<p>ISP N° 0137 E</p> <p>Membro degli Accordi di Mutuo Riconoscimento EA, IAF e ILAC</p> <p>Signatory of EA, IAF and ILAC Mutual Recognition Agreements</p>	  <p>CND SERVICE SRL RAPPORTO DI ISPEZIONE FINALE "ESAME VISIVO"</p>	RIF prot.	0488/22SU
		Data emissione	28/09/2022
		Sostituisce il precedente Rapporto Intermedio – RIF N°	0000000
		Pag. 1 a 4

COMMESSA /		ORDINE	JA10089693
Job		Order	
OGGETTO ISPEZIONATO		SERBATOIO COMBUSTIBILE	
Object			
IMPIANTO		UB SANTA BARBARA	
Plant			
SITO (RECAPITO)	SANTA BARBARA (Ar)	PARTE D'OPERA	FONDI E MANTELLO
Address		Part	
COMMITTENTE DELL'ISPEZIONE	ENEL	PROPRIETARIO DELL'OGGETTO	ENEL
Customer		Owner	
COSTRUTTORE DELL'OGGETTO	COMPAGNIA TECNICA MOTORI	ESTENSIONE DELL'ESAME	100%
Constructor		Test Extension	
DISEGNO	PBSBA20613	PROCEDURA D'ESAME	CND PRO_T_018 VT
Drawings		Examination procedure	
MATERIALE	ACCIAIO CARBONIO	LIMITI DI ACCETTABILITA'	CND PRO_T_018 VT
Material		Accept. Criteria	
STRUMENTI UTILIZZATI	//	STRUMENTI VERIFICATI	<input type="checkbox"/>
Instrument		Instrument Daily Test	
LIVELLO DI ILLUMINAMENTO		>500 Lux <input checked="" type="checkbox"/>	
Illuminance

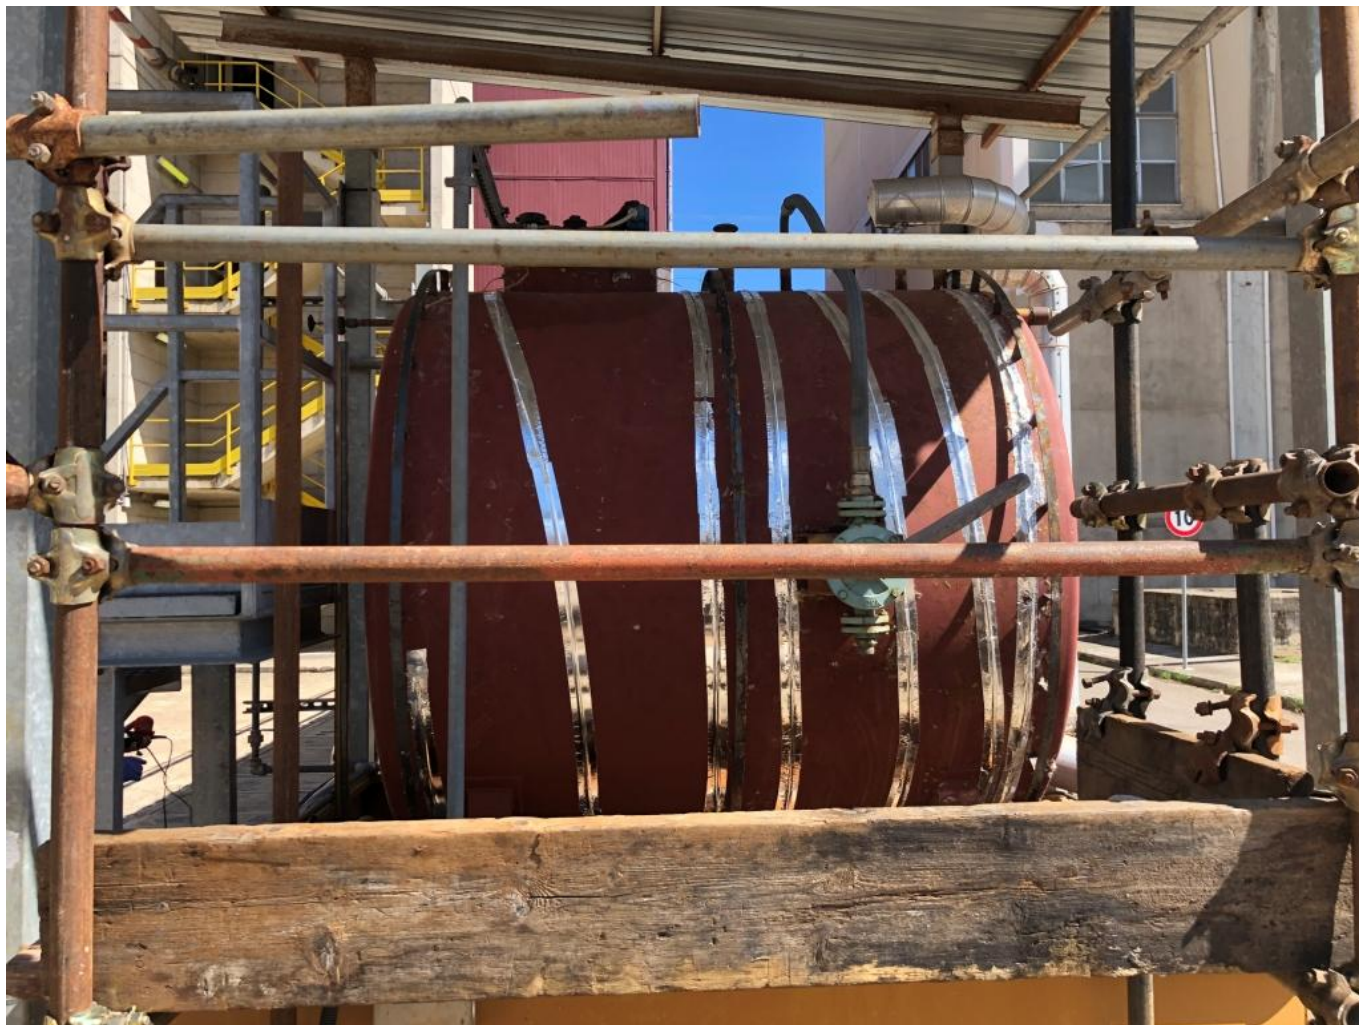
Immagine panoramica dell'apparecchiatura dopo scoibentazione

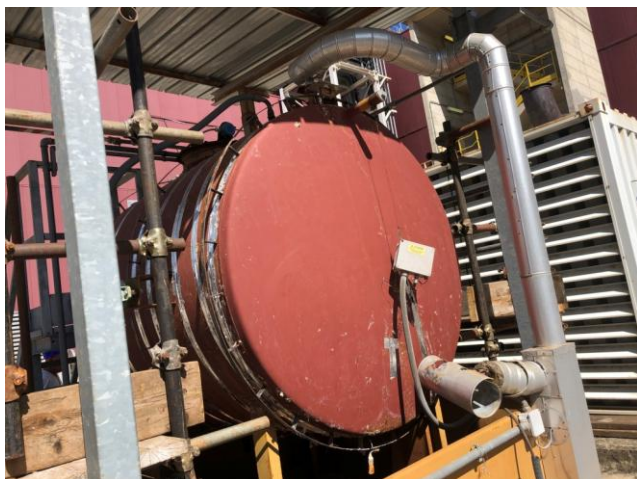
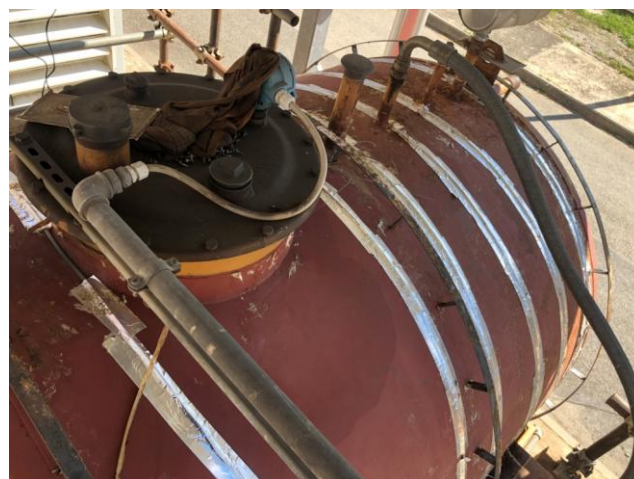
Immagini panoramiche del recipiente

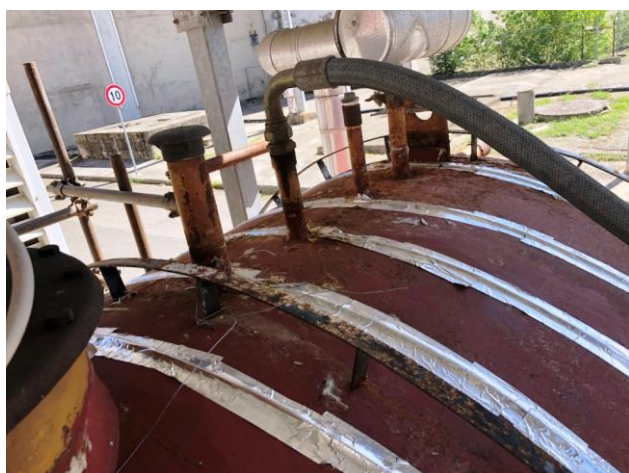
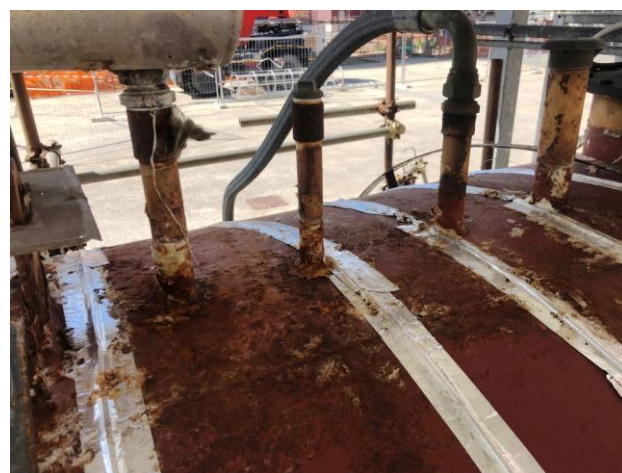
L'apparecchiatura si presenta nel complesso in buono stato di conservazione; è doveroso segnalare la presenza di corrosione in prossimità delle saldature di giunzione tra le connessioni superiori ed il mantello.

Immagini delle connessioni superiori, si noti il deterioramento della protezione superficiale e la corrosione in atto in prossimità delle saldature di giunzione tra tubazioni e mantello.

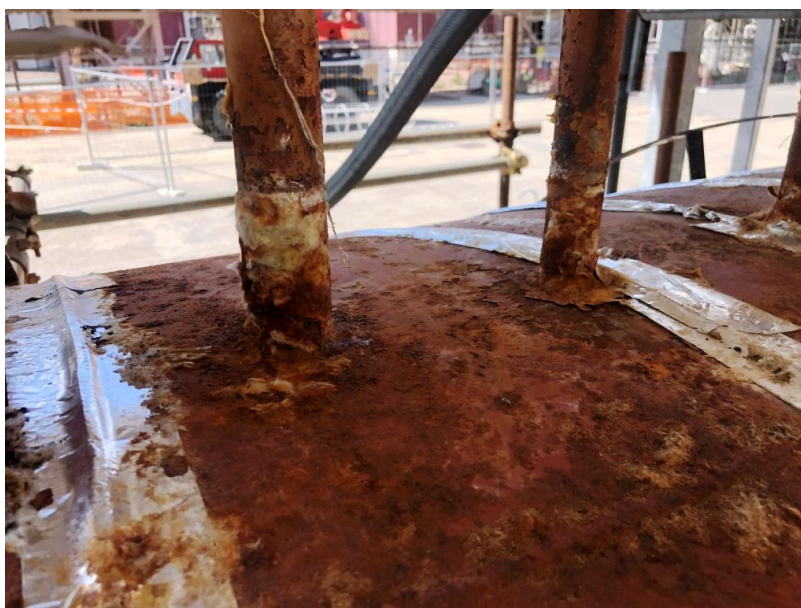
Immagine di dettaglio del fenomeno corrosivo in atto sul serbatoio
