<p>ISP N° 0137 E</p> <p>Membro degli Accordi di Mutuo Riconoscimento EA, IAF e ILAC</p> <p>Signatory of EA, IAF and ILAC Mutual Recognition Agreements</p>	  <p>CND SERVICE SRL</p> <p>RAPPORTO DI</p> <p>ISPEZIONE FINALE</p> <p>“ESAME VISIVO”</p>	RIF prot.	020/23CV
		Data emissione	11/01/2023
		Sostituisce il precedente Rapporto Intermedio – RIF N°	0000000
		Pag. 1 di 4

COMMESSA Job		ORDINE Order		JA10089693
OGGETTO ISPEZIONATO Object		SERBATOIO ACIDO SOLFORICO 98%		
IMPIANTO Plant		CENTRALE ENEL S.BARBARA		
SITO (RECAPITO) Address		PARTE D'OPERA Part		SERBATOIO
COMMITTENTE DELL'ISPEZIONE Customer		PROPRIETARIO DELL'OGGETTO Owner		ENEL S.p.A
COSTRUTTORE DELL'OGGETTO Constructor		ESTENSIONE DELL'ESAME Test Extension		100% ESTERNO
DISEGNO Drawings		PROCEDURA D'ESAME Examination procedure		CND PRO-T-001 VT EN REV. 7
MATERIALE Material		LIMITI DI ACCETTABILITA' Accept. criteria		CND PRO-T-001 VT EN REV. 7
STRUMENTI UTILIZZATI Instrument		STRUMENTI VERIFICATI Instrument Daily Test		<input type="checkbox"/>
LIVELLO DI ILLUMINAMENTO Illuminance		>500 Lux <input checked="" type="checkbox"/>

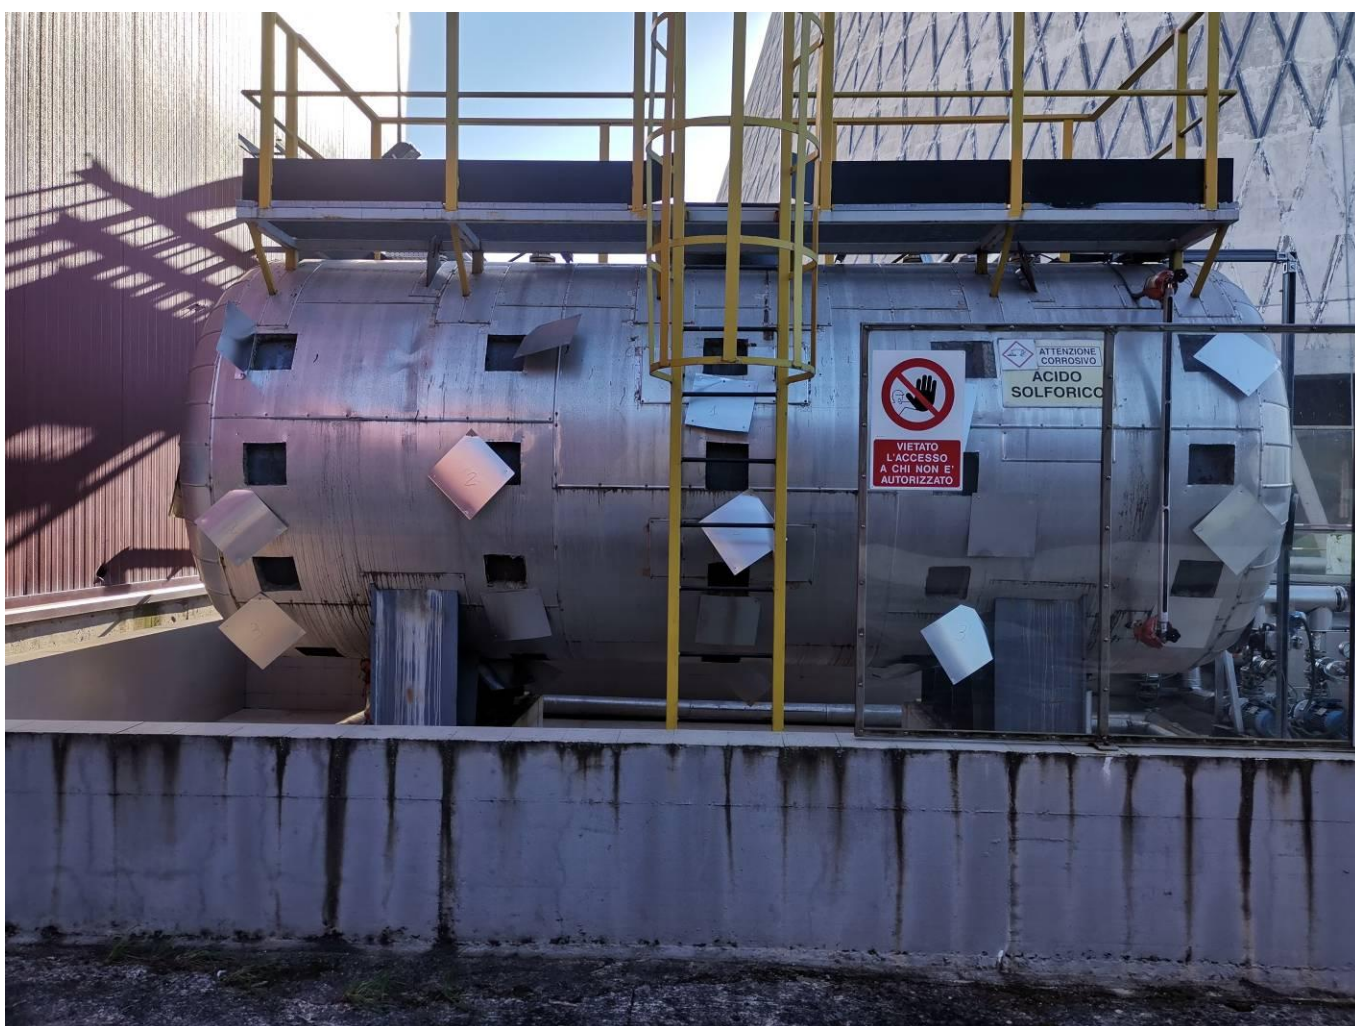
IL SERBATOIO SI PRESENTA COIBENTATO E NELLA COIBENTAZIONE NON SONO PRESENTI SEGNI CHE POSSANO INDICARE UNA PERDITA DI MATERIALE, NELLE GAMBE DEL SERBATOIO SI NOTA LA PRESENZA DI OSSIDAZIONE, LE CONNESSIONI, GLI ACCESSORI LA SCALA CON IL BALLATOIO RISULTANO IN UN BUONO STATO DI CONSERVAZIONE E NON PRESENTANO INDICAZIONI RILEVANTI.

IMMAGINE PANORAMICA DEL SERBATOIO
(parte laterale)

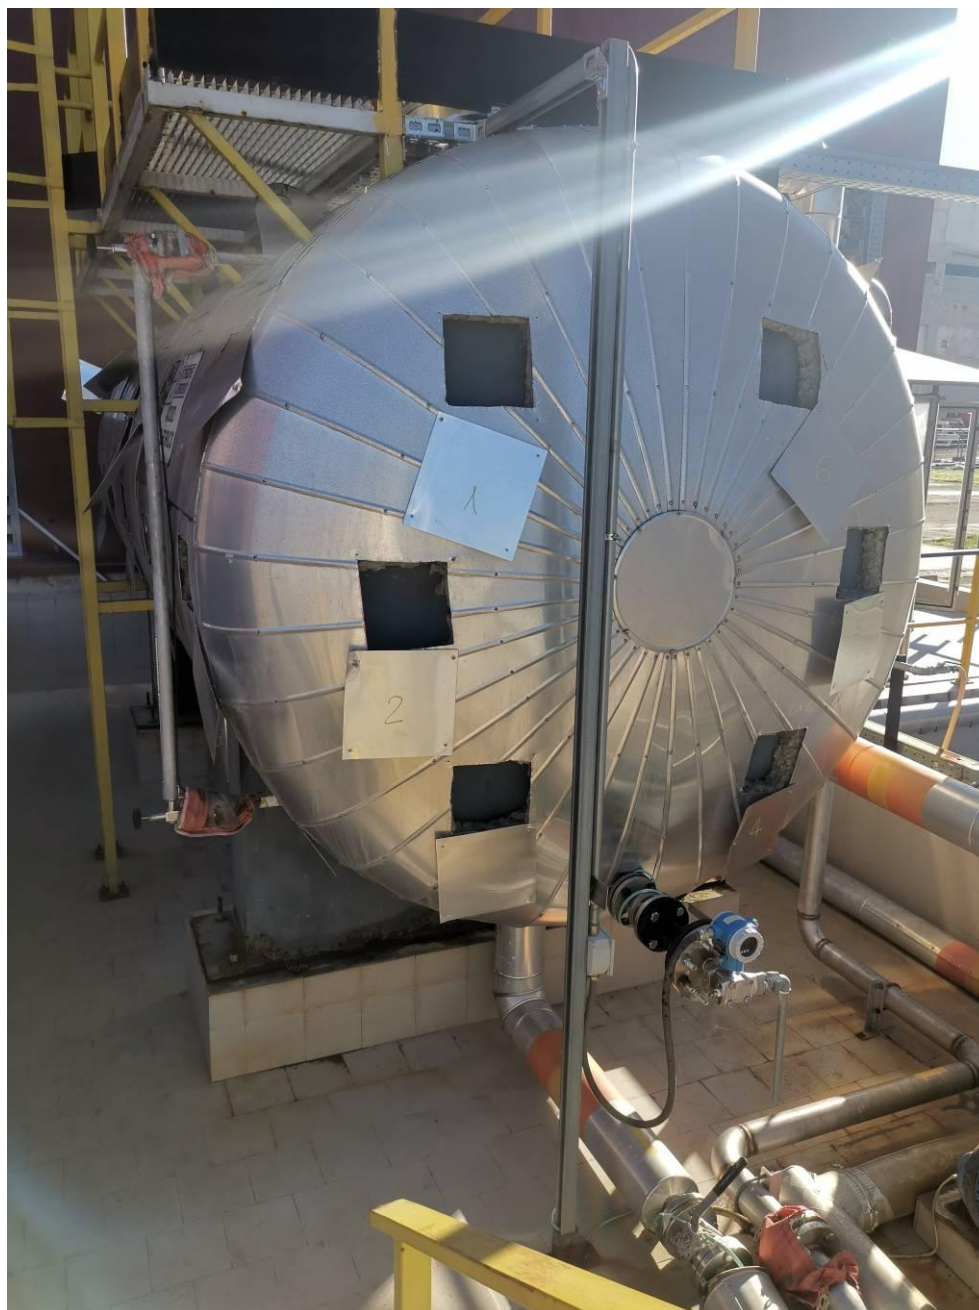
IMMAGINE PANORAMICA DEL SERBATOIO
(parte anteriore)

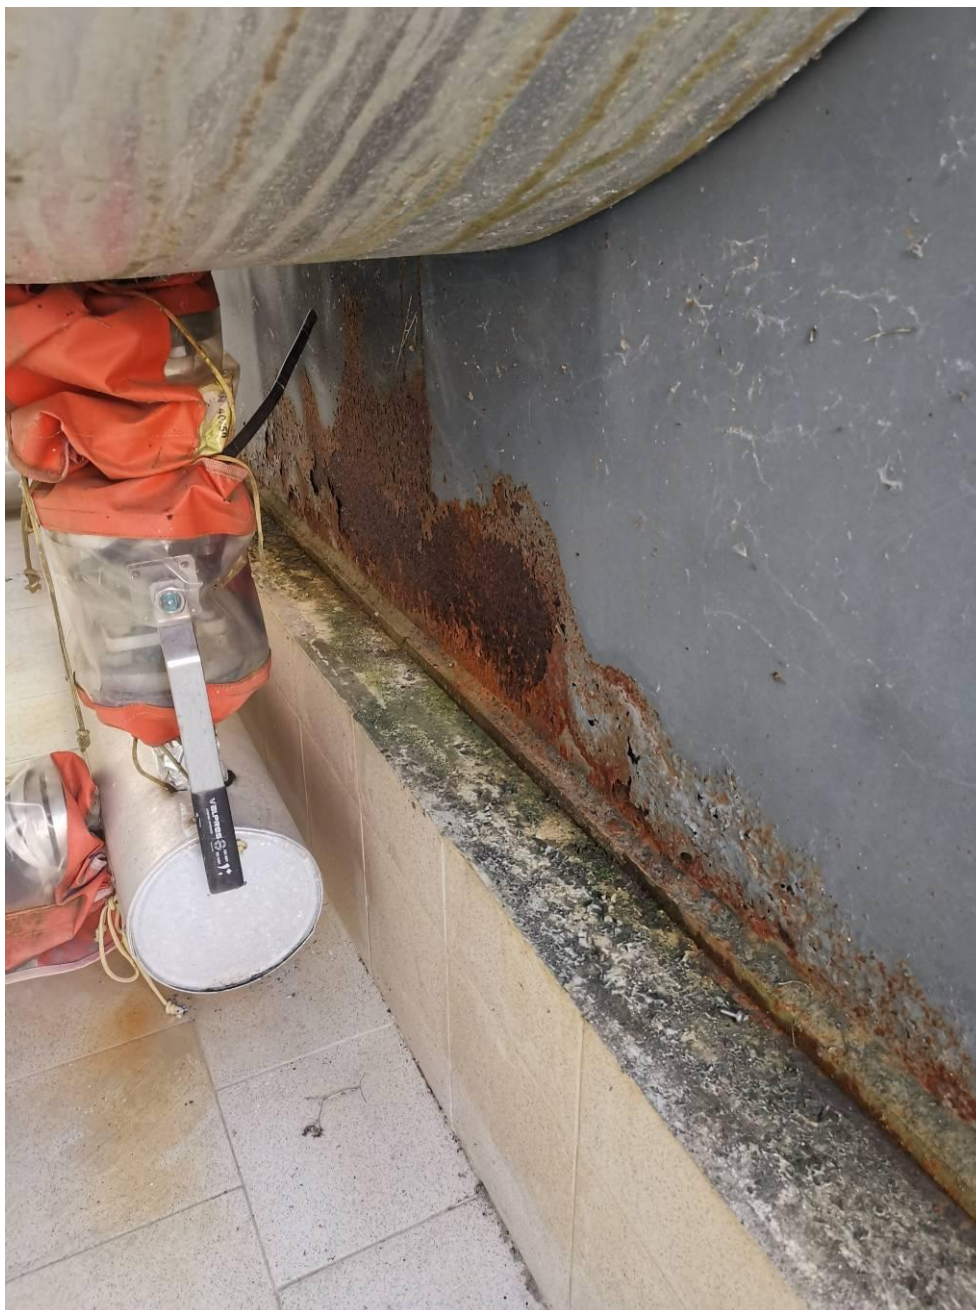
PARTICOLARE DELLA ZONA OSSIDATA
(gambe serbatoio)
