<p>ISP N° 0137 E</p> <p>Membro degli Accordi di Mutuo Riconoscimento EA, IAF e ILAC</p> <p>Signatory of EA, IAF and ILAC Mutual Recognition Agreements</p>	  <p>CND SERVICE SRL RAPPORTO DI ISPEZIONE FINALE "ESAME VISIVO"</p>	RIF prot.	0504/22SU
		Data emissione	28/09/2022
		Sostituisce il precedente Rapporto Intermedio – RIF N°	0000000
		Pag. 1 a 4

COMMESSA /		ORDINE JA10089693	
Job		Order	
OGGETTO ISPEZIONATO		SERBATOIO GASOLIO MOTOPOMPA	
Object			
IMPIANTO		UB SANTA BARBARA	
Plant			
SITO (RECAPITO)	SANTA BARBARA (Ar)	PARTE D'OPERA	MANTELLI E FONDI
Address		Part	
COMMITTENTE DELL'ISPEZIONE	ENEL	PROPRIETARIO DELL'OGGETTO	ENEL
Customer		Owner	
COSTRUTTORE DELL'OGGETTO	//	ESTENSIONE DELL'ESAME	100%
Constructor		Test Extension	
DISEGNO	//	PROCEDURA D'ESAME	CND PRO_T_018 VT
Drawings		Examination procedure	
MATERIALE	ACCIAIO AL CARBONIO	LIMITI DI ACCETTABILITA'	CND PRO_T_018 VT
Material		Accept. Criteria	
STRUMENTI UTILIZZATI	//	STRUMENTI VERIFICATI	<input type="checkbox"/>
Instrument		Instrument Daily Test	
LIVELLO DI ILLUMINAMENTO		>500 Lux <input checked="" type="checkbox"/>	
Illuminance

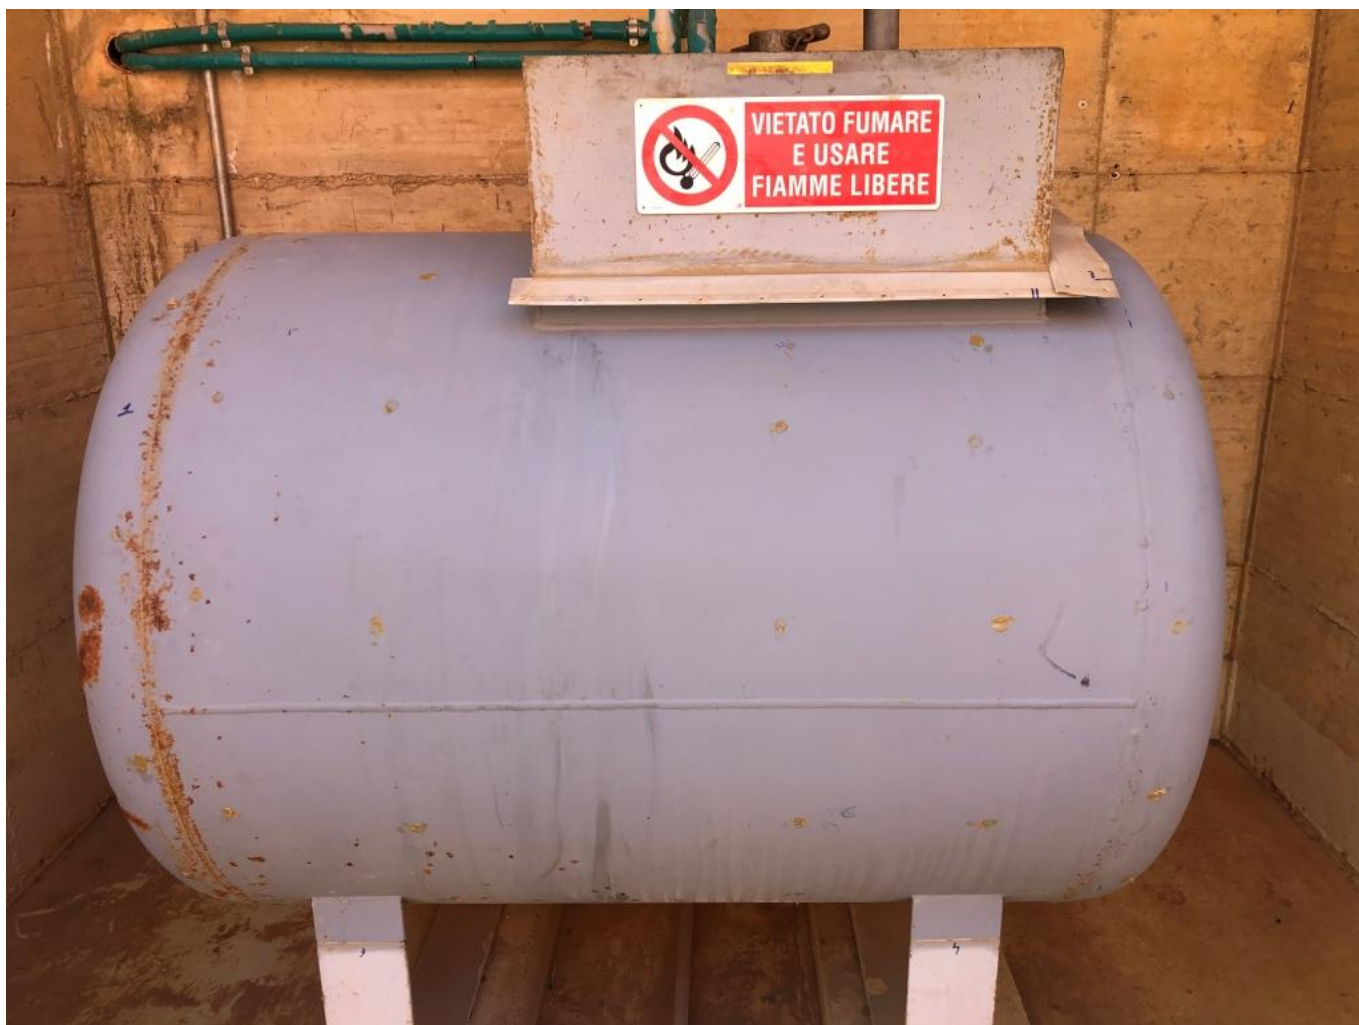
L'apparecchiatura si presenta in buono stato di conservazione, la protezione superficiale risulta essere invecchiata con conseguenti affiori di ossido in alcuni punti.

Immagine panoramica del serbatoio

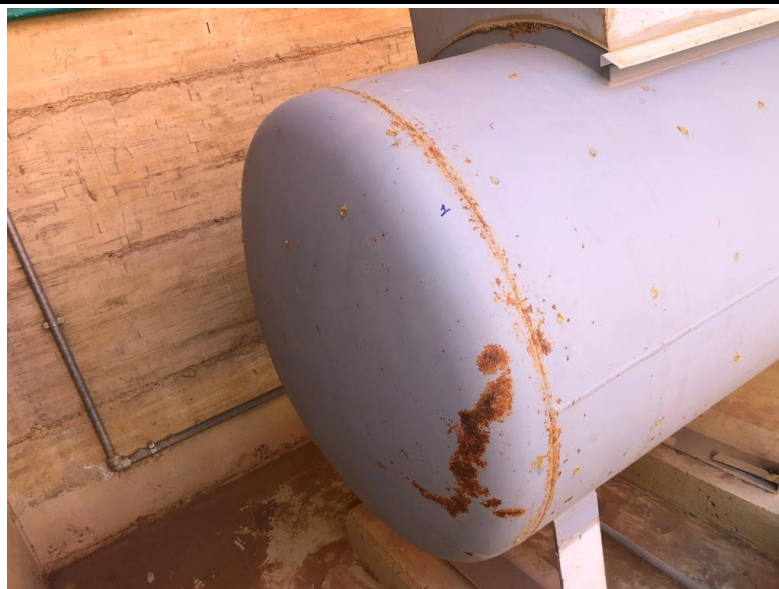
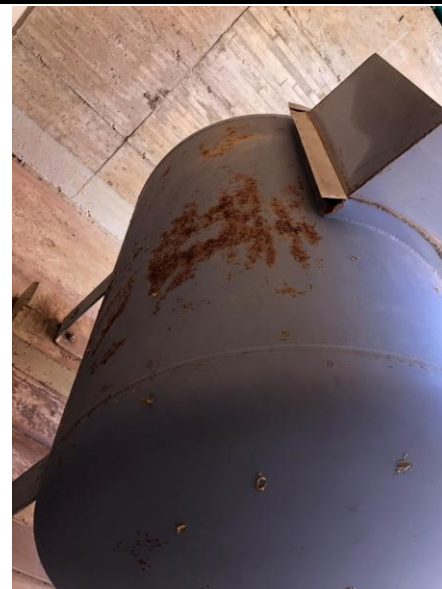
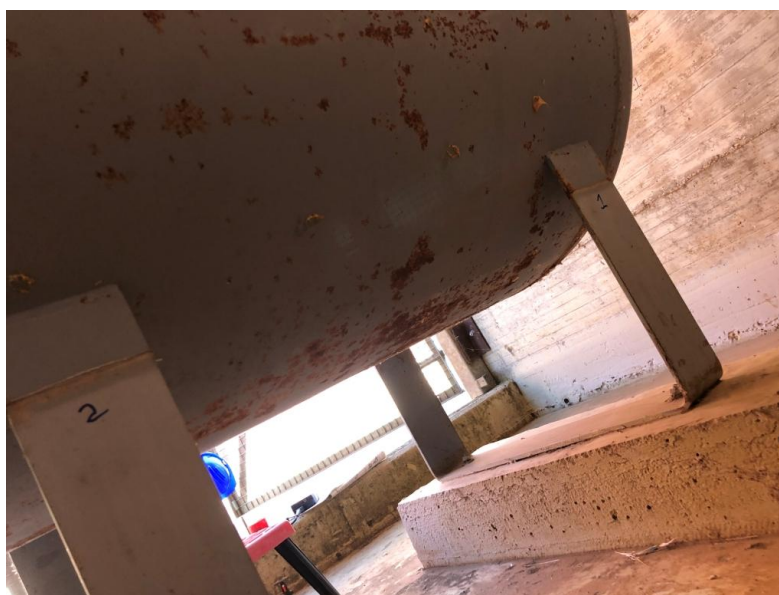
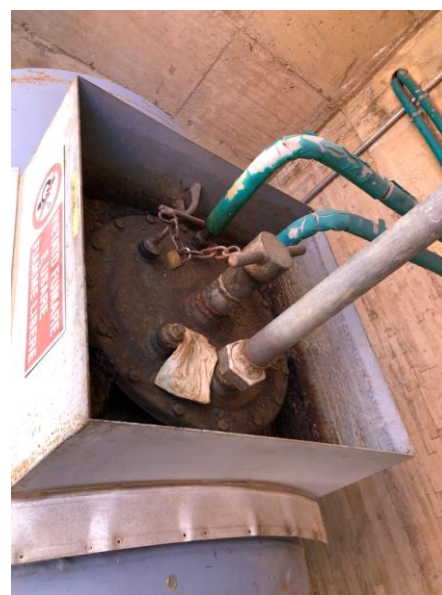
Immagini del serbatoio
