<p>ISP N° 0137 E</p> <p>Membro degli Accordi di Mutuo Riconoscimento EA, IAF e ILAC</p> <p>Signatory of EA, IAF and ILAC Mutual Recognition Agreements</p>	  <p>CND SERVICE SRL</p> <p>RAPPORTO DI ISPEZIONE FINALE</p> <p>“ESAME VISIVO”</p>	RIF prot.	028/23CV
		Data emissione	11/01/2023
		Sostituisce il precedente Rapporto Intermedio – RIF N°	0000000
Pag. 1 di 5

COMMESSA Job		ORDINE Order		JA10089693	
OGGETTO ISPEZIONATO Object		SERBATOIO IPOCLORITO DI SODIO 14%			
IMPIANTO Plant		UB SANTA BARBARA			
SITO (RECAPITO) Address		SP 14 52022 MELETO (Ar)		PARTE D'OPERA Part	
				MANTELLO E FONDI	
COMMITTENTE DELL'ISPEZIONE Customer		ENEL		PROPRIETARIO DELL'OGGETTO Owner	
				ENEL	
COSTRUTTORE DELL'OGGETTO Constructor		VETRES		ESTENSIONE DELL'ESAME Test Extension	
				100% ESTERNO	
DISEGNO Drawings		N.D.		PROCEDURA D'ESAME Examination procedure	
				CND PRO-T-018 VT	
MATERIALE Material		G.R.P (Glass Reinforced Poliester)		LIMITI DI ACCETTABILITA' Accept. criteria	
				CND PRO-T-018 VT	
STRUMENTI UTILIZZATI Instrument		//		STRUMENTI VERIFICATI Instrument Daily Test	
				<input type="checkbox"/>	
LIVELLO DI ILLUMINAMENTO Illuminance				>500 Lux <input checked="" type="checkbox"/>

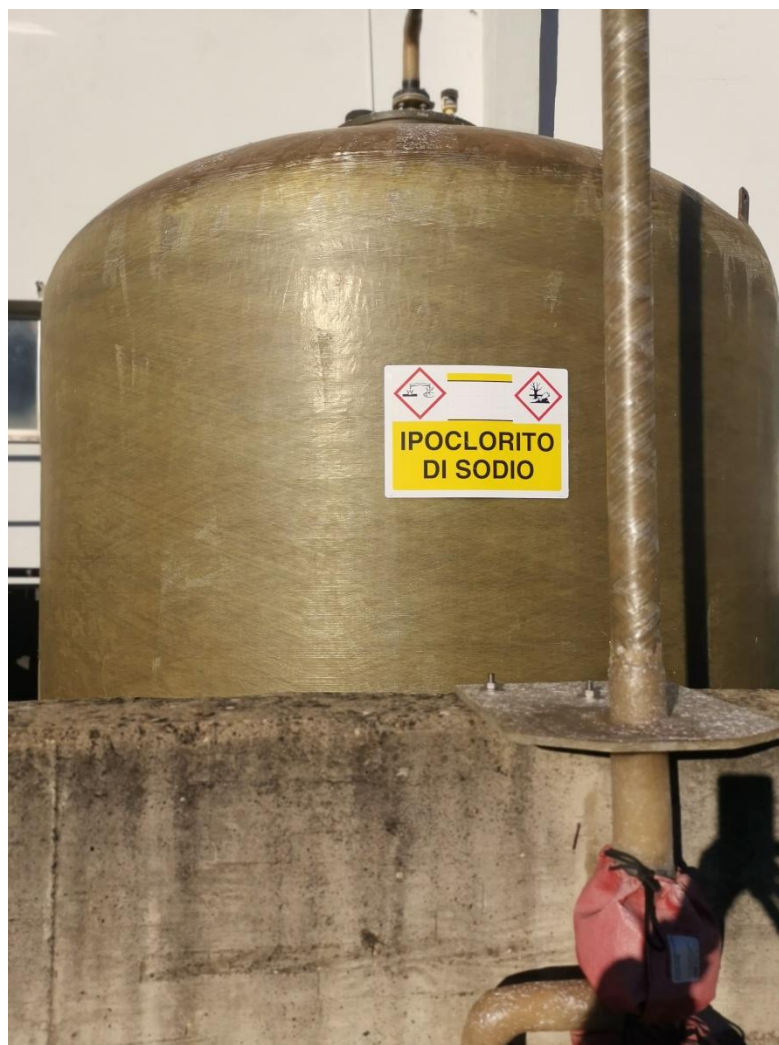
L'apparecchiatura si presenta in buono stato di conservazione. Sono state rilevate delle indicazioni sui fazzoletti di rinforzo dei bocchelli.

Immagine panoramica dell'apparecchiatura

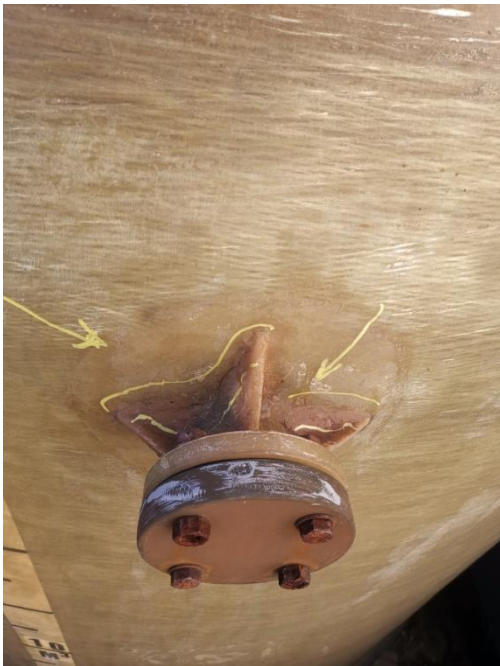
Panoramica del bocchello superiore

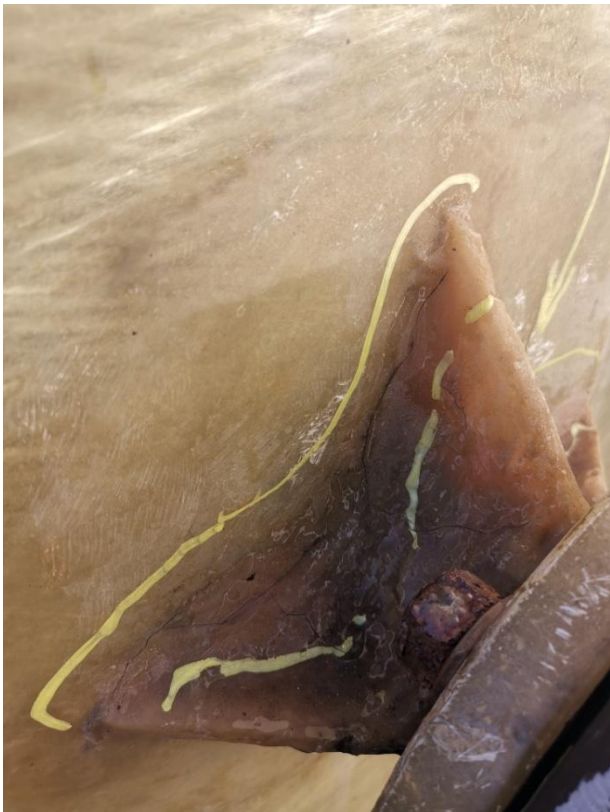
Particolare indicazioni sui fazzoletti di supporto del bocchello superiore

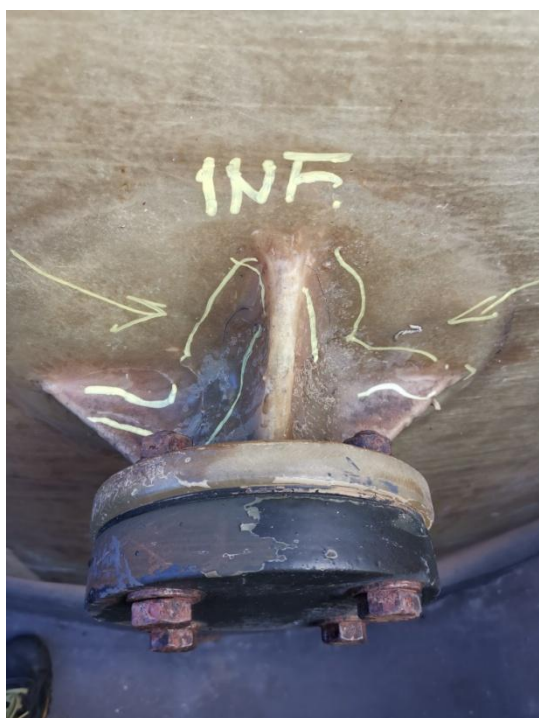
Panoramica del bocchello inferiore

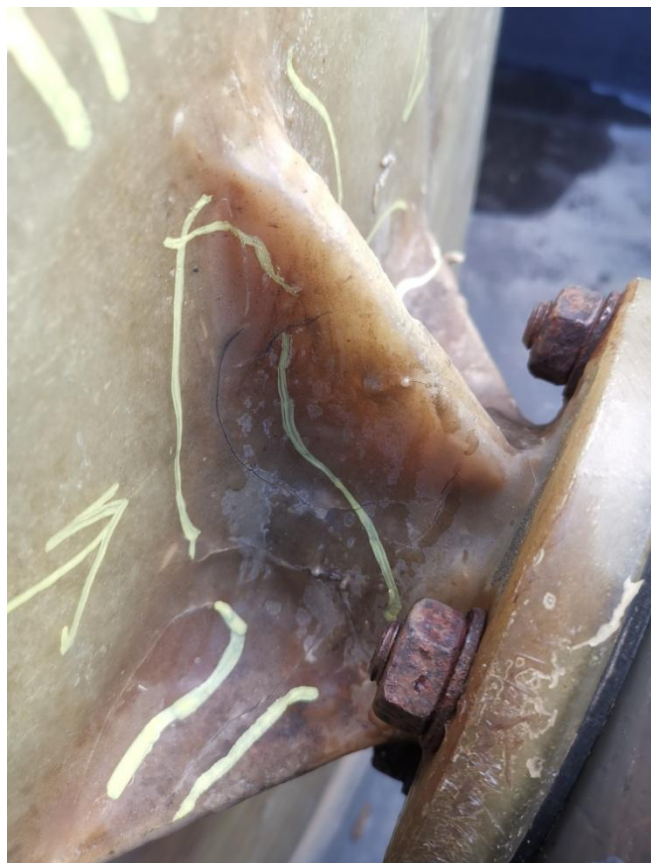
Particolare delle indicazioni sui fazzoletti di rinforzo del bocchello inferiore
