Centro Interuniversitario Sperimentale  
di Ricerca Stradale

# APPLICAZIONE A CARATTERE SPERIMENTALE DI MALTE E RIVESTIMENTI FOTOCATALITICI SU UN TRATTO DELLA AUTOSTRADA A14

## *Rapporto finale*

Luglio 2013

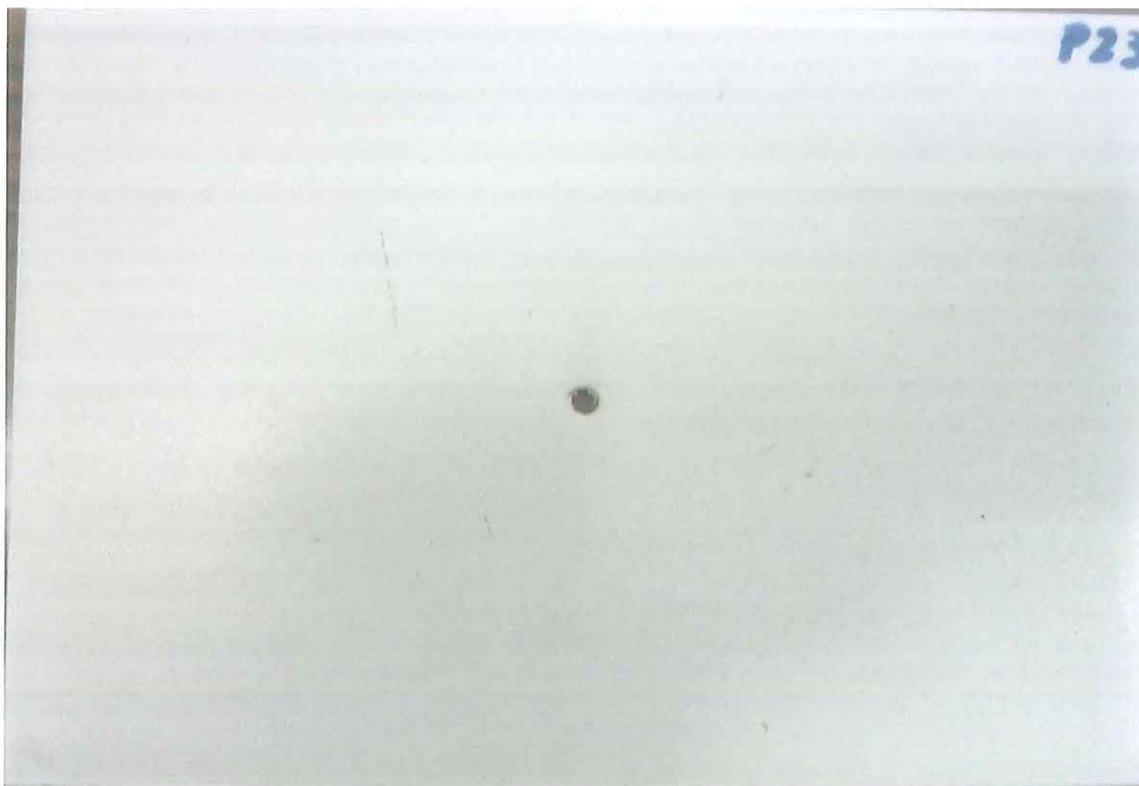
Dall'analisi del grafico si può notare come si possa registrare una veloce tendenza a sporcarsi del materiale. Dopo circa 60 giorni, arriva ad una situazione di pressoché saturazione. Alcune delle immagini sulle quali ci si è basati nell'elaborazione sono illustrate qui di seguito.

*Fig. 3.3 – Immagine del campione P23. Tunnel Sud, pannello basso, 14 giorni di esposizione, supporto PVC, pitturato in laboratorio*

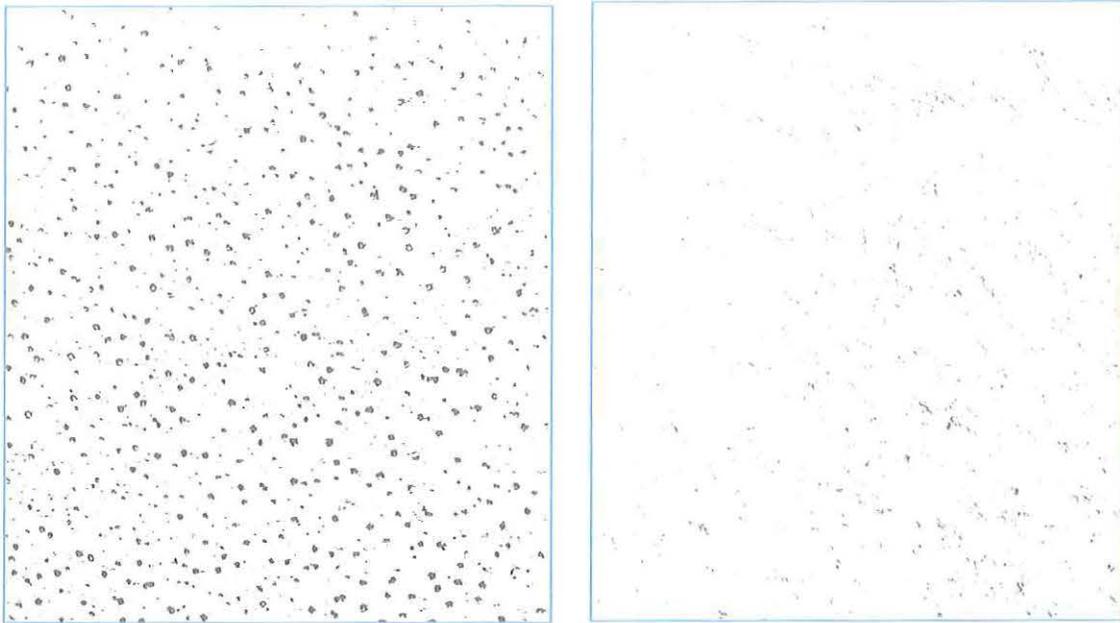
*Fig. 4.21 - Elaborazione delle immagini per l'individuazione delle particelle nere. Sulla sinistra campione 18 B, pittura della seconda applicazione (28/2/2012, 121 giorni di esposizione). Sulla destra, campione 4B, rasante, terza applicazione (10/11/2012, 140 giorni di esposizione)*

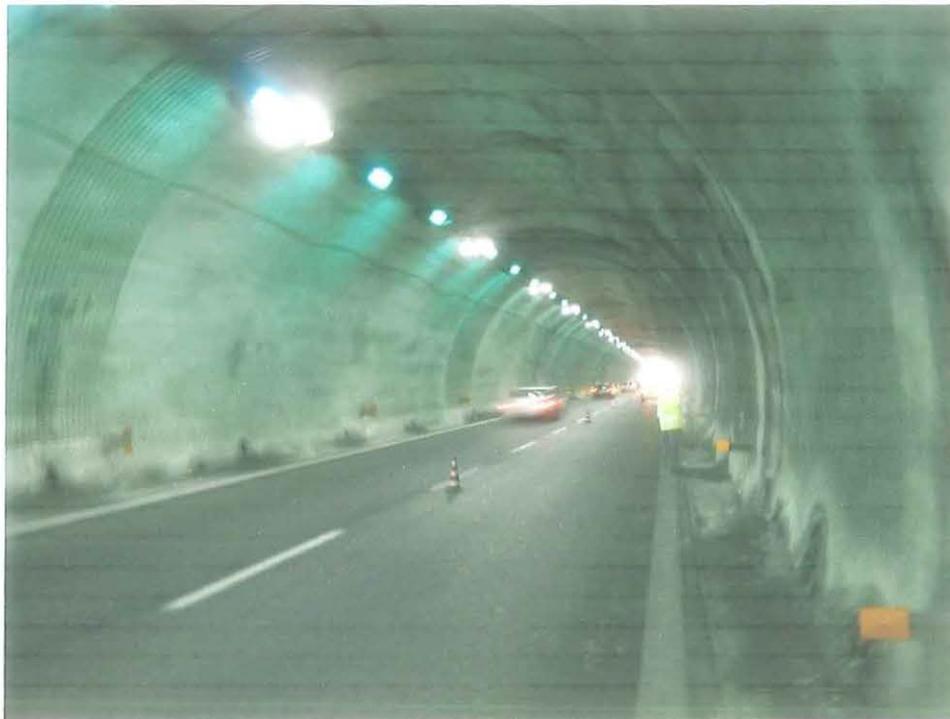
A distanza di circa un anno dalla applicazione del terzo prodotto, sono possibili alcune osservazioni. A seguito della applicazione la galleria ha acquistato nuovamente una colorazione chiara perdurata per diversi mesi. La colorazione, e quindi la lucentezza all'interno del tunnel, è andata poi diminuendo non solo a causa dell'esposizione al traffico ma anche a causa delle evidenti e diffuse infiltrazioni di acqua che interessano la volta e il piedritto della galleria, in particolare il lato destro, a monte della carreggiata Nord.

*Fig. 4.25 – Stato della galleria in carreggiata Nord a giugno 2013*

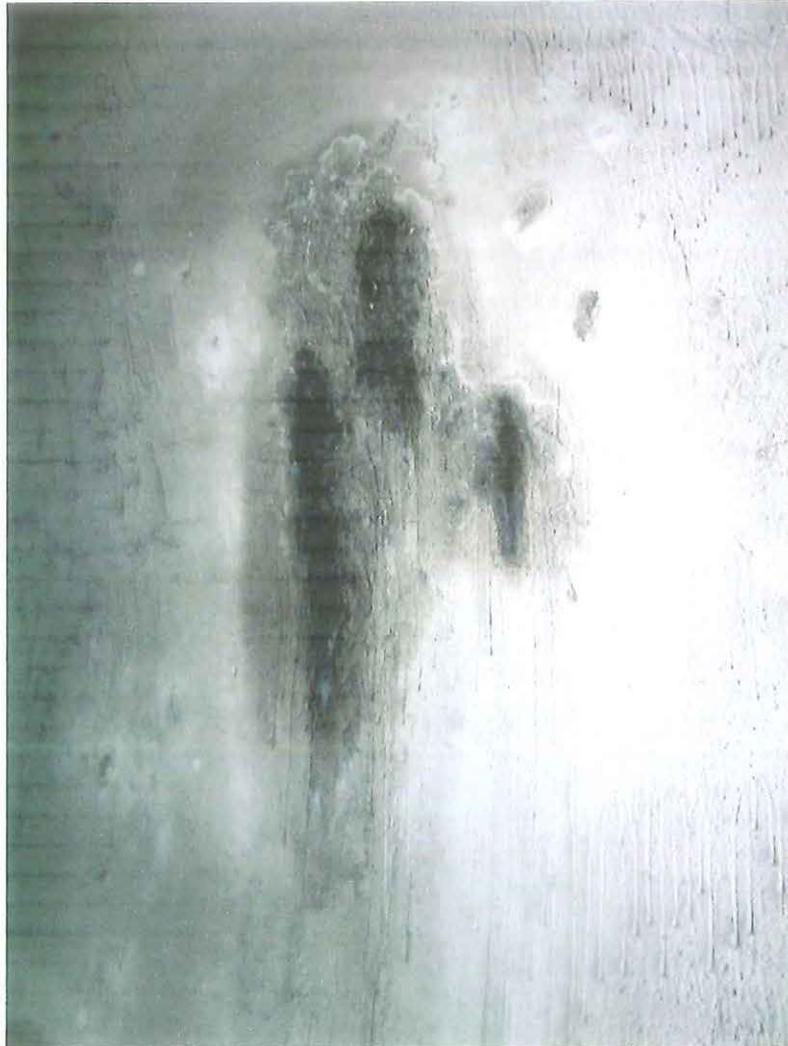
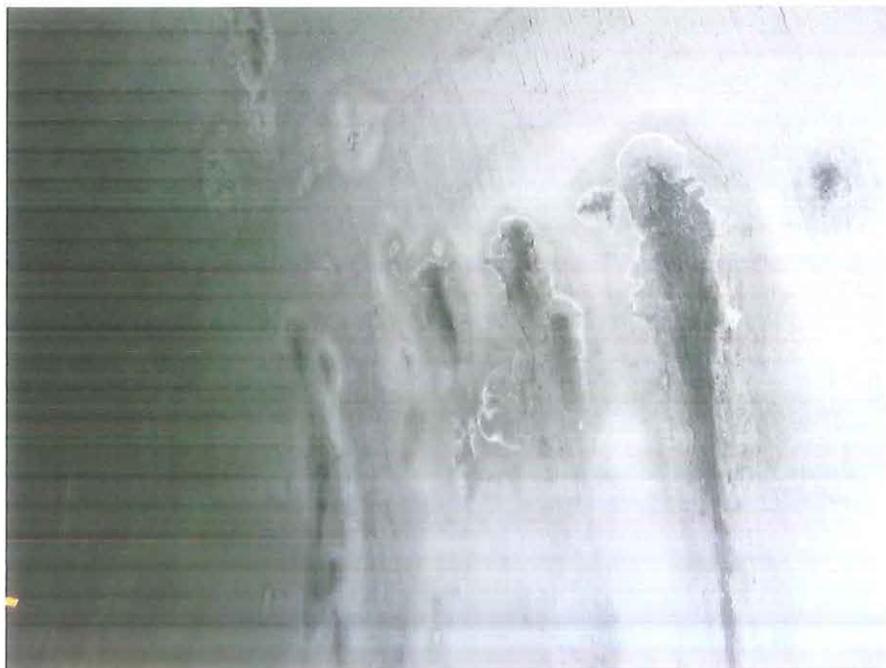
La superficie della galleria è interessata da continuo afflusso di acqua, rilevabile anche ad un semplice passaggio della mano sul rivestimento. Le zone risultate bagnate interessano non solo le aree in prossimità della banchina, in corrispondenza dei barbacani, ma anche ampie porzioni di tutta la volta, con maggiore frequenza sul lato della corsia di marcia. Le percolazioni risultano ben visibili, definendo aree più scure in cui è individuabile la zona di concentrazione dell'affioramento e l'area interessata dall'acqua.

Fig. 4.26 – Aree interessate da infiltrazione di acqua in galleria Nord

Tra le cause della non sicura apprezzabilità del processo, vi è la presenza di abbondante acqua di infiltrazione affiorante sulle pareti con evidenti percolazioni. Come documentato, la pressoché costante imbibizione di ampie aree delle pareti si ripercuote sulle condizioni di esercizio del materiale. In queste situazioni, il materiale non riesce a raggiungere efficienze significative.

- 3 – affinché il sistema integrato materiale fotocatalitico – galleria possa raggiungere livelli di efficienza vicini a quelli ottenuti in laboratorio è necessario che stato originario del tunnel e gli eventuali interventi di manutenzione escludano condizioni di costante percolazione di acqua o disfacimento e scartellamento del rivestimento;

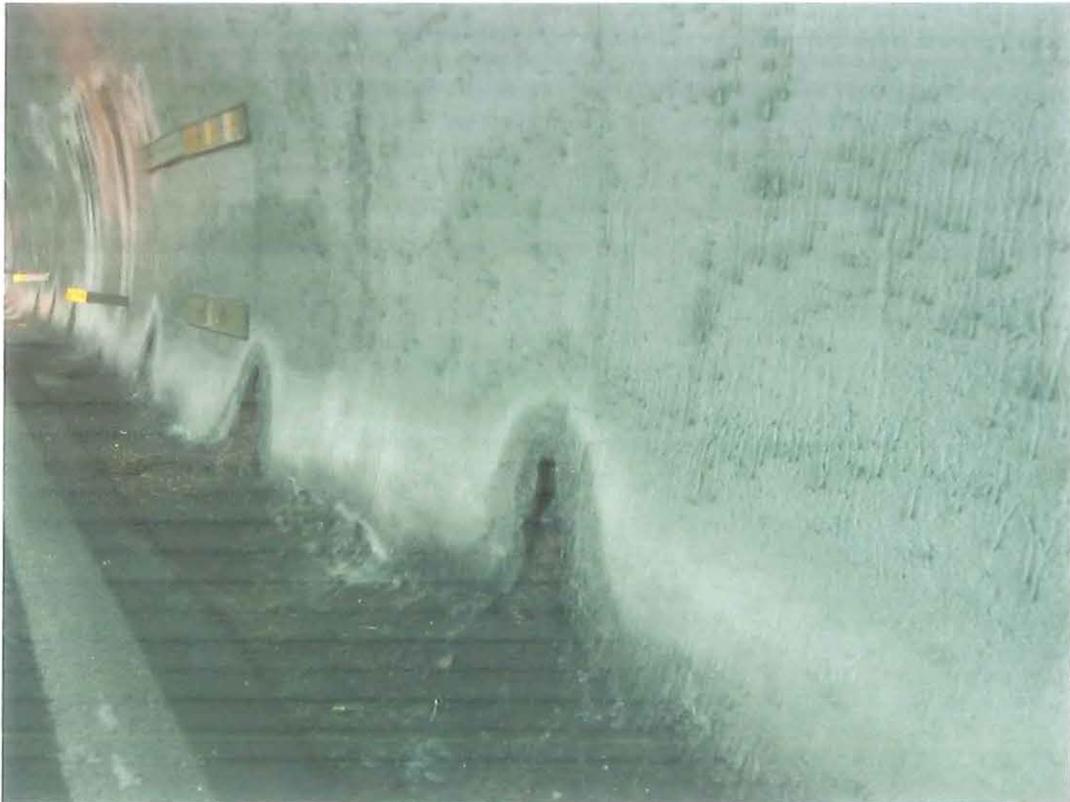
*Fig. 4.27 – Galleria Nord, percolazioni dai barbacani, lato corsia di marcia*

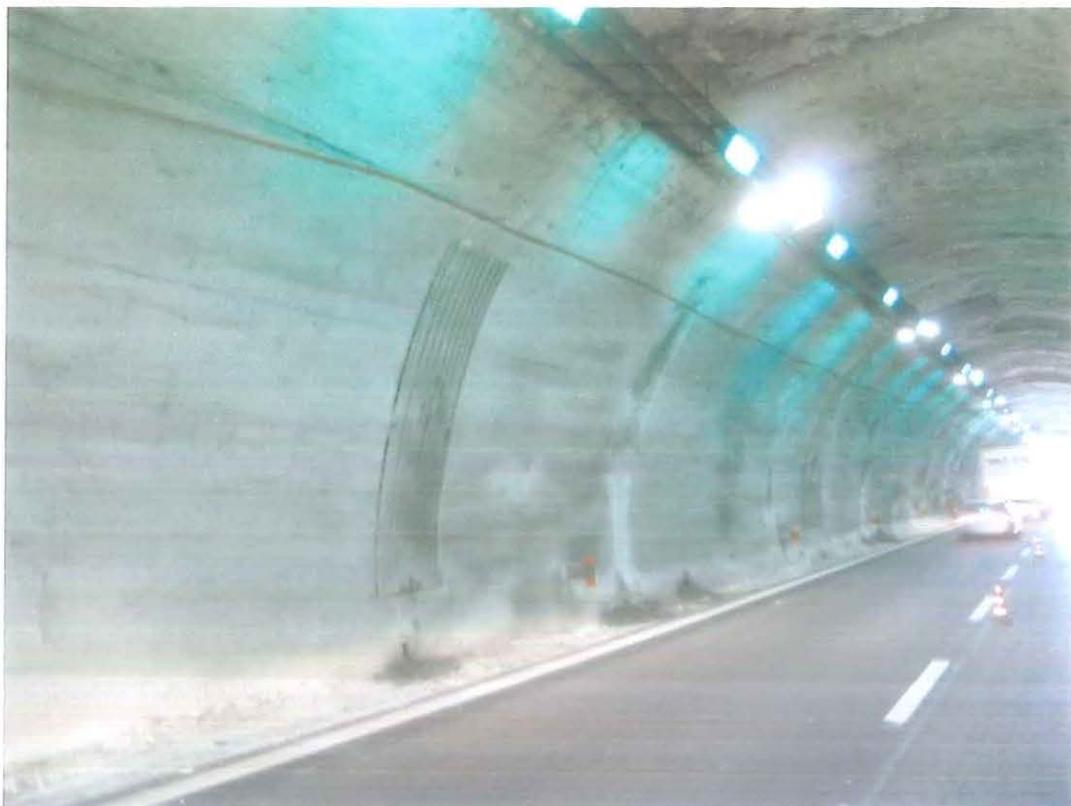
*Fig. 4.28 – Galleria Nord, lato corsia di sorpasso*
