Diga Monte Pranu: interventi di verifica della sicurezza
e ripristino del paramento di valle delle dighe in terra

PROGETTO DI FATTIBILITÀ TECNICA-ECONOMICA

RELAZIONE ILLUSTRATIVA

CAGLIARI - Dicembre 2022

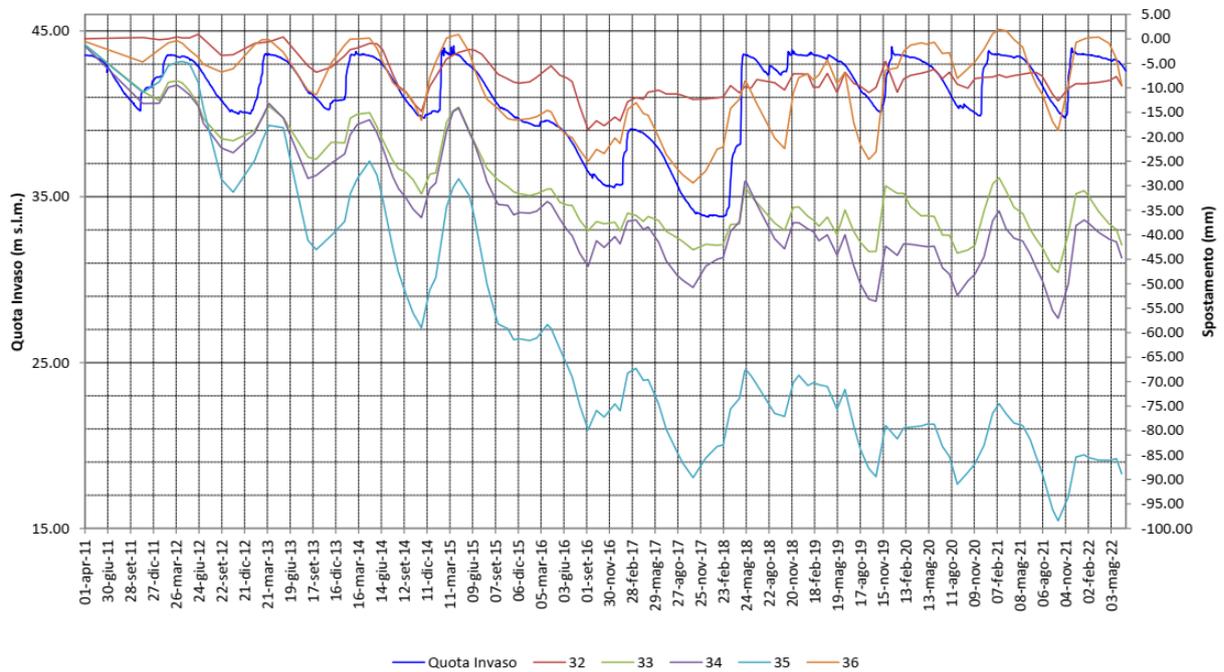
Figura 4.6 Diga Case Miais andamento dei cedimenti del coronamento nella pozione più a est della diga.

Con riferimento a quest'ultima si rilevano cedimenti del coronamento significativi solo per la parte più a est dove sono stati misurati assestamenti (vedi Figura 4.6) sino a 100 mm, anche se il corpo diga ha un'altezza molto limitata inferiore a 2÷2.5 m. Si ritiene che tali cedimenti siano legati principalmente alla presenza di terreni di fondazione di natura coesiva di scarsa capacità portante e compressibili.

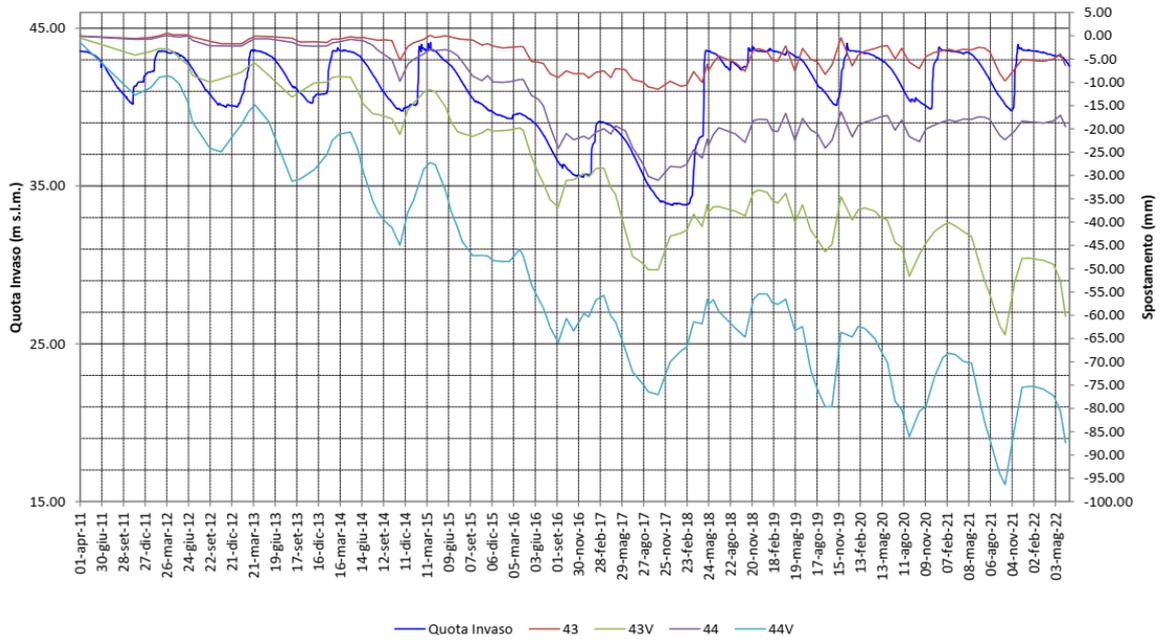
Le misure di livellazione condotte per Bavorada indicano, nella porzione centrale dove la diga ha un'altezza significativa, cedimenti con una marcata differenza tra il cordolo di valle (sino ad un massimo di 100 mm) e quello di monte (sino ad un massimo di 30 mm) (vedi Figura 4.7). Mentre nelle porzioni laterali, dove peraltro la diga presente altezze assai modeste, hanno cedimenti molto più contenuti (vedi Figura 4.8).

Figura 4.7 Diga Bavorada andamento dei cedimenti del coronamento nella pozione centrale della diga.

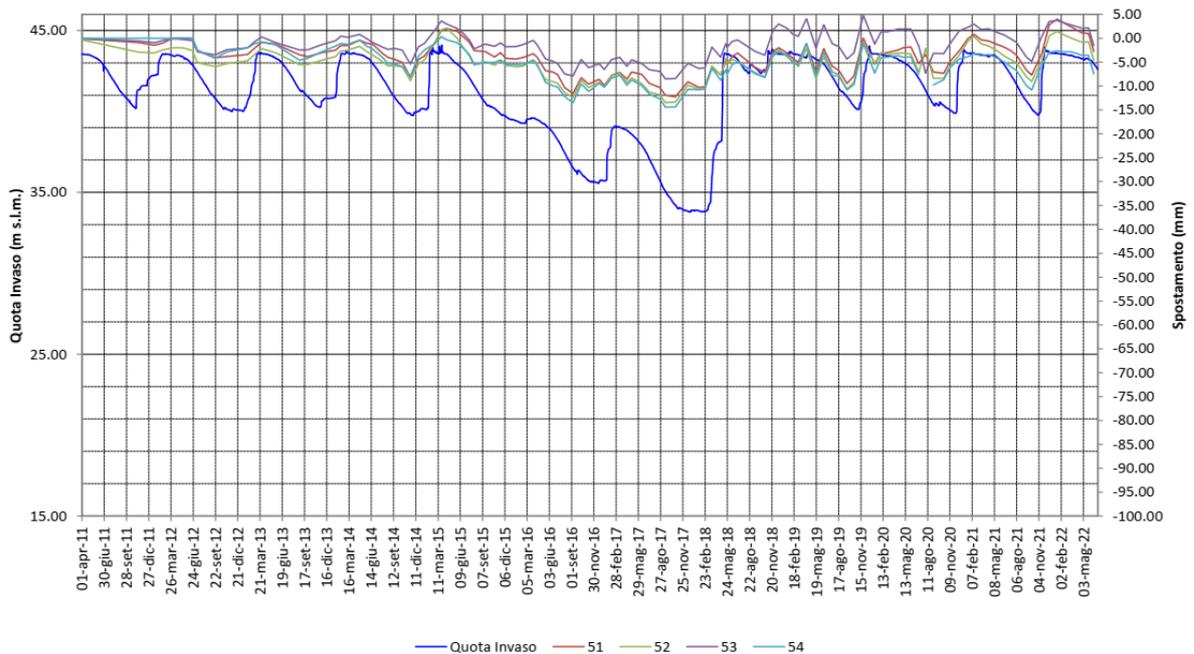
Figura 4.8 Diga Bavorada andamento dei cedimenti del coronamento nella pozione laterale della diga.

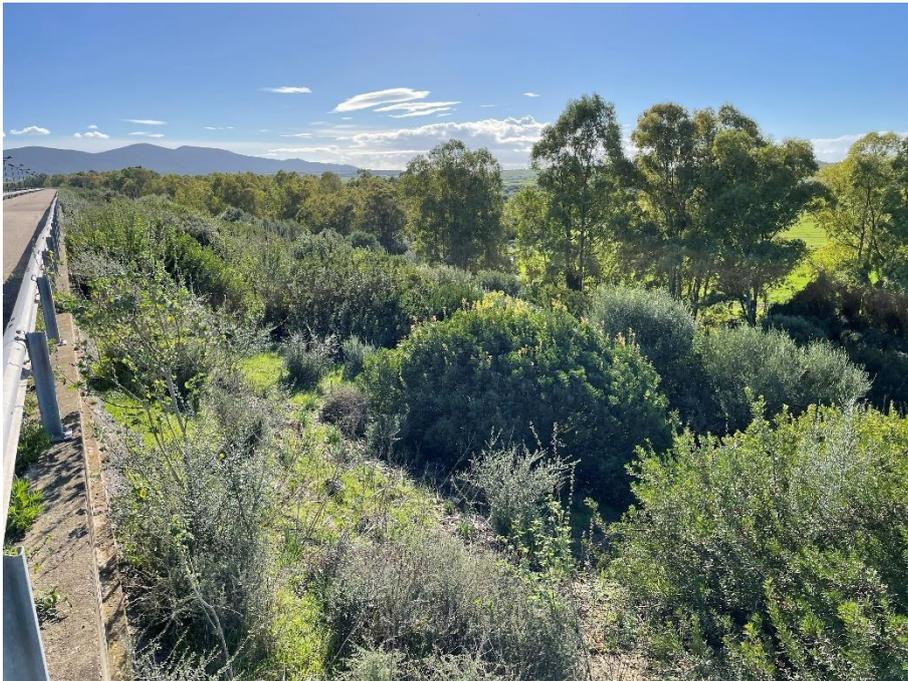
Il paramento lato valle di entrambe le dighe risulta a tratti fortemente vegetato e non sempre risulta visibile il paramento.

Figura 4.11 Paramento di valle – Novembre 2022

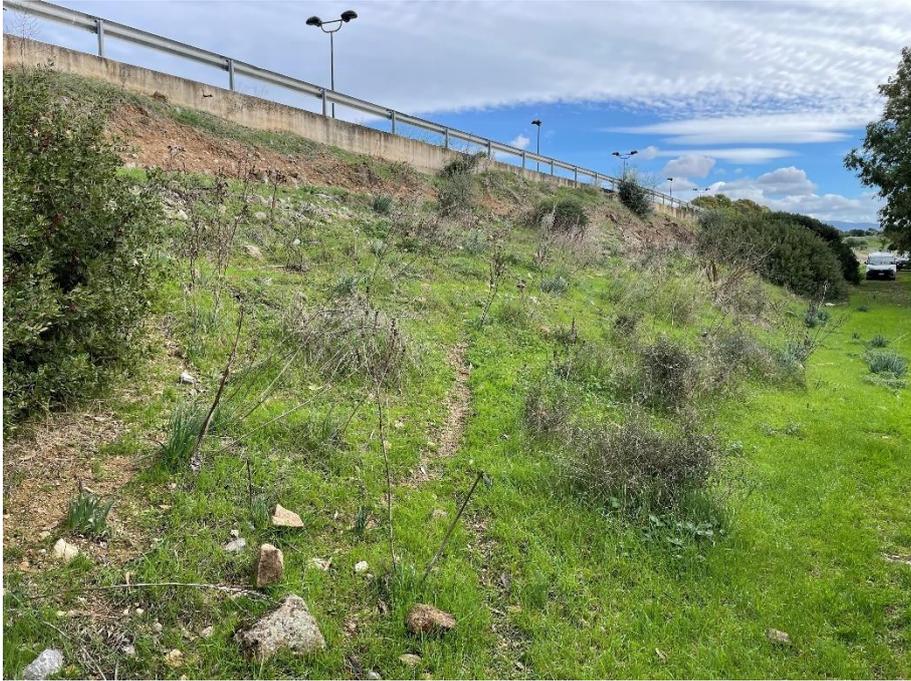
La porzione di monte del paramento di valle appare, ove ben visibile, dissestata e scoscesa (vedi Figura 4.12).

Figura 4.12 Paramento di valle – Novembre 2022

Dall'analisi di quanto sopra e dalle verifiche condotte (Vedi Relazione sui calcoli R3 del presente PFTE) si ritiene che i dissesti locali che hanno interessato il paramento di valle di entrambe le dighe siano legati ai seguenti fattori:

- eccessiva pendenza del paramento lato valle;
- corpo diga realizzato con terreni di media plasticità, che soggetti a cicli di essiccazione/imbibizione (wet/dry), possono dare luogo a fenomeni di fessurazione dei terreni coesivi e progressiva perdita resistenza al taglio;
- il regime di pressioni neutre che si instaurano nel corpo diga in condizioni di invaso;
- corpo diga soggetto a fenomeni di filtrazione che creano condizioni di erosione lenta che nel tempo impoveriscono lo scheletro del terreno;

- ripristino e rinforzo al piede del muro a secco esistente con gabbioni metallici. In questo modo si mantiene e potenzia la funzione di dreno conservando anche dal punto di vista paesaggistico una sostanziale uniformità con le opere e mantenendo l'effetto di pietra a vista;

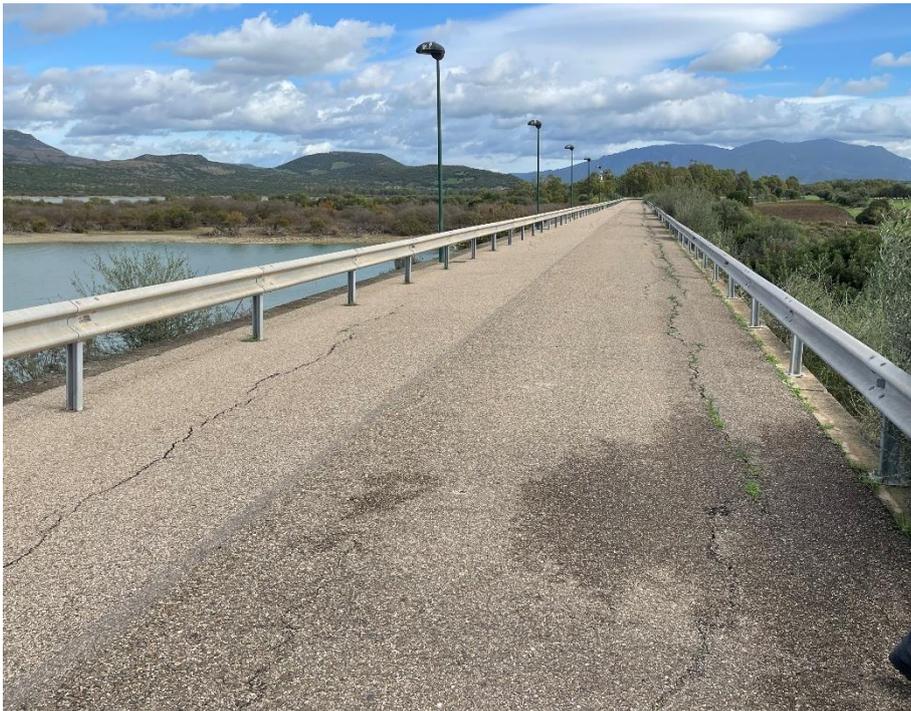
Il conglomerato bituminoso sul coronamento presenta visibili fessurazioni longitudinali rappresentative di dissesti localizzati che interessano i muri in c.a. di sostegno della strada (vedi Figura 4.13). Tali lesioni appaiono molto evidenti in corrispondenza del muro di sostegno del coronamento lato valle nel tratto più a est della diga di Case Miais (vedi Figura 4.14). In tale sezione la diga ha un'altezza molto limitata (inferiore a 2 m), va però evidenziato come anche le livellazioni indichino tale area come zona da attenzionare.

Figura 4.13 Fessurazioni longitudinali dell'asfalto sul coronamento – Novembre 2022

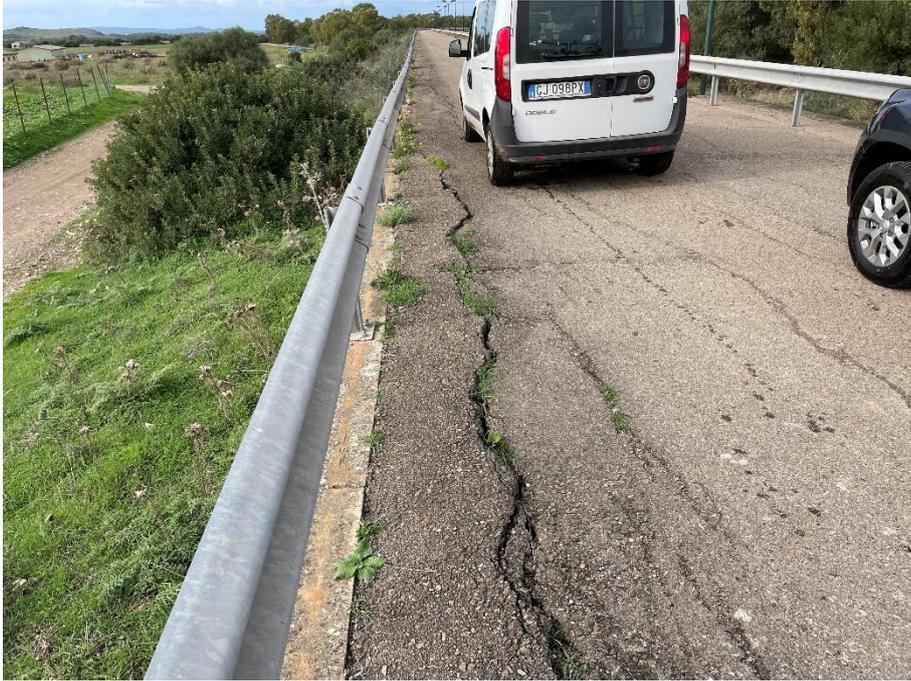
Figura 4.14 Case Miais - Fessurazioni longitudinali dell'asfalto sul coronamento lato valle in corrispondenza dell'ingresso est della diga – Novembre 2022

- rifacimento del cordolo di valle del coronamento per un tratto di 50 m per la diga di Case Miais portando la base del cordolo da 80 cm a 170 cm, come riportato nella figura seguente.

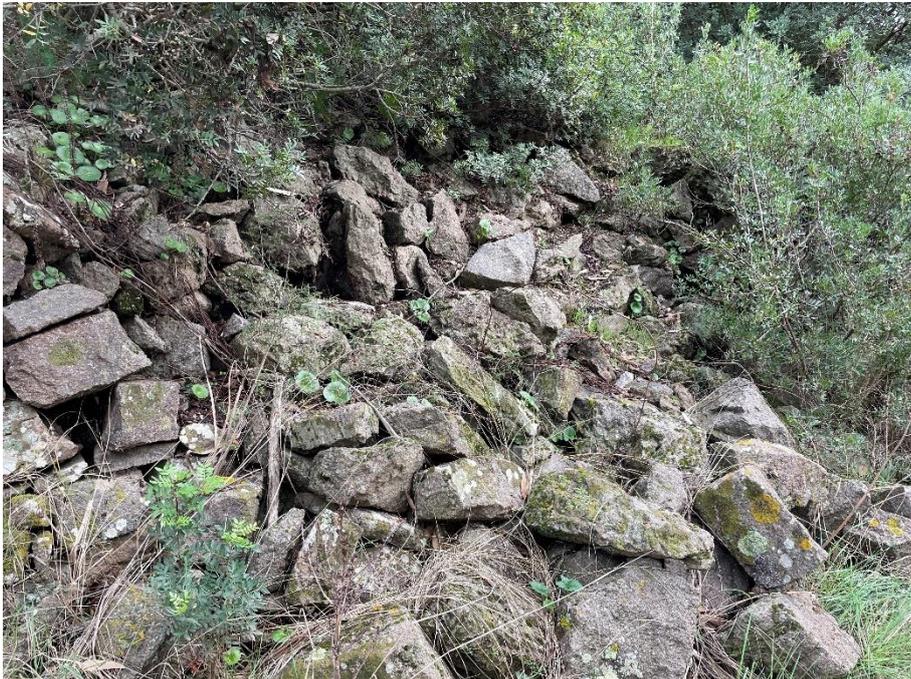
Il muro a secco di valle si presenta a tratti molto dissestato e per qualche tratto parzialmente crollato (Figura 4.15).

Figura 4.15 Case Miais – Muro a secco di valle parzialmente crollato – Novembre 2022
