BRENNER BASISTUNNEL

Umweltbeweissicherung

Baulos Mauls 2 - 3

Fachbereich	Settore
Umwelttechnik	Tecnica ambientale
Dokumentenart	Tipo documento
Technischer Bericht	Rapporto tecnico
Titel	Titolo
Monats Bericht Januar – Juni 2022	Relazione semestrale Gennaio – Giugno 2022

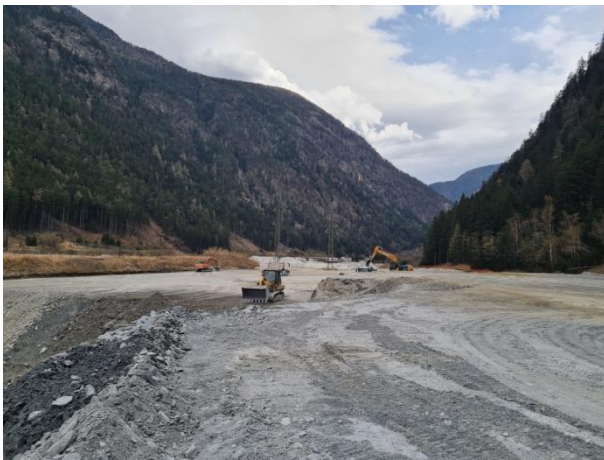
Der Steinbruch wurde mit Aushubmaterial der Klasse B aus dem Tunnelausbau aufgeschüttet.

Fase di riempimento area di cava

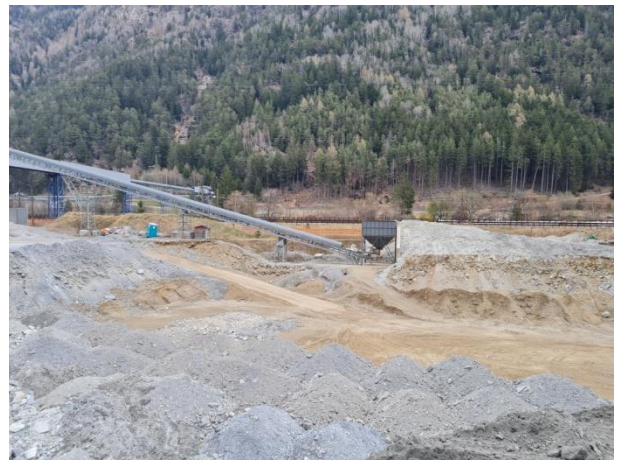
Attualmente l'area di cantiere viene utilizzata come deposito per il materiale materiale vagliato.

Area di deposito nuovo materiale vagliato

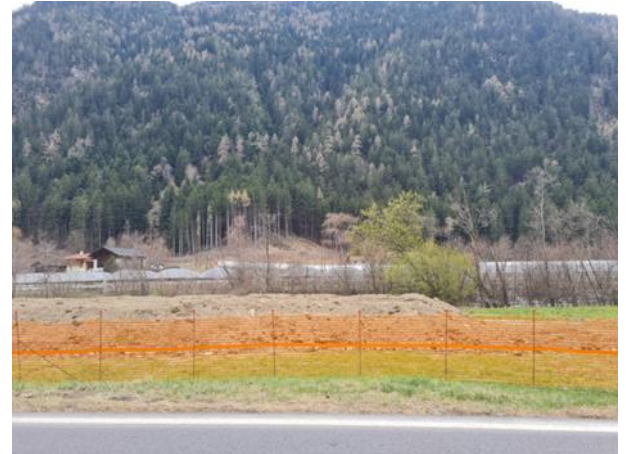
Auf dem Gelände vor der Zufahrt zur Baustelle wurde die Vegetation abgetragen und zwischengelagert, um die neue Fläche für den Hubschrauberlandeplatz für Notfalleinsätze vorzubereiten.

Allestimento nuova piazzola elisoccorso

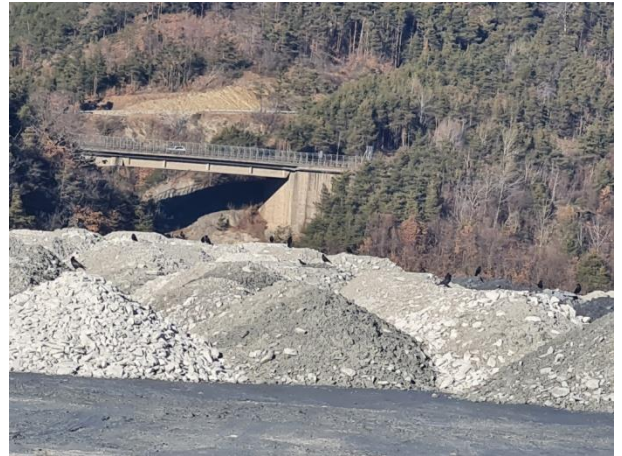
Die endgültige Deponierung von Material der Klassen B+C wurde fortschreitend eingeschränkt, während die Verarbeitung von Material der Klasse A und von Feinkies fortgesetzt wurde.

Messa a dimora materiale B+C

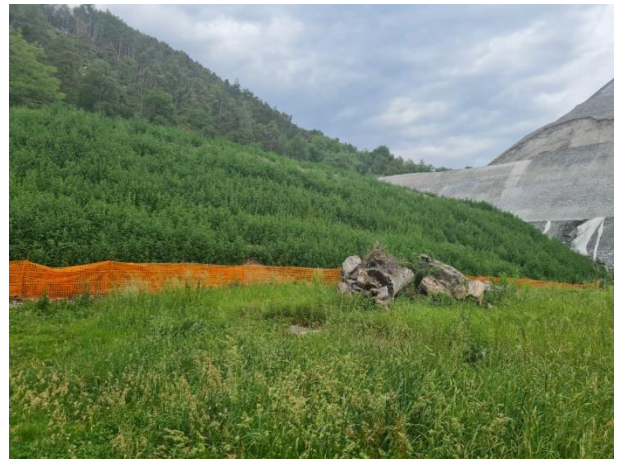
Im südlichen Bereich des Geländes wurde ein neuer Bereich für die vorübergehende Lagerung von Mutterboden eingerichtet, auf den ein Teil des früheren Mutterbodenhauens neben dem Zugangsbereich verlagert wurde.

Der Mutterboden (ca. 100.000 Kubikmeter) wird derzeit auf drei Flächen auf dem Gelände der Baustelle Hinterrigger gelagert.

Nuova area di accumulo del terreno vegetale (area meridionale del cantiere)

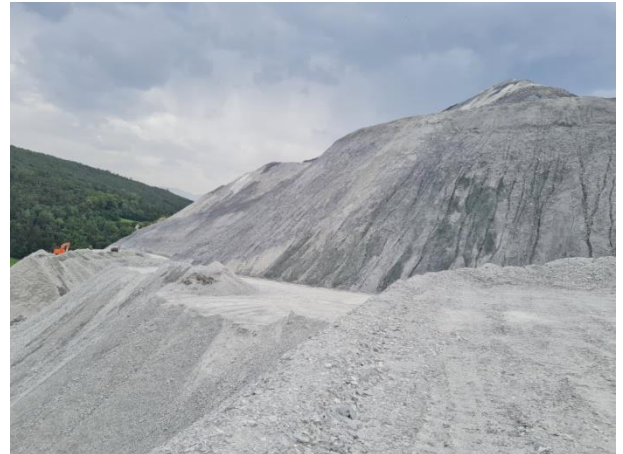
All'interno del cantiere i problemi di stabilità sono da riferirsi unicamente alle scarpate dei cumuli di detrito.

Cumuli materiale di scavo

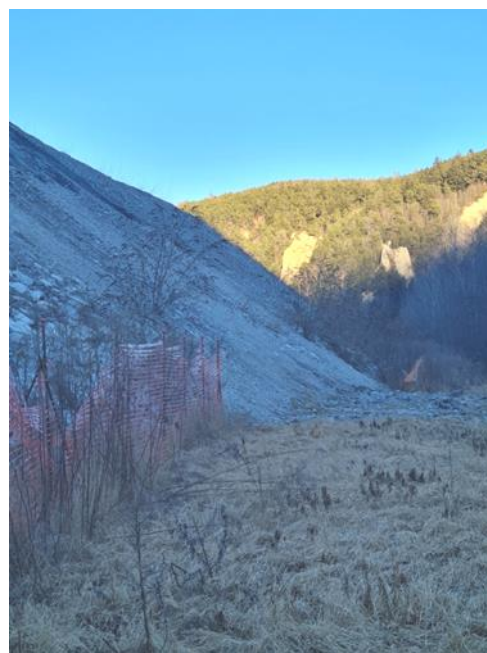
All'interno della fascia di rispetto dell'Isarco è stata osservata la presenza di ciottoli e blocchi rotolati lungo la scarpata prospiciente che sono stati poi rimossi dall'impresa appaltatrice.

*Beschädigtes Haldenbegrenzungsnetz
Rete di delimitazione area di cantiere danneggiata*

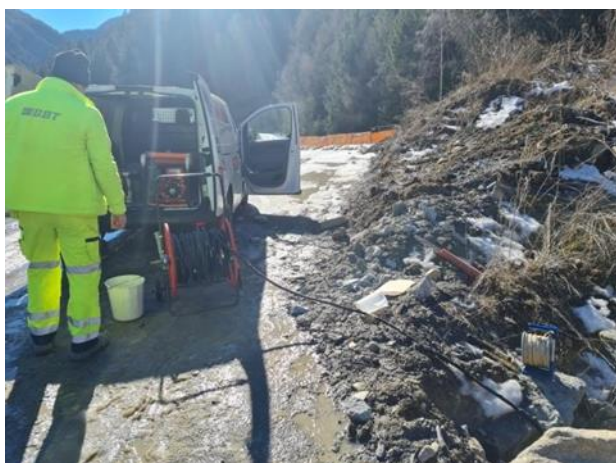
I-CF-Ge-AFC-060-05

I-CF-Ge-AFC-060/05: Prelievo non effettuato causa elevata torbidità.

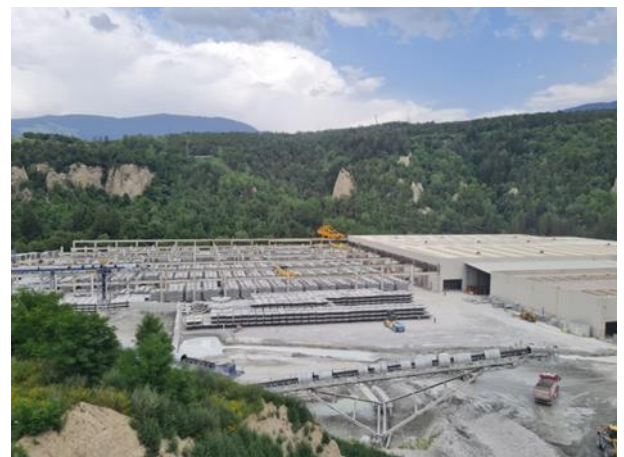
Zwischen der Baustelle und dem umliegenden Gelände besteht ein deutlicher Farbkontrast.

Netto contrasto cromatico tra cantiere e aree limitrofe.

Contrasto cromatico
