Oggetto: relazione tecnica esplicativa evento del 8 febbraio 2017.

RELAZIONE TECNICA DISSERVIZIO DEL 08/02/2017

Disalimentazione della “Sbarra 1” della Cabina primaria di smistamento CS3 per apertura del Trasformatore TS1a e successivo blocco delle UP_2 ed UP_3 per intervento delle protezioni di “Minima pressione gas naturale” determinate dalla chiusura della Valvola UV201 di Blocco Generale Gas Naturale.

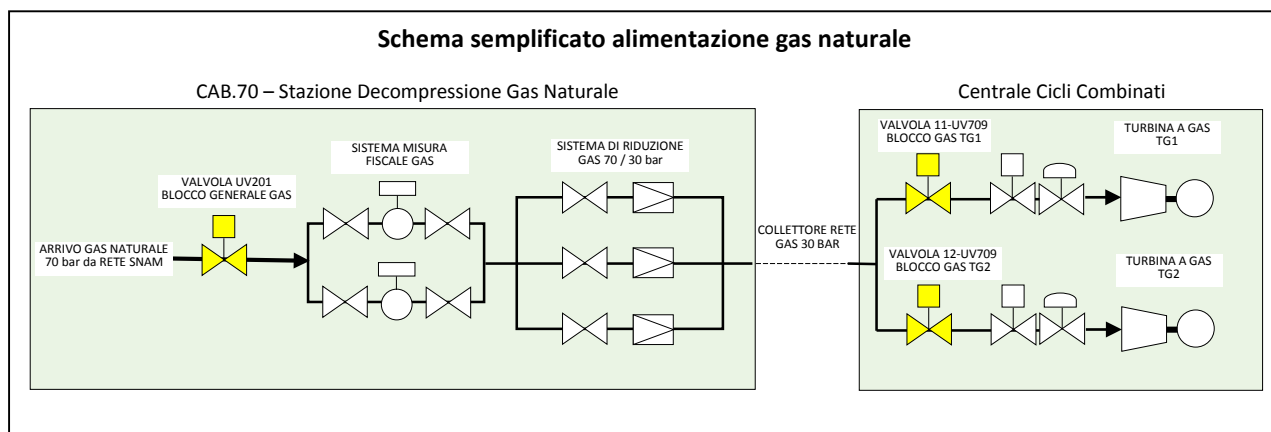
Dall'analisi dei tracciati registrati dal DCS che controlla i Cicli Combinati, si poteva rilevare che l'intervento del "blocco per minima pressione gas naturale" di entrambi i TG, era stato preceduto dalla chiusura della Valvola di blocco generale del Gas Naturale UV201 (*questo evento era temporalmente collocabile alle ore 22:35:06*). Con la chiusura della Valvola di radice del gas, il collettore che collega la Cab.70 ai Cicli Combinati ha cominciato a depressurizzarsi, ventidue secondi dopo la chiusura della valvola, quando la pressione del gas era scesa dai 30 bar nominali, a 25 bar, si sono chiuse le valvole UV709 di blocco dei singoli TG per intervento della protezione di "minima pressione gas naturale" (*ore 22:35:28*).

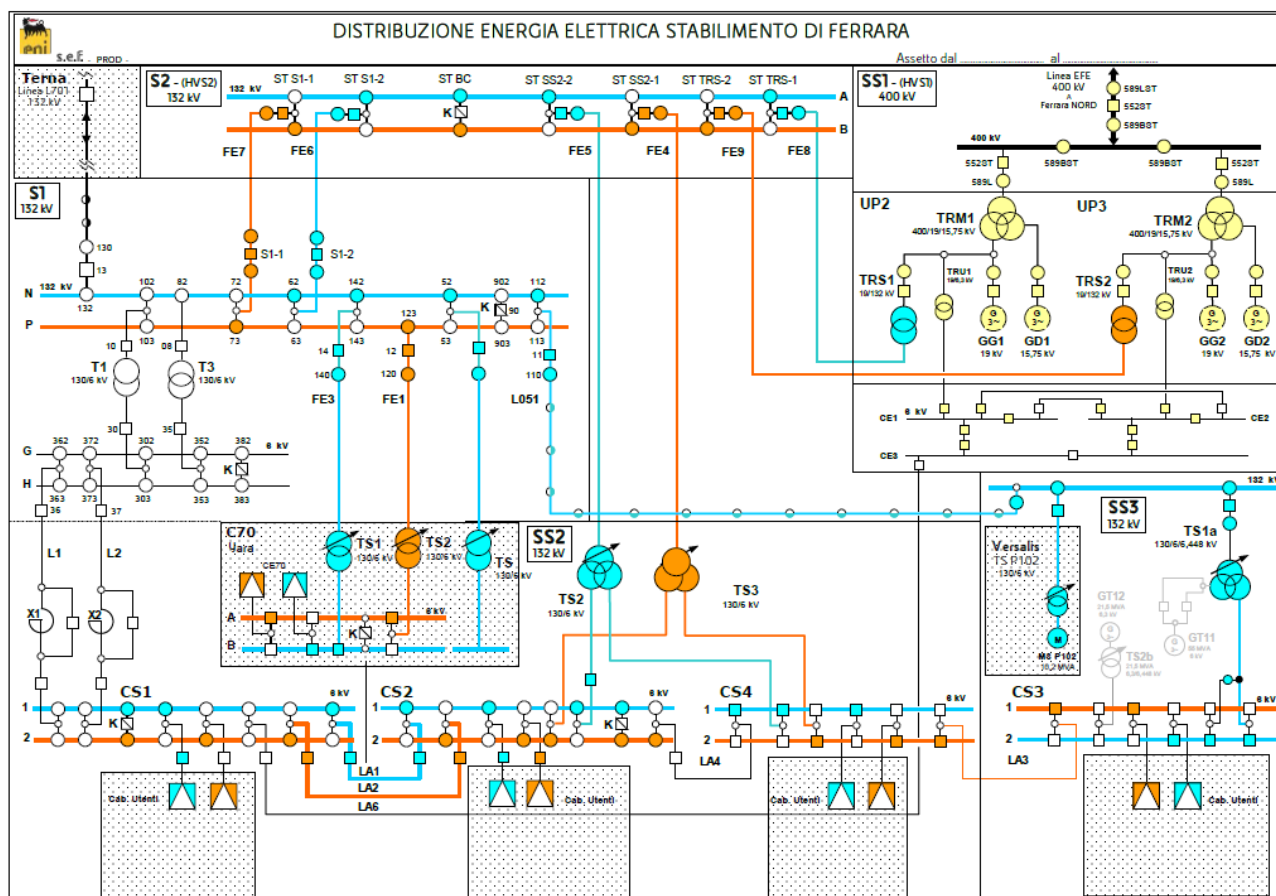
La Rete di distribuzione infatti, della quale sotto si riporta uno schema in condizioni di assetto di normale funzionamento, si sviluppa su due sistemi di sbarre di distribuzione indipendenti,

rappresentati nello schema successivo con i colori “rosso” e “blu”, che danno la possibilità agli Utenti di derivare l'alimentazione delle semisbarre delle proprie Cabine da due sistemi separati.

Questo comporta che in caso di apertura di uno qualsiasi dei trasformatori della Rete viene disalimentata solo una semisbarra delle Cabine interessate, mentre l'altra rimane regolarmente in tensione. L'intervento della commutazione automatica in cabina consente di rialimentare la sbarra spenta da quella in servizio; è di pertinenza dell'Utente valutare come gestire il collegamento tra le due semisbarre di Cabina e gli eventuali sistemi di commutazione automatica e/o manuale più opportuni per il proprio impianto. Sef verifica che la logica di intervento della commutazione sia compatibile con la gestione della rete.

In occasione del disservizio in oggetto, delle 16 sbarre che compongono il sistema di distribuzione della Rete Elettrica di Sito, solo la "Sbarra 1" di CS3 (*evidenziata in rosso*) si è disalimentata per circa 4 minuti, le cabine Terze interessate hanno commutato, con i tempi previsti dall'Utente, sulla semisbarra rimasta attiva e di fatto, non sono mai risultate disalimentate, a parte quelle dotate, sempre per scelta tecnica dell'Utente, di mono alimentazione o di commutazione unidirezionale.

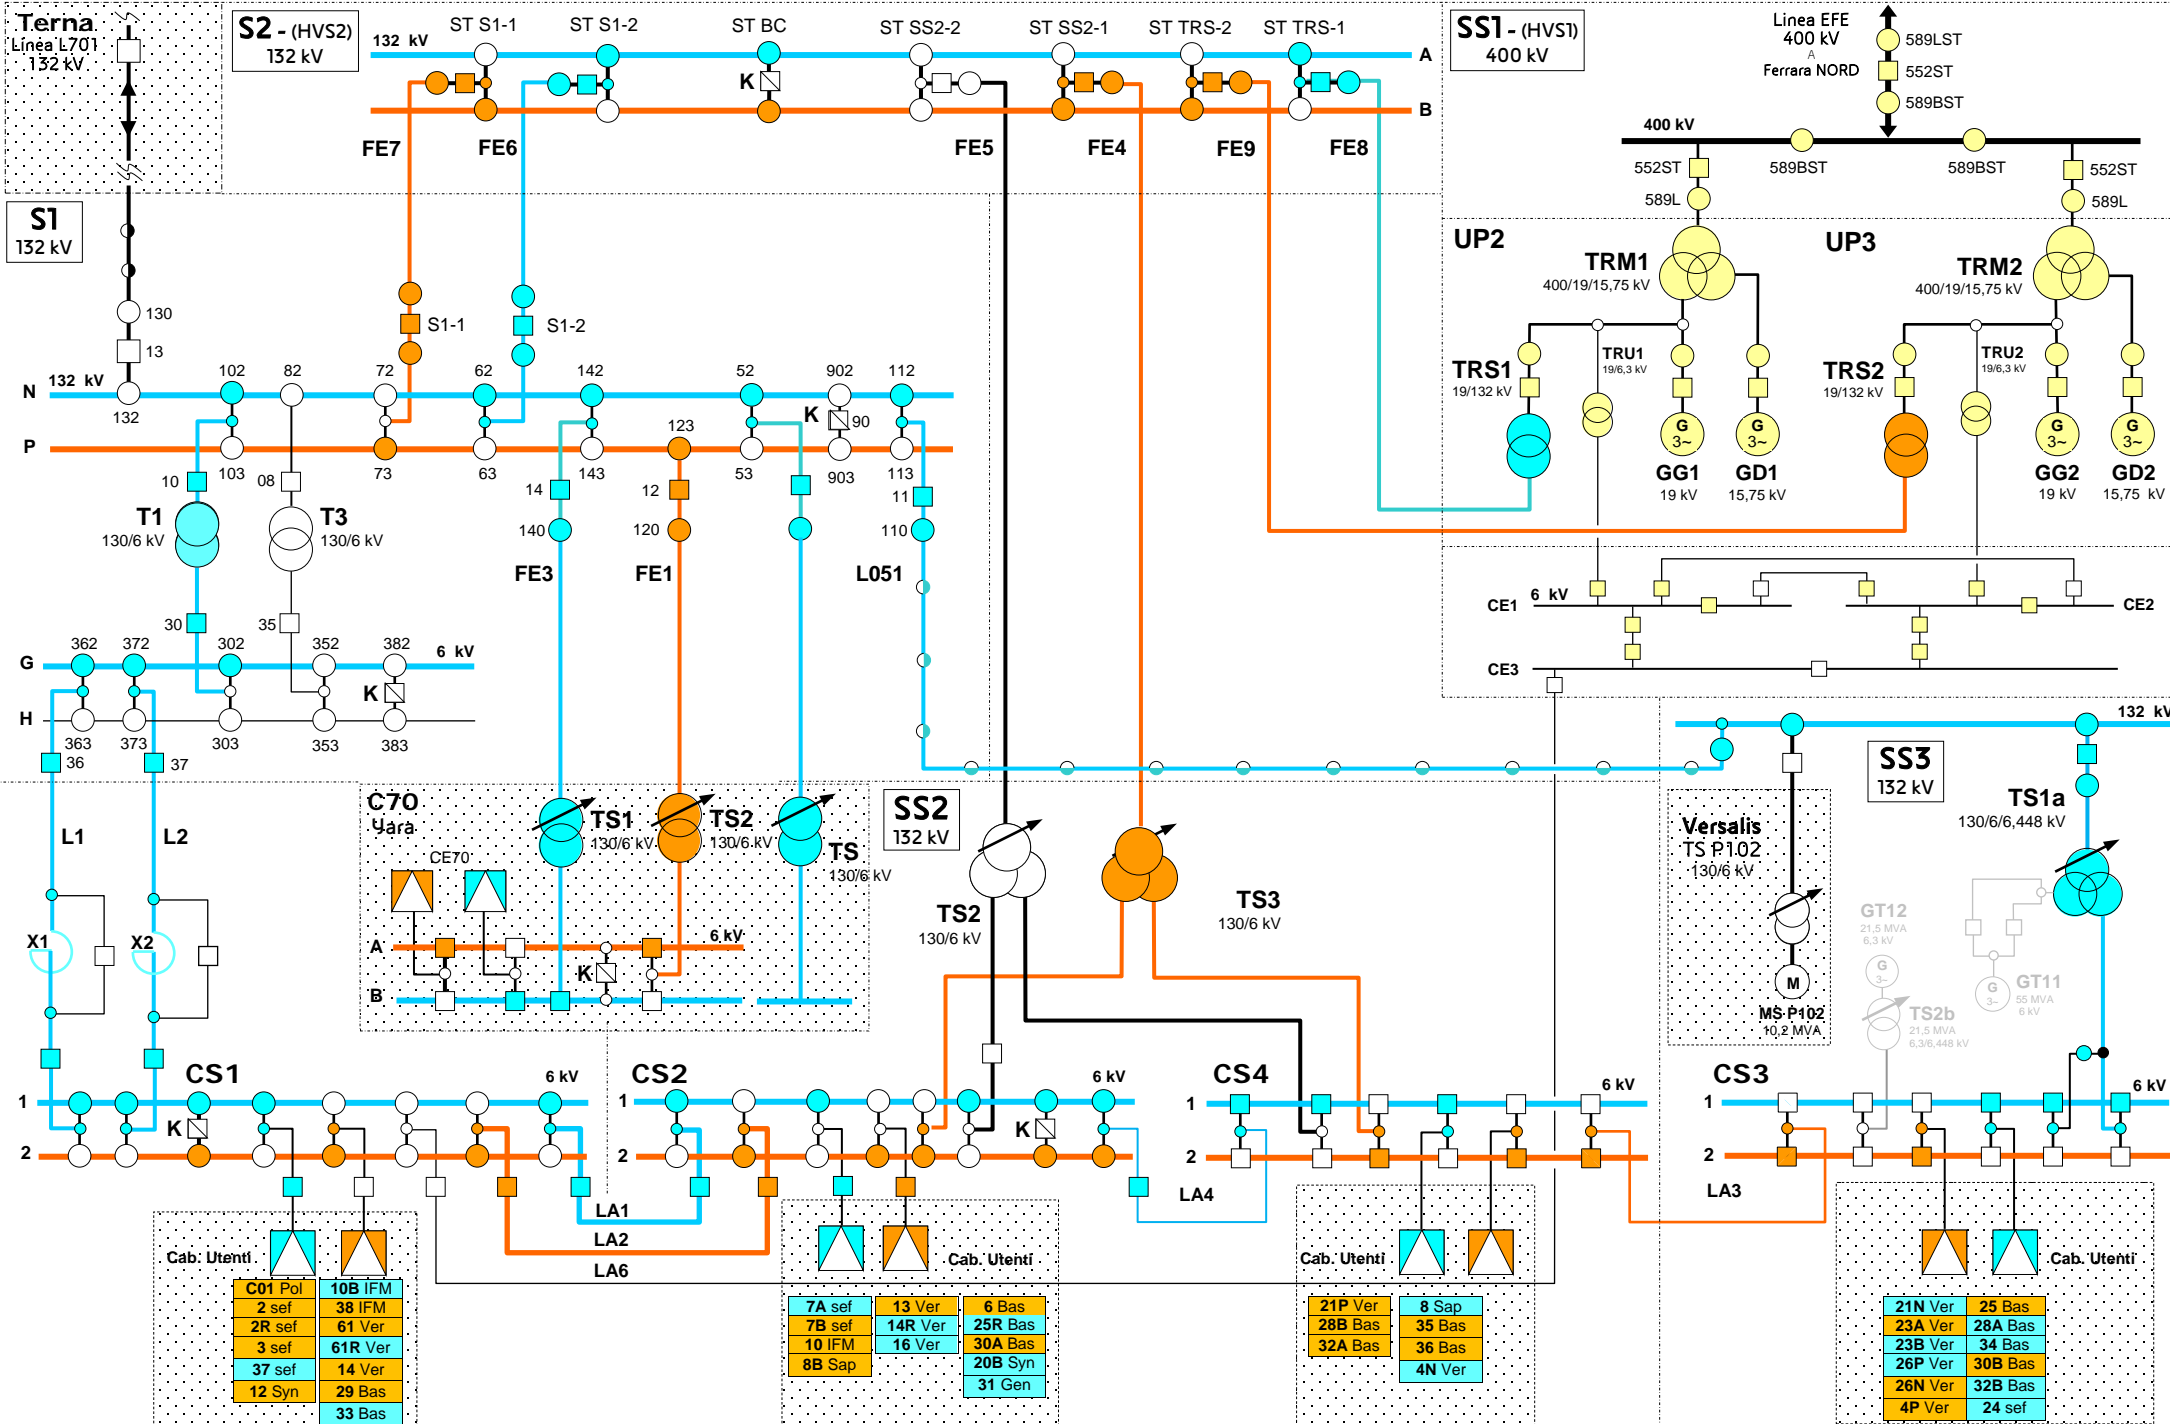
Assetto 8 febbraio ore 22,30 prima errata manovra

Negli allegati 1 e 2 è riportata la situazione della configurazione di rete prima e dopo la manovra errata.

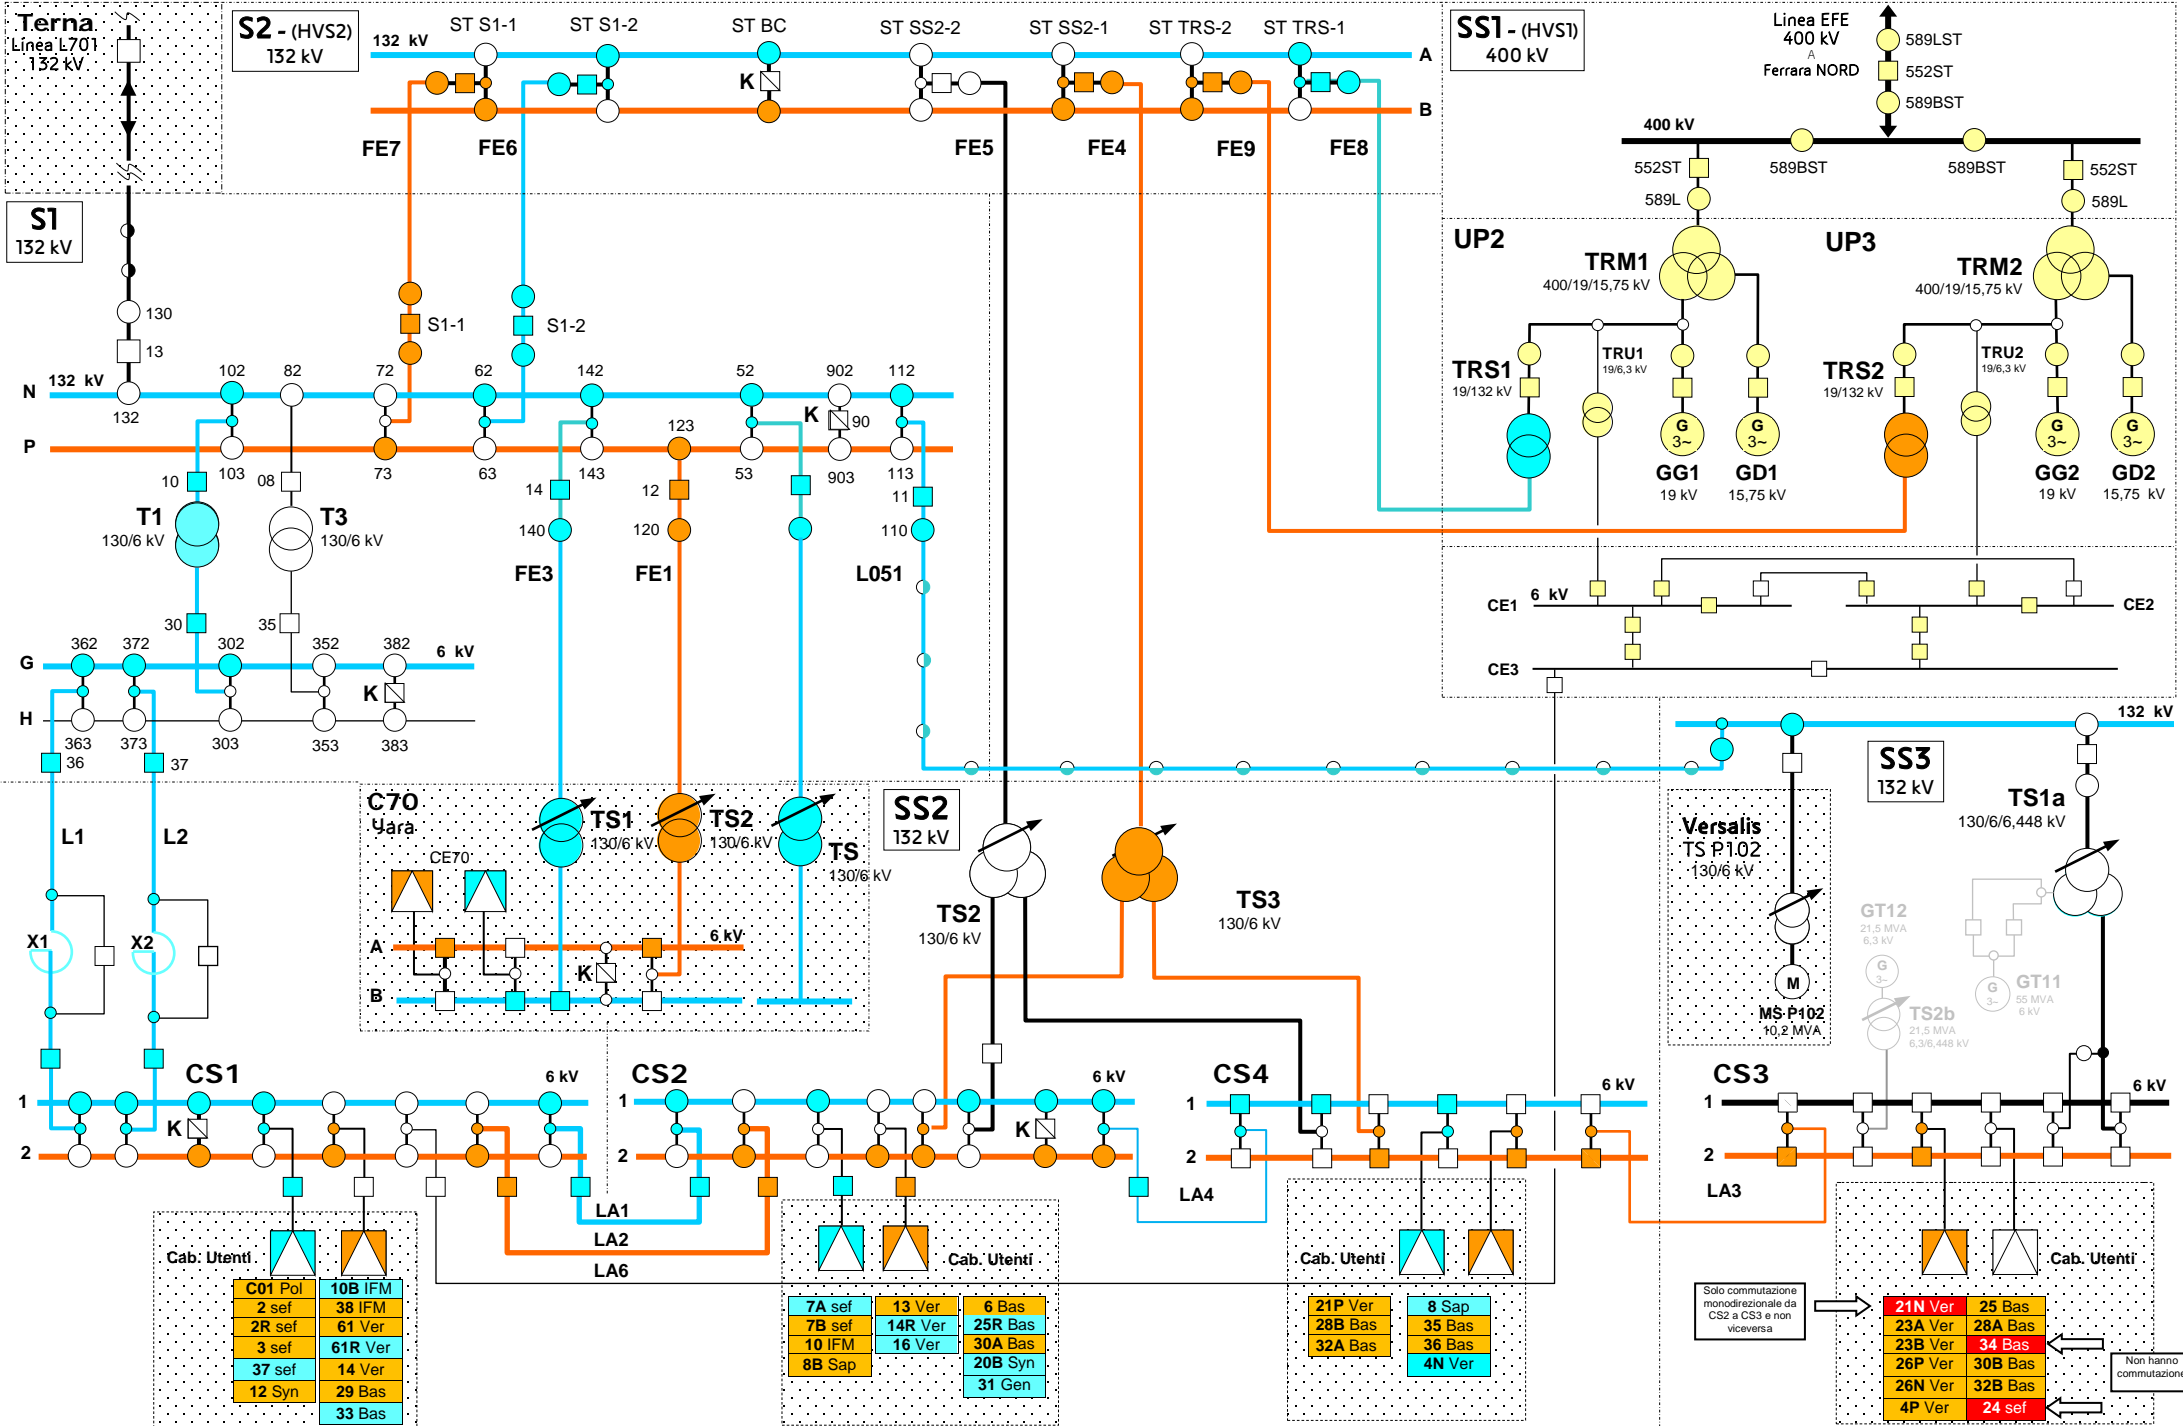
Assetto 8 febbraio ore 22.35 dopo errata manovra

Dalla verifica dei tabulati emergeva che, a valle della fermata dell'impianto GP10° di Versalis e della successiva richiesta di apertura del sezionatore del TSP102, il Consollista EPCS s.e.f. procedeva erroneamente con l'apertura dell'interruttore del trasformatore TS1a che alimentava la “Sbarra 1” della CS3.

La Cabina 24 s.e.f., che alimenta anche la “Cab.70 - Stazione di Decompressione Gas Naturale”, essendo mono alimentazione, con il fuori servizio della “Sbarra 1” è rimasta senza tensione. In Stazione di Decompressione Gas è però presente un sistema con doppio UPS che garantisce l'alimentazione anche in caso di mancanza di tensione, attraverso un pacco di batterie.

In occasione del disservizio del TS1a, le batterie hanno momentaneamente sopperito alla mancanza di tensione, ma dopo alcuni secondi sono andate fuori servizio, disalimentando le apparecchiature della Stazione e il DCS che le controlla. In assenza di tensione, la Valvola di Blocco Generale del Gas, UV201, per sicurezza, si chiude.

Dal punto di vista tecnico, per incrementare ulteriormente la continuità della fornitura di energia elettrica al DCS della cabina metano già ora presente, si aggiungerà un ulteriore pacco batterie per sostenere le UPS o si porterà alimentazione elettrica da un'altra cabina. Sono in corso le prime verifiche di fattibilità.
