Ferrara 21/02/2022

Rif.: FE/DIR/Prot 9/22

Oggetto: Richiesta informazioni in relazione ad episodio di mancata erogazione di energia elettrica presso il sito multi societario di Ferrara del 09/02/2022.

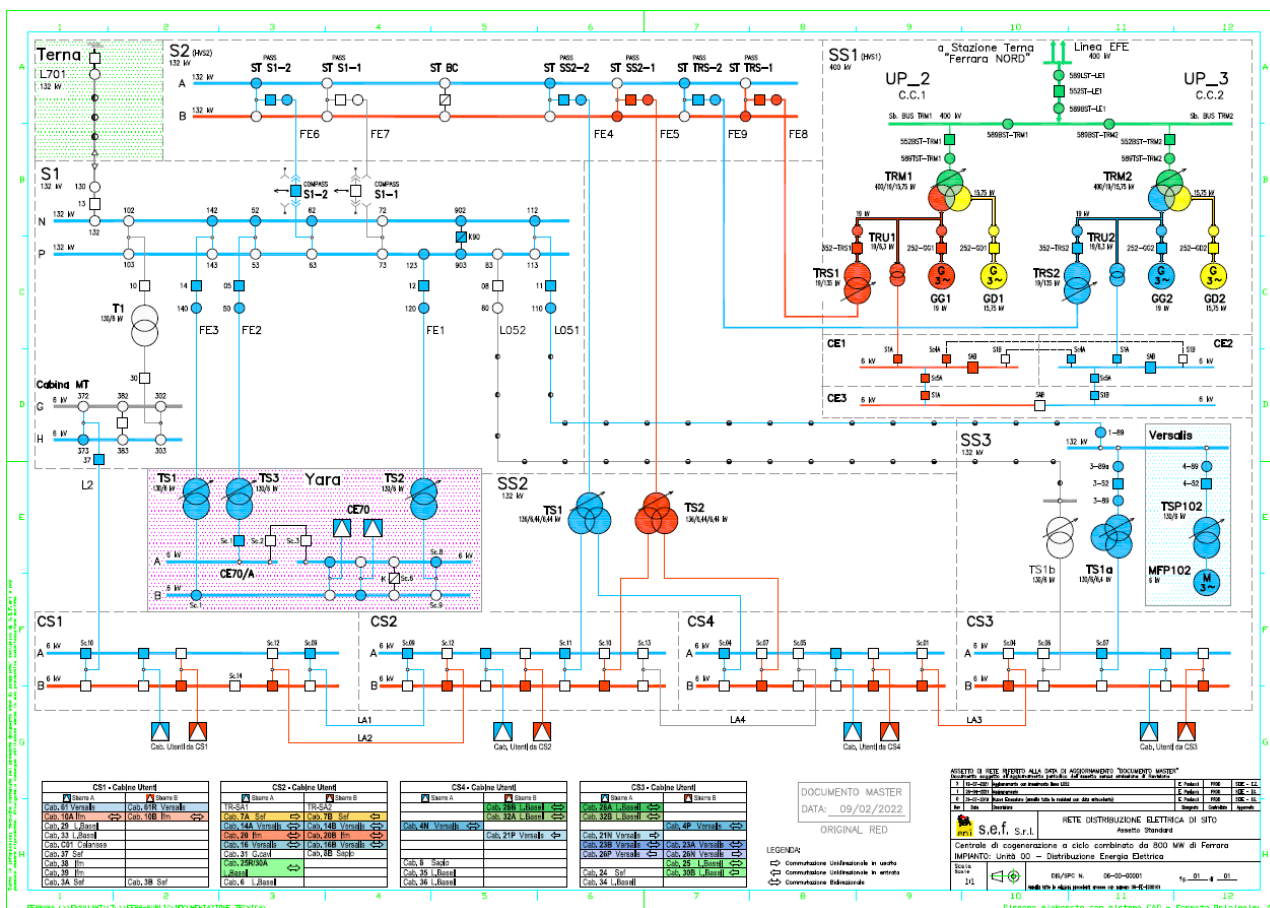
Si può rilevare che la **S2** 132 kV di distribuzione E.E. Alta Tensione al Sito e le Cabine di Smistamento CS1, CS2, CS3 e CS4, mantengono la doppia alimentazione delle sbarre (*in rosso le Sbarre alimentate dal TRS1, in blu le Sbarre alimentate dal TRS2*); mentre la Stazione S1 che alimenta attraverso le Linee F1; FE2 e FE3 le cabine CE70 e CE70A di Yara, rimane alimentata dalla sola FE6 su "**Sbarra N**", con congiuntore K90 chiuso per alimentare anche la "**Sbarra P**" (*Sbarre evidenziate in blu, alimentate dal solo TRS2*).:

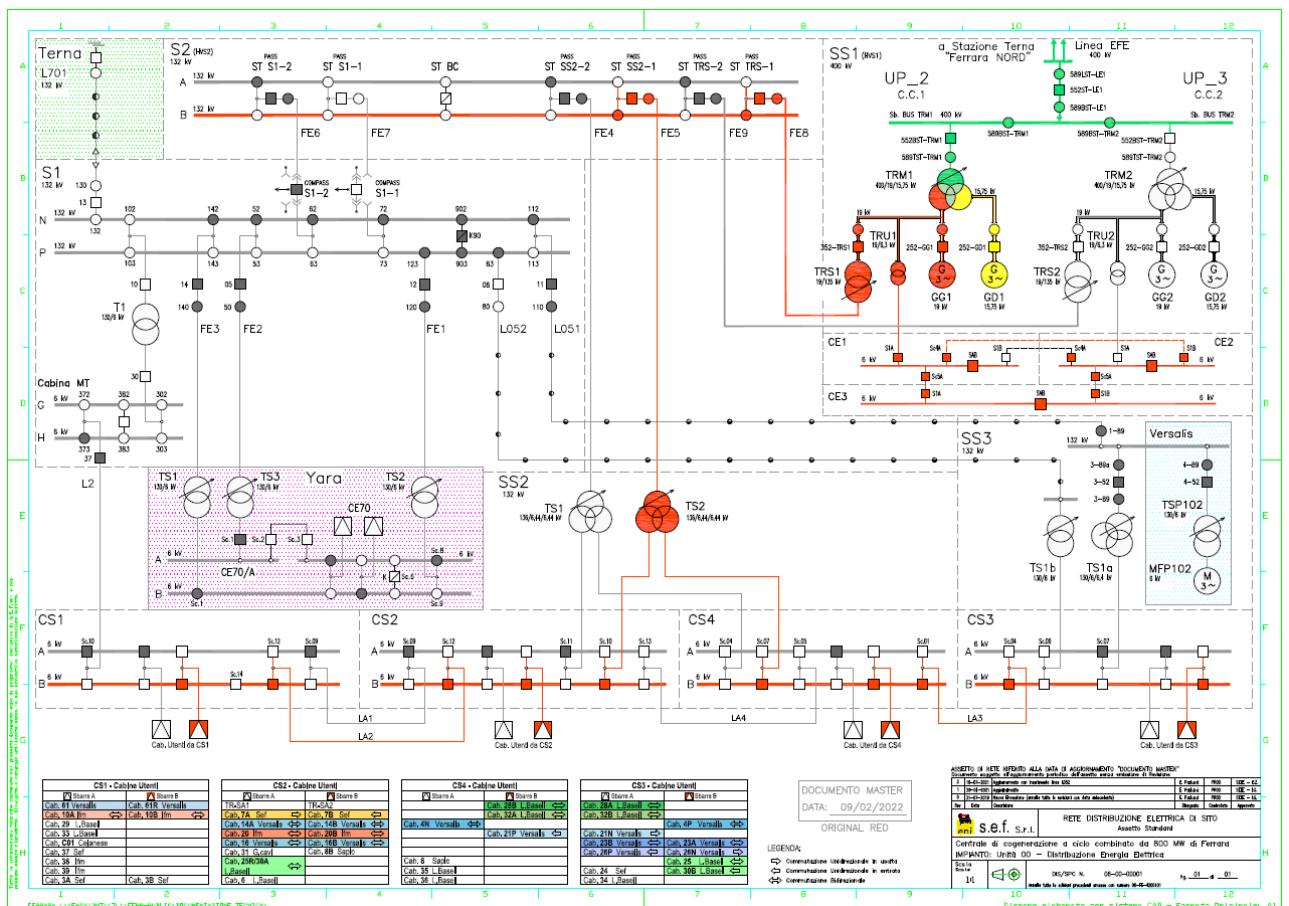
Con il Fuori Servizio del Trasformatore TRM2 e conseguente blocco del CC2, è venuta a mancare l'alimentazione del TRS2 alla "**Sbarra A**" di S2 e, di conseguenza, a tutte le utenze a loro volta alimentate dalla "**Sbarra A**" in oggetto attraverso le Linee 132 kV **FE6** e **FE4** (*sistema in riportato in blu negli schemi precedenti*).

Nello Schema unifilare semplificato riportato sopra, si evidenziano in "grigio/bianco" le Linee e le Apparecchiature rimaste prive di alimentazione a seguito dell'apertura del TRM2 e successivo blocco CC2, ed in rosso le Linee e le Apparecchiature rimaste regolarmente in marcia/tensione, alimentate attraverso il TRS1, dal sistema di "**Sbarre B**" di S2:

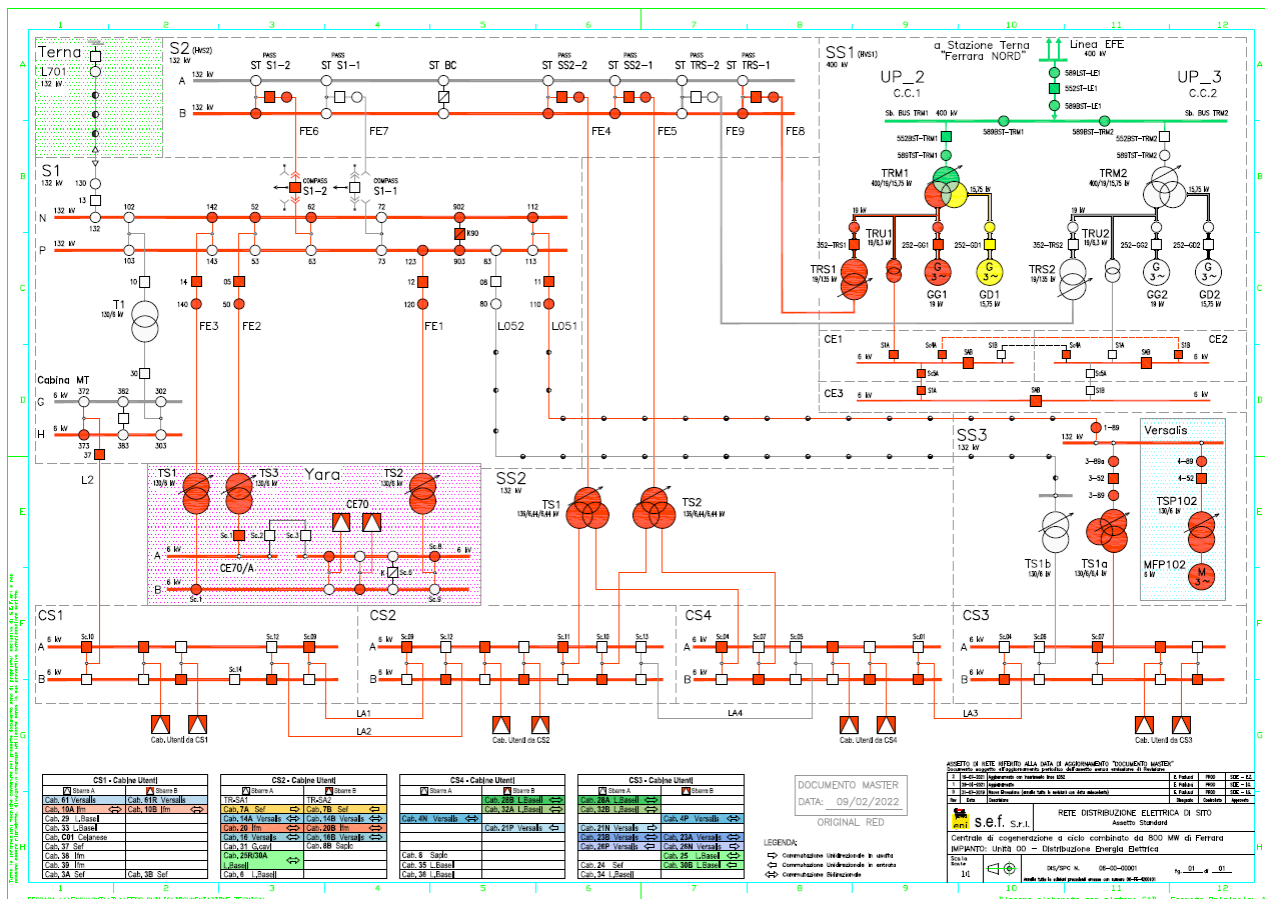
Alle ore 23:50 risultavano ripristinate le alimentazioni su "**Sbarre A**" e "**Sbarre B**" di tutte e quattro le cabine CS primarie di distribuzione, con il seguente Assetto Elettrico di Sito:
