FE/DIR/Prot. 49
Ferrara, 17 ottobre 2017

Oggetto: Vs. richiesta Prot. PGFE 11675/2017 del 13/10/2017.

Evento 9 settembre 2017 – relazione tecnica

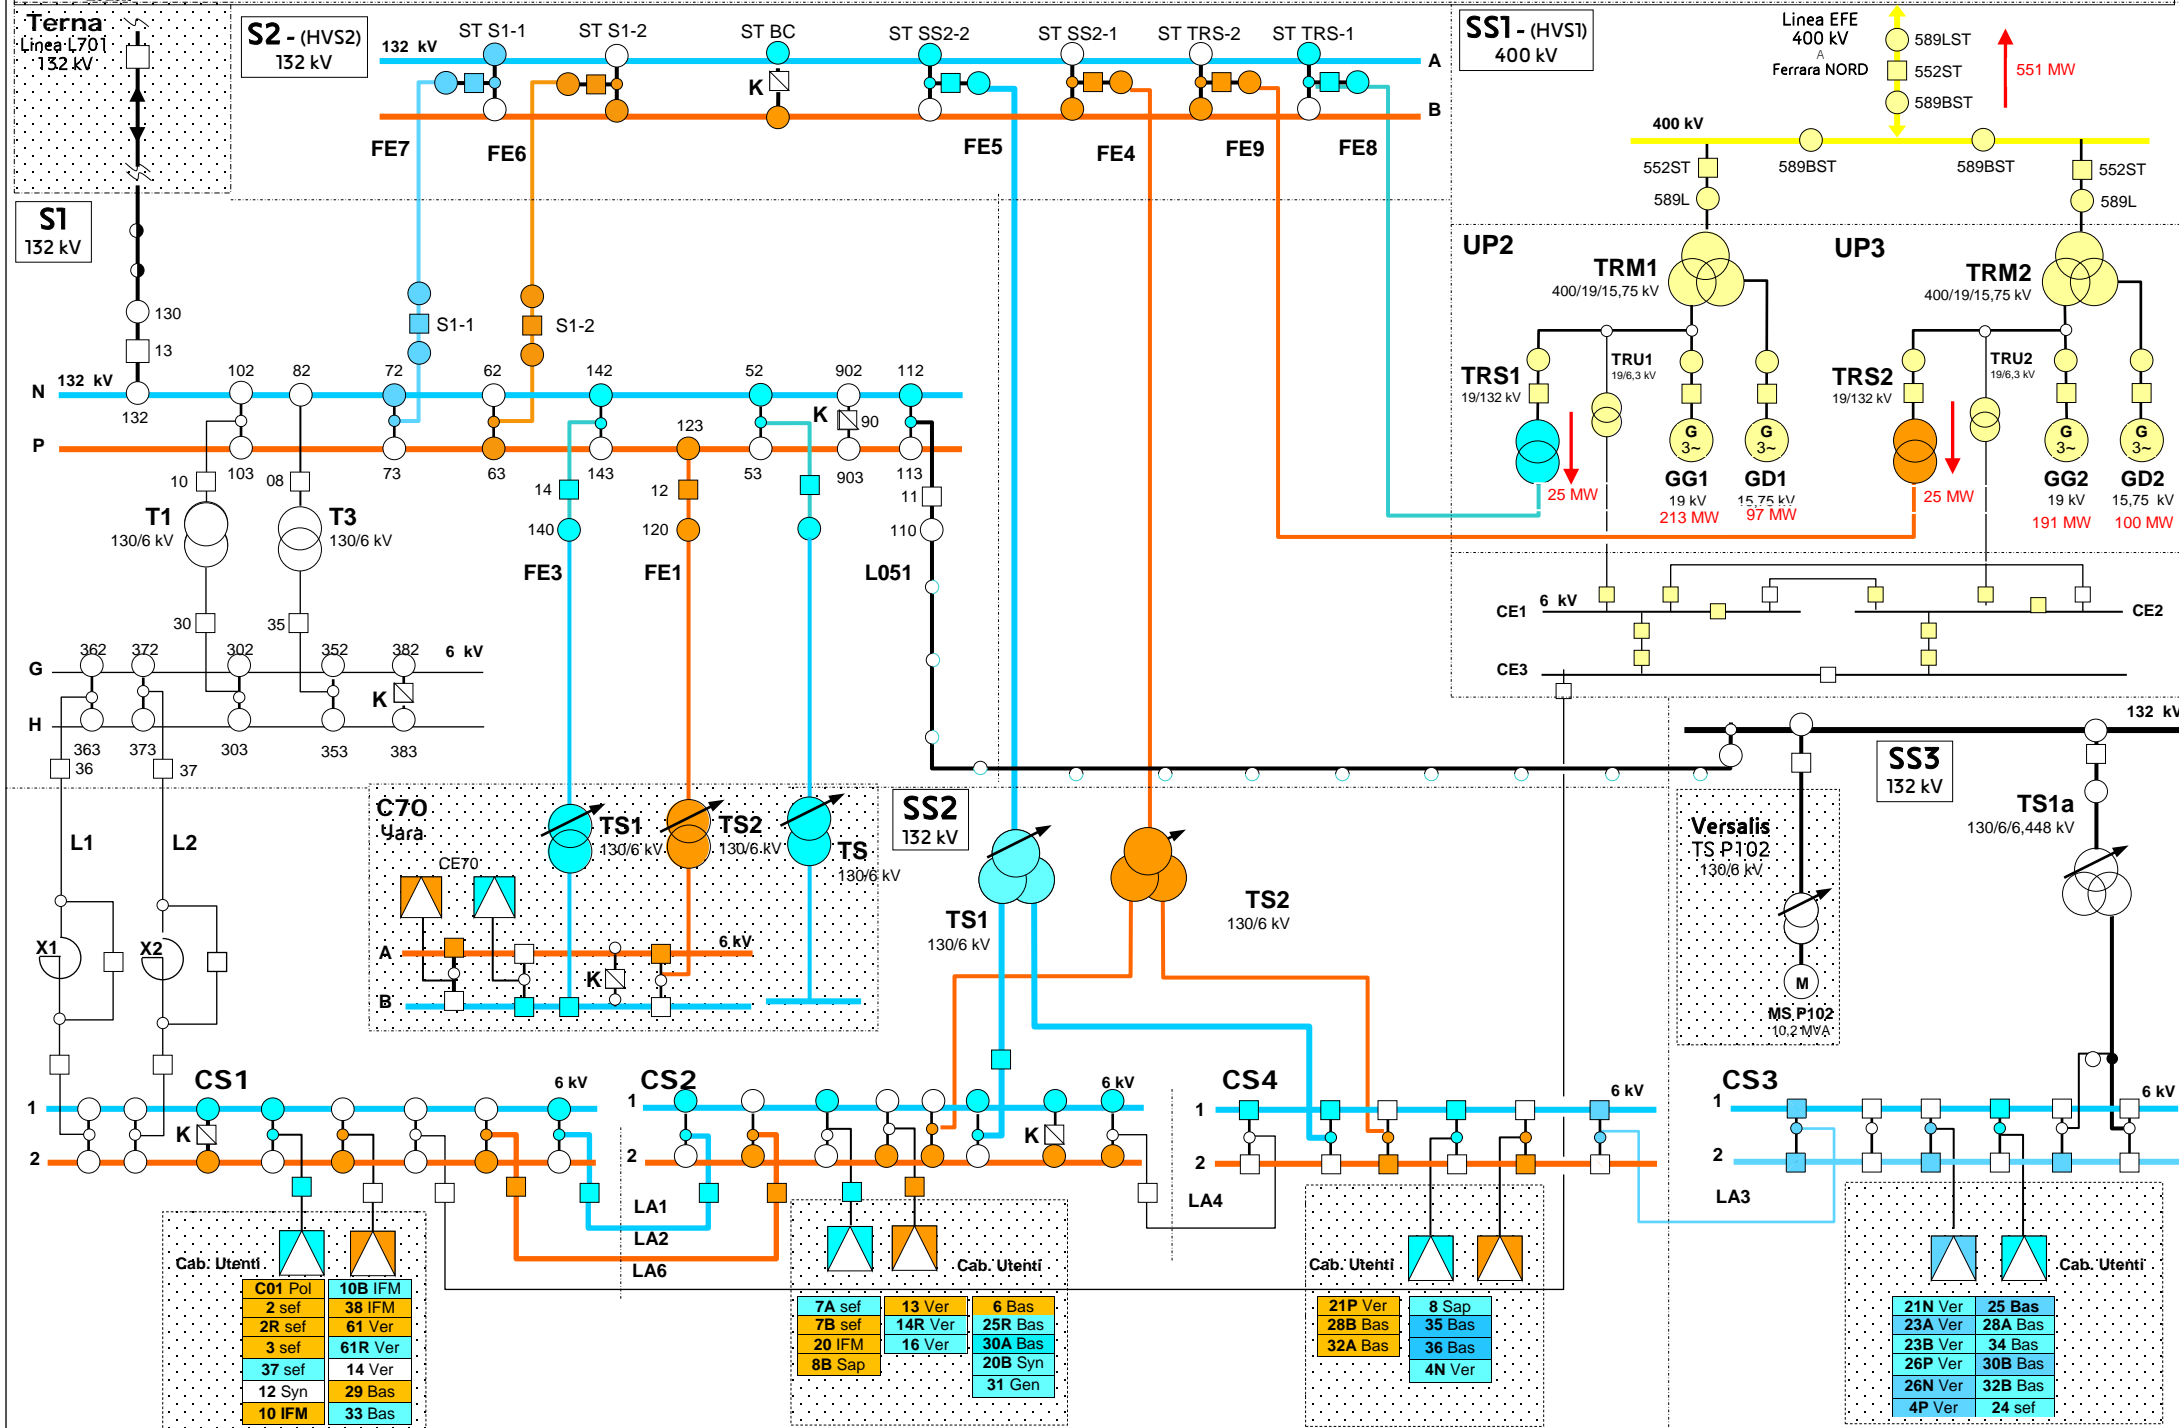
Allegato 1

In allegato 1 è riportato lo schema della distribuzione elettrica prima del fulmine. Si vede come l'assetto di marcia non era con la doppia distribuzione su tutte le cabine CS (cabine smistamento da cui sono alimentati gli impianti ed i servizi del sito). Infatti la cabina CS3 era alimentata solo da CC1 tramite allacciamento da CS4 per eseguire attività di manutenzione sulla stazione SS3 e sul trasformatore TRS1A dal 7 al 19 settembre. Tale attività era stata inserita in un periodo in cui la maggior parte degli impianti sottostanti erano fermi ed era stata comunicata al sito come da procedura in essere il 5 settembre.

7 settembre alle ore 21:13 prima del fulmine

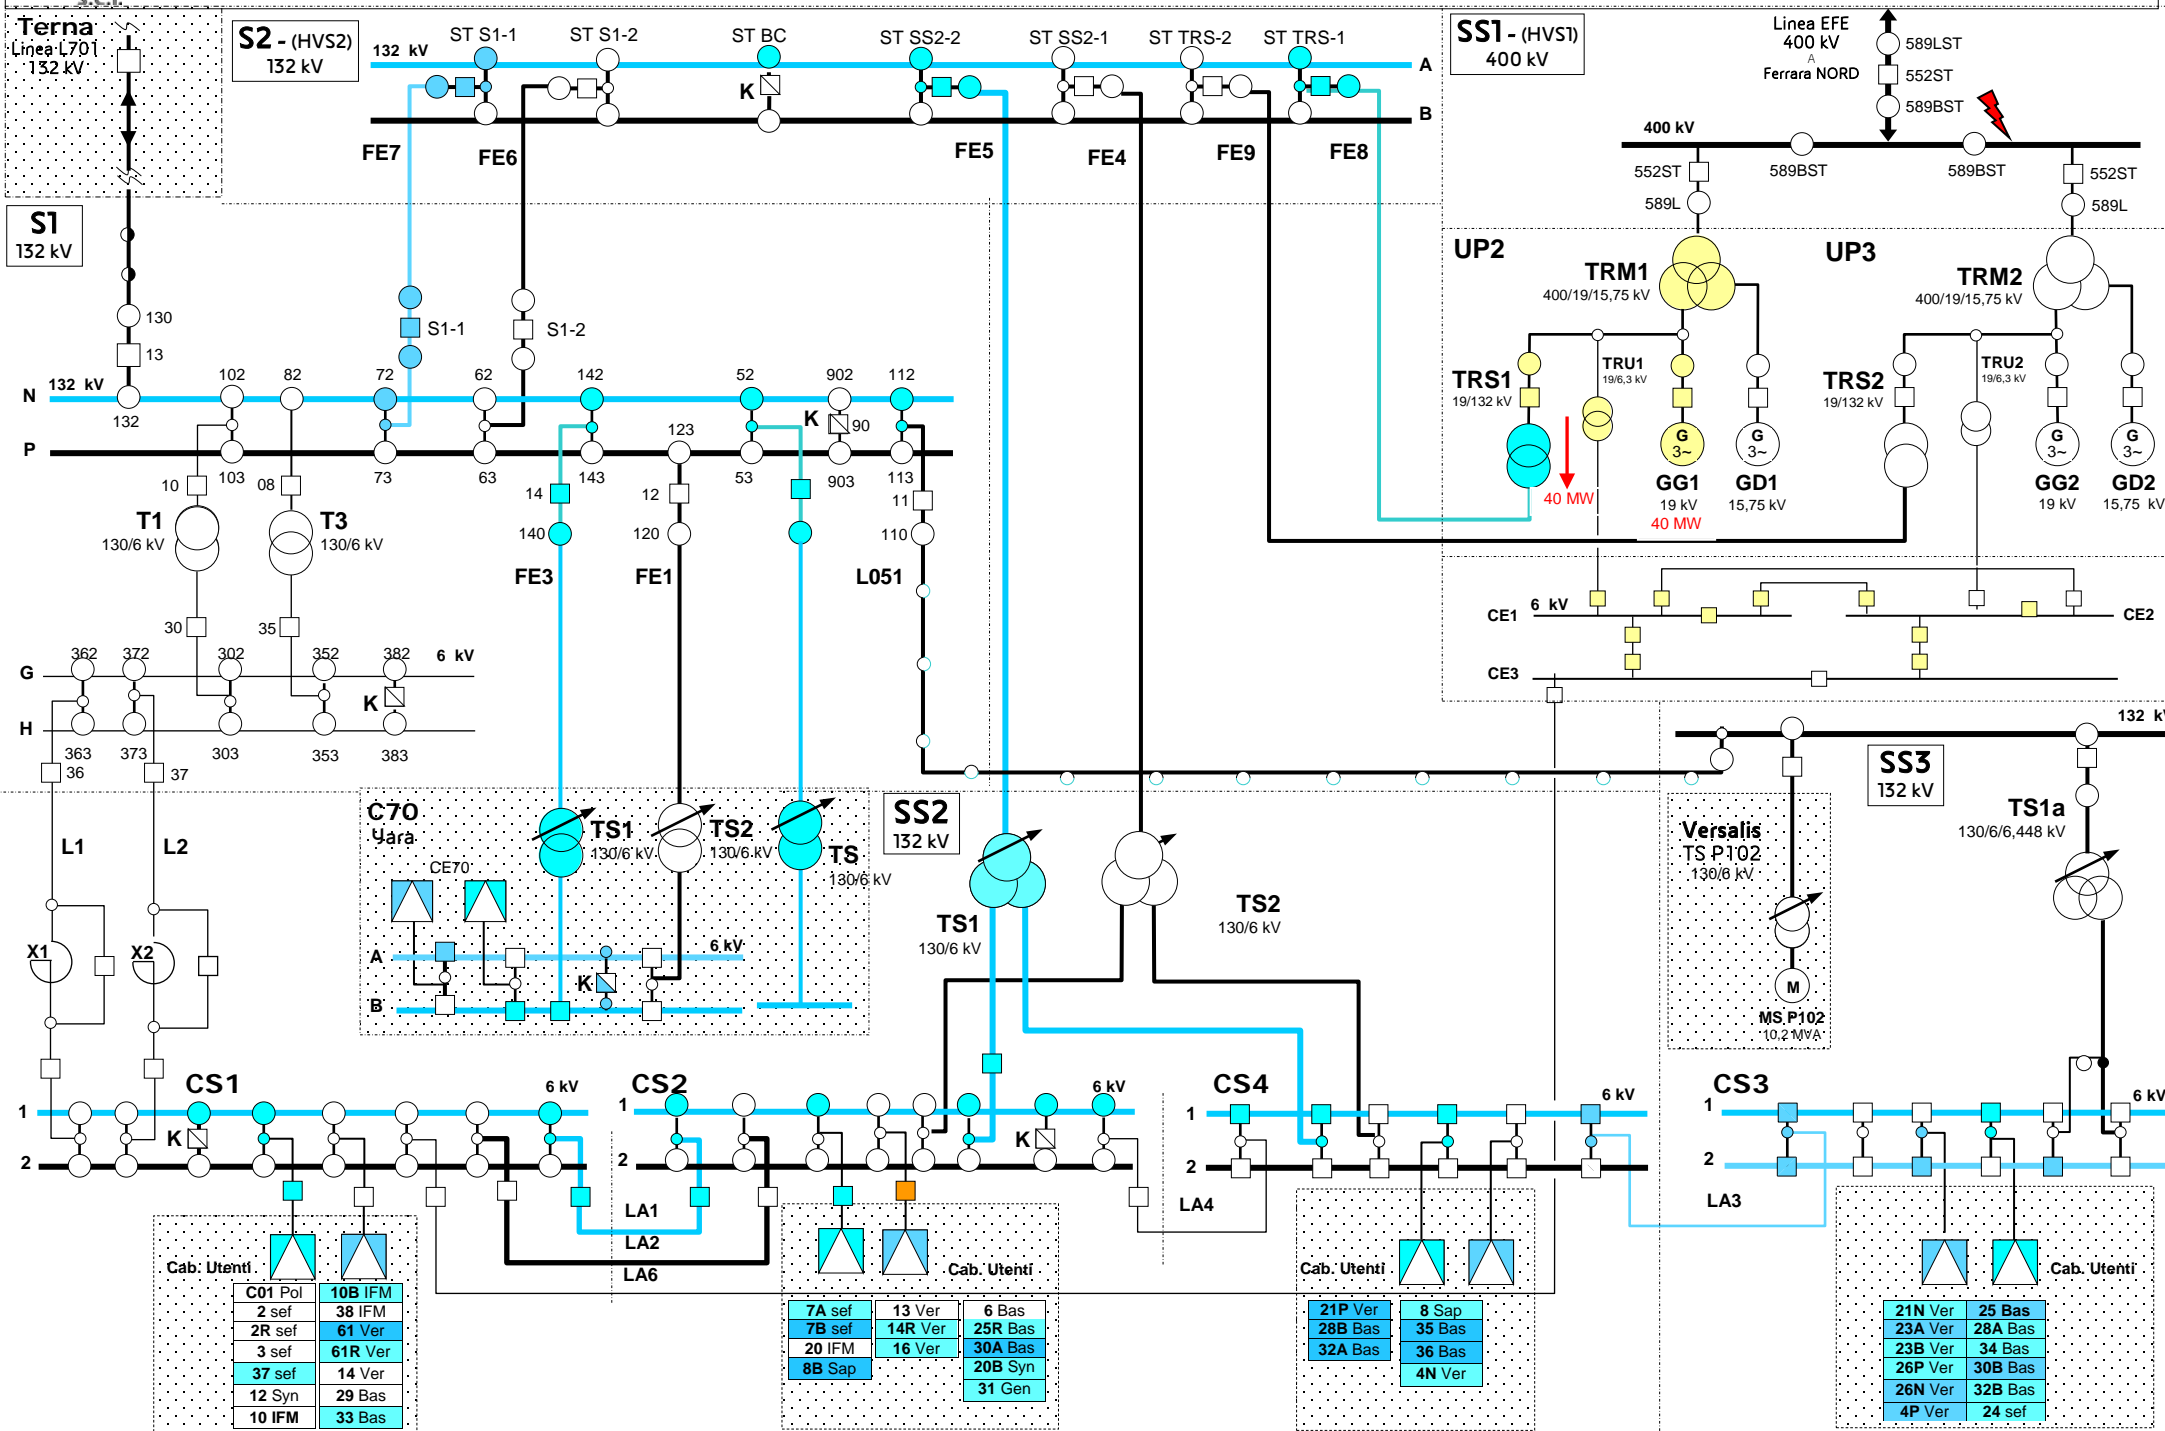
In allegato 2 è riportato lo schema della distribuzione elettrica subito dopo il fulmine con il sito alimentato in isola dal CC1.

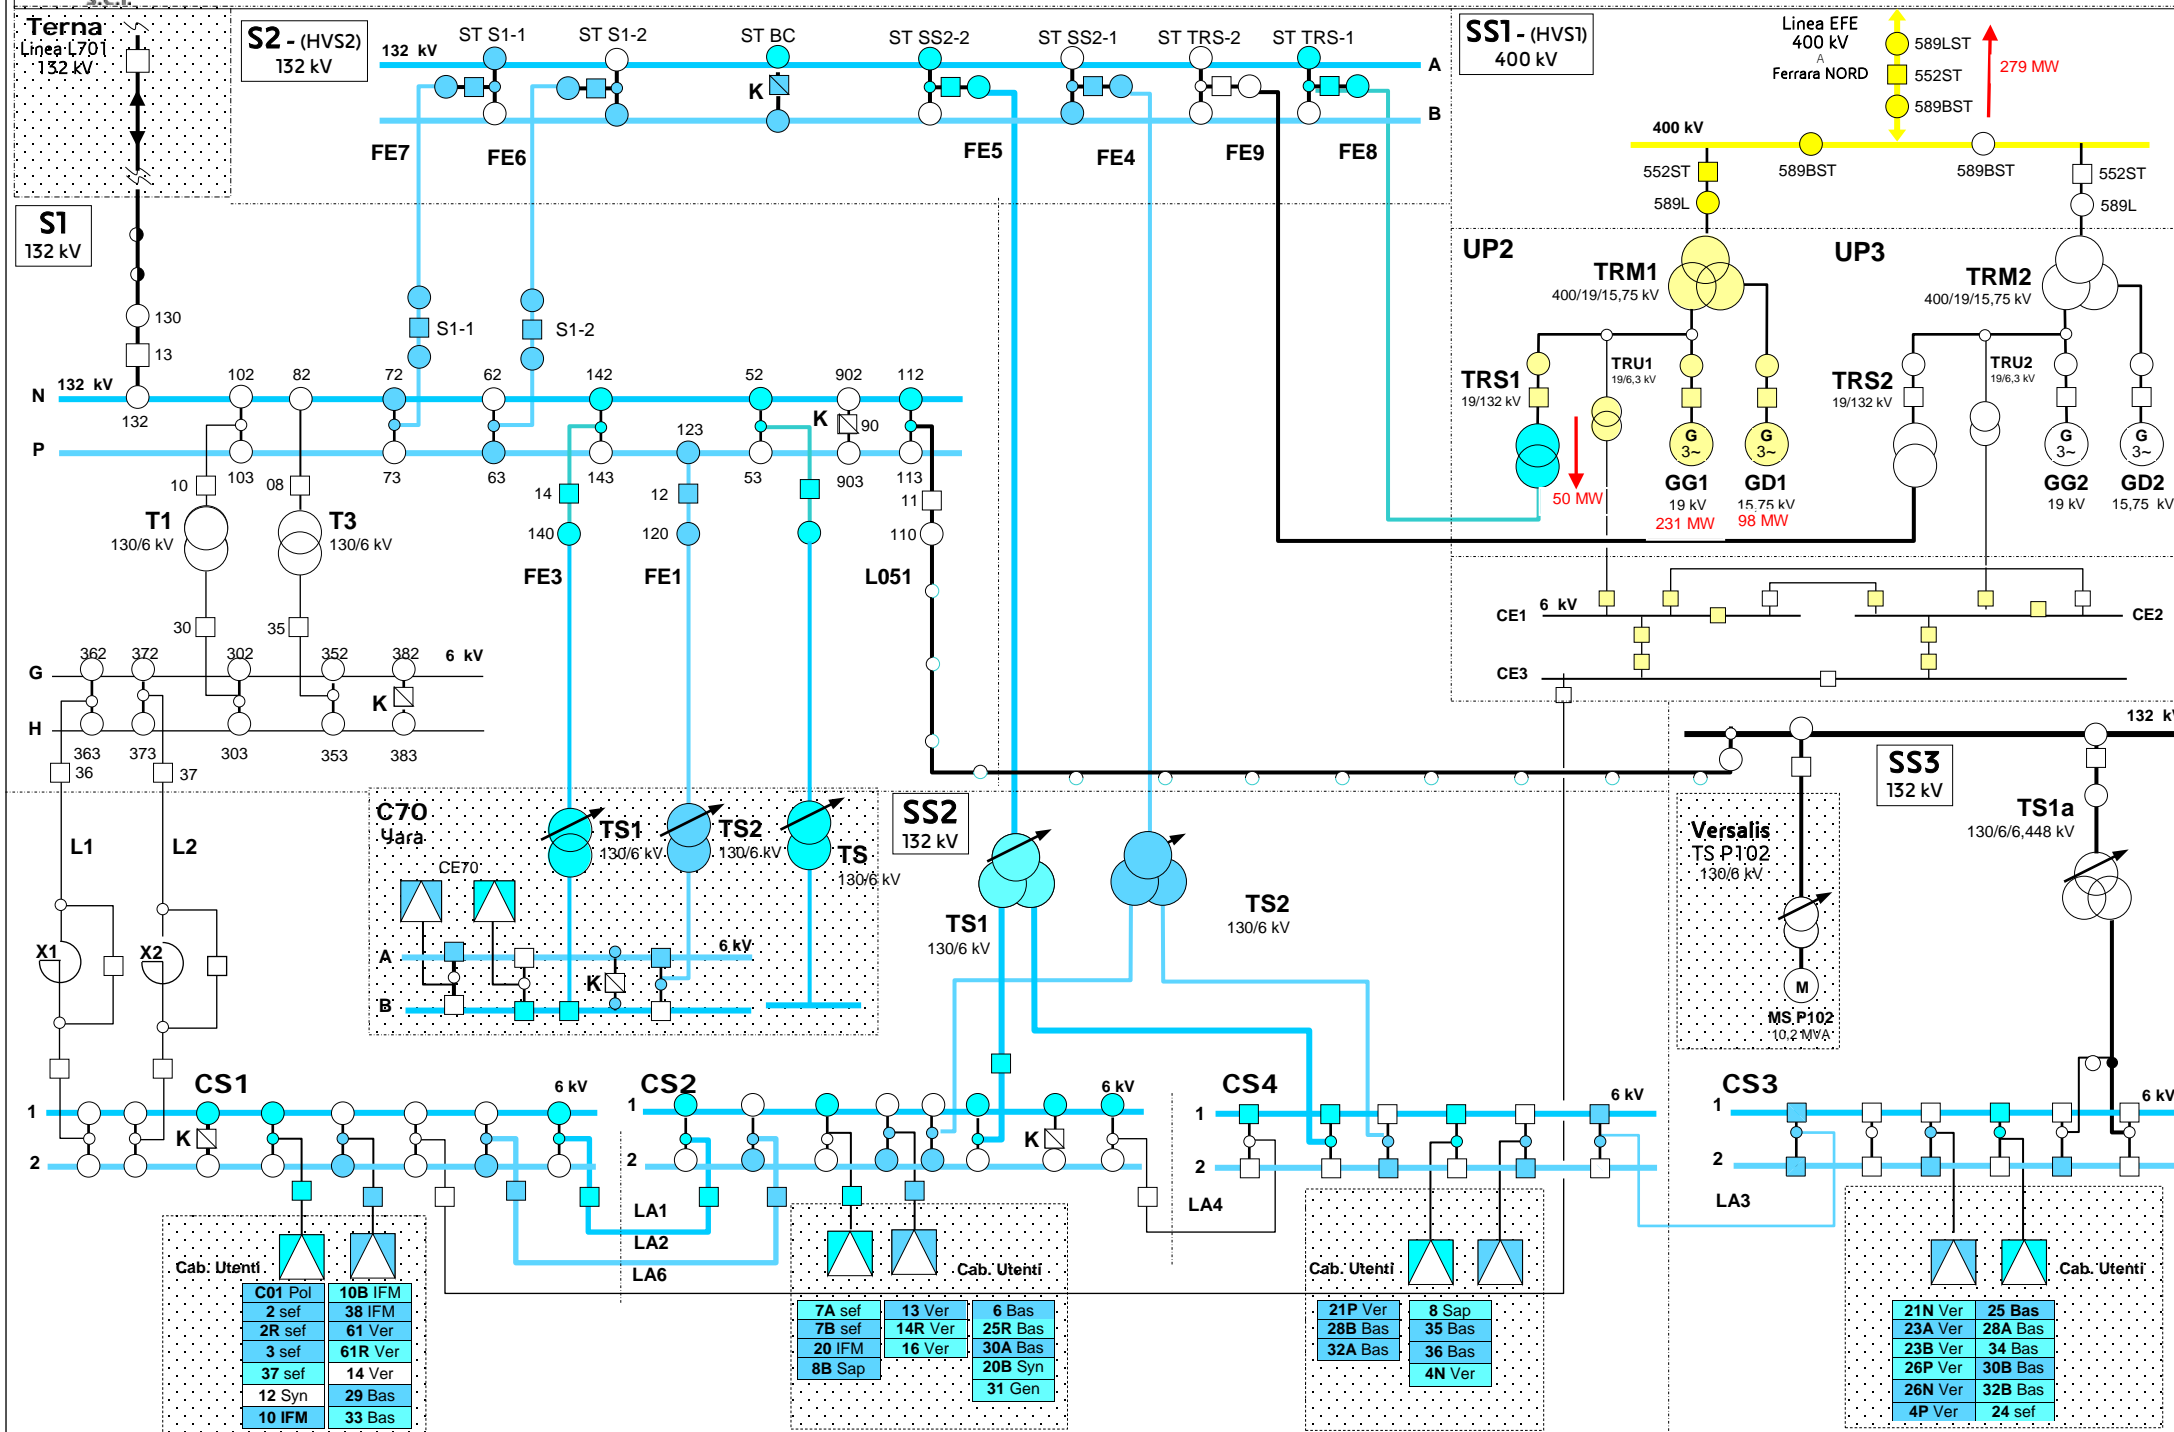
In allegato 3 è riportato lo schema della distribuzione elettrica subito prima del secondo passaggio in isola del CC1.

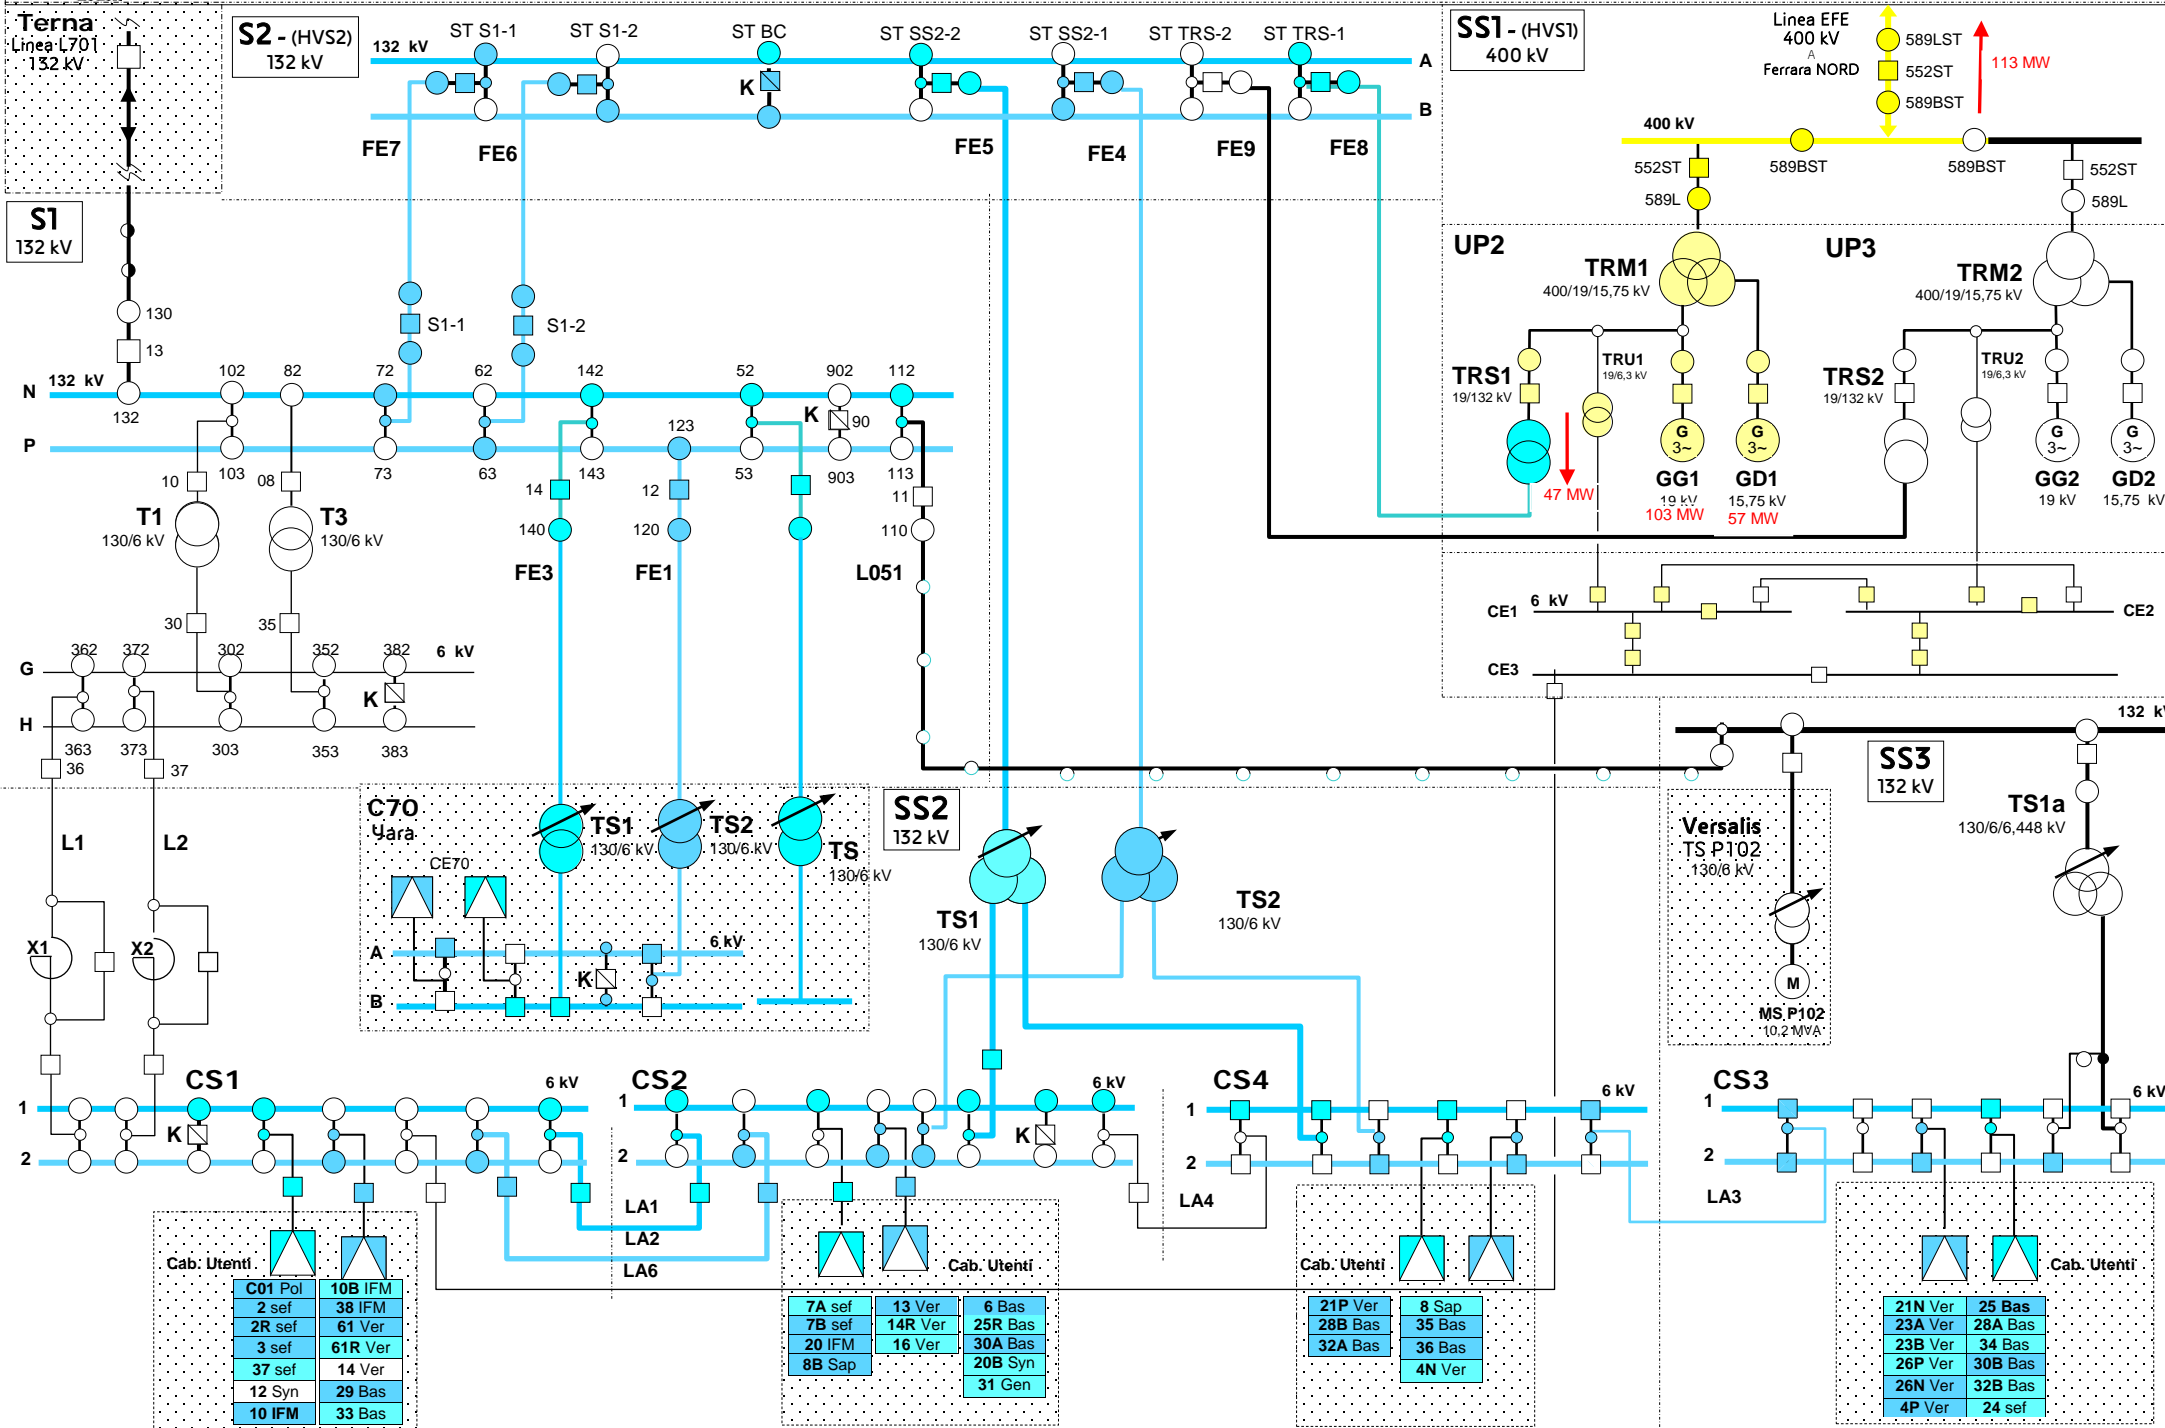
Allegato 4

In allegato 4 è riportato lo schema della distribuzione elettrica subito prima dell'esecuzione della manovra di alimentazione del Petrolchimico in isola con il CC1.

9 settembre 18:03 prima isola CC1

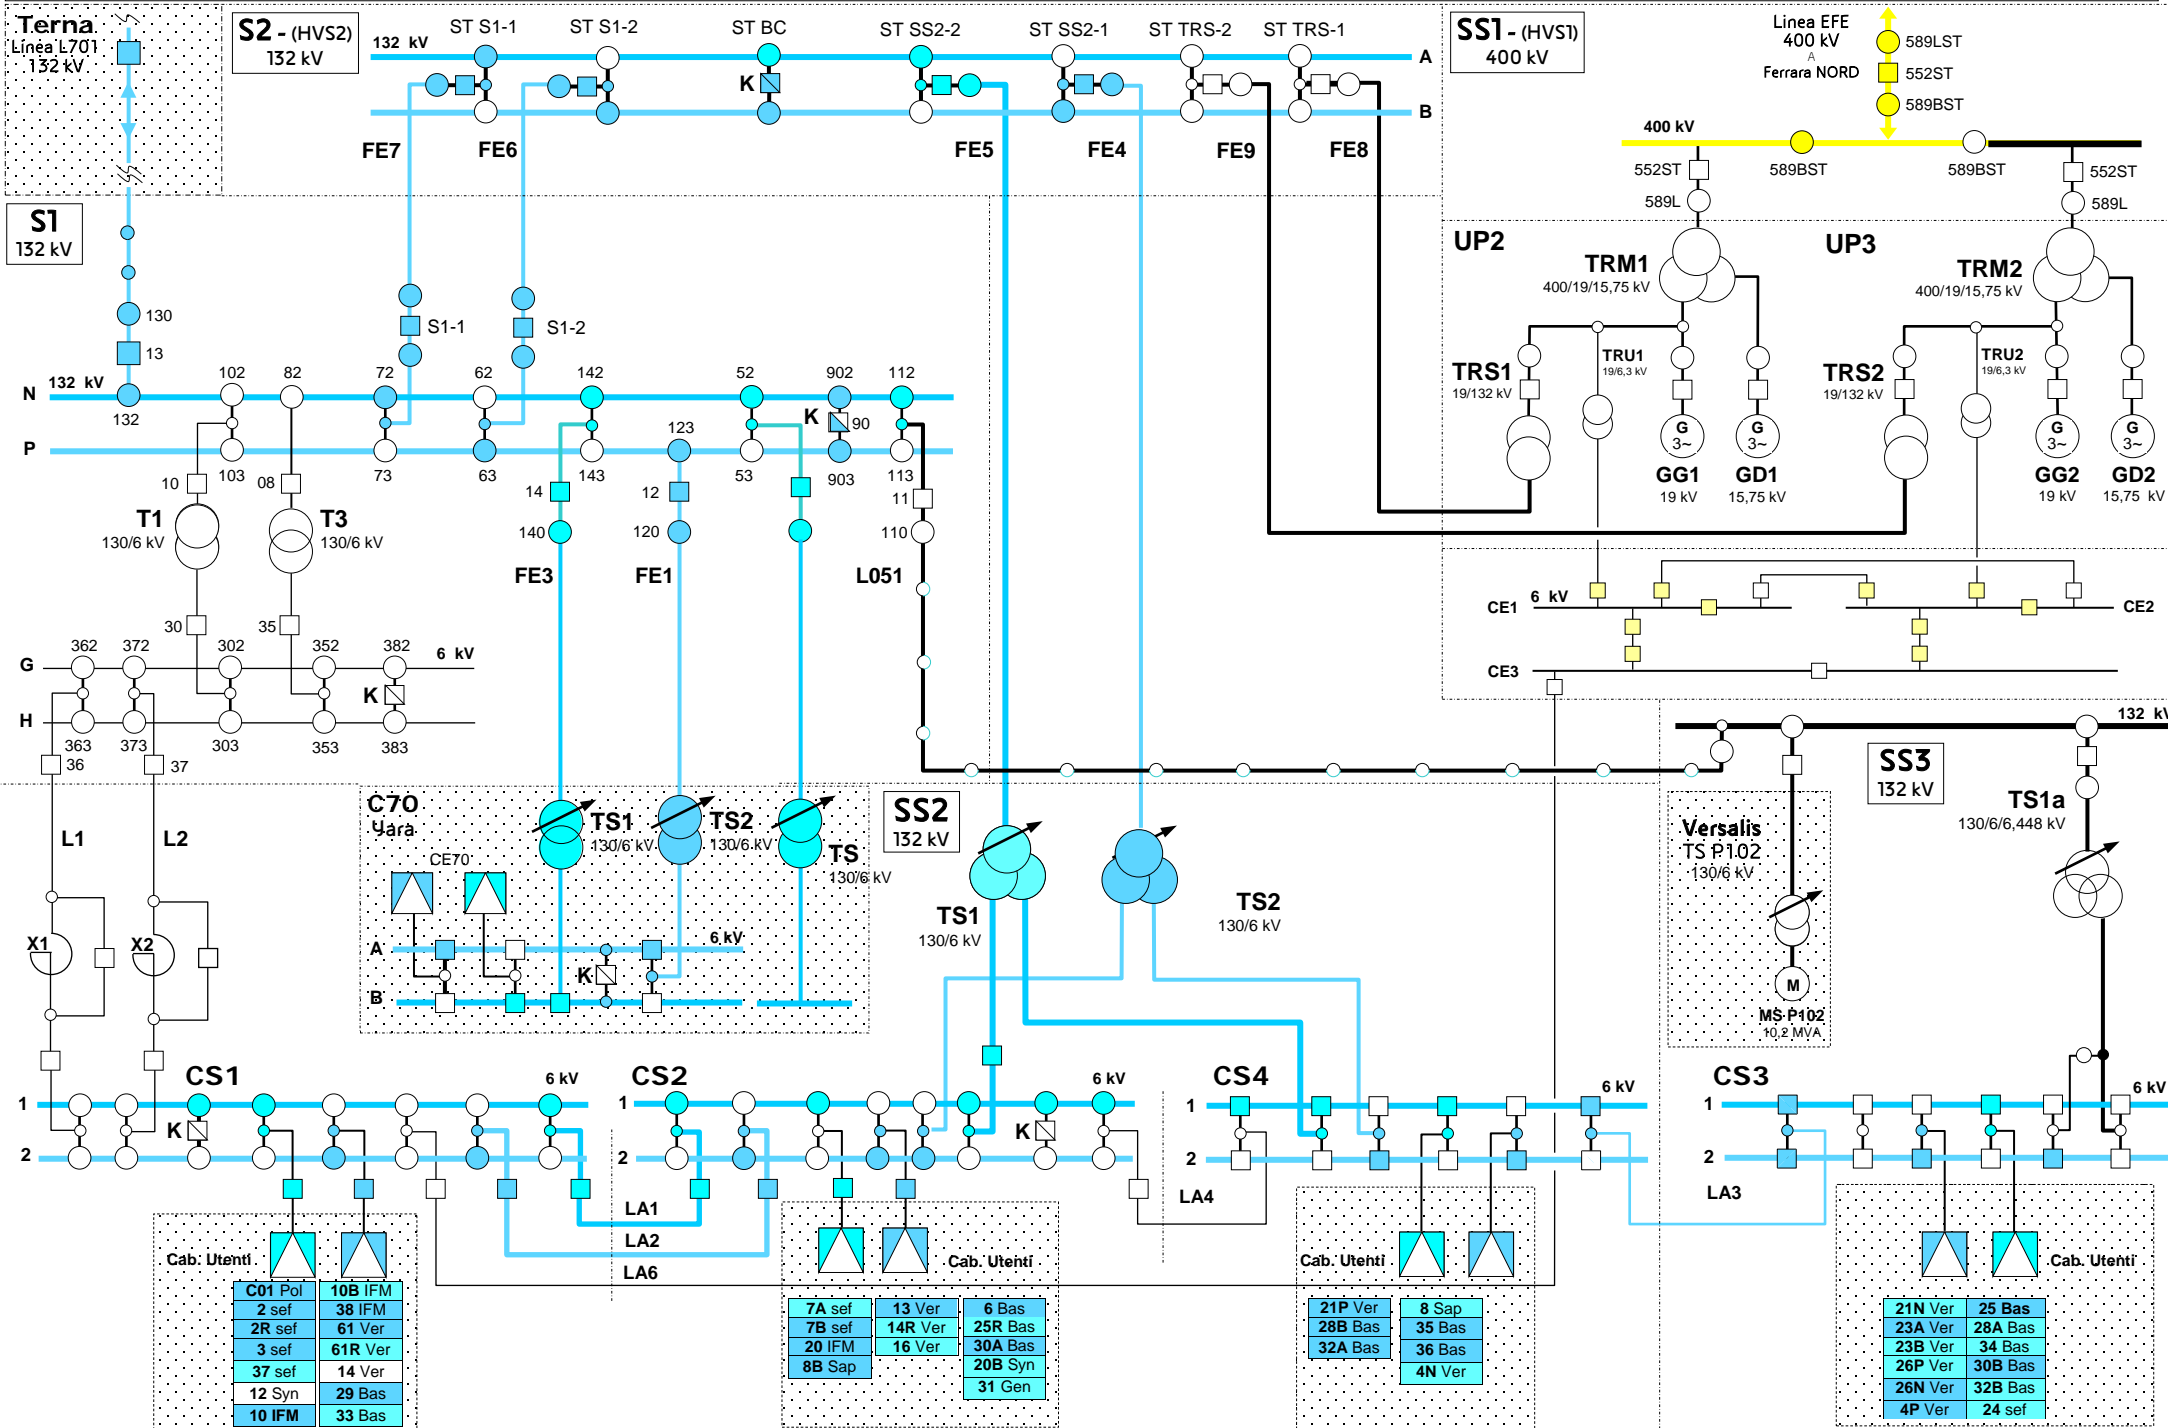
In allegato 5 è riportato lo schema della distribuzione elettrica dopo la richiusura della linea di soccorso Terna a 130 kV L701
