Oggetto: Decreto Conclusivo DM 322 del 1/09/2022 del MiTE per il Riesame complessivo del decreto AIA del MATTM n. DVA-DEC-2010-0000658 del 04/10/2010 per l'esercizio della centrale termoelettrica di S.E.F. s.r.l. situata nel Comune di Ferrara (FE) - ID 201/10122.

Risposta di merito tecnico di dettaglio relativo ai disservizi citati nella Prescrizione n.50

Redatto	Verificato	Approvato	Ferrara, 10.03.2023
S.E.F. HSEQ	S.E.F. SETE	S.E.F. REST	S.ZILLI

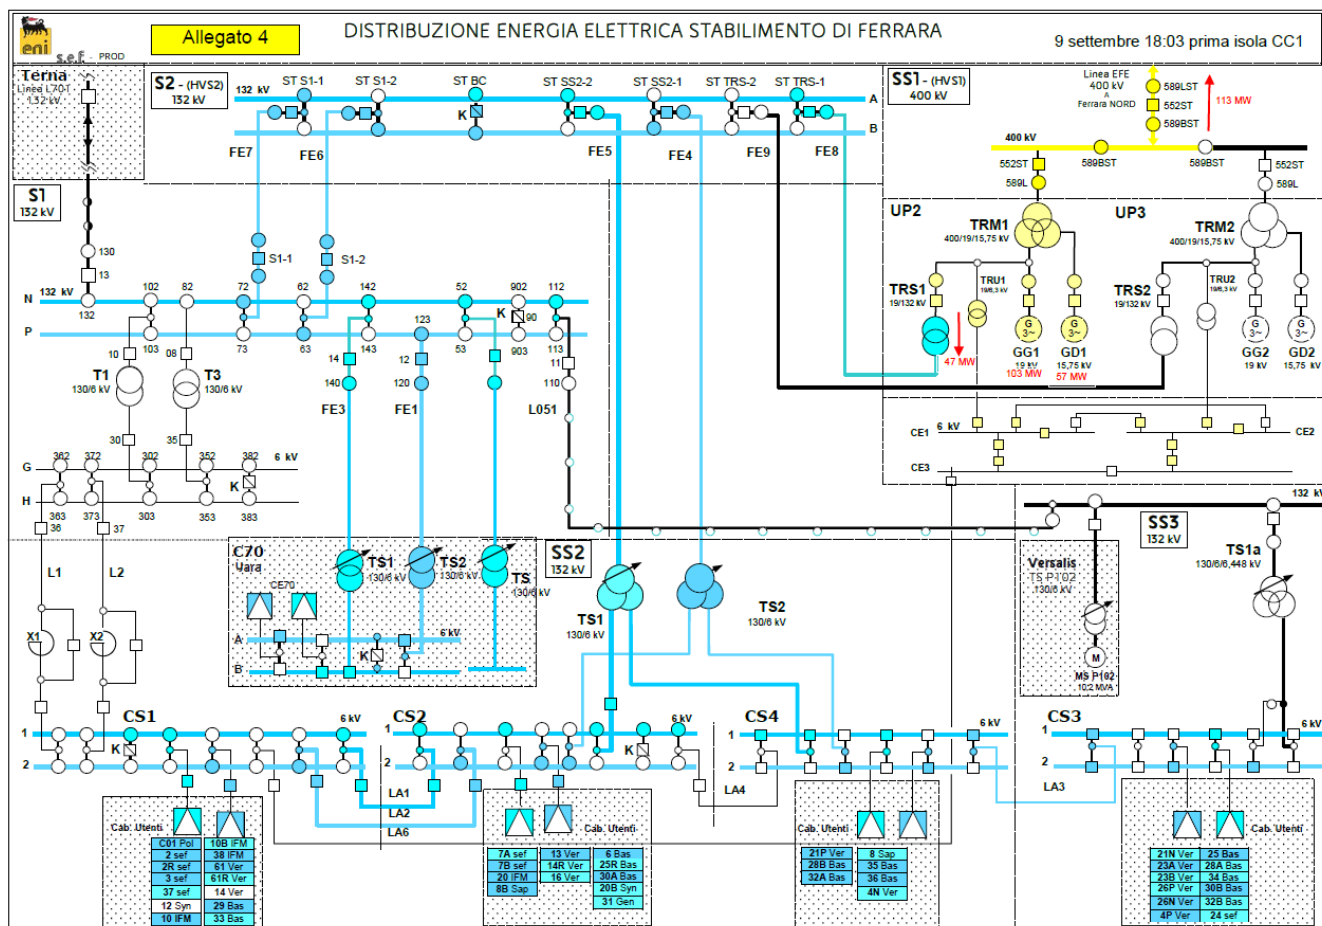
Fig. 3 : Schema unifilare semplificato della Rete nell'assetto immediatamente precedente l'evento del 09/09/2017

In Fig. 3 si riassume l'assetto immediatamente prima dell'isola, realizzata con apertura interruttori per distaccare la SS1 da linea RTN a 400kV, e lasciare solo TG1 in produzione sui carichi del Sito.

L'evento è stato caratterizzato da una fermata del CC1 per intervento di una protezione di Minima Tensione sul sistema di alimentazione a 6 kV delle utenze ausiliarie del Ciclo Combinato, intervento che ha disalimentato numerose utenze ed ha innescato una logica di Shut-down nel sistema DCS di controllo d'impianto, non recuperabile da operatori e consollisti.

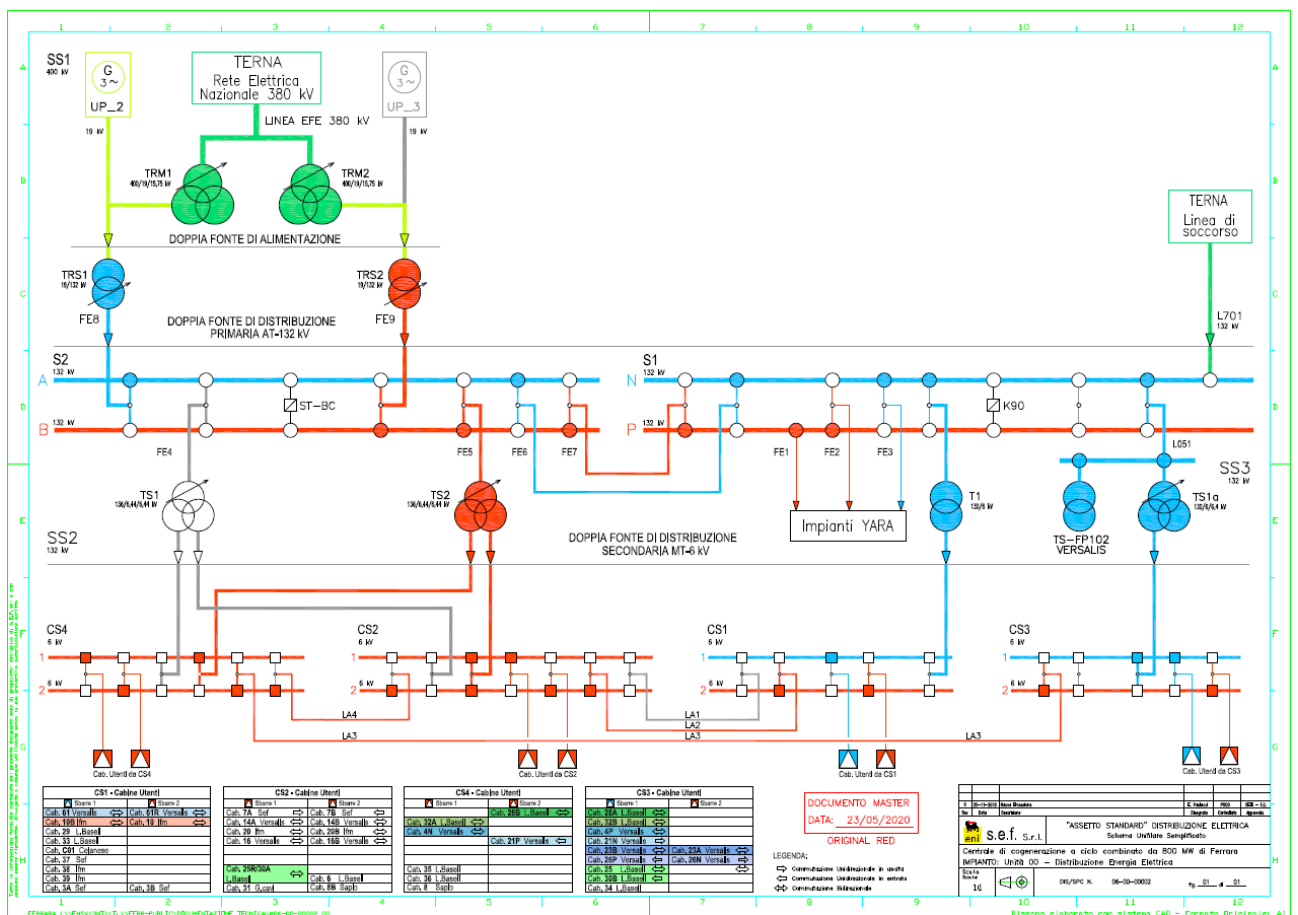
Fig. 4: Schema unifilare semplificato della Rete nell'assetto immediatamente precedente l'evento del 22/05/2020

L'assetto di partenza della rete di distribuzione elettrica era differente da quello standard: infatti, il trasformatore TS1 (in grigio nello schema di fig. 4) era fuori servizio per manutenzione programmata dell'interruttore lato 6 kV sito in Stazione S2 su partenza FE4. Pertanto, le cabine CS2 e CS4 erano in marcia con i Sistemi Sbarra A e B uniti, ovvero sbarre 1 e 2 alimentate insieme dal solo trasformatore TS2 (sbarre indicate con la stessa colorazione rossa). Tale configurazione, oltre che nell'Allegato 6, si può vedere anche nella seguente Fig. 4. Comportando tale assetto, anche se solo per una parte dello stabilimento, l'assunzione di un "radiale semplice", il Gestore aveva dato comunicazione preventiva alle società coinvidate del particolare assetto.

L'evento si manifestava con l'intervento della protezione differenziale di sbarra n.2 della Stazione S2, che, aprendo gli interruttori di TS2 e TRS2, disalimentava completamente la stessa sbarra 2, causando la disalimentazione totale delle cabine CS2 e CS4 (alla luce della premessa di cui al punto A.) e parziale delle cabine CS1 e CS3 (solo il Sistema di Sbarra B).

Causa tecnica accertata: l'unica causa, risultata di natura tecnica, è stato il cedimento inaspettato e per cause interne di un polo di un interruttore tipo (già ABB) Hitachi/PASS posto sulla partenza ST-TRS2.

Da report RCA del costruttore, la causa più probabile del guasto è stata pertanto attribuita ad una infiltrazione di acqua o umidità all'interno di un organo meccanico, probabilmente risalente ad una difettosità in fase di installazione iniziale, che poi ha degradato dapprima il comportamento meccanico e poi, indirettamente, lo stato del gas isolante a causa di innesco di microscariche.

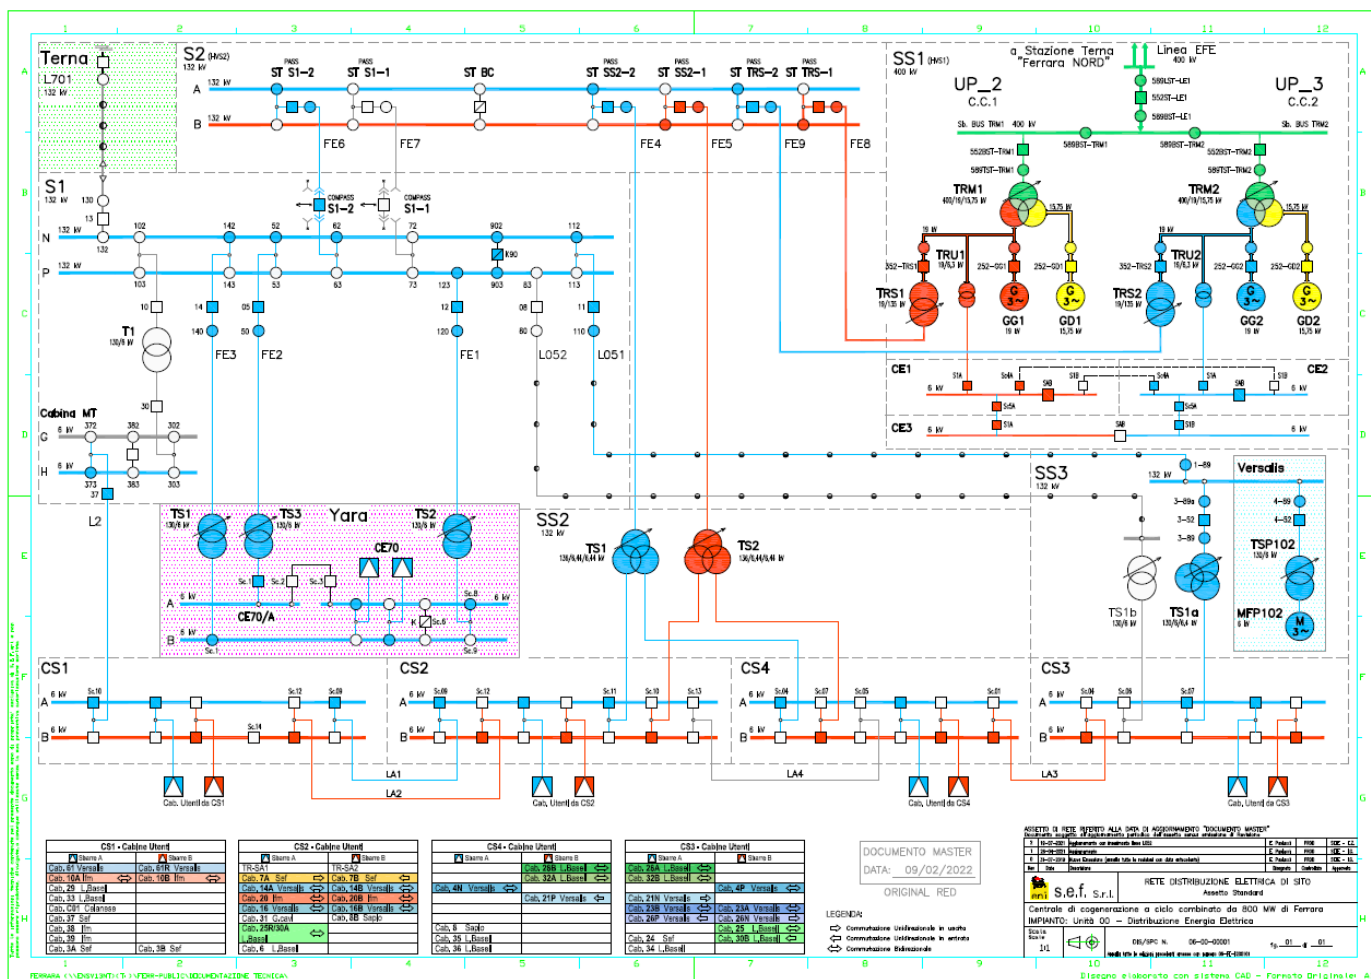
Fig. 5: Schema unifilare semplificato della Rete nell'assetto immediatamente precedente l'evento del 09/02/2022

In ogni caso, comportando tale assetto, anche se solo per una parte limitata dello stabilimento, l'assunzione di un "radiale semplice", il Gestore aveva dato comunicazione preventiva alle società coinsiediate del particolare assetto.

L'evento è stato caratterizzato da un guasto interno al trasformatore TRM2 del CC2 e conseguenti blocco del CC2, disalimentazione dello stesso dalla rete RTN a 400kV e disalimentazione di TRS2 e sbarra 1 della S2.

Causa tecnica accertata: il guasto interno al trasformatore TRM2 si è originato dalla presenza di sali di rame e di argento su parti attive di macchina, generati dalla presenza in modo inaspettato ed imprevedibile di una sostanza corrosiva nell'olio minerale isolante del trasformatore.

Azione preventiva e predittiva: è stata avviata una nuova campagna di manutenzione predittiva, basata su analisi dell'olio isolante dei trasformatori di maggiore rilevanza, per la ricerca della nuova sostanza corrosiva rilevata; tale analisi chimica si aggiunge alle analisi fisico-chimiche già regolarmente eseguite, secondo prassi consolidata, per le più frequenti verifiche di regolare funzionamento basate sulla detezione di parametri quali, a titolo di esempio, presenza di umidità, gas disciolti, furani, etc., che servono tipicamente per prevenire fenomeni degenerativi e di guasto dei trasformatori in olio minerale.

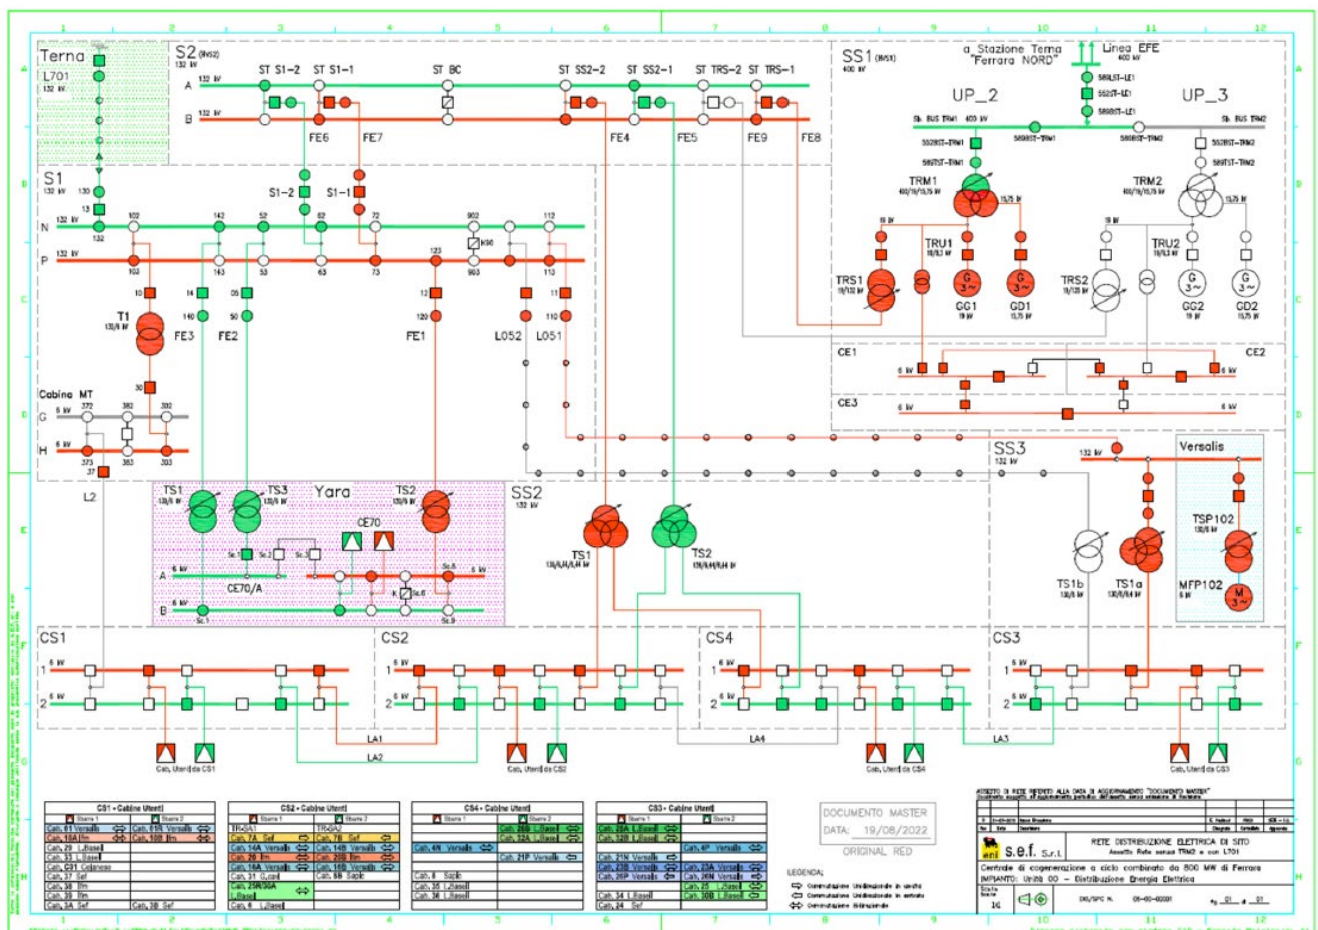
Fig. 6: Schema unifilare semplificato della Rete nell'assetto immediatamente precedente l'evento del 19/08/2022

L'assetto assunto garantiva comunque il sistema a Doppio Radiale per tutto lo stabilimento, sia in termini di indipendenza dei sistemi di alimentazione, sia di piena potenzialità di ciascun sistema ai fini dei carichi di stabilimento.

A partire dalle h.8, un nubifragio violento si è concentrato in poco tempo (65mm di precipitazioni in circa 90 min). sullo stabilimento e sulla città di Ferrara. Lo stabilimento è stato inondato oltre la capacità di aggotamento delle fogne bianche del Sito.
