Oggetto: Richiesta informazioni in relazione ad episodio di mancata erogazione di energia elettrica presso il sito multi societario di Ferrara del 22/05/2020.

Relazione tecnica

Evento del 22 maggio 2020 - apertura TRS2 con Fuori Servizio "Sbarra B" di S2.

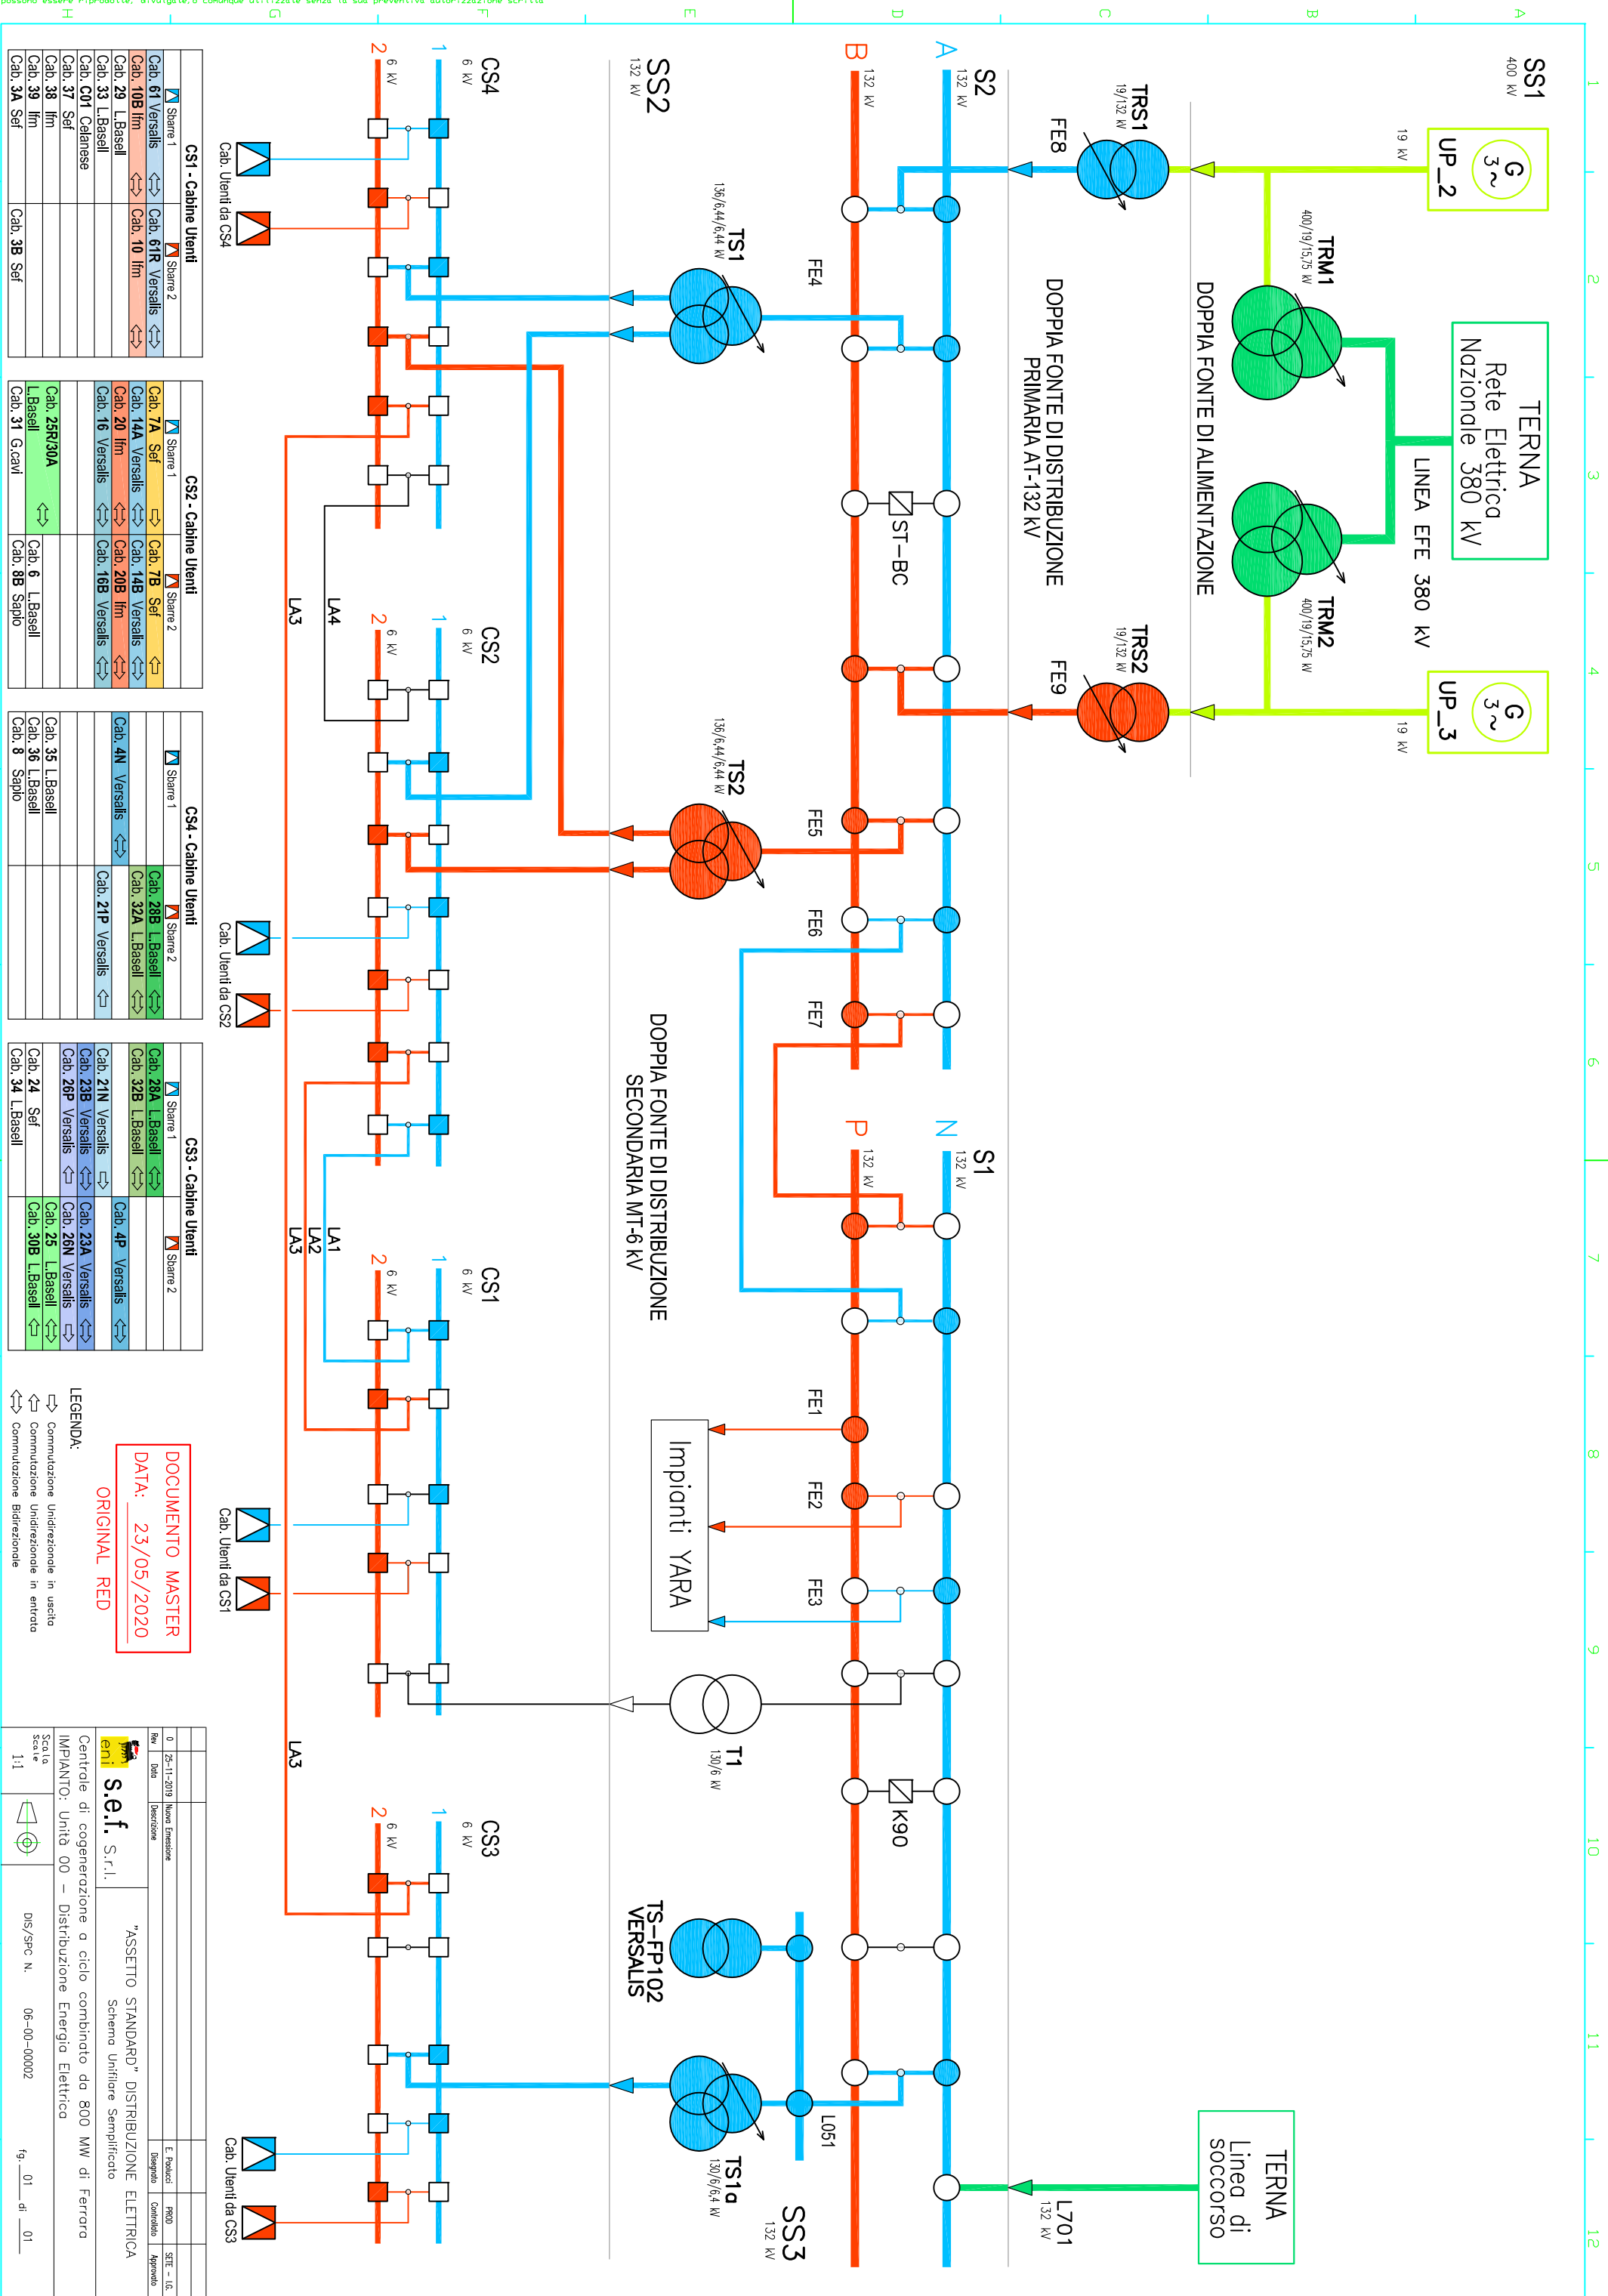
Il tipico dello schema della rete elettrica è quello riportato in allegato 1; le cabine delle società sono a 6 kV alimentate dalle cabine smistamento CS1/CS2/CS3/CS4 con doppia sbarra ad esclusione di Yara che, sempre con doppia sbarra, viene alimentata direttamente a 130 kV.

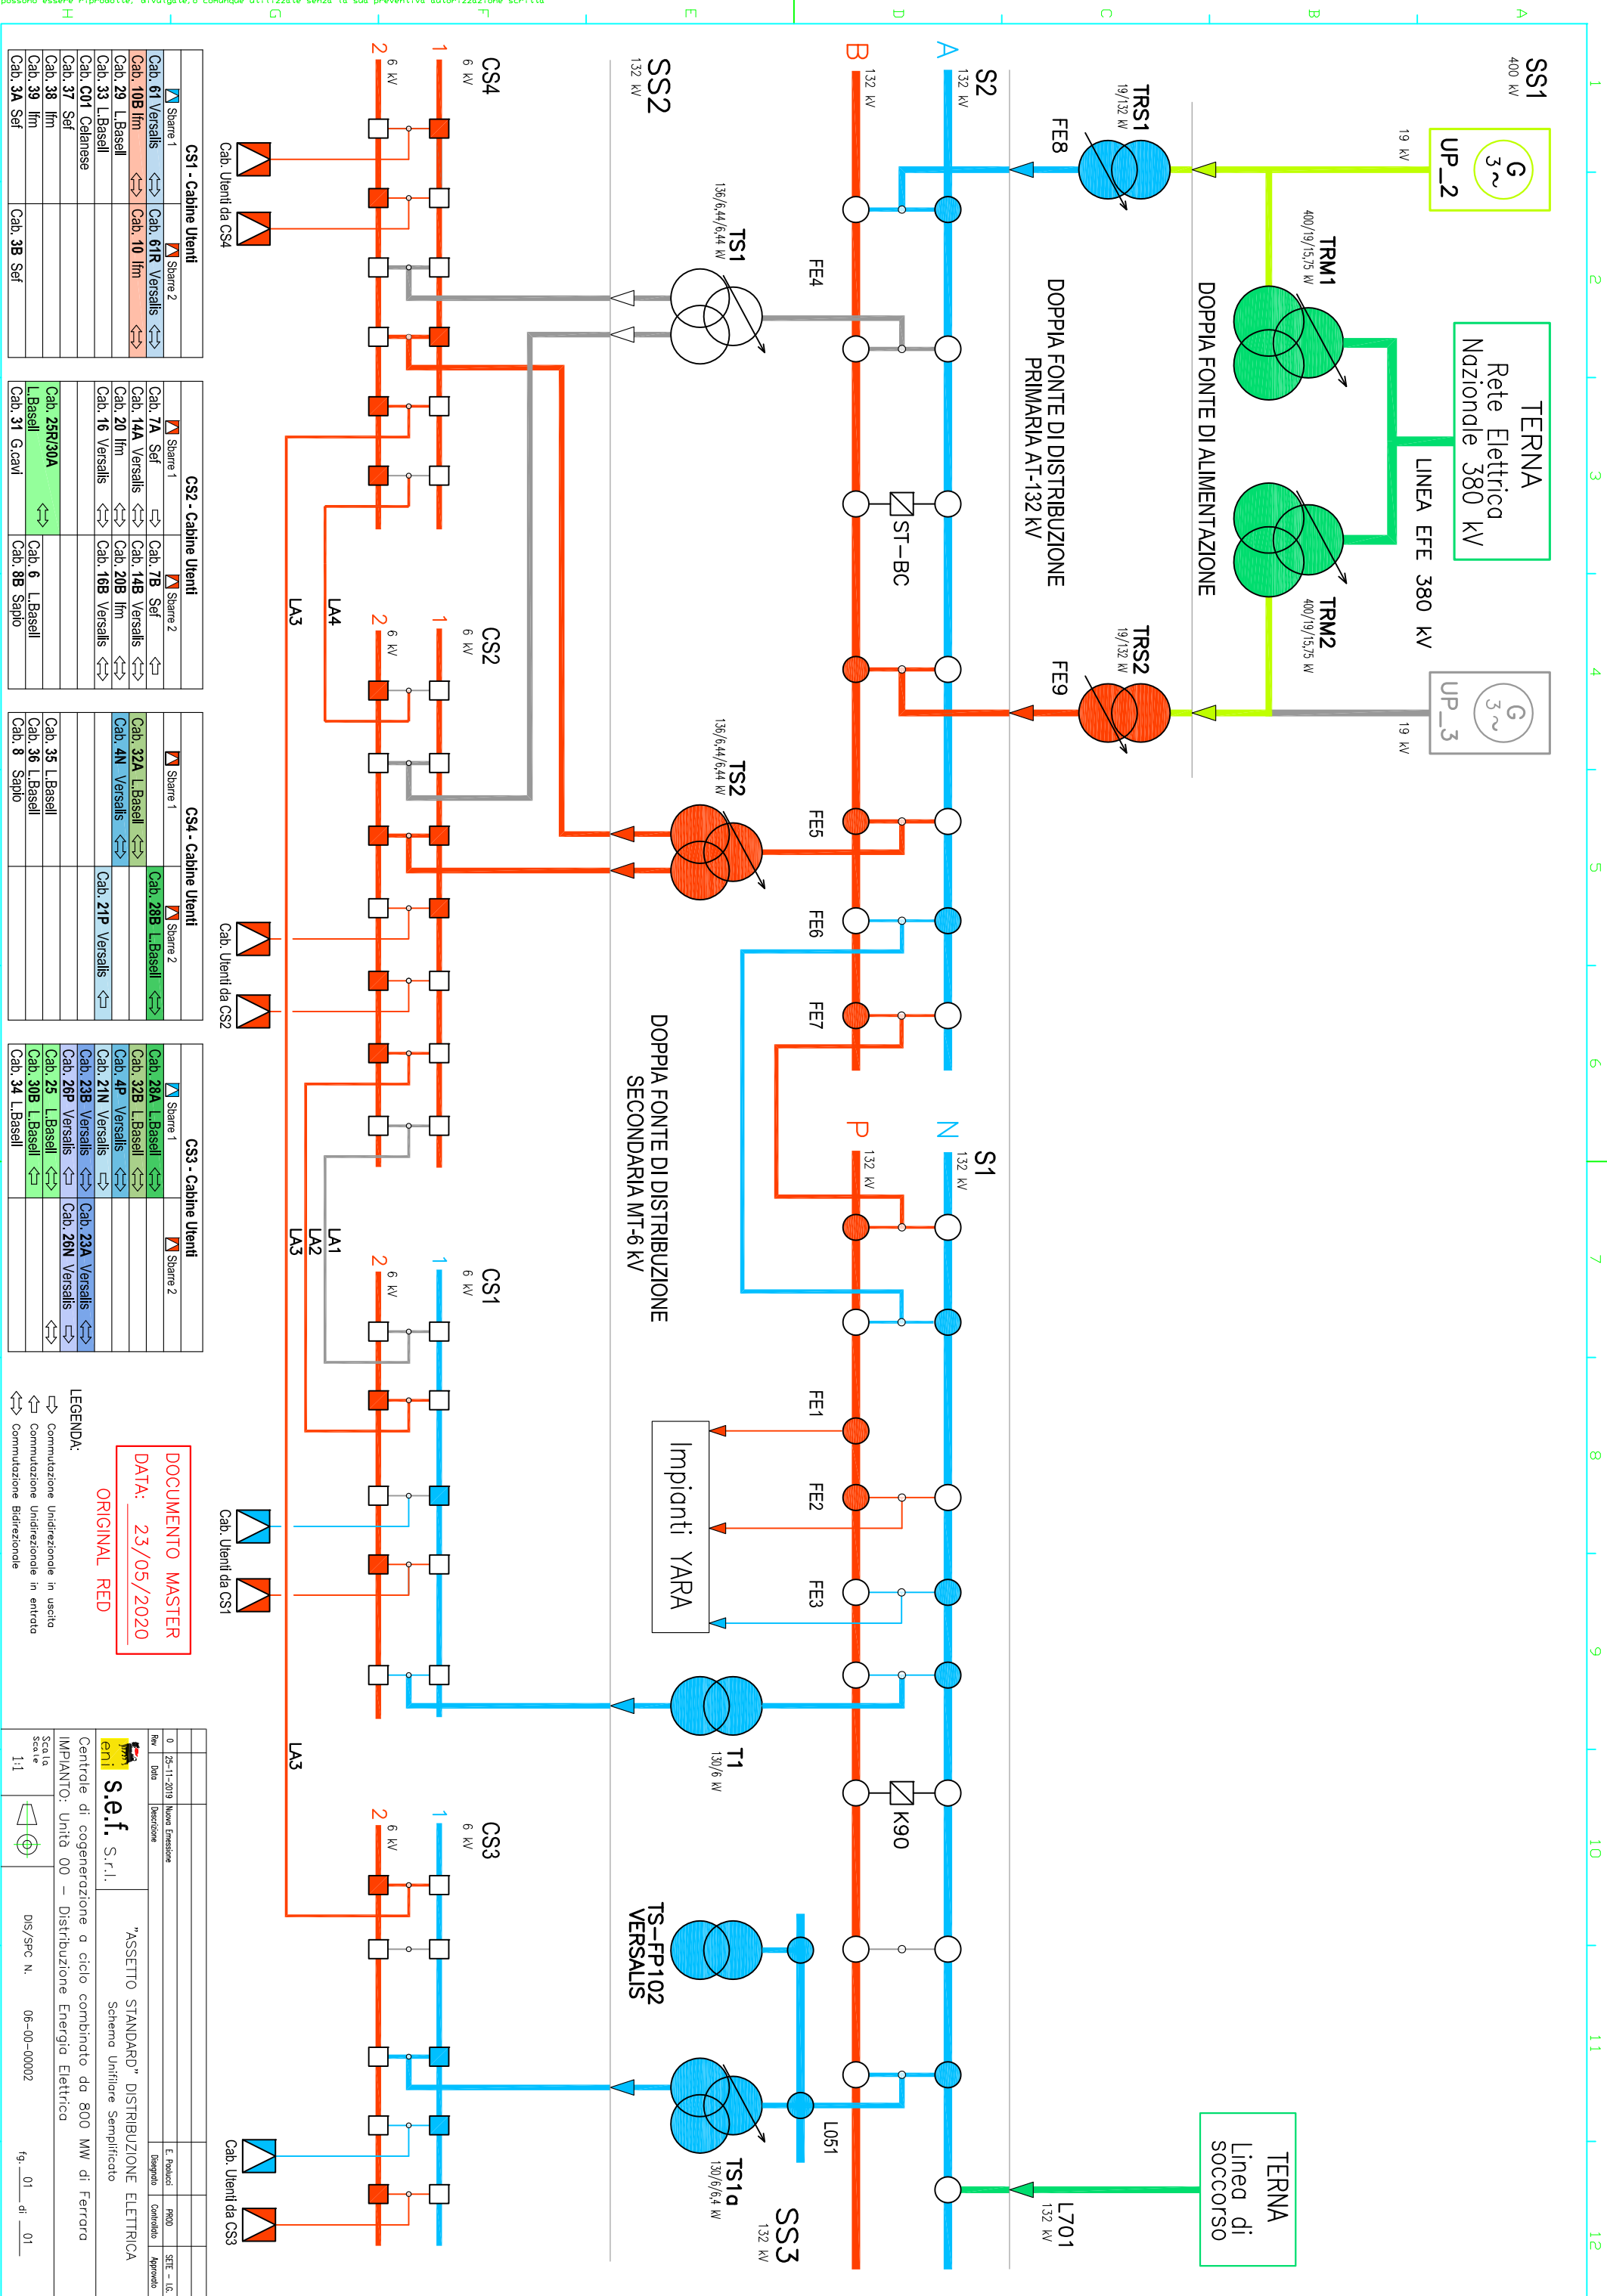
Il 22 maggio 2020 erano in corso interventi di manutenzione programmata sull'interruttore del trasformatore TS1. In allegato 2 si riporta la situazione della rete prima dell'evento in oggetto; si nota come, durante l'intervento di manutenzione al TS1, le cabine CS2 e CS4 non potevano fruire della doppia fonte di alimentazione. Tale assetto, come da procedura, è stato preventivamente comunicato a tutte le società coinsediate.

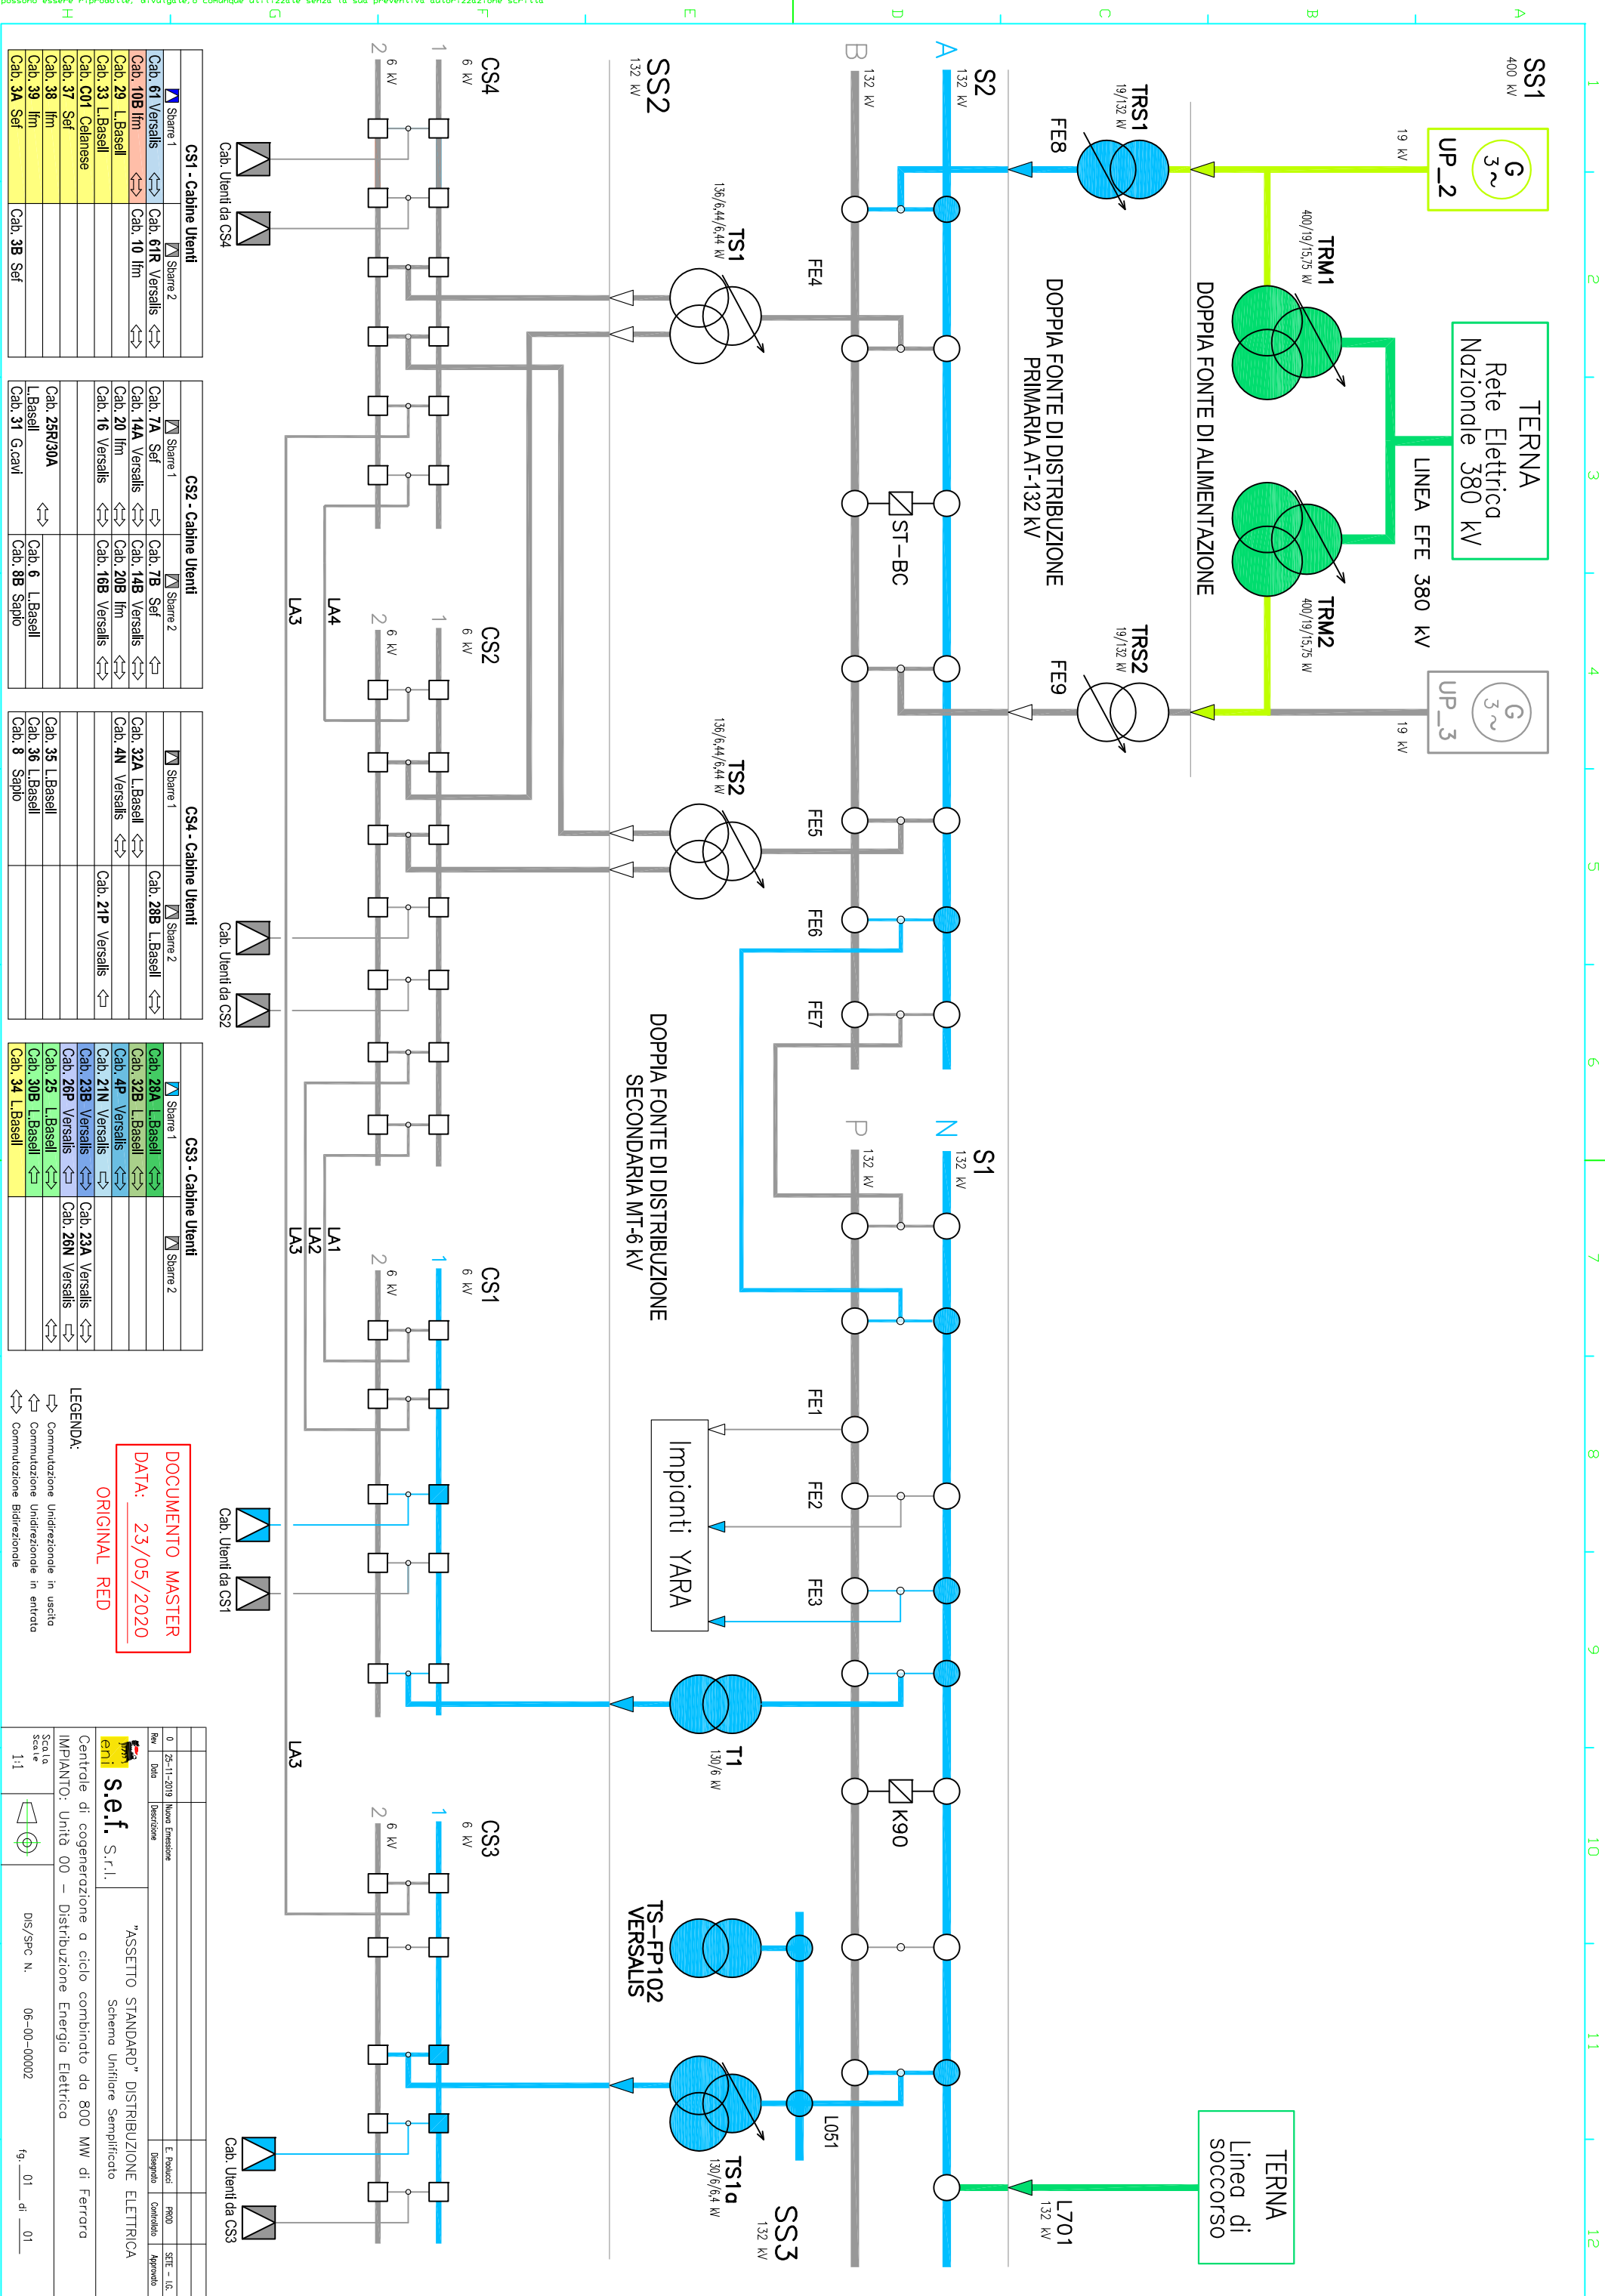
L'assetto di rete diventa quello in allegato 3 in cui si evince che parte del sito continua ad essere regolarmente alimentato. Nello specifico la perdita dell'alimentazione 132 kV primario TS2 di SS2 dalla FE5 (il TS1 è indisponibile per manutenzione programmata) determina la conseguente disalimentazione delle Sbarre MT 6 kV delle seguenti cabine primarie di smistamento:

- **CS1:** solo "Sbarra 2"
- **CS2:** "Sbarra 1" e "Sbarra 2"
- **CS3:** solo "Sbarra 2"
- **CS4:** "Sbarra 1" e "Sbarra 2"
