LINEA FERROVIARIA CATANIA C.LE - GELA
TRATTA FERROVIARIA CALTAGIRONE - GELA
PROGETTO DI FATTIBILITA' TECNICO ECONOMICA
S.O. PROGETTAZIONE INTEGRATA SUD
RIPRISTINO TRATTA CALTAGIRONE - GELA
LOTTO 2: RIPRISTINO TRATTA NISCEMI - GELA

INDAGINI E RILIEVI OPERE D'ARTE ESISTENTI
Pianta, prospetti e sezioni - IN20 - PONTICELLO di km 346+034

QUADRO FESSURATIVO - DEFORMATIVO
SCALA: VARIARE

COMMESSA LOTTO FASE ENTE TIPO DOC. OPERA/DISCIPLINA Progr. REV.
RS6K 00 R 78 PZ IN2000 002 A

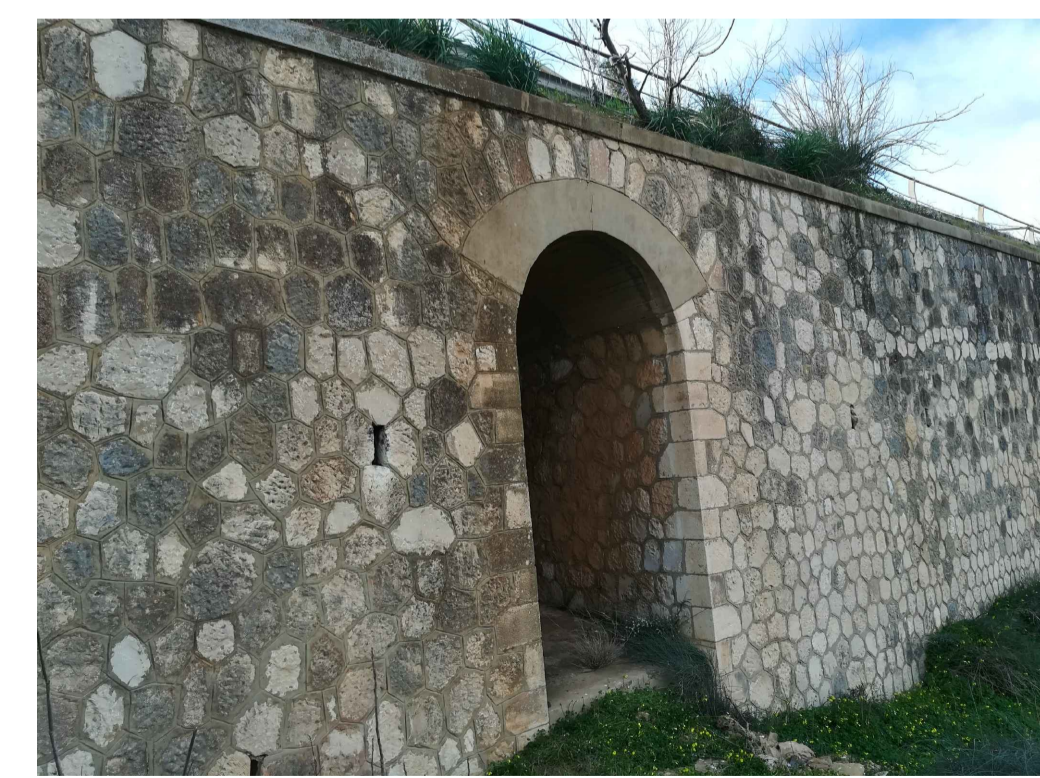
FOTO N.1 - DEGRADO-FESSURAZIONE SU CALOTTA CLS

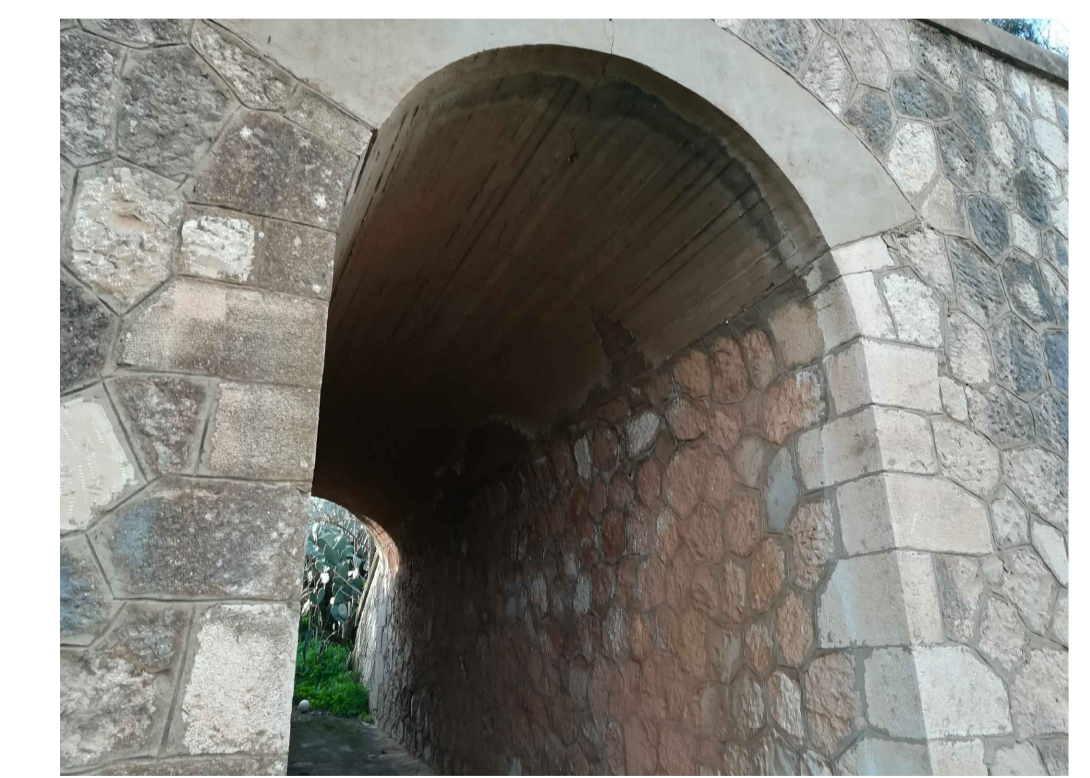
FOTO N.2 - DEGRADO-FESSURAZIONE SU CALOTTA CLS

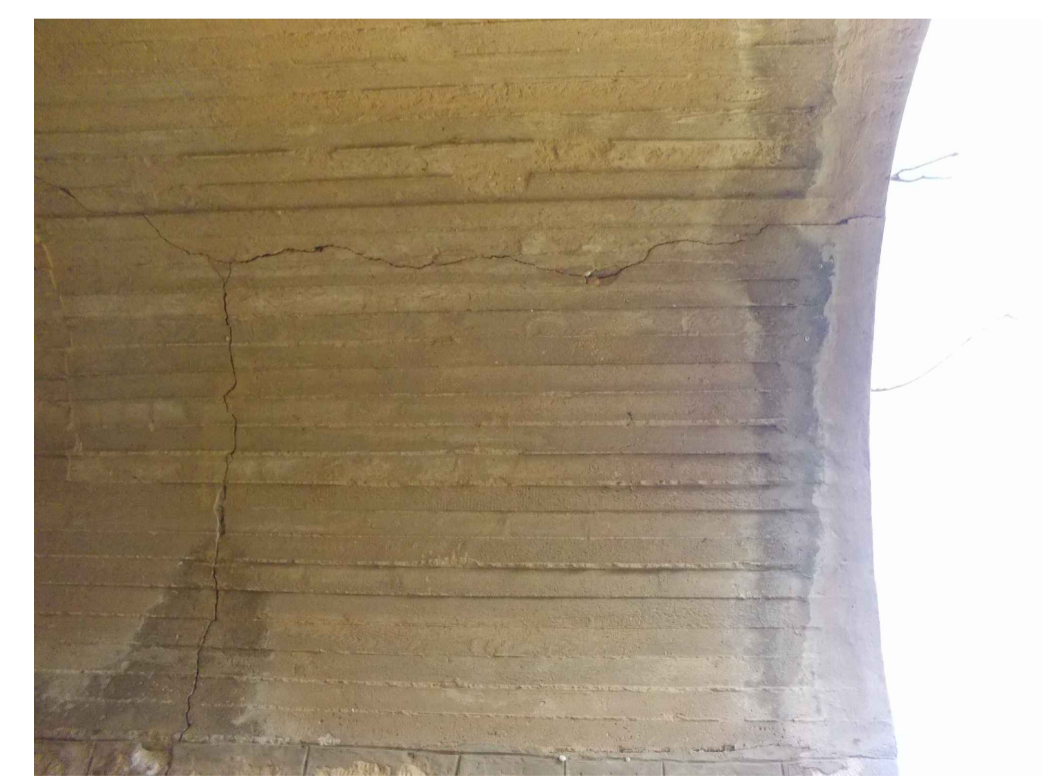
FOTO N.3 - DEGRADO-FESSURAZIONE SU CALOTTA CLS - AMMALORAMENTO DOVUTO A INFILTRAZIONI

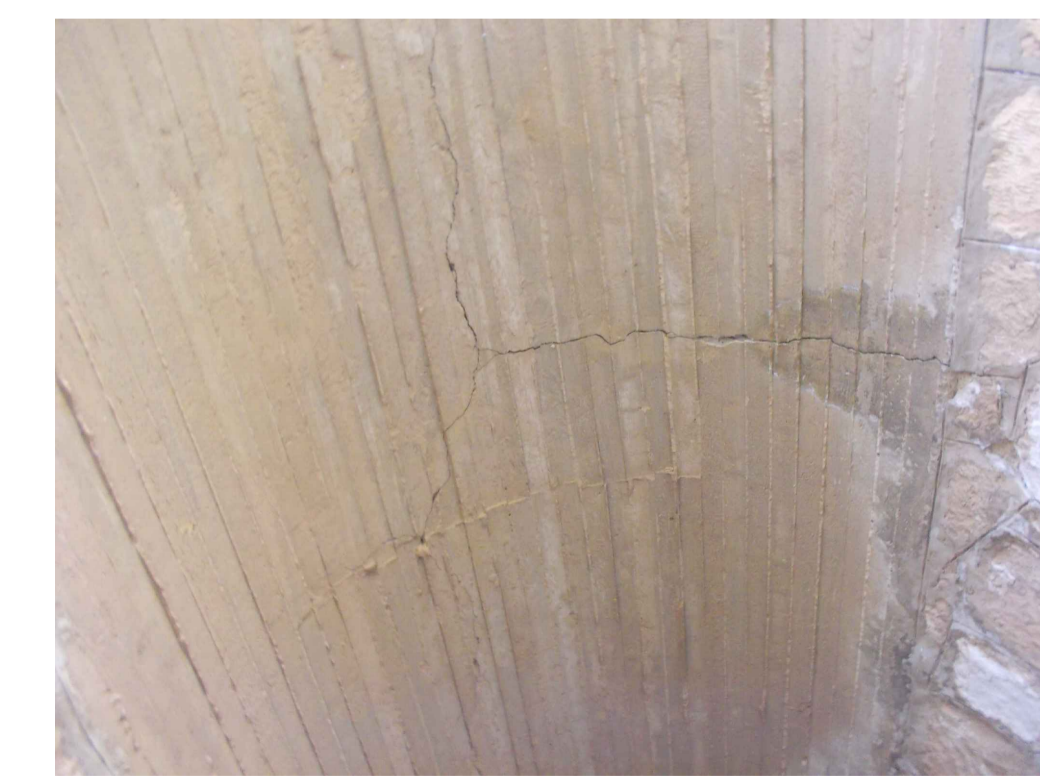
FOTO N.4 - DEGRADO-FESSURAZIONE SU CALOTTA CLS

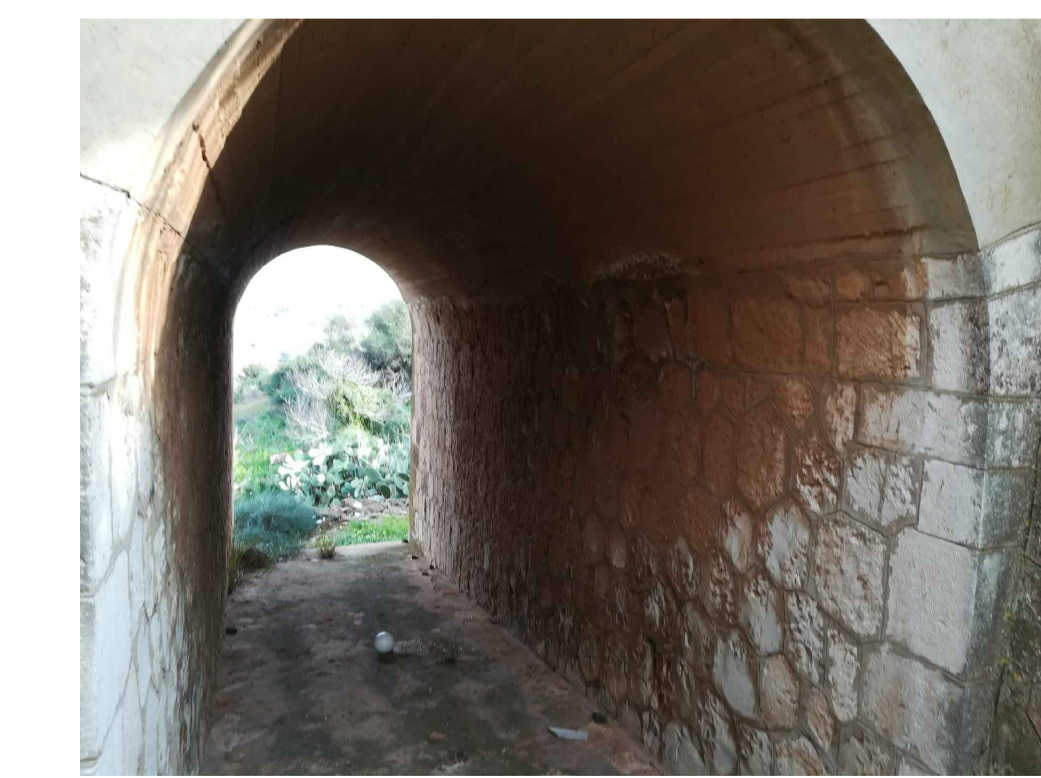
FOTO N.5 - DEGRADO-AMMALORAMENTO DOVUTO A INFILTRAZIONI
