LINEA FERROVIARIA CATANIA C.LE - GELA

RIPRISTINO TRATTA CALTAGIRONE - GELA

INDAGINI E RILIEVI OPERE D'ARTE ESISTENTI

Pianta, prospetti e sezioni - IN31 - TOMBINO OVOIDALE al km 352+929

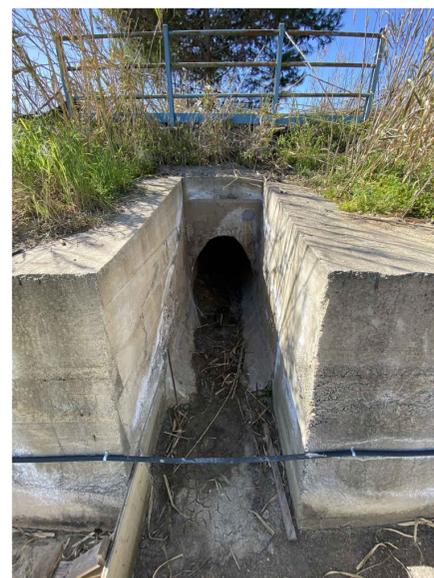
FOTO N.1 - DEGRADO - AMMALORAMENTO DOVUTO A INFILTRAZIONI SU CORDOLO - AMMALORAMENTO CLS - PROSPETTO LATO MONTE

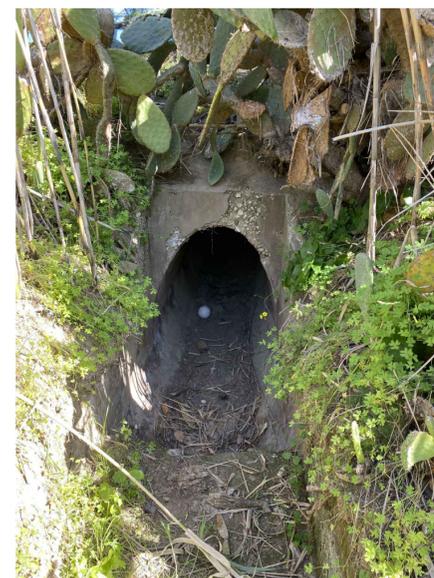
FOTO N.2 - DEGRADO - AMMALORAMENTO CLS - PROSPETTO LATO VALLE
