LINEA FERROVIARIA CATANIA C.LE - GELA

RIPRISTINO TRATTA CALTAGIRONE - GELA

INDAGINI E RELIEVI OPERE D'ARTE ESISTENTI

Pianta, prospetti e sezioni - IN34 - SOTTOVIA al km 354+190

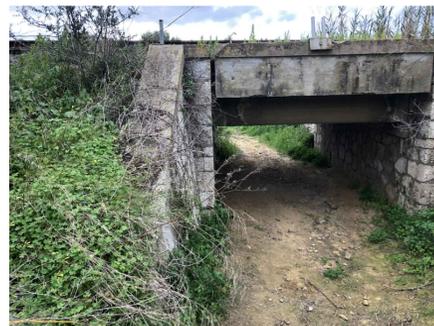
FOTO N.1 - DEGRADO - ESPULSIONE DI CLS - PROSPETTO LATO MONTE

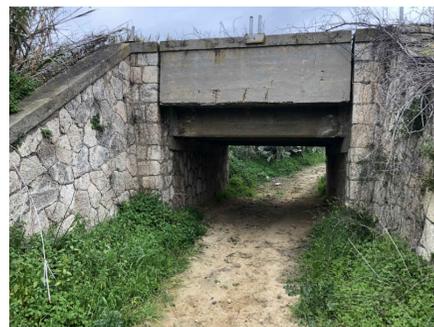
FOTO N.2 - DEGRADO - ESPULSIONE DI CLS - PROSPETTO LATO VALLE

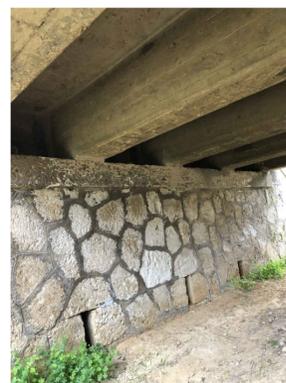
FOTO N.3 - DEGRADO - ESPULSIONE CLS - IMPALCATO (TRAVI IN CA)

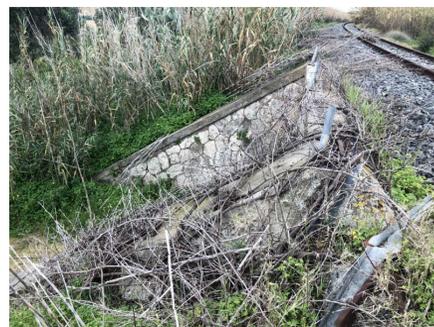
FOTO N.5 - DEGRADO - ASSENZA DI PARAPETTO - LATO MONTE

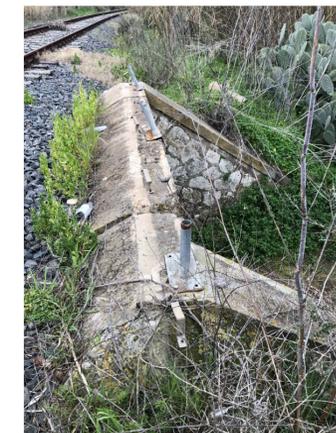
FOTO N.6 - DEGRADO - ASSENZA DI PARAPETTO - LATO VALLE
