LINEA FERROVIARIA CATANIA C.LE - GELA

RIPRISTINO TRATTA CALTAGIRONE - GELA

INDAGINI E RILIEVI OPERE D'ARTE ESISTENTI

Pianta, prospetti e sezioni - SL05 - Sottopasso al km 346+718

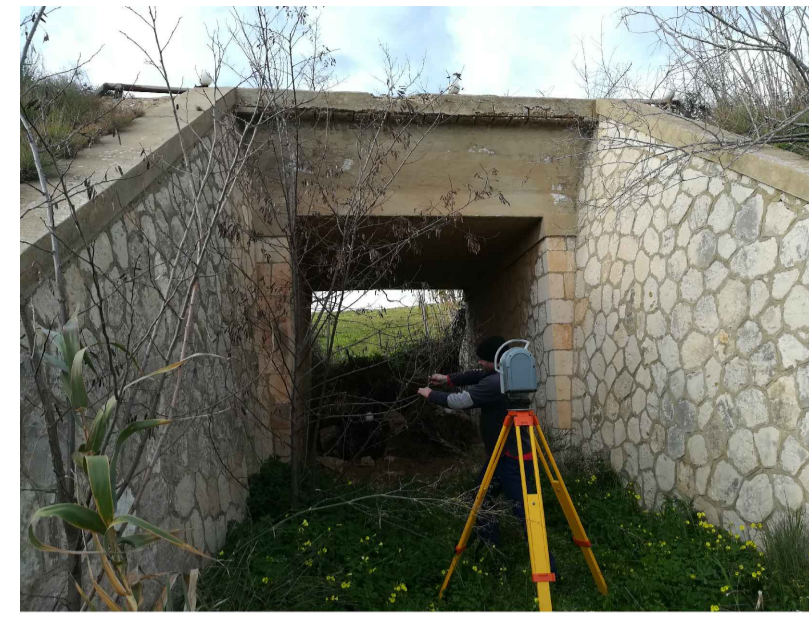
FOTO N.1 - DEGRADO - ESPULSIONI DI CLS - CLS AMMALORATO - PROSPETTO LATO VALLE

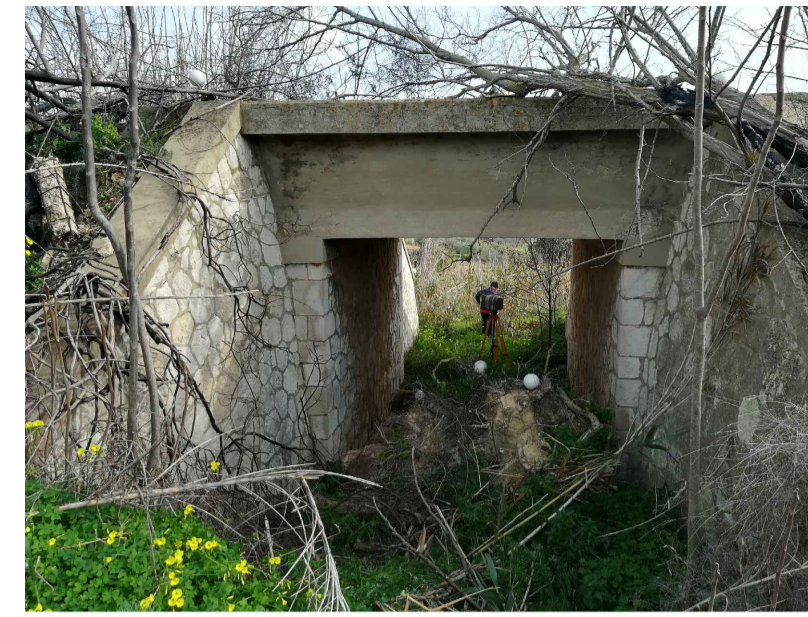
FOTO N.2 - DEGRADO - CLS AMMALORATO - PROSPETTO LATO MONTE

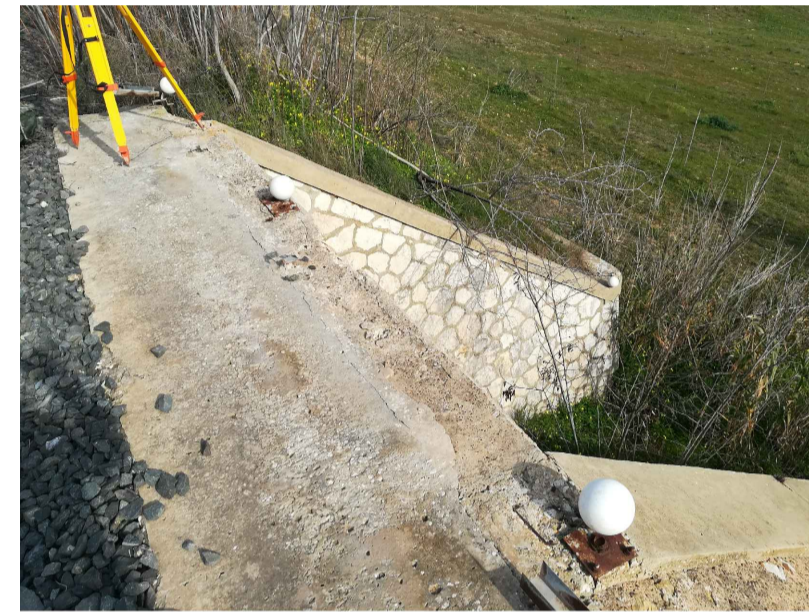
FOTO N.3 - DEGRADO - ASSENZA DI PARAPETTO - PROSPETTO LATO VALLE

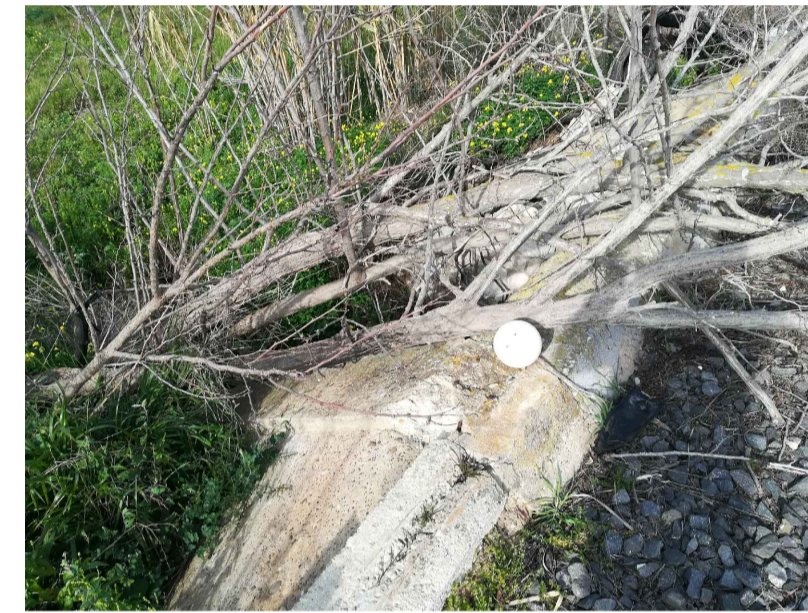
FOTO N.4 - DEGRADO - ASSENZA DI PARAPETTO - PROSPETTO LATO MONTE
