LINEA FERROVIARIA CATANIA C.LE - GELA

RIPRISTINO TRATTA CALTAGIRONE - GELA

LOTTO 2: RIPRISTINO TRATTA NISCEMI - GELA

REPORT DEI SOPRALLUOGHI

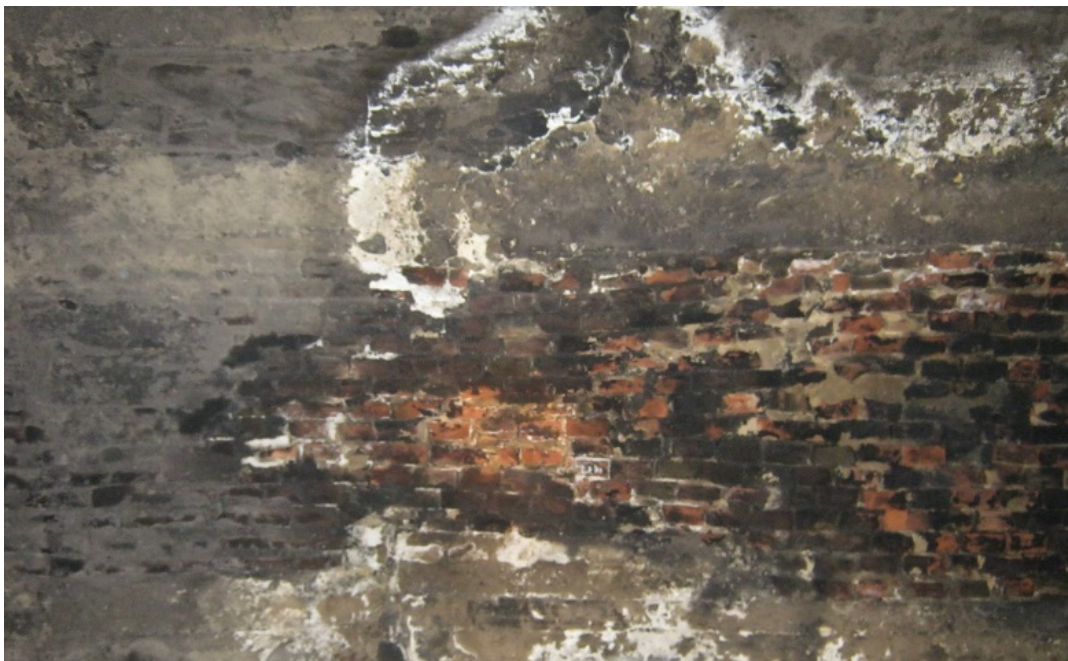
Figura 5 – Calotta in mattoni con umidità e muffe.

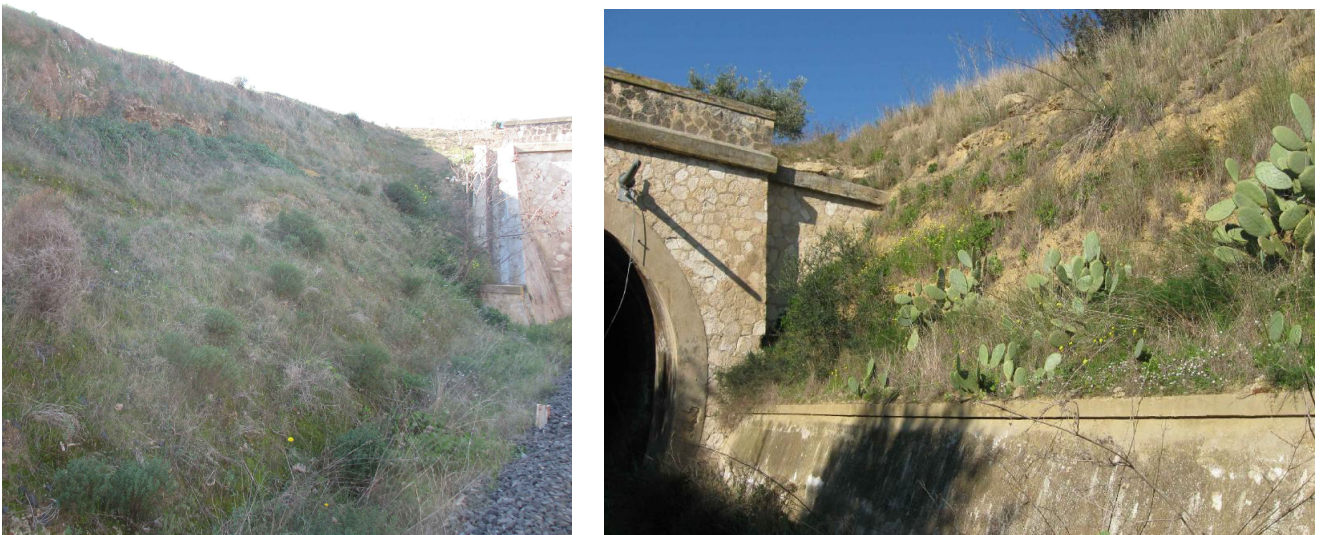
In alcuni casi, la sistemazione delle scarpate al contorno dell'imbocco è risultata insufficiente rispetto ai caratteri morfologici esistenti e alle litologie presenti: infatti durante i sopralluoghi è stato riscontrato materiale sulla sede trasportato da colate detritiche.

Figura 6 – Situazioni tipologiche degli imbocchi: muri d'ala non sempre adatti alla morfologia esistente

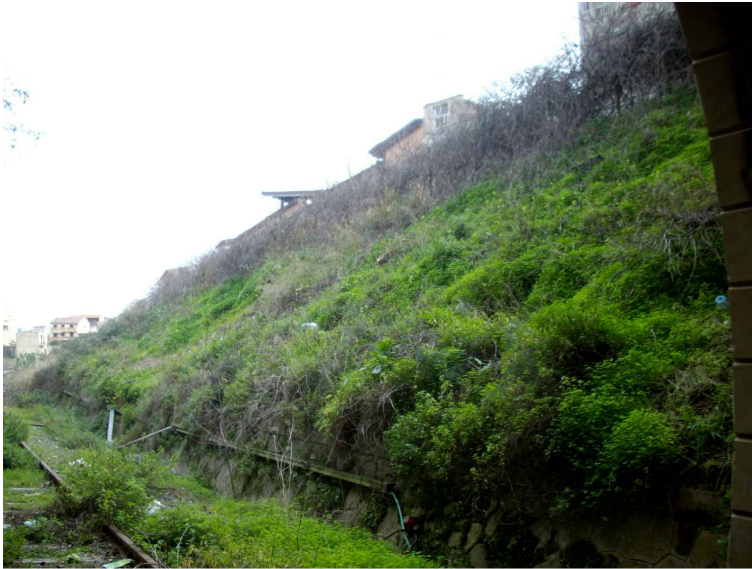
Figura 7 – Trasporto di materiale sulla sede

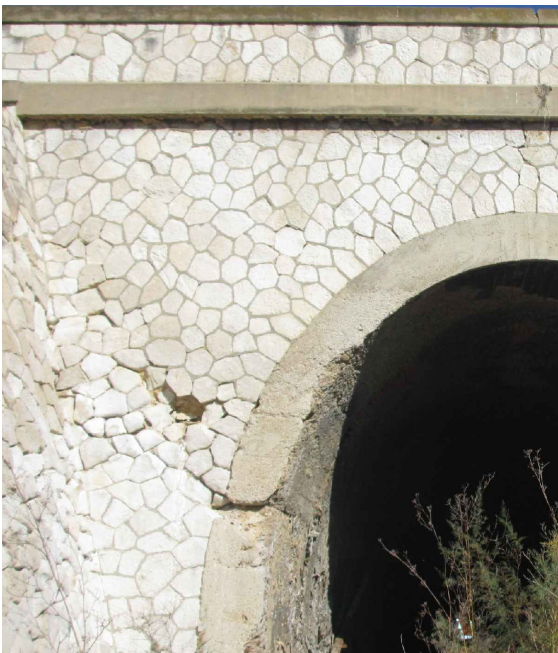
In parte parte degli imbocchi esaminati non sono state riscontrate lesioni o fenomeni deformativi particolari sulle strutture di rivestimento; dette manifestazioni sono state riscontrate solo in casi isolati, come visibile nelle foto seguenti. Dal confronto con foto più datate di tali opere (2007 e 2011) non emerge, comunque, alcun particolare sviluppo nel tempo delle lesioni.

Figura 9 - Distacco del rivestimento al portale

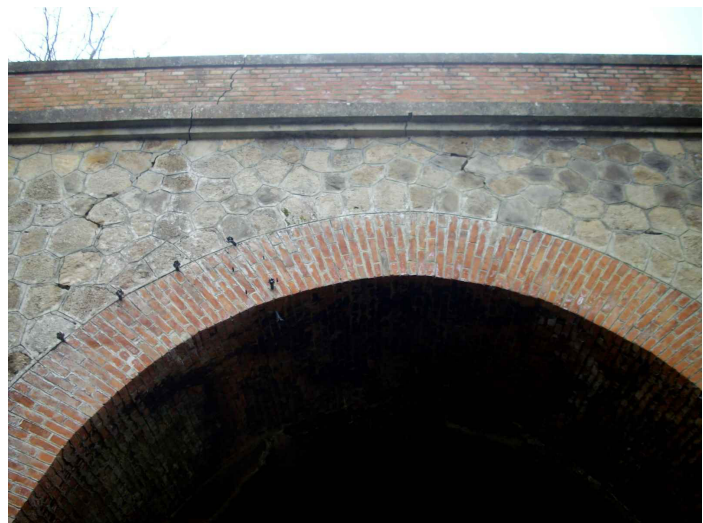
Figura 10 - Portale lesionato

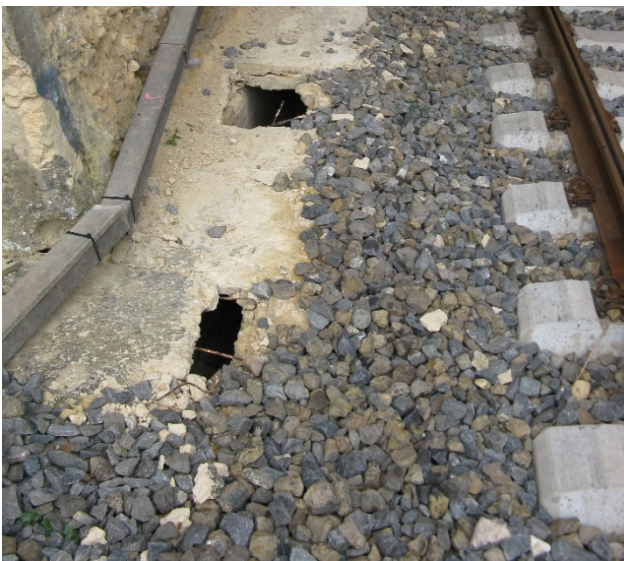
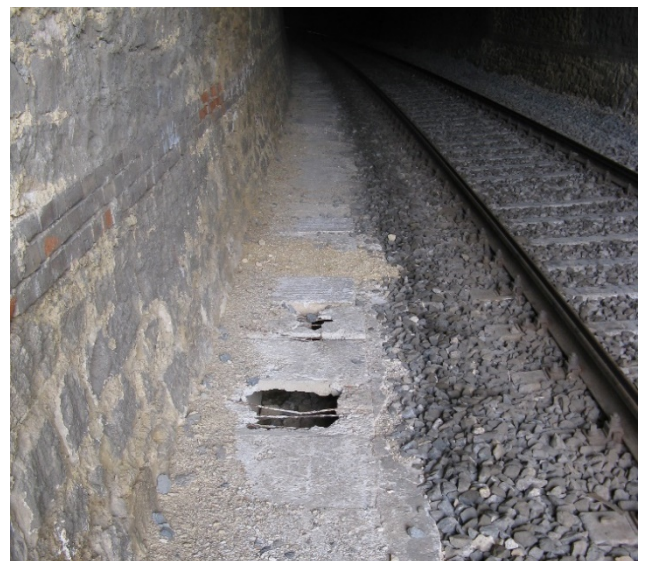
Le gallerie visitate presentano uno stradello laterale che è stato riconosciuto come la chiusura del cunicolo longitudinale di drenaggio. Tale cunicolo ha il piano di calpestio posto a quota inferiore rispetto al p.f.; in alcuni casi è risultato completamente intasato e talvolta presenta mancanza di continuità superficiale, sia a causa di rotture della copertura, che di anomali innalzamenti localizzati. Esso è posto generalmente sul lato destro, raramente sul lato sinistro, procedendo in direzione Gela, con larghezza variabile tra 0,65 m e 0,8 m.

Figura 11 - Stradello laterale

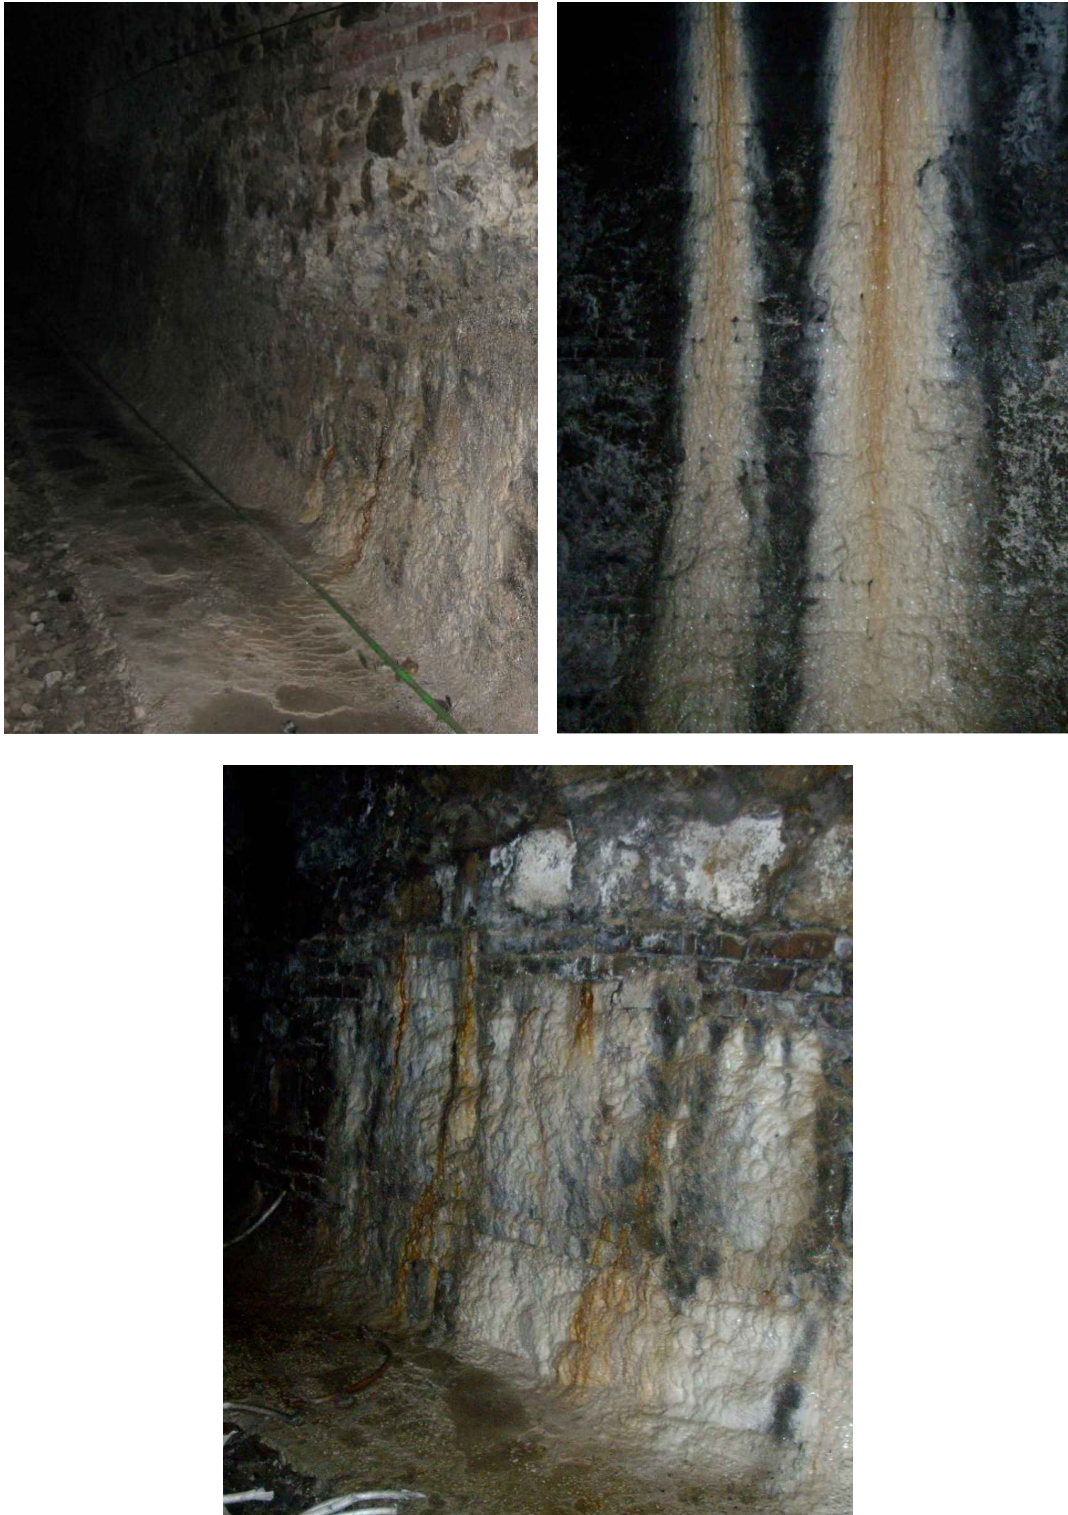
Nelle gallerie oggetto dei sopralluoghi sono state osservate zone umide e venute di acqua all'interno del cavo; l'acqua penetra dalla zona di calotta e dalle reni, con stillicidi continui ad intensità variabile, e scorre poi sulle pareti dei piedritti. Spesso, tra i due paramenti di rivestimento delle gallerie, l'entità dei fenomeni è risultata tutt'altro che simmetrica.

Figura 12 - Venute d'acqua e stillicidi con deposito di materiale

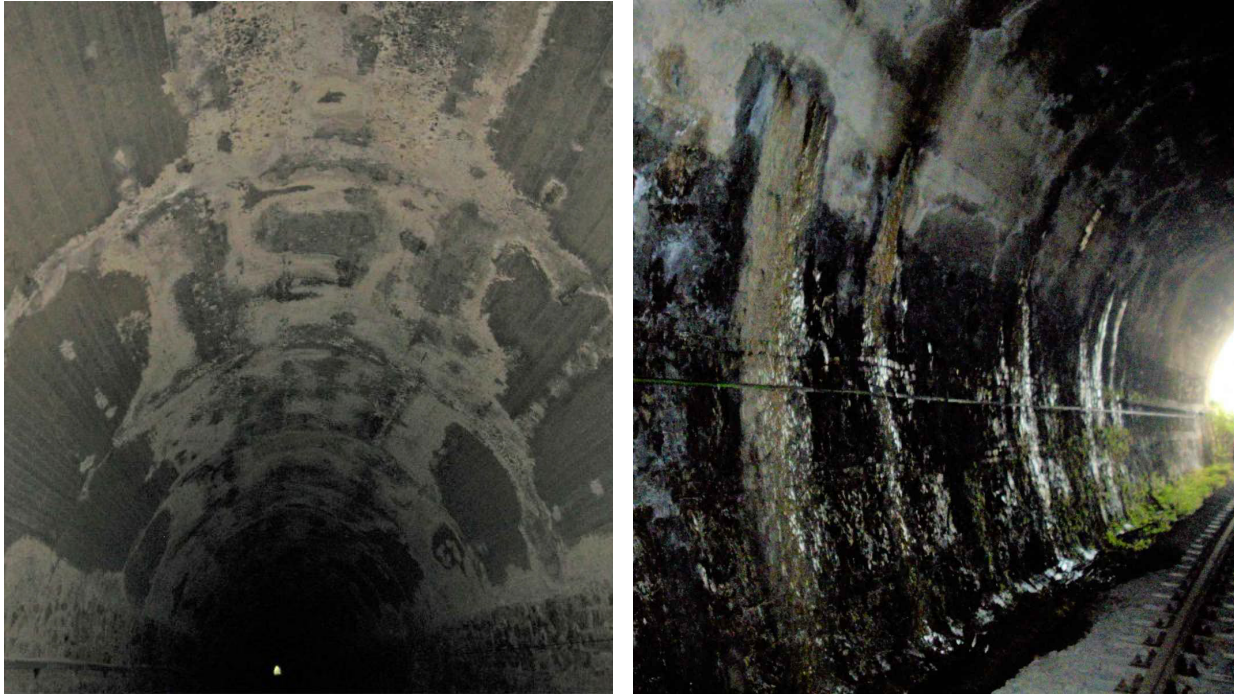
Figura 13 - Zone umide e stillicidi

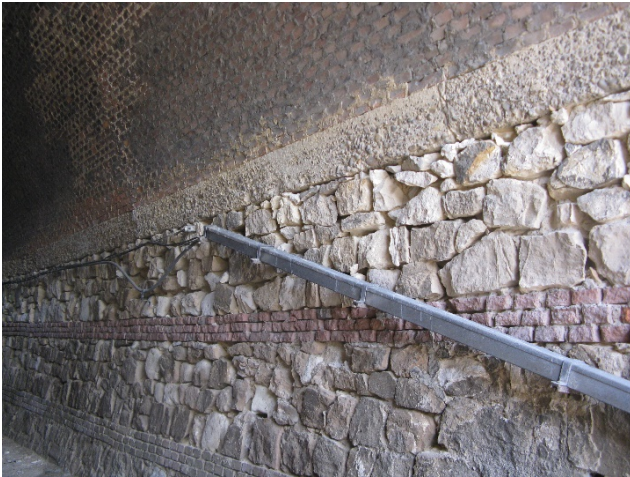
Le condizioni delle malte risultano in moltissime zone fortemente degradate con perdita di coesione e manifesto impoverimento del potere legante, tant'è che sono evidenti continui fenomeni di distacco degli elementi frontali dei rivestimenti. La malta risulta al tatto pulverulenta e facile allo sfarinamento anche con un leggero sfregamento. Detto fenomeno interessa principalmente i piedritti, ma anche le calotte ne sono localmente colpite (come visibile nelle foto); talvolta, l'impoverimento delle malte risulta asimmetrico tra i due paramenti della galleria.

Figura 14 - Malta assente o degradata tra i vari elementi dei rivestimenti

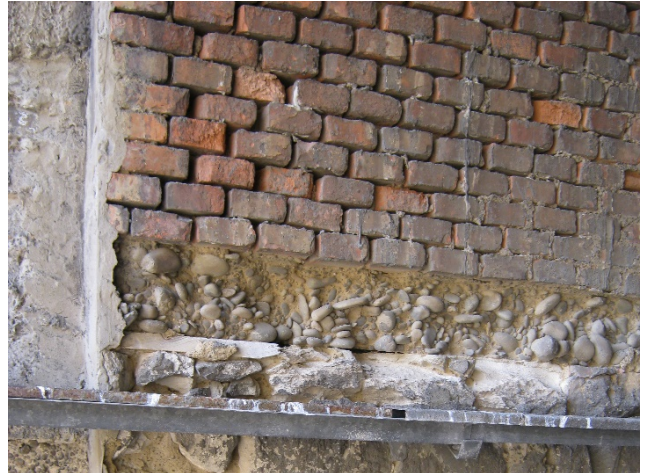
Nella prima foto a destra riportata sotto si osservi infine la dimensione degli inerti nel ricorso in calcestruzzo tra il piedritto in pietrame e la volta in mattoni, messa in evidenza, anche in questo caso, dal degrado del cemento.

Figura 15 - Degrado delle malte tra i mattoni della calotta e inerti di grandi dimensioni – Galleria 2a di Farello

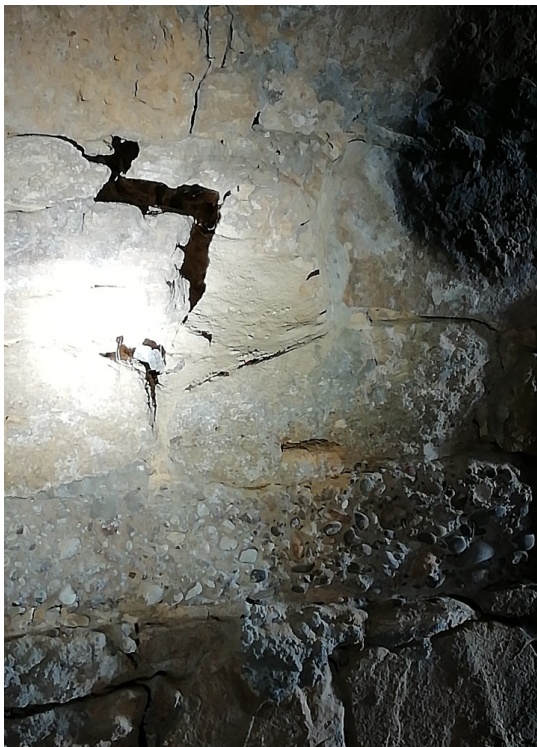
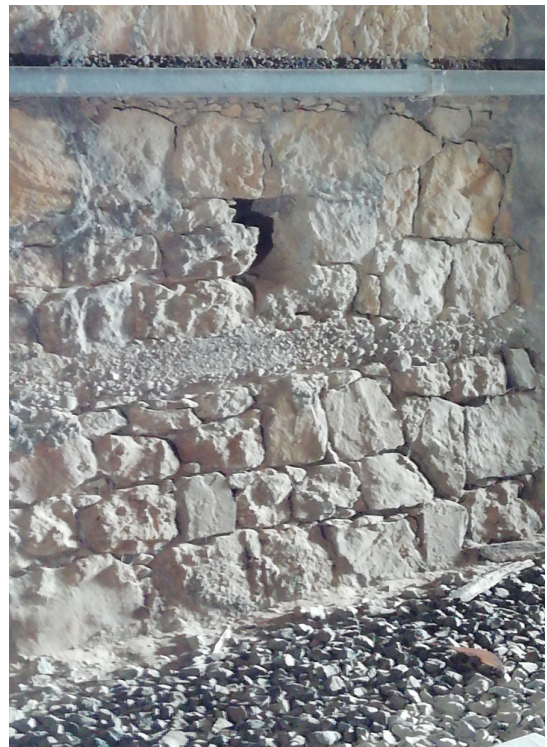
Figura 16 - Vani aperti nei rivestimenti

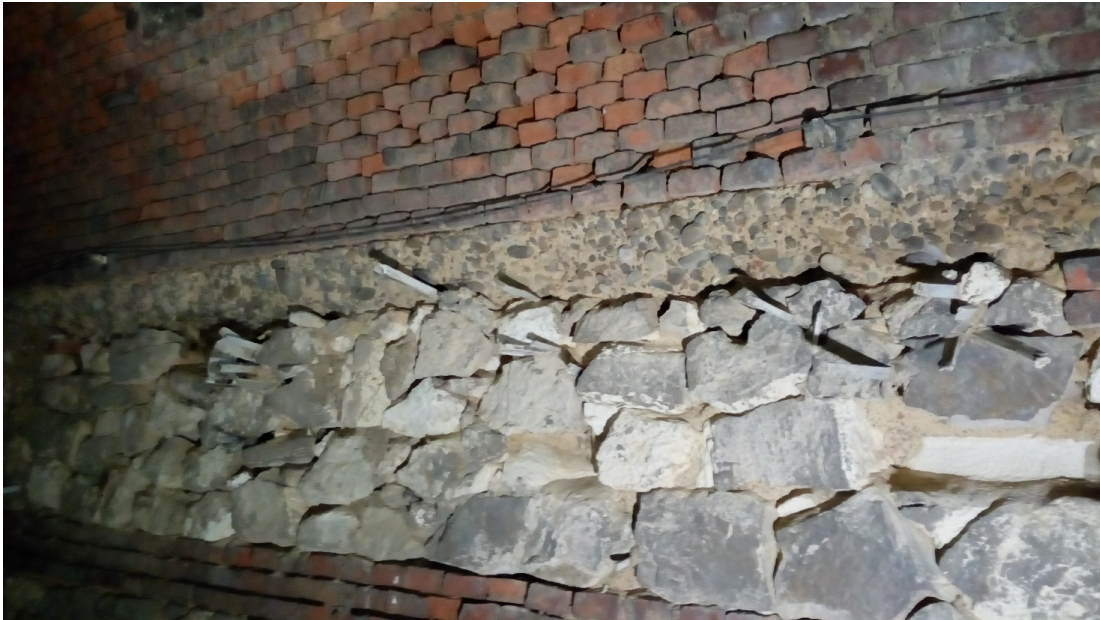
Figura 17 - Cunei di legno tra i blocchi di muratura – Galleria 2a di Farello

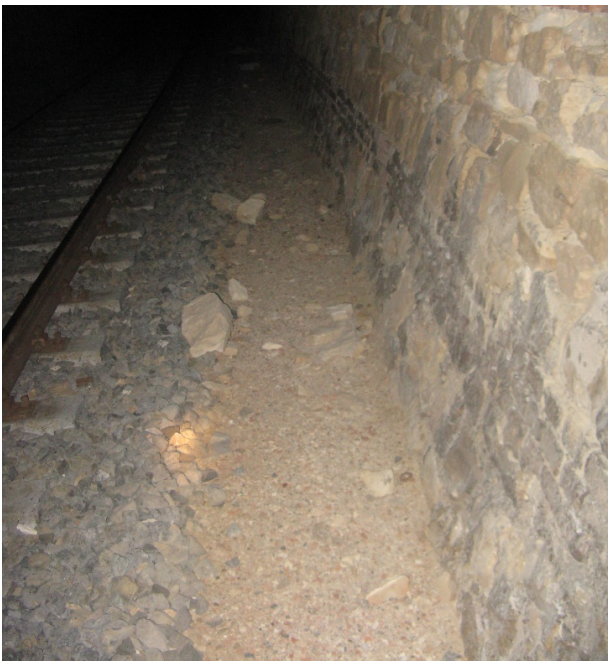
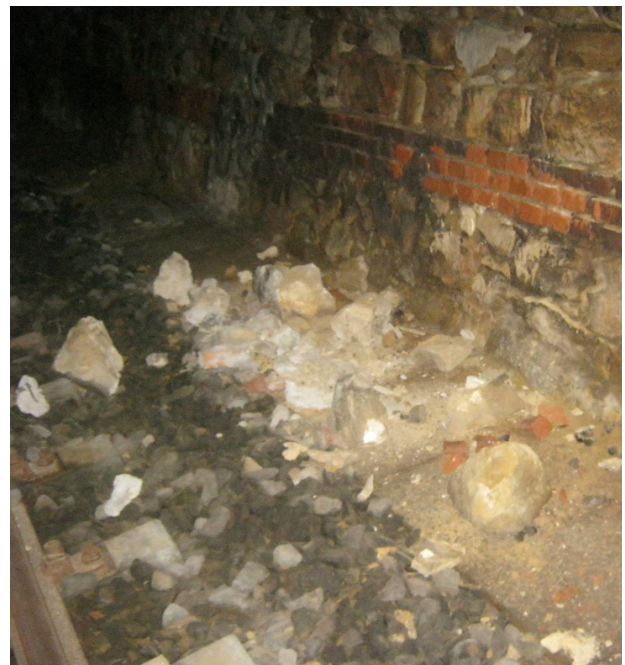
Figura 18 - Deposito di malta degradata e distacchi di pietrame proveniente dai rivestimenti – Galleria 1a di Farello

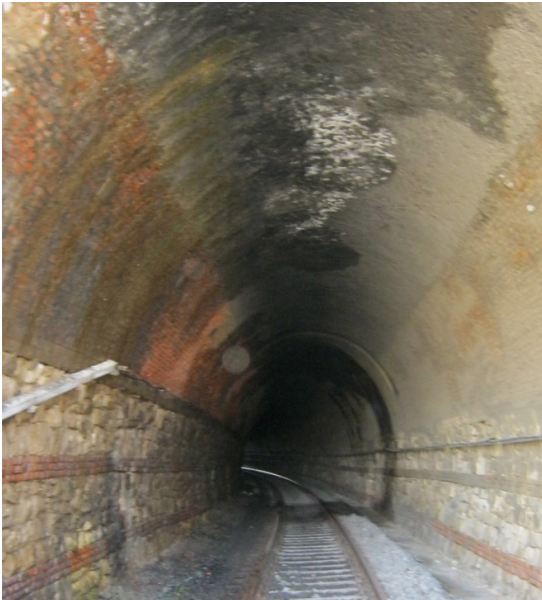
Figura 19 - Degrado asimmetrico delle malte (calottino con un leggero strato di gunite)

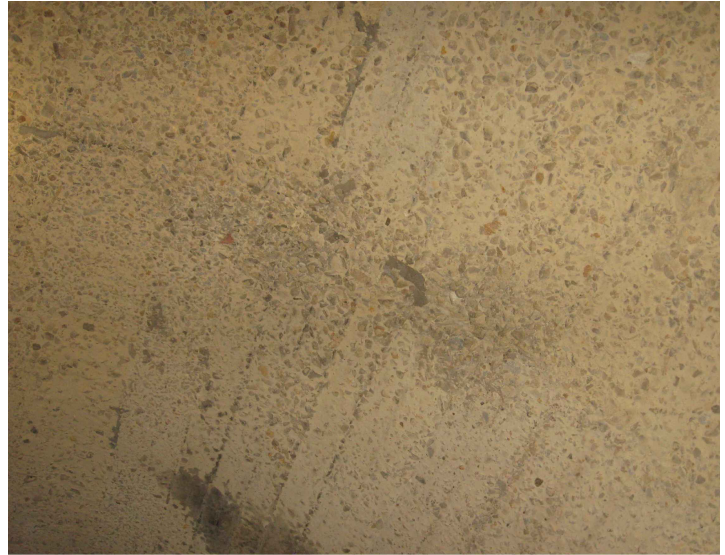
Figura 20 – Segregazione degli inerti in calotta

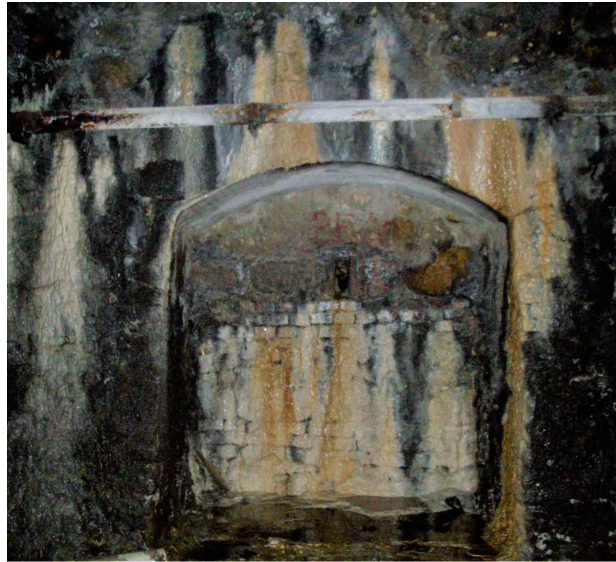
Figura 21 – Nicchia con concrezioni e venute d’acqua
