Allegato 13 Report fotografico
RELAZIONE TECNICA
Domanda di Proroga del
Provvedimento di Compatibilità
Ambientale - VIA
Art.25, co. 5, D. Lgs.152/2006
Messa in produzione del Pozzo gas “S. Maria Nuova
003 Dir A”, Comune di Santa Maria Nuova (AN)

Our Ref: IT0123.000038.0120

INTRODUZIONE

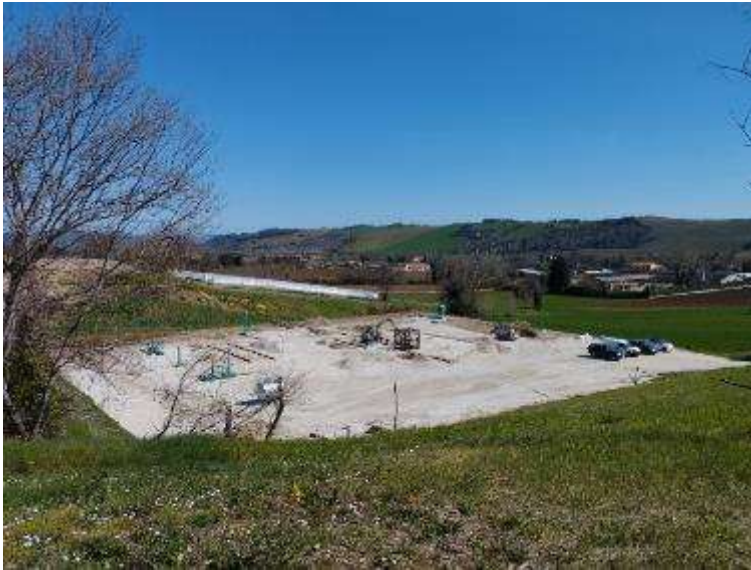
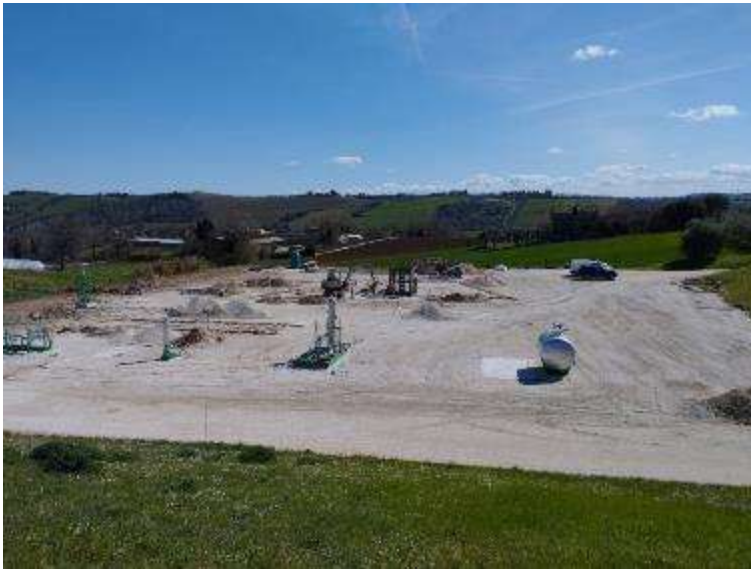
Foto #1a, #1b

Area pozzo allo stato attuale

Visuale rispettivamente dal confine Nord Ovest dell'area pozzo (Foto #1a) e da Nord (Foto #1b)

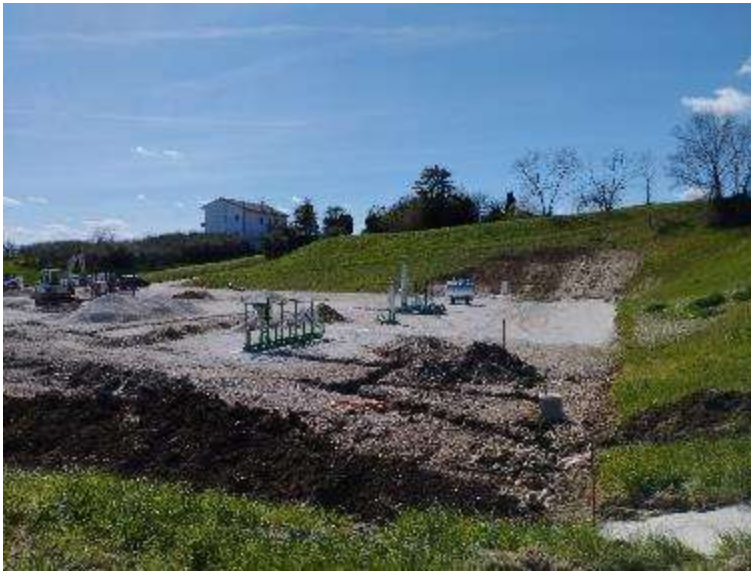
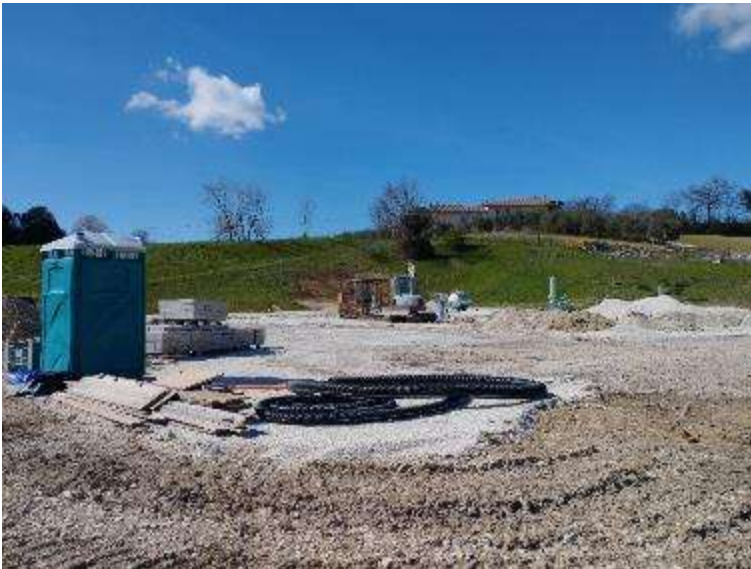
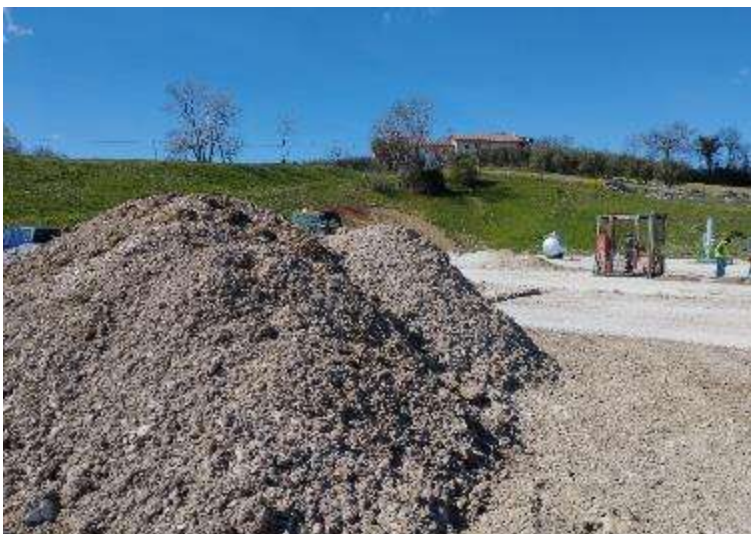
Foto #1c, #1d, #1e

Area pozzo allo stato attuale

Visuale rispettivamente dal confine Nord Est dell'area pozzo (Foto #1c) e da Sud in direzione NO (Foto #1d e #1e).

In Foto #1c si può notare l'area dove è stata di recente effettuata un'attività di riprofilatura scarpata

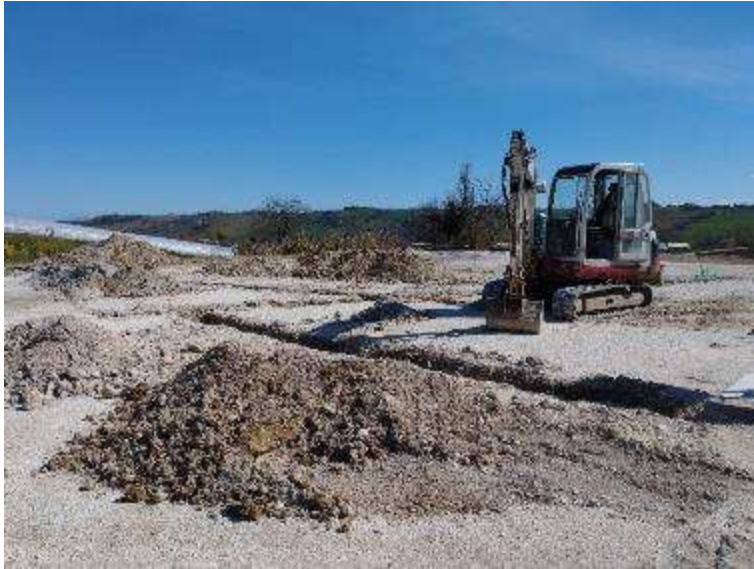
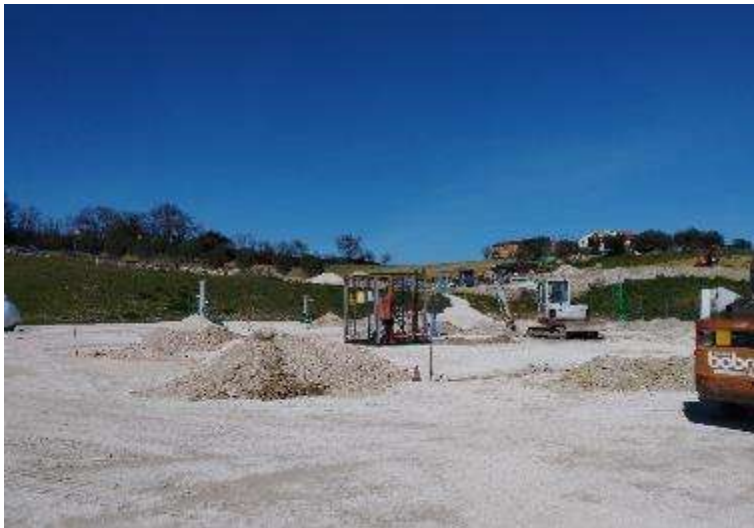
Foto #1f, #1g

Area pozzo allo stato attuale

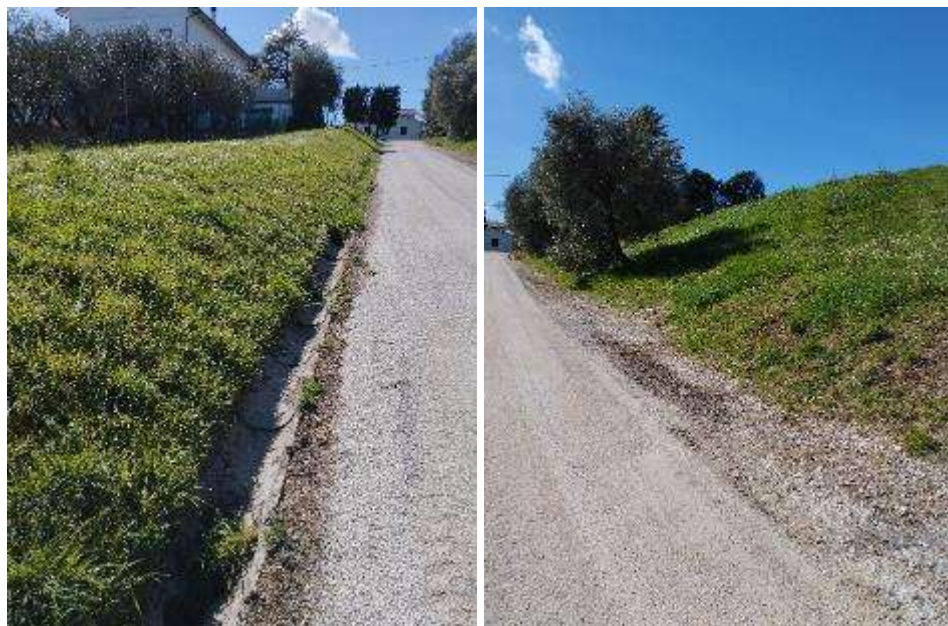
Foto #2a, #2b

Strada di accesso all'area pozzo

Si può notare la presenza di una canalina di scolo delle acque superficiali a sinistra della strada (Foto #2a)

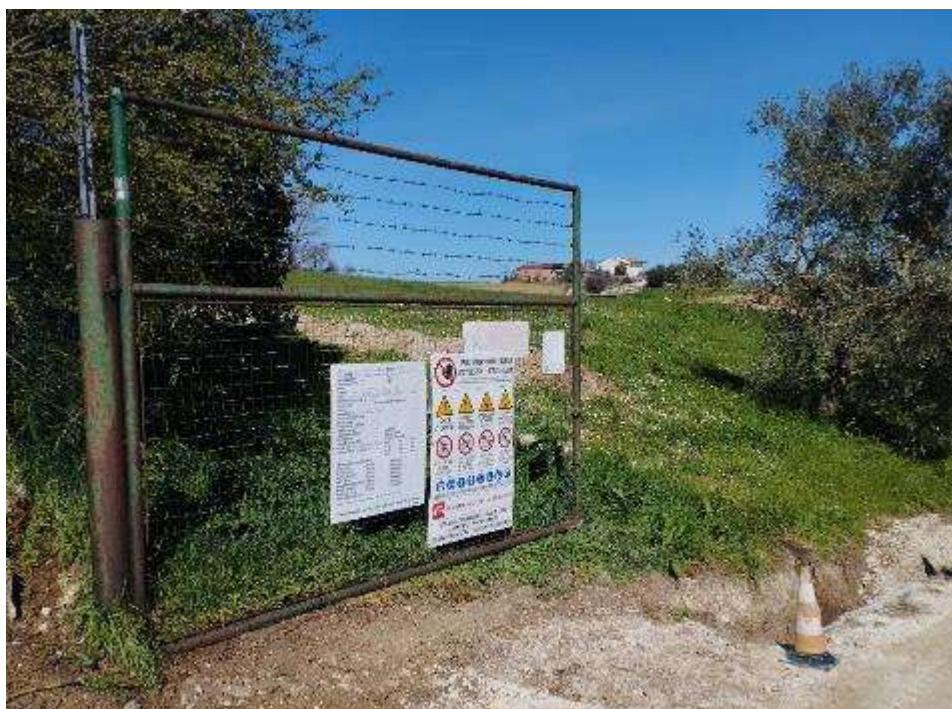
Foto #3

Cancello di accesso all'area pozzo e cartellonistica di cantiere

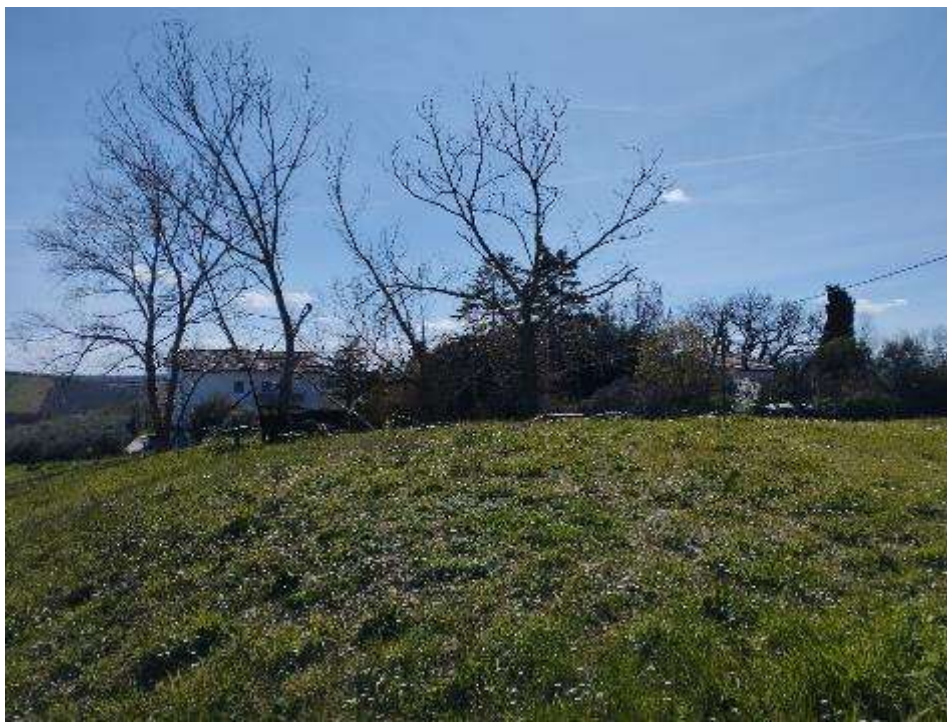
Foto #4

Visuale in direzione Ovest-Sudovest dall'area pozzo

Si possono notare n. 2 abitazioni civili poste in direzione Ovest-Sudovest ubicate rispettivamente a 115 m (in foto, la struttura più a destra) e circa 80 m (in foto, il

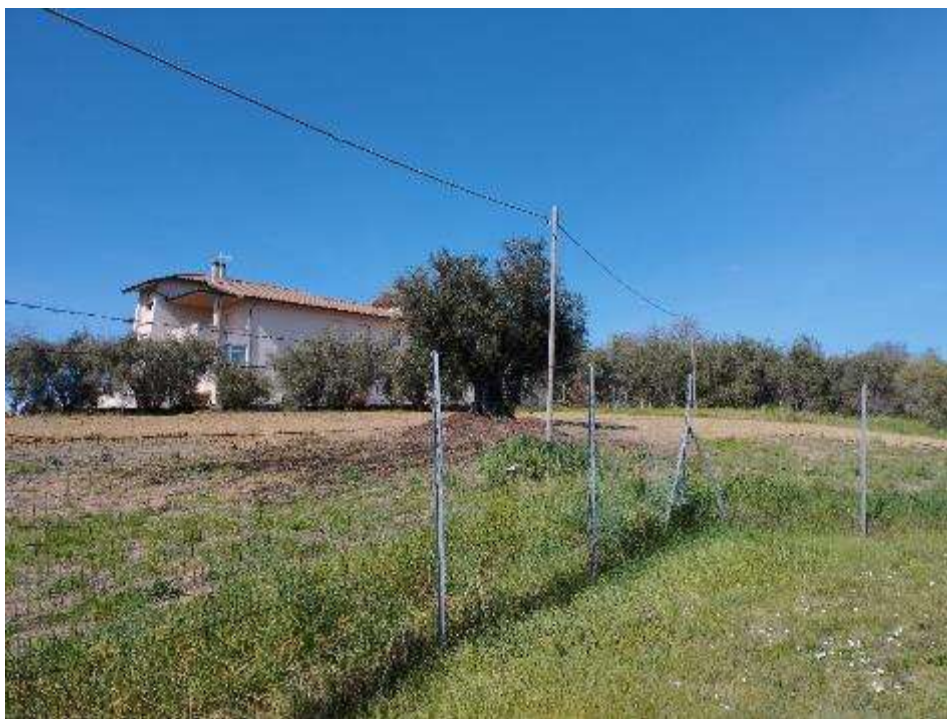
Foto #5

Visuale in direzione Nordovest dall'area pozzo

Si possono notare la recinzione dell'area pozzo, che perimetra l'intera area, e l'abitazione posta a circa 145 m in direzione Nord-Nordovest

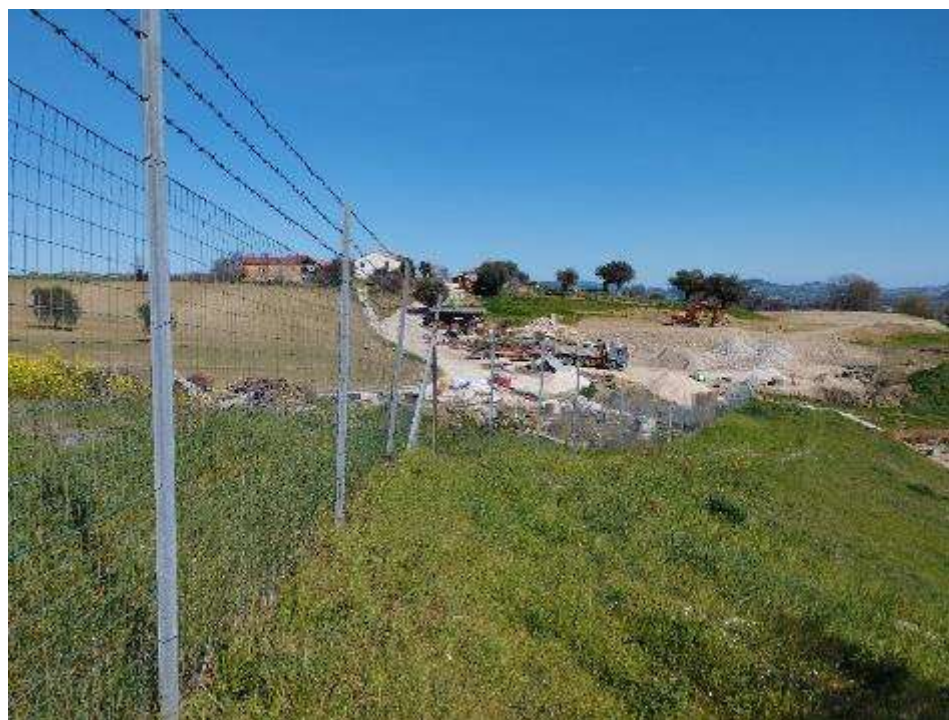
Foto #6

Visuale in direzione Est dal confine Nord-occidentale dell'area pozzo

All'esterno dell'area GPI, si nota la presenza, oltre la recinzione sul lato Nord-Nordest di terre e materiali da costruzione/inerti e terreni vari non di titolarità GPI. La presenza degli stessi era già stata

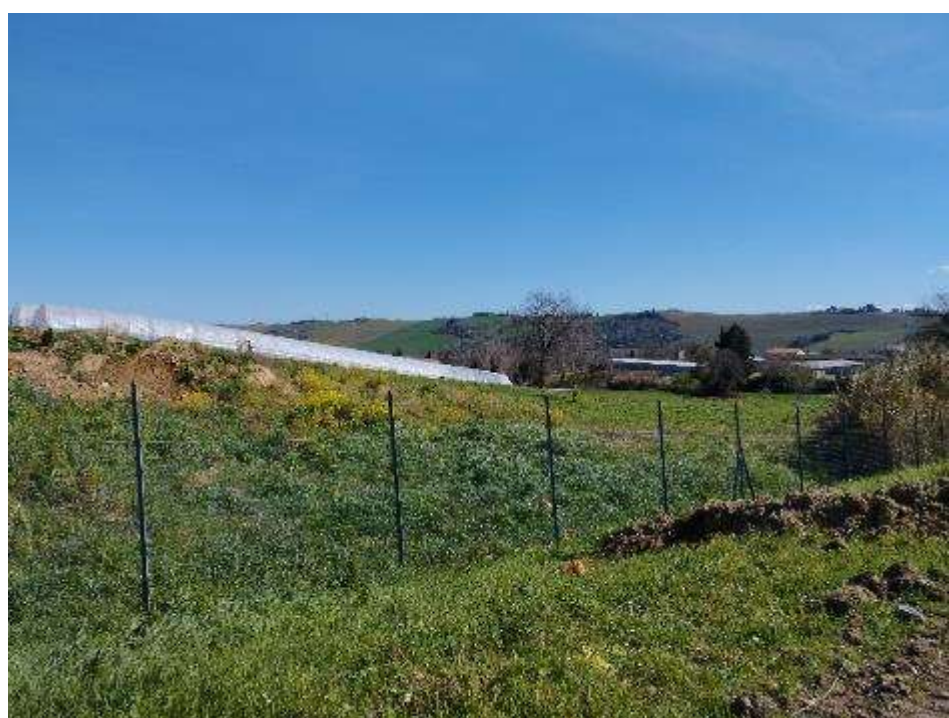
Foto #7

Visuale in direzione Est dal confine orientale dell'area pozzo

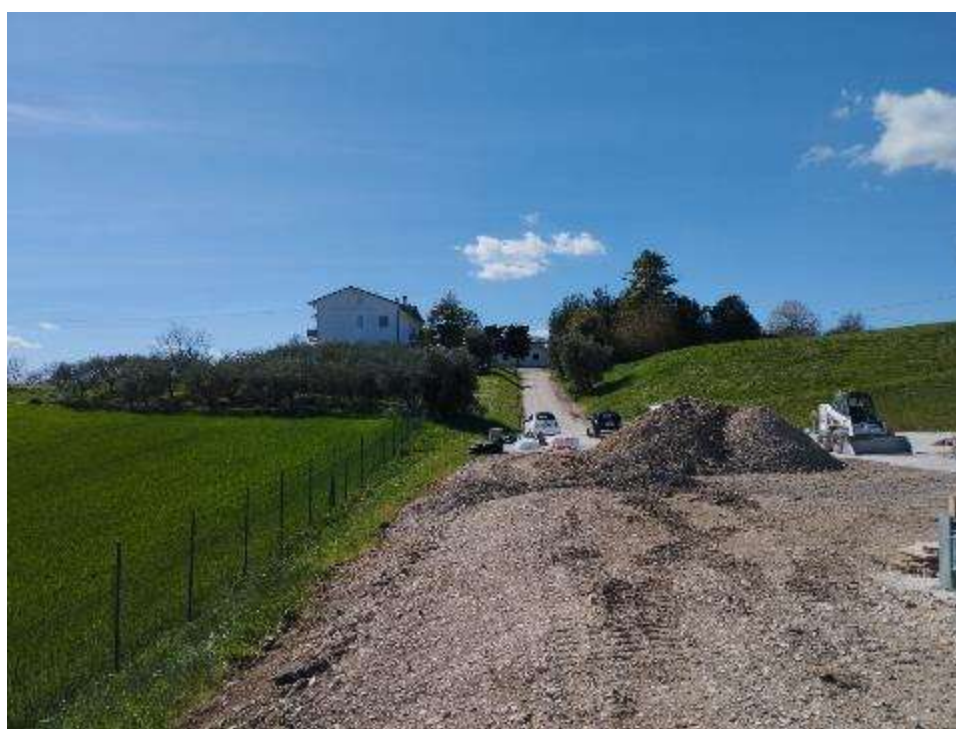
Foto #8

Lato Sud dell'area pozzo

Si possono notare la recinzione dell'area pozzo (sul lato Sud), accumuli di terreno derivanti dalle attività di scavo in sito, la strada di accesso all'area pozzo (al termine della strada di accesso a visibile in foto), nonché le abitazioni rispettivamente poste in direzione Ovest, a circa 140 m (in foto, la struttura più a destra),

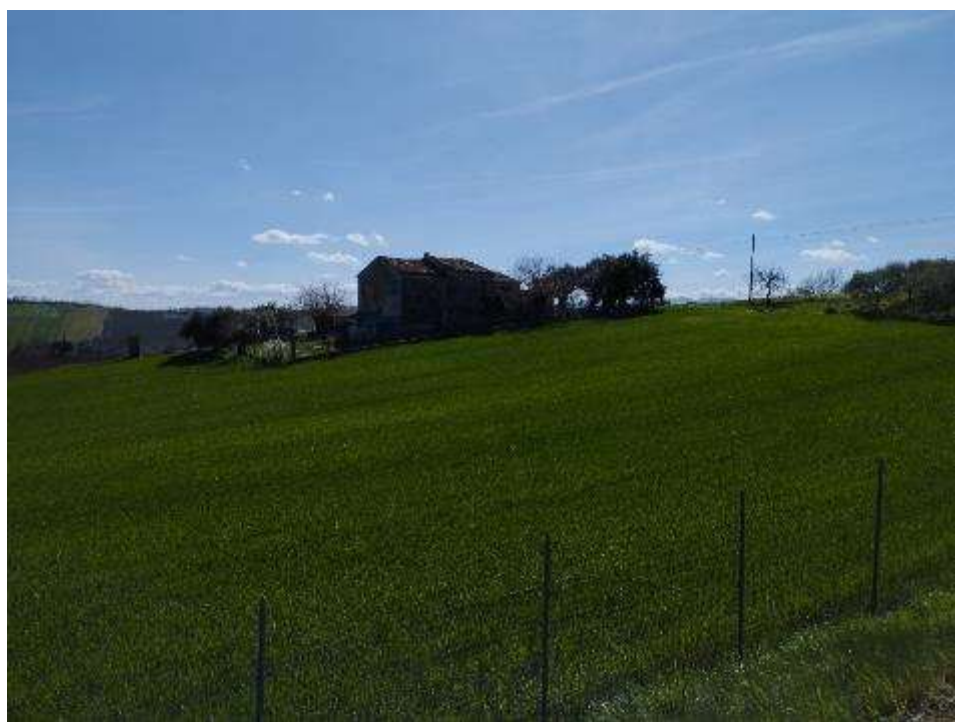
Foto #9

Visuale in direzione Sud Sudovest dal confine meridionale dell'area pozzo

Si possono notare la recinzione dell'area pozzo e il fabbricato, presumibilmente ad uso agricolo indicato nel SIA (sezione "Analisi dello stato di fatto") con lettera F

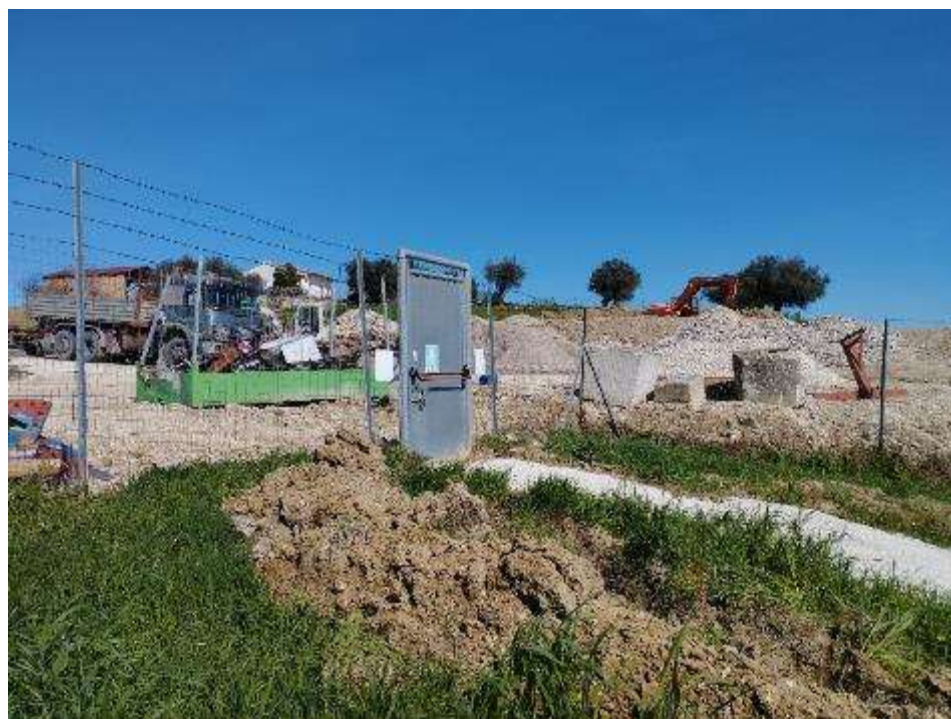
Foto #12

Futura collocazione del locale uffici

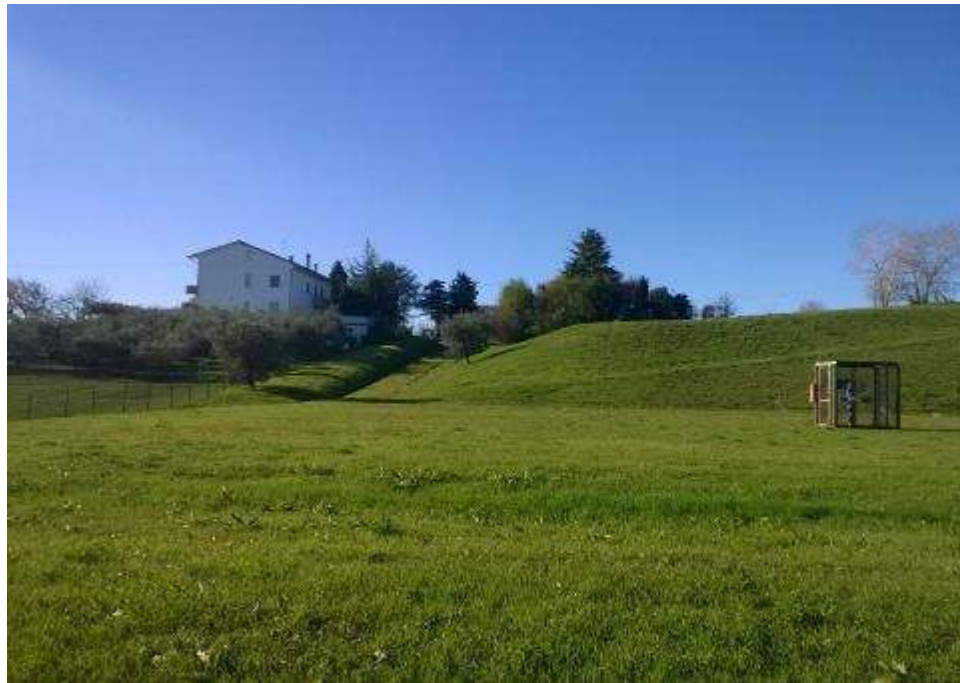
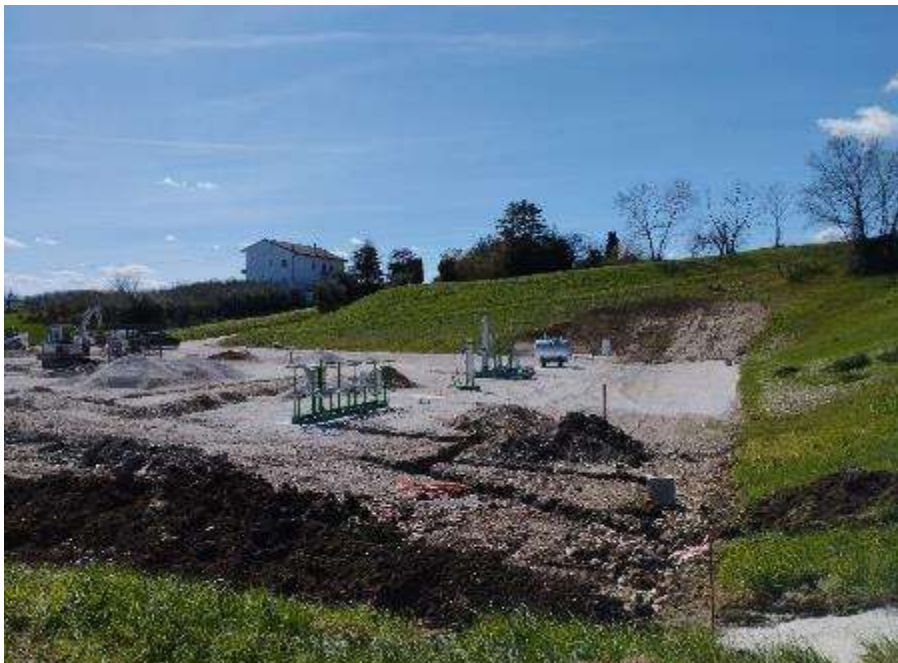
Foto #13a, #13b

Descrizione: Area pozzo

Dal confronto con la foto precedente, si nota l'attuale stato di avanzamento del cantiere, dove a partire da febbraio 2023 sono state effettuate e/o sono in corso i lavori volti alla rimessa in produzione del pozzo, tra cui opere civili, scortico e livellamento piazzale, riprofilatura strada di accesso, posa di stabilizzato su zone operative e piazzale, esecuzione di fondazioni per apparecchiature e quadri, installazione di parte delle apparecchiature e posa pozzetti e rete di messa a terra.

Rimasta al momento invariata la testa pozzo e la relativa gabbia metallica.

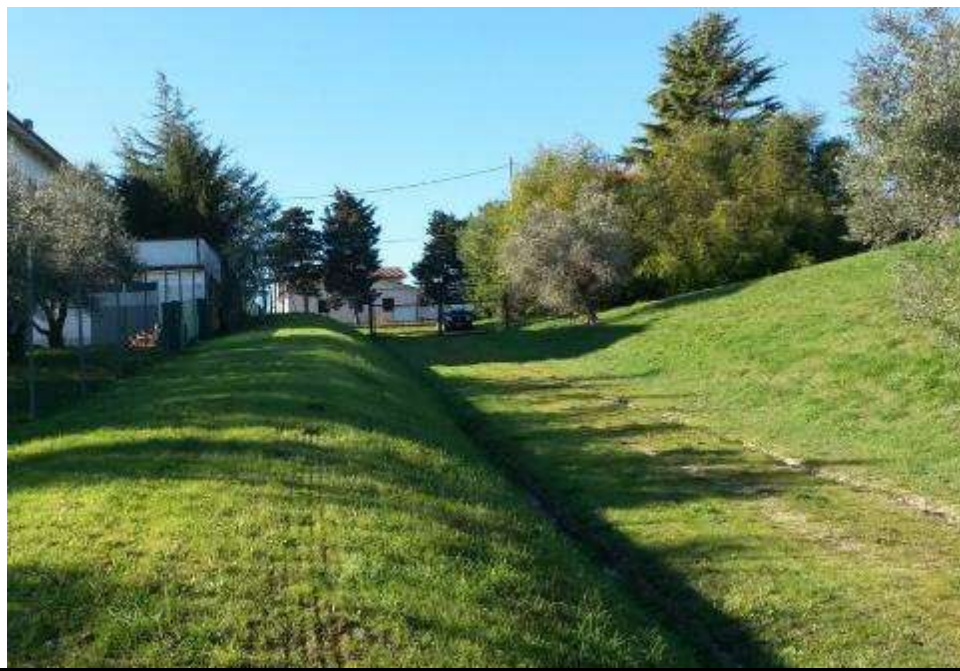
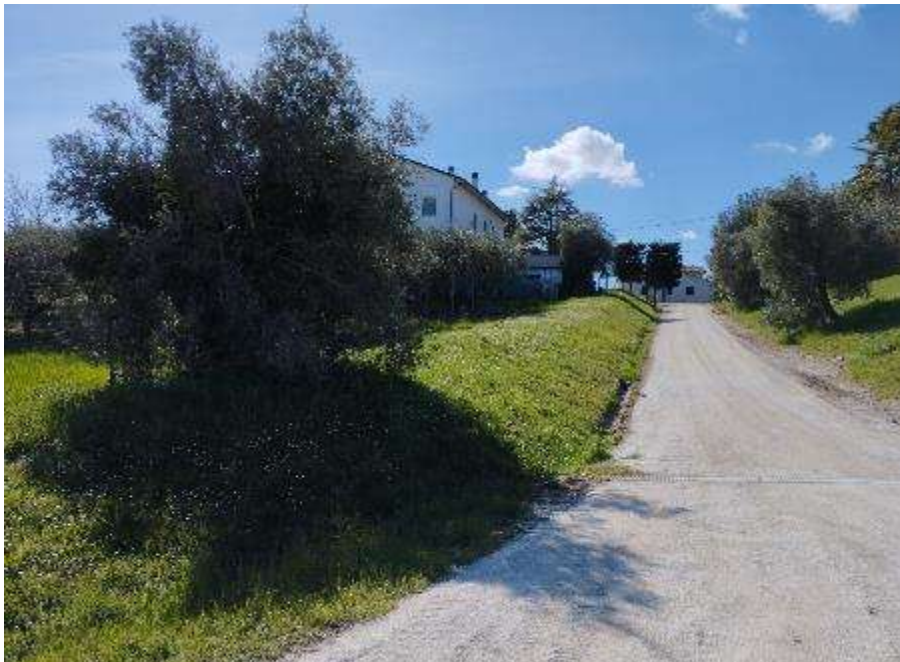
Foto #14a, #14b

Descrizione: Strada di accesso all'area pozzo

Dal confronto con la foto precedente, si nota che la strada è stata inghiaiaata per consentire il passaggio dei mezzi di cantiere.

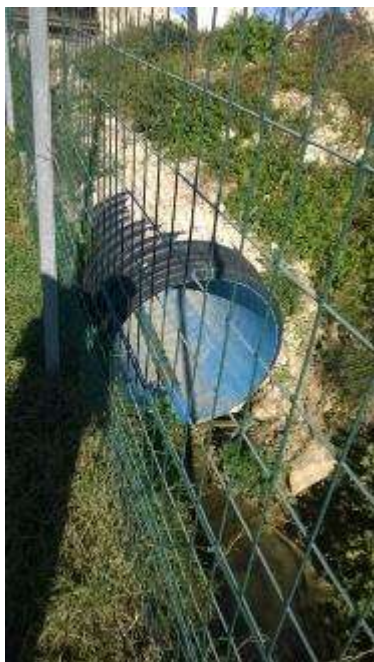
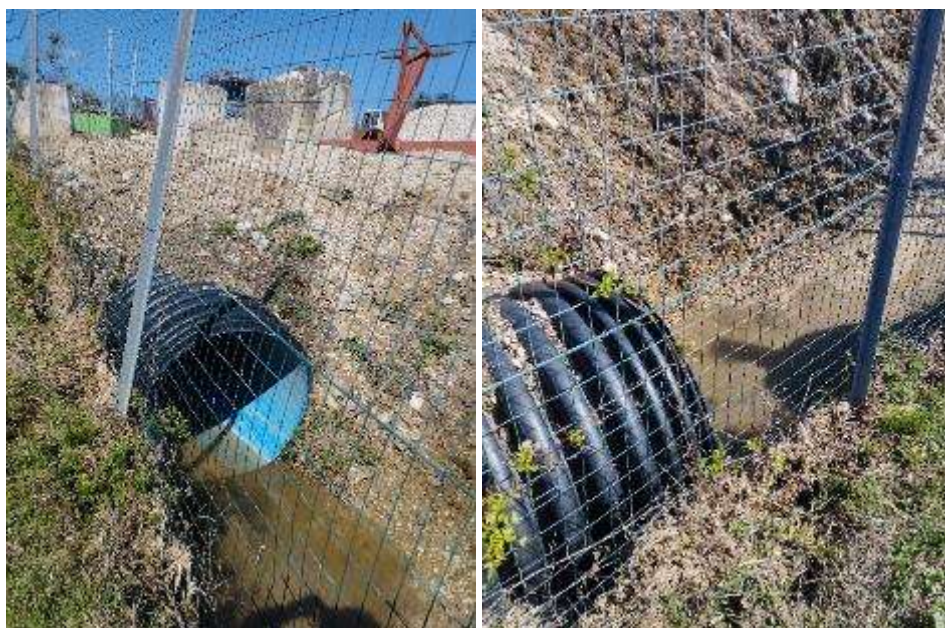
Foto #15a, #15b, #15c

Descrizione: Collettore artificiale del deflusso idrico superficiale proveniente dai terreni a monte del sito, posto a NE dell'area pozzo, immediatamente oltre la recinzione del sito

Dal confronto con la foto precedente, non si rilevano variazioni.

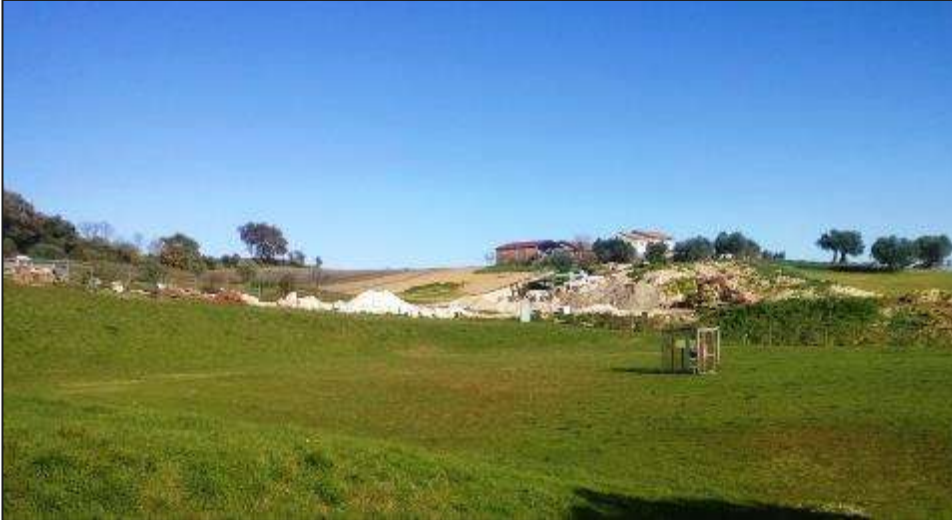
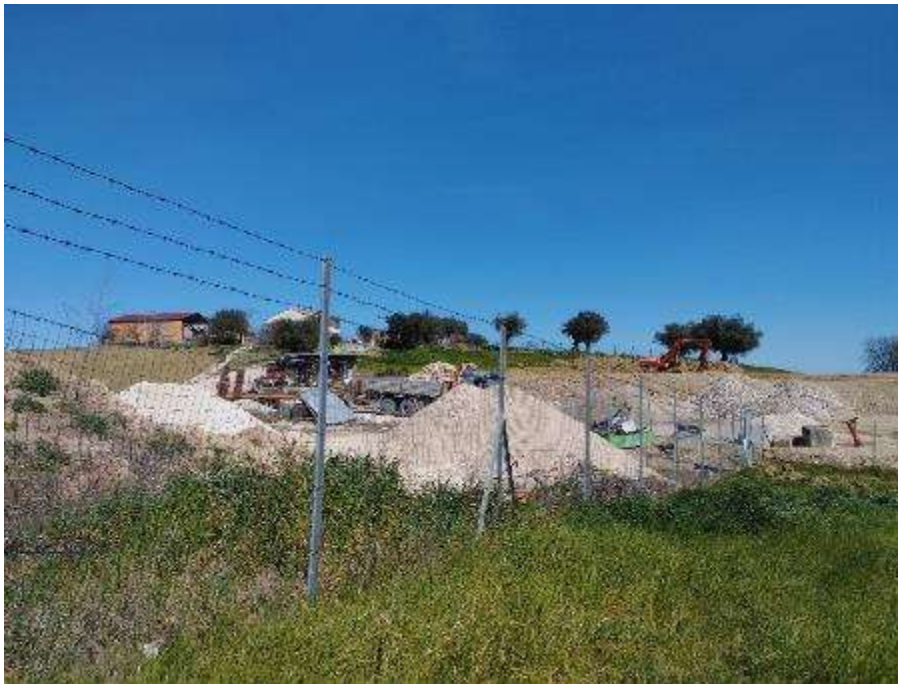
Foto #16a, #16b

Descrizione: Deposito di materiali da costruzione/inerti e terreni vari confinante a NE con l'area pozzo

Dal confronto con la foto precedente, non si rilevano variazioni significative.

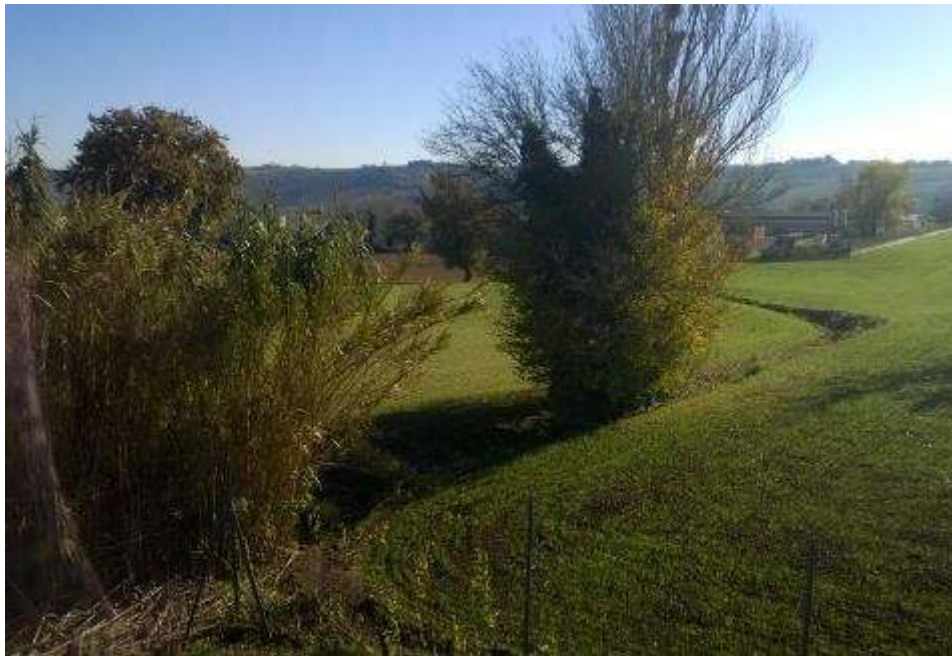
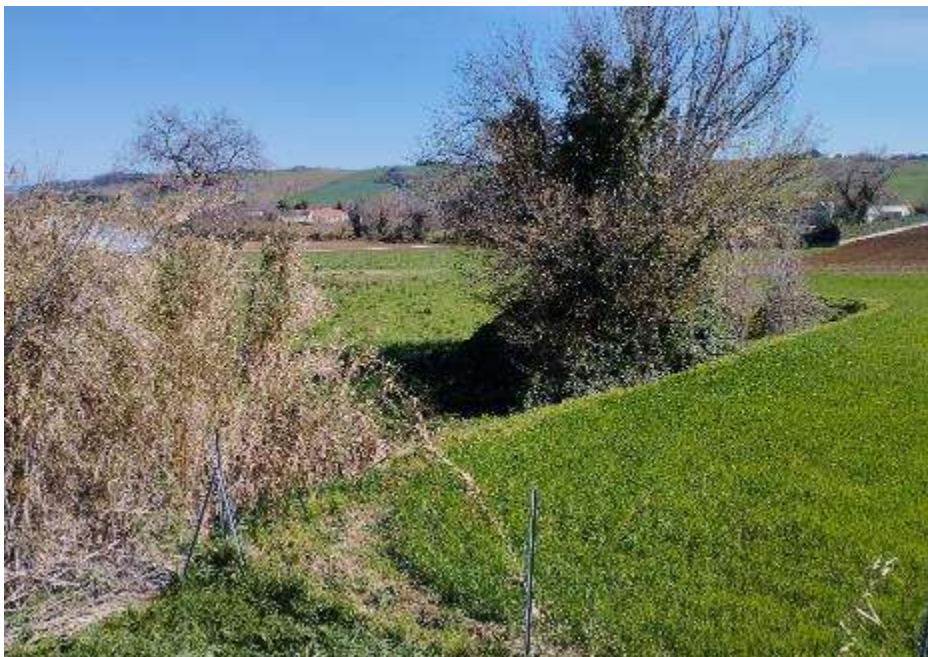
Foto #17a, 17b

Descrizione: Fosso (la cui portata dipende dalla piovosità), posto lungo il margine Est dell'area pozzo, al quale sono convogliate sia le acque dei terreni a monte del sito sia i deflussi di piazzale

Dal confronto con la foto precedente, non si rilevano variazioni

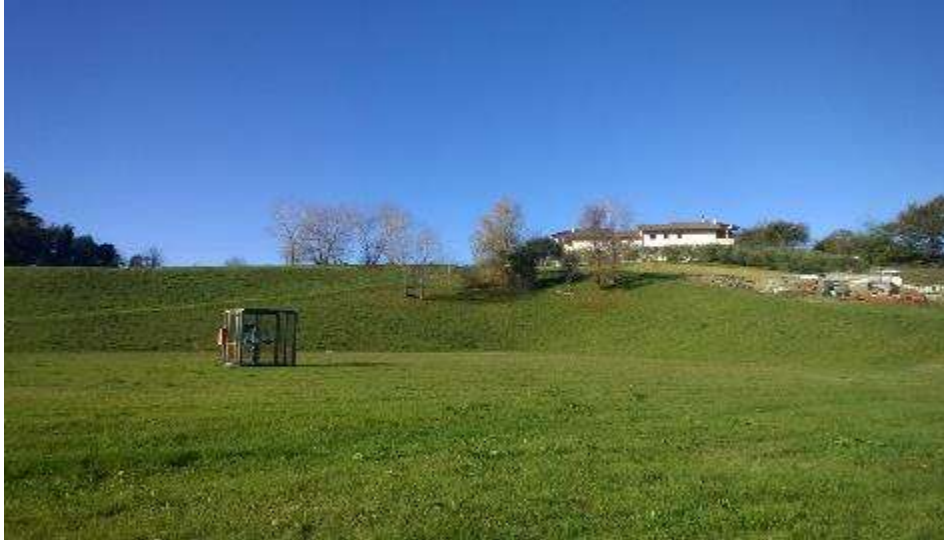
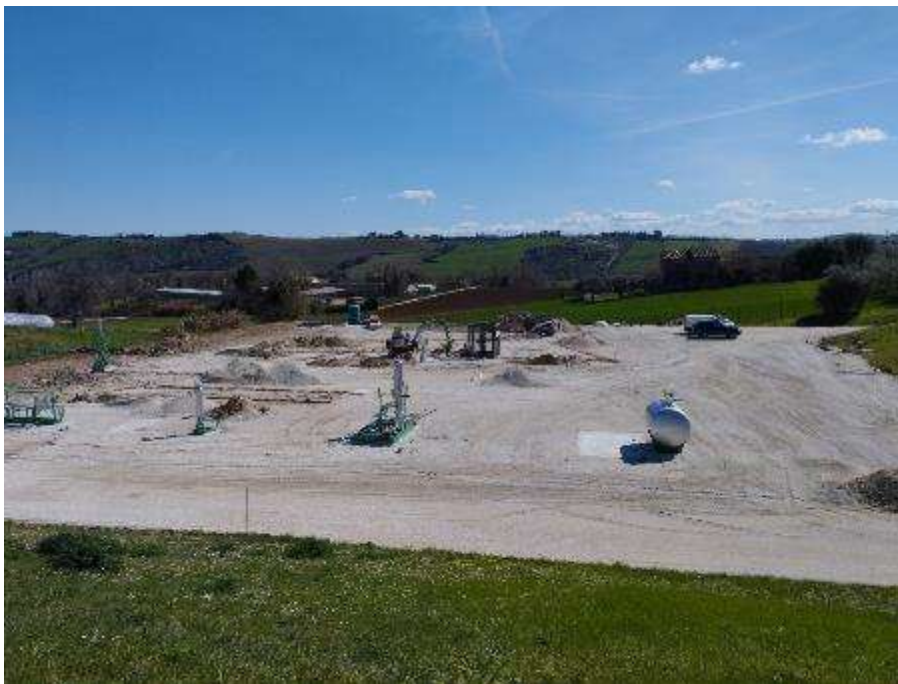
Foto #18a, #18b

Descrizione: Visuale in direzione Sud dalla porzione settentrionale dell'area pozzo

Al netto dei lavori nell'area pozzo, nell'intorno non si rilevano variazioni significative.

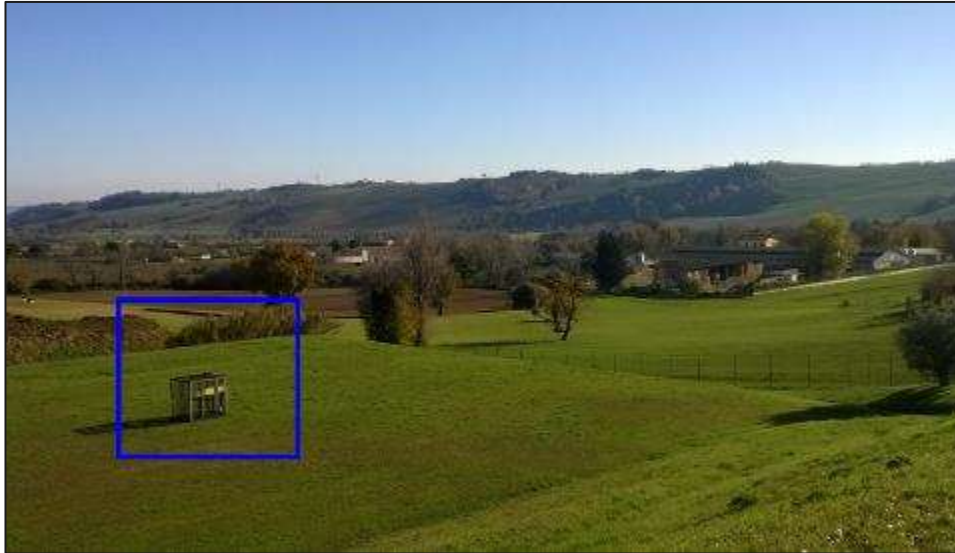
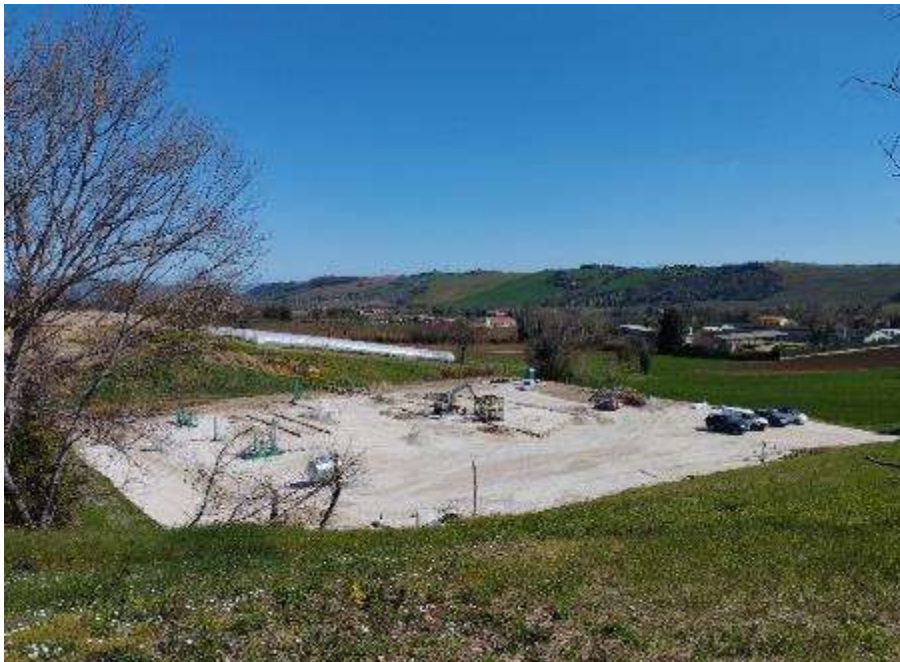
Foto #19a, #19b

Descrizione: Visuale in direzione Sudest dall'area pozzo

Al netto dei lavori nell'area pozzo, dal confronto con la foto precedente, per quanto riguarda il territorio circostante non si rilevano variazioni significative.

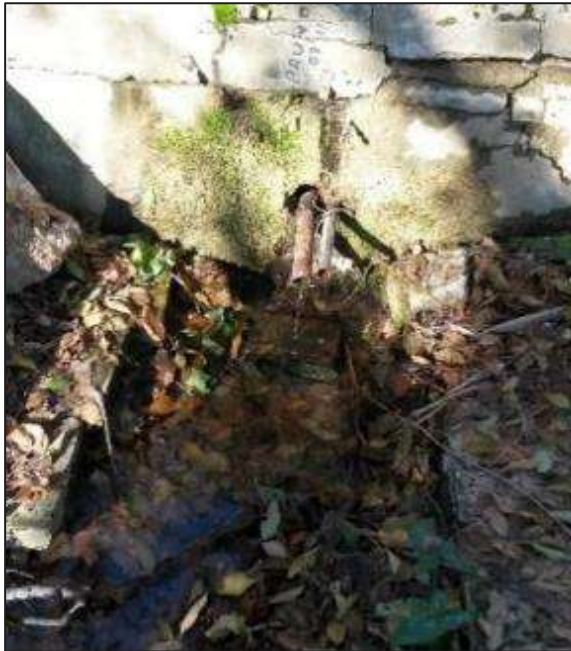
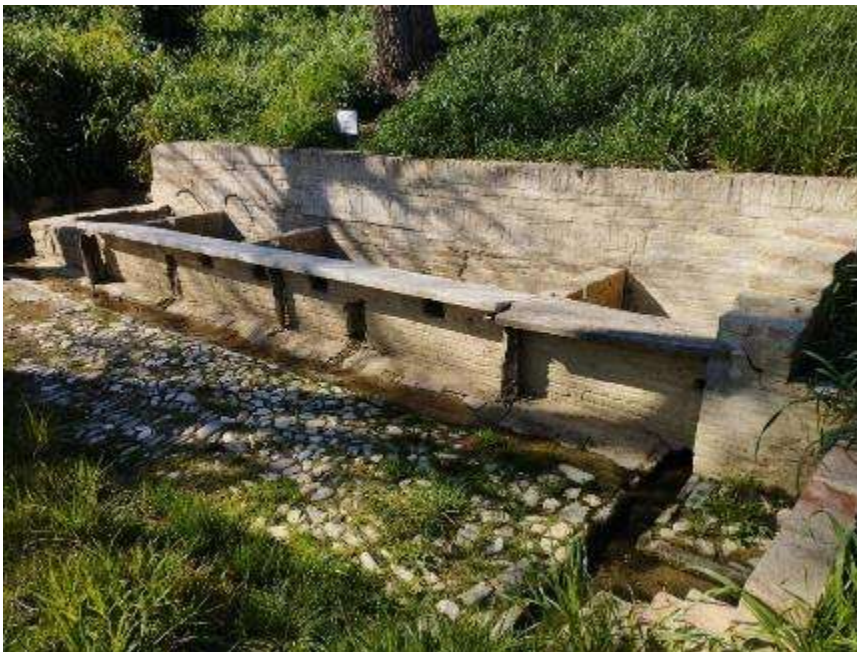
Foto #20a, #20b

Descrizione: Sorgente a circa 380 m a Nordest dall'area pozzo SMN 3

Dal confronto con la foto precedente, si vede come la sorgente sia stata ripristinata negli anni recenti. In particolare, dalle informazioni disponibili, i lavori per ripristinare la "Fonte Murata" sono iniziati nel 2018 (a seguito di un progetto fra Amministrazione comunale e alcuni cittadini volontari volto al recupero delle fonti presenti sul territorio) e nel corso dei lavori è stato scoperto il manufatto originario.

La fonte attualmente ha una discreta portata di acqua non potabile continua e regolare.

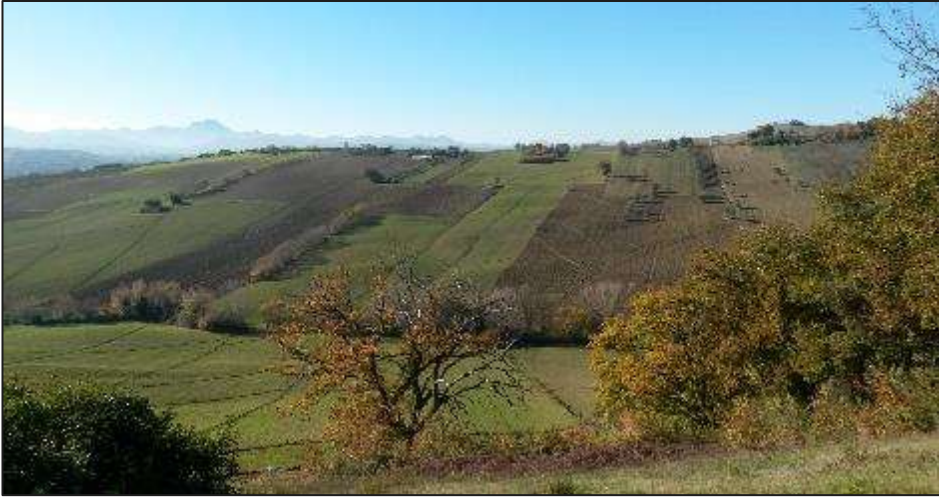
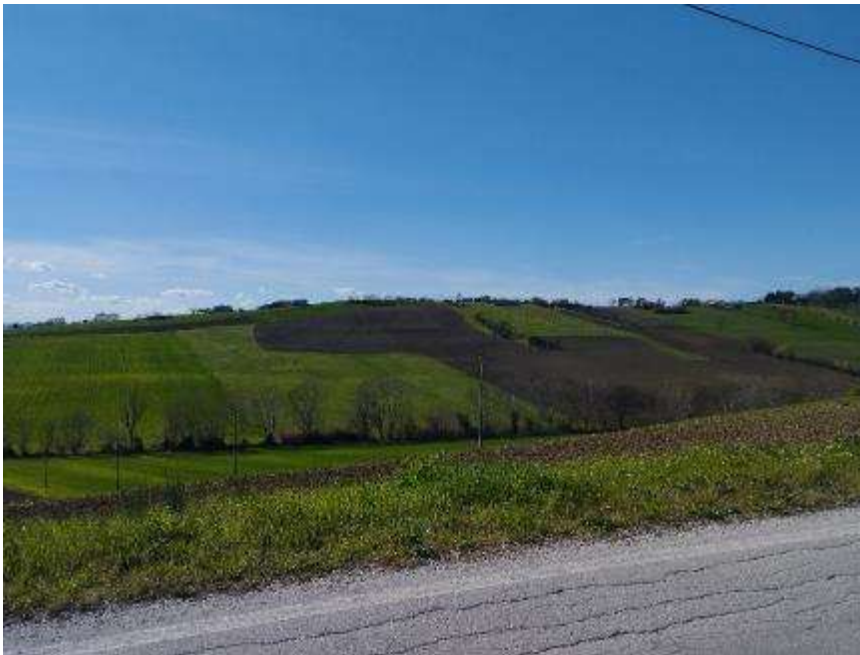
Foto #21a, #21b

Descrizione: Aree di versante in dissesto a 550 m a Nordovest dal pozzo SMN 3 (ID F-14-0661, come definito nella Tavola RI-37, PAI Regione Marche)

Dal confronto con la foto precedente, non si rilevano variazioni significative.

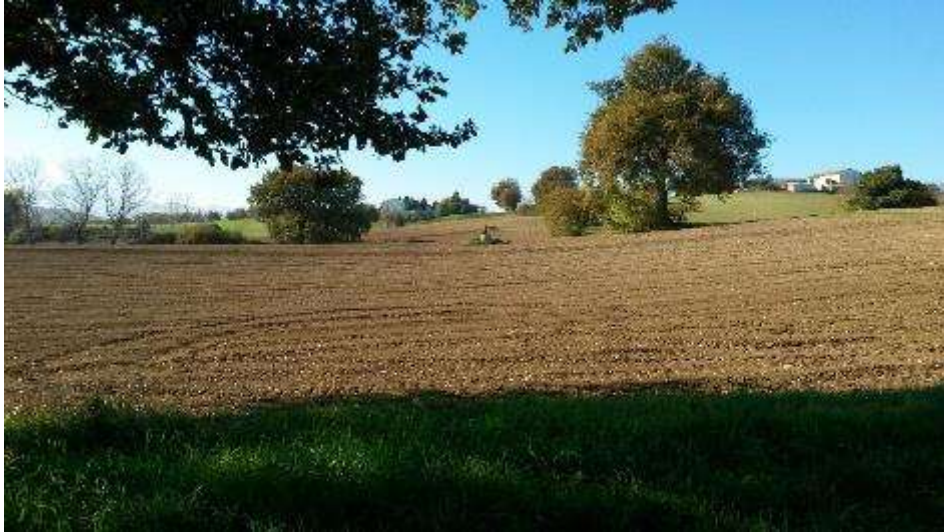
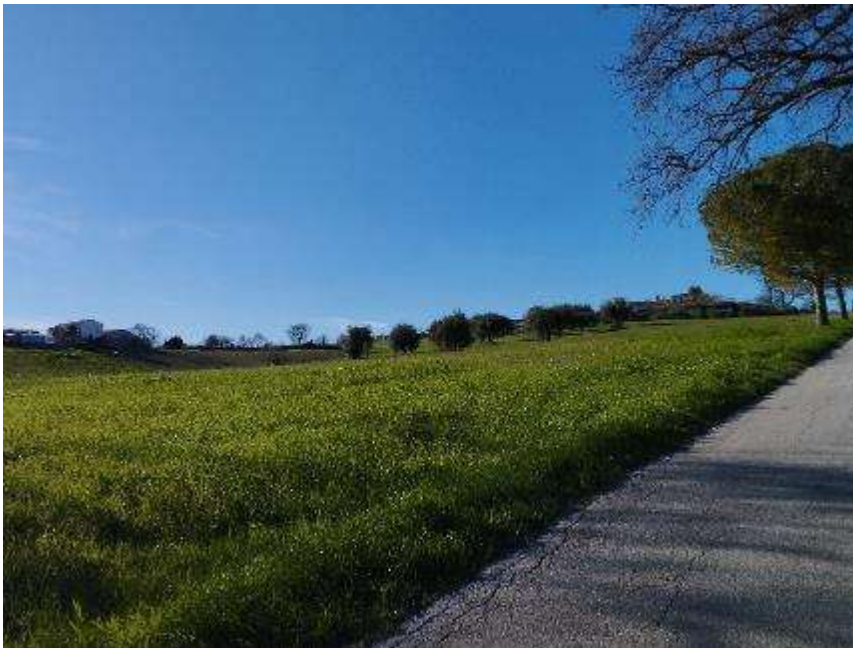
Foto #22a, #22b

Descrizione: Aree di versante in dissesto a Nordest (ID F-14-0633, come definito nella Tavola RI-37, PAI Regione Marche), visuale da Via Fonte Murata in direzione Ovest

Dal confronto con la foto precedente, non si rilevano variazioni significative.

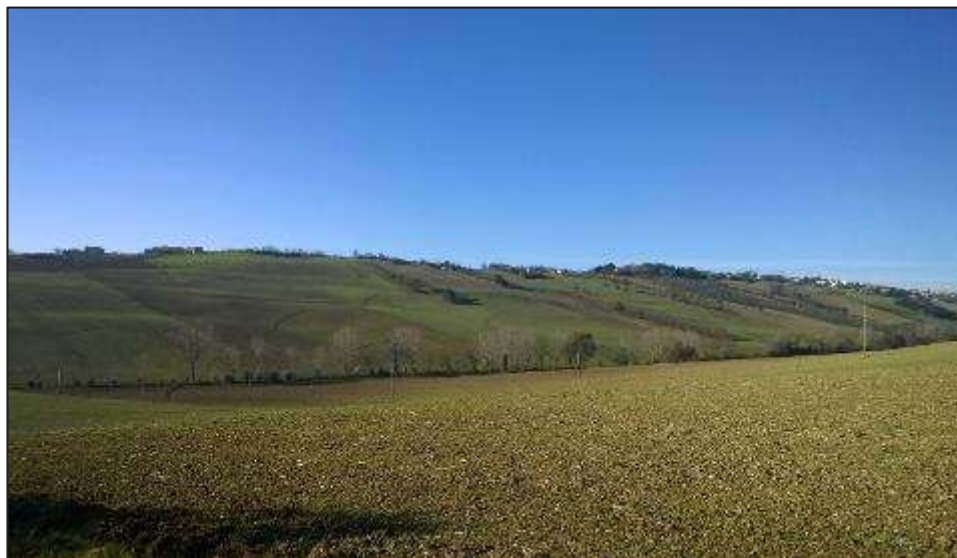
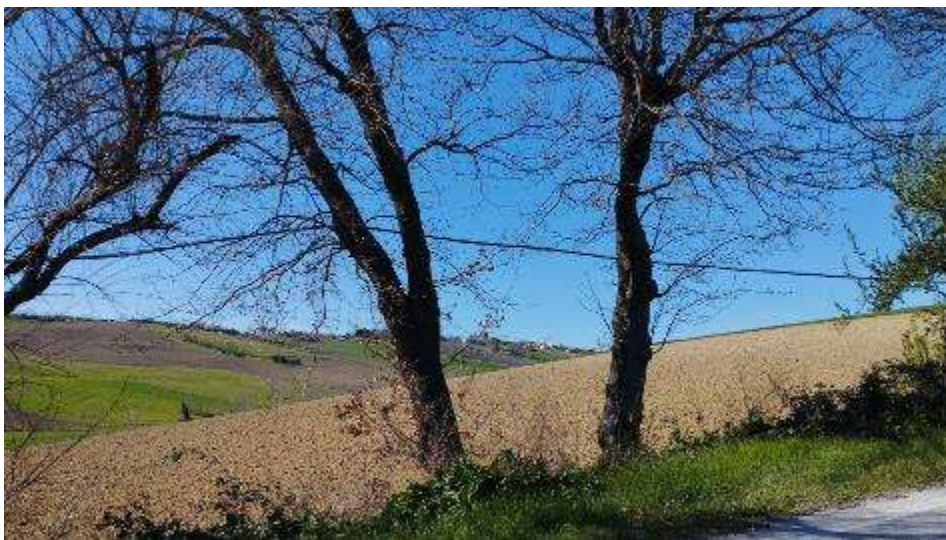
Foto #23a, #23b

Descrizione: Visuale in direzione Nordovest da Località Collina

Dal confronto con la foto precedente, non si rilevano variazioni significative.
