Allegato 13 Report fotografico
RELAZIONE TECNICA
Domanda di Proroga del
Provvedimento di Compatibilità
Ambientale - VIA
Art.25, co. 5, D. Lgs.152/2006
Messa in produzione del Pozzo gas “S. Maria Nuova
003 Dir A”, Comune di Santa Maria Nuova (AN)

Our Ref: IT0123.000038.0120

INTRODUZIONE

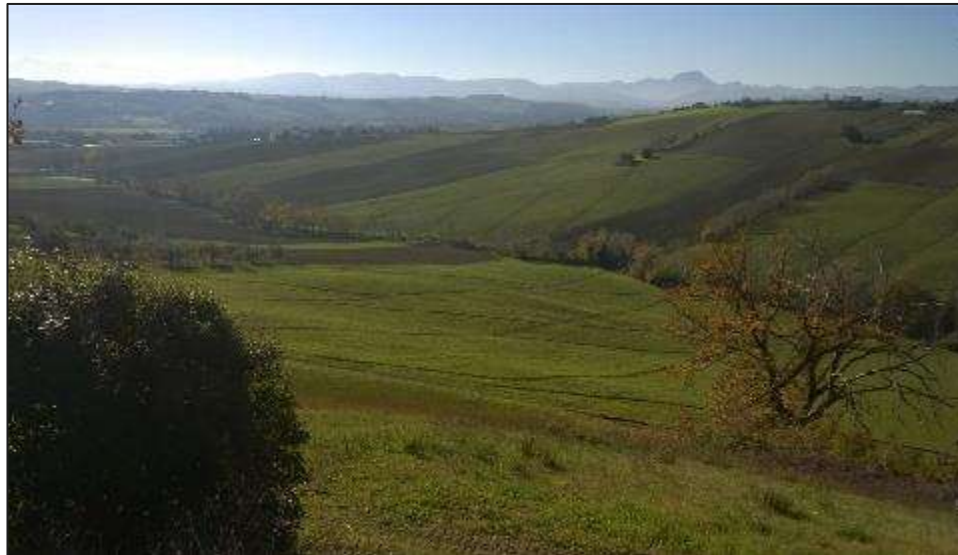
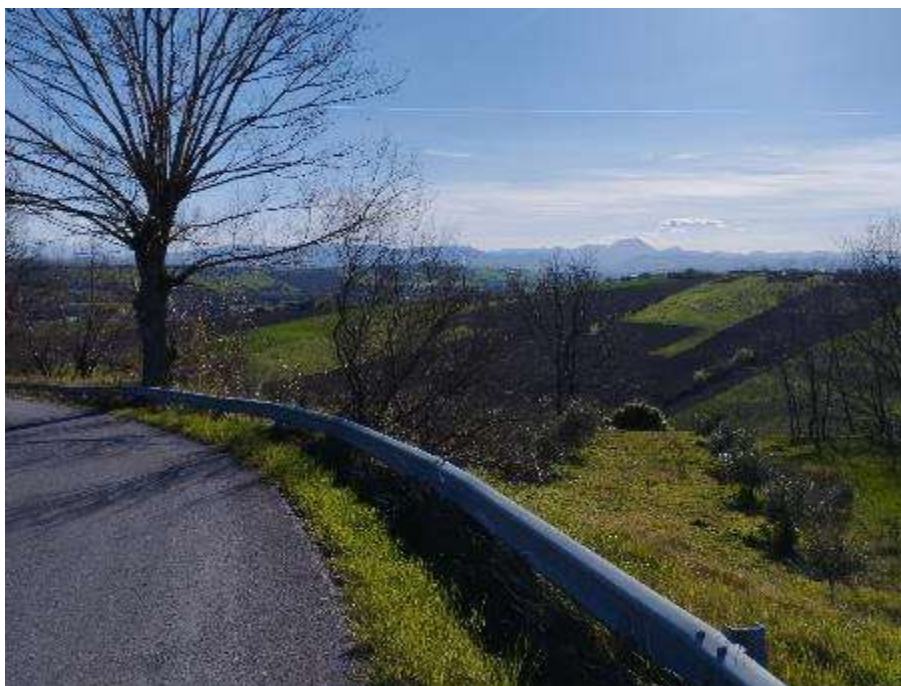
Foto #24a, #24b

Descrizione: Visuale in direzione Sudovest da Località Collina

Dal confronto con la foto precedente, non si rilevano variazioni significative.

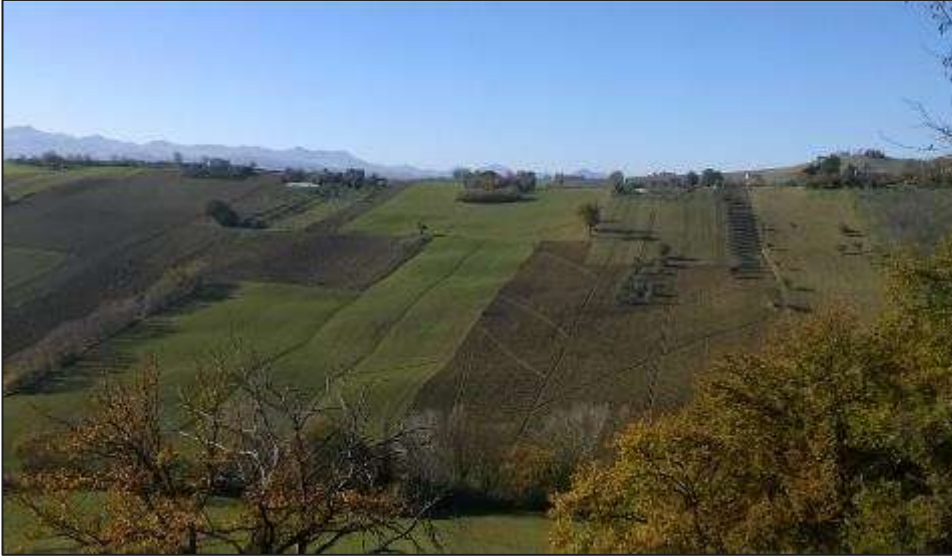
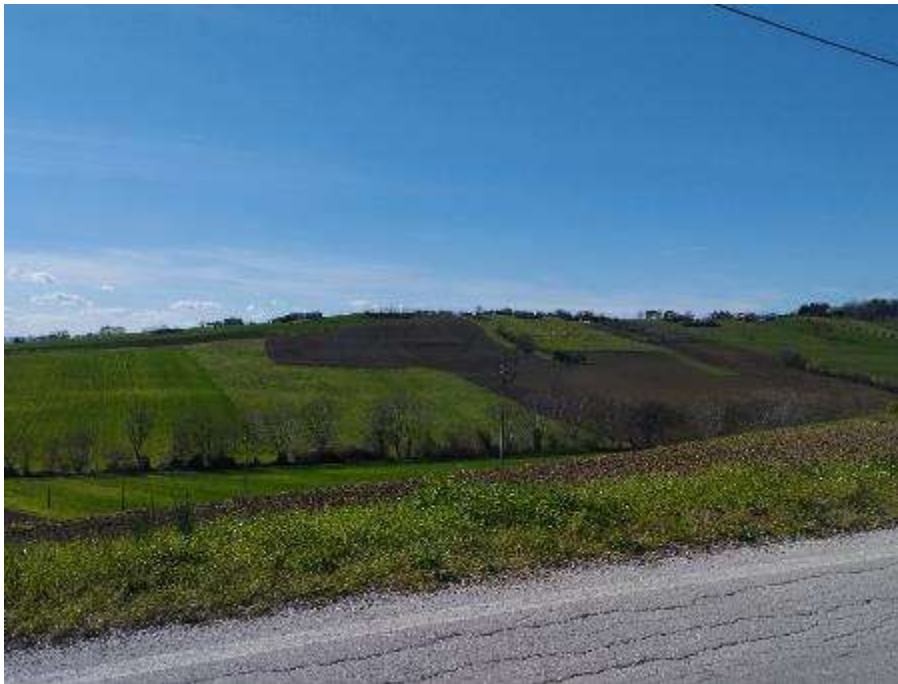
Foto #25a, #25b

Descrizione: Visuale in direzione Ovest da Località Collina

Dal confronto con la foto precedente, non si rilevano variazioni significative.

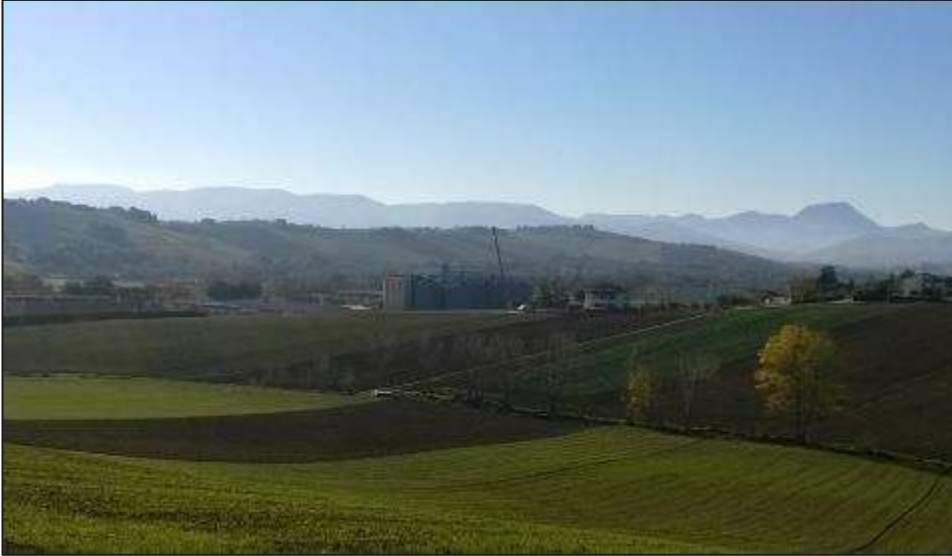
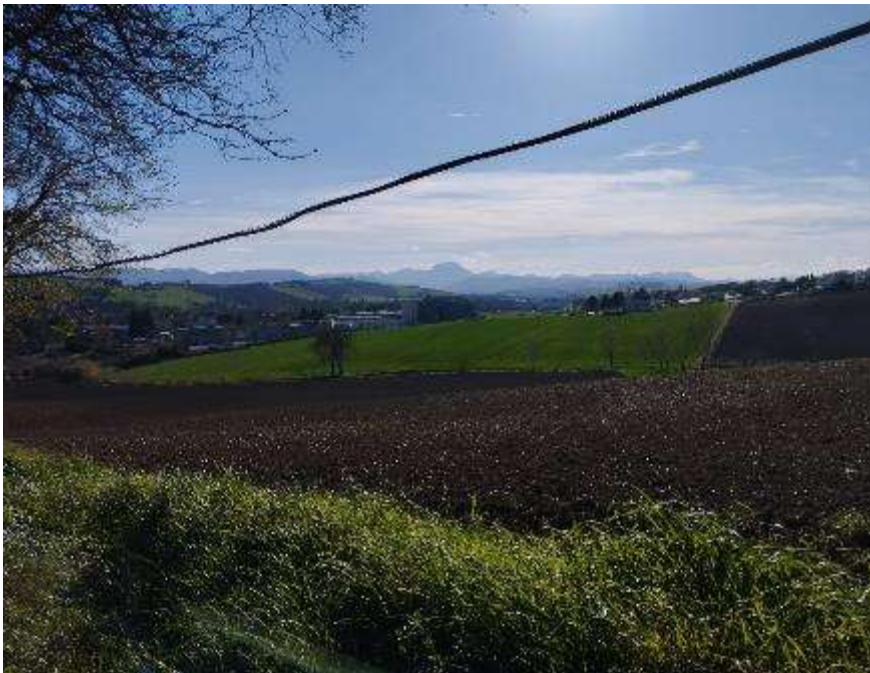
Foto #26a, #26b

Descrizione: Visuale in direzione Sudovest in prossimità dell'area pozzo SMN 3

Dal confronto con la foto precedente, non si rilevano variazioni significative.
