**INFRASTRUTTURE FERROVIARE STRATEGICHE DEFINITE DALLA LEGGE  
 OBIETTIVO N. 443/01  
 TRATTA A.V./A.V. TERZO VALICO DEI GIOVI  
 PROGETTO ESECUTIVO  
 Interconnessione Novi Ligure alternativa allo Shunt  
 Monitoraggio Ambientale  
 Report annuale 2022  
 Corso d'Opera  
 Stato Fisico dei Luoghi**

GENERAL CONTRACTOR   Terzo Valico AV/AC	ALTA SORVEGLIANZA   GRUPPO FERROVIE DELLO STATO ITALIANE	
	IG51-00-E-CV-RO-IM00-C7-106-A00 Stato Fisico dei Luoghi – Corso d’opera	Foglio 2 di 47

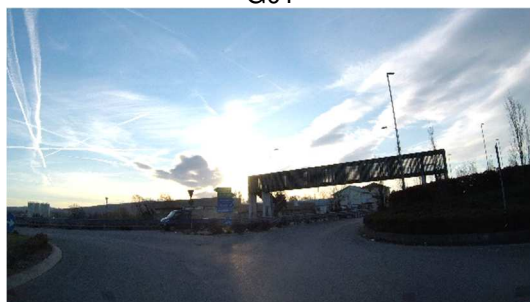
G01

Rotonda

Stato di manutenzione: B

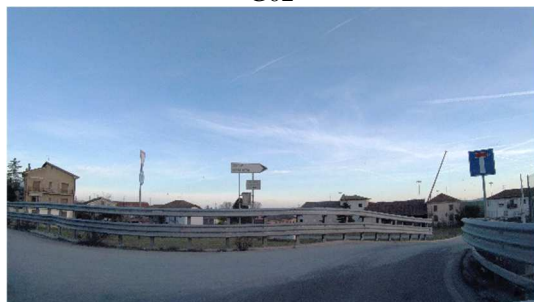
G02

Vista generale strada

Stato di manutenzione: B

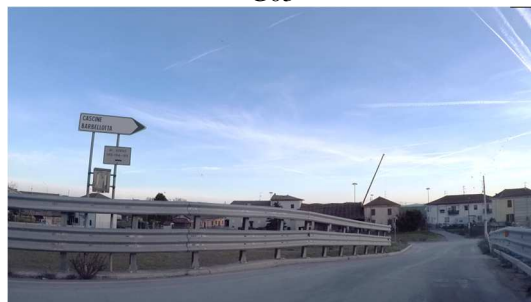
G03

Guard rail e manto stradale

Stato di manutenzione: B

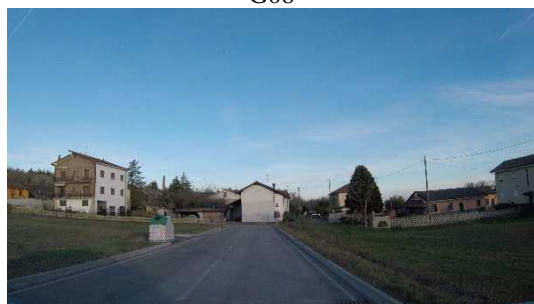
G08

Vista strada ed edifici  
Stato di manutenzione: B/D  
Localizzazione di massima:  
Y: 4953913m N      X: 486454m E

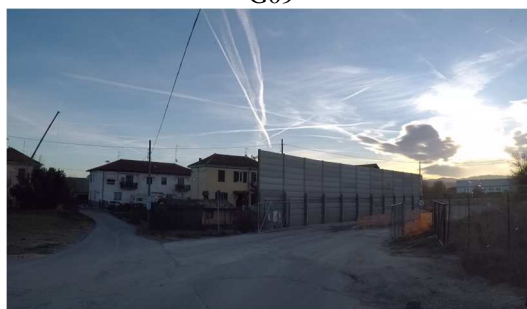
G09

Vista generale stradello accesso cantiere  
Stato di manutenzione: D  
Localizzazione di massima:  
Y: 4953904m N      X: 486479m E

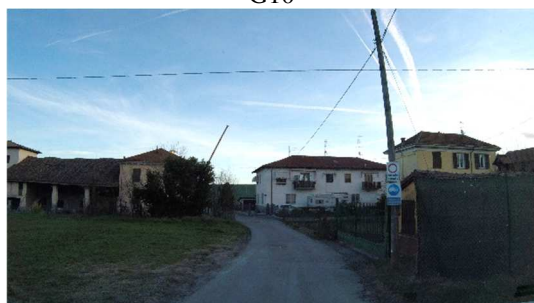
G10

Edifici residenziali  
Stato di manutenzione: D  
Localizzazione di massima:  
Y: 4953919 m N      X: 486471m E

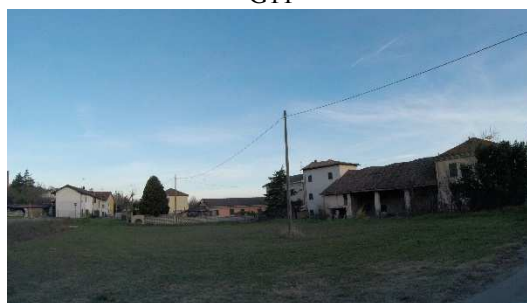
G11

Edifici  
Stato di manutenzione: B  
Localizzazione di massima:  
Y: 4953901m N      X: 486486m E

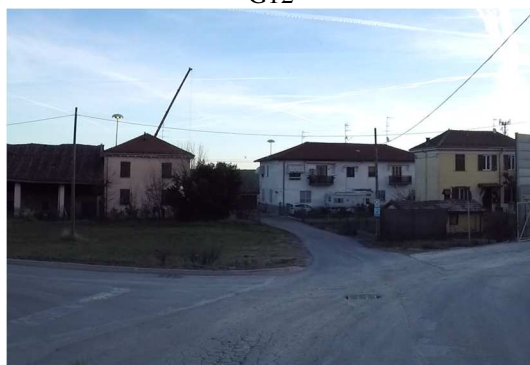
G12

Manto stradale e pozzetto  
Stato di manutenzione: D/B  
Localizzazione di massima:

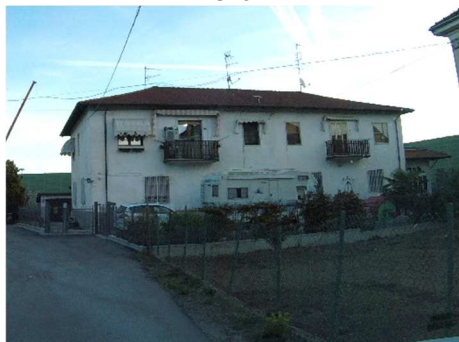
G13

Strada e cancello in ferro  
Stato di manutenzione: B/B  
Localizzazione di massima:

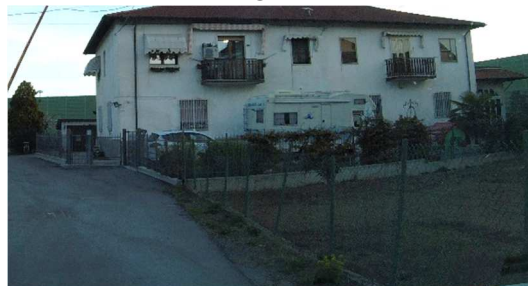
G14

Recinzione

Stato di manutenzione: P

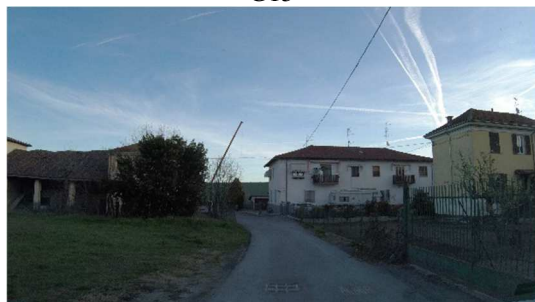
G15

Strada e margine stradale  
Stato di manutenzione: B/D  
Localizzazione di massima:  
Y: 4953924m N      X: 486498 m E

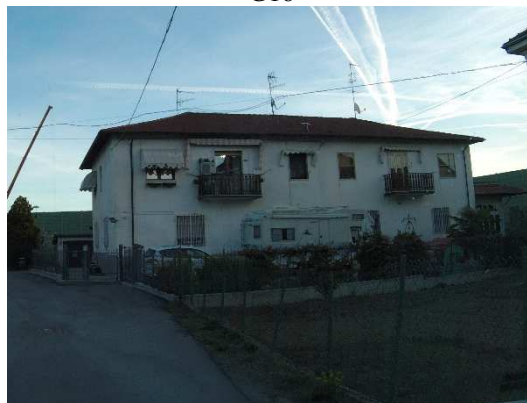
G16

Edificio privato  
Stato di manutenzione: D  
Localizzazione di massima:  
Y: 4953926m N      X: 486489m E

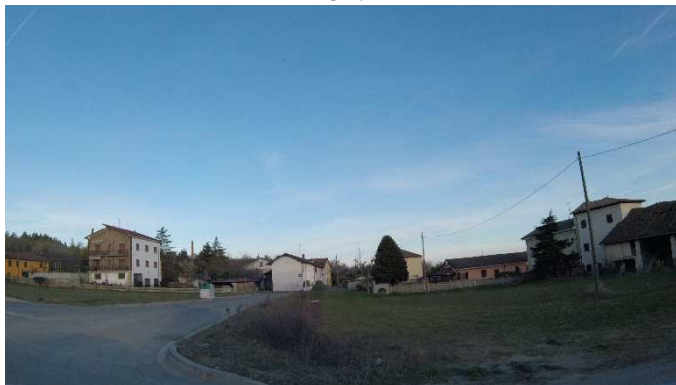
G17

Edifici residenziali e agricoli  
Stato di manutenzione: D/P  
Localizzazione di massima:  
4953930m N      X: 486494m E

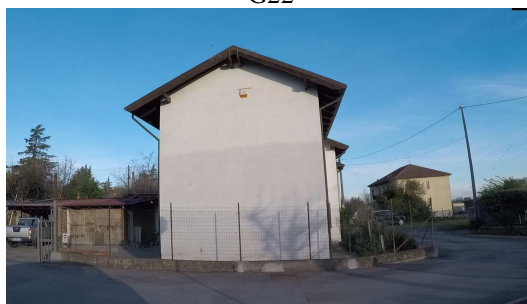
G22

Edificio privato- facciata  
Stato di manutenzione: B  
Localizzazione di massima:

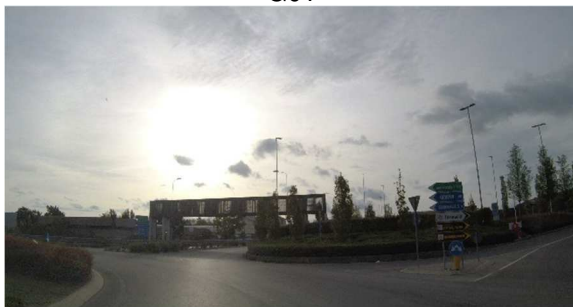
G01

Rotonda

Stato di manutenzione: B

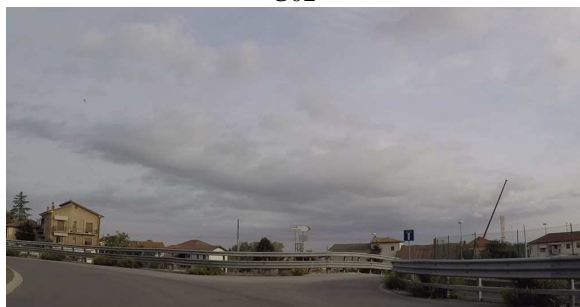
G02

Vista generale strada

Stato di manutenzione: B

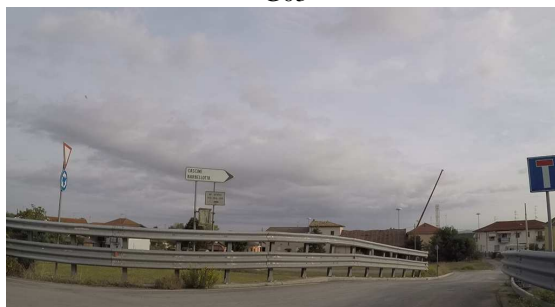
G03

Guard rail e manto stradale

Stato di manutenzione: B

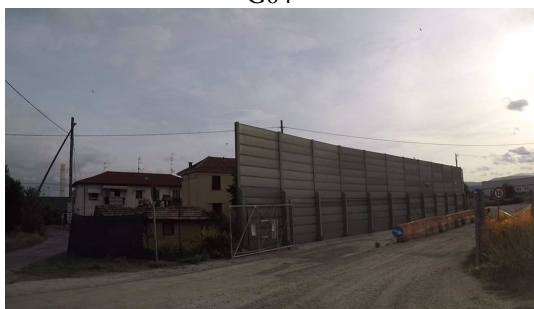
G04

Barriere antirumore

Stato di manutenzione: B

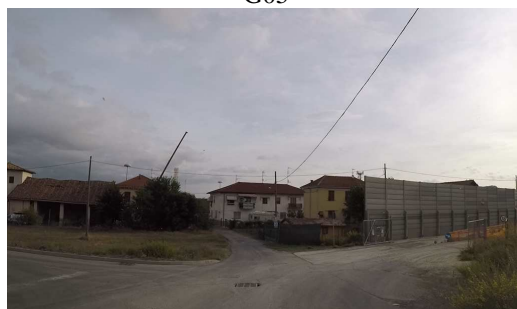
G05

Raccordo tra strada asfaltata e stradello in cemento

Stato di manutenzione: B/D

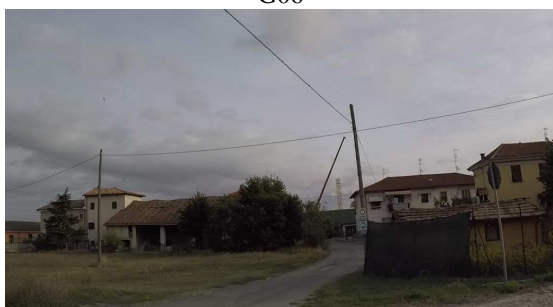
G06

Strada e edifici residenziali

Stato di manutenzione: D

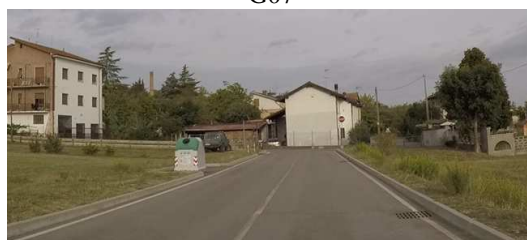
G07

Particolare del manto stradale

Stato di manutenzione: B

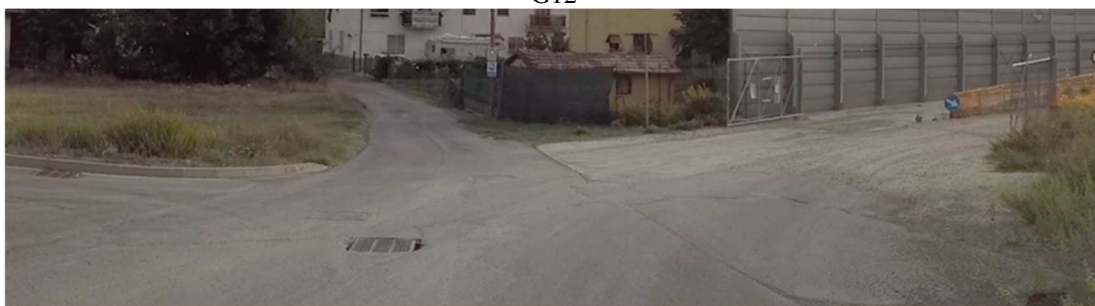
G12

Manto stradale e pozzetto  
Stato di manutenzione: D/B  
Localizzazione di massima:

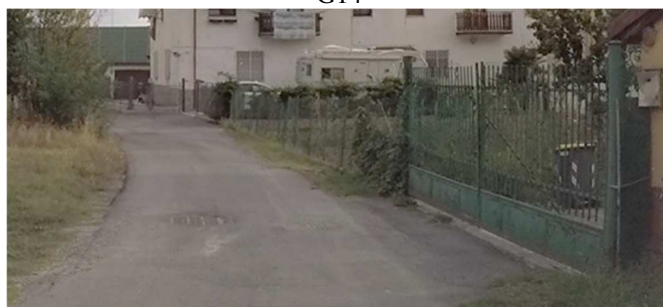
G14

Recinzione

Stato di manutenzione: P

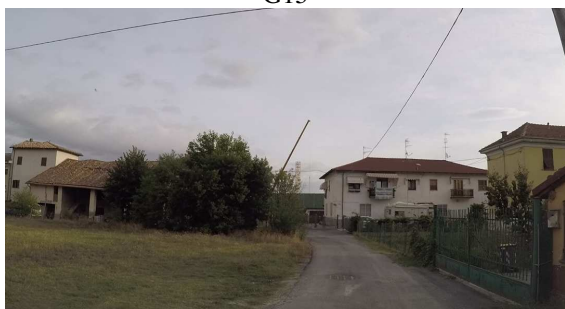
G15

Strada e margine stradale  
Stato di manutenzione: B/D  
Localizzazione di massima:  
Y: 4953924m N      X: 486498 m E

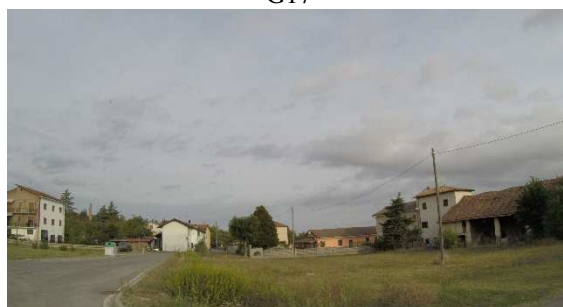
G17

Edifici residenziali e agricoli  
Stato di manutenzione: D/P  
Localizzazione di massima:  
Y: 4953930m N      X: 486494m E

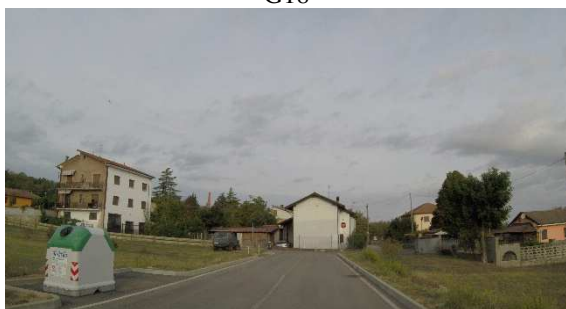
G18

Edifici privati  
Stato di manutenzione: D  
Localizzazione di massima:  
Y: 4953929m N      X: 486502 m E

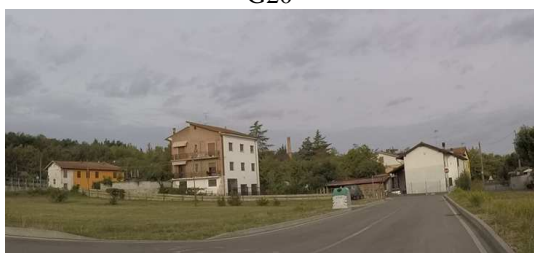
G20

Edifici privati  
Stato di manutenzione: D/B  
Localizzazione di massima:  
Y: 4953947m N      X: 486506m E

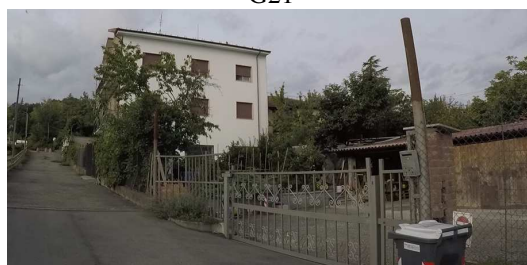
G21

Cancello e recinzione  
Stato di manutenzione: D/D  
Localizzazione di massima:  
Y: 4953951m N      X: 486500 m E

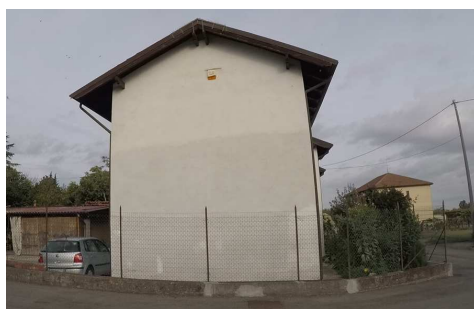
G22

Edificio privato- facciata  
Stato di manutenzione: B  
Localizzazione di massima:

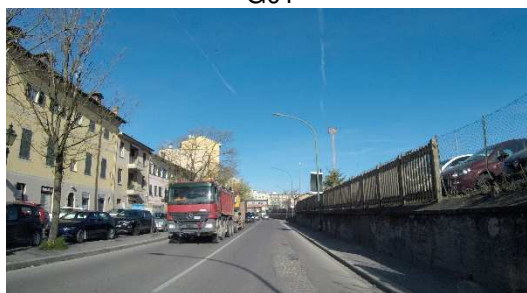
G01

Vista generale strada, corso Romualdo Marengo

Stato di manutenzione: D

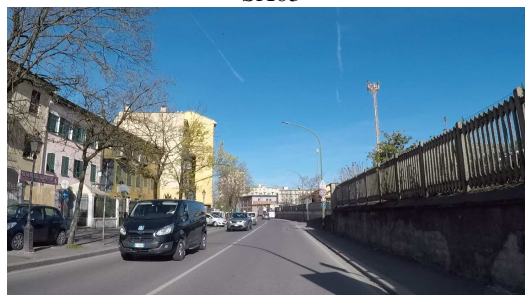
SX03

Edificio produttivo

Stato di manutenzione: C

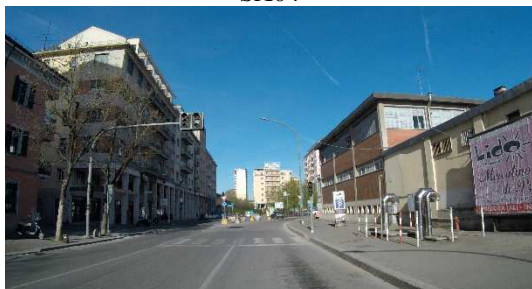
SX04

Edifici residenziali e produttivi  
Stato di manutenzione: D  
Localizzazione di massima:  
Y: 4956499m N      X: 483211m E

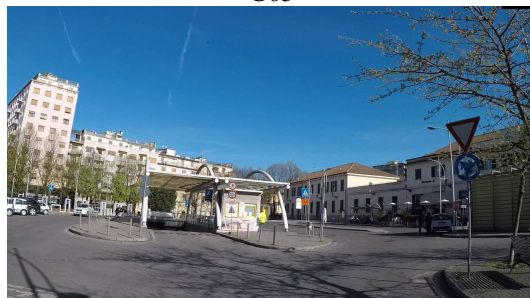
G05

Piazza Falcone e Borsellino- parcheggio sotterraneo  
Stato di manutenzione: B  
Localizzazione di massima:  
Y: 490549m N      X: 483135m E

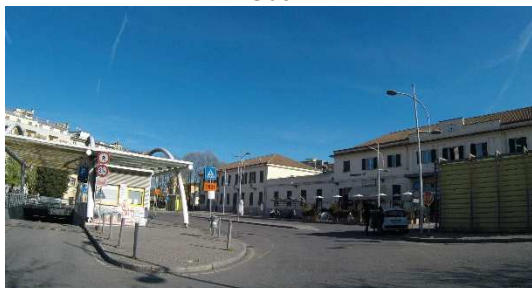
G06

Stazione Novi Ligure- edificio  
Stato di manutenzione: D  
Localizzazione di massima:  
Y: 4956579 m N      X: 483144m E

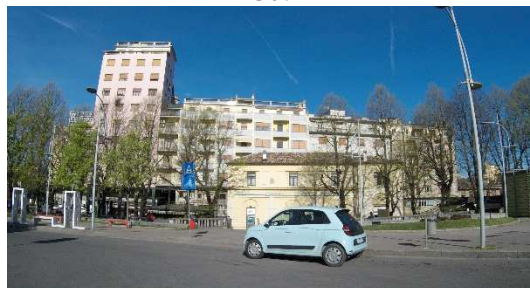
G07

Piazza Falcone e Borsellino- vista generale  
Stato di manutenzione: B  
Localizzazione di massima:  
Y: 4956519m N      X: 483145m E

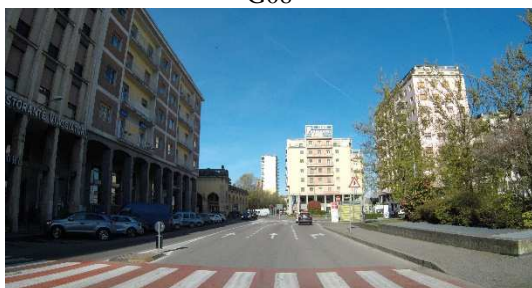
G08

Vista generale strada  
Stato di manutenzione: D--P  
Localizzazione di massima:  
Y: 4956518m N X: 483145m E

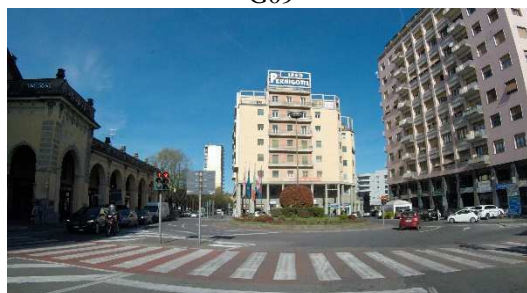
G09

Rotonda  
Stato di manutenzione: D  
Localizzazione di massima:  
Y: 4956538m N X: 483055m E

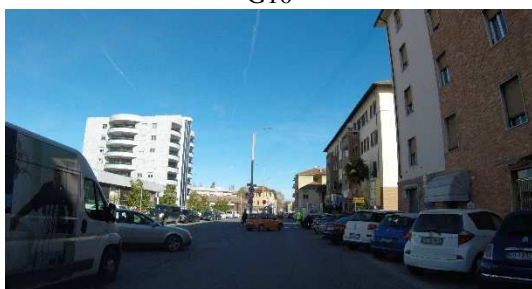
G10

Vista generale strada  
Stato di manutenzione: P  
Localizzazione di massima:  
Y: 4956585m N X: 482995 m E

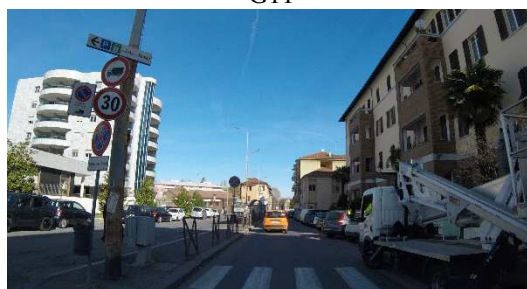
G11

Manto stradale  
Stato di manutenzione: O  
Localizzazione di massima:  
Y: 4956637m N X: 482957m E

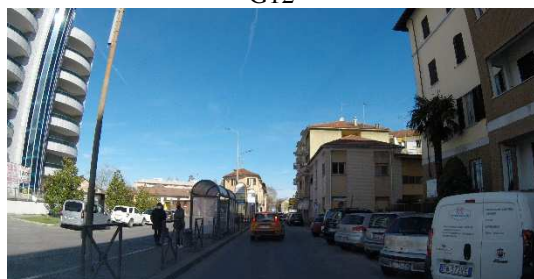
G12

Edifici residenziali e produttivi  
Stato di manutenzione: B/D  
Localizzazione di massima:  
Y: 4956672m N      X: 482927m E

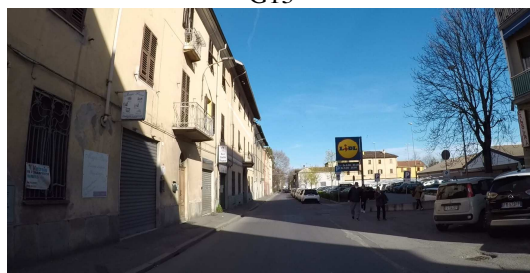
G13

Edifici produttivi e parcheggio centro supermercato  
Stato di manutenzione: C/D  
Localizzazione di massima:  
Y: 4956734m N      X: 482895m E

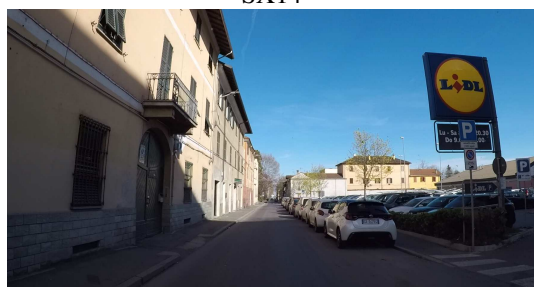
SX14

Edifici residenziali - particolare  
Stato di manutenzione: PE  
Localizzazione di massima:  
Y: 4956757m N      X: 482869m E

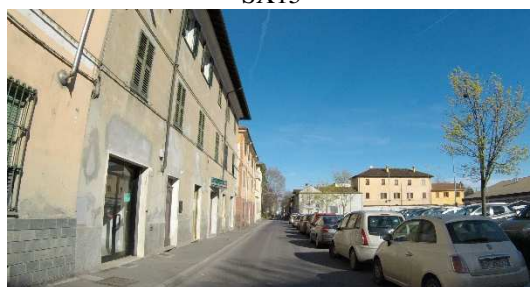
SX15

Edifici produttivi e residenziali  
Stato di manutenzione: P--PE  
Localizzazione di massima:  
Y: 4956778m N      X: 482855m E

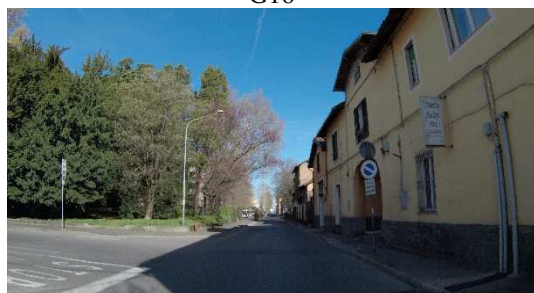
G16

Vista strada

Stato di manutenzione: D

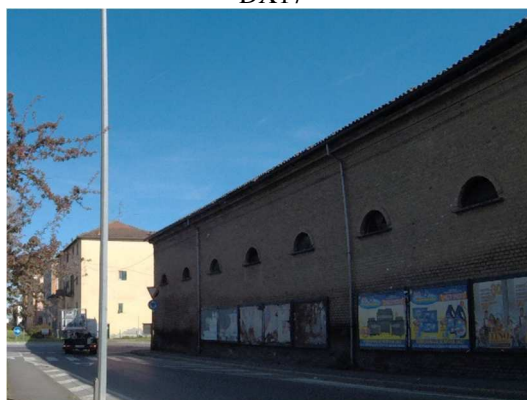
DX17

Edifici produttivi in mattoni

Stato di manutenzione: P

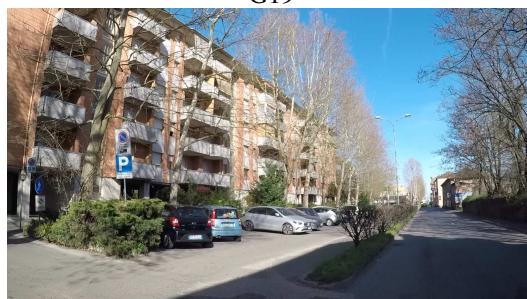
G19

Vista generale strada

Stato di manutenzione: D--P

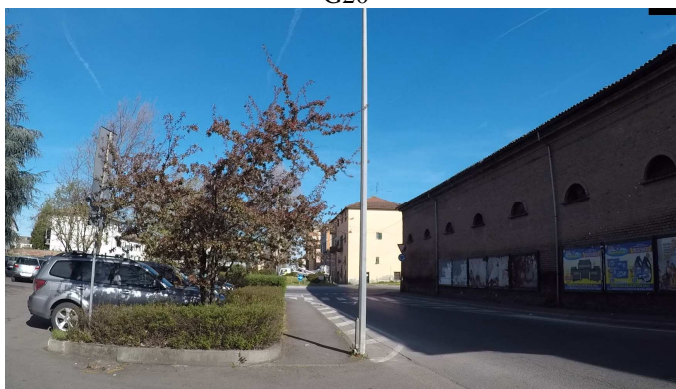
G20

Rotonda

Stato di manutenzione: D

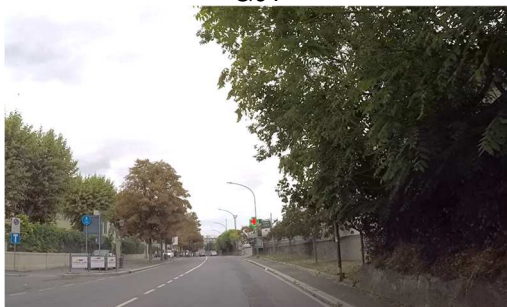
G01

Vista generale strada, corso Romualdo Marengo

Stato di manutenzione: D

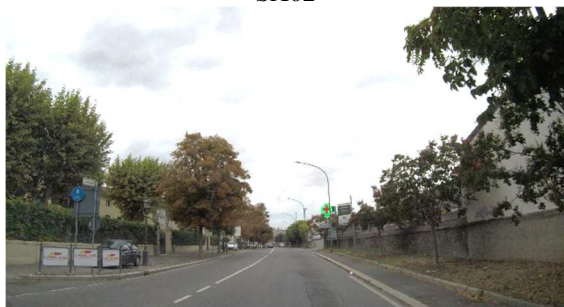
SX02

Filare alberi

Stato di manutenzione: D

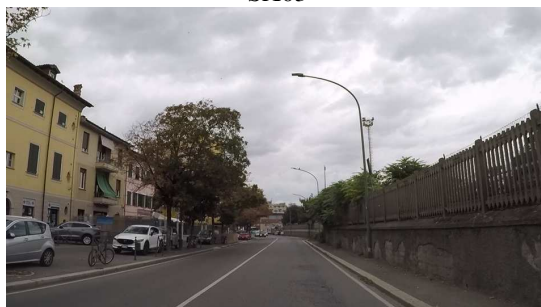
SX03

Edificio produttivo

Stato di manutenzione: C

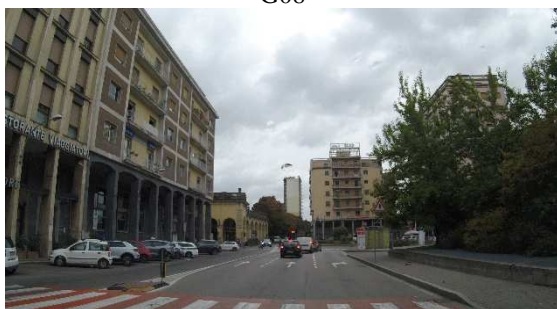
G08

Vista generale strada

Stato di manutenzione: D--P

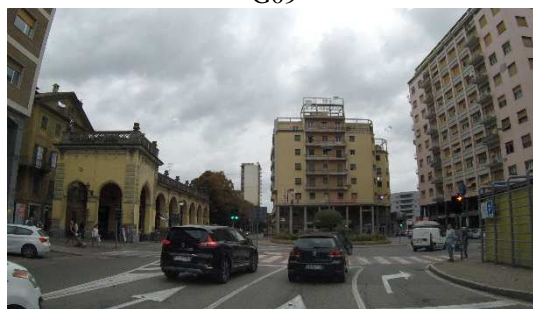
G09

Rotonda

Stato di manutenzione: D

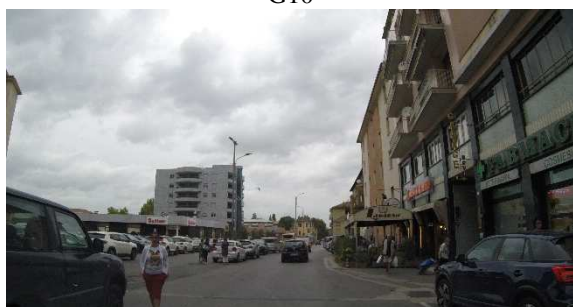
G10

Vista generale strada

Stato di manutenzione: P

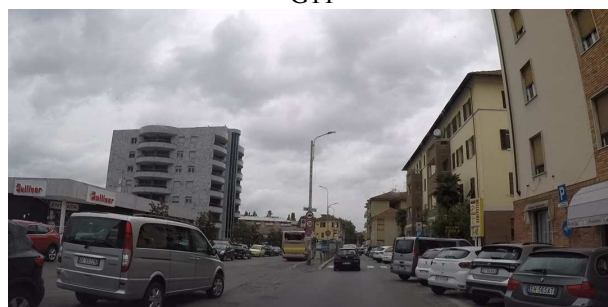
G11

Manto stradale

Stato di manutenzione: O

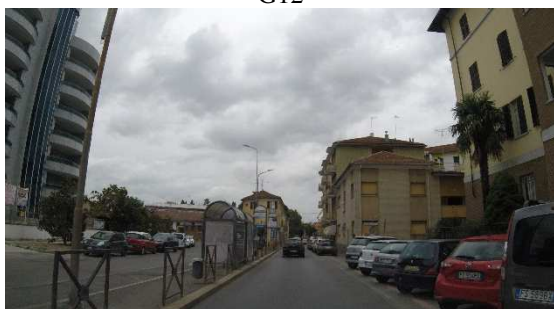
G12

Edifici residenziali e produttivi  
Stato di manutenzione: B/D  
Localizzazione di massima:  
Y: 4956672m N X: 482927m E

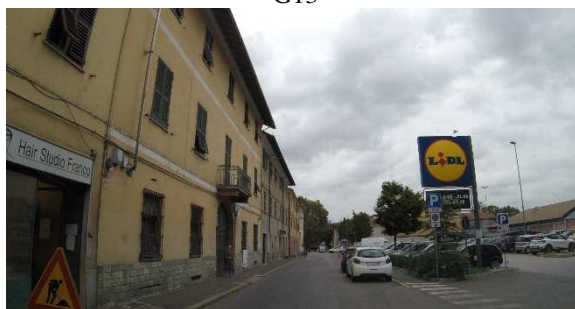
G13

Edifici produttivi e parcheggio centro supermercato  
Stato di manutenzione: C/D  
Localizzazione di massima:  
Y: 4956734m N X: 482895m E

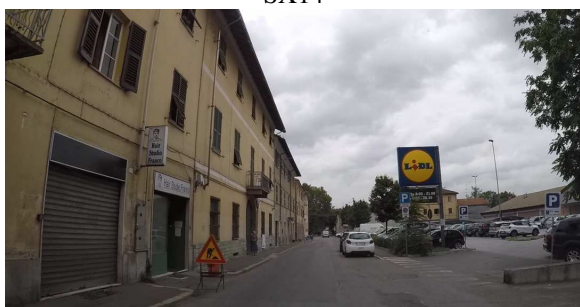
SX14

Edifici residenziali - particolare  
Stato di manutenzione: PE  
Localizzazione di massima:  
Y: 4956757m N X: 482869m E

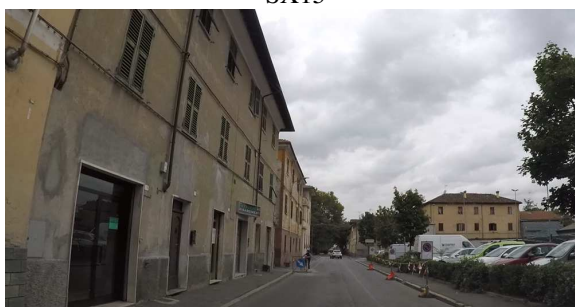
SX15

Edifici produttivi e residenziali  
Stato di manutenzione: P--PE  
Localizzazione di massima:  
Y: 4956778m N X: 482855m E

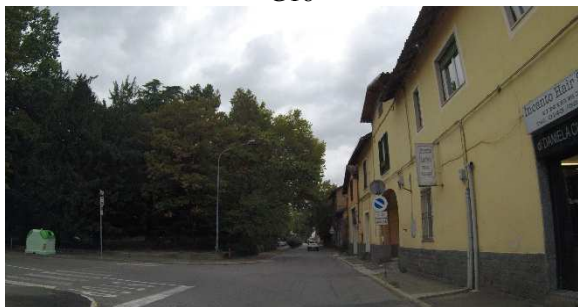
G16

Vista strada

Stato di manutenzione: D

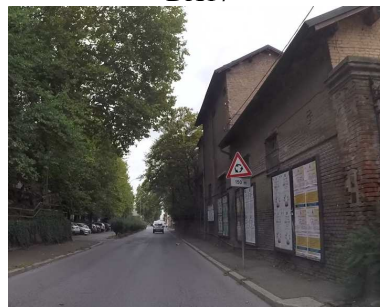
DX17

Edifici produttivi in mattoni

Stato di manutenzione: P

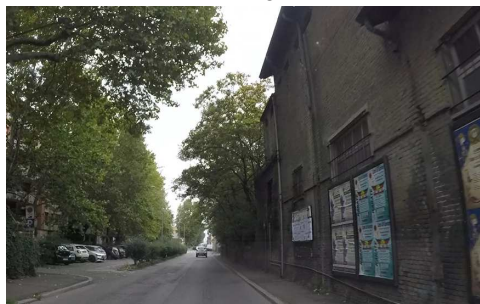
DX18

Muro in mattoni

Stato di manutenzione: PE

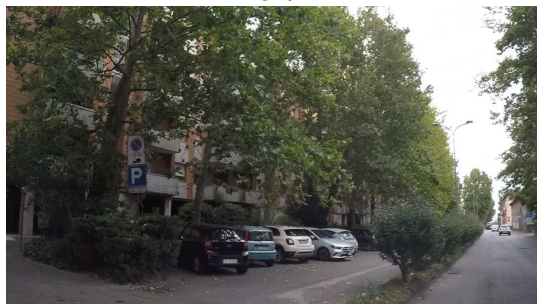
G19

Vista generale strada

Stato di manutenzione: D--P

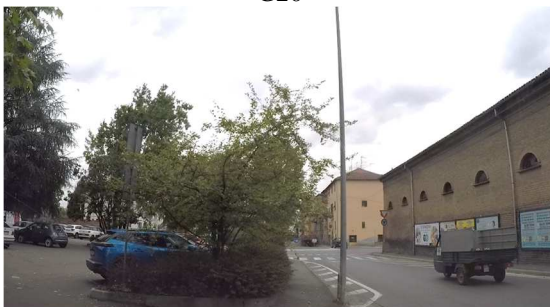
G20

Rotonda

Stato di manutenzione: D
