ITINERARIO INTERNAZIONALE E78 S.G.C. GROSSETO – FANO
Tratto Selci Lama (E45) – S. Stefano di Gaifa
Adeguamento a 2 corsie della Galleria della Guinza (lotto 2)
e del tratto Guinza – Mercatello Ovest (lotto 3)
1° stralcio

Relazione sulla mappatura dei difetti strutturali

Progetto	Gallerie della Guinza, Valpiana, S. Veronica e S. Antonio S/N
Nr. Progetto	AN58
Oggetto	Rapporto Ispezione Visiva
Emesso da	ATI monitoraggio
Emesso per	ANAS Direzione Progettazione e Realizzazione Lavori Progettazione, Indirizzo e Controllo – Geotecnica e Gallerie
Data	Agosto 2022

Ammaloramenti Galleria Guinza

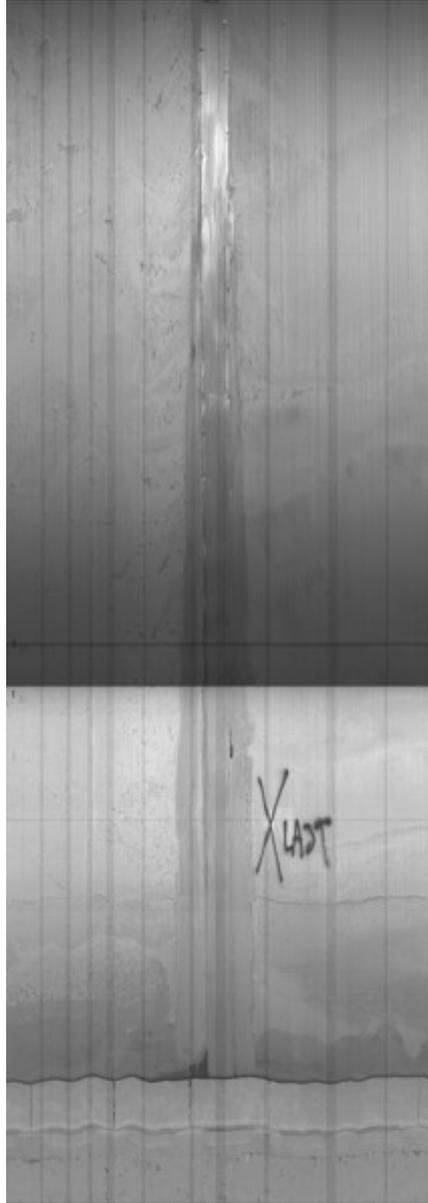
Pk 0+540 SX: lamiera a copertura del giunto (EN-1)

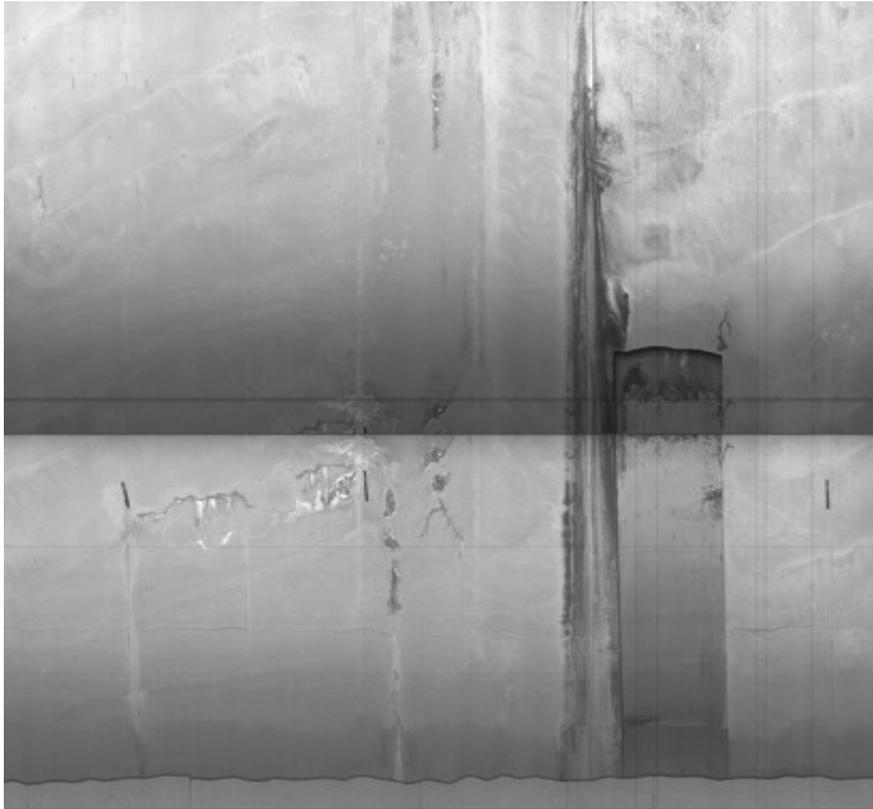
Pk 0+636 SX: giunto ammalorato e presenza di acqua (MO-4 – HY-1)

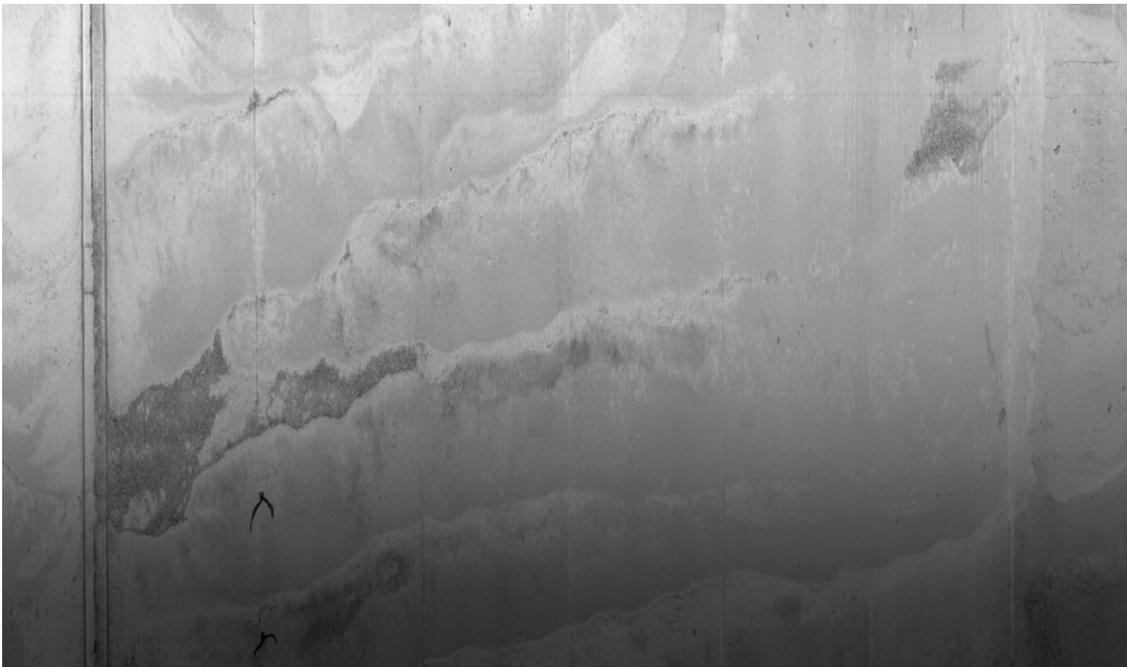
Pk 0+720 SX: vespai (MO-3)

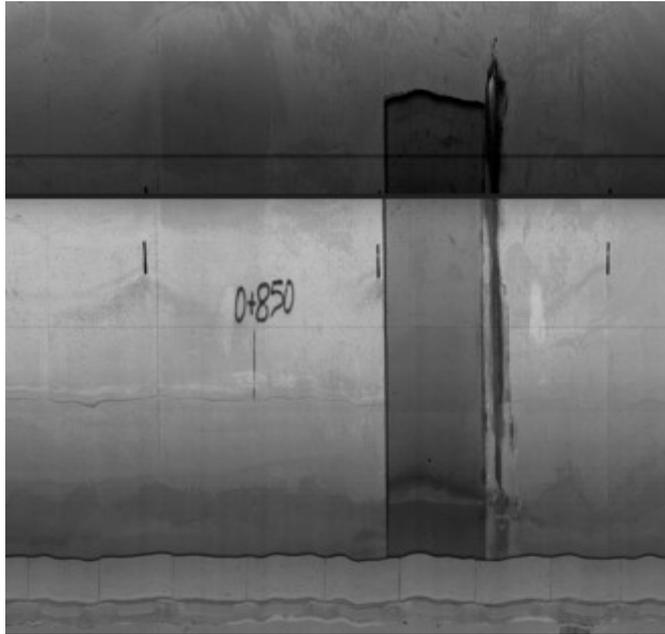
Pk 0+844 SX: concrezione e venuta d'acqua

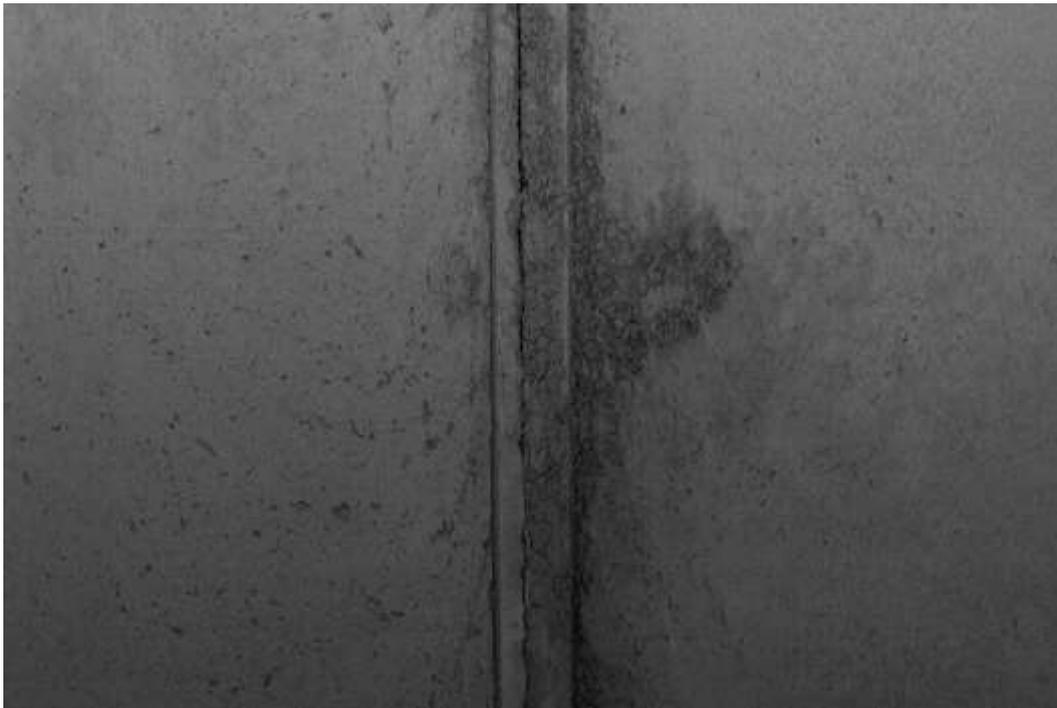
Pk 0+862 SX: vespai in corrispondenza dei giunti

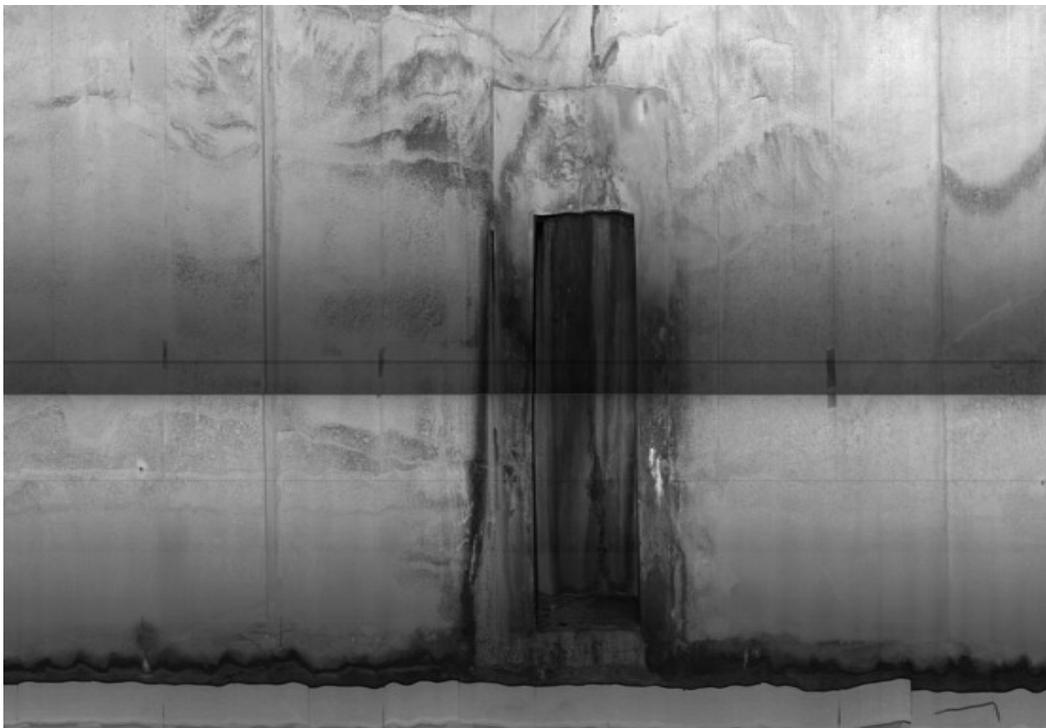
Pk 5+075 SX: venuta d'acqua importante e ferri visibili in corrispondenza del portale

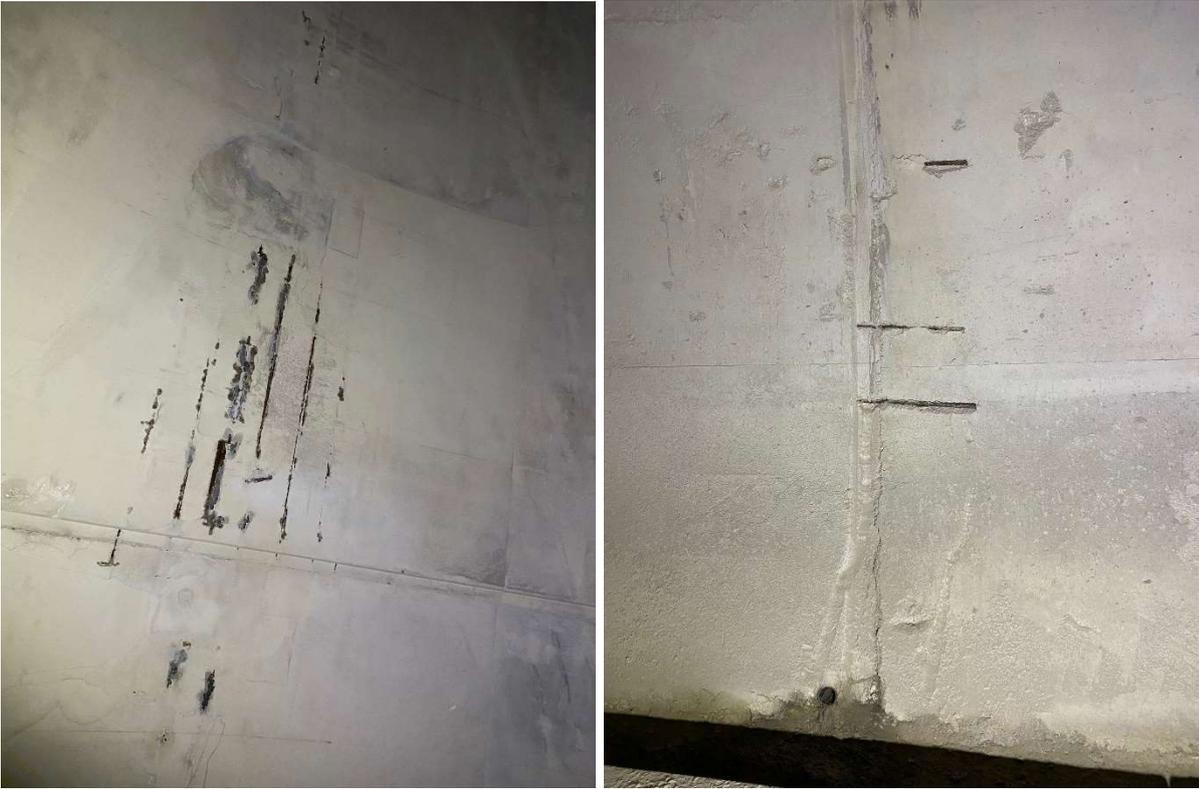
- Centine visibili e ammaloramento dei giunti in corrispondenza della piazzola dalla pk 4+244 alla pk 4+304.
- Dal km 5 in poi si evidenziano maggiori ammaloramenti del rivestimento con la presenza diffusa di ferri scoperti in calotta in corrispondenza della piazzola dalla pk 5+141 alla pk 5+201 e dell'impermeabilizzante visibile nelle pk 5+320 e 5+638.

Piazzola Pk 5+141 a 5+204: presenza di ferri esposti in calotta e su piedritto SX

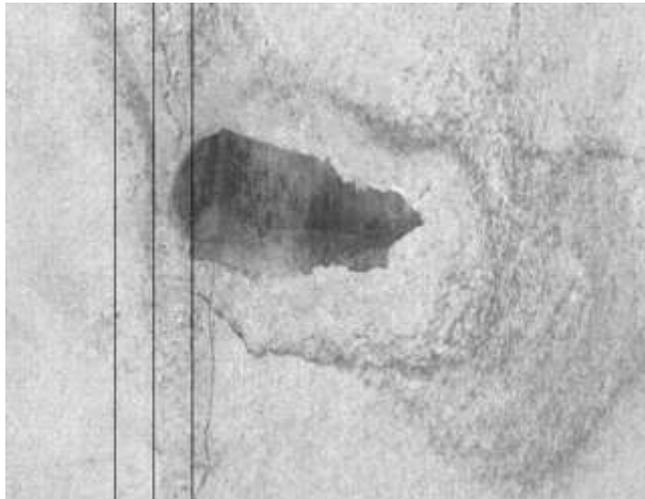
Pk 5+278: difetto superficiale in calotta

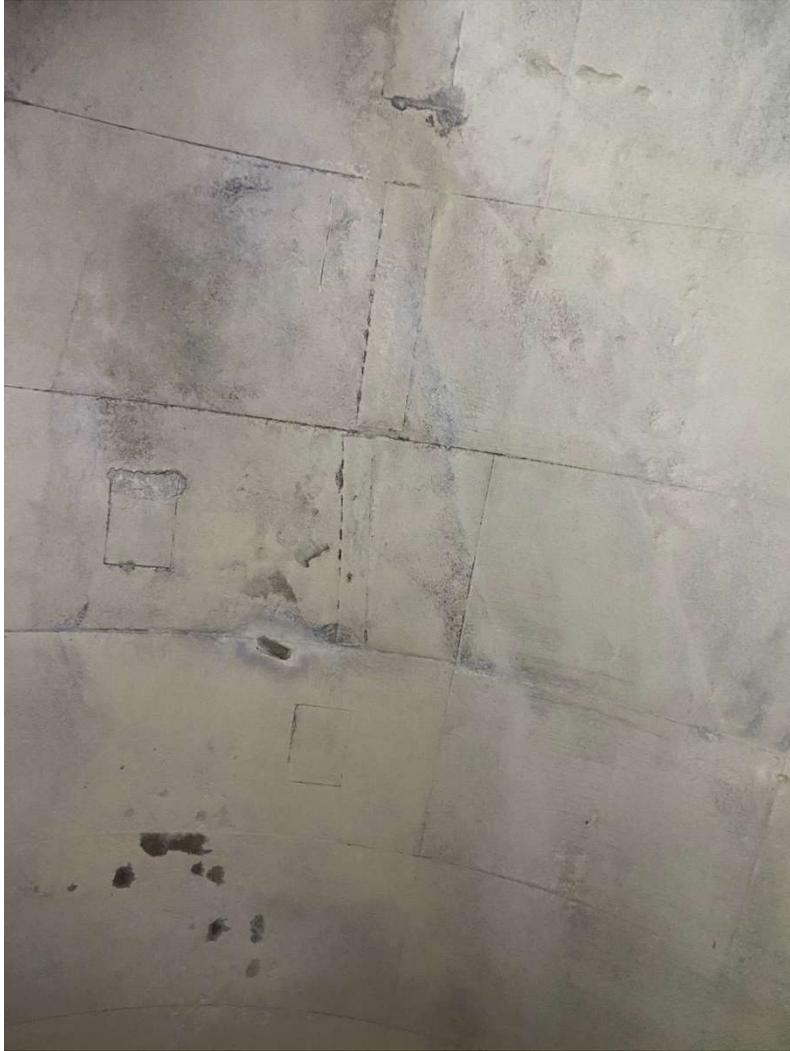
Pk 5+305: difetti superficiali diffusi come impermeabilizzante a vista e ferri esposti su calotta

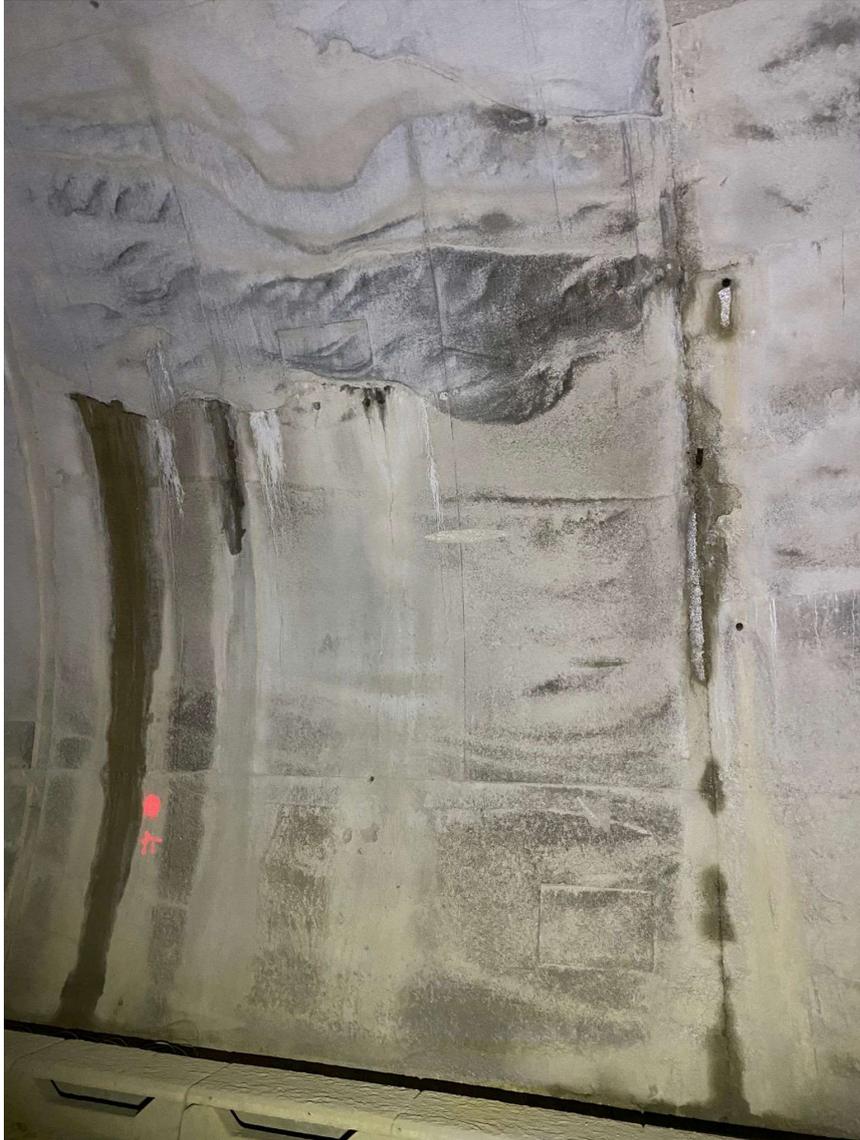
Pk 5+400 SX: venute d'acqua e concrezioni diffuse su concio

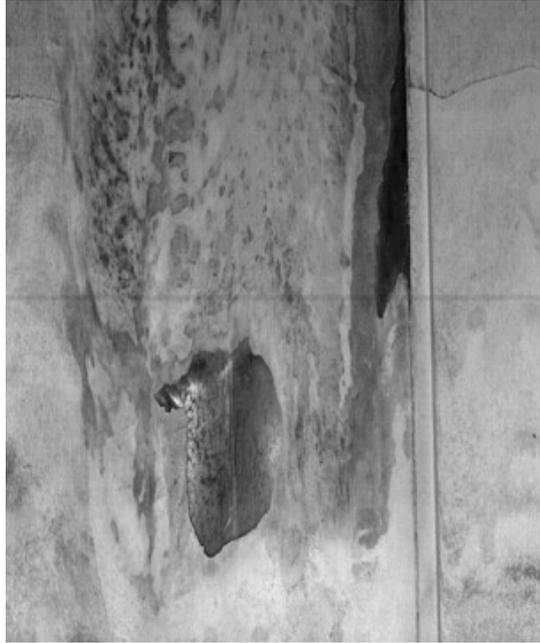
Pk 5+636: impermeabilizzante a vista su calotta

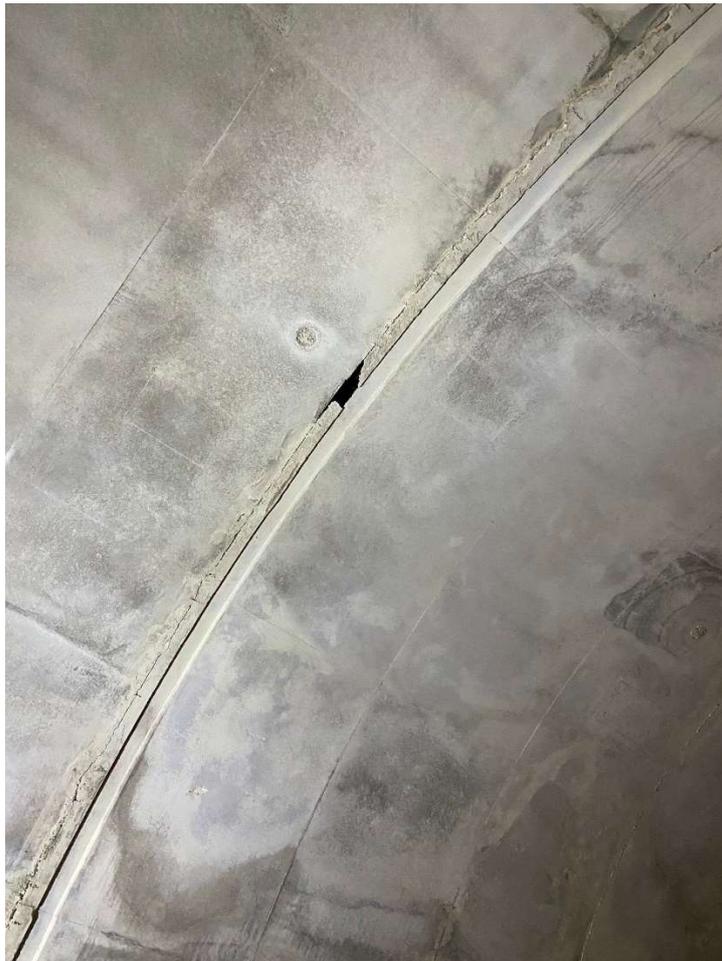
Pk 5+728: difetto nel giunto sulla calotta (cavità)

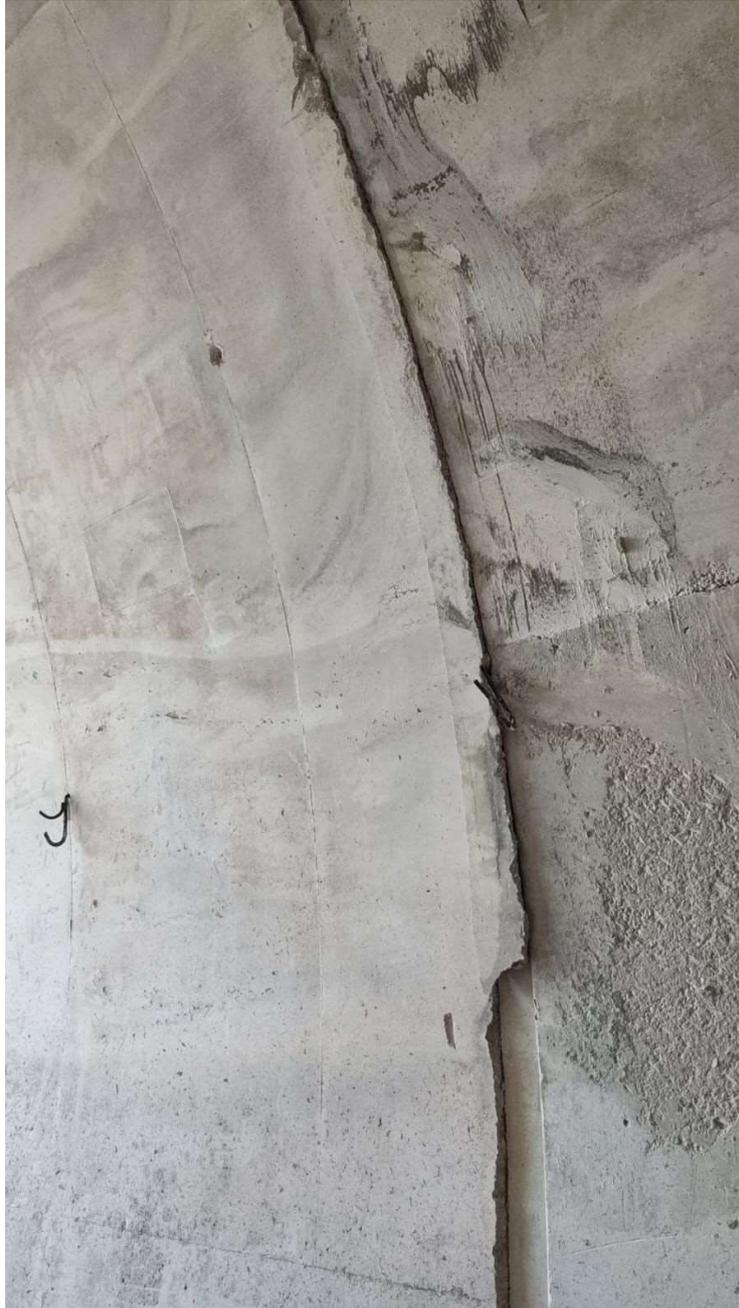
Pk 5+934 DX: giunto ammalorato

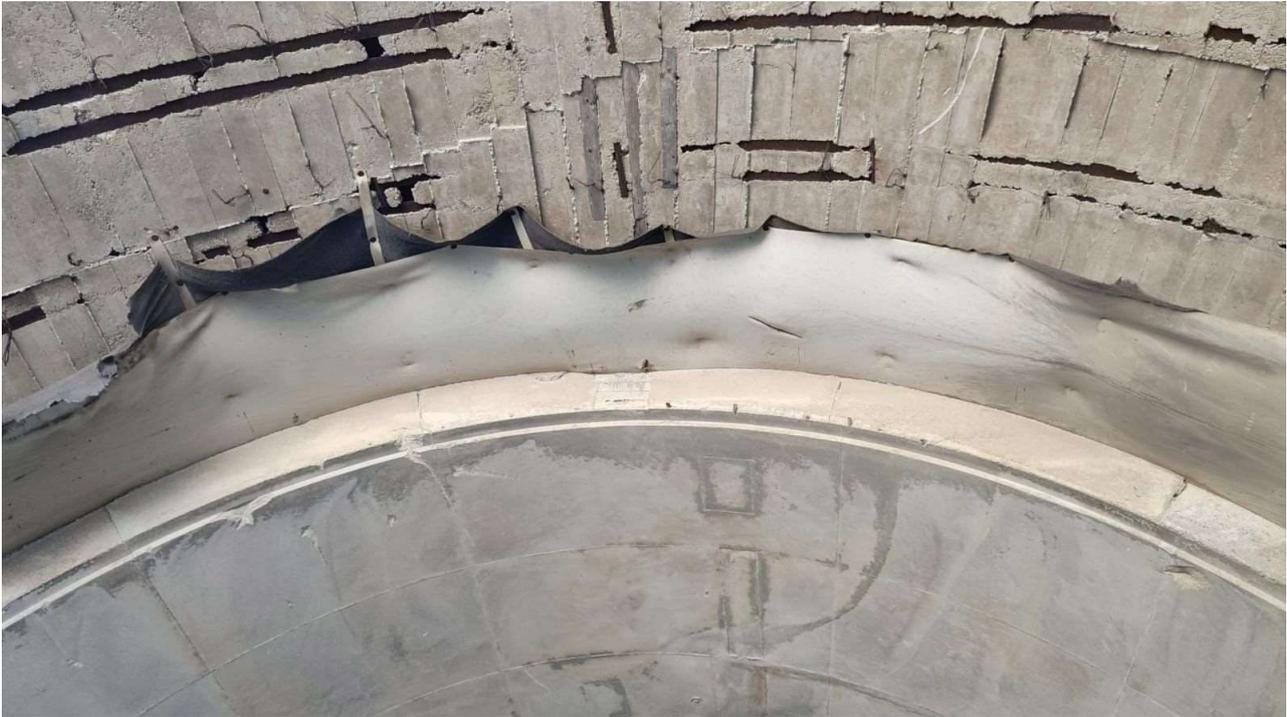
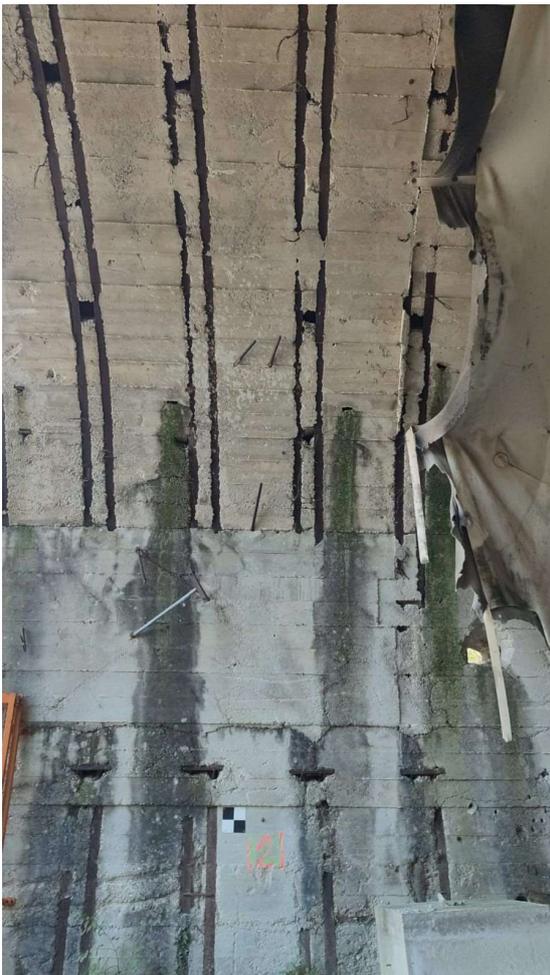
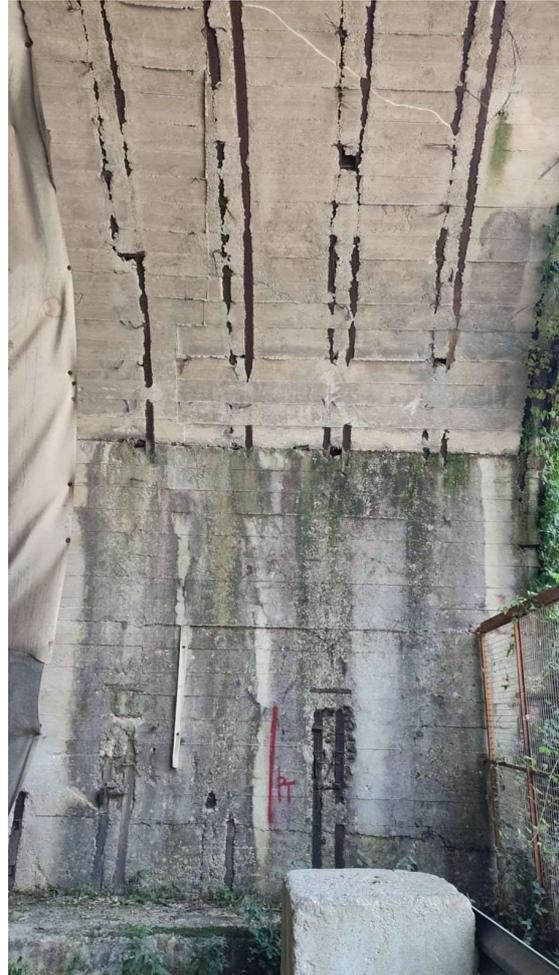
Pk 5+946: ultimo concio imbocco nord con centine visibili

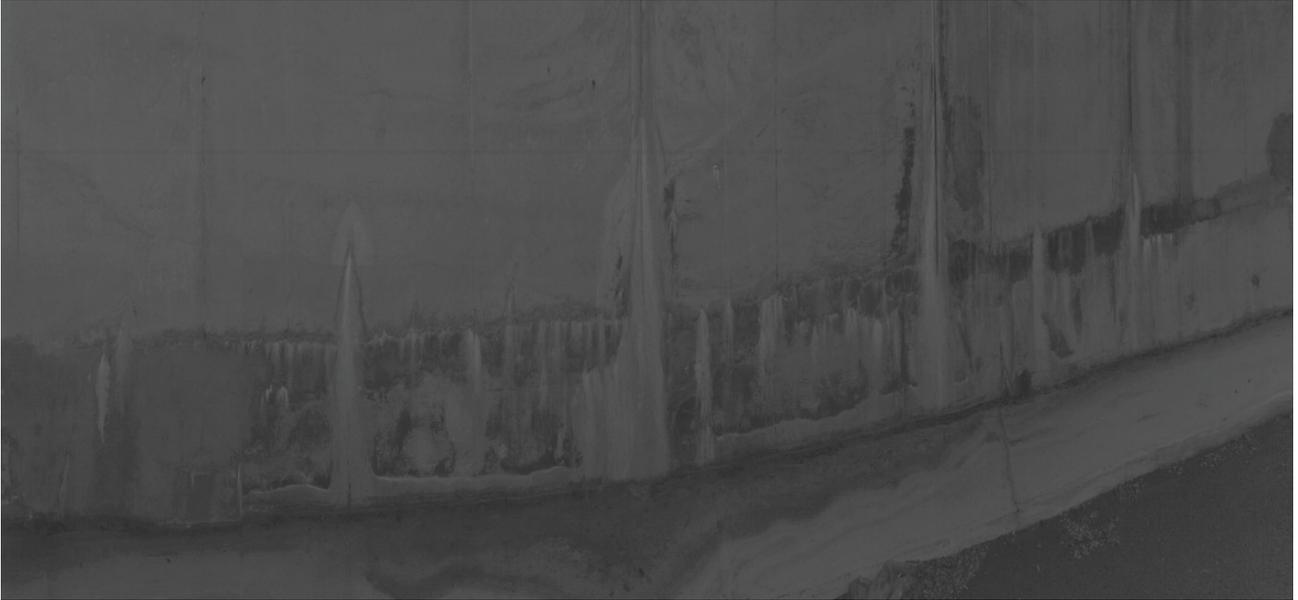
Pk 0+000 DX concrezioni d'acqua su piedritto

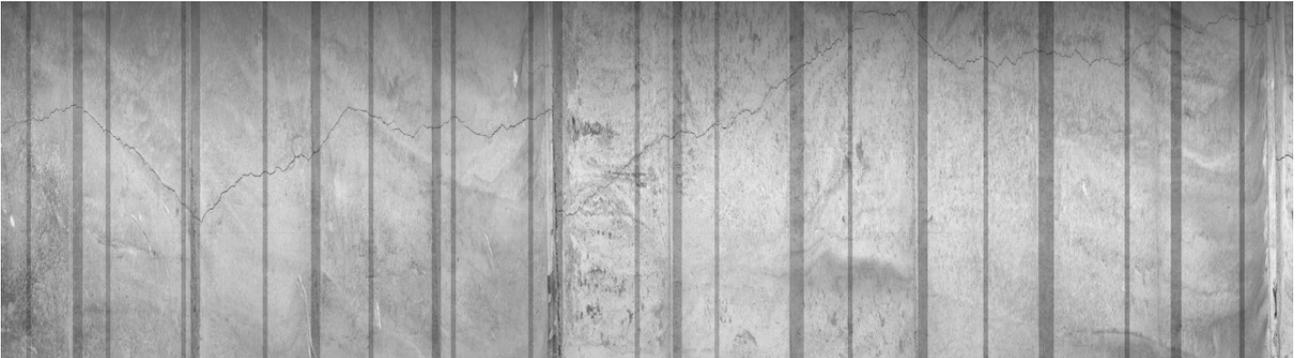
Pk 0+150 DX: Fessure ricorrenti sui conci

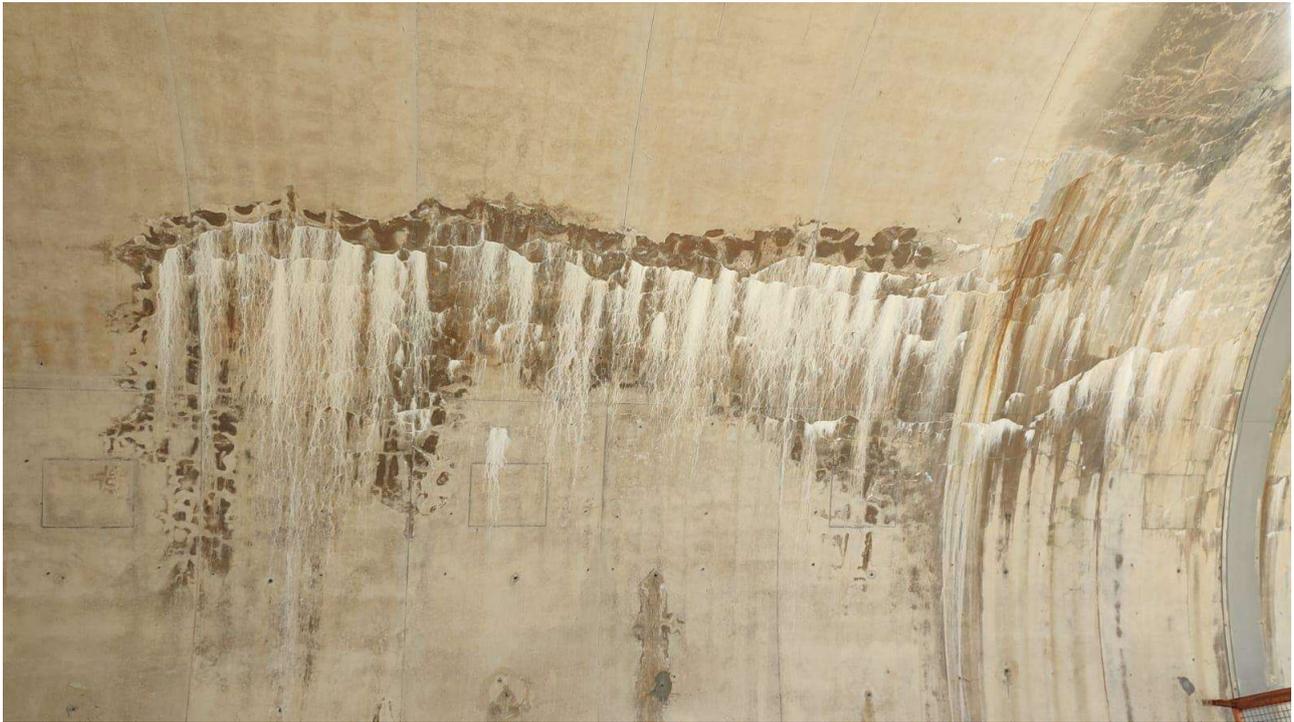
Pk 0+010 DX: diffuse concrezioni d'acqua

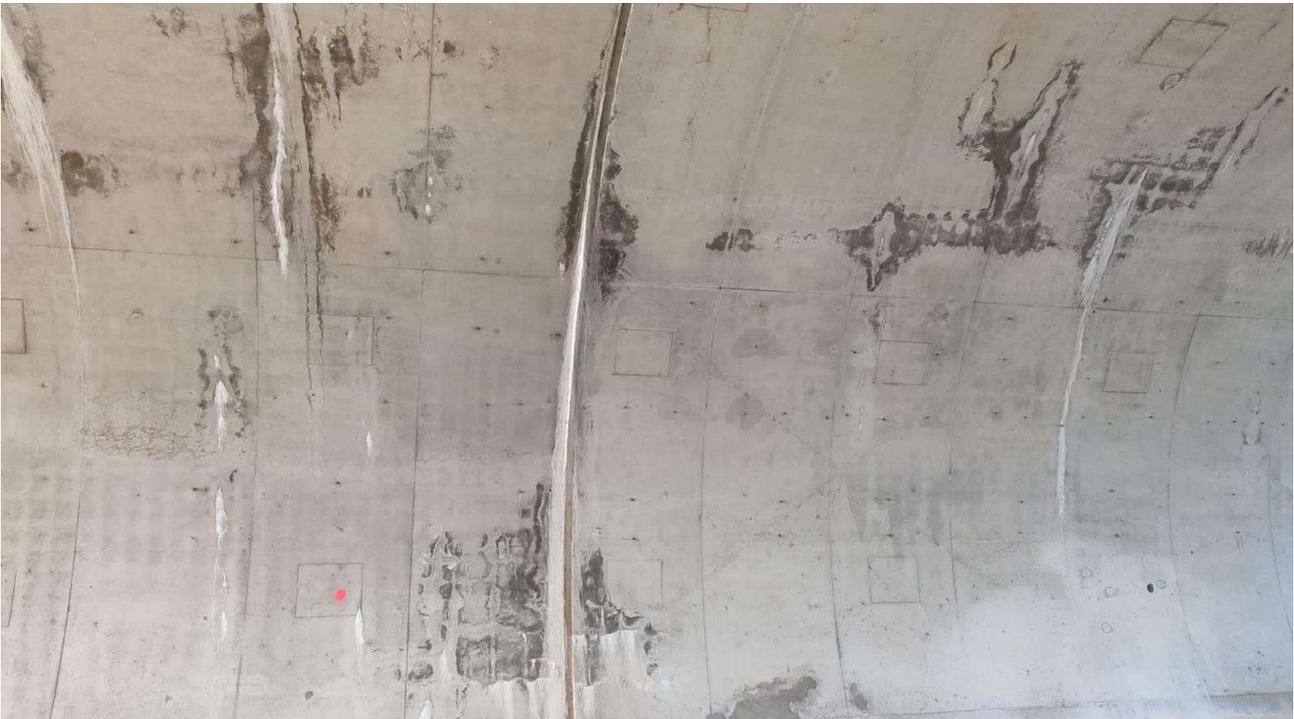
Pk 0+024 SX: giunto ammalorato e concrezioni d'acqua

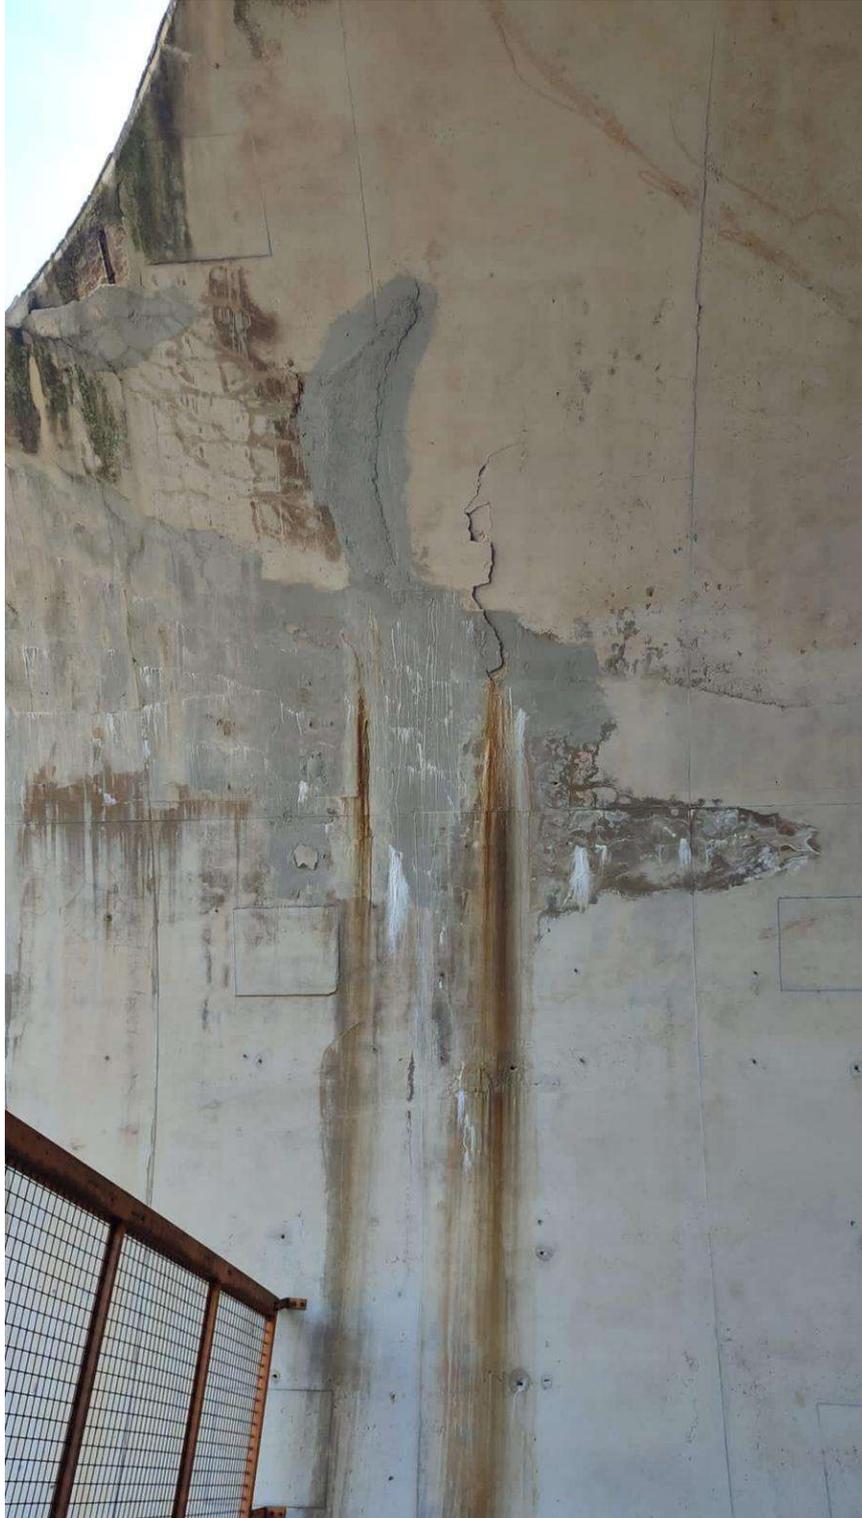
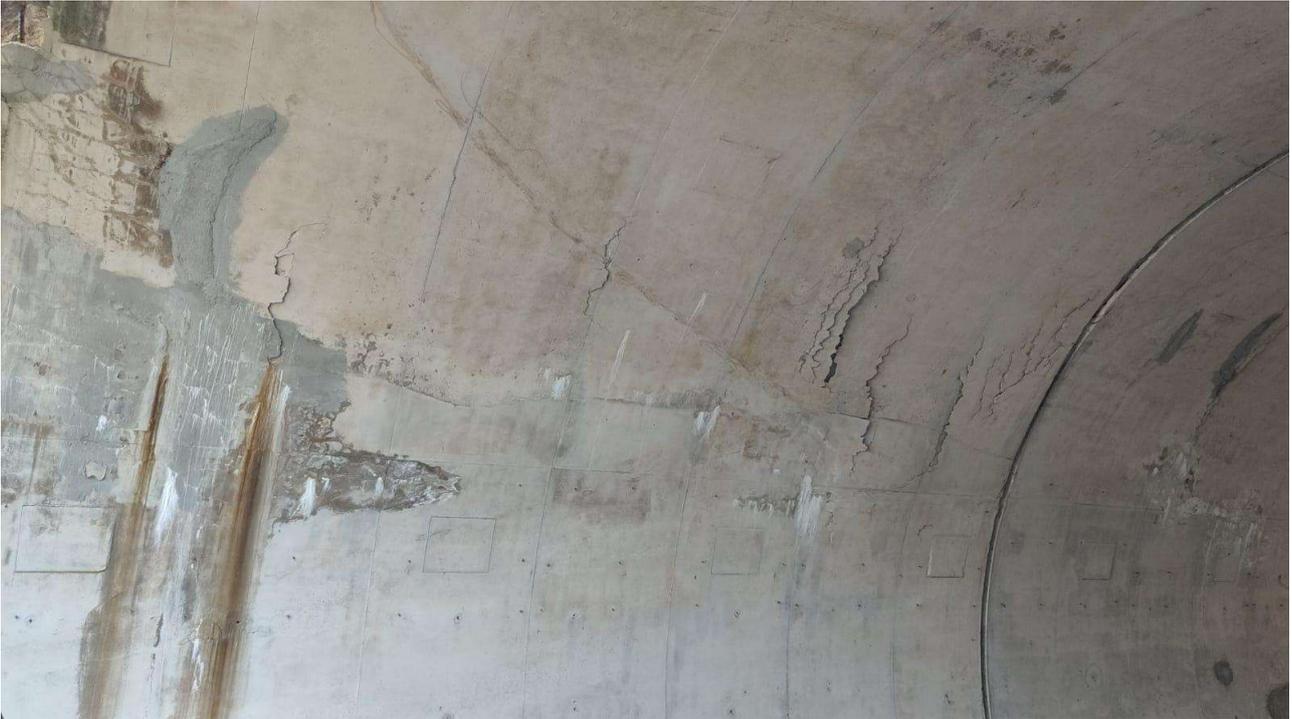
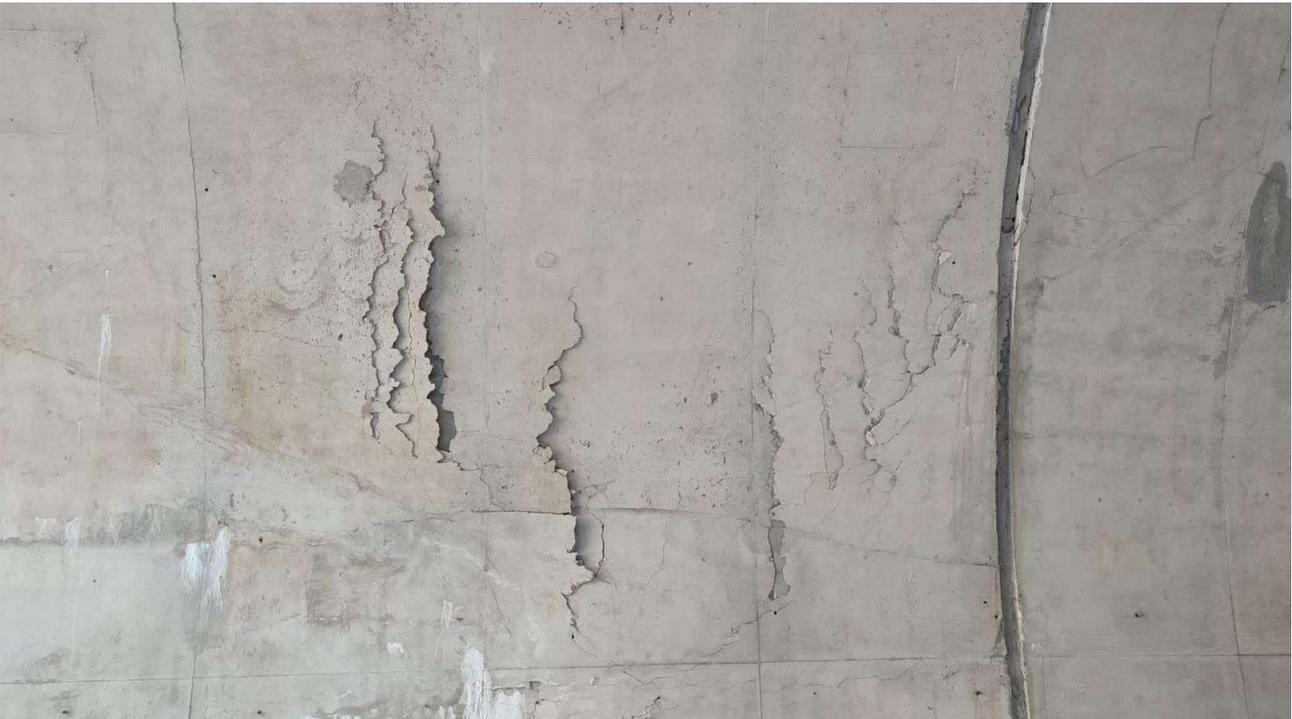
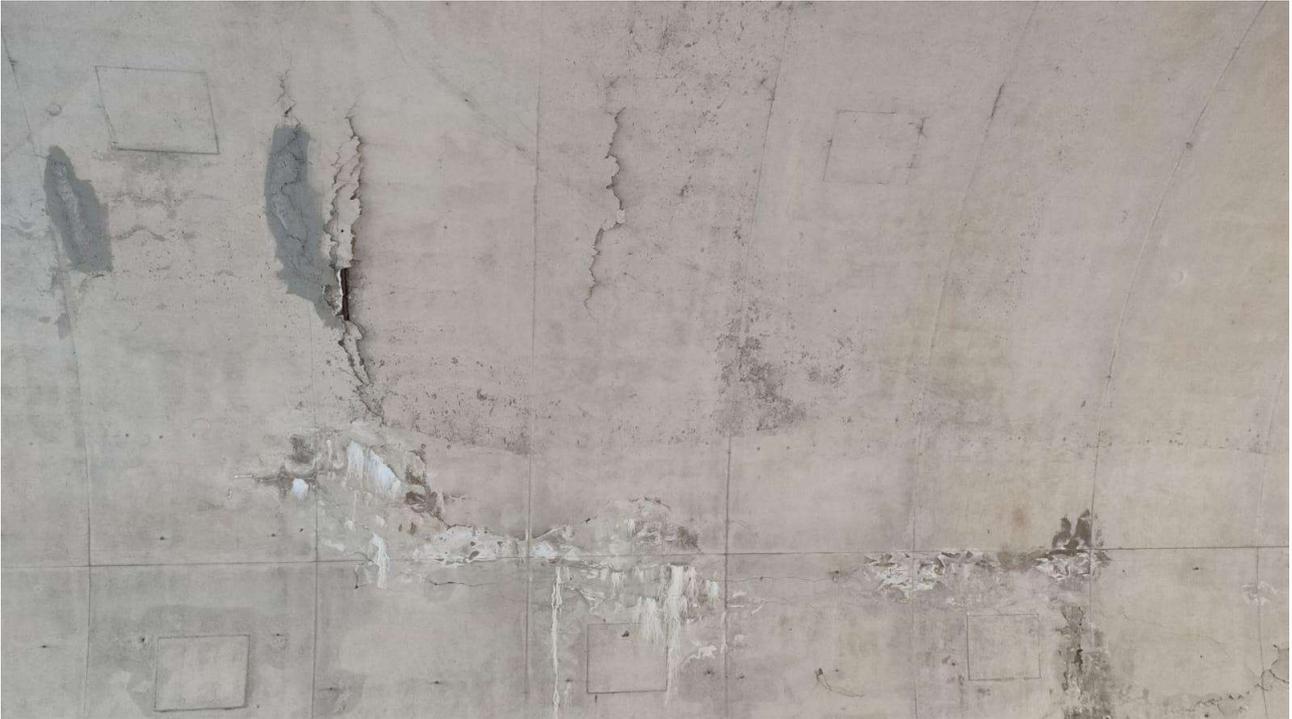
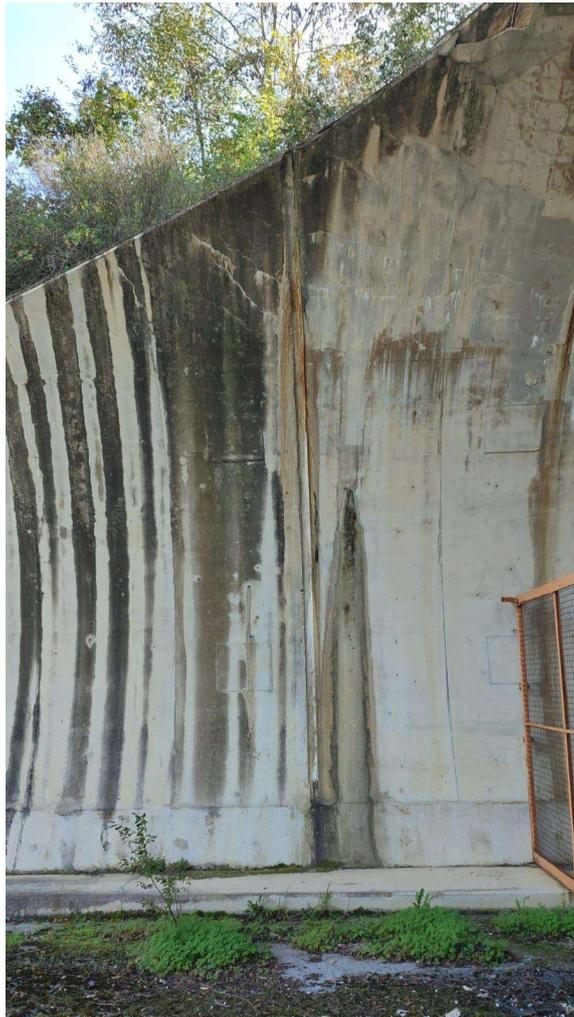
- Si evidenzia la presenza di un distacco parziale del rivestimento in corrispondenza della calotta imbocco nord;
- Le fessure risultano in buono stato apparente e ascrivibili a fenomeni di ritiro;
- Si riscontrano numerose venute d'acqua e concrezioni.

Da Pk 0+020 a pk 0+040: diffuse lesioni e distacchi del rivestimento in calotta con presenza di concrezioni e venute d'acqua

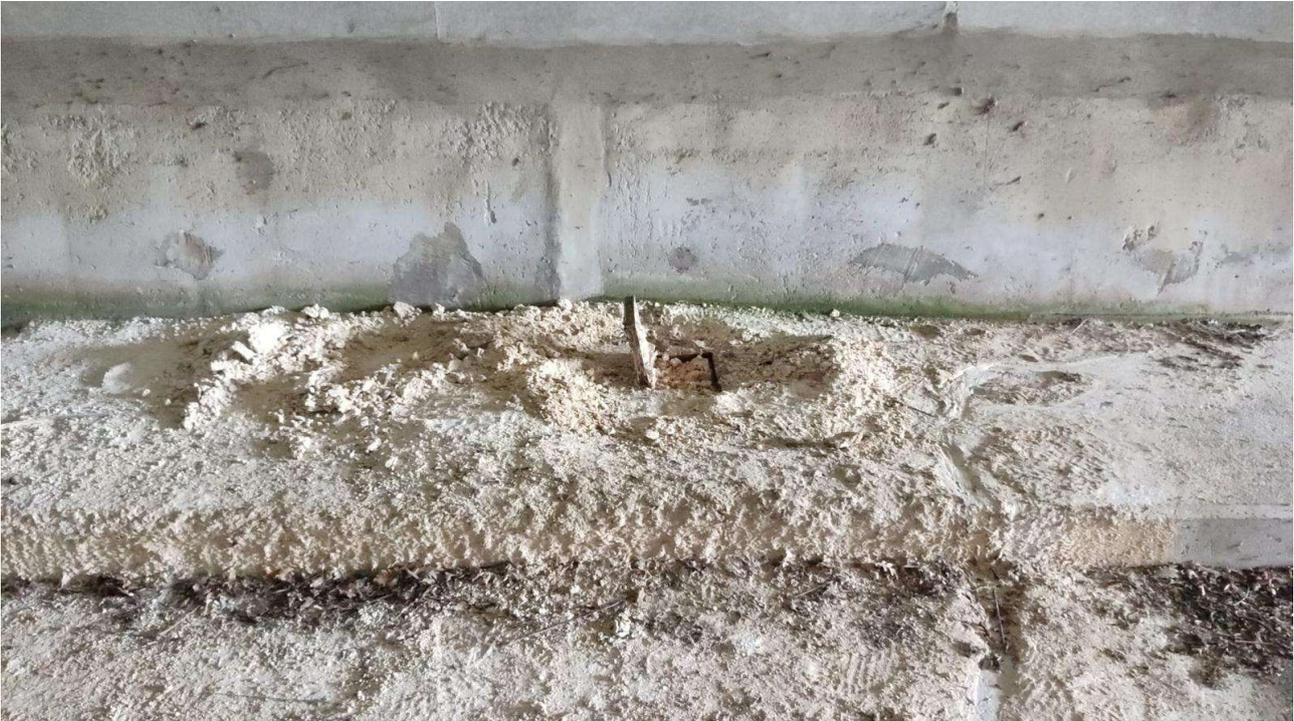
Pk 0+015: ammaloramento canaletta (EN-1)

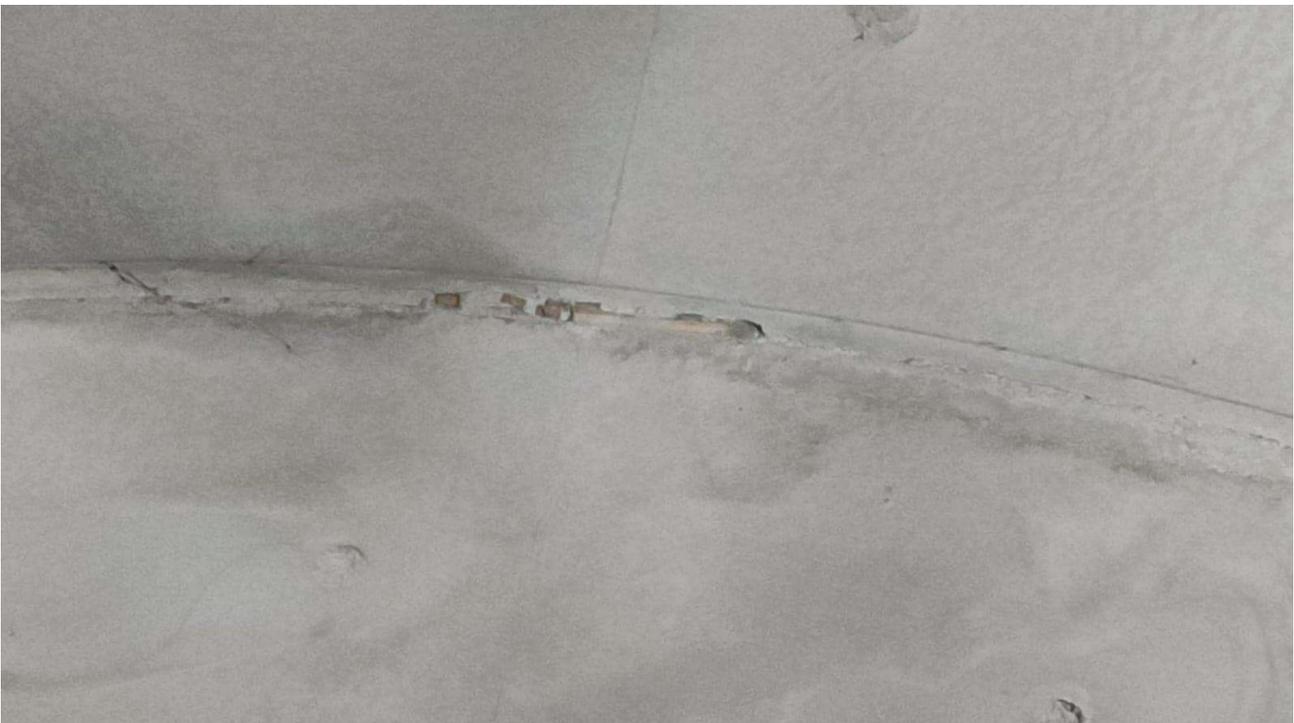
Pk 0+148: ammaloramento su giunto in calotta (MO-5)

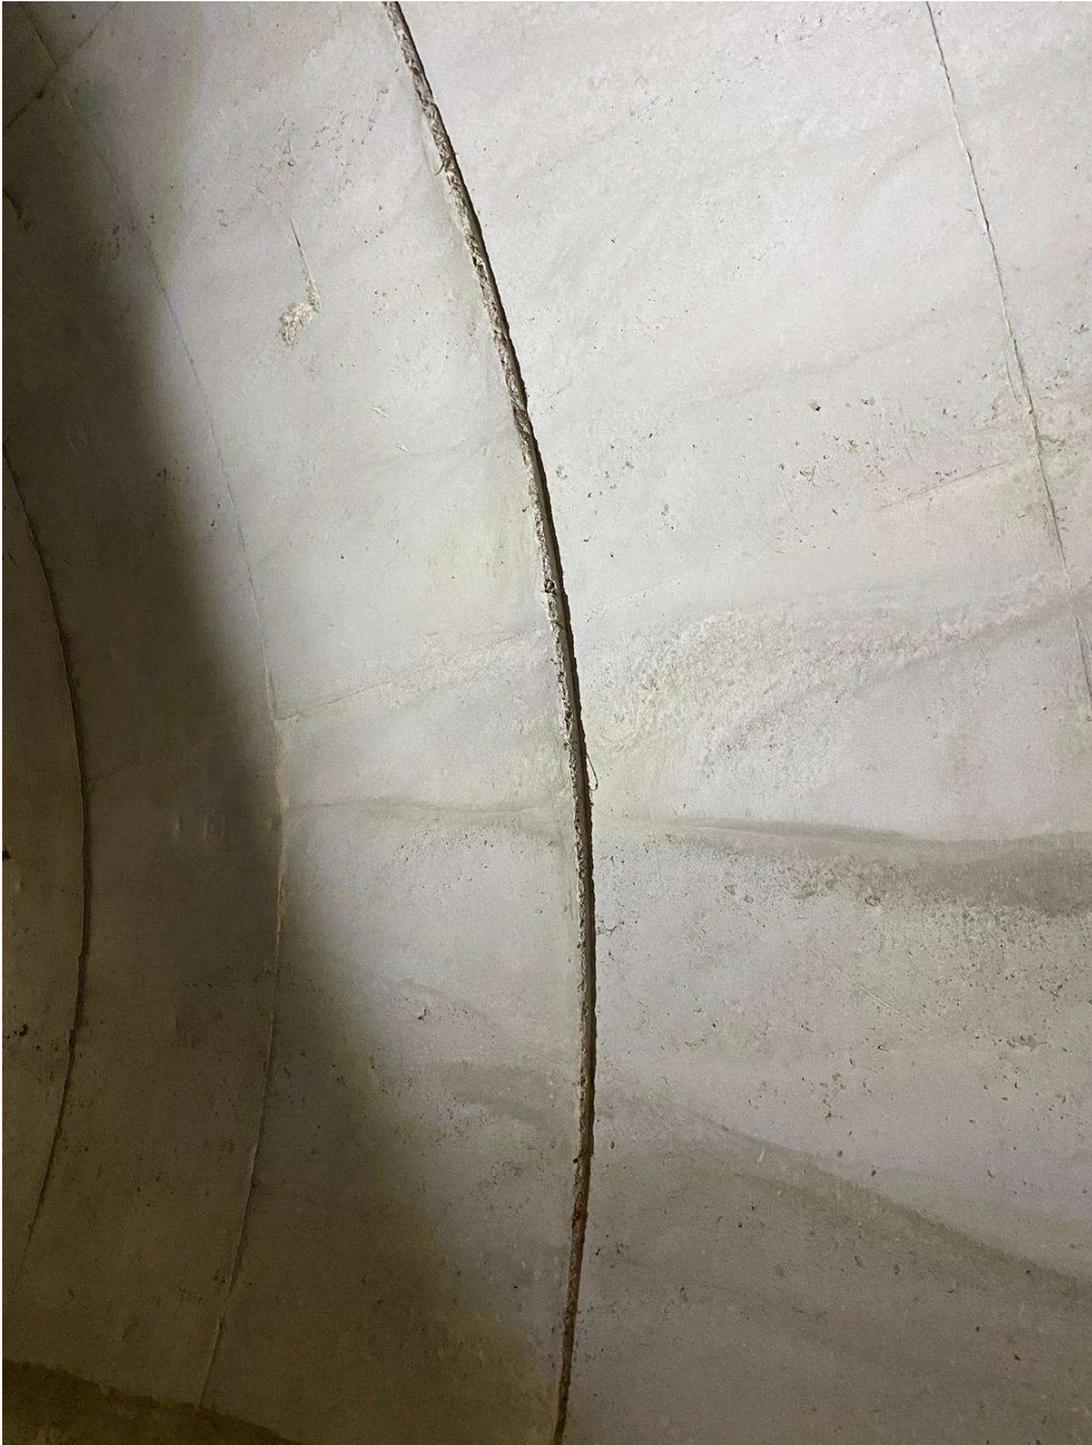
Disassamento conci diffuso lungo lo sviluppo della galleria (DF-3)
