ITINERARIO INTERNAZIONALE E78 S.G.C. GROSSETO – FANO
Tratto Selci Lama (E45) – S. Stefano di Gaifa
Adeguamento a 2 corsie della Galleria della Guinza (lotto 2)
e del tratto Guinza – Mercatello Ovest (lotto 3)
1° stralcio

Relazione sulla mappatura dei difetti strutturali

Progetto	Gallerie della Guinza, Valpiana, S. Veronica e S. Antonio S/N
Nr. Progetto	AN58
Oggetto	Rapporto Ispezione Visiva
Emesso da	ATI monitoraggio
Emesso per	ANAS Direzione Progettazione e Realizzazione Lavori Progettazione, Indirizzo e Controllo – Geotecnica e Gallerie
Data	Agosto 2022

Ammaloramenti Galleria Guinza

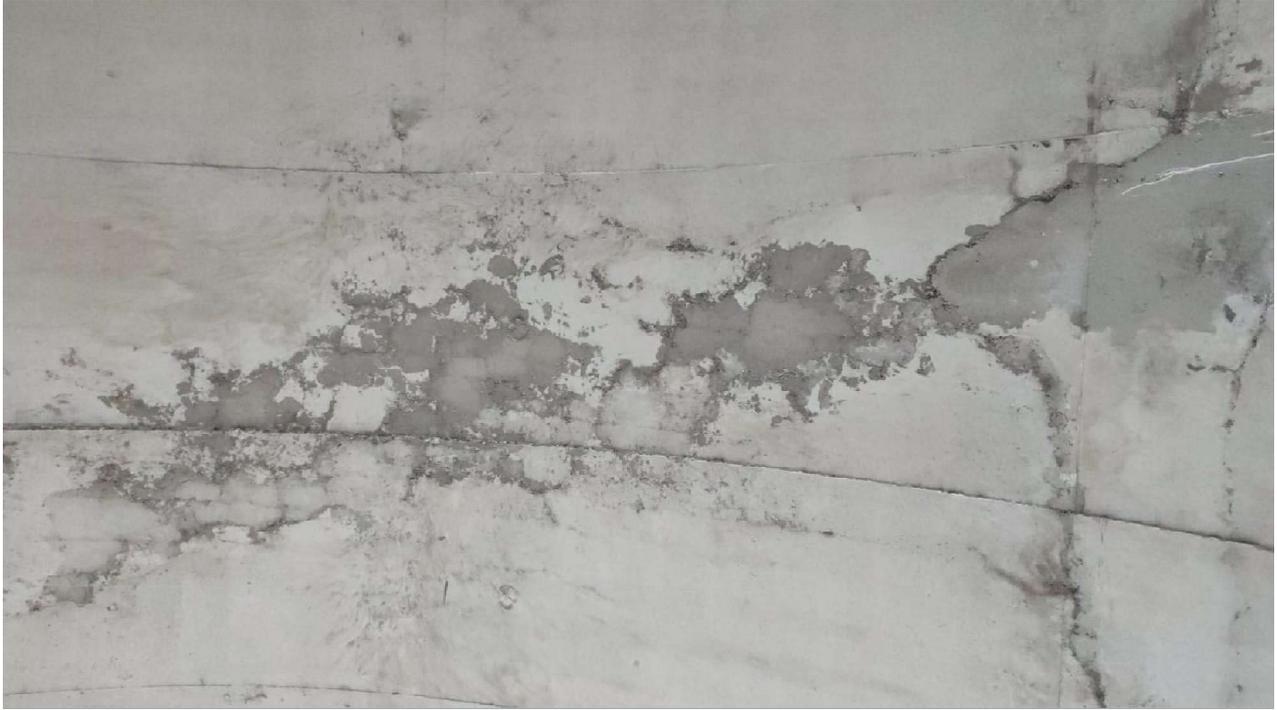
Pk 0+825 vespaio su calotta

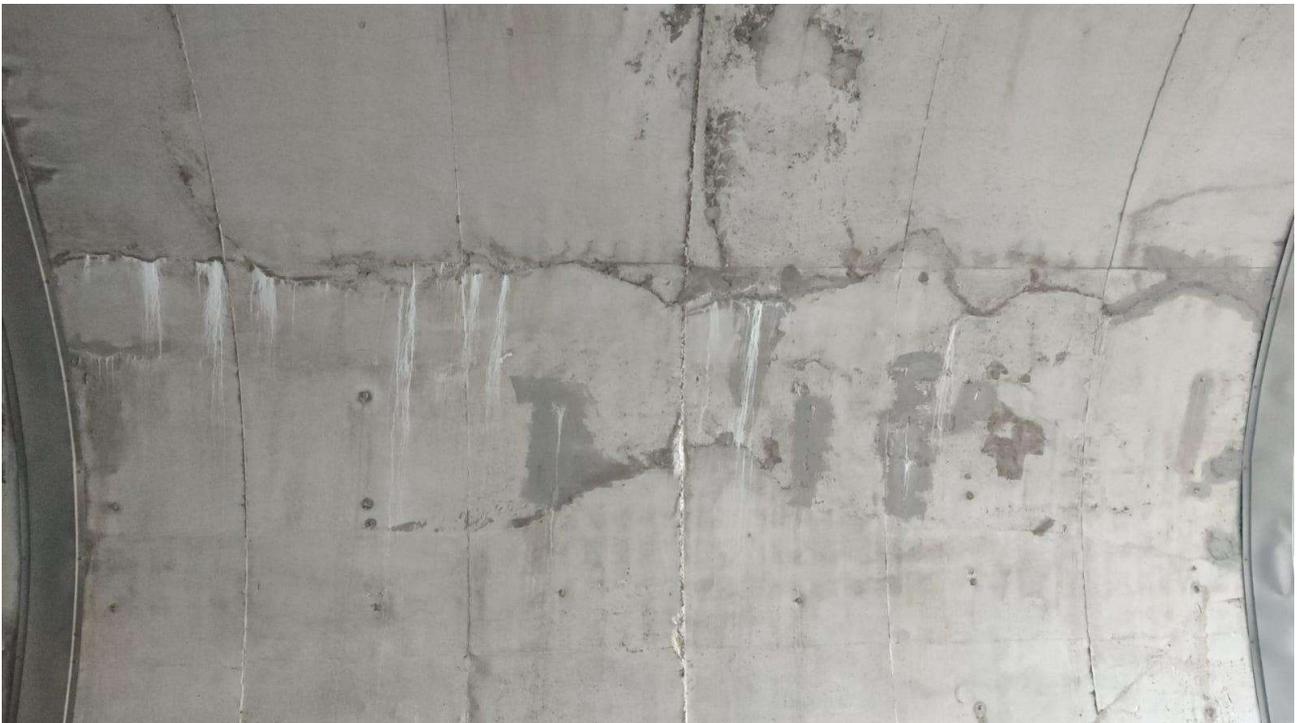
Pk 0+025 SX: concrezioni d'acqua

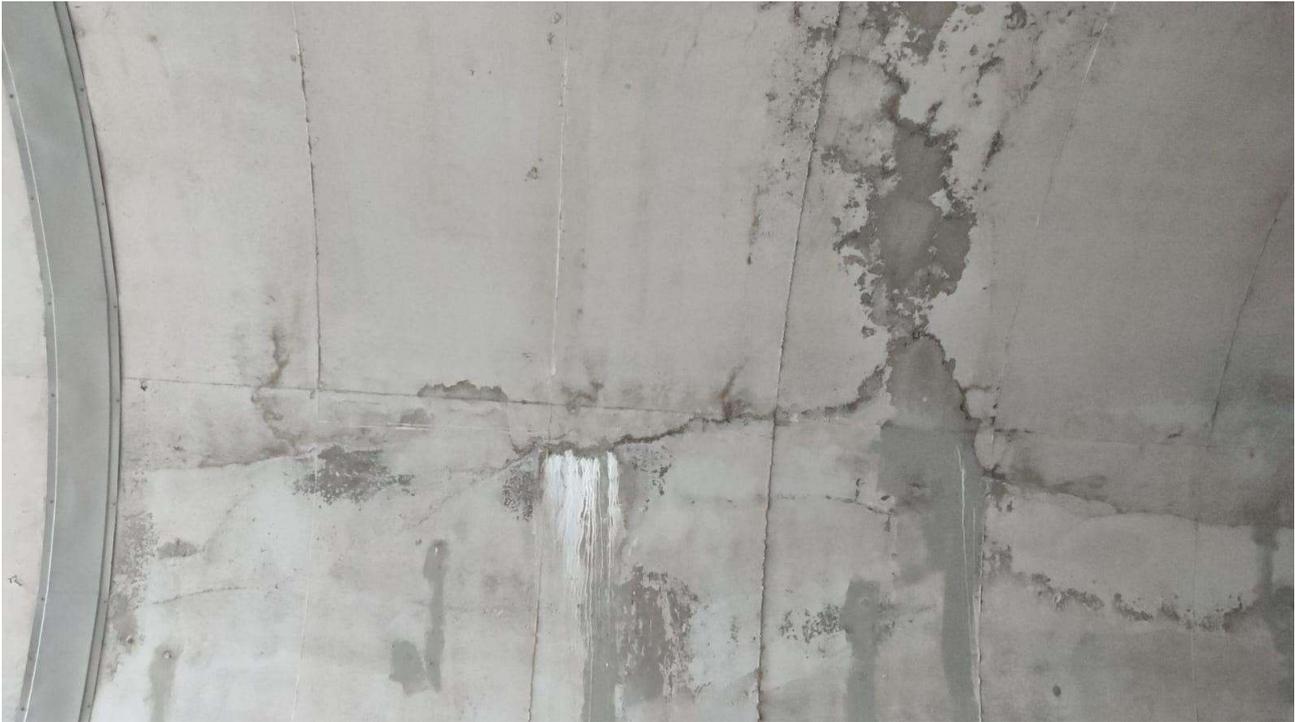
Pk 0+025 DX: concrezioni d'acqua

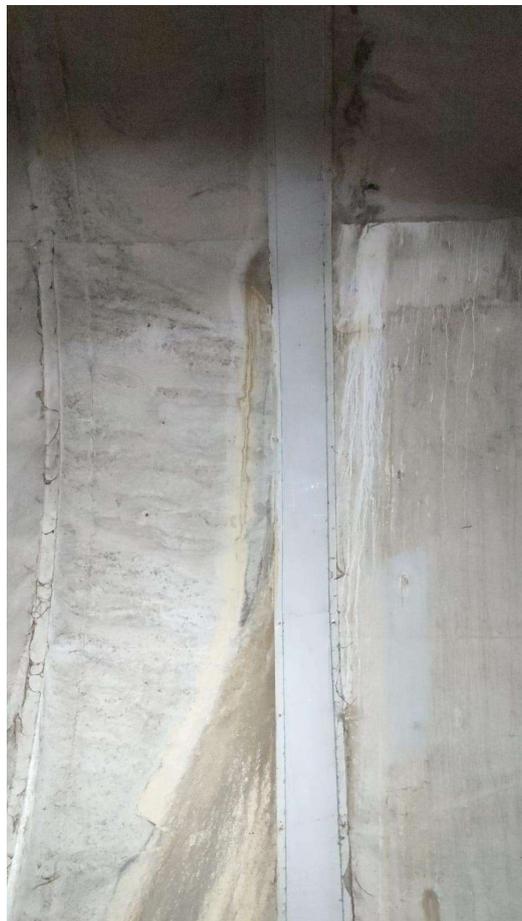
Pk 0+784: giunto coperto da lamiera in metallo e ammalorato per presenza di acqua

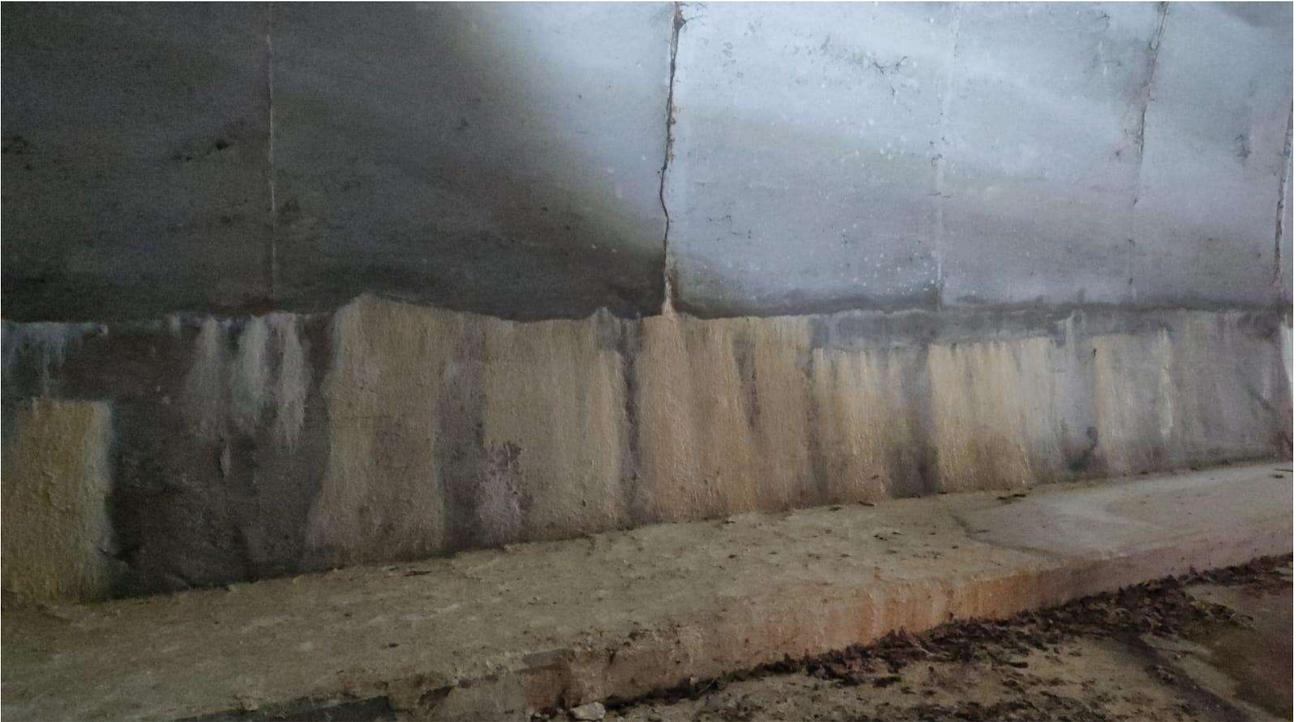
Pk 0+700 DX: concrezioni e venute d'acqua importanti
