ITINERARIO INTERNAZIONALE E78 S.G.C. GROSSETO – FANO
Tratto Selci Lama (E45) – S. Stefano di Gaifa
Adeguamento a 2 corsie della Galleria della Guinza (lotto 2)
e del tratto Guinza – Mercatello Ovest (lotto 3)
1° stralcio

PROGETTO ESECUTIVO

Relazione sulle indagini sugli aspetti idraulici

RELAZIONE DI SOPRALLUOGO DEL 28/09/2022:

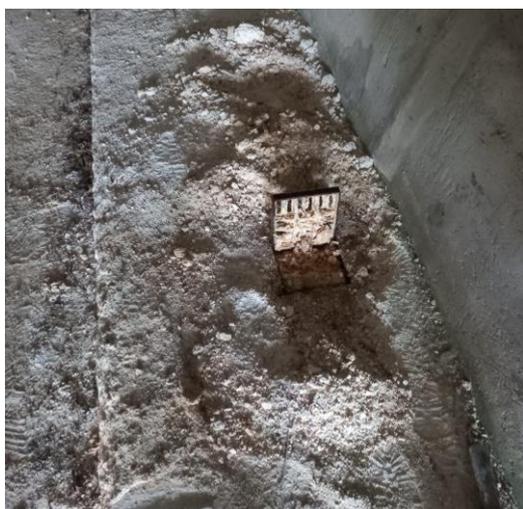
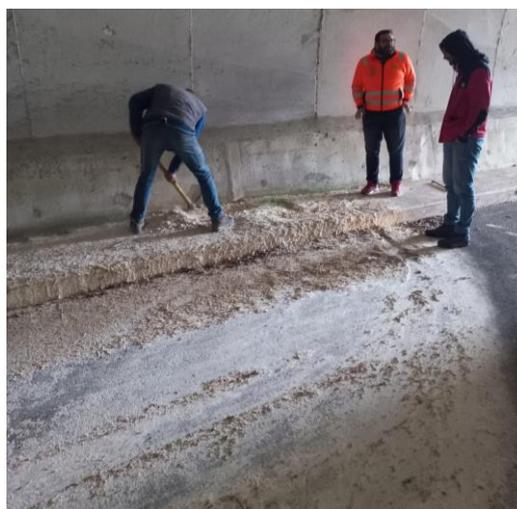
- ad una prima indagine visiva si denota il grande quantitativo di Sali di calcio solidificati presenti sui pozzetti di scolo e sul marciapiede laterale, nonché in alcuni casi anche su piano stradale con rivoli che attraversano la carreggiata;

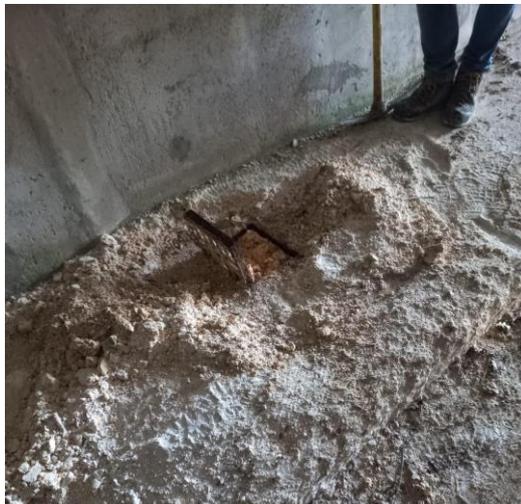
- la maggior parte dei pozzetti e delle tubazioni sono completamente otturate dalle calcificazioni dei Sali entro le quali non è stato neppure possibile eseguire le videoispezioni ed in taluni casi non è stato possibile neppure aprire i coperchi in ghisa delle caditoie;

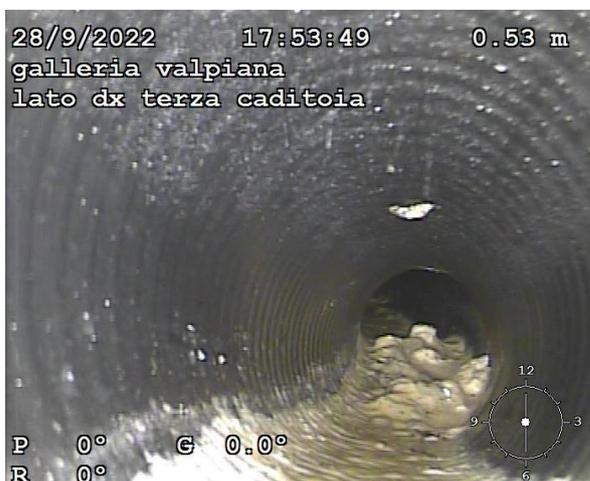
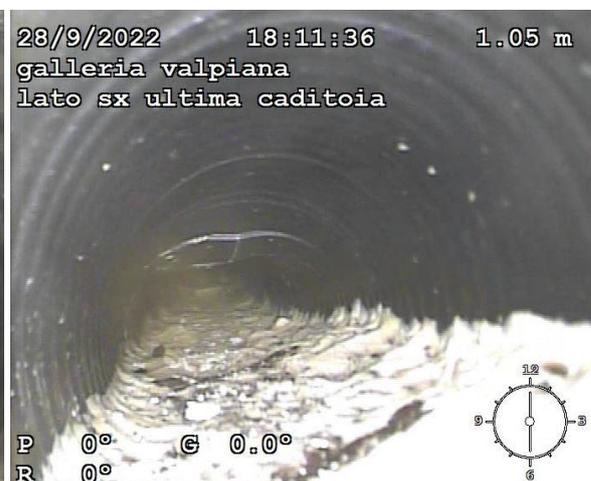
- per quanto riguarda le videoispezioni si è notato che le acque che entrano nelle caditoie vanno a scolare tramite un tubo $\varnothing 100$ su un collettore principale longitudinale più grande (presumibilmente $\varnothing 200$) che però non sembra essere a centro strada, ma più spostato verso il lato sinistro della galleria;
- anche nelle caditoie che ad un primo impatto visivo sembrano libere dai Sali, si denota come nella condotta di scolo i sali abbiano fatto accumuli anche importanti;

- nelle caditoie, oltre alle acque superficiali di percolo dei marciapiedi entrano tramite tubo corrugato $\varnothing 80$ anche le condotte di drenaggio delle acque di ammasso;
- in questa galleria sono state eseguite due videoispezioni dal pozzetto verso la condotta principale e tre videoispezioni verso le acque di ammasso (ma non registrate perché il tubo risultava troppo intasato di sali e dopo 50 cm dall'ingresso, la telecamera non entrava all'interno dello stesso).

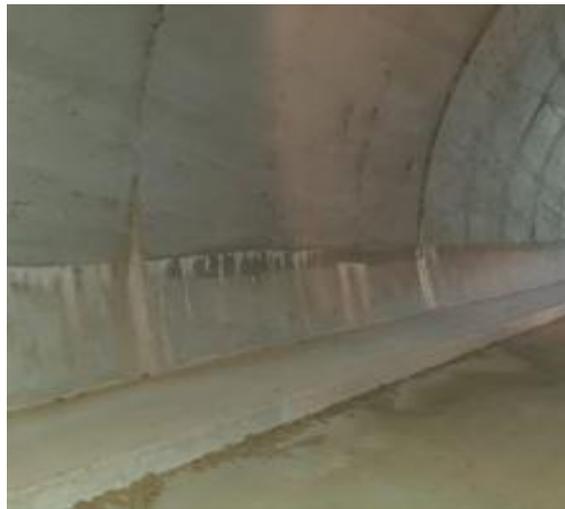
- per ciò che riguarda l'indagine visiva si può ripetere la stessa identica cosa già espressa per la galleria Valpiana;
- in aggiunta a quanto già espresso per la Valpiana, in questa galleria, si nota nella ripresa di getto tra la calotta e la parte bassa dell'Arco (a circa 1 metro da terra) un pericolo idrico con formazioni saline per venuta di acqua da dietro il getto;

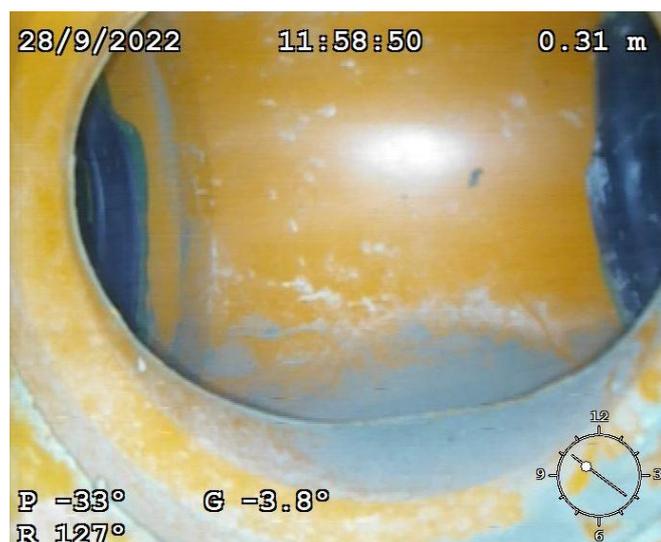
- per quanto riguarda invece le indagini videoispettive (dove è stato possibile eseguirle) si è notato che anche in questo caso le tubazioni corrono trasversalmente alla carreggiata stradale fino ad incontrare una condotta più grande (presumibilmente Ø200) nella quale si innestano, che però molto probabilmente non risulta essere a centro strada;

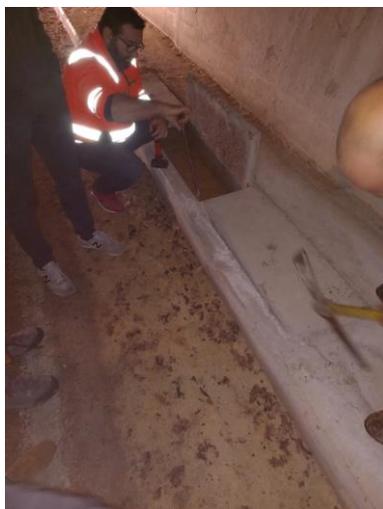
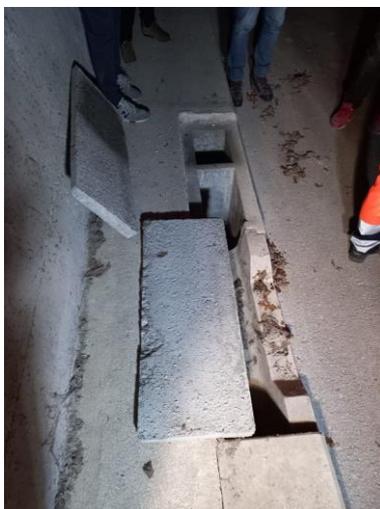
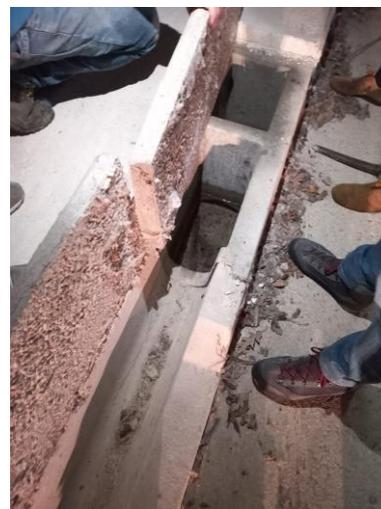
- anche in questa galleria le acque di ammasso sfociano nelle caditoie presenti nel marciapiede con un tubo corrugato $\varnothing 80$;
- in entrambe le gallerie è stata eseguita la videoispezione all'interno delle canalette prefabbricate coperte, situate nel bordo frontale del marciapiede. Dalla videoispezione risulta che tutte queste canalette sono collegate ad un collettore longitudinale di diametro abbastanza grande (presumibilmente $\varnothing 315$) con un PVC del diametro $\varnothing 100$;
- la condotta principale di scarico dovrebbe trovarsi presumibilmente a circa 50 - 60 cm dal bordo sinistro del manto stradale.

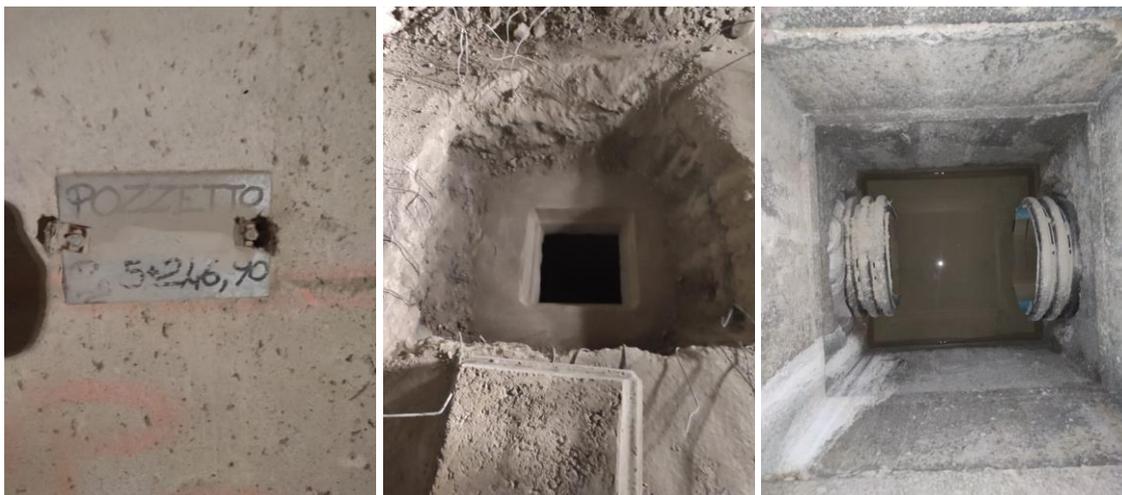
1. Pozzetto km 5+246

- A. quota estradosso coperchio - 0,80 m dal piano stradale;
- B. quota fondo tubo - 2,60 m dal piano stradale;
- C. da indagini visiva si è apprezzato quanto segue:

- il pozzetto risulta ben mantenuto al suo interno;
 - nel fondo risultano esserci circa 15 cm di acqua limpida cristallina che è in continuo scorrimento nella condotta;

- il pozzetto non risulta avere innesti di condotte esterne in ingresso
- D. l'indagine videoispettiva direzione Selci Lama (inizio video ore 10:02:56) è stata eseguita per una lunghezza di circa 55,50 m, poi interrotta per impossibilità di avanzamento causa ostacolo su condotta nella quale sono emersi i seguenti dati:

- condotta con tubo Magnum \varnothing 630 SN4 prodotto in data 04.01.2004 del tipo drenante con tagli drenanti in alcuni tratti rivolti in basso e calotta superiore del tubo chiusa;

- i tubi in diverse situazioni risultano discontinui o addirittura scollegati, pur mantenendo la continuità idrica ed in altri tratti risultano schiacciati, ma anche in questo caso non è compromessa la continuità idrica;

- sul fondo tubo risulta essere presente un leggero velo fangoso.
- E. l'indagine videoispettiva direzione Mercatello sul Metauro (inizio video ore 10:26:10) è stata eseguita per una lunghezza di 58,55 m, poi interrotta in quanto si è raggiunto il pozzetto di ispezione successivo. Anche in questo lato si denota quanto segue:

- caotico posizionamento dei tubi non rispettando il verso dei tagli drenanti;
 - anche in questo lato i tubi risultano disgiunti o sganciati;

- presenza nella condotta di materiale esterno e conseguente deposito sul fondo del tubo di detriti e fanghiglia;
- in aggiunta a quanto visto nell'altro lato, in questo lato si hanno anche importanti disallineamenti altimetrici della condotta, che creano zone di notevole accumulo di acqua non consentendone il regolare deflusso;
- anche in questo tratto, molte zone del tubo risultano schiacciate o danneggiate.

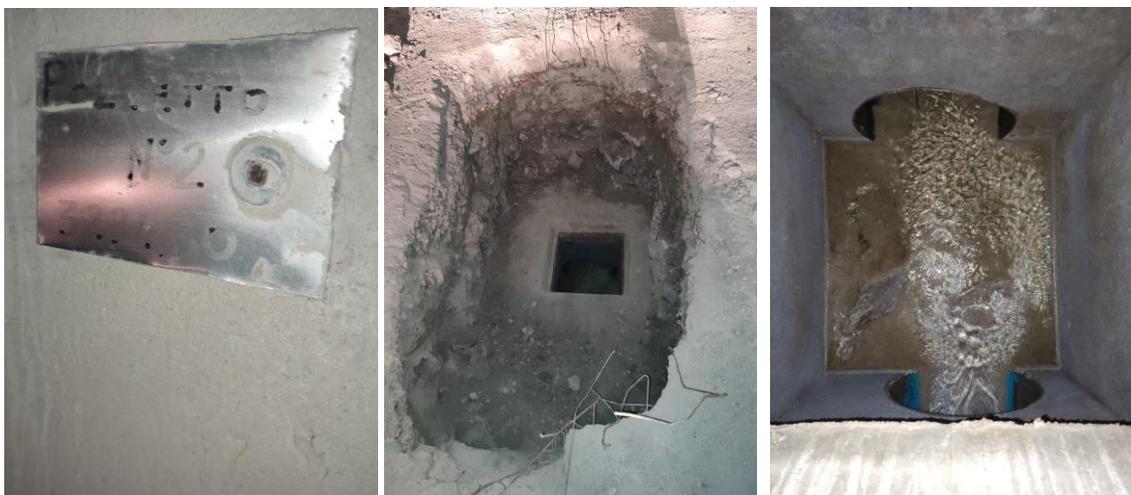
2. Pozzetto km 3 + 234

- A. quota estradosso coperchio - 1,00 m dal piano stradale;
- B. quota fondo tubo - 2,65 m dal piano stradale;
- C. da indagini visiva si è apprezzato quanto segue:

- il pozzetto risulta ben mantenuto al suo interno;
 - nel fondo risultano esserci circa 20 cm di acqua limpida cristallina che è in continuo scorrimento nella condotta;

- il pozzetto non risulta avere innesti di condotte esterne in ingresso
- D. l'indagine videoispettiva direzione Selci Lama (inizio video ore 16:51:58) è stata eseguita per una lunghezza di circa 6,50 m, poi interrotta per impossibilità di avanzamento della telecamera. In questa direzione si è riscontrato quanto segue:

- condotta con tubo Magnum Ø 630 SN4 del tipo drenante con tagli drenanti in alcuni tratti rivolti in basso e calotta superiore del tubo chiusa;
 - non è stato possibile visionare la continuità e l'integrità della condotta in quanto da subito dopo l'uscita dal pozzetto del trattorino con telecamera, il tubo risulta decisamente concavo e va in depressione rispetto al livello idrico del pozzetto, causando un riempimento dello stesso fino circa a metà con acqua e fango e il trattorino non riesce a proseguire il suo percorso arenandosi sul fango.

- E. l'indagine videoispettiva direzione Mercatello sul Metauro (inizio video ore 16:39:16) è stata eseguita per una lunghezza di 18,85 m, poi interrotta per impossibilità di avanzamento della telecamera. In questa direzione si è riscontrato quanto segue:

- condotta con tubo Magnum \varnothing 630 SN4 del tipo drenante con tagli drenanti in alcuni tratti rivolti in basso e calotta superiore del tubo chiusa;
- caotico posizionamento dei tubi non rispettando il verso dei tagli drenanti;
- anche in questo lato i tubi risultano disgiunti o sganciati e con notevoli sconessioni sul fondo;
- presenza nella condotta di materiale esterno e conseguente deposito sul fondo del tubo di detriti e fango;
- importanti disallineamenti altimetrici della condotta, che creano zone di notevole accumulo di acqua e fango che non ne consentono il regolare deflusso;

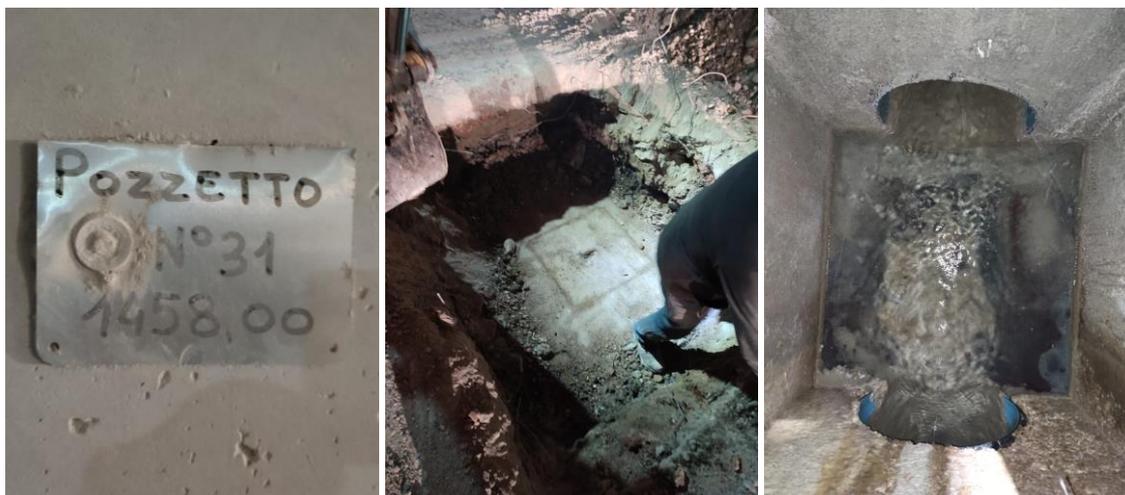
3. Pozzetto km 1+458

- A. quota estradosso coperchio - 1,30 m dal piano stradale;
- B. quota fondo tubo - 2,60 m dal piano stradale;
- C. da indagini visiva si è apprezzato quanto segue:

- il pozzetto risulta ben mantenuto al suo interno;
 - nel fondo risultano esserci circa 15 cm di acqua limpida cristallina che è in continuo scorrimento nella condotta;

- il pozzetto non risulta avere innesti di condotte esterne in ingresso;
- D. l'indagine videoispettiva direzione Selci Lama (inizio video ore 17:26:58) è stata eseguita per una lunghezza di circa 13,15 m, poi interrotta per impossibilità di avanzamento della telecamera. In questa direzione si è riscontrato quanto segue:

- condotta con tubo Magnum \varnothing 630 SN4 del tipo drenante con tagli drenanti in alcuni tratti rivolti in basso e calotta superiore del tubo chiusa;

- sul tubo risulta essere presente per gran parte della condotta un livello idrico abbastanza alto dovuto probabilmente alla quota più bassa del tubo rispetto ai pozzetti di scolo;

- forte deposito di fango sul fondo del tubo che non ha permesso l'avanzamento della telecamera.

E. l'indagine videoispettiva direzione Mercatello sul Metauro (inizio video ore 17:15:42) è stata eseguita per una lunghezza di 59,90 m, poi interrotta in quanto si è raggiunto il pozzetto di ispezione successivo. Anche in questo lato si denota quanto segue:

- condotta con tubo Magnum Ø 630 SN4 del tipo drenante con tagli drenanti in alcuni tratti rivolti in basso e calotta superiore del tubo chiusa;
- caotico posizionamento dei tubi non rispettando il verso dei tagli drenanti;
- i tubi risultano a tratti disgiunti o disallineati;
- presenza nella condotta di materiale esterno e conseguente deposito sul fondo del tubo di detriti e notevole strato di fanghiglia;
- presenza di alcuni tratti in depressione in cui l'accumulo di acqua all'interno del tubo supera la mezzera;
- diverse zone del tubo risultano danneggiate dal materiale esterno spingente sulla tubazione.

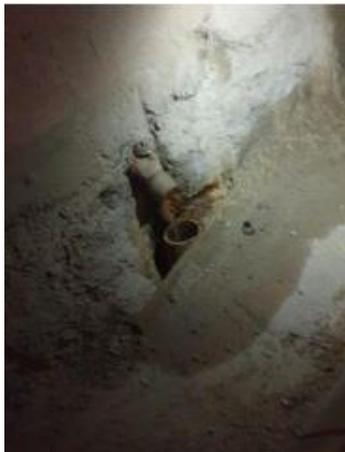
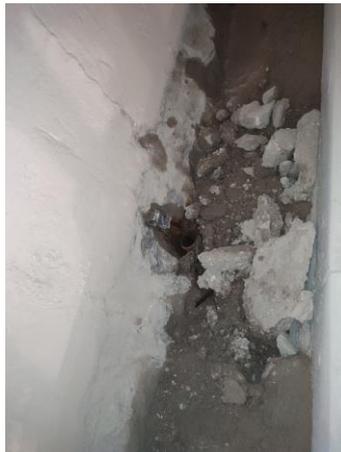
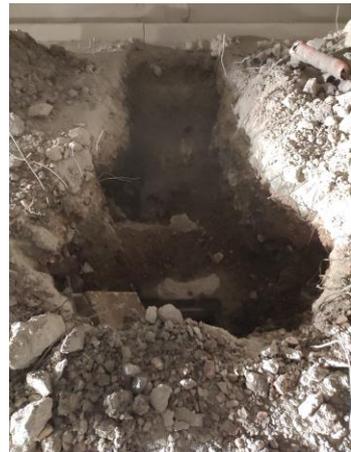
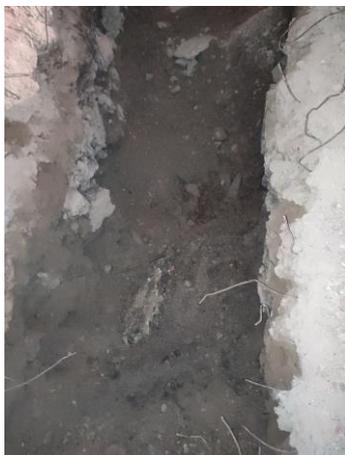
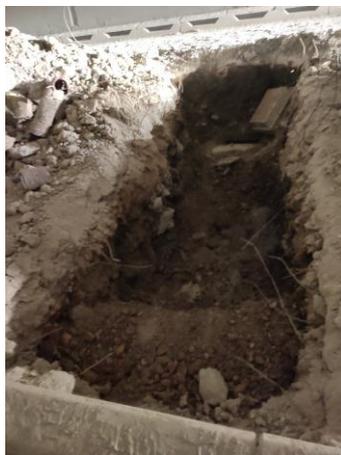
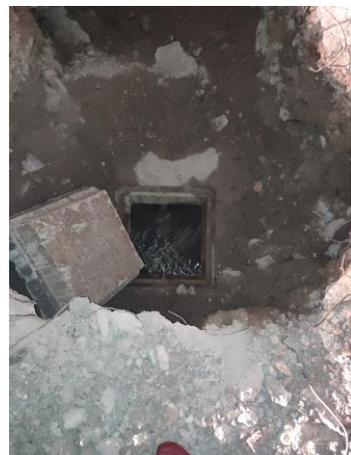
4. Scavo km 0+842

- a seguito di ispezione dei tubi presenti in corrispondenza delle murette della galleria attorno al km 0+800, in corrispondenza dell'allargamento verso destra, si è notata la presenza di diversi spezzoni di tubo verticali che risultano completamente otturati a circa 30 cm dal piano di scolo, non consentendo il regolare deflusso delle acque di ammasso;

- si sono inoltre verificati anche i tubi orizzontali che però in molti casi sono danneggiati o completamente chiusi dalle incrostazioni saline e comunque non ispezionabili ad eccezione di una condotta che è stata ispezionata per una lunghezza di circa 1,8 m;

- uscendo dalla zona di allargamento della galleria, ed avvicinandoci alla chilometrica 0+850, si è videoispezionata una condotta di scolo delle acque di ammasso presenti in sinistra che si è interrotta dopo circa 11m non dandoci indicazioni di dove andasse a scolare, così si è proceduto ad analizzare lo scolo successivo;

- lo scolo successivo risulta essere quello delle acque di ammasso al km 0+842 come visibile nelle foto allegate, in questo caso dopo poche decine di cm dall'ingresso, la telecamera non riusciva più ad avanzare, così su ordine degli ingegneri progettisti, si è deciso di demolire la fondazione stradale per capire cosa ostruisce il tubo e l'andamento della condotta. A seguito di demolizione si è notato che la condotta spezzata e schiacciata subito dopo l'uscita dalla muretta sotto la canaletta, correva appoggiata sull'arco rovescio e si innestava al tubo di scarico principale tramite pozzetto a centro strada. Da notare che la condotta di scarico delle acque di ammasso risulta essere in pvc corrugato delle dimensioni $\varnothing 80$ senza rinfiacco ma rinterrata direttamente sulla fondazione stradale realizzata con SMA.RI.NO. e quindi molto soggetta a schiacciamento;

- Nel pozzetto rinvenuto al km 0+842 si è potuto constatare che entrano anche altre condotte $\varnothing 80$ quasi completamente otturate dalle incrostazioni saline (probabilmente altre condotte di scolo delle acque di ammasso).
