ITINERARIO INTERNAZIONALE E78 S.G.C. GROSSETO – FANO
Tratto Selci Lama (E45) – S. Stefano di Gaifa
Adeguamento a 2 corsie della Galleria della Guinza (lotto 2)
e del tratto Guinza – Mercatello Ovest (lotto 3)
1° stralcio

PROGETTO ESECUTIVO

06 - OPERE D'ARTE MAGGIORI IN SOTTERRANEO

Relazione illustrativa

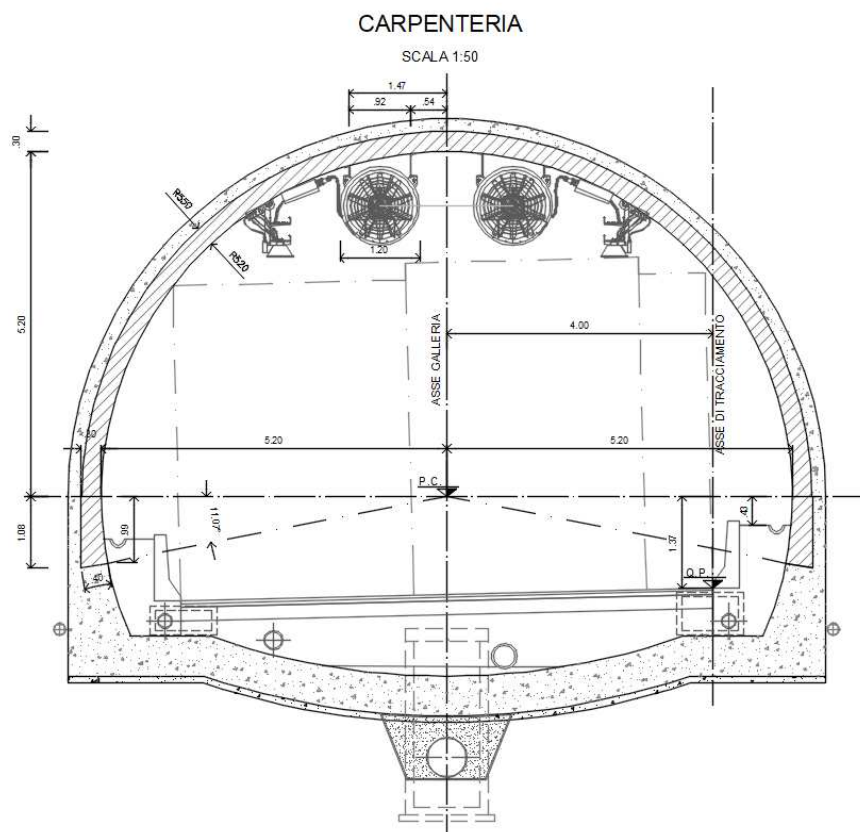
Figura 28 – Galleria Guinza - Intervento tipo C

L'intervento di tipo C è previsto in corrispondenza delle zone dove è previsto il fissaggio dei ventilatori in calotta al fine di evitare che essi vadano a gravare sul rivestimento esistente non armato della galleria.

Esso consiste nella scarifica di una fascia di rivestimento definitivo esistente di spessore 30 cm e di larghezza 100 cm per l'intera lunghezza trasversale della calotta fino alle due murette, che non verranno invece demolite. Verrà quindi realizzato un cordolo in calcestruzzo C32/40 (Figura 28) armato e collegato alla muretta mediante inghisaggi verticali.

Si precisa che l'intervento tipo C può essere eseguito solo nel caso in cui il rivestimento definitivo allo stato di fatto abbia uno spessore maggiore o pari a 50 cm. In caso contrario, al fine di evitare di ridurre lo spessore del rivestimento esistente sotto i 20 cm durante la realizzazione dell'intervento, aumentando il rischio di fenomeni di instabilità, si dovrà prevedere alla demolizione completa del rivestimento, ovvero ricorrere all'intervento Tipo A per una lunghezza minima di 2 m.

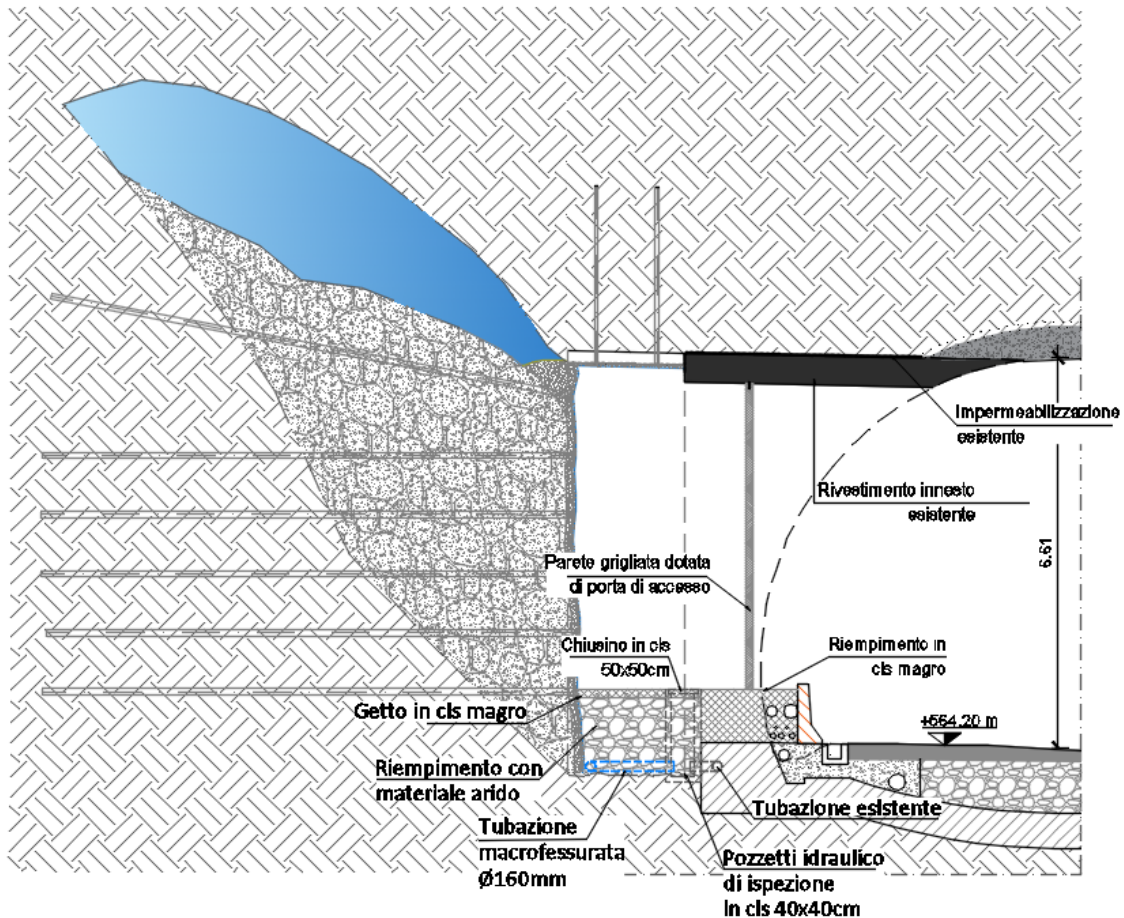
Figura 39 - Intervento di ripristino by-pass N.6 (progr. 4+319.1 m)

Il by-pass n. 6, situato alla progr. 4+319.9 m richiede un intervento di maggiore complessità, a fronte della necessità di dover rimuovere del materiale franato dal fronte. È previsto un preconsolidamento del fronte mediante iniezioni di calcestruzzo alleggerito e autoperforanti cementati a cui segue la rimozione per fasi della roccia franata (Figura 39).

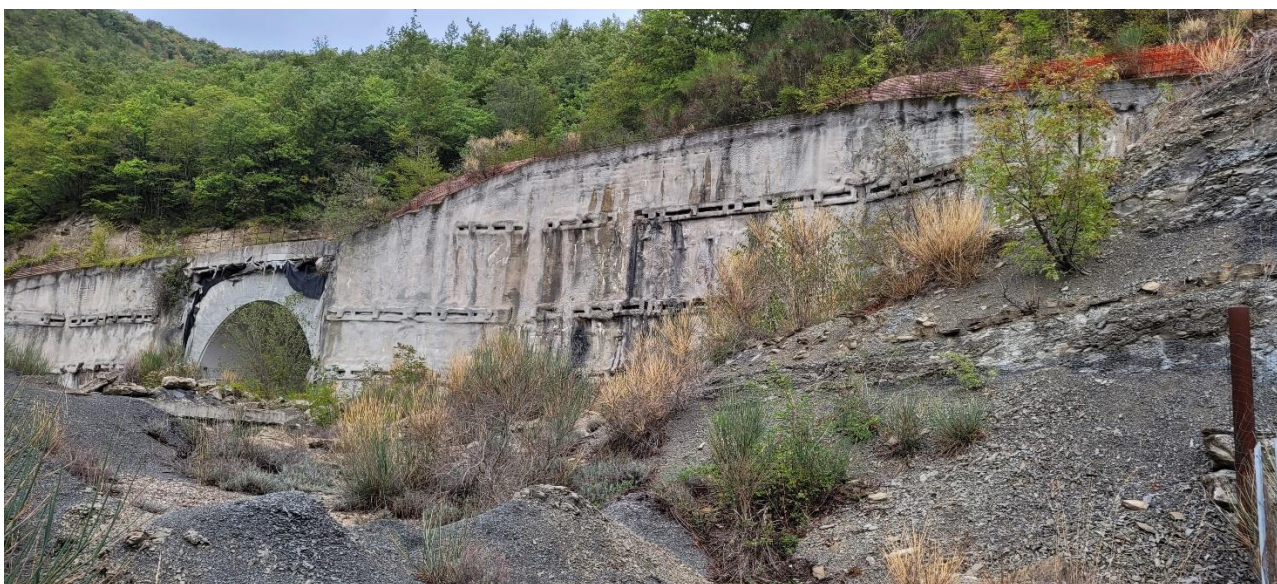
Figura 43 – Galleria Guinza- Imbocco lato Umbria - Paratia esistente – Stato di fatto

Il progetto di sistemazione dell'imbocco lato Umbria della galleria Guinza prevede, inizialmente, la messa in sicurezza della paratia esistente, realizzata nei primi anni 2000, che si sviluppa per una lunghezza complessiva di circa 72.0 m ed è caratterizzata da un'altezza variabile con massimo di circa 13.5 m rispetto all'esistente p.c. Si riportano nel seguito la sezione della sviluppata (Figura 42) e una fotografia dello stato di fatto (Figura 43).
