ITINERARIO INTERNAZIONALE E78 S.G.C. GROSSETO – FANO  
Tratto Selci Lama (E45) – S. Stefano di Gaifa  
Adeguamento a 2 corsie della Galleria della Guinza (lotto 2)  
e del tratto Guinza – Mercatello Ovest (lotto 3)  
1° stralcio

**PROGETTO ESECUTIVO**

**06 - OPERE D'ARTE MAGGIORI IN SOTTERRANEO**

Relazione di interpretazione delle indagini strutturali

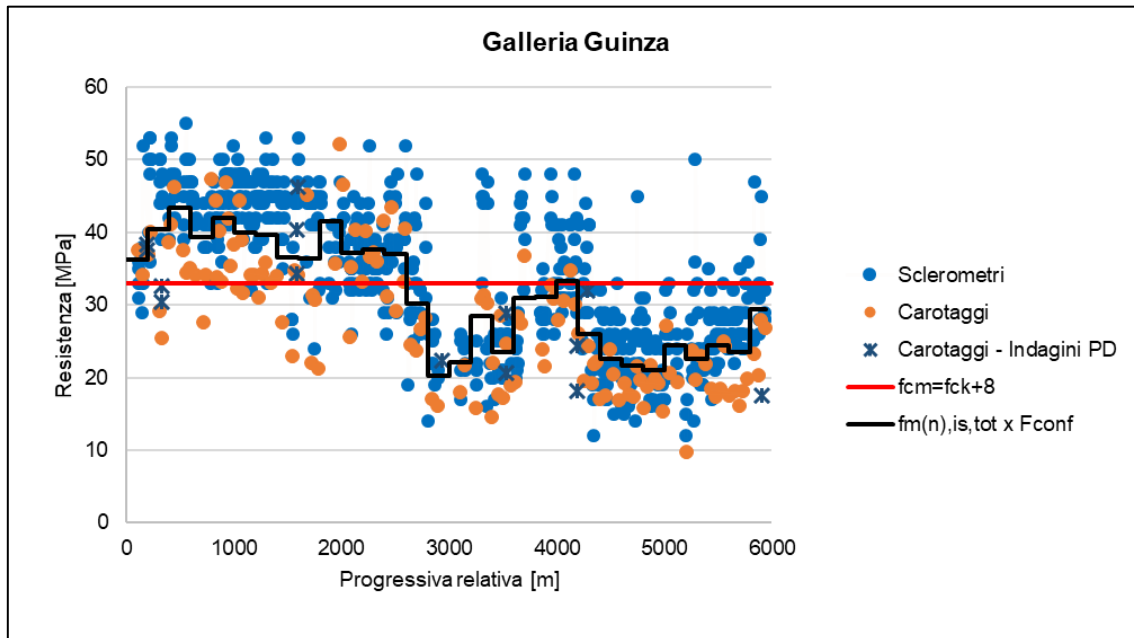
- Per la Galleria Guinza, sostanzialmente tutta la tratta dalla progressiva relativa 2+600 fino alla fine della galleria la resistenza media  $f_{m(n),is,tot}$  è inferiore della resistenza media di progetto  $f_{cm}$ ;
- Per la Galleria S. Antonio Nord la resistenza media  $f_{m(n),is,tot}$  è sempre maggiore della resistenza media di progetto  $f_{cm}$  ad eccezione del tratto tra la progr. relativa 0+400 e 0+600 dove sostanzialmente le resistenze si equiparano.

Figura 24: Resistenza del calcestruzzo da prove in sito – Galleria Guinza

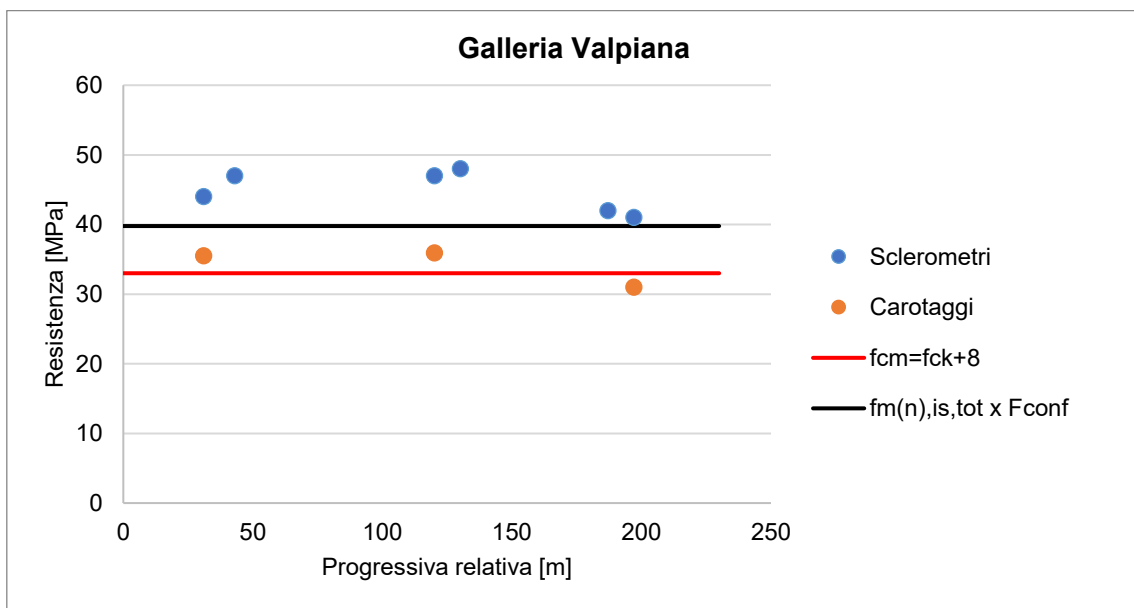
- Per la galleria Valpiana, S. Veronica e S. Antonio Sud, la resistenza media  $f_{m(n),is,tot}$  è sempre maggiore della resistenza media di progetto  $f_{cm}$ ;

Figura 25: Resistenza del calcestruzzo da prove in sito – Galleria Valpiana

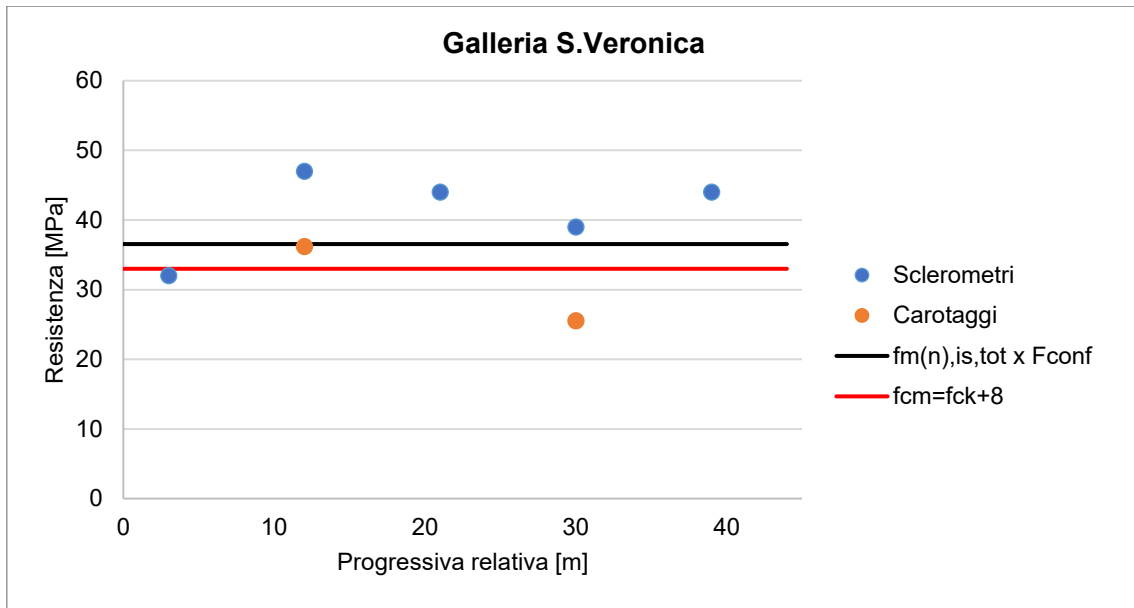
Figura 26: Resistenza del calcestruzzo da prove in sito – Galleria S. Veronica

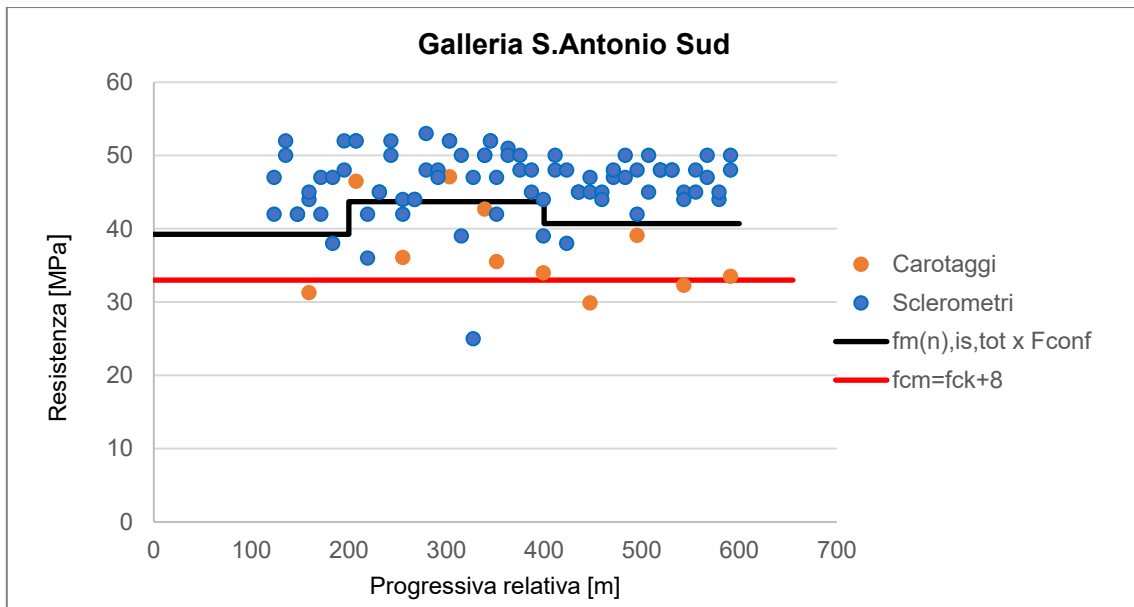
Figura 27: Resistenza del calcestruzzo da prove in sito – Galleria S. Antonio Sud

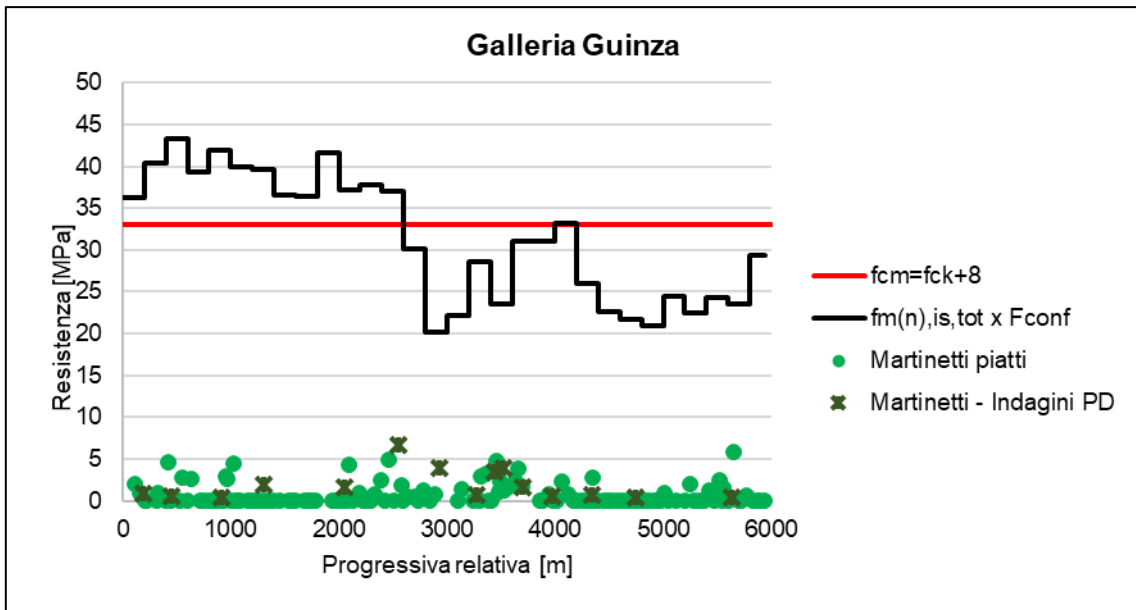
Nelle seguenti Figura 29, Figura 30, Figura 31 e Figura 32 sono riportati i risultati delle prove dei martinetti piatti in funzione della progressiva relativa di ciascuna galleria. Per semplicità di confronto, negli stessi grafici è riportata la stessa resistenza media  $f_{m(n),is,tot} \times F_{conf}$  su tratte di 200m riportata nel paragrafo precedente. Per tutte le gallerie si osserva che le sollecitazioni agenti sul rivestimento sono di gran lunga inferiori alla resistenza del materiale.

Figura 29: Stato tensionale – Galleria Guinza

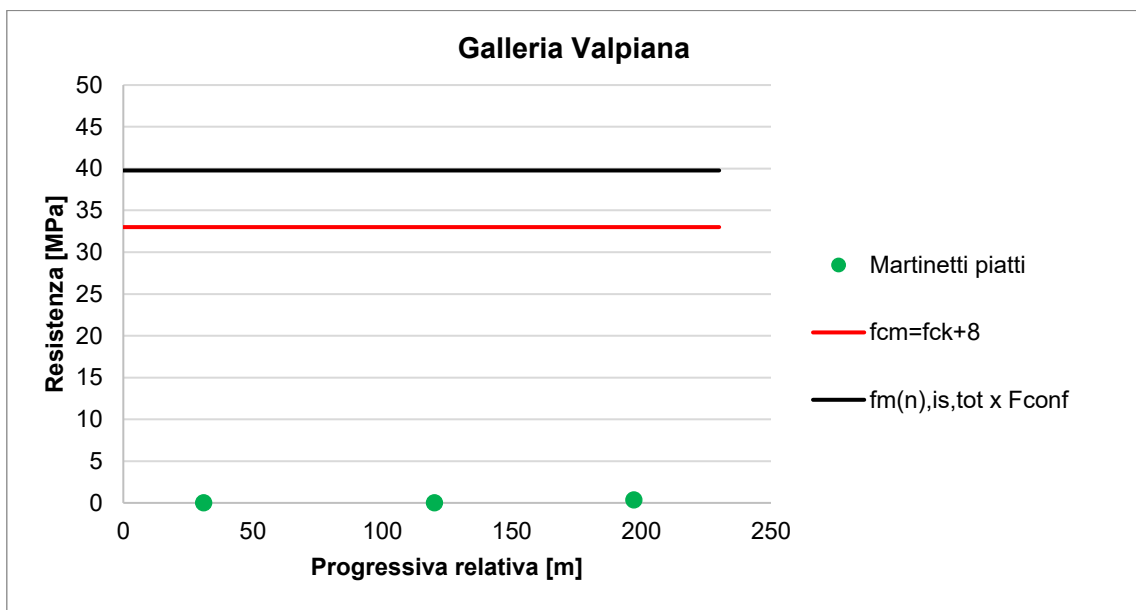
Figura 30: Stato tensionale – Galleria Valpiana

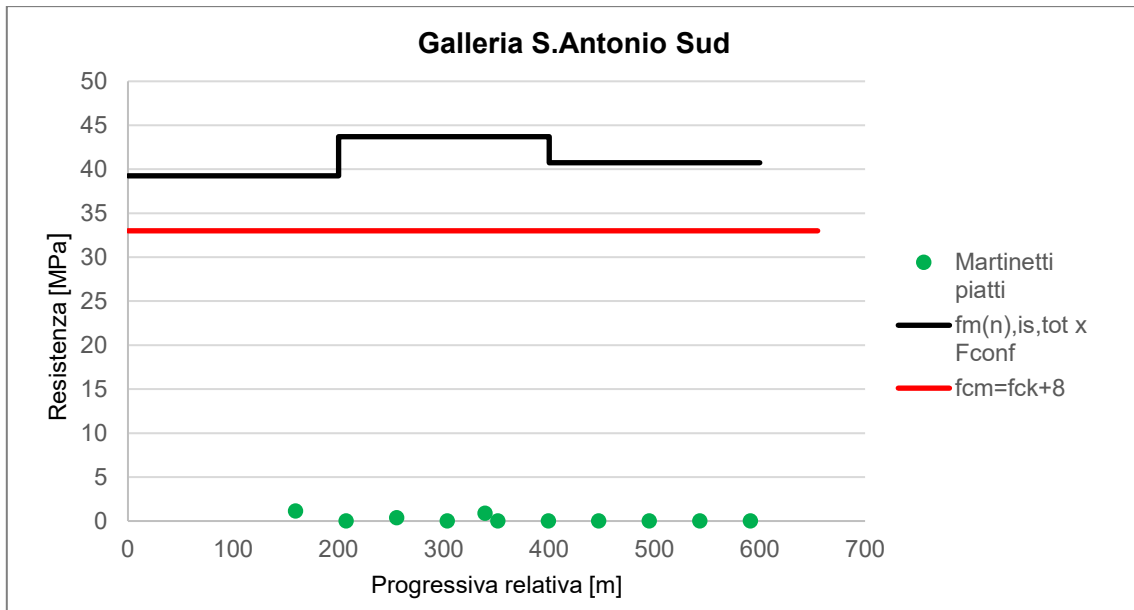
Figura 31: Stato tensionale – Galleria S. Antonio Sud

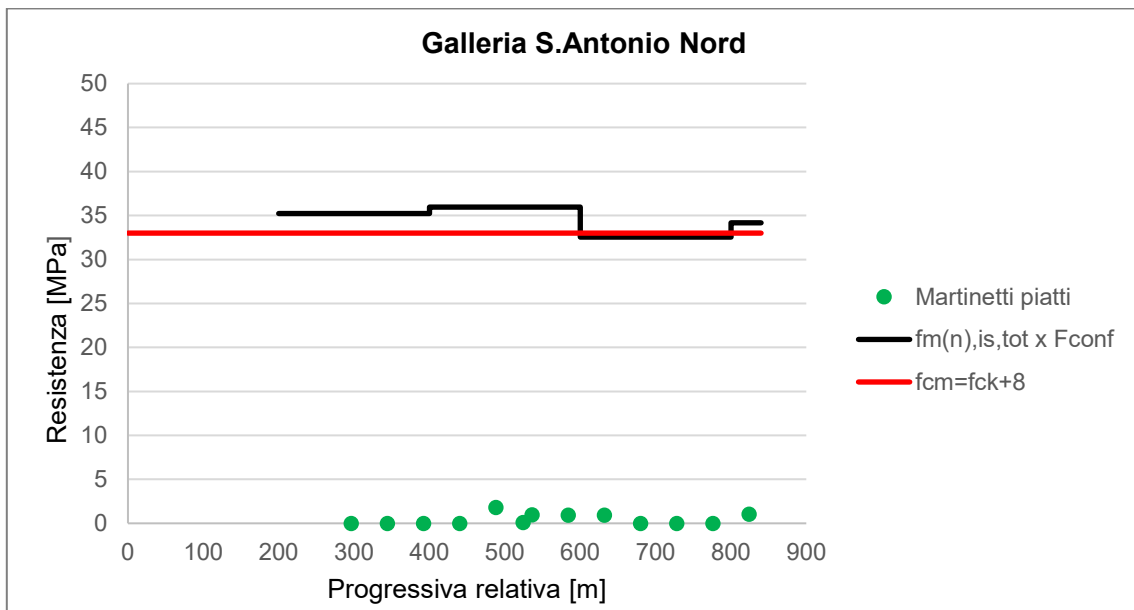
Figura 32: Stato tensionale – Galleria S. Antonio Nord

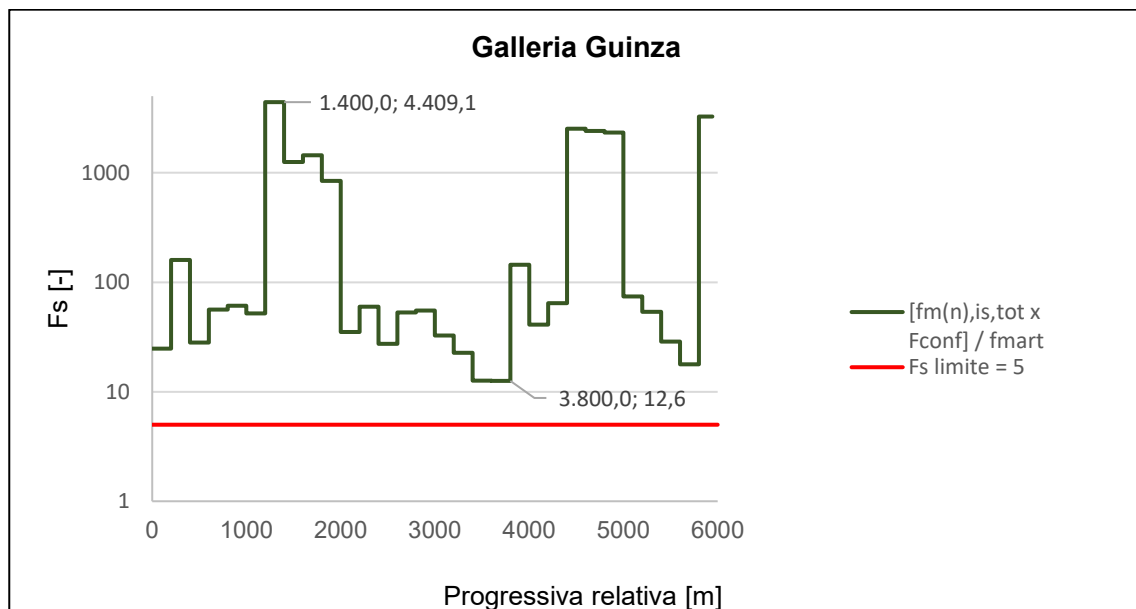
**Figura 33: Confronto resistenza media del calcestruzzo e stato tensionale – Galleria Guinza**

Come risulta evidente dalle figure precedenti, il rapporto tra resistenze e sollecitazioni misurate in sito è maggiore del fattore di sicurezza limite pari a 5, pertanto i criteri espressi in Tabella 4 si semplificano notevolmente.

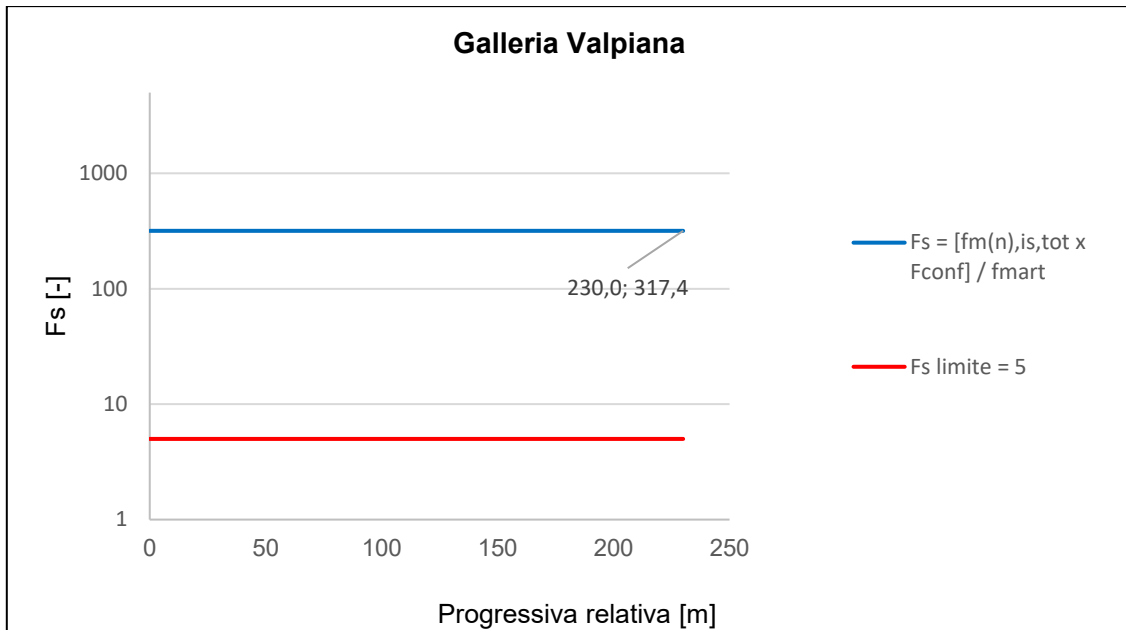
Figura 34: Resistenza media del calcestruzzo e stato tensionale – Galleria Valpiana

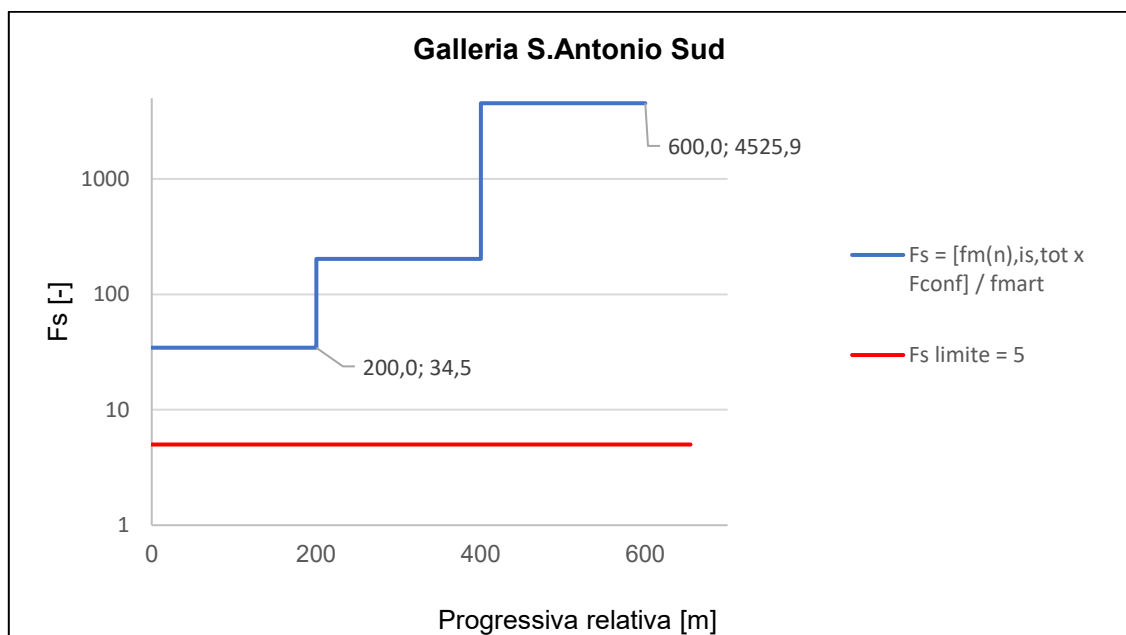
Figura 35: Resistenza media del calcestruzzo e stato tensionale – Galleria S. Antonio Sud

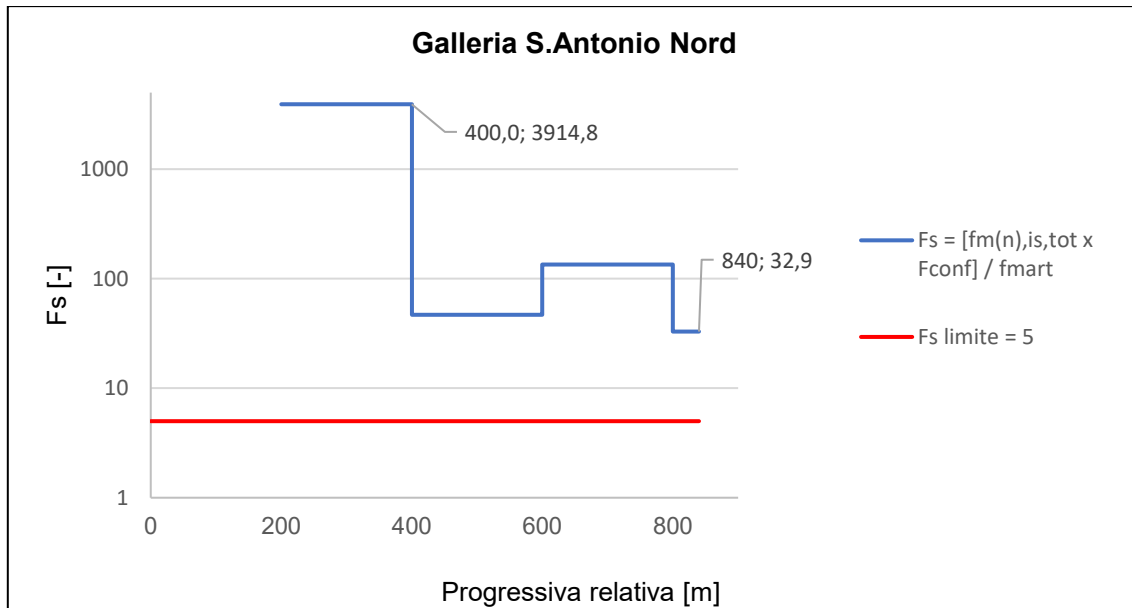
**Figura 36: Resistenza media del calcestruzzo e stato tensionale – Galleria S. Antonio Nord**
