ITINERARIO INTERNAZIONALE E78 S.G.C. GROSSETO – FANO
Tratto Selci Lama (E45) – S. Stefano di Gaifa
Adeguamento a 2 corsie della Galleria della Guinza (lotto 2)
e del tratto Guinza – Mercatello Ovest (lotto 3)
1° stralcio

PROGETTO ESECUTIVO

06 - OPERE D'ARTE MAGGIORI IN SOTTERRANEO

Relazione degli interventi di riparazione dei difetti strutturali e delle venute d'acqua

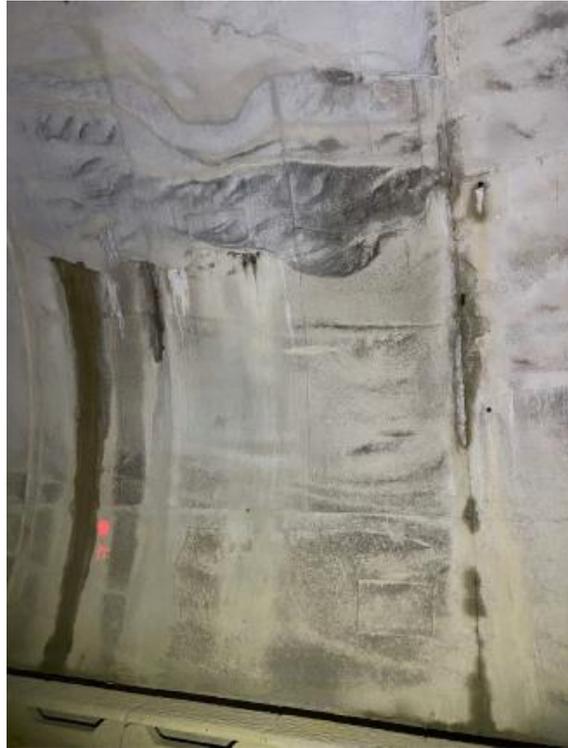
Le venute d'acqua riscontrate risultano essere nella maggior parte dei casi isolate, come ad esempio si può notare in figura Figura 2 e in Figura 3 dove sono mostrati degli esempi di concrezioni riscontrate all'interno della Galleria Guinza e della Galleria S. Antonio Nord. Nel caso della galleria S.Veronica, invece le venute d'acqua risultano diffuse (Figura 4) e associate a numerosi difetti superficiali. Pertanto, come verrà maggiormente dettagliato nel seguito, gli interventi di riparazione per le venute d'acqua puntuali o diffuse prevederanno due differenti interventi di riparazione, rispettivamente l'intervento Tipologico 2 (Par. 4.2) e l'Intervento Tipologico 4 (Par. 4.4)

Figura 2: Esempio di fessura con concrezioni – Galleria Guinza dalla p.k. 5+403 alla p.k.5+408 circa

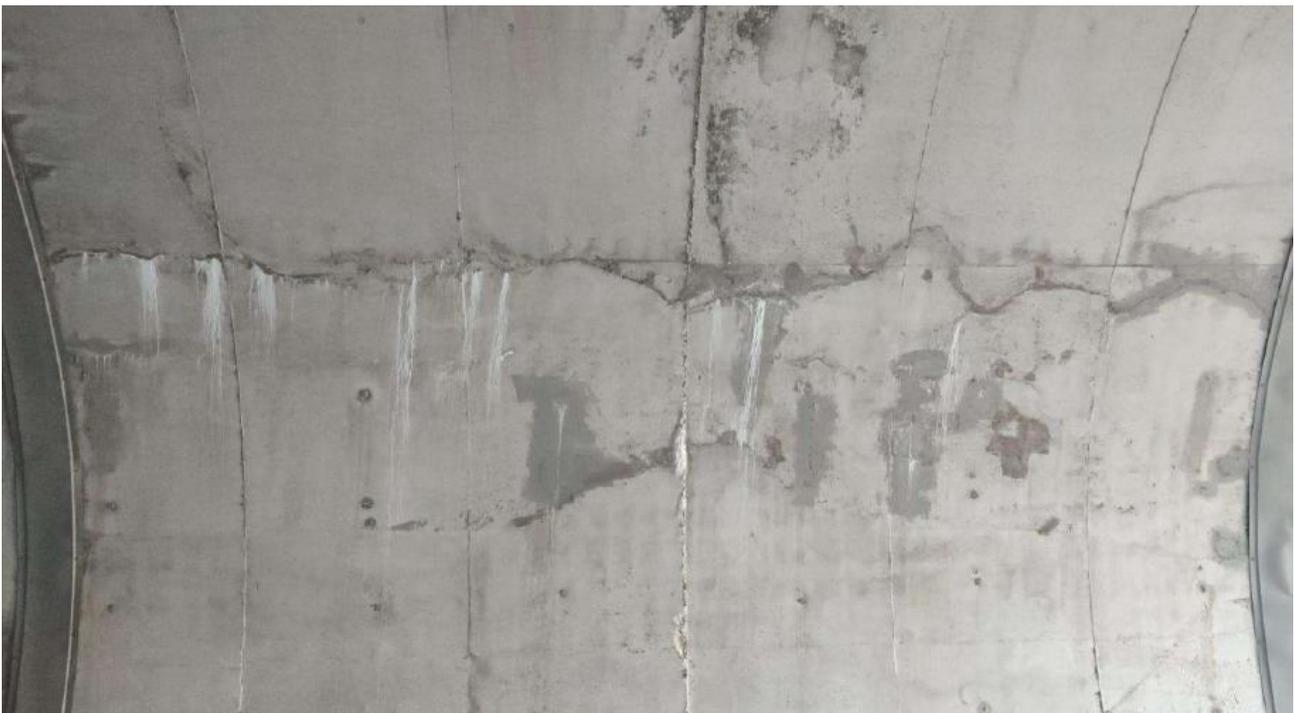
Figura 3: Esempio fessura con concrezioni - Galleria S. Antonio Nord - dalla p.k. 0+025 circa

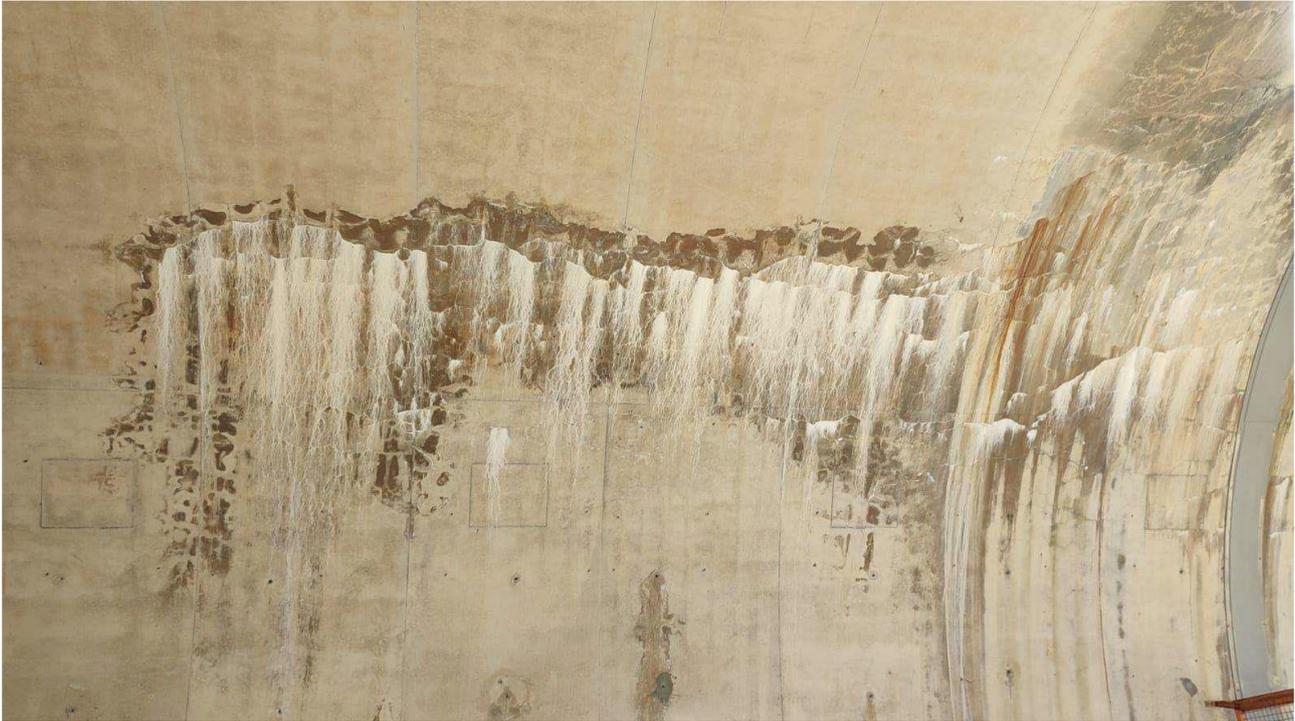
Figura 4: Esempio di concrezioni d'acqua diffuse – Galleria S. Veronica – dalla p.k. 0+010 alla p.k. 0+015 circa

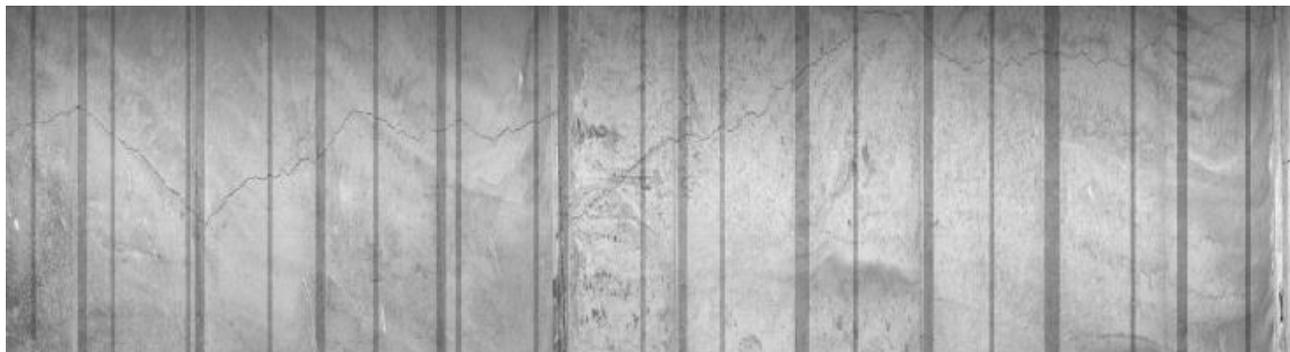
Figura 6: Esempio di fessure asciutte - Galleria Valpiana - dalla p.k. 0+150

Come verrà maggiormente dettagliato nel seguito, l'intervento di riparazione per le fessure asciutte/umide (come quelle rappresentate in Figura 6 e in Figura 7) è quello denominato Tipologico 1 (Par. 4.1) mentre per le fessure in presenza di stillicidio / flusso d'acqua (come quelle precedentemente rappresentate in Figura 2 e in Figura 3) si prevede l'intervento denominato Tipologico 2 (Par. 4.2).

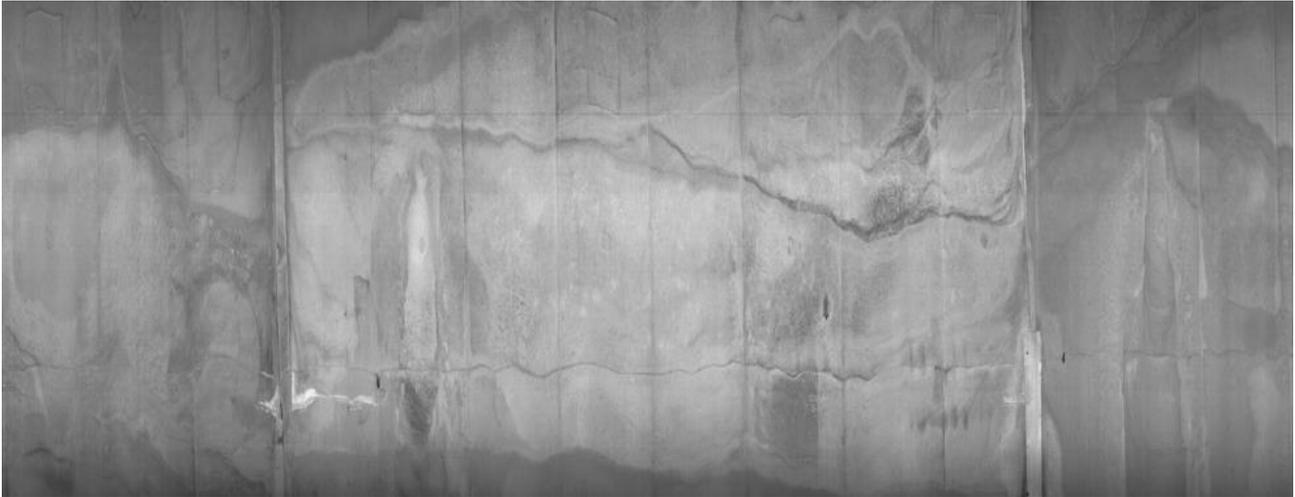
Figura 7: Esempio di fessure asciutte - Galleria Guinza - dalla p.k. 4+690 alla 4+700 circa

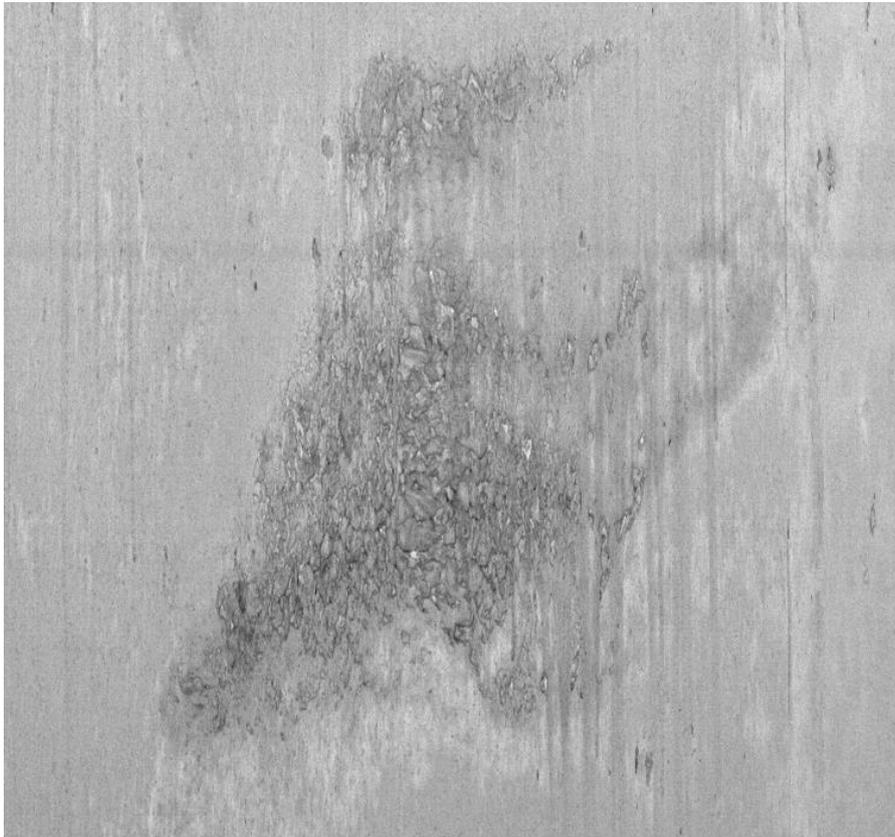
La Figura 9 mostra l'esempio del vespaio con l'estensione maggiore che si trova sul piedritto sinistro della galleria Guinza alla p.k. 0+720 circa.

Figura 9: Esempio di vespaio - Galleria Guinza – p.k. 0+720 circa

Come verrà maggiormente dettagliato nel seguito, l'intervento di riparazione da adottarsi per questo tipo di danni è quello denominato Tipologico 3 (Par. 4.3).

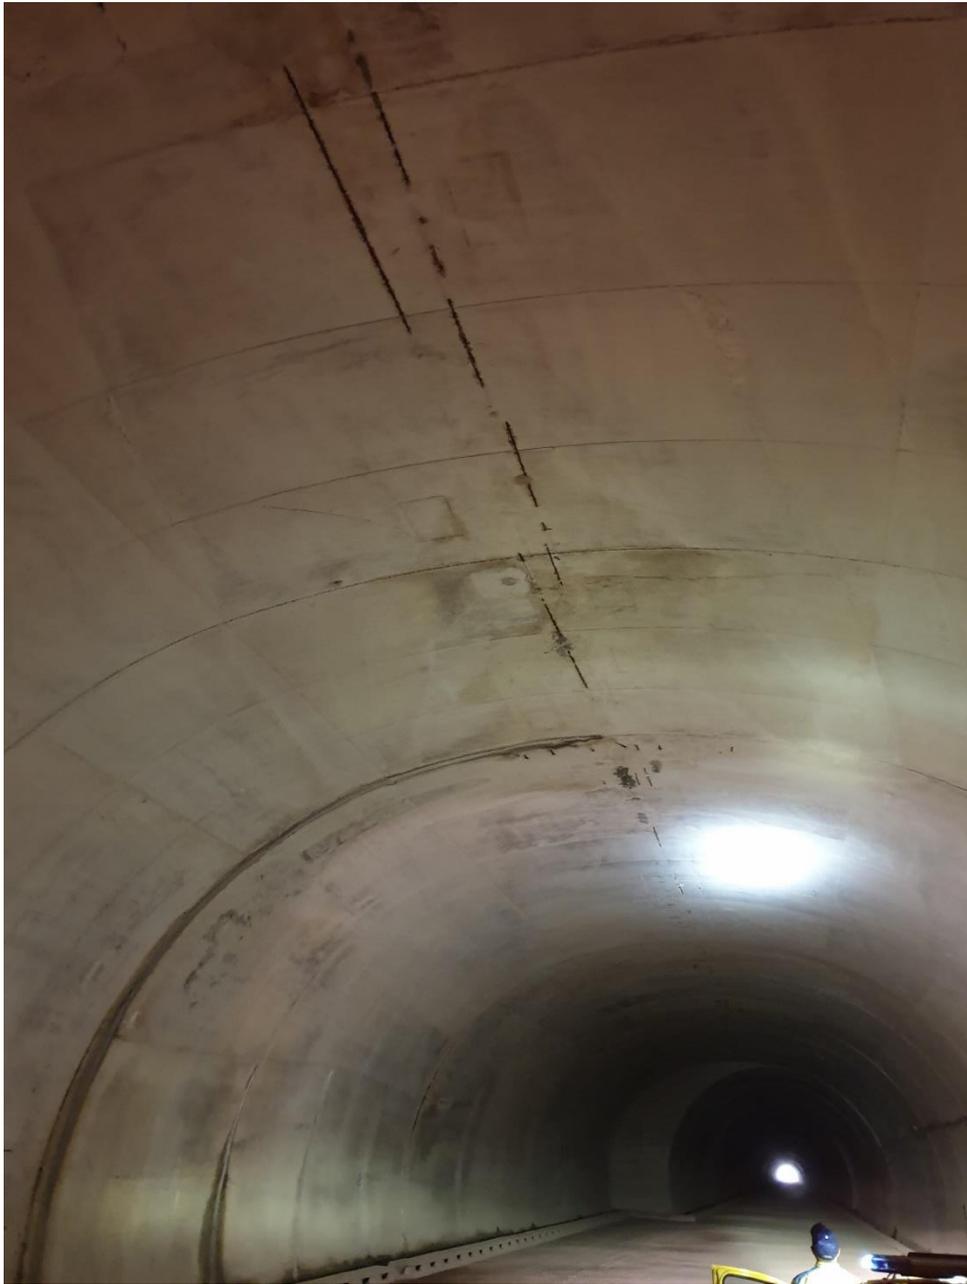
Tra i difetti categorizzati come difetti superficiali del calcestruzzo ci sono anche alcuni esempi di armatura a vista, come quella che è possibile vedere nella successiva Figura 10 relativa alla Piazzola n. 01 della Galleria Guinza, o di impermeabilizzazione a vista (Figura 19) entrambi identificati nella mappatura come danni MO-5 di gravità 2.

Figura 10: Armatura esposta in calotta Piazzola n.01 - Galleria Guinza

L'intervento di riparazione dei difetti superficiali con armatura a vista prevede le seguenti fasi:

- 1) Scalpellatura meccanica, idroscarifica, scarifica meccanica del calcestruzzo ammalorato o comunque in fase di distacco.
- 2) Rimozione di eventuali ferri di armatura disposti erroneamente all'esterno delle staffe trasversali o eccessivamente deteriorati.

- 3) Risagomatura e pulizia delle armature esistenti se necessaria.
- 4) Passivazione dei ferri di armatura.
- 5) Eventuale ripristino di armatura metallica corrosa.

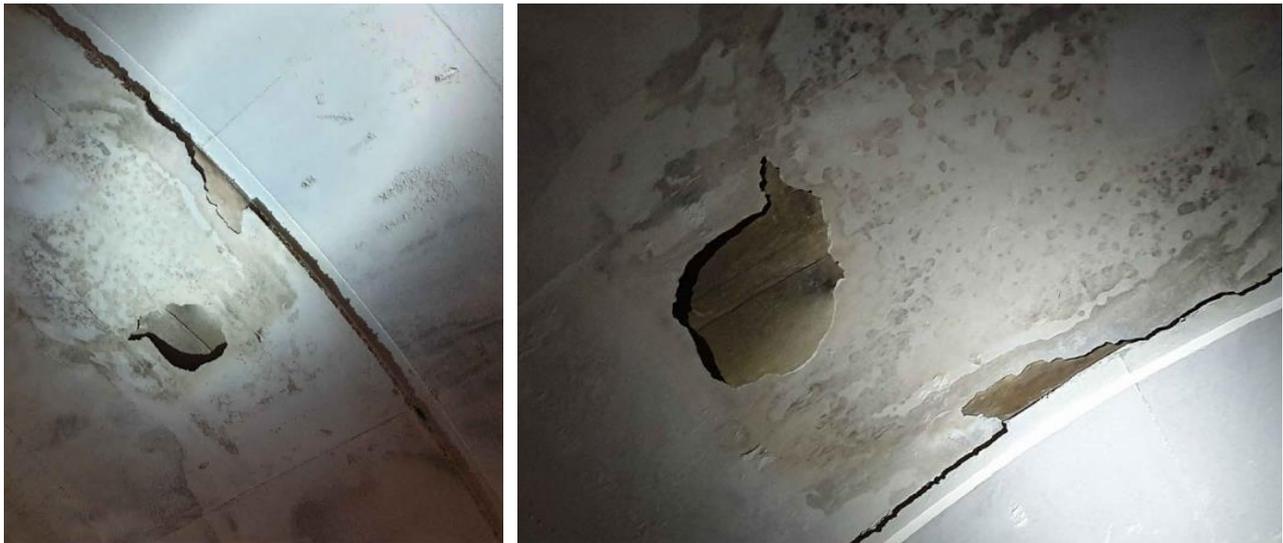
Figura 11: Impermeabilizzazione a vista - Galleria Guinza – p.k. 5+636 circa

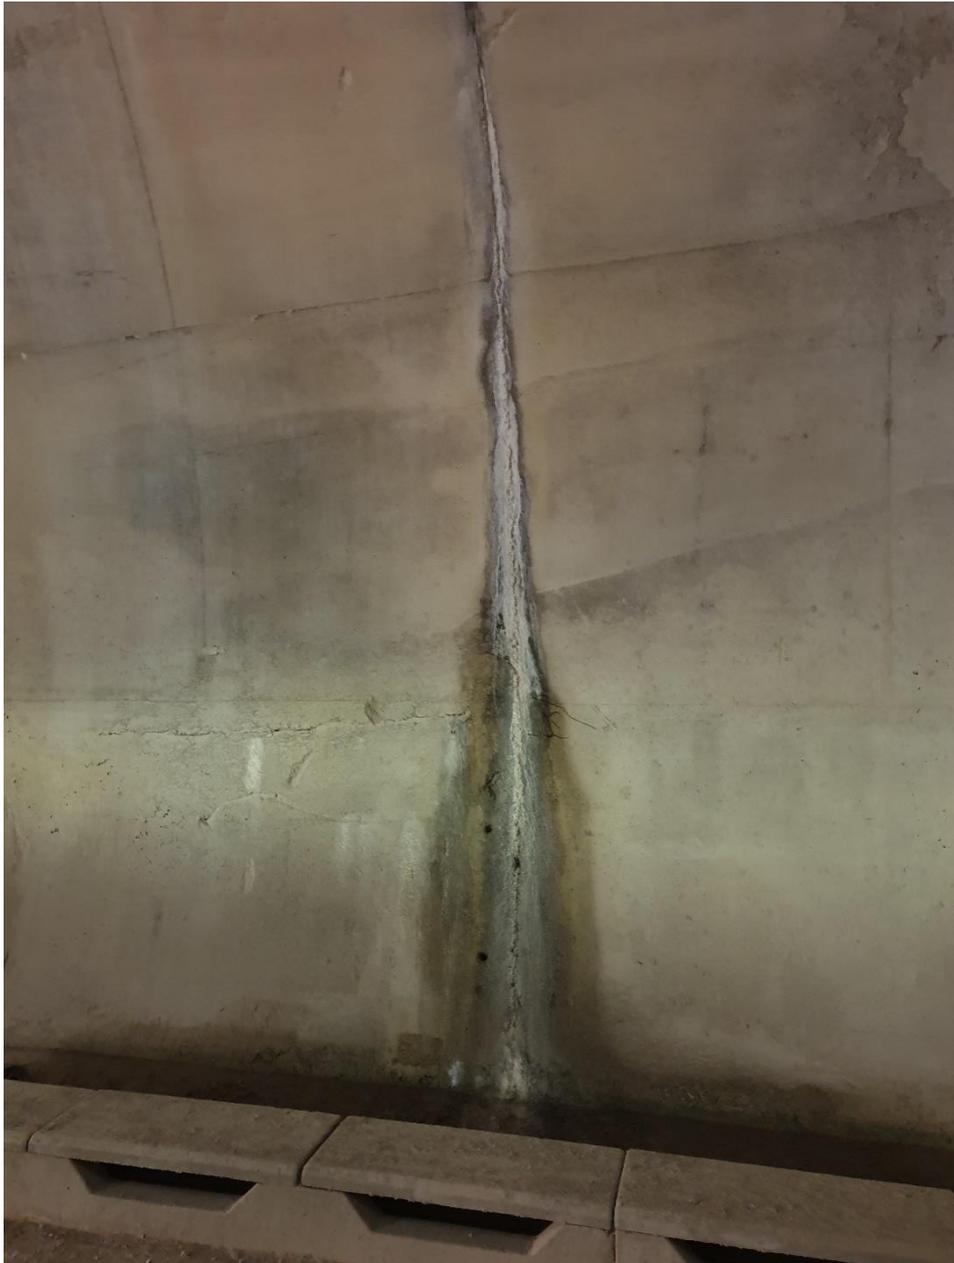
Dalla mappatura emerge che i deterioramenti dei giunti possono essere associati o meno a venute d'acqua o evidenti incrostazioni mineralizzate segno di un'avvenuta circolazione d'acqua, anche se i primi sono numericamente predominanti. In entrambi i casi l'intervento di riparazione da adottarsi per questo tipo di danni è il tipologico di riparazione delle venute d'acqua lungo i giunti (Par.4.5).

Figura 13: Esempio venuta d'acqua in corrispondenza della ripresa di getto - Galleria Guinza [foto da sopralluogo del 05/10/2021]

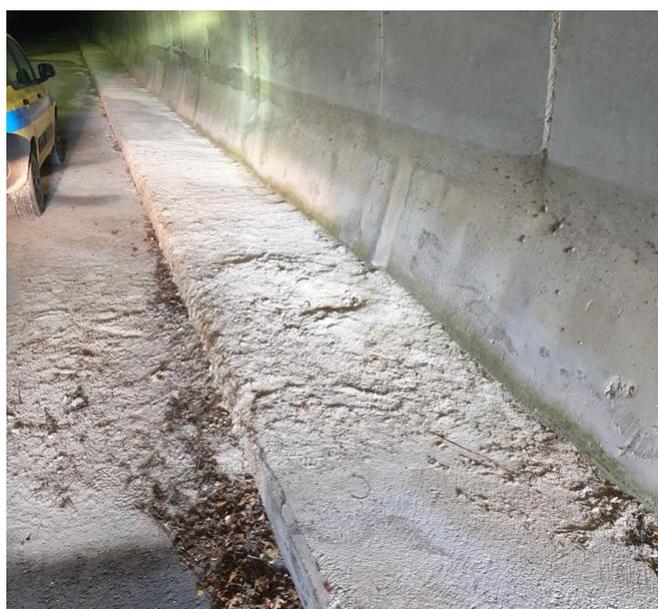
Come si evince dalla figura precedente, è stato identificato un solo danno EN-1 di gravità 3 (ovvero “degrado profondo che necessita di intervento”) nella Galleria S. Antonio Sud. Si tratta dell’incrostazione mineralizzata riscontrata in corrispondenza di un pozzetto e rappresentata in Figura 15 la cui riparazione è trattata tra gli interventi di tipo idraulico e non è quindi oggetto di questa trattazione.

Figura 15: Galleria S. Antonio Sud - Incrostazione mineralizzata [foto da sopralluogo del 05/10/2021]

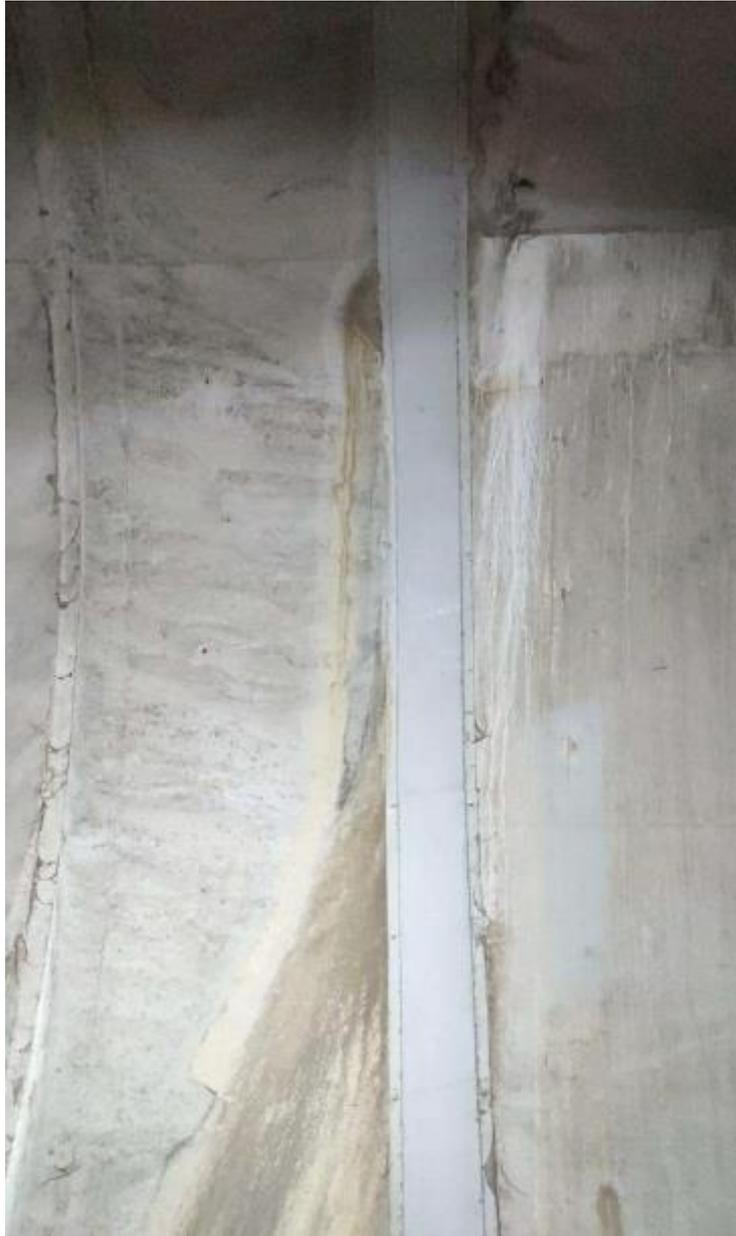
I restanti deterioramenti causati da scarsa manutenzione invece, sono tutti associati a danni sui giunti (come ad esempio la presenza di un lamierino metallico mostrata in Figura 16) per il quali si prevede il tipologico di riparazione delle venute d’acqua lungo i giunti (Par.4.5).

Figura 16: Esempio giunto coperto da lamiera - Galleria S. Antonio Nord p.k. 0+784

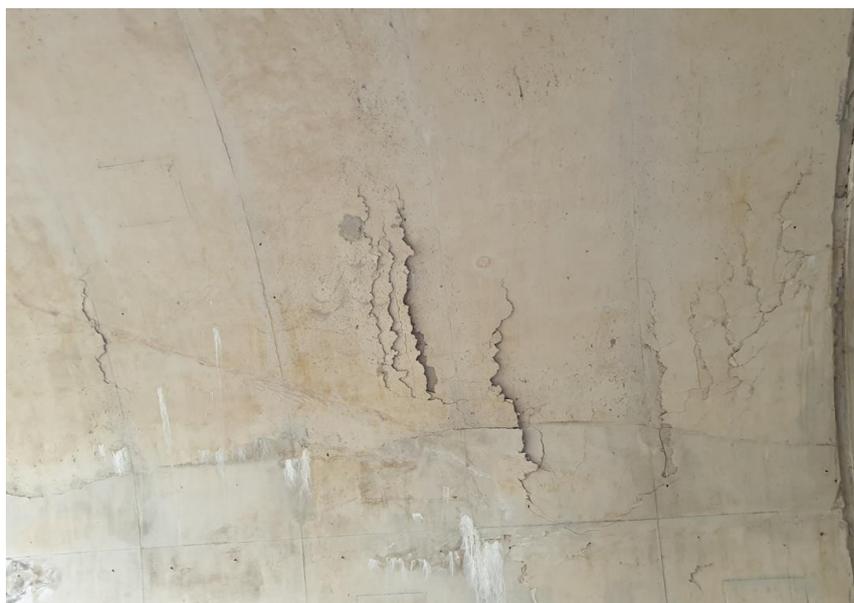
Nella maggior parte dei casi, ovvero quelli riscontrati all'interno della galleria S.Veronica, i deterioramenti sono rappresentati da esfoliazioni come quella raffigurata in Figura 18. L'altro caso è rappresentato dalle scheggiature riscontrate all'interno della Galleria Guinza (Figura 19)

Figura 18: Esempio esfoliazione sulla calotta della Galleria S.Veronica [foto da sopralluogo del 05/10/2021]

Come verrà maggiormente dettagliato nel seguito, l'intervento di riparazione previsto per i deterioramenti del materiale di rivestimento è quello denominato Tipologico 3 (Par. 4.3).

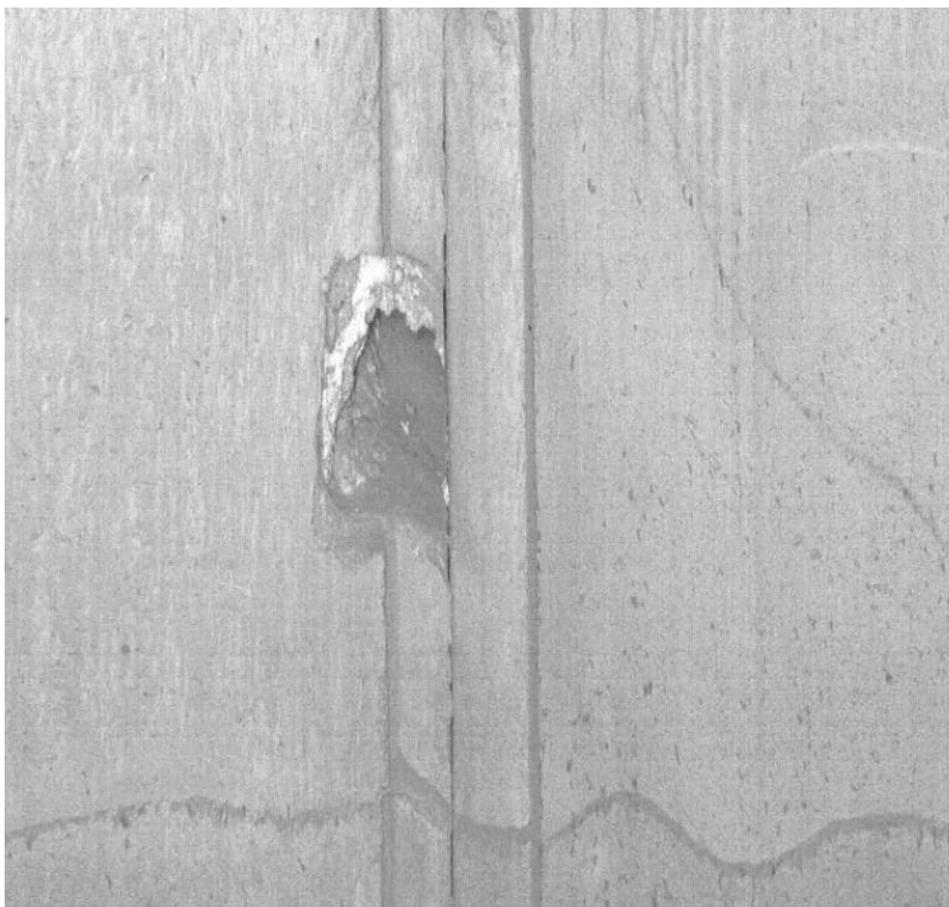
Figura 19: Esempio di danno scheggiatura - Galleria Guinza p.k. 0+667 circa
