INTERVENTO DI RIPARAZIONE PER FESSURE ASCIUTTE/UMIDE

ITINERARIO INTERNAZIONALE E78 S.G.C. GROSSETO – FANO
 Tratto Selci Lama (E45) – S. Stefano di Gaio
 Adeguamento a 2 corsie della Galleria della Guinza (lotto 2) e del tratto Guinza – Mercatello Ovest (lotto 3)
 1° stralcio

PROGETTO ESECUTIVO cod. AN58

Tipologico 1
 Intervento di riparazione per fessure asciutte/umide

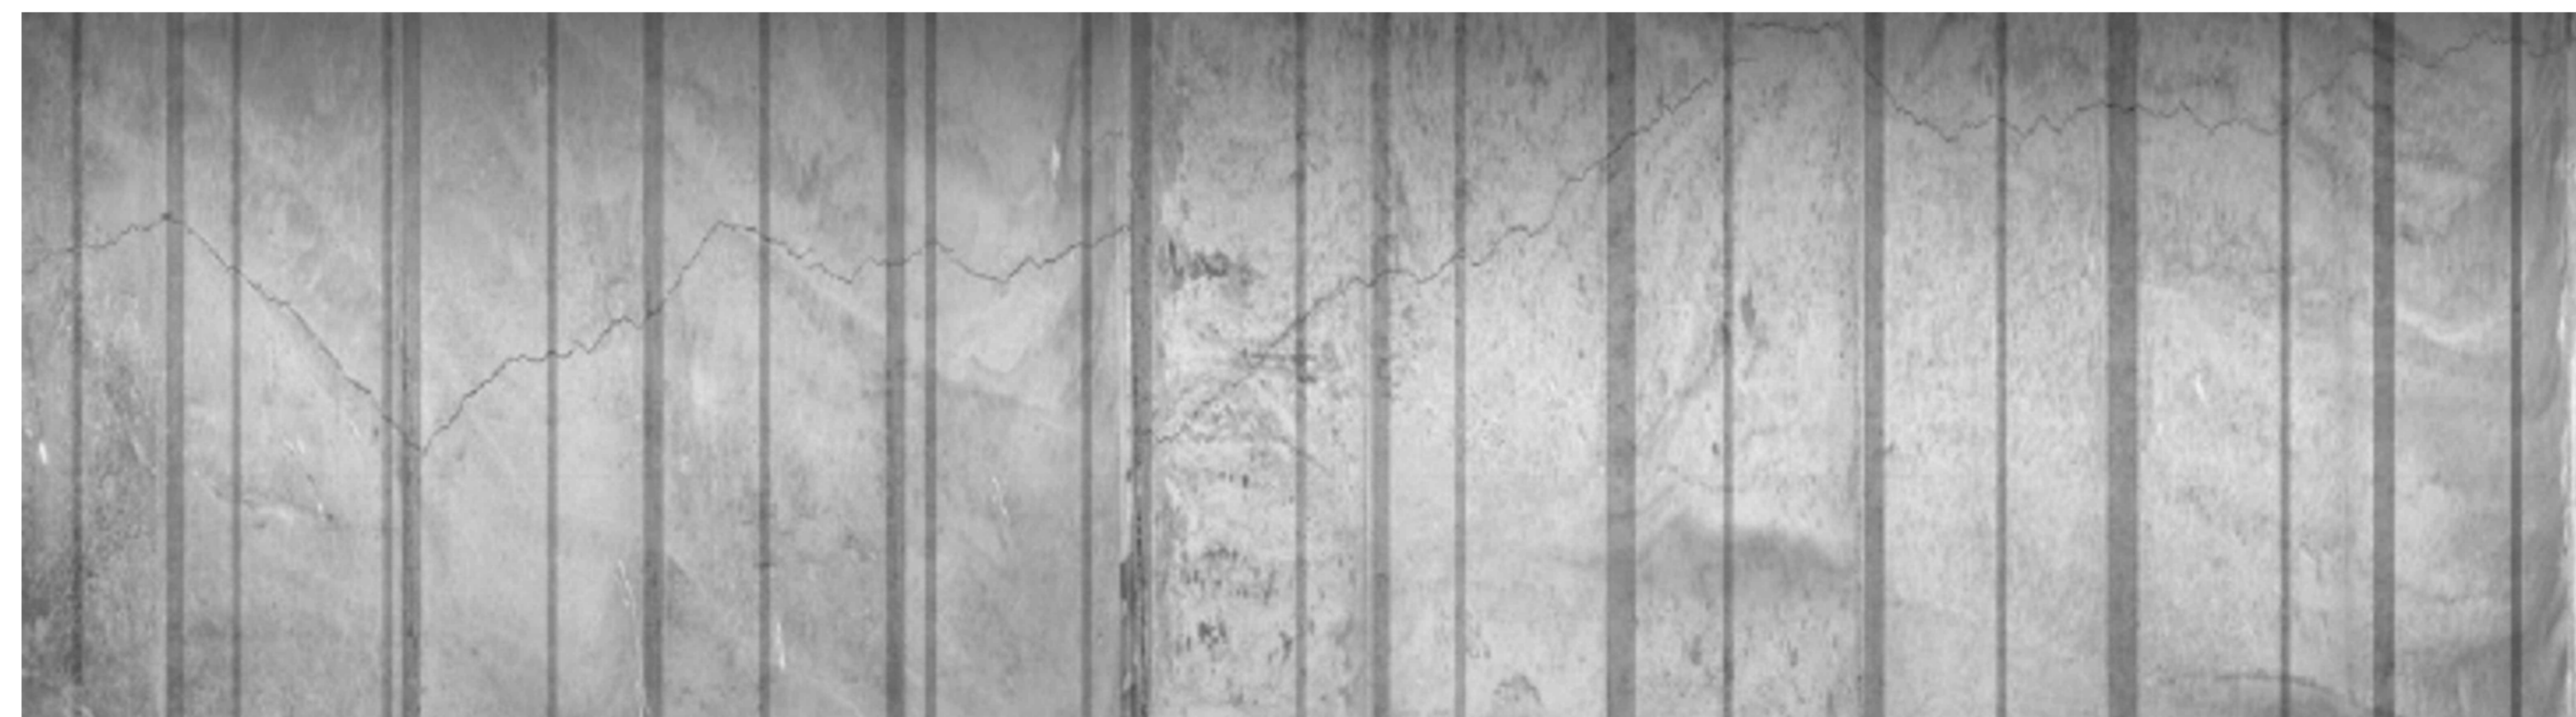
Esempio di fessure asciutte - Galleria Valpiana - dalla p.k. 0+150

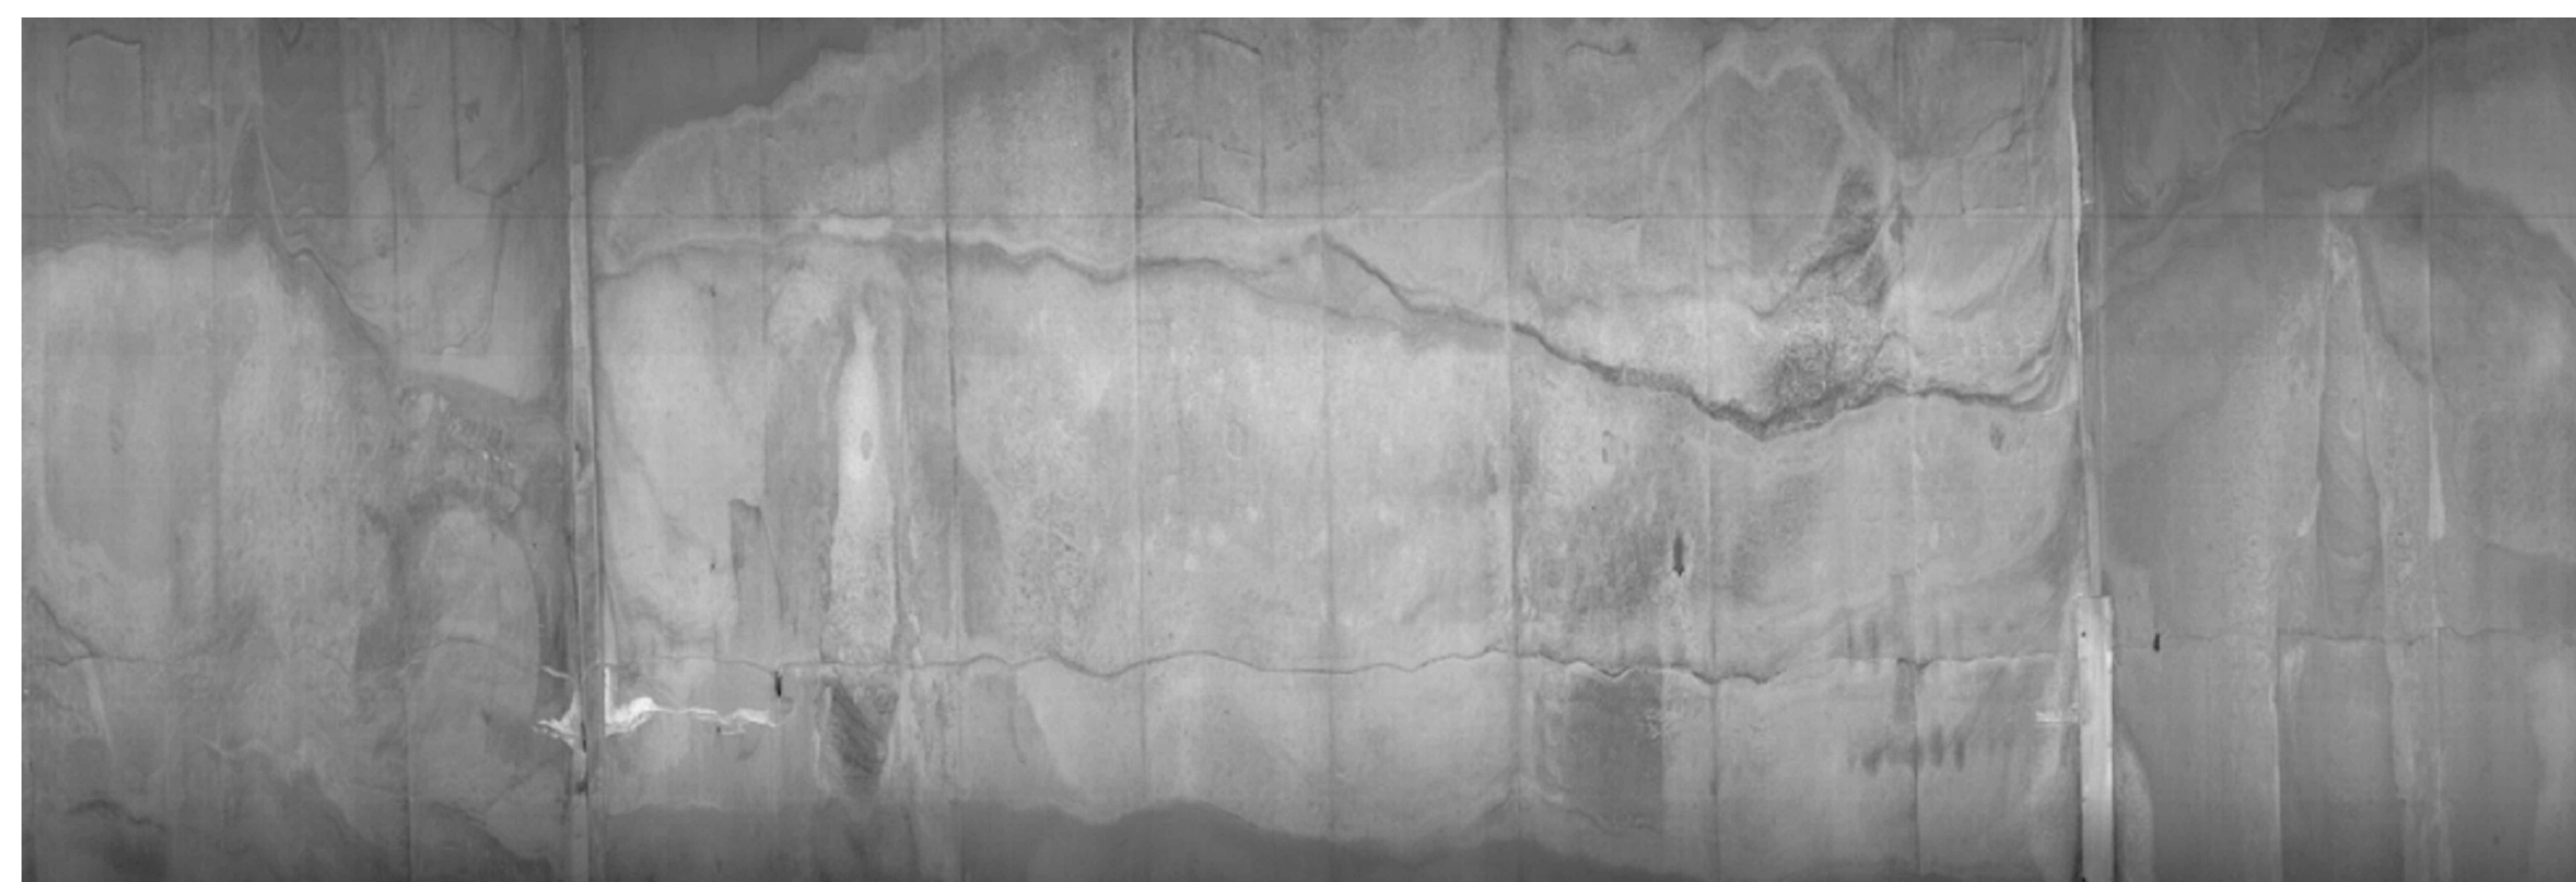
Esempio di fessure asciutte - Galleria Guinza - dalla p.k. 4+690 alla 4+700 circa.
