ITINERARIO INTERNAZIONALE E78 S.G.C. GROSSETO – FANO
 Tratto Selci Lama (E45) – S. Stefano di Gaio
 Adeguamento a 2 corsie della Galleria della Guinza (lotto 2) e del tratto Guinza – Mercatello Ovest (lotto 3) 1° stralcio

PROGETTO ESECUTIVO cod. AN58

06 - OPERE D'ARTE MAGGIORI IN SOTTERRANEO

Tipologico 3
Intervento di riparazione di difetti superficiali e ripristino dei copriferri

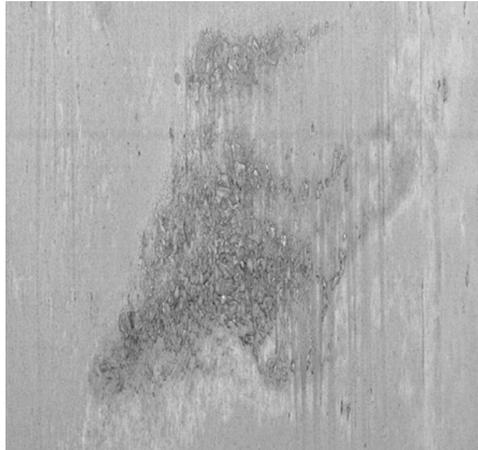
Esempio di vespaio - Galleria Guinza - p.k. 0+720 circa

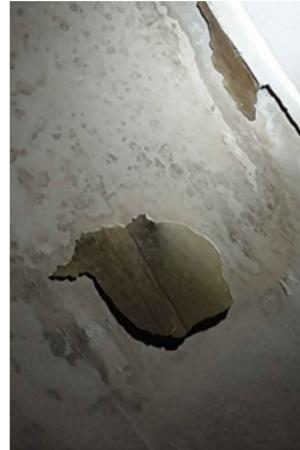
Esempio di impermeabilizzazione a vista in calotta - Galleria Guinza p.k. 5+636

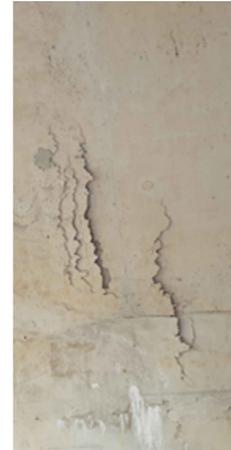
Esempio di esfoliazione - Galleria S. Veronica p.k. 0+025 circa

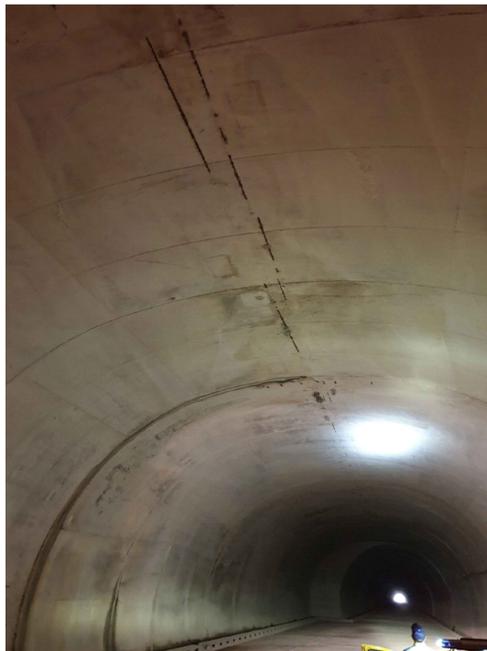
Esempio armatura esposta Galleria Guinza - Piazzola n.01 - dalla p.k. 5+140 alla p.k. 5+210 circa

B2. INTERVENTO DI RIPARAZIONE DEI DIFETTI SUPERFICIALI CON ARMATURA A VISTA

1. Scalpellatura meccanica, idroscarifica, scarifica meccanica del calcestruzzo ammalorato o comunque in fase di distacco.
2. Rimozione di eventuali ferri di armatura disposti erroneamente all'esterno delle staffe trasversali o eccessivamente deteriorati.

3. Risagomatura e pulizia delle armature esistenti se necessaria.
4. Passivazione dei ferri di armatura.
5. Eventuale ripristino di armatura metallica corrosa.

6. Posa di rete in GFRP di armatura del copriferro realizzato successivamente.
7. Preparazione delle superfici da ripristinare.
8. Ricostruzione e regolarizzazione della sezione in calcestruzzo dell'area da trattare con malta di classe R4 a seconda dello spessore del calcestruzzo da ripristinare si utilizzano malte a caratteristiche meccaniche differenti (vedi caratteristiche dei materiali).

9. Finitura superficiale con rasante cementizio.
10. Applicazione di un rivestimento protettivo polimero-cemento.
