## INTERVENTO DI RIPARAZIONE PER VENUTE D'ACQUA DIFFUSE

ITINERARIO INTERNAZIONALE E78 S.G.C. GROSSETO – FANO  
Tratto Selci Lama (E45) – S. Stefano di Gaio  
Adeguamento a 2 corsie della Galleria della Guinza (lotto 2)  
e del tratto Guinza – Mercatello Ovest (lotto 3)  
1° stralcio

PROGETTO ESECUTIVO cod. AN58

06 - OPERE D'ARTE MAGGIORI IN SOTTERRANEO  
Tipologico 4  
Intervento di riparazione in presenza di venute d'acqua diffuse

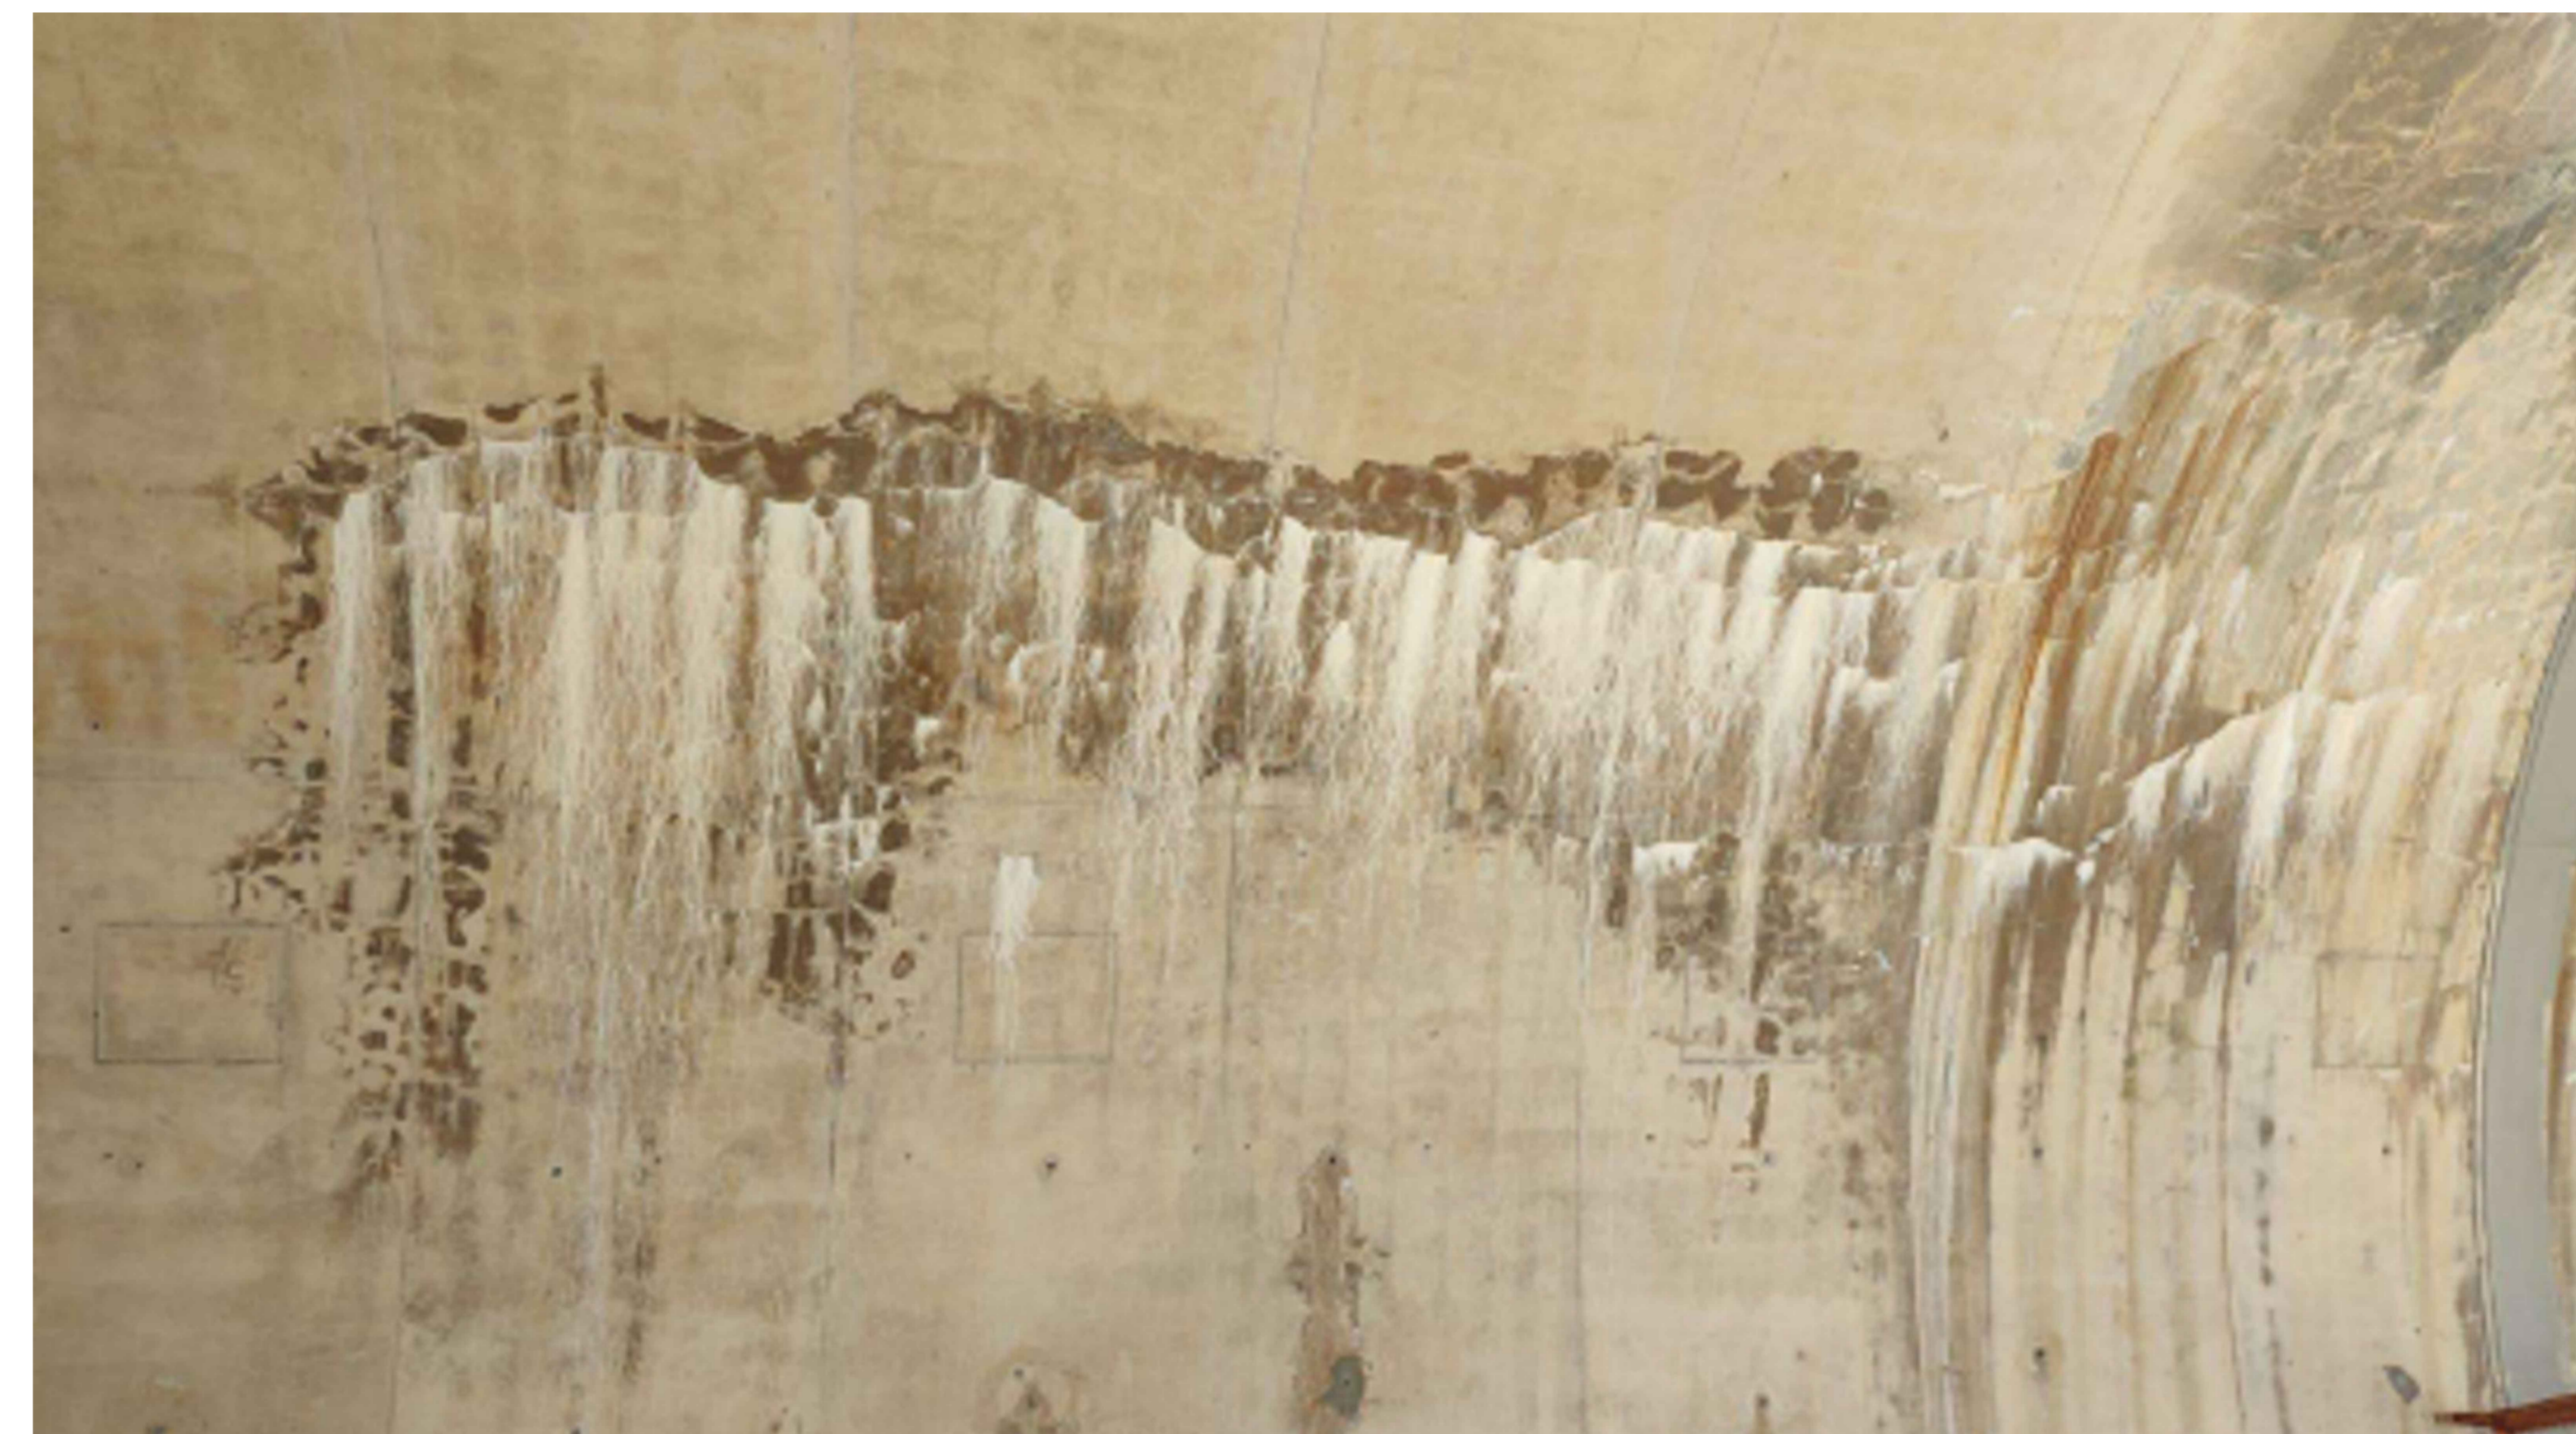
Esempio di concrezioni d'acqua diffuse - Galleria S. Veronica - dalla p.k.0+010 alla p.k. 0+015 circa

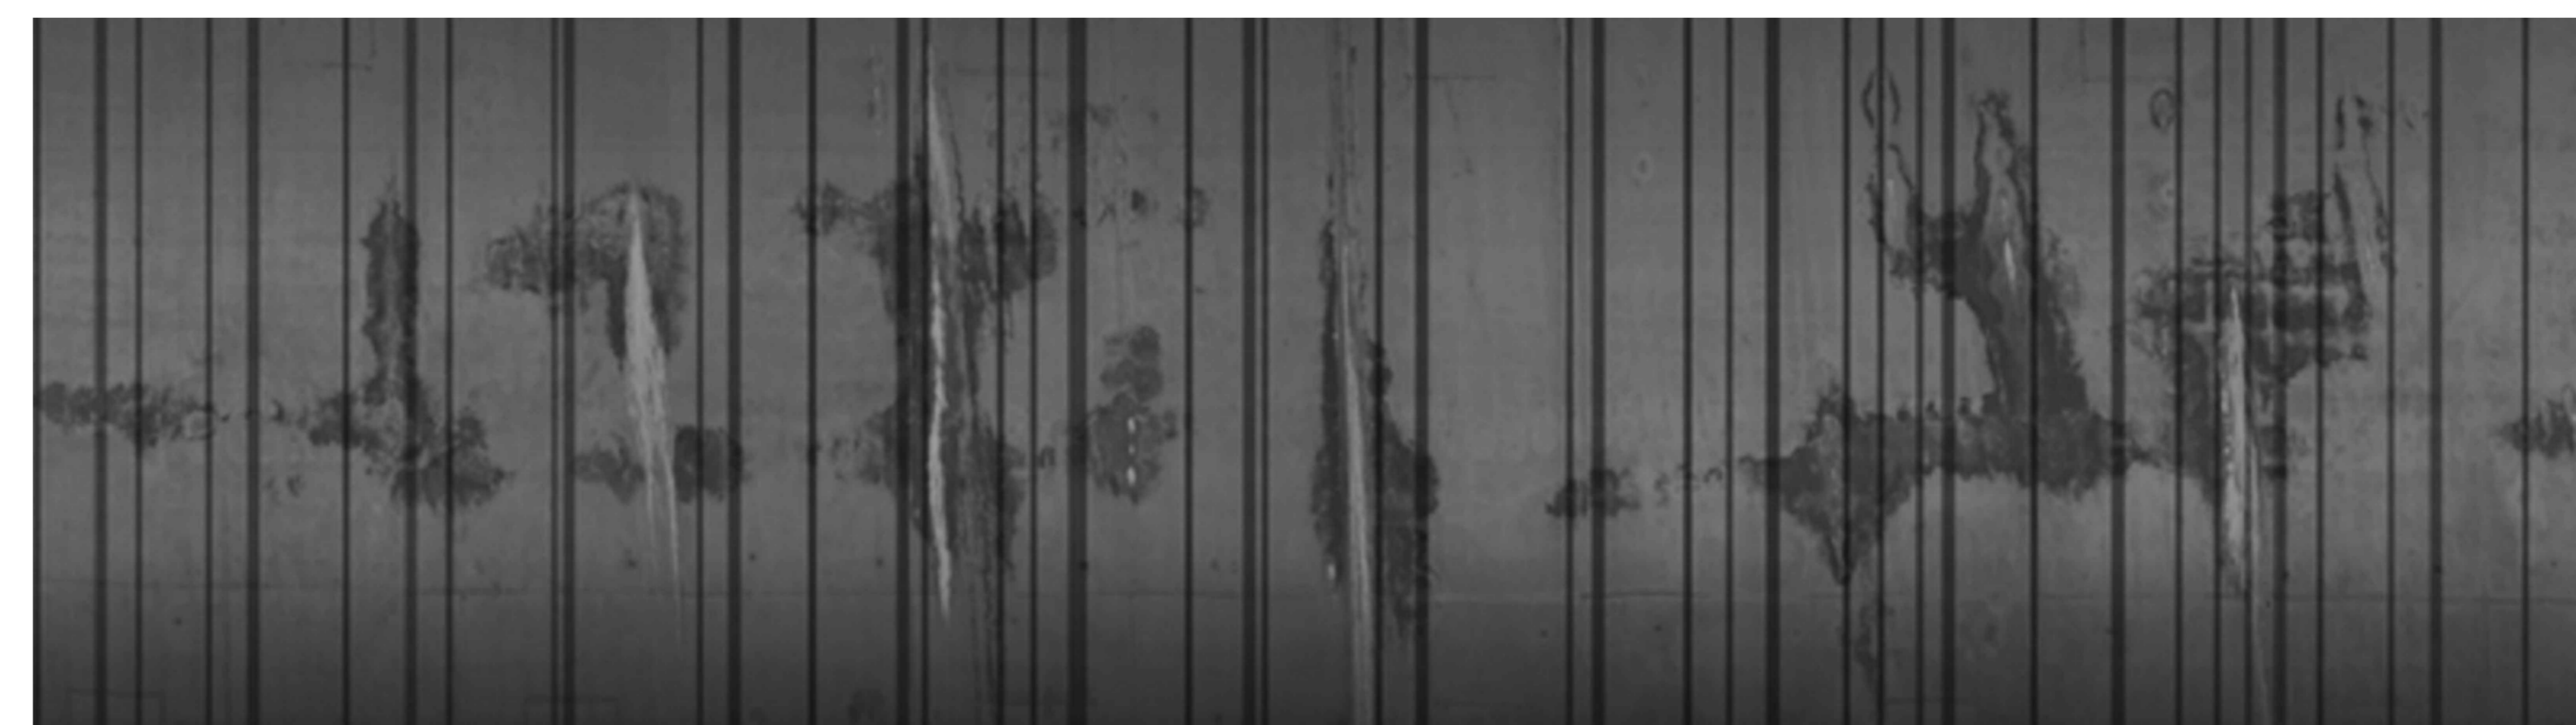
Esempio di fessure diffuse con concrezioni d'acqua - Galleria S. Veronica - dalla p.k.0+010 alla p.k.0+030 circa
