INTERVENTO DI RIPARAZIONE DEI GIUNTI

Project information for 'PROGETTO ESECUTIVO' including logos for Sanas, PPO, ITER, and sinergo, project name 'ITINERARIO INTERNAZIONALE E78 S.G.C. GROSSETO - FANO', and a table of revision and scale.

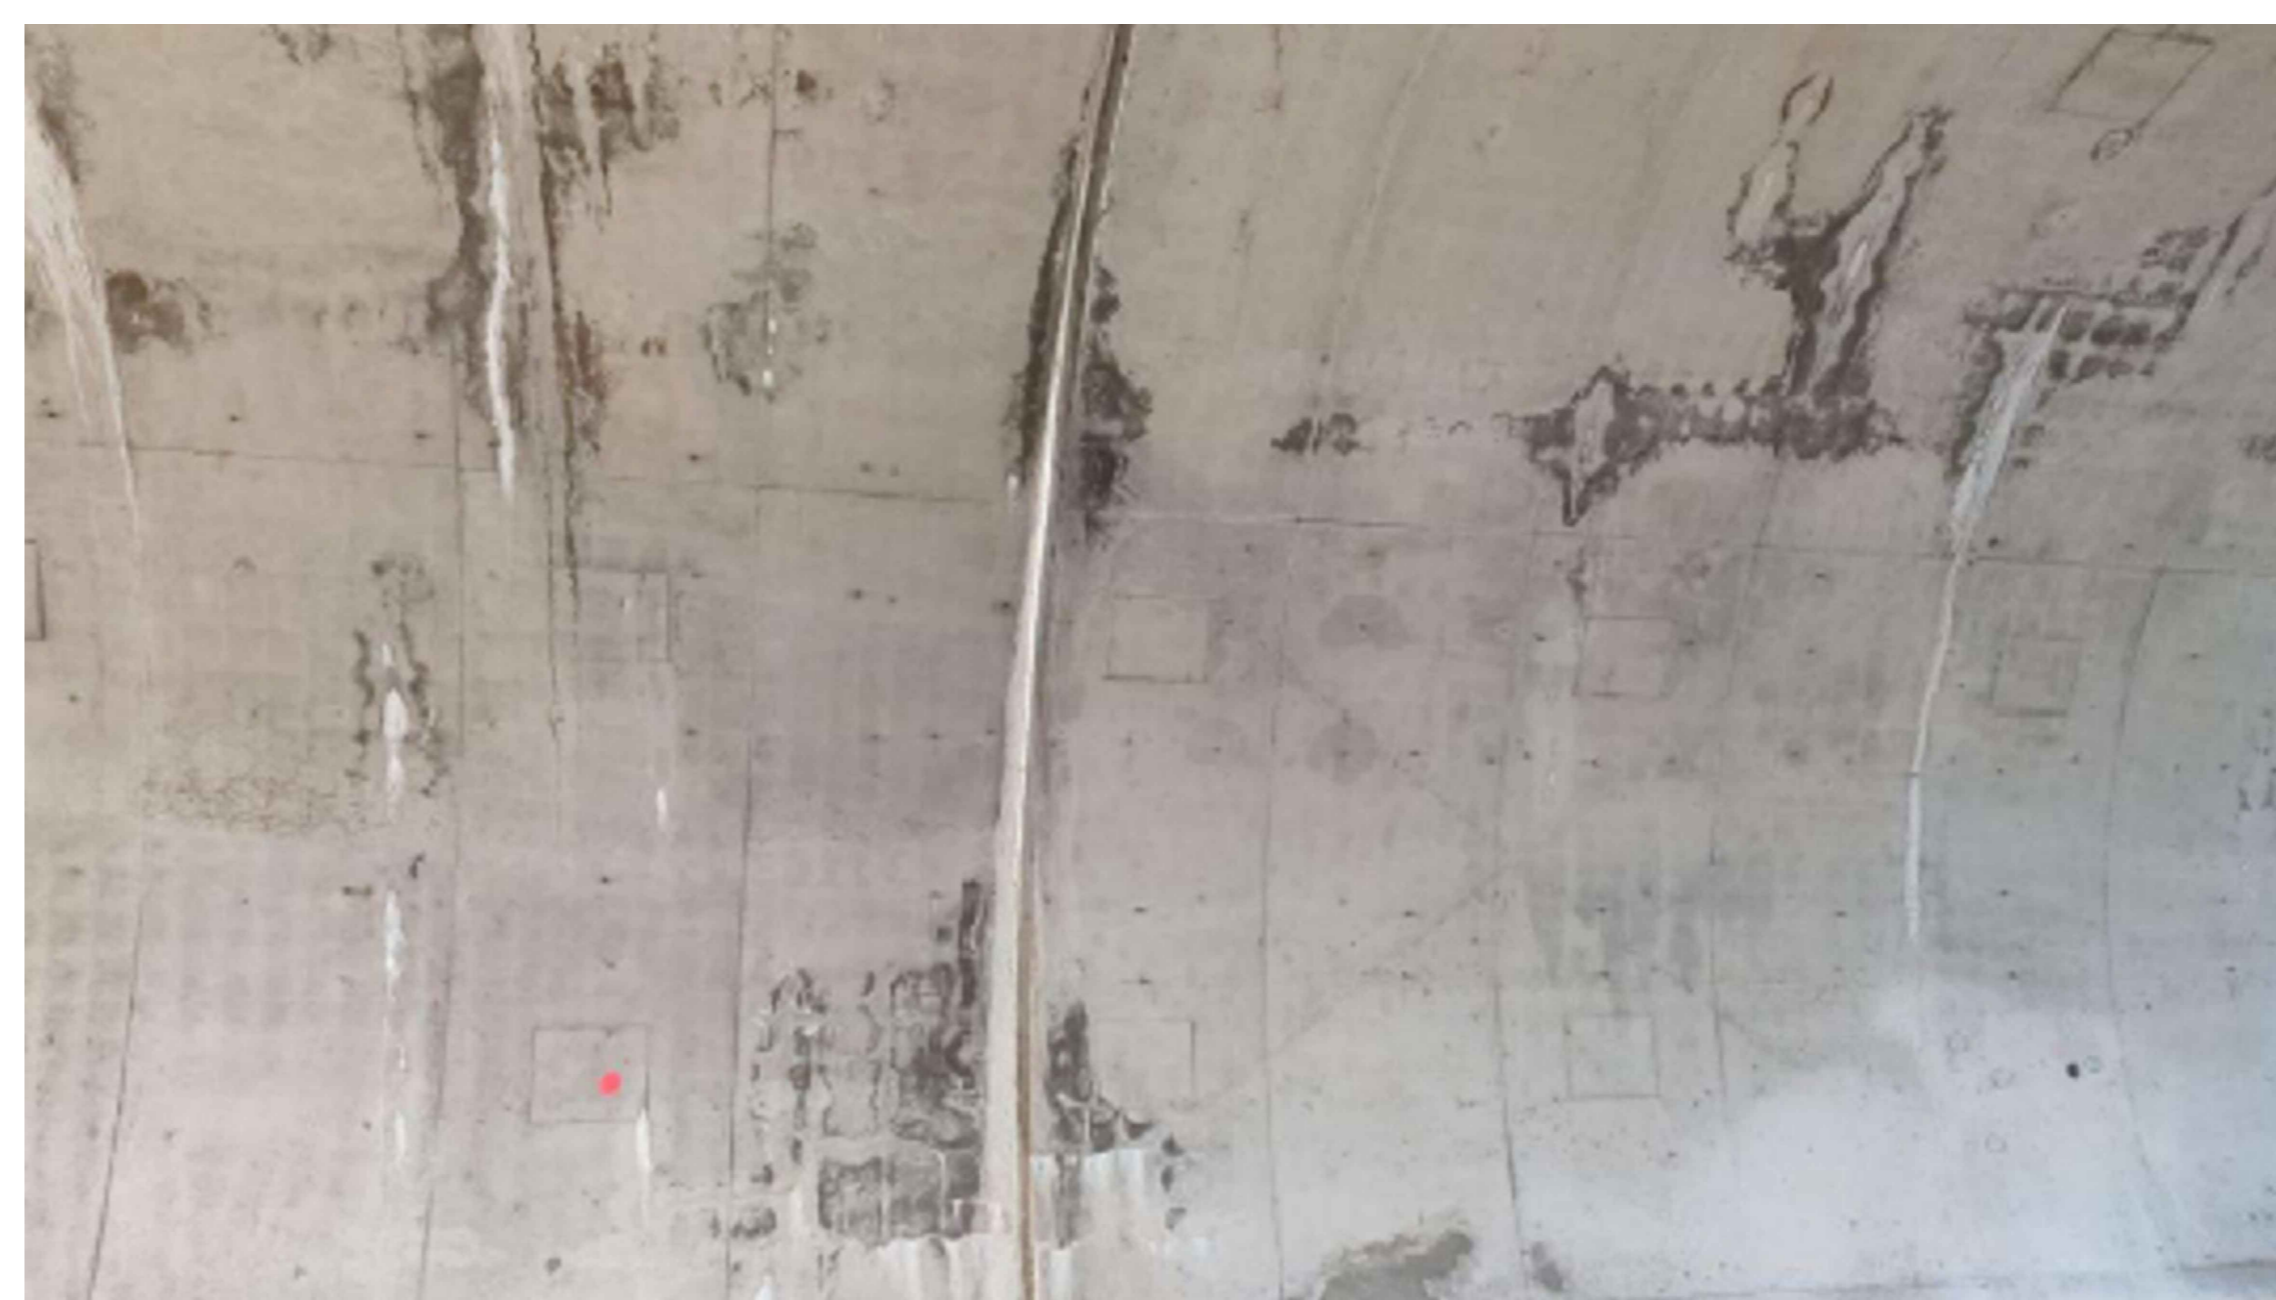
Esempio di giunto con concrezioni d'acqua - Galleria S. Veronica - p.k.0+024

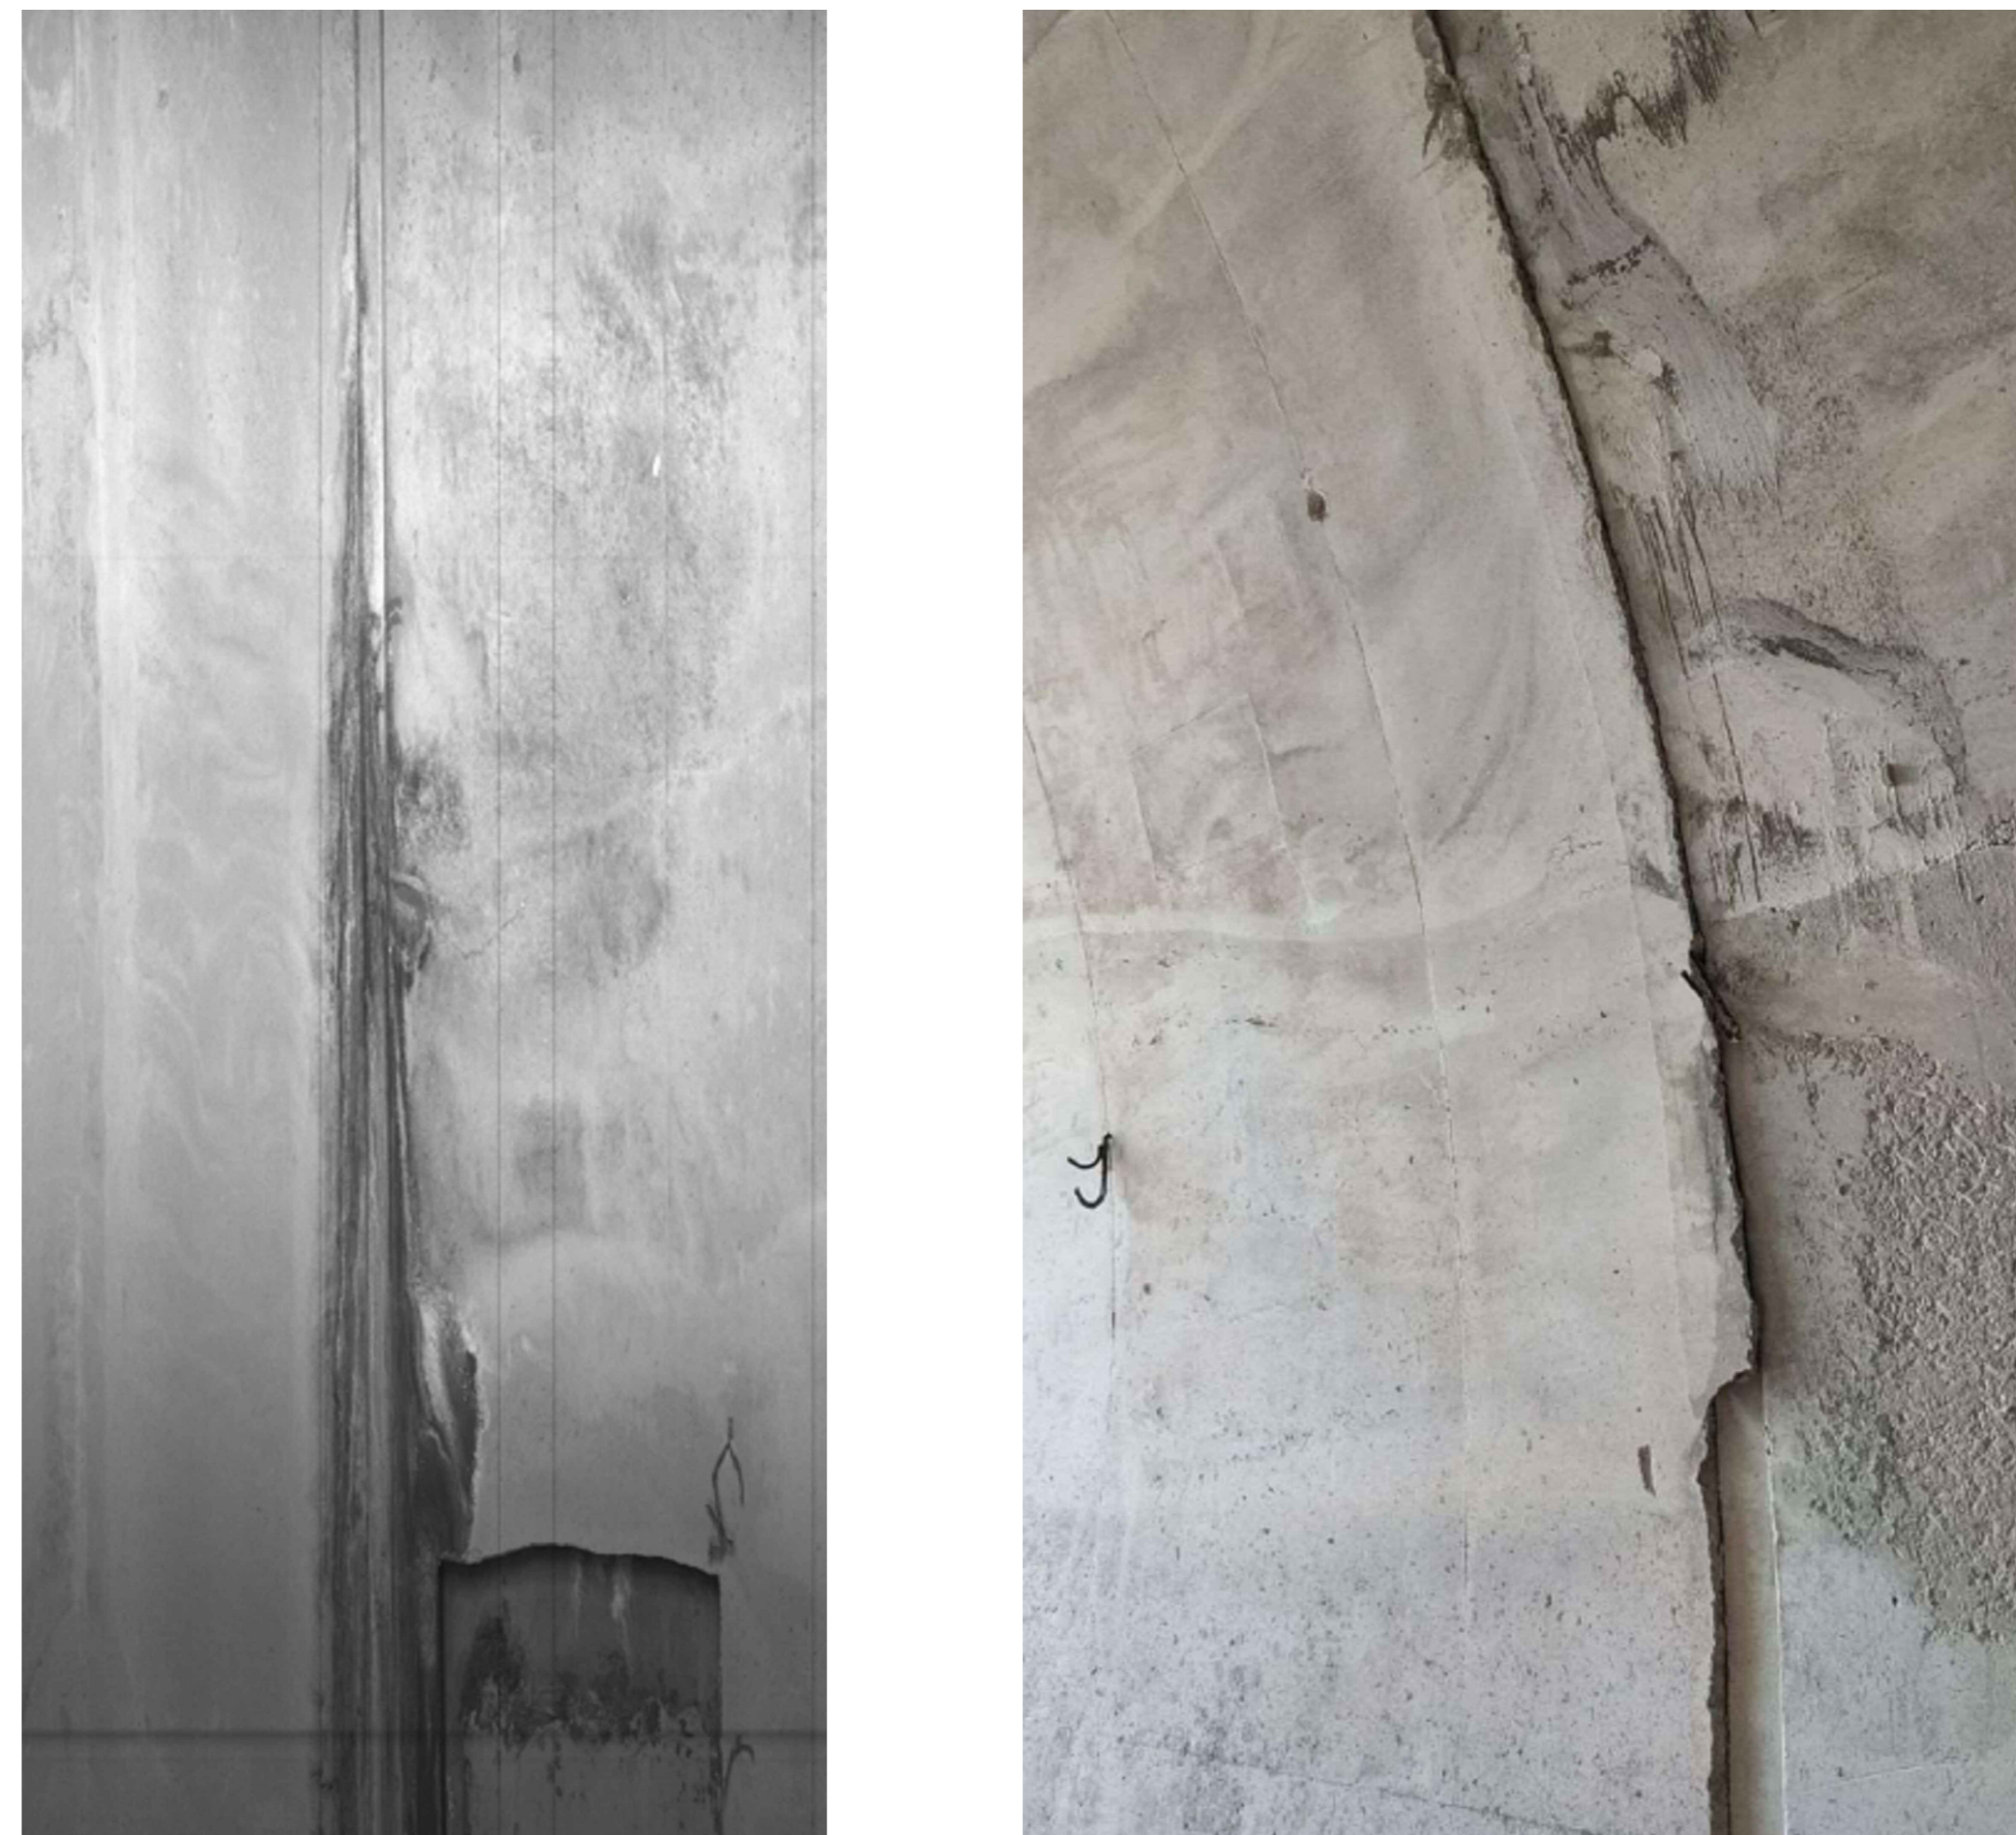
Esempio di giunto ammalorato - Galleria Guinza - p.k. 5+932 circa
