COMUNE DI MAZARA DEL VALLO

Opera	<p>Progetto di realizzazione di un impianto agrovoltaico e opere connesse nei Comuni di Mazara del Vallo (TP), Santa Ninfa (TP) e Castelvetro (TP), denominato Aurora</p>				
Oggetto	<p>Codice elaborato interno - Titolo elaborato: ARRSIAT16-00 – DOCUMENTAZIONE FOTOGRAFICA MANUFATTI RURALI ESISTENTI</p>				
00	19/04/2023	Emissione per progetto definitivo	Ing. F.D. Lanzalaco	Ing. G. La Piana	Solar Tier S.r.l.
Rev.	Data	Oggetto della revisione	Elaborazione	Verifica	Approvazione

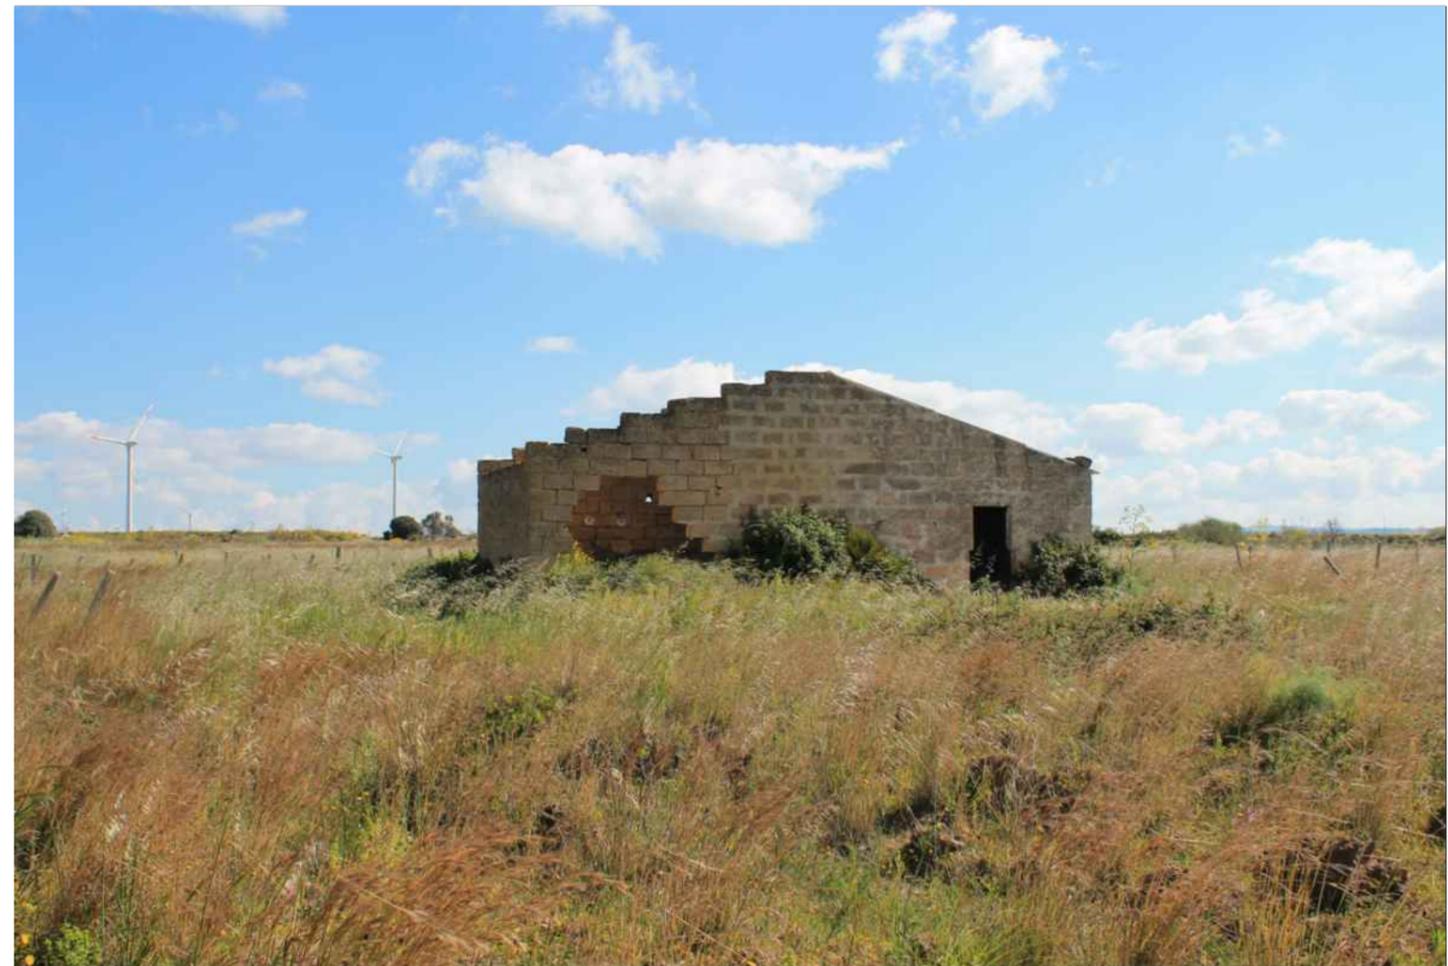
MANUFATTO 1

Il fabbricato non risulta accatastato al catasto e appare in pessime condizioni con la totale mancanza di infissi ed in evidente stato di abbandono. Il manufatto si trova all'interno dei confini catastali ove previsto l'impianto. Non risulta essere un fabbricato di pregio o di valenza storica e per tale motivo si prevede la demolizione.

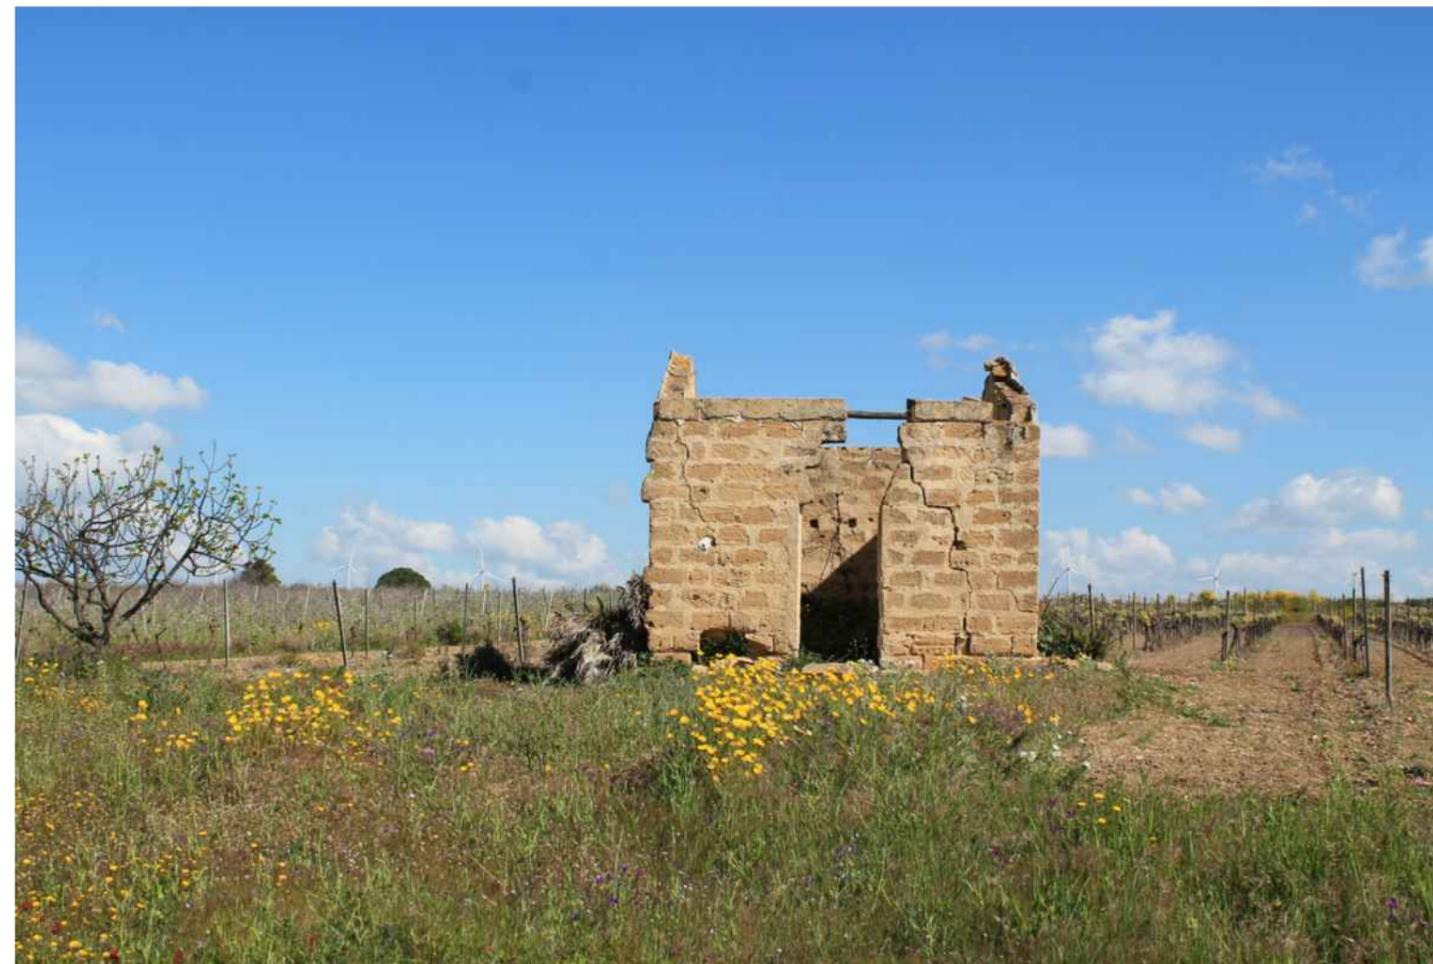
MANUFATTO 2

Il fabbricato non risulta accatastato al catasto e appare in condizioni di rudere. Il manufatto si trova all'interno dei confini catastali ove previsto l'impianto. Non risulta essere un fabbricato di pregio o di valenza storica e per tale motivo si prevede la demolizione.

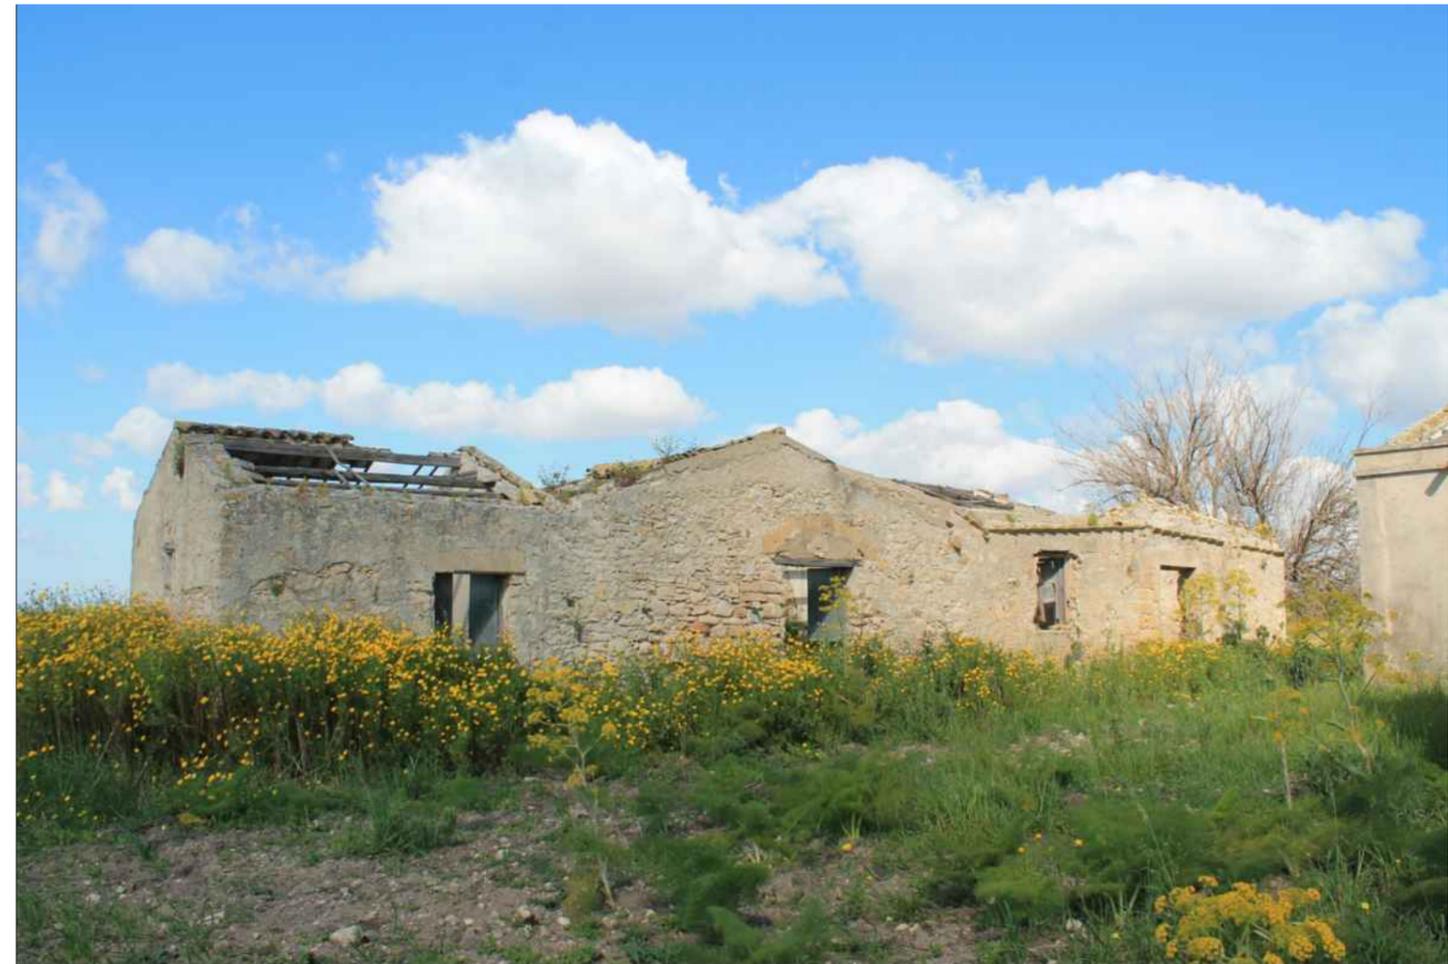
MANUFATTO 3

Il fabbricato risulta accatastato al catasto e appare in pessime condizioni con la totale mancanza di infissi, coperture ed in evidente stato di abbandono. Il manufatto si trova all'interno dei confini catastali ove previsto l'impianto. Non risulta essere un fabbricato di pregio o di valenza storica e per tale motivo si prevede la demolizione.

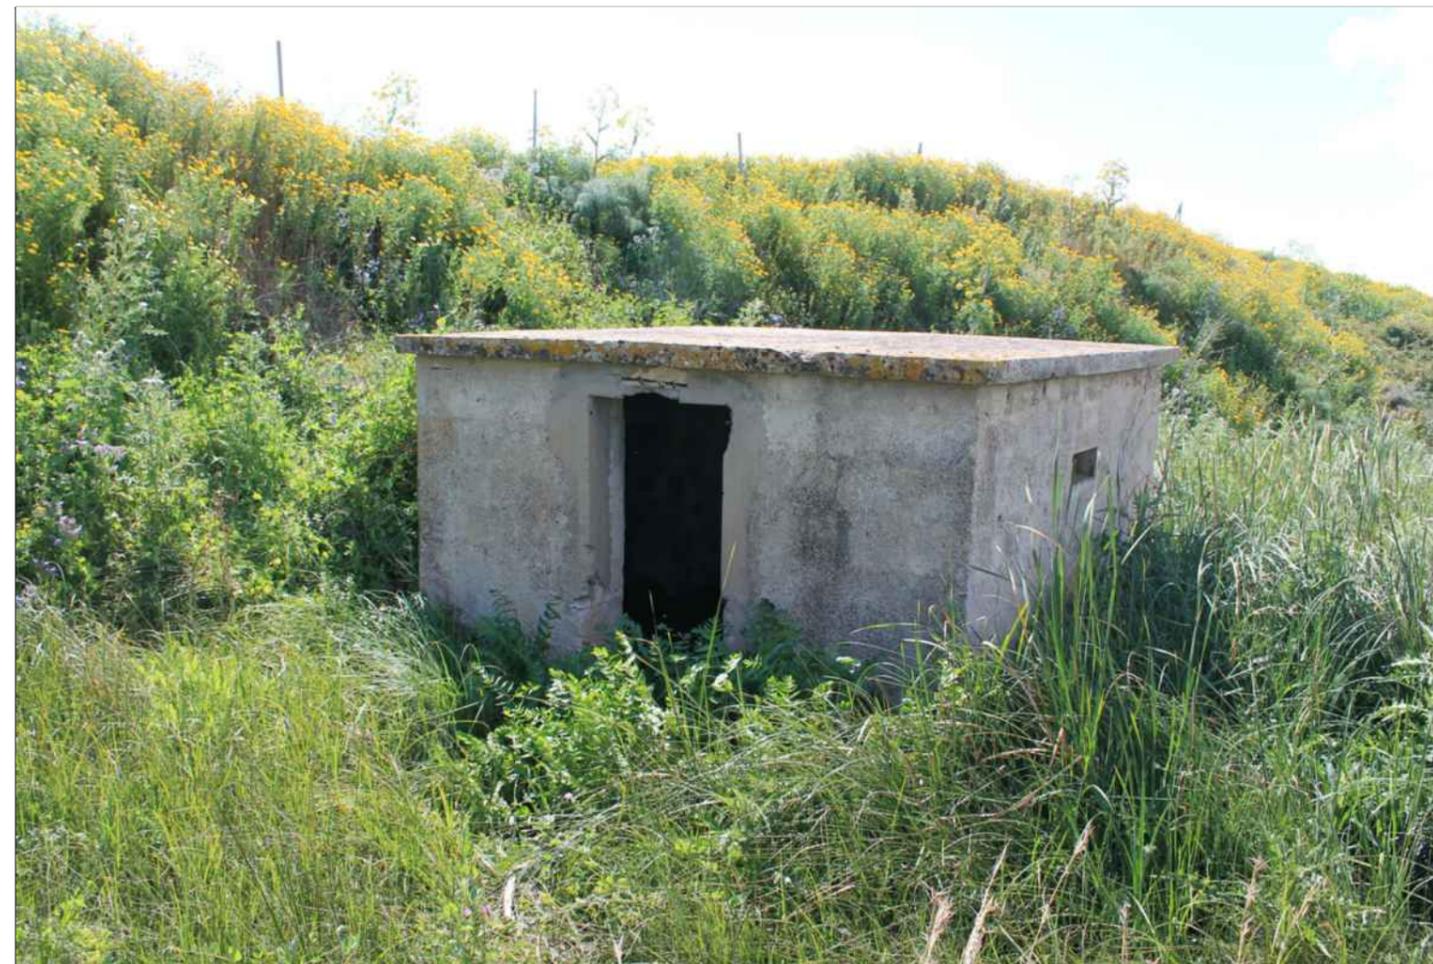
MANUFATTO 4

Il fabbricato non risulta accatastato al catasto e appare in pessime condizioni. Risulta essere esterno al confine dell'impianto e per tale motivo non è prevista la ricostruzione o rifunzionalizzazione.

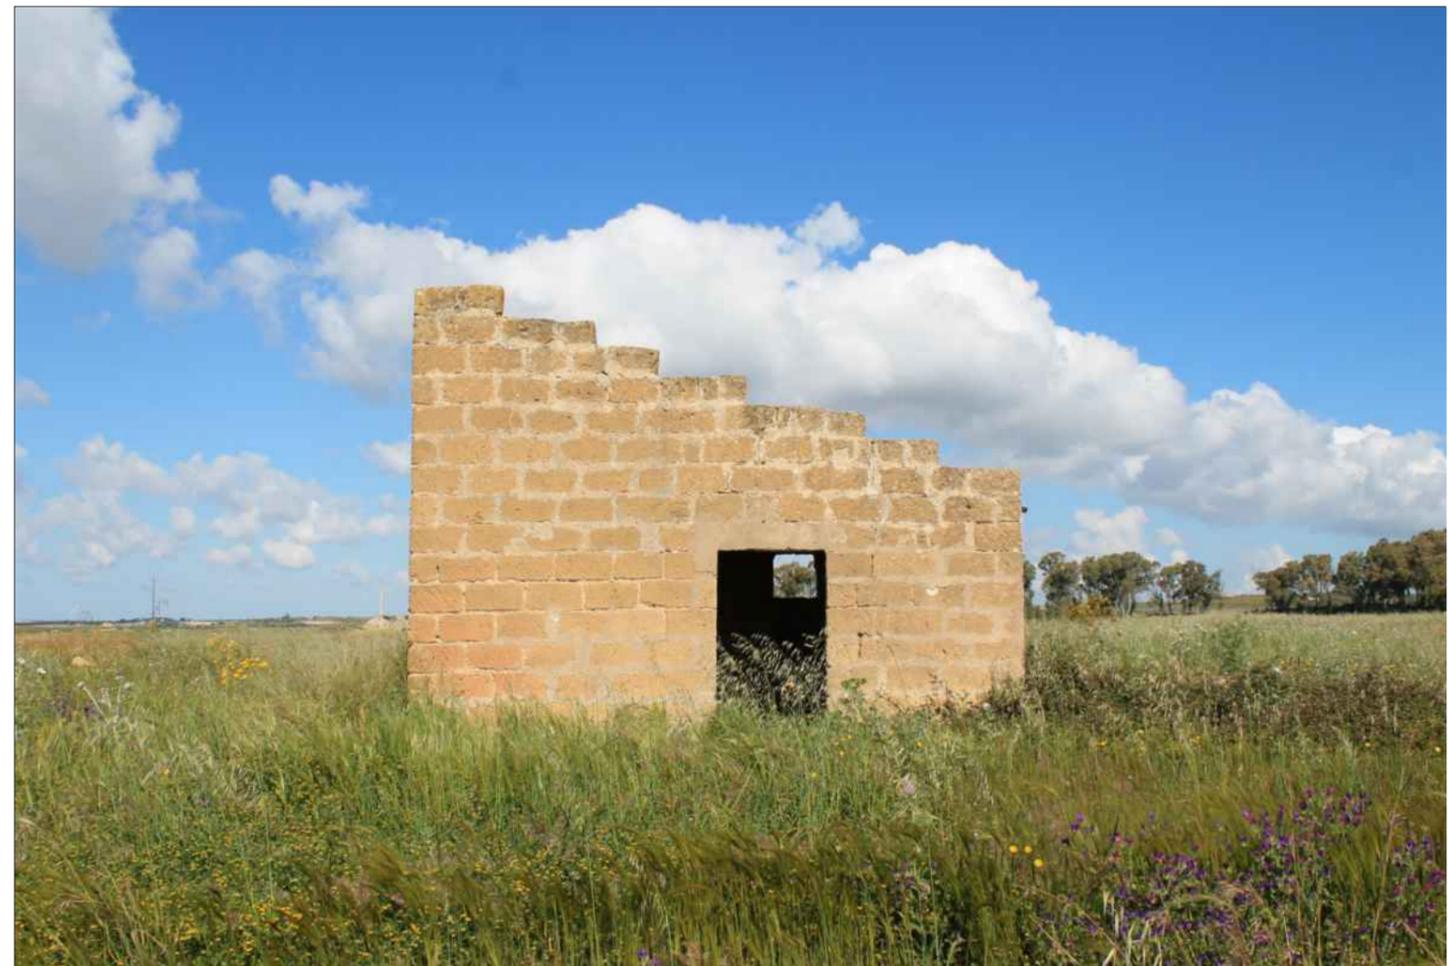
MANUFATTO 5

Il fabbricato non risulta accatastato al catasto e appare in pessime condizioni con la totale mancanza di infissi ed in evidente stato di abbandono. Il manufatto si trova all'interno dei confini catastali ove previsto l'impianto. Non risulta essere un fabbricato di pregio o di valenza storica e per tale motivo si prevede la demolizione.

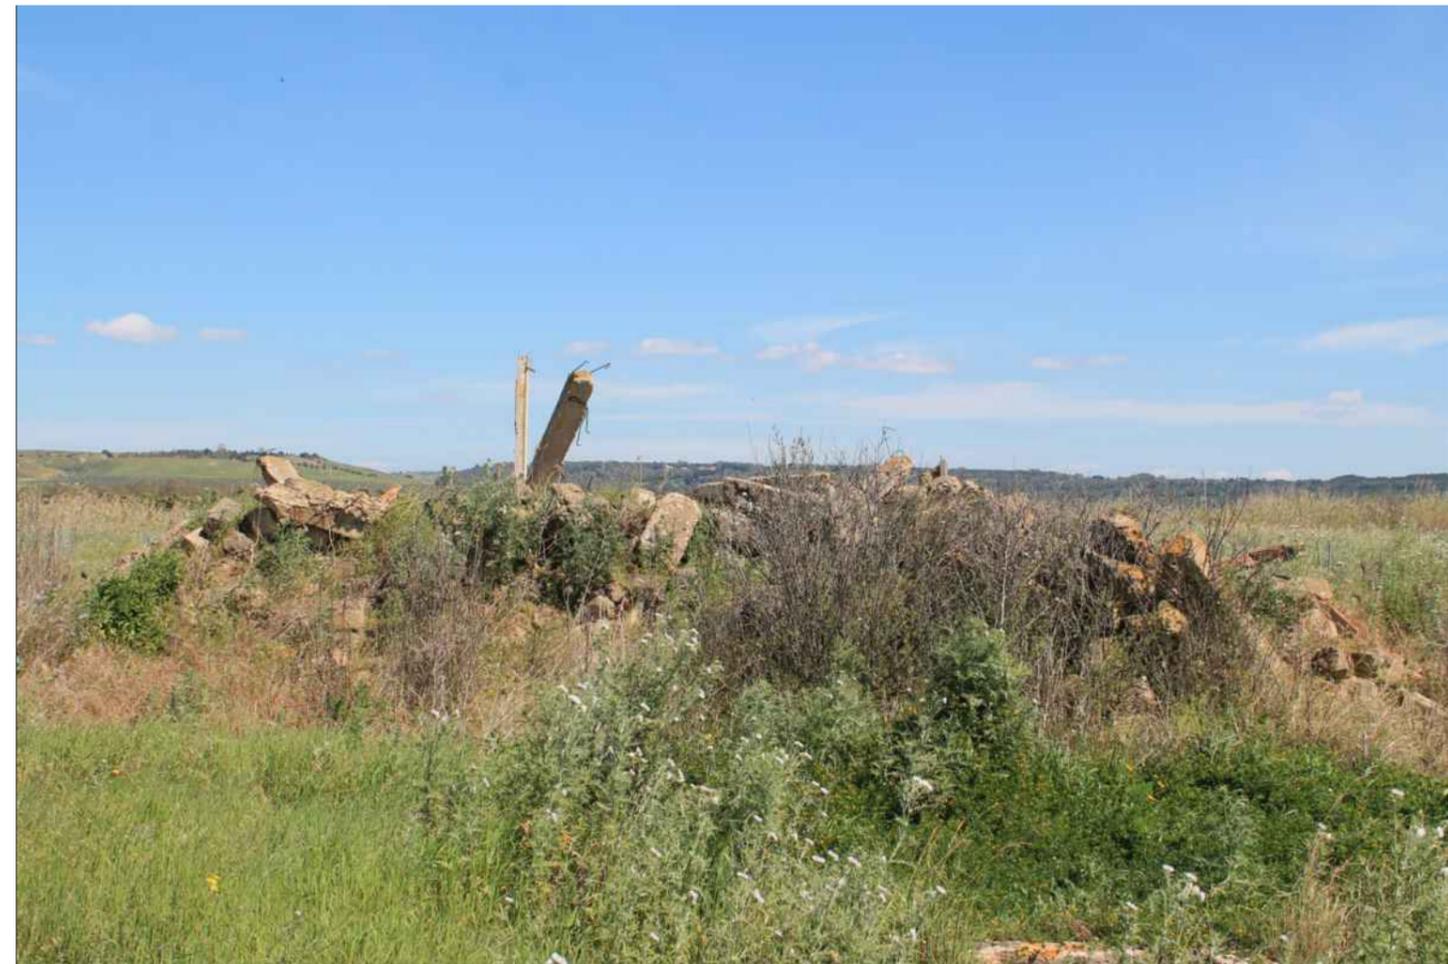
Il fabbricato non risulta accatastato al catasto e appare completamente distrutto.

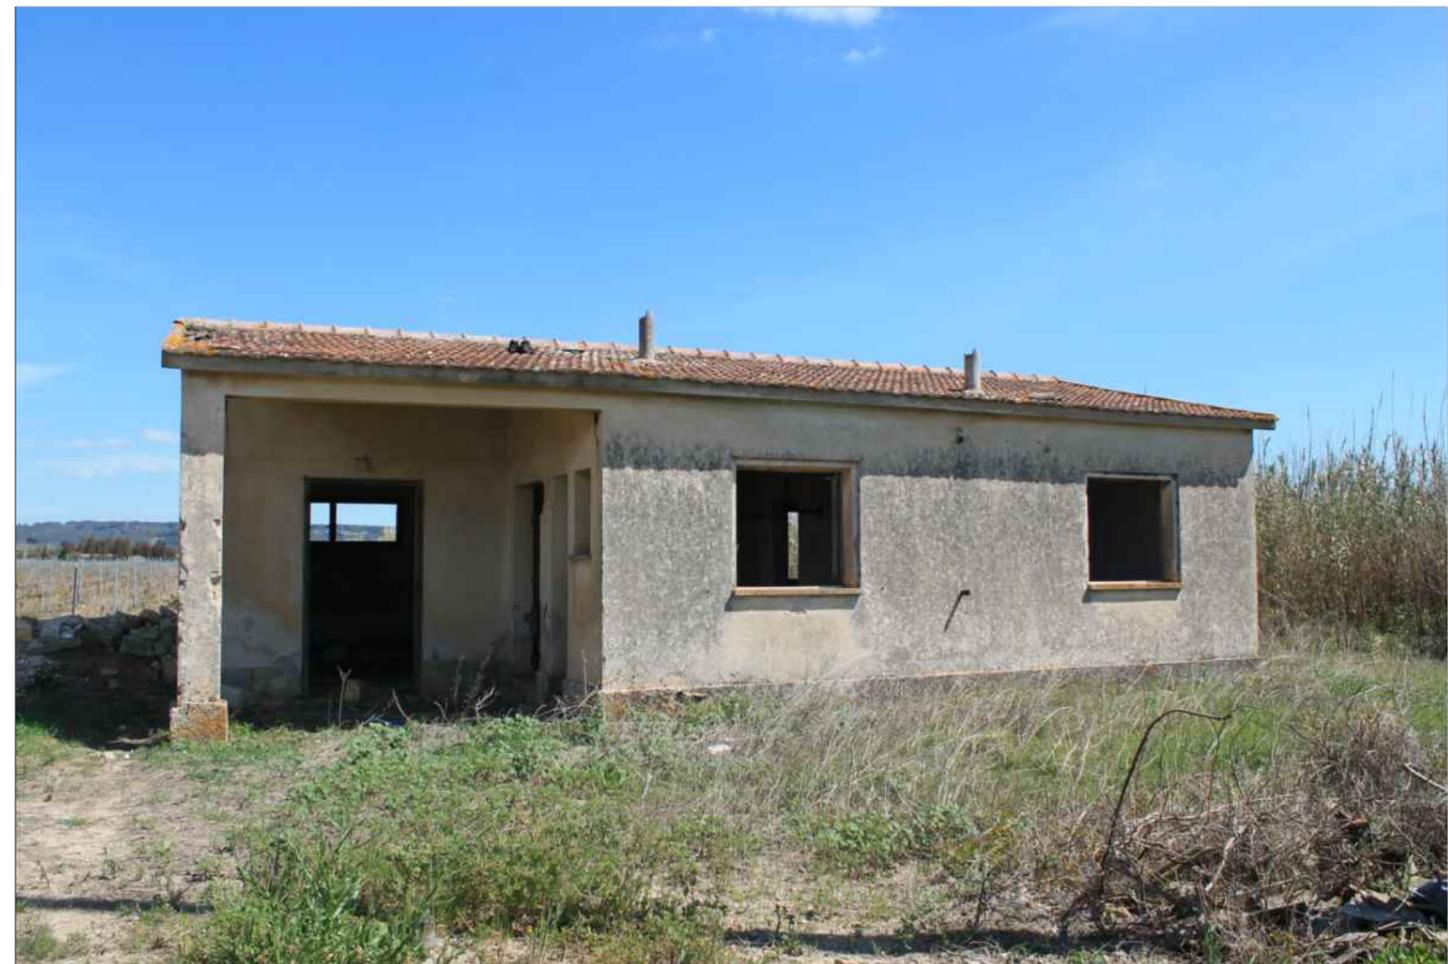
MANUFATTO 7

Il fabbricato non risulta accatastato al catasto e appare in pessime condizioni con la totale mancanza di infissi ed in evidente stato di abbandono. Il manufatto si trova all'interno dei confini catastali ove previsto l'impianto. Non risulta essere un fabbricato di pregio o di valenza storica e per tale motivo si prevede la demolizione.

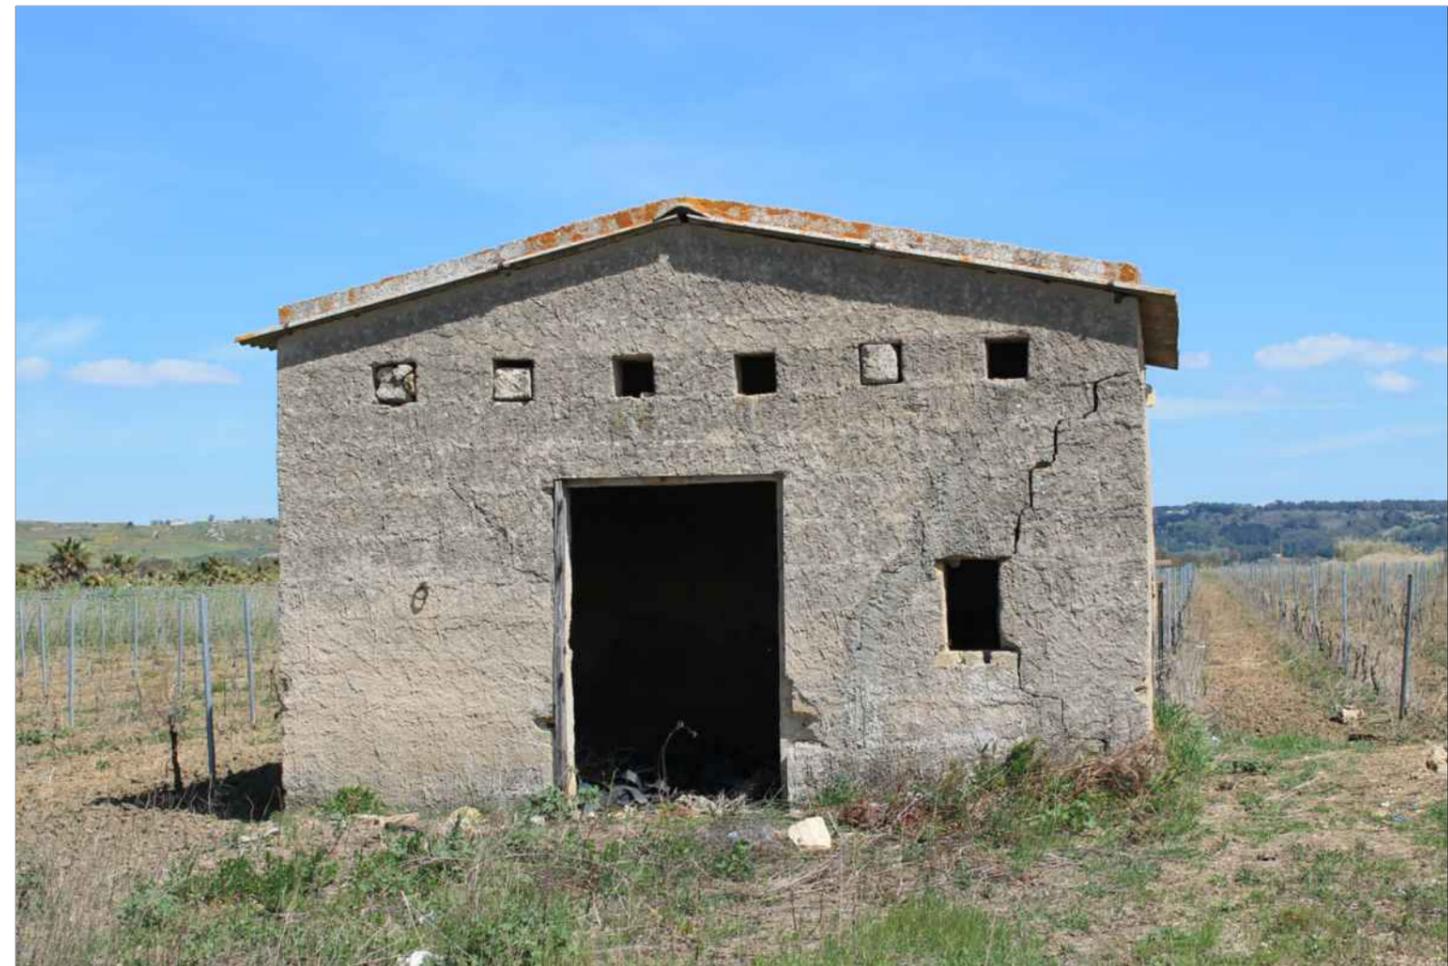
MANUFATTO 8

Il fabbricato non risulta accatastato al catasto e appare in pessime condizioni con la totale mancanza di infissi ed in evidente stato di abbandono. Il manufatto si trova all'interno dei confini catastali ove previsto l'impianto. Non risulta essere un fabbricato di pregio o di valenza storica e per tale motivo si prevede la demolizione.

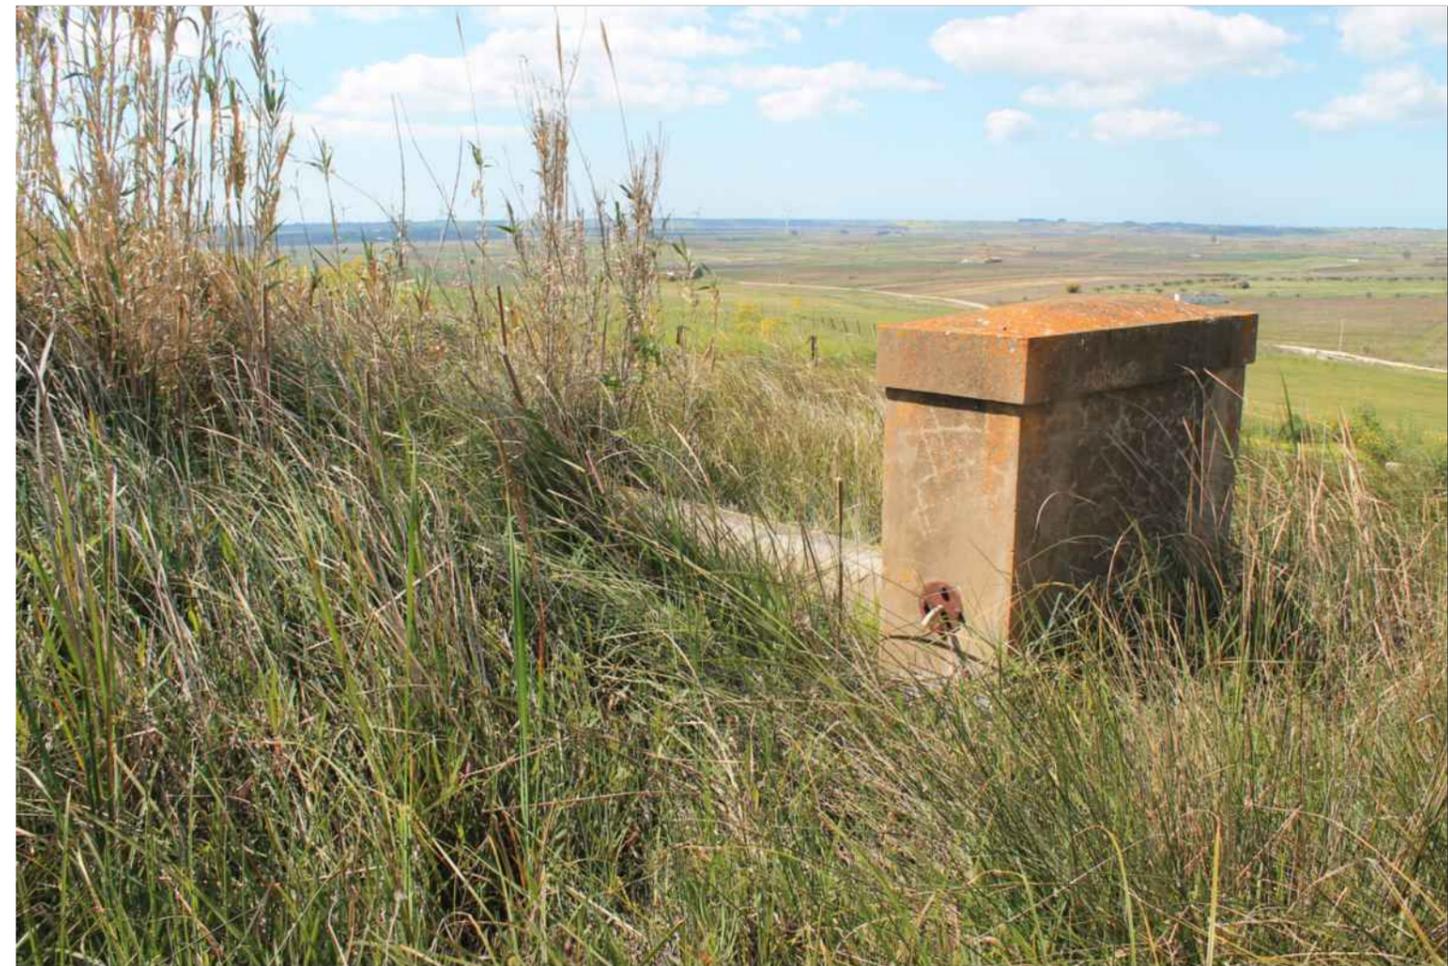
MANUFATTO 9

Il manufatto analizzato è un abbeveratorio, non facente parte dei beni isolati dell'ambito 2 ed esterno ai confini dell'impianto.

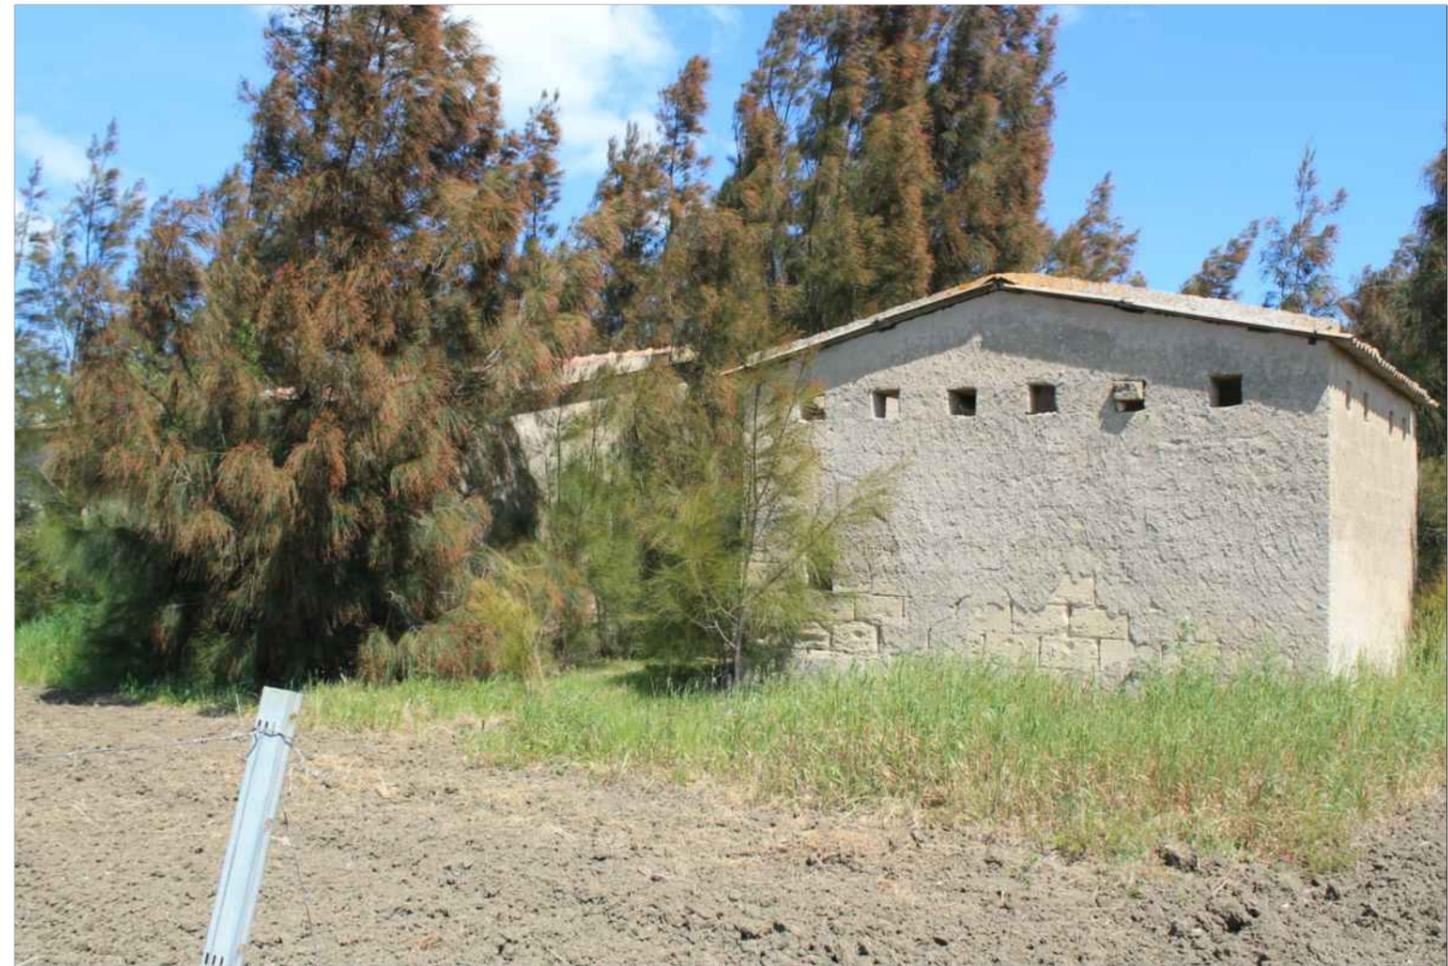
MANUFATTO 10

Il fabbricato non risulta accatastato al catasto e appare in discrete condizioni con la totale mancanza di infissi ed in evidente stato di abbandono. Il manufatto si trova all'interno dei confini catastali ove previsto l'impianto. Non risulta essere un fabbricato di pregio o di valenza storica e per tale motivo si prevede la demolizione.

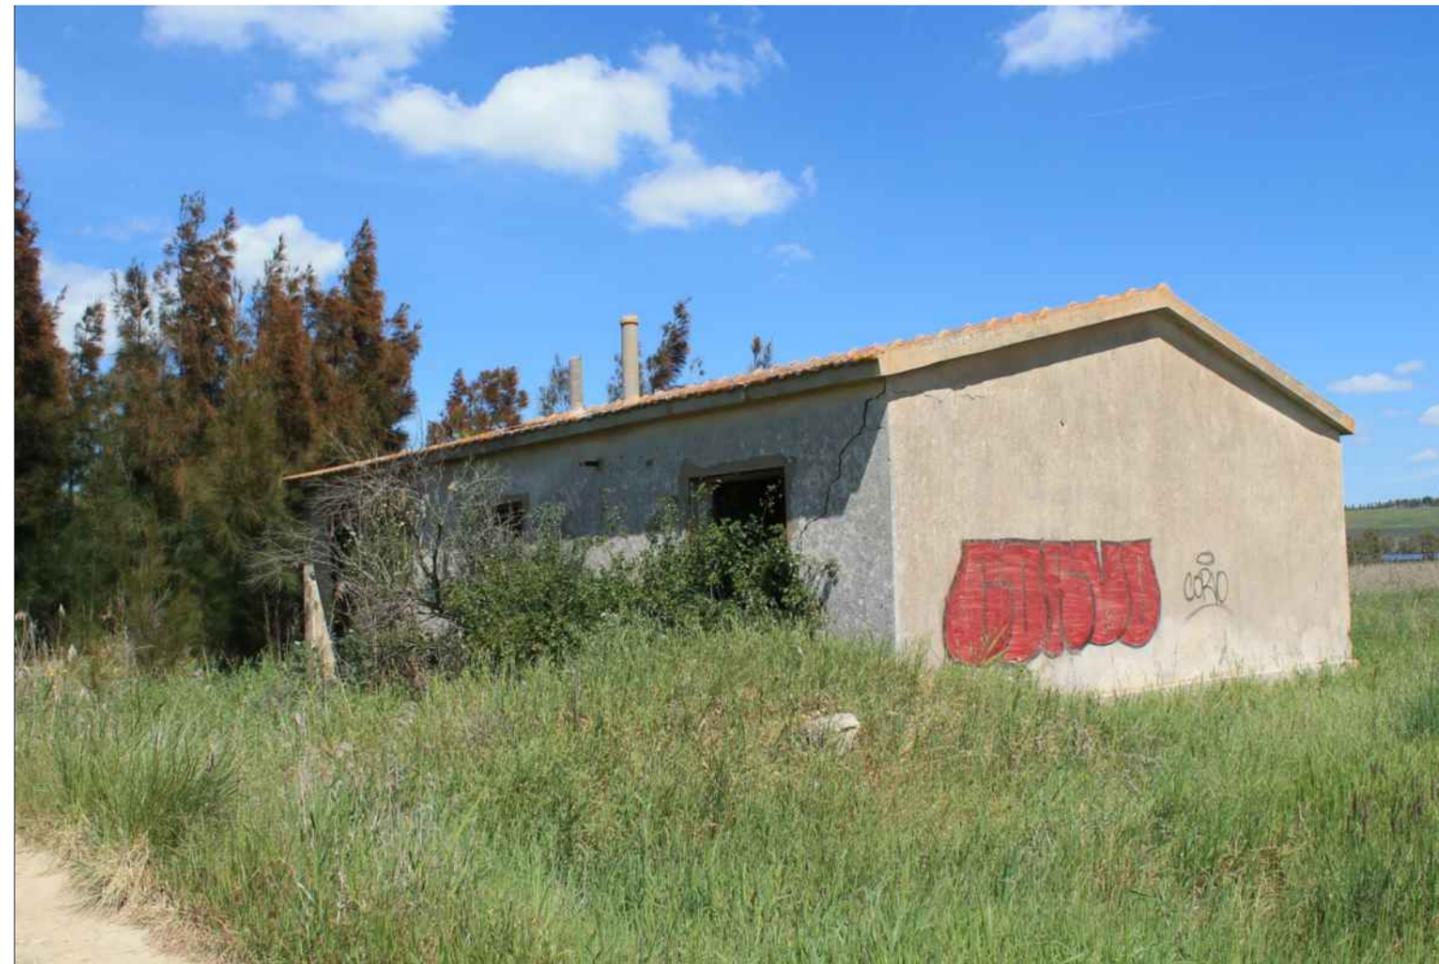
MANUFATTO 11

Il fabbricato non risulta accatastato al catasto e appare in pessime condizioni con la totale mancanza di infissi ed in evidente stato di abbandono e di degrado. Il manufatto si trova all'esterno dei confini catastali ove previsto l'impianto. Pur non essendo un fabbricato di pregio o di valenza storica è prevista una schermatura dell'impianto tramite la fascia di mitigazione a verde.

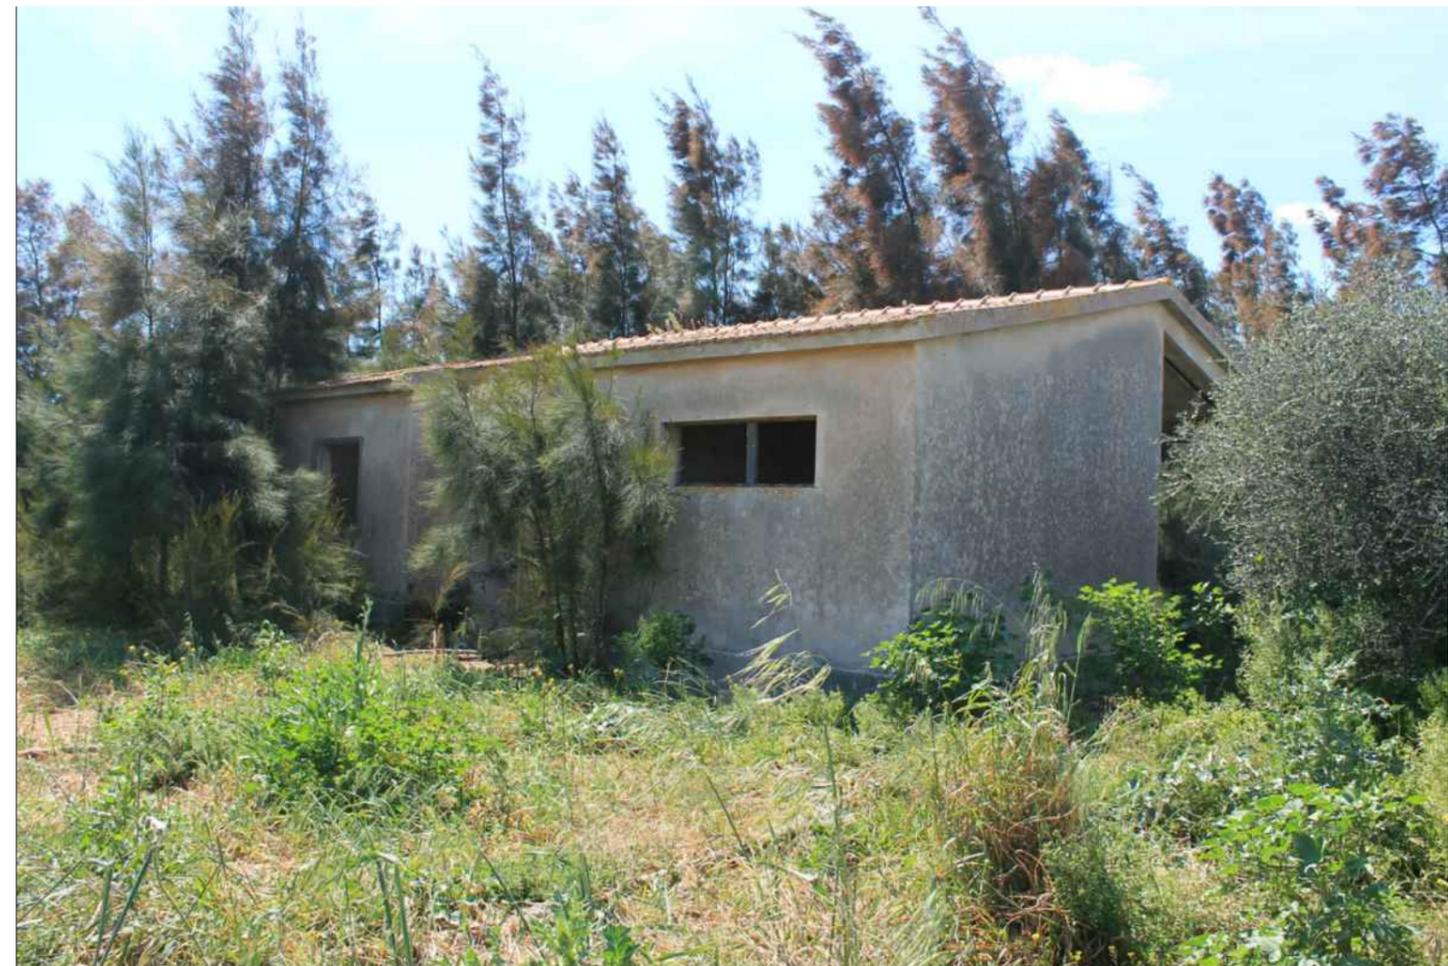
MANUFATTO 12

Il fabbricato non risulta accatastato al catasto e appare in pessime condizioni con la totale mancanza di infissi ed in evidente stato di abbandono. Il manufatto si trova all'esterno dei confini catastali ove previsto l'impianto. Pur non essendo un fabbricato di pregio o di valenza storica è prevista una schermatura dell'impianto tramite la fascia di mitigazione a verde.

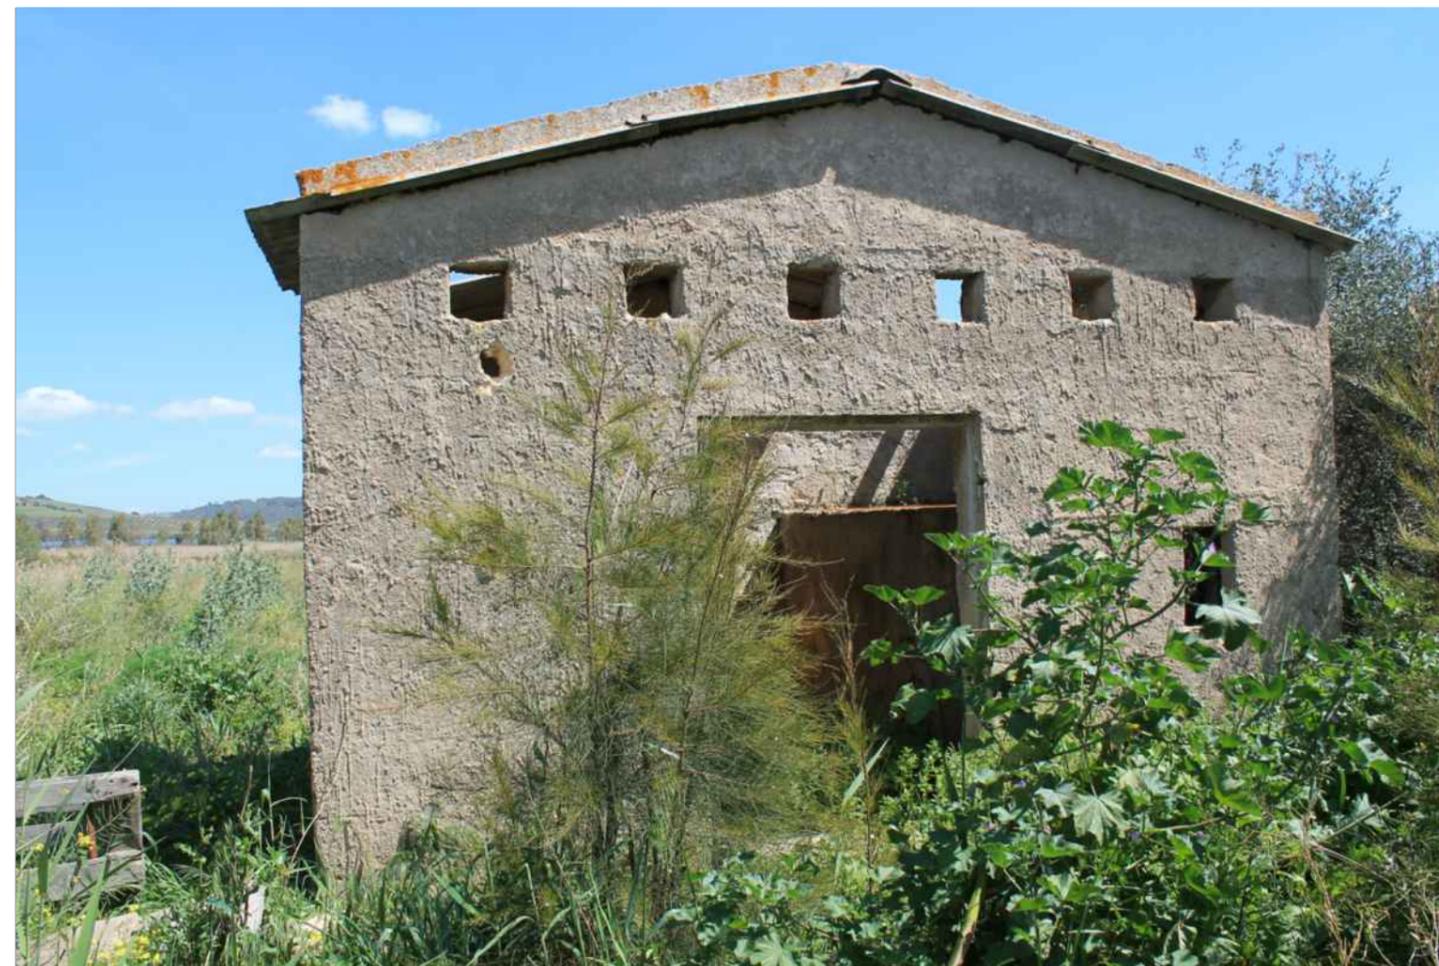
MANUFATTO 13

Il fabbricato non risulta accatastato al catasto e appare in pessime condizioni con la totale mancanza di infissi, copertura ed in evidente stato di abbandono e di degrado. Il manufatto si trova all'esterno dei confini catastali ove previsto l'impianto. Pur non essendo un fabbricato di pregio o di valenza storica è prevista una schermatura dell'impianto tramite la fascia di mitigazione a verde.

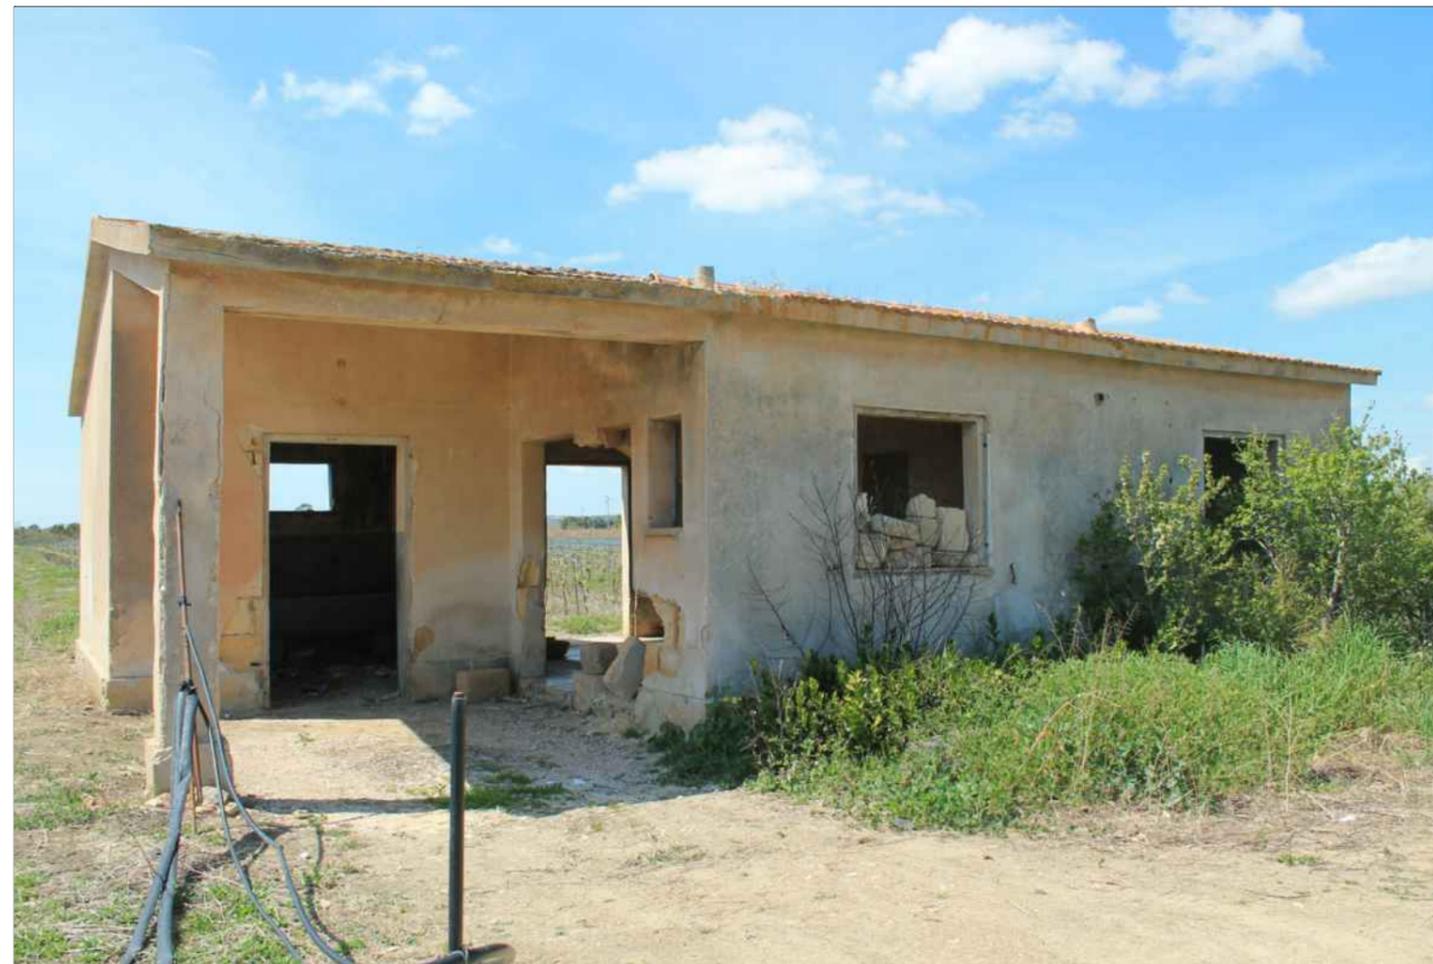
MANUFATTO 14

Il fabbricato non risulta accatastato al catasto e appare in avanzate condizioni di degrado e abbandono.
Il manufatto si trova all'esterno dei confini catastali ove previsto l'impianto.

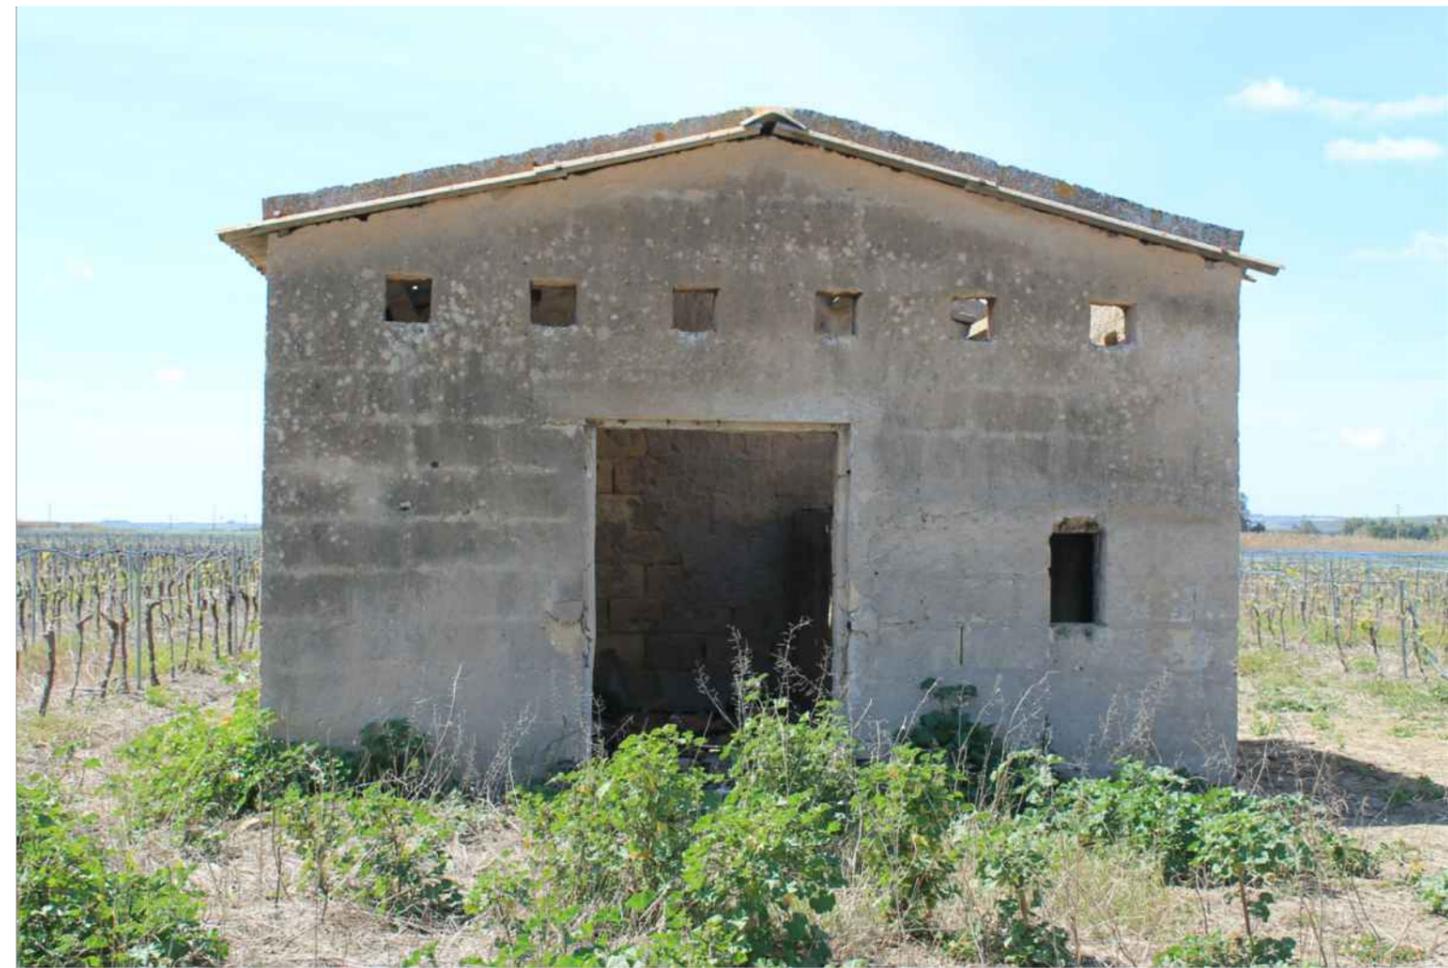
MANUFATTO 15

Il fabbricato non risulta accatastato al catasto e appare in pessime condizioni con la totale mancanza di infissi ed in evidente stato di abbandono e di degrado. Il manufatto si trova all'esterno dei confini catastali ove previsto l'impianto. Pur non essendo un fabbricato di pregio o di valenza storica è prevista una schermatura dell'impianto tramite la fascia di mitigazione a verde.
