COMUNE DI MAZARA DEL VALLO

Opera	<p>Progetto di realizzazione di un impianto agrovoltaico e opere connesse nei Comuni di Mazara del Vallo (TP), Santa Ninfa (TP) e Castelvetro (TP), denominato Aurora</p>				
Oggetto	<p>Codice elaborato interno - Titolo elaborato: ARRSIAT16-00 – DOCUMENTAZIONE FOTOGRAFICA MANUFATTI RURALI ESISTENTI</p>				
00	19/04/2023	Emissione per progetto definitivo	Ing. F.D. Lanzalaco	Ing. G. La Piana	Solar Tier S.r.l.
Rev.	Data	Oggetto della revisione	Elaborazione	Verifica	Approvazione

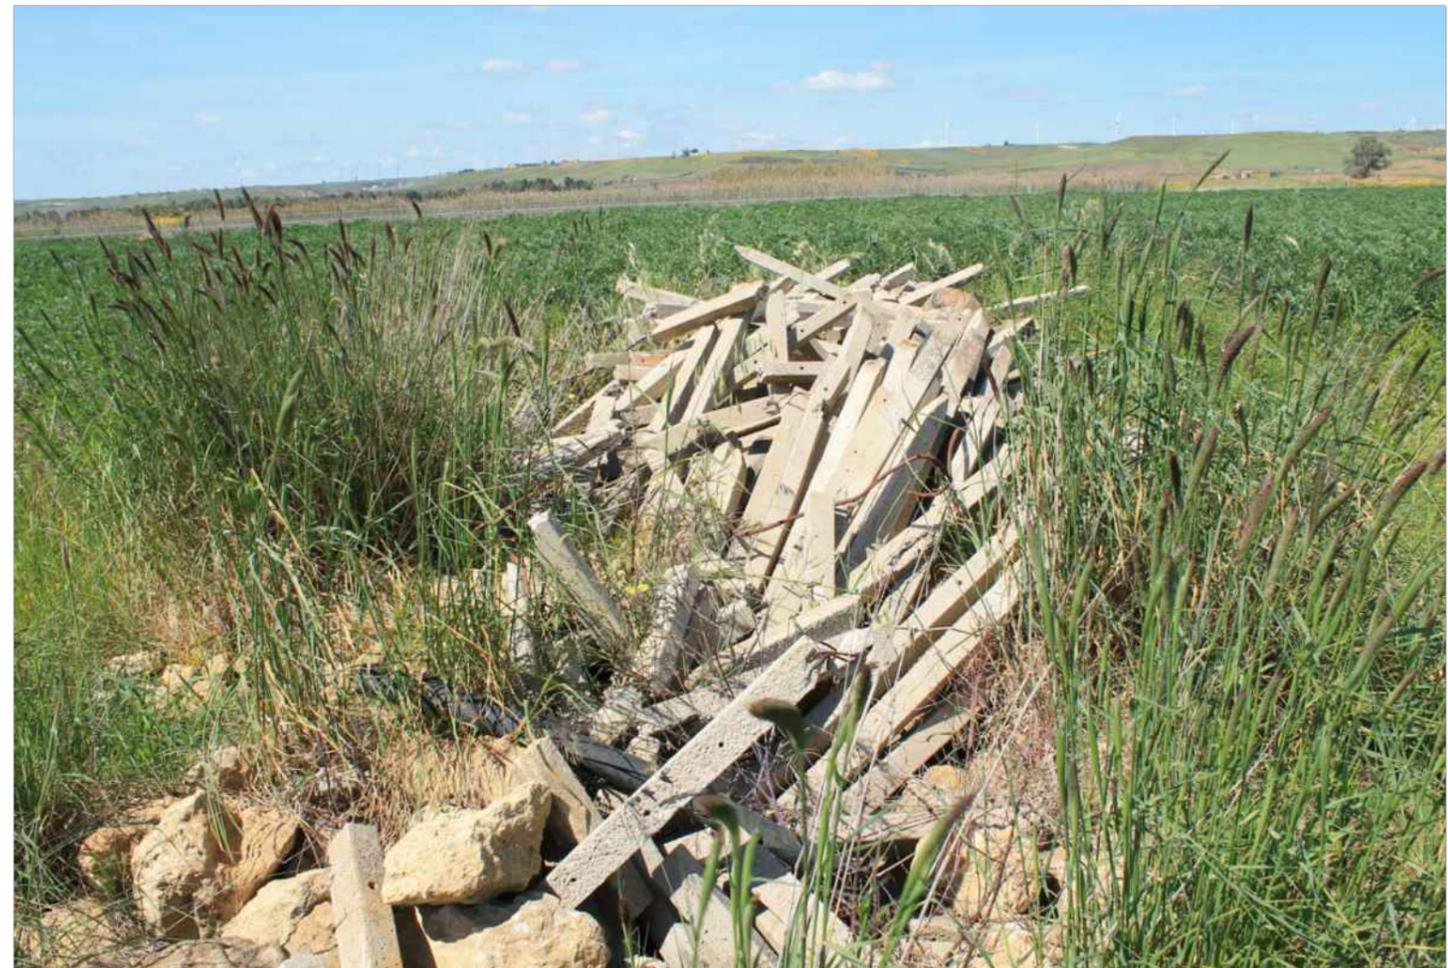
MANUFATTO 16

Il fabbricato non risulta accatastato al catasto e appare completamente distrutto.
Non è prevista la ricostruzione del manufatto.

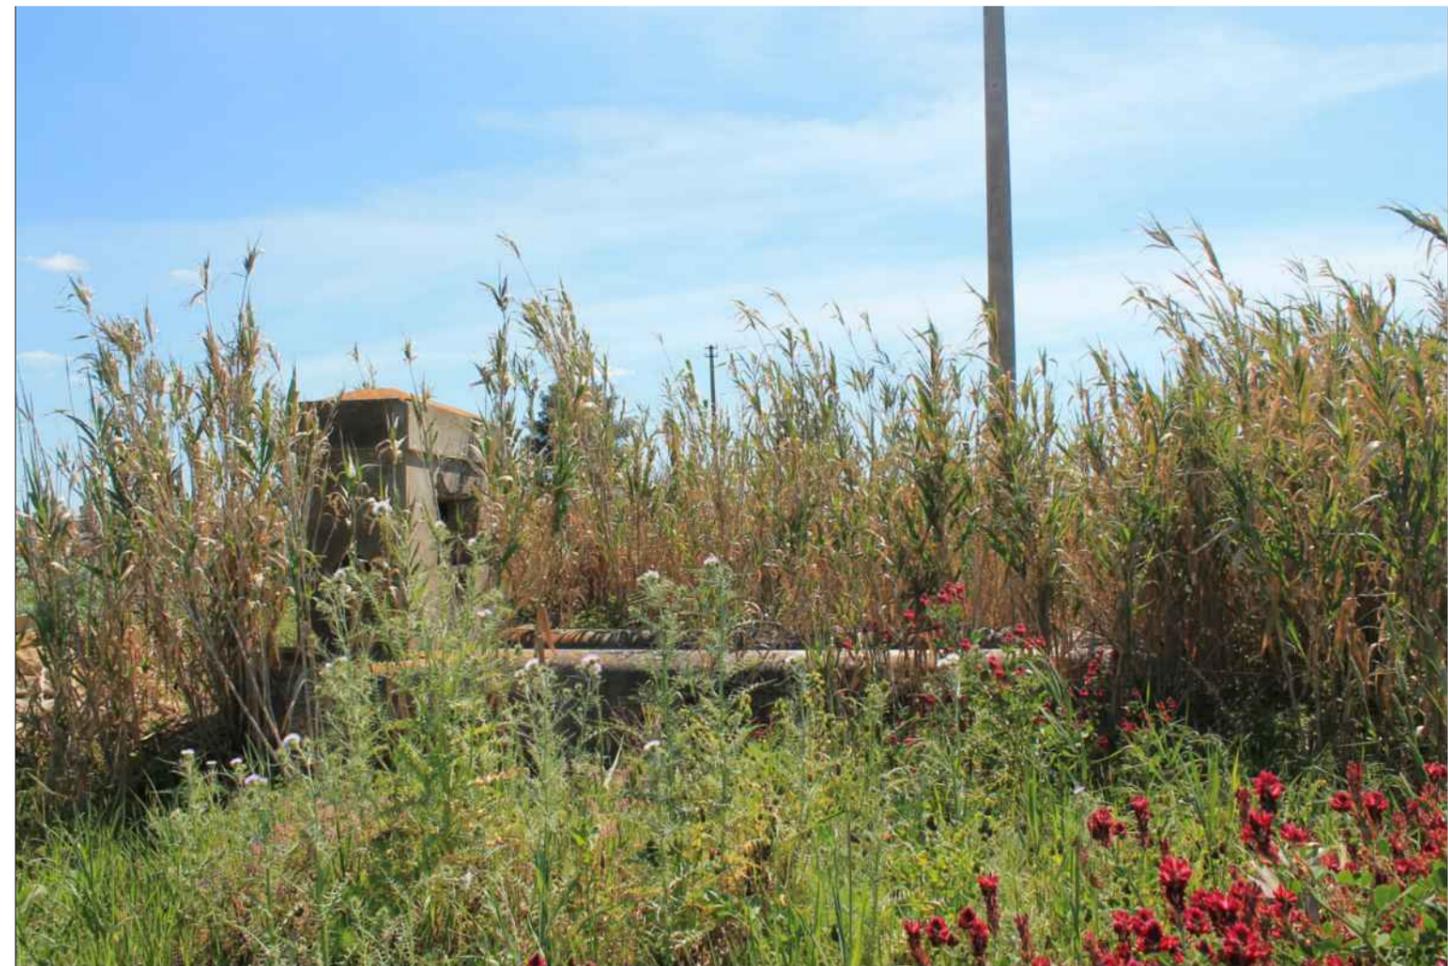
MANUFATTO 17

Il manufatto analizzato è un abbeveratorio, non facente parte dei beni isolati dell'ambito 3.

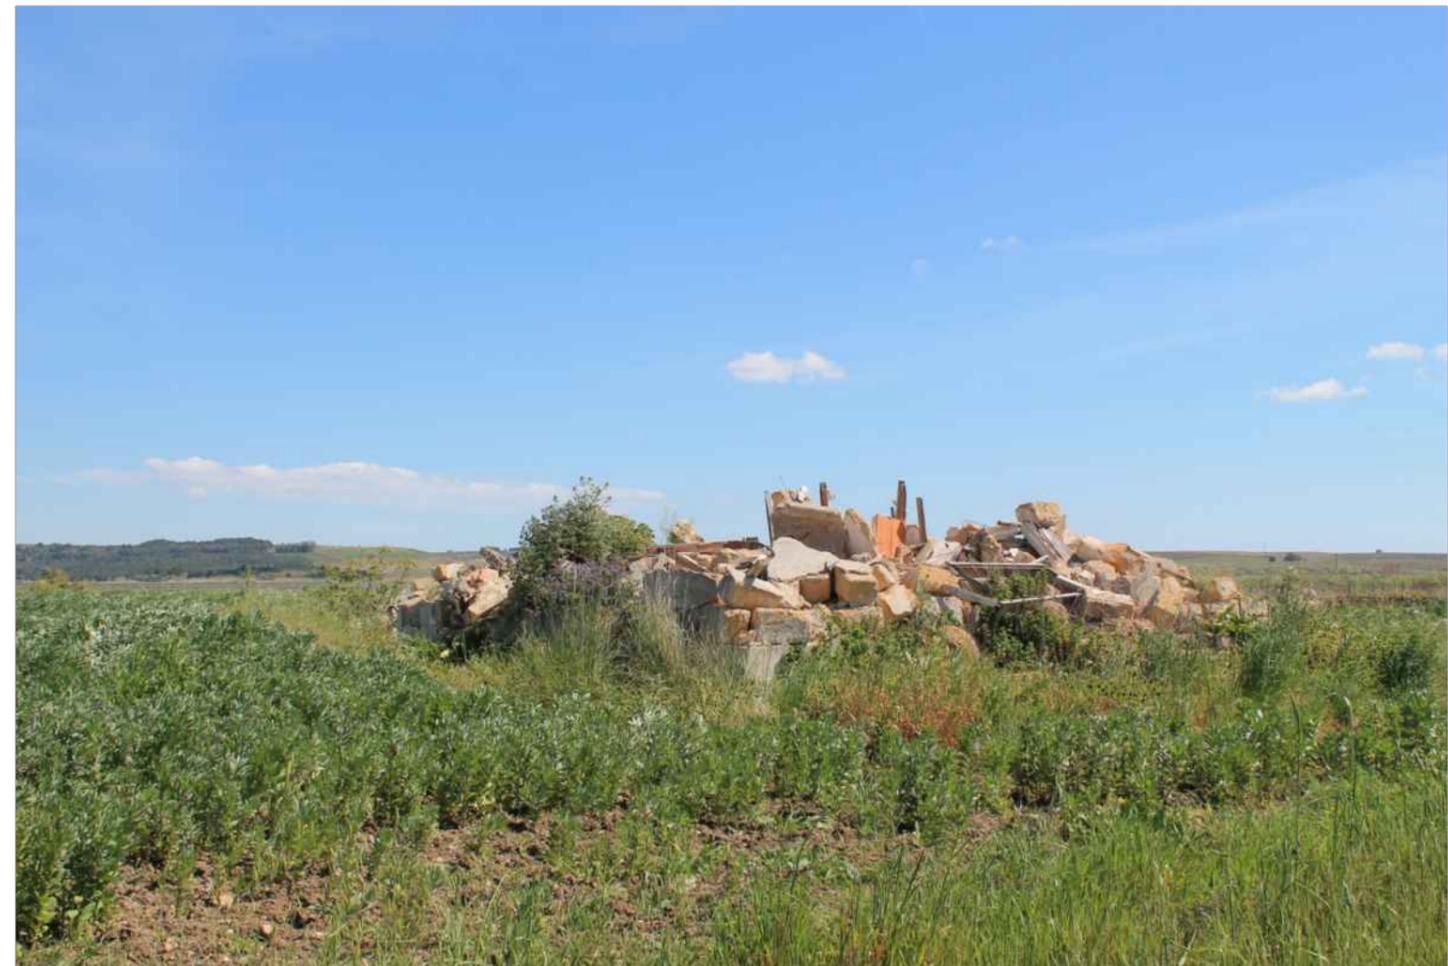
MANUFATTO 18

Il fabbricato non risulta accatastato al catasto e appare completamente distrutto. Non è prevista la ricostruzione del manufatto.

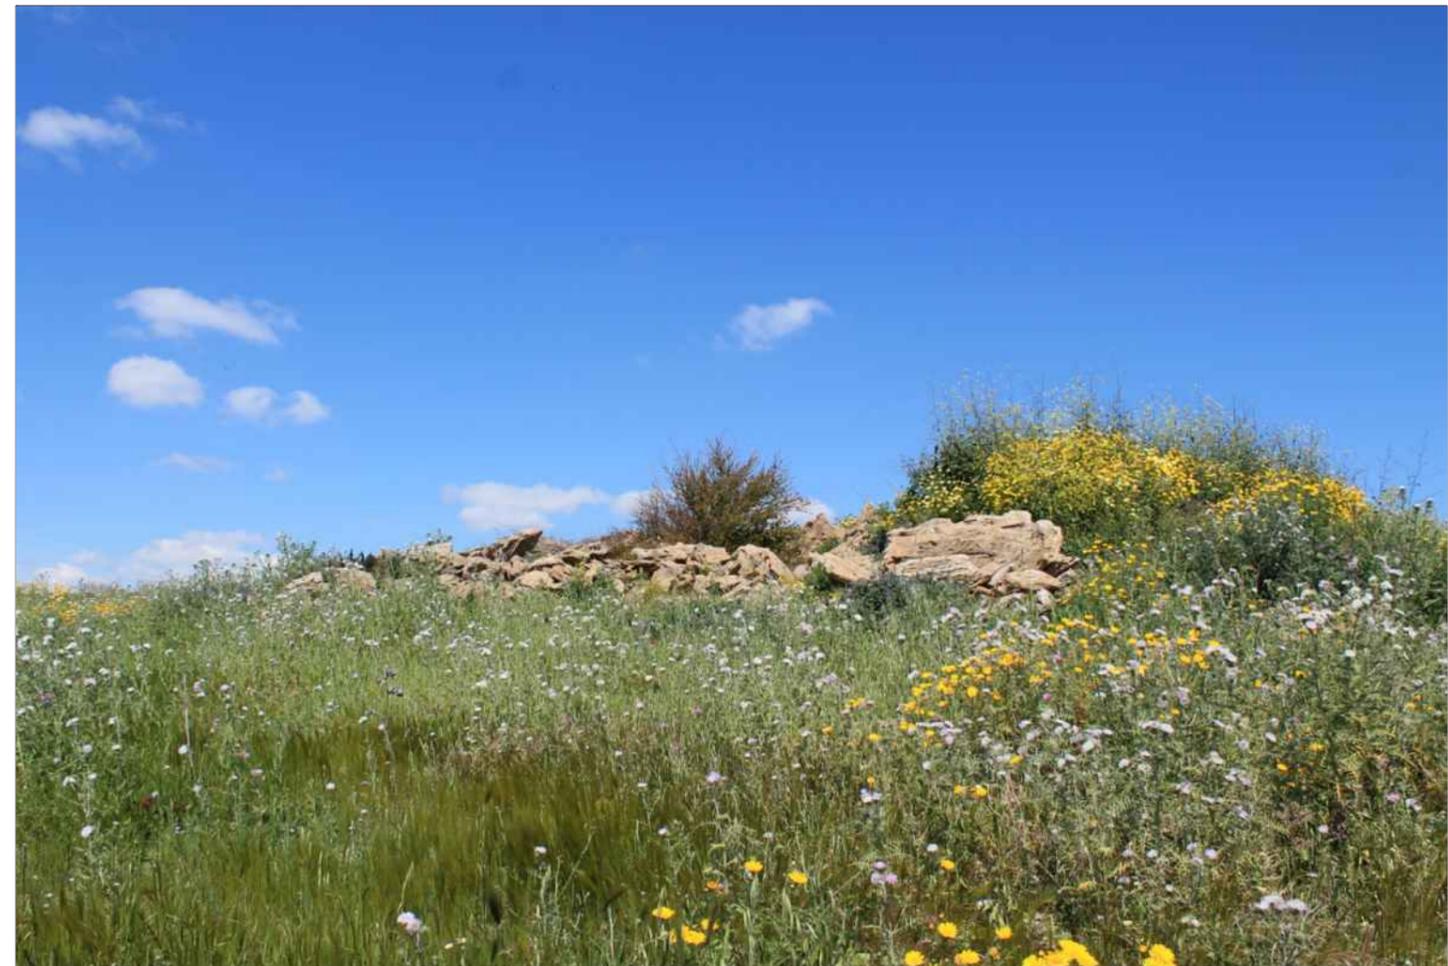
MANUFATTO 19

Il fabbricato non risulta accatastato al catasto e appare completamente distrutto.
Non è prevista la ricostruzione del manufatto.

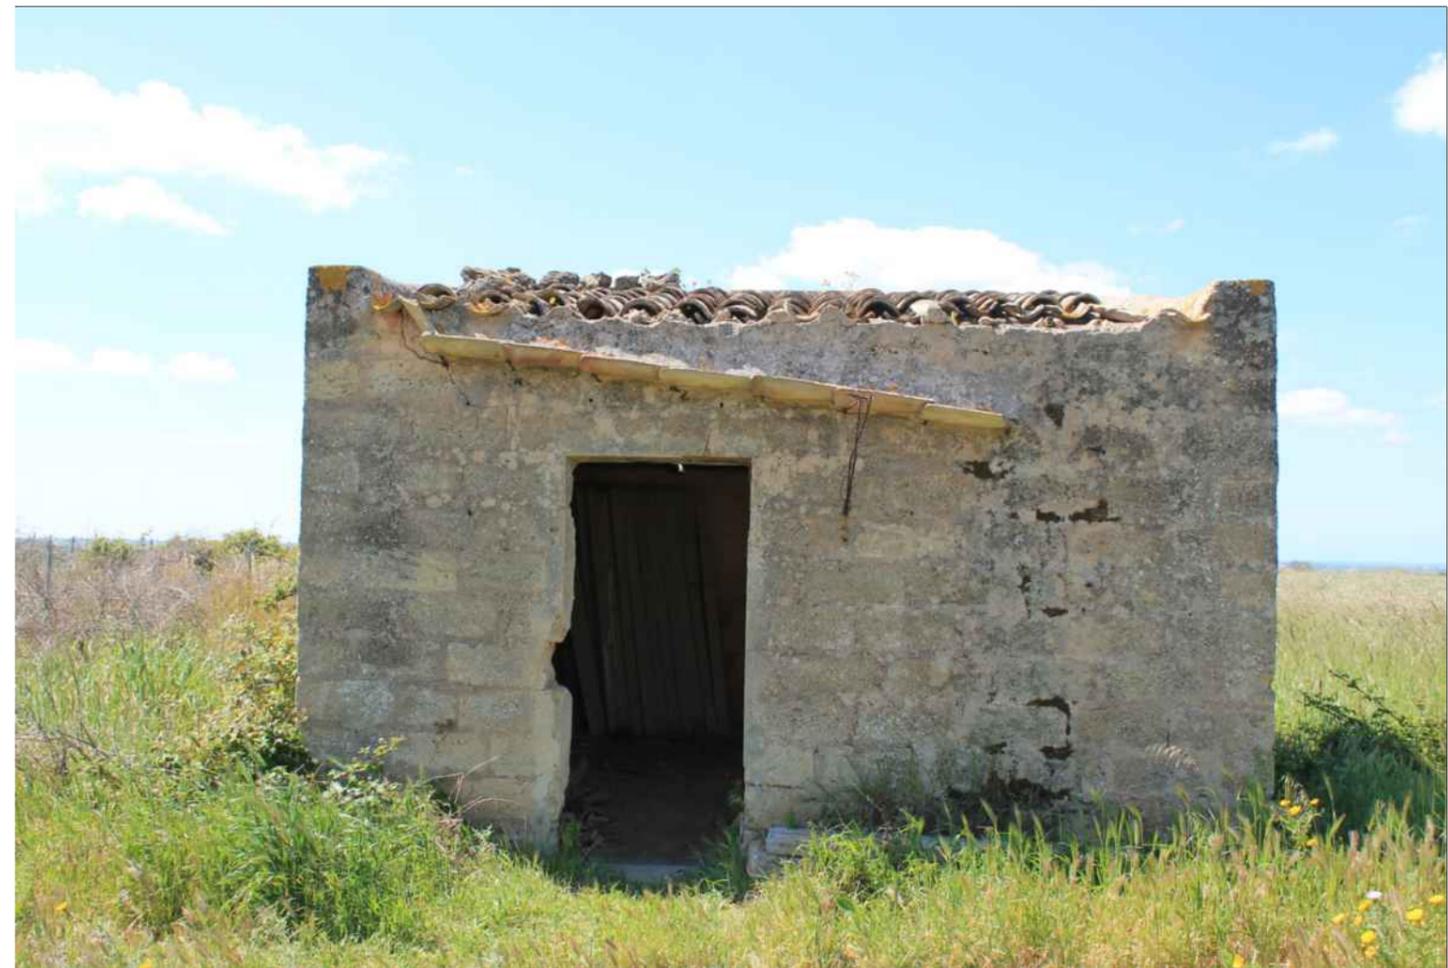
MANUFATTO 20

Il fabbricato non risulta accatastato al catasto e appare in pessime condizioni con la totale mancanza di infissi ed in evidente stato di abbandono. Il manufatto si trova all'interno dei confini catastali ove previsto l'impianto. Non risulta essere un fabbricato di pregio o di valenza storica e per tale motivo si prevede la demolizione.

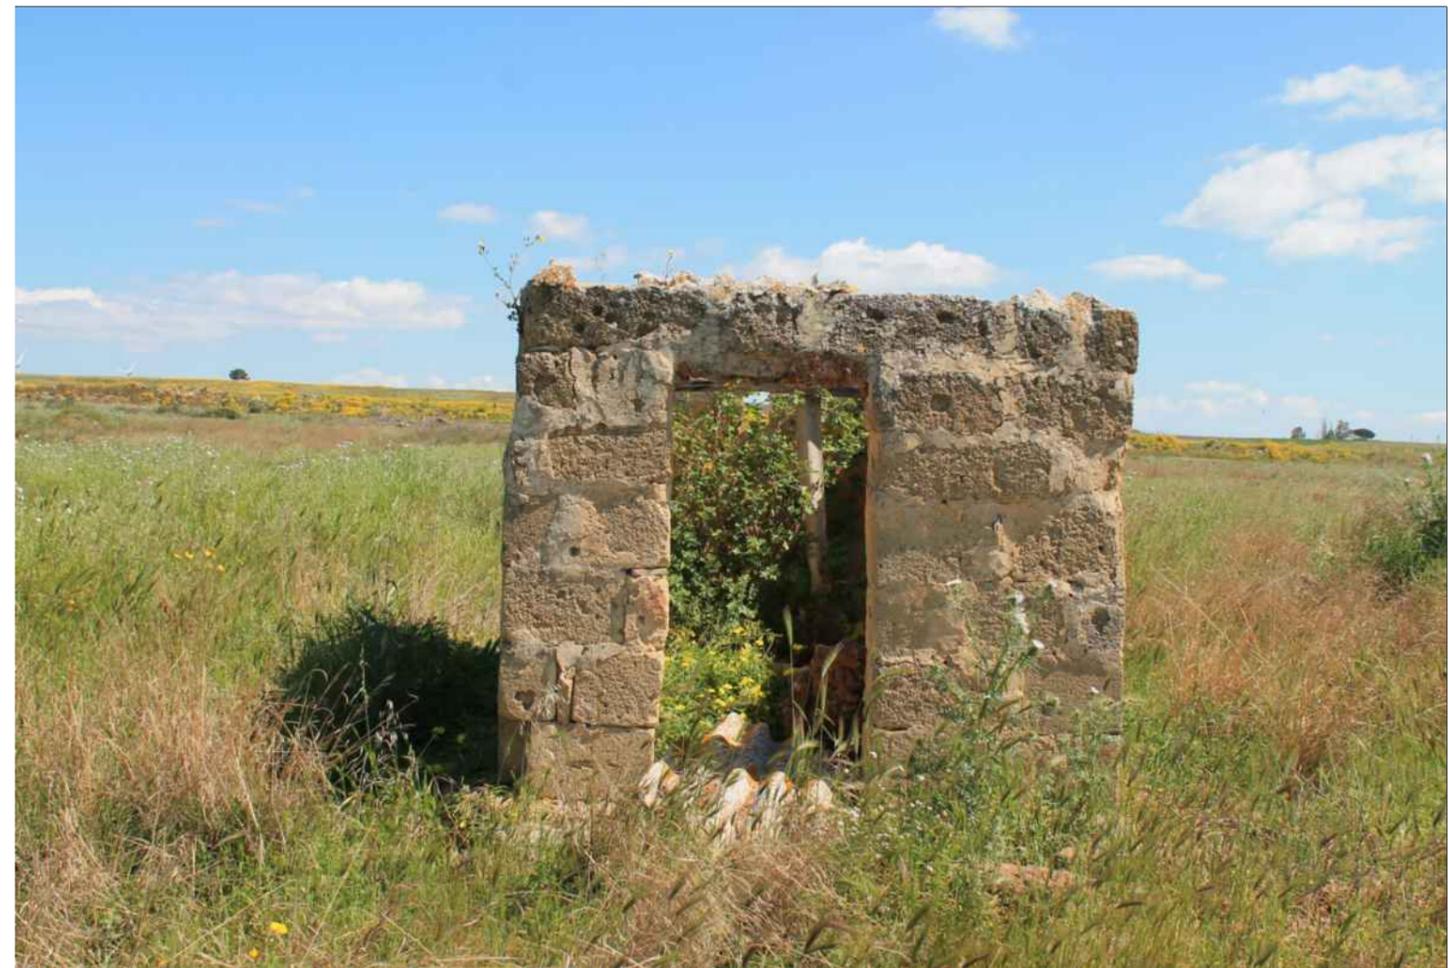
MANUFATTO 21

Il fabbricato non risulta accatastato al catasto e appare in condizioni di rudere.
 Il manufatto si trova all'interno dei confini catastali ove previsto l'impianto. Non
 risulta essere un fabbricato di pregio o di valenza storica e per tale motivo si
 prevede la demolizione.

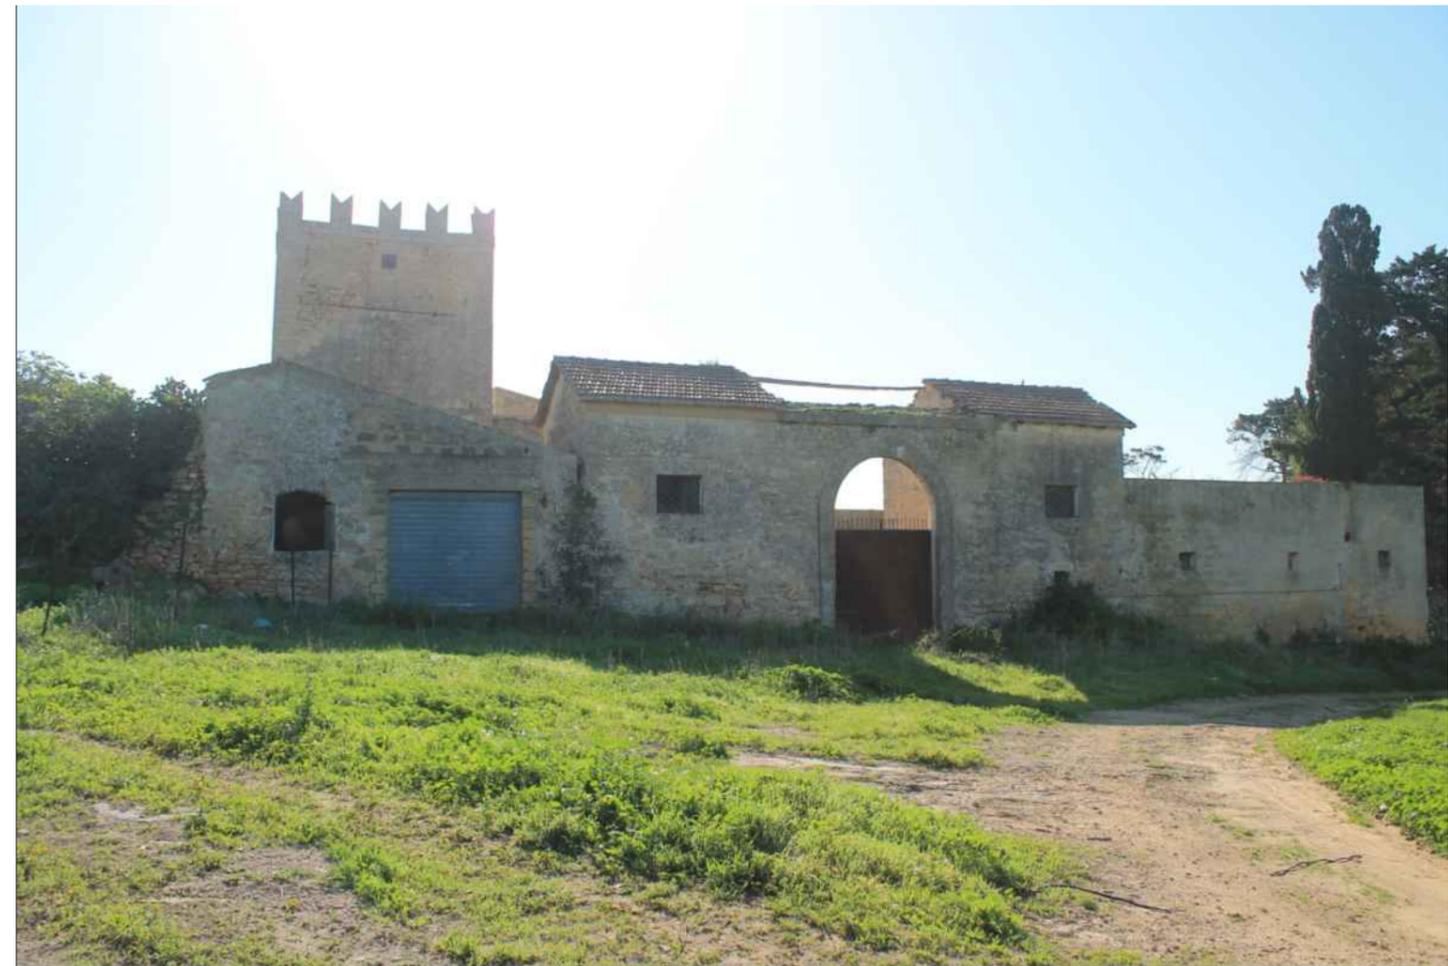
TORRE GRIMESI - bene isolato (311, 312, 313 - ambito 3)

La località prende il nome Grimesi per la presenza di una chiesa, una torre ed un baglio schedati tra i beni isolati rispettivamente con i codici 311_03, 312_03, 313_03. Pur essendo in cattivo e discreto stato di conservazione risultano essere di alta rilevanza e soggetti a vincolo architettonico. Per tale motivo si provvederà a schermare attentamente gli impianti con delle fasce di mitigazione.

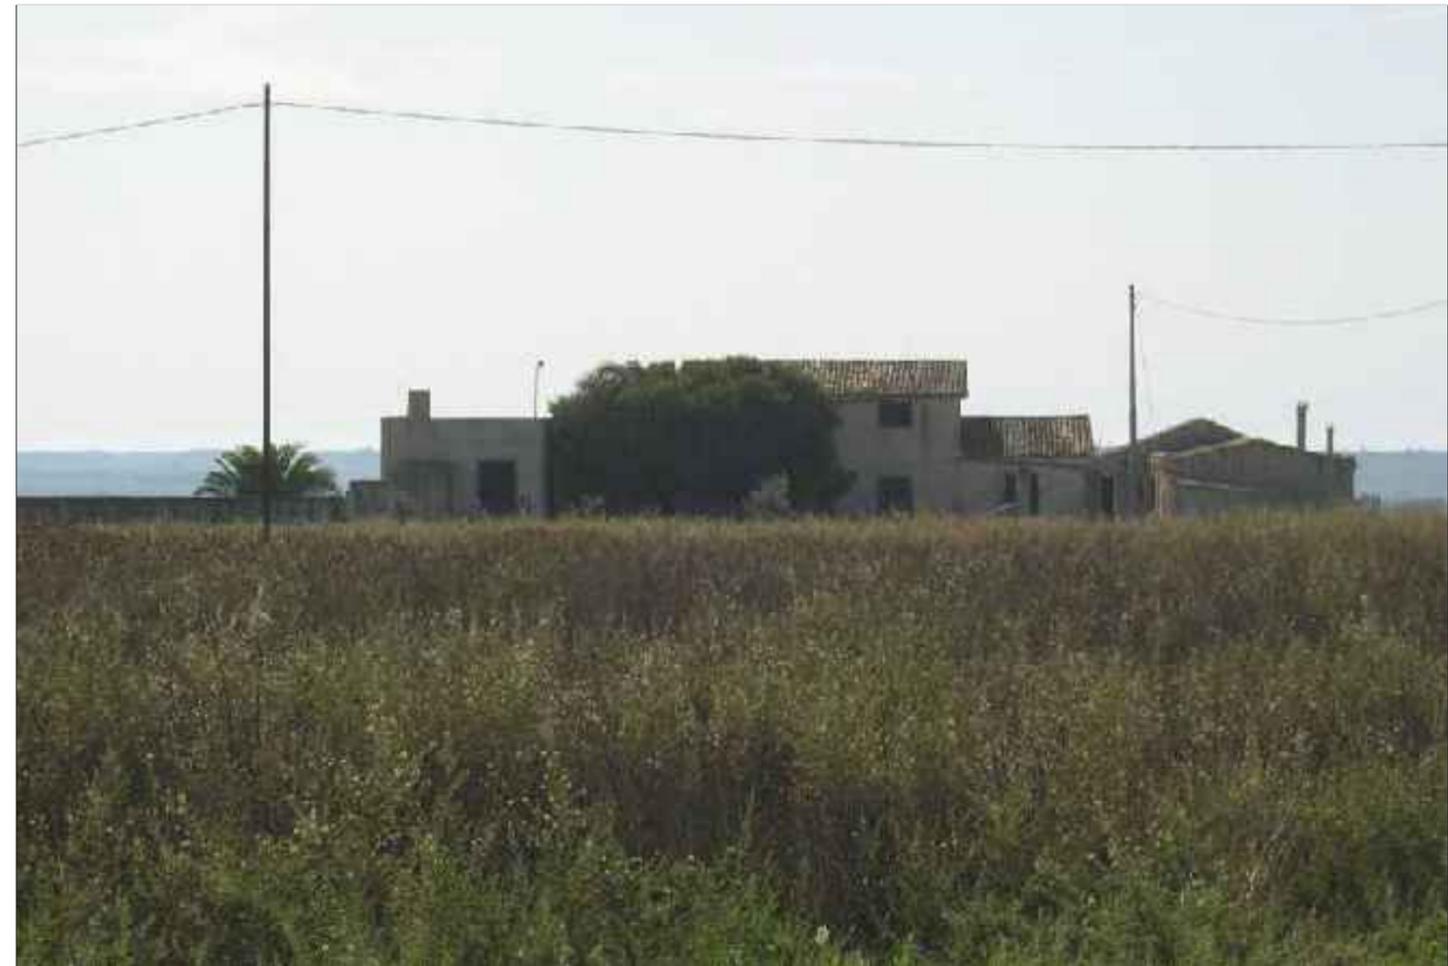
BAGLIO RURALE - Bene isolato (4040 - ambito 2)

Il baglio risulta accatastato al catasto e rientra nell'elenco dei beni isolati dell'ambito 2 con il codice 4040_02. Date le buone condizioni del manufatto è previsto il restauro e la rifunzionalizzazione.
