Stabilimento Filago	WALK AND TALK	DATE DAL 12 AL 17 AGOSTO 2022	ORARIO 8:00 / 17:00	ISPEZIONE nr.	
				AGOSTO /MESE	01 /PROGR./MESE

OBIETTIVO DELLA Walk and Talk

X ISPEZIONE GENERALE AREE SITO <input type="checkbox"/> ISPEZIONE AREA PRODUZIONE <input type="checkbox"/> ISPEZIONE AREA LOGISTICA <input type="checkbox"/> ISPEZIONE LOCALI TECNICI	Descrizione: Verifica visiva condizione cordoli del sito confinanti con aree permeabili e verifica visiva delle canaline di scolo per verifica integrità delle stesse a seguito di pulizia idrodinamica. L'attività di verifica è avvenuta su diverse giornate e si è conclusa a seguito del completamento delle attività di pulizia delle canaline interrate. Si allegano: report fotografico (foto da 1 a 16) e rapporti di esecuzione attività da parte della ditta "Rigato Servizi"
--	---

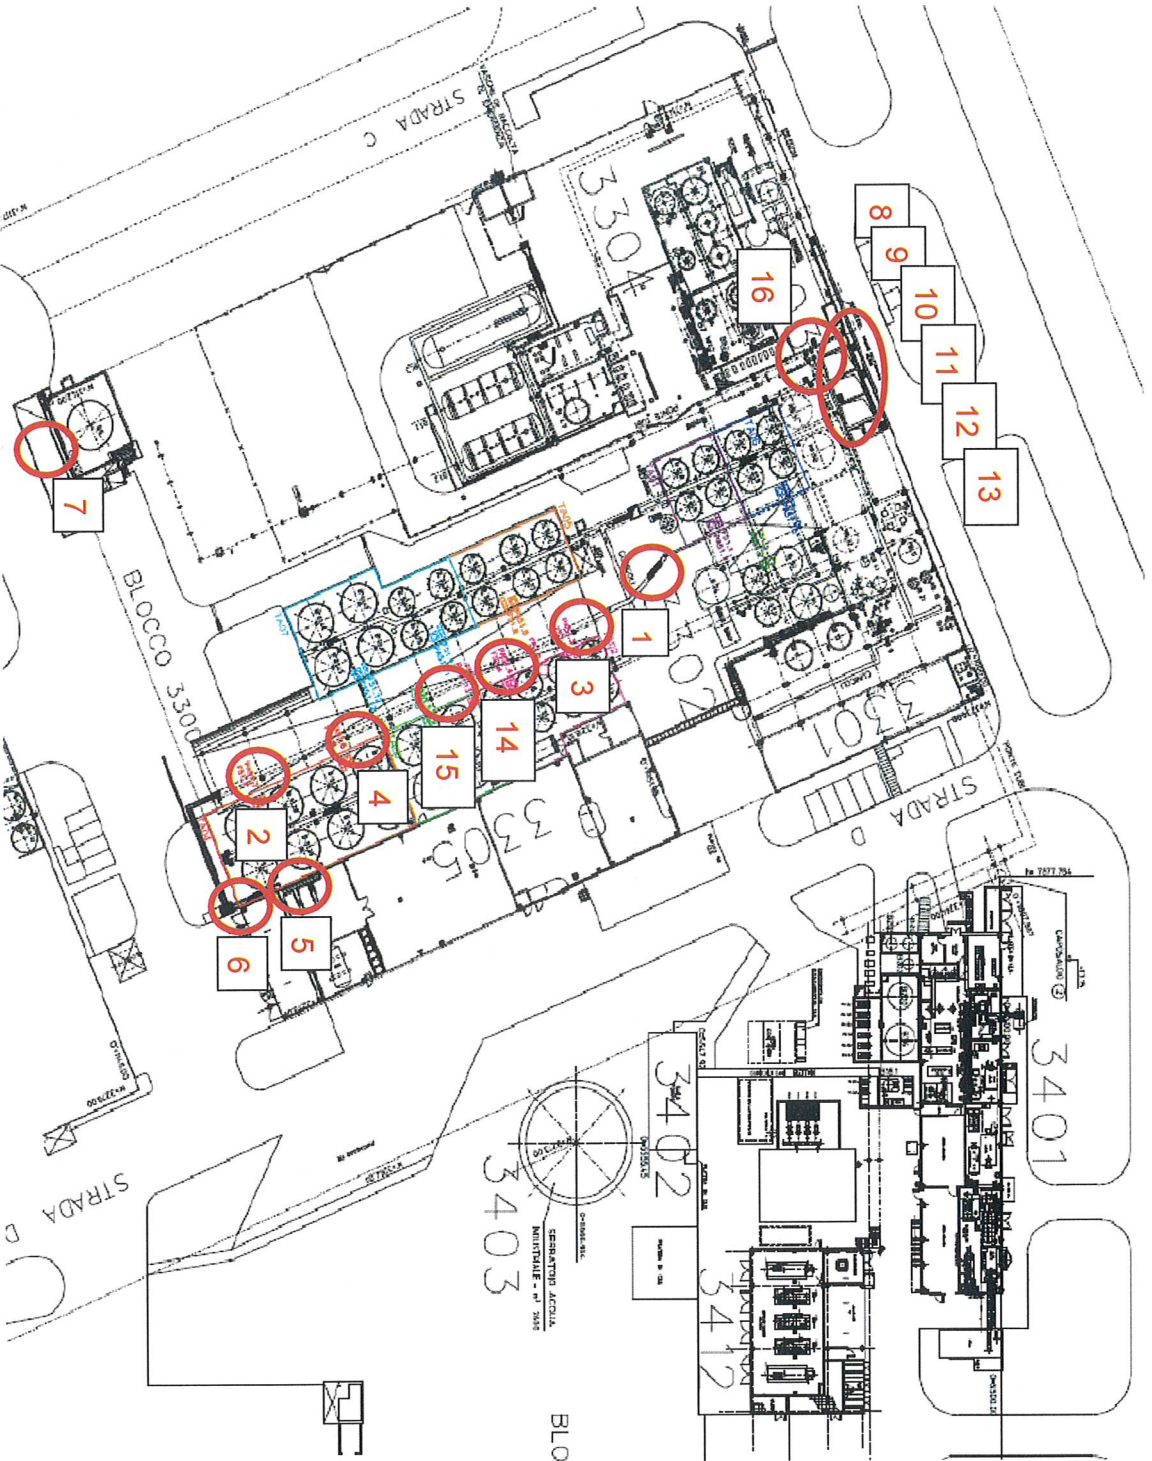
Task #	LUOGO/ IMPIANTO DOCUMENTO	EVIDENZA	AZIONE IMMEDIATA / AZIONE CORRETIVA	AIMS (Si/No)
1	Cordoli di stabilimento	È stata svolta un'attività di controllo visivo dei cordoli di stabilimento esclusi dalle vigenti procedure di controllo dei bacini di contenimento. Si è riscontrata una generale conformità visiva degli stessi ad eccezione della zona impermeabile adiacente alle vasche, dove è stato individuato un principio di fessurazione tra pavimentazione di cemento e cordolo – vedasi piantina allegata (foto 16).	Ripristino immediato della tenuta (eventuali azioni aggiuntive saranno identificate in sede di AIMS)	Si
2	Canaline di stabilimento	È stata svolta un'attività di verifica visiva delle canaline e dei cunicoli di stabilimento a seguito di pulizia idrodinamica degli stessi. Dal sopralluogo non si evidenziano situazioni critiche o in cui si presuma la compromissione della tenuta delle canaline o dei cunicoli – si allega report fotografico ad evidenza dell'integrità delle stesse (foto da 1 a 15)	Nessuno	No
