**REGIONE PUGLIA**  
PROVINCIA DI FOGGIA  
**COMUNE DI ASCOLI SATRIANO**

LOCALITÀ POZZO ZINGARO

**Oggetto:** PROCEDURA DI VIA ID VIP: 8239  
**PROGETTO DEFINITIVO PER LA COSTRUZIONE E L'ESERCIZIO DI UN IMPIANTO AGRO-FOTOVOLTAICO AVENTE POTENZA DI PICCO PARI A 47,29 MWp E POTENZA NOMINALE PARI A 44,98 MW E RELATIVE OPERE DI CONNESSIONE**

**Elaborato:** **RICOGNIZIONE FOTOGRAFICA E ANALISI**  
**DELLO STATO DI CONSERVAZIONE DEI BENI CULTURALI E SEGNALAZIONI ARCHITETTONICHE RICADENTI NEL BUFFER**

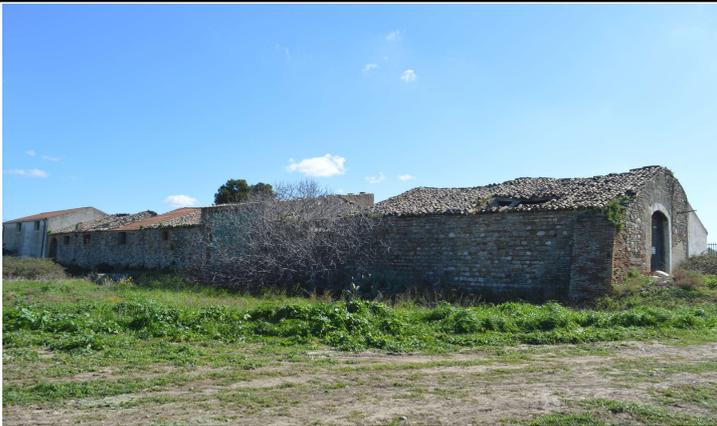
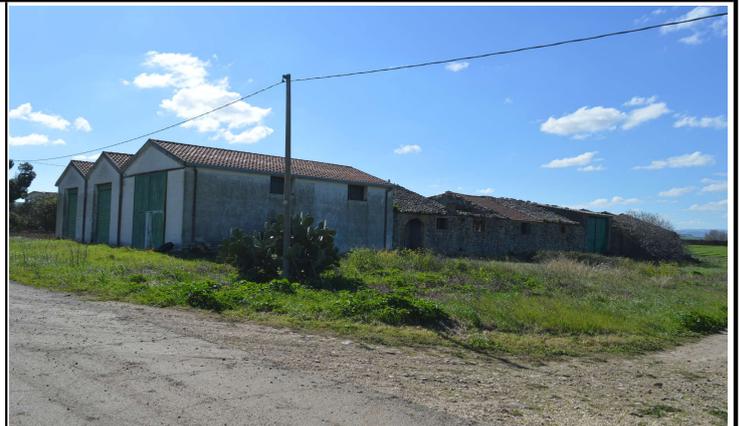
**MASSERIA SEDIA D'ORLANDO**

COMPILATORI: ARCH. C.PIETRAFESA - ARCH. A. DE VITA		PAG. 2 DI 2
<b>EPOCA DI COSTRUZIONE</b> NN	<b>STATO DI CONSERVAZIONE</b> il complesso della masseria originaria è ancora presente e risultano riconoscibili i caratteri architettonici e distributivi. Lo stato di conservazione mostra una perdurante condizione di abbandono e mancanza di interventi manutentivi. Ampia parte della copertura è crollata. Il fabbricato versa in condizione di rudere. vegetazione infestante.	
<b>DESTINAZIONE D'USO</b> in stato di abbandono quasi totale, alcuni volumi, di epoca successiva e addossati alla originaria consistenza, sembrerebbero utilizzati come depositi/magazzini	<b>ELEMENTI DETURPANTI</b> vegetazione infestante, all'interno sono stati accantonati elementi estranei quali sanitari e altro materiale edile di scarto e risulta

<b>FINITURE PARIETALI</b> muratura in pietra con ricorsi in mattoni. Presenza di contrafforte in angolo sud ovest		
<b>COPERTURA</b> tetto a due falde inclinate con capriate in legno. Manto in tegole di cotto		
<b>INFISSI/SERRAMENTI</b> in legno con inferriate a protezione in ferro battuto. Quasi completamente divelti		
<b>APPARATI DECORATIVI</b> partizione dei volumi con archi a tutto sesto. Focolari

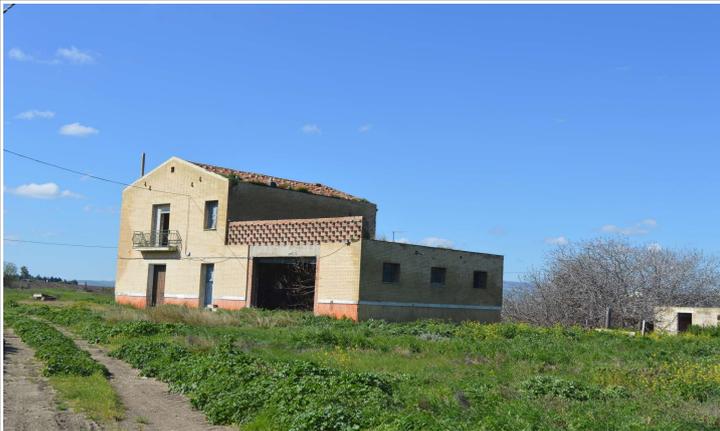
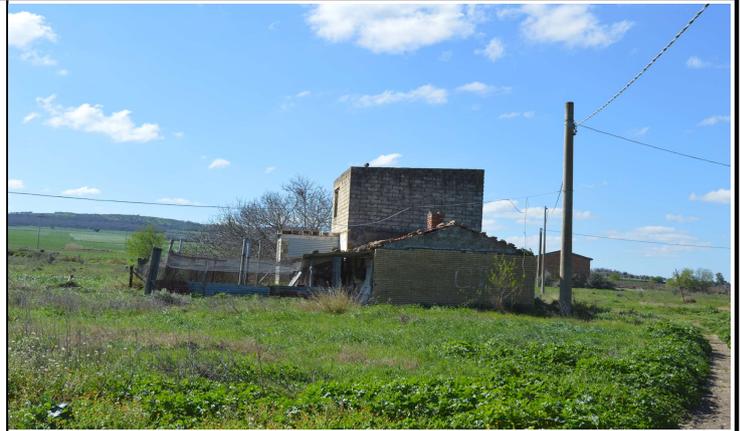
**MASSERIA CAPPELLO TOSTO**

COMPILATORI: ARCH. C.PIETRAFESA - ARCH. A. DE VITA		PAG. 2 DI 2
<b>EPOCA DI COSTRUZIONE</b> NN	<b>STATO DI CONSERVAZIONE</b> in evidente stato di abbandono anche se i segni di declino non lasciano presagire troppi anni di incurie.	
<b>DESTINAZIONE D'USO</b> lo stato di conservazione è tale da restituire evidenze della originaria destinazione d'uso. Il fabbricato principale era certamente utilizzato come residenza mentre, al contorno sono presenti strutture più piccole destinat all'allevamento di piccoli animali da fattoria e depositi/magazzini	<b>ELEMENTI DETURPANTI</b> vegetazione spontanea al contorno	
<b>DATI METRICI</b> 16mx11 il fabbricato residenziale con sviluppo su due livelli fuori terra	<b>DETTAGLI</b>

<b>COPERTURA</b> tetto a falde nella zona a due livelli e lastrico solare per la rimanente parte		
<b>INFISSI/SERRAMENTI</b> in legno e serrande in ferro. Presenti inferriate di protezione alle effrazioni		
<b>APPARATI DECORATIVI</b> colombaia lineare

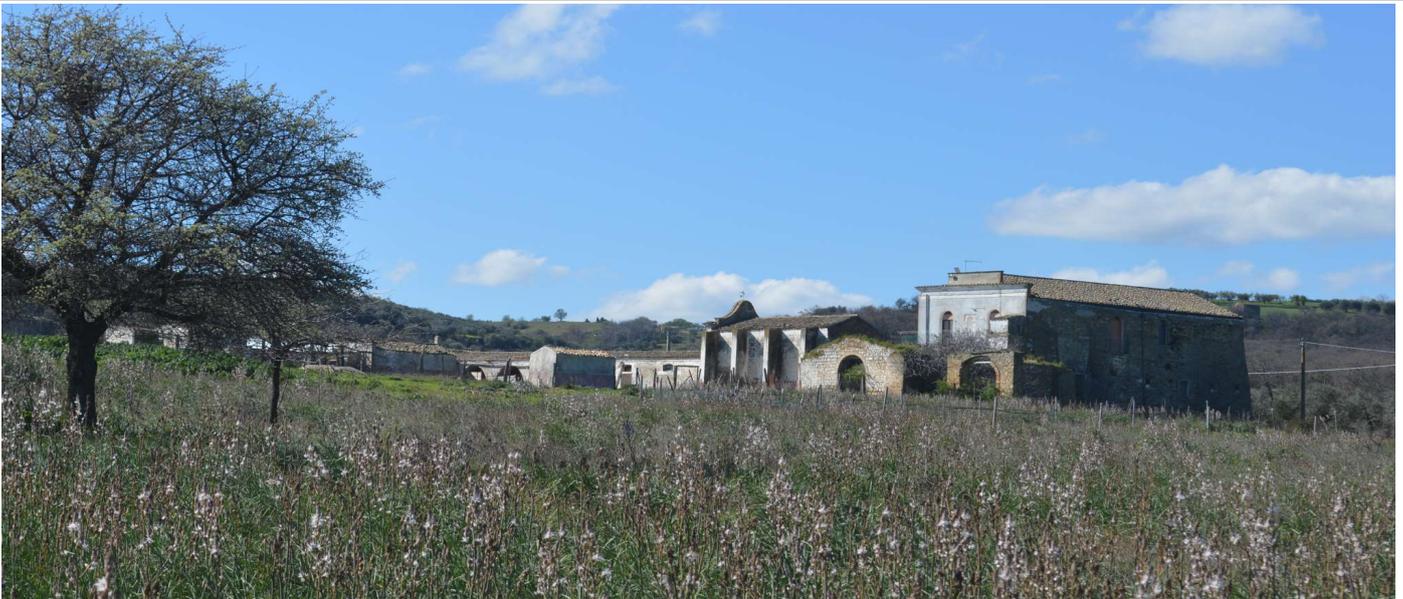
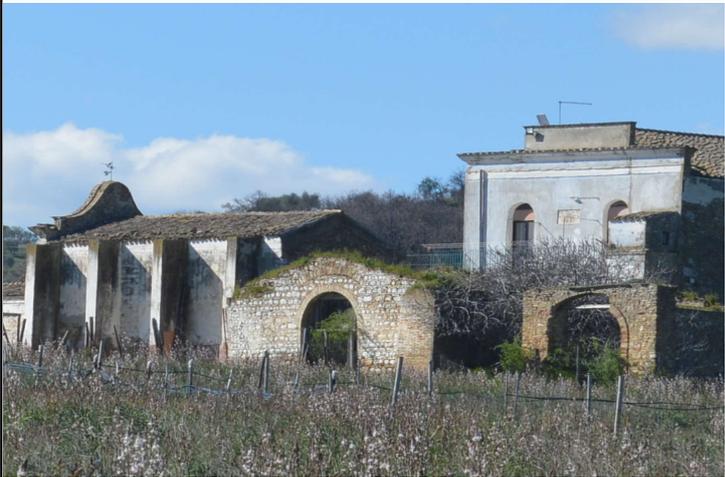
**MASSERIA SAN GIACOMO**

COMPILATORI: ARCH. C.PIETRAFESA - ARCH. A. DE VITA		PAG. 2 DI 2
<b>EPOCA DI COSTRUZIONE</b> NN	<b>STATO DI CONSERVAZIONE</b> la proprietà è recintata e custodita. Non è stato possibile accedere al fabbricato ma, per quanto sia stato possibile appurare, buona parte della originaria composizione è in stato di semi abbandono con crollo di alcune porzioni di copertura	
<b>DESTINAZIONE D'USO</b> complesso articolato composto a formare cortina semichiusa composta da elementi lineari quali ricoveri per animali, magazzini, residenza principale e anche una cappella privata	<b>ELEMENTI DETURPANTI</b> NN	
<b>DATI METRICI</b> 25mx10m circa (lettura satellitare) per il corpo a presunta destinazione residenziale. l'intero complesso occupa una superficie di circa 1400mq	<b>DETTAGLI</b>

<b>FINITURE PARIETALI</b> da quanto si è potuto osservare alcuni elementi presentano finiture ad intonaco, altri in pietra a vista. La cappella ha evidenze di contrafforti esterni.		
<b>COPERTURA</b> a doppia falda inclinata		
<b>INFISSI/SERRAMENTI</b> NN		
<b>APPARATI DECORATIVI</b> archi a tutto sesto. Si intravedono fregi e decorazioni sul timpano della cappella

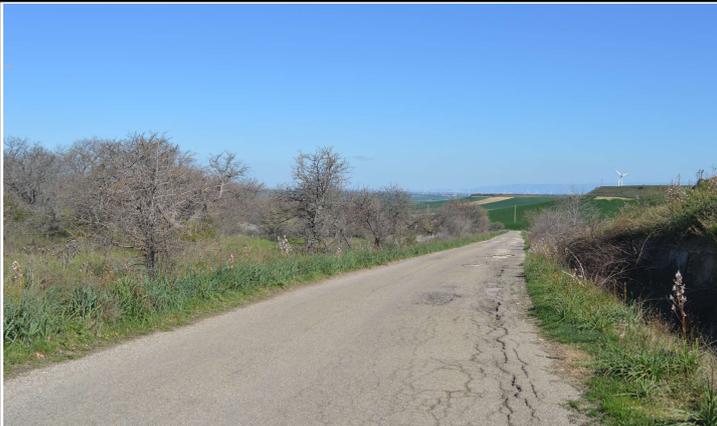
PUNTO 1

</td> </tr> </table>	STATO DI CONSERVAZIONE	il tratto analizzato è abitualmente percorso dai residenti e dalla comunità di frontisti che accede ai fondi agricoli. Si interseca, in vari punti, con viabilità SP e comunale. Abitualmente percorsa da mezzi pesanti e agricoli. Fondo stradale disconnesso in vari tratti	ELEMENTI DETURPANTI	sussistono elementi estranei al genius loci che, nel tempo, sono andati a stratificarsi con la lettura del paesaggio agrario. Lungo il percorso sono presenti elementi di controllo della rete GAS e della rete irrigua	DETTAGLI

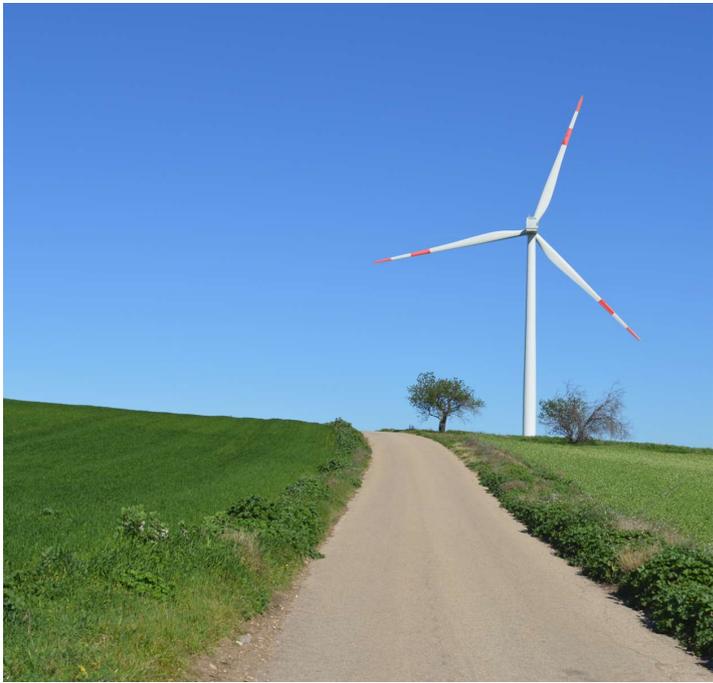
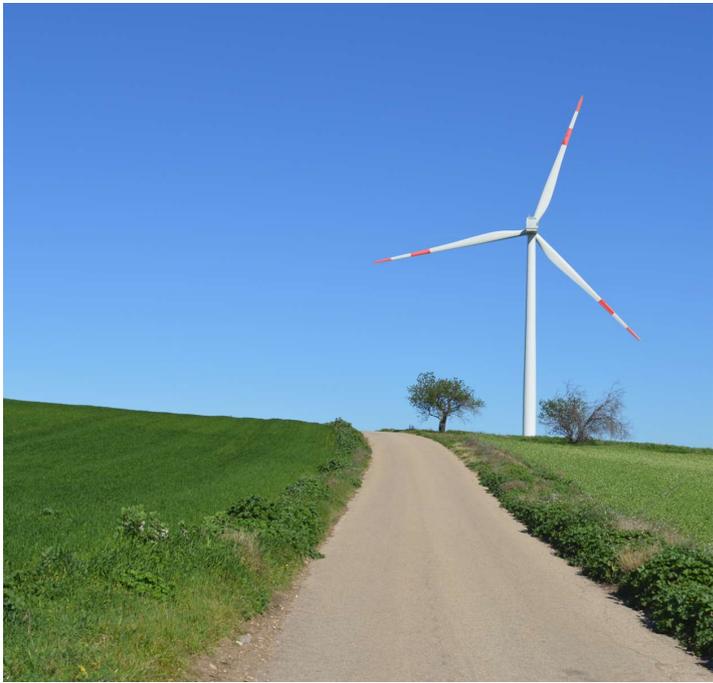
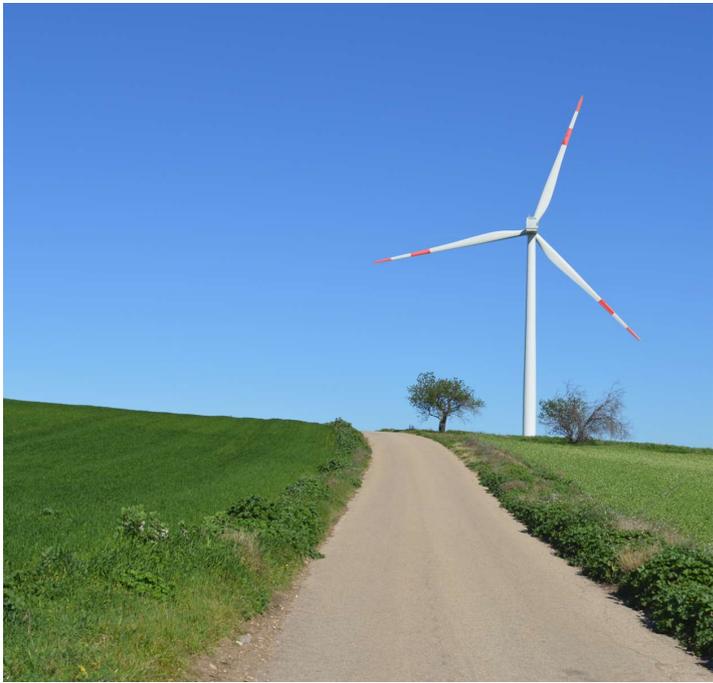
EPOCA DI COSTRUZIONE																					
NN																					
DESTINAZIONE D'USO																					
viabilità locale																					
DATI METRICI																					
sviluppo di 4080mt entro il buffer di analisi																					
FINITURE PARIETALI																					
strada reintegrata con apposizione strato di finitura in bitume																					
COPERTURA																					
NN																					
INFISSI/SERRAMENTI																					
NN																					
APPARATI DECORATIVI																					
NN																					
STATO DI CONSERVAZIONE																					
il tratto analizzato è abitualmente percorso dai residenti e dalla comunità di frontisti che accede ai fondi agricoli. Si interseca, in vari punti, con viabilità SP e comunale. Abitualmente percorsa da mezzi pesanti e agricoli. Fondo stradale disconnesso in vari tratti																					
ELEMENTI DETURPANTI

sussistono elementi estranei al genius loci che, nel tempo, sono andati a stratificarsi con la lettura del paesaggio agrario. Lungo il percorso sono presenti elementi di controllo della rete GAS e della rete irrigua																					
DETTAGLI

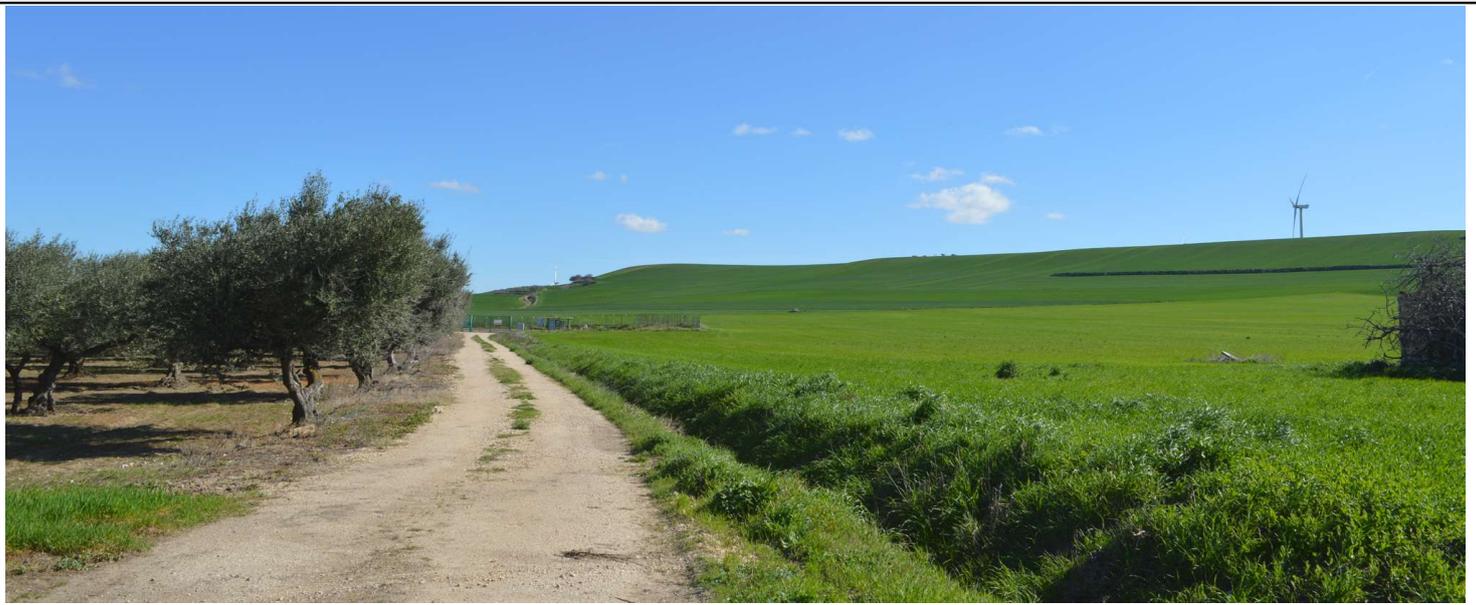
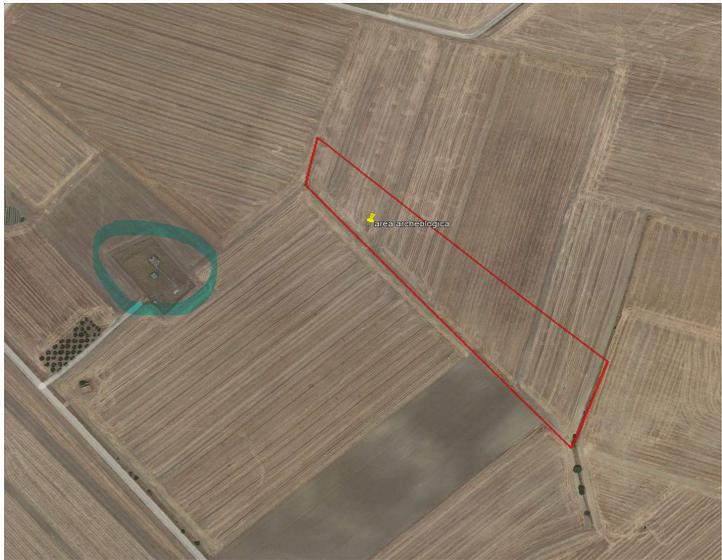
**AREA ARCHEOLOGICA**

COMPILATORI: ARCH. C.PIETRAFESA - ARCH. A. DE VITA		PAG. 2 DI 2
<b>EPOCA DI COSTRUZIONE</b>	<b>STATO DI CONSERVAZIONE</b>	
NN	attualmente l'area segnalata è regolarmente utilizzata a fini agronomici con colture tipo granella. Non ci sono elementi di riconoscibilità o emergenti	
<b>DESTINAZIONE D'USO</b>	<b>ELEMENTI DETURPANTI</b>	
campo seminativo	Nelle immediate vicinanze è posto un gasometro	
<b>DATI METRICI</b>	<b>DETTAGLI</b>	
3,70ha circa

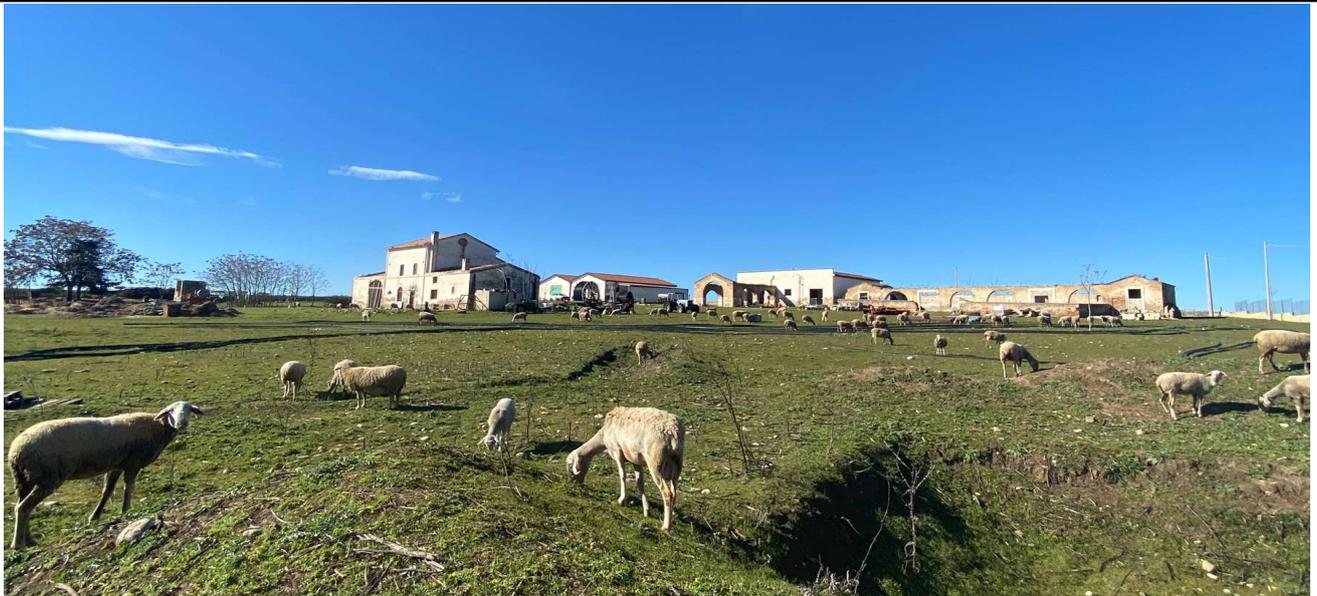
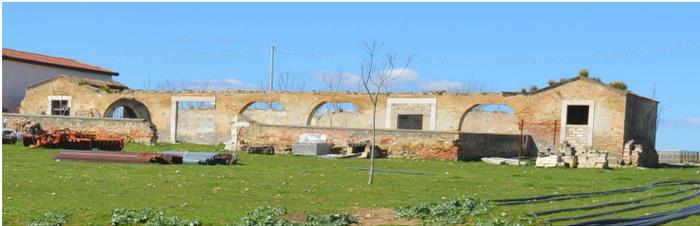
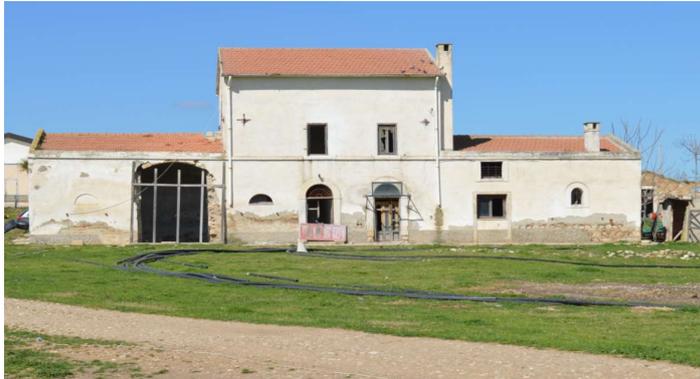
**MASSERIA VALLE SCODELLA**

COMPILATORI: ARCH. C.PIETRAFESA - ARCH. A. DE VITA		PAG. 2 DI 2
<b>EPOCA DI COSTRUZIONE</b> NN	<b>STATO DI CONSERVAZIONE</b> allo stato attuale risulta in discrete condizioni di conservazione il solo fabbricato presumibilmente destinato, in origine, alla residenza. L'ala a nord est è parzialmente crollata	
<b>DESTINAZIONE D'USO</b> masseria composta da manufatti a destinazione d'uso residenziale, stalle, magazzini, ricoveri	<b>ELEMENTI DETURPANTI</b> il complesso della masseria è utilizzato come pascolo in recinto per le pecore. Molti rottami e residui di lavorazioni agricole sono abbandonati sul posto. Sembrerebbe che i manufatti vengano utilizzati sono per ricovero di animali e mezzi.	
<b>DATI METRICI</b> la masseria, al lordo di aie esterne occupa una superficie di circa 4000mq	<b>DETTAGLI</b>

<b>FINITURE PARIETALI</b> il fabbricato principale ha finitura ad intonaco

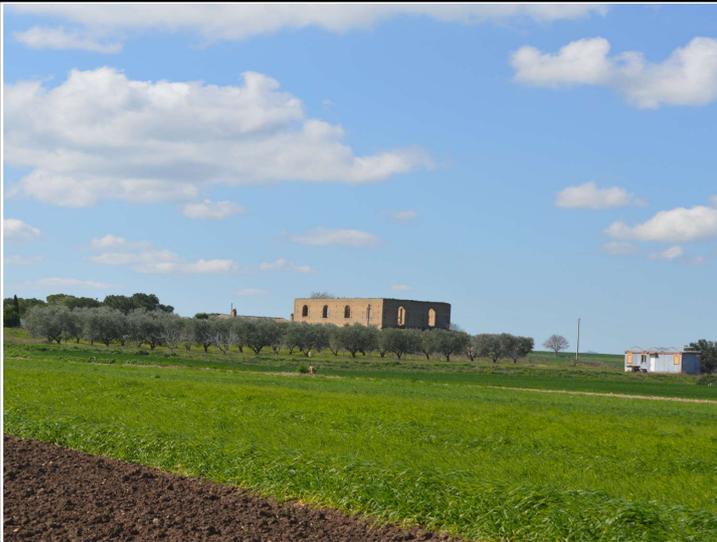
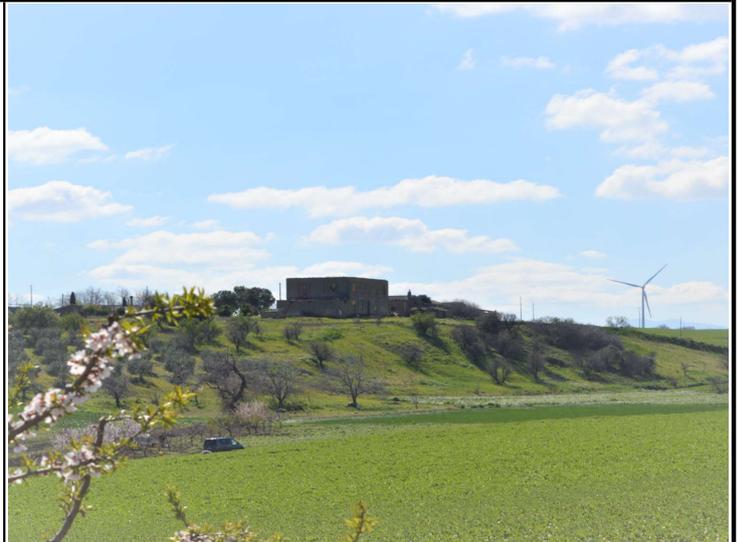
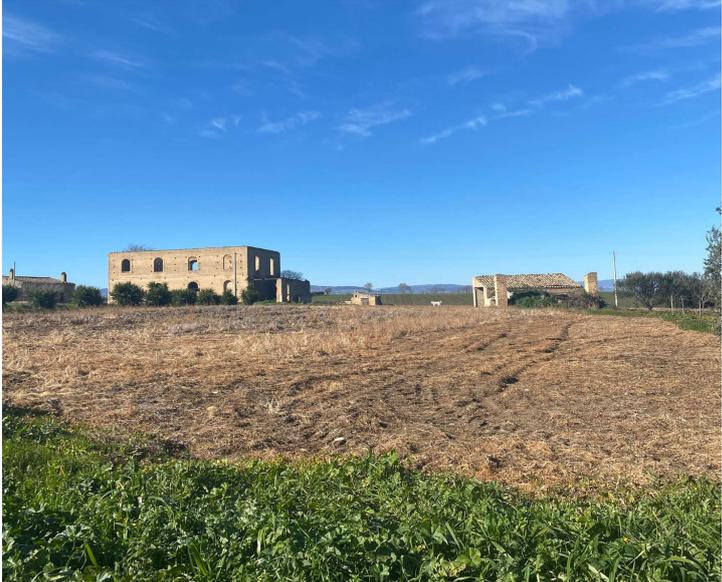
**MASSERIA POZZO ZINGARO**

COMPILATORI: ARCH. C.PIETRAFESA - ARCH. A. DE VITA		PAG. 2 DI 2
<b>EPOCA DI COSTRUZIONE</b> NN	<b>STATO DI CONSERVAZIONE</b> gli apparati murali sono gli unici elementi ancora esistenti e non sembrerebbero mostrare particolari segni di cedimento, fessure, cedimenti differenziali, distacchi.	
<b>DESTINAZIONE D'USO</b> il fabbricato principale cui si riferisce l'attribuzione del toponimo è attualmente in stato di abbandono allo stato di rudere. Al contorno sono sorti altri fabbricati di epoca recente per magazzini, residenza e attività ricettiva	<b>ELEMENTI DETURPANTI</b> non è stato possibile accedere alla prossimità per valutare l'effettivo stato di conservazione	
<b>DATI METRICI</b> 1600mq circa è l'ingombro della masseria originaria con i suoi apparati periferici	<b>DETTAGLI</b>

<b>FINITURE PARIETALI</b> facciate in mattoni		
<b>COPERTURA</b> crollata		
<b>INFISSI/SERRAMENTI</b> non collocati		
<b>APPARATI DECORATIVI</b> marcapiani, cornici

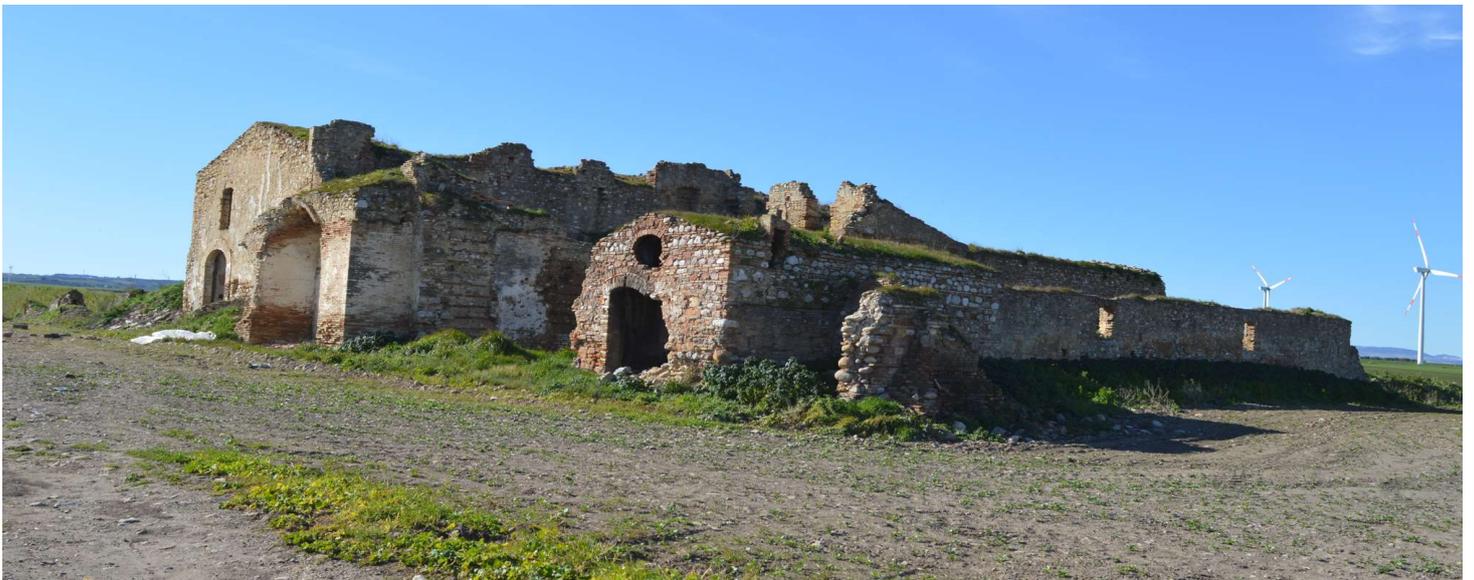
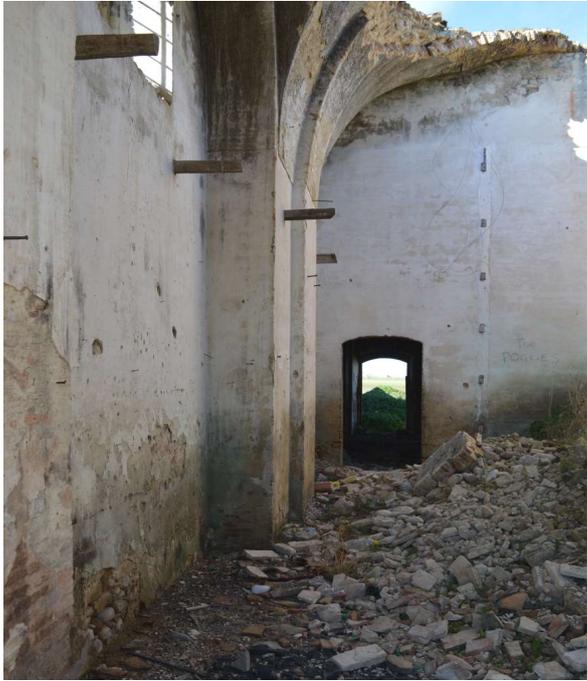
**MASSERIA SAN MARCO**

COMPILATORI: ARCH. C.PIETRAFESA - ARCH. A. DE VITA		PAG. 2 DI 2
<b>EPOCA DI COSTRUZIONE</b> NN	<b>STATO DI CONSERVAZIONE</b> il complesso è ancora leggibile nella sua configurazione spaziale generale. Sono riconoscibili i magazzini, il palazzo residenziale, la corte e gli annessi secondari ma molteplici sono i crolli e le mancanze. Allo stato attuale è in condizione di rudere incustodito	
<b>DESTINAZIONE D'USO</b> masseria in stato di abbandono e crollo	<b>ELEMENTI DETURPANTI</b> l'aia è stata evidentemente utilizzata come deposito di materiale estraneo di scarto e risulta delle lavorazioni agricole. Segni evidenti di bruciature. Macerie	
<b>DATI METRICI</b> 2100mq ingombro della masseria nel suo complesso	<b>DETTAGLI</b>

<b>FINITURE PARIETALI</b> murature esterne in pietra facciavista, all'interno finitura con intonaco		
<b>COPERTURA</b> crollata		
<b>INFISSI/SERRAMENTI</b> non collocati		
<b>APPARATI DECORATIVI</b> si intravedono innesti di volte a crociera

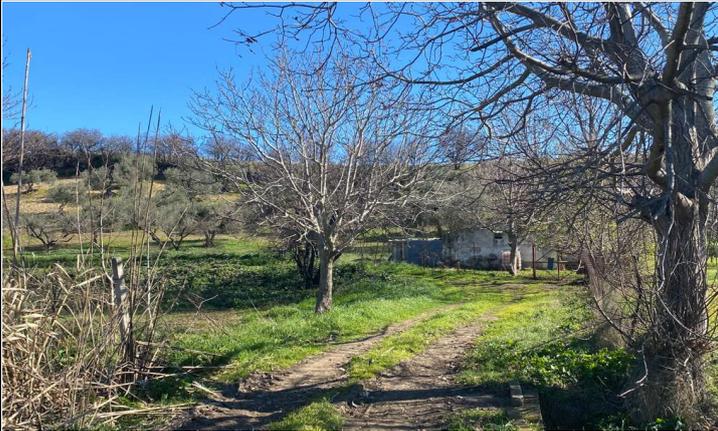
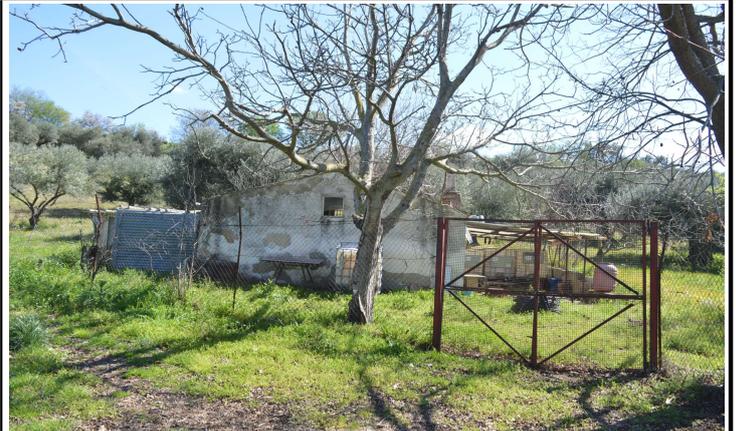
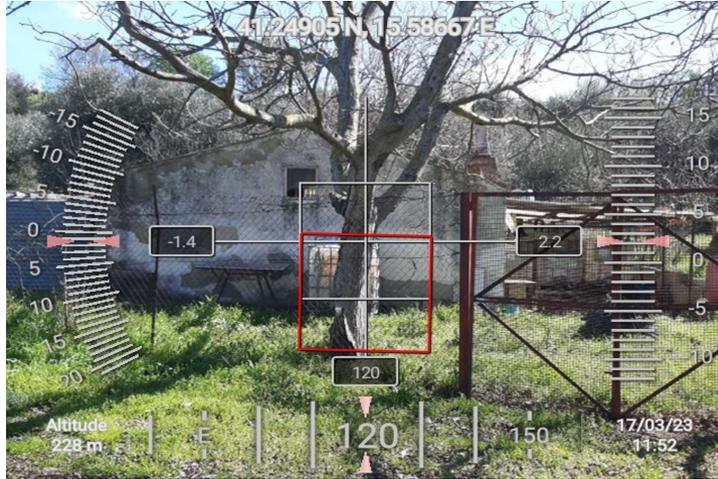
**MASSERIA RUGGIERO**

COMPILATORI: ARCH. C.PIETRAFESA - ARCH. A. DE VITA		PAG. 2 DI 2
<b>EPOCA DI COSTRUZIONE</b>	<b>STATO DI CONSERVAZIONE</b>	
NN	<p>la localizzazione sulle cartografie di perimetrazione delle emergenze architettoniche del PPTR riconducono a coordinate geografiche forse imprecise. Il sito risulta occupato da modestissimo fabbricato di edificazione certamente non precedente al '900 senza alcun particolare carattere di pregio e riconoscibilità. E' stato possibile intervistare "vicini" ultra ottantenni che dichiarano la non esistenza, a memoria, di alcuna testimonianza a nome Ruggiero nella zona.</p>	
<b>DESTINAZIONE D'USO</b>	<b>ELEMENTI DETURPANTI</b>	
NN	<p>La zona si caratterizza per tipica morfologia di fondovalle scavato da fiume di modesta portata. Il punto non è facilmente accessibile e pertanto, buona parte dei possedimenti, mostrano evidenti segni di abbandono.</p>

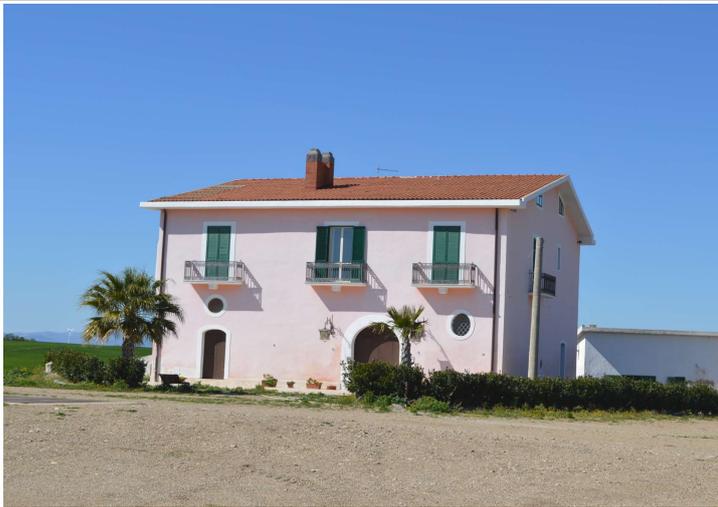
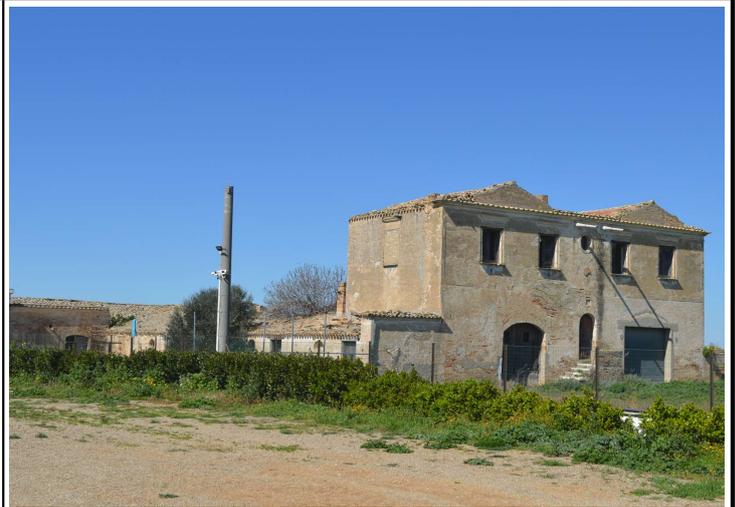
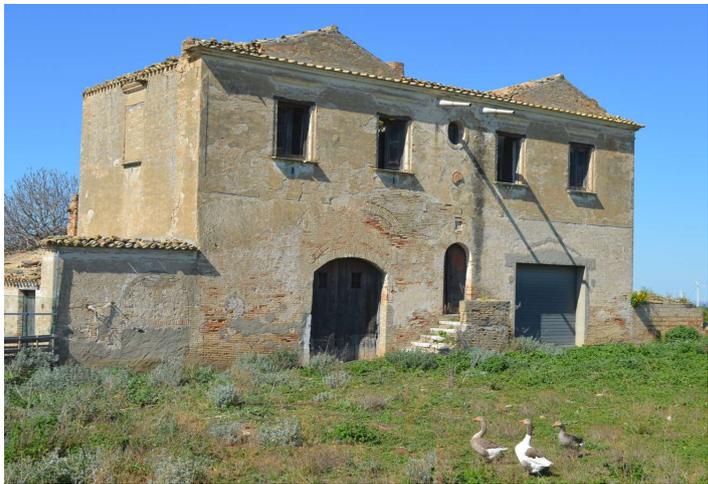
**MASSERIA MONTECORVO**

COMPILATORI: ARCH. C.PIETRAFESA - ARCH. A. DE VITA		PAG. 2 DI 2
<b>EPOCA DI COSTRUZIONE</b>	1909	<b>STATO DI CONSERVAZIONE</b>
<b>DESTINAZIONE D'USO</b>	sono presenti più corpi di fabbrica. I principali sono (o erano), evidentemente destinati a residenza	dei due fabbricati principali uno, il più vetusto, è stato evidentemente sottoposto a manutenzione straordinaria, anche con introduzione di elementi non appartenenti al linguaggio architettonico originario, in epoca piuttosto recente. Il secondo versa in stato di abbandono e pericolo di crolli come dichiarato dagli stessi proprietari presenti al sopralluogo.
<b>DATI METRICI</b>	2700mq circa sono occupati dallo sviluppo della originaria masseria	<b>ELEMENTI DETURPANTI</b>
<b>FINITURE PARIETALI</b>	le testimonianze si distinguono tra edifici recentemente ristrutturati e strutture in stato di abbandono. sia la residenza ristrutturata che quella in abbandono presentano finiture ad intonaco. Al di sotto dello strato di sacrificio è a vista il paramento murario in mattoni rossi	vegetazione infestante, relitti di reti elettriche aeree, residui di lavorazioni agricole (tubi in polietilene per irrigazione)

<b>COPERTURA</b>	falce inclinate	<b>DETTAGLI</b>
<b>INFISSI/SERRAMENTI</b>	legno/lega

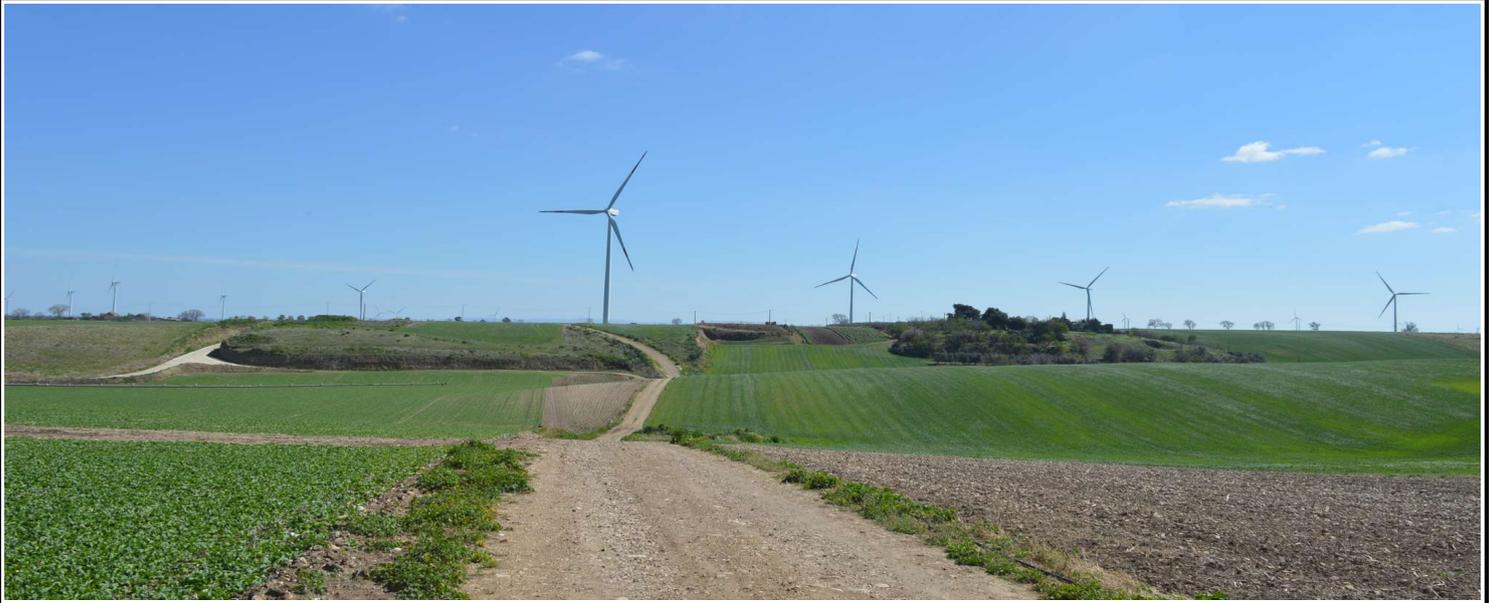
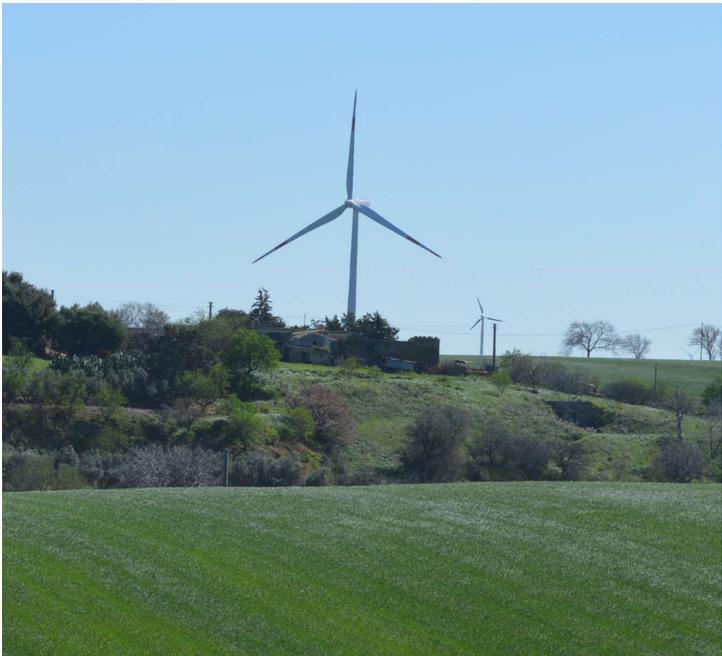
**MASSERIA SANTO SPIRITO PICCOLO/GRANDE**

COMPILATORI: ARCH. C.PIETRAFESA - ARCH. A. DE VITA		PAG. 2 DI 2
<b>EPOCA DI COSTRUZIONE</b>	<b>STATO DI CONSERVAZIONE</b>	
NN	non è stato possibile accedere alla proprietà privata recintata che, comunque, è posta a discreta distanza dalla strada pubblica. Il punto di presa più libero e prossimo è stato fatto alle spalle da viabilità bianca di parco eolico esistente. Pochissimi sono gli elementi che è stato possibile raccogliere non potendo distinguere tra la consistenza originaria e l'eventuale ampliamento.	
<b>DESTINAZIONE D'USO</b>	<b>ELEMENTI DETURPANTI</b>	
masseria	sono visibili ricoveri di fortuna per mezzi e macchinari agricoli nella prossimità dei fabbricati	
<b>DATI METRICI</b>	<b>DETTAGLI</b>	
circa 1200mq lo sviluppo satellitare dei manufatti attualmente presenti in situ
