Progetto: RIF. METANODOTTO SAN SALVO-BICCARI DN 650 (26"), DP 75 bar E OPERE CONNESSE		Cliente:

VERIFICA DI OTTEMPERANZA
alle prescrizioni contenute nel Parere CTVIA n. 3090 del 19/07/2019 allegato al
Decreto di Compatibilità Ambientale DM n.322 del 08/11/2019

PRESCRIZIONE N. 27
Fase Corso d'opera - Anno 2022
Regione Molise

REPORT FOTOGRAFICO DURANTE I LAVORI ED IN FASE DI RIPRISTINO
Fase di costruzione – Anno 2021
REGIONE MOLISE

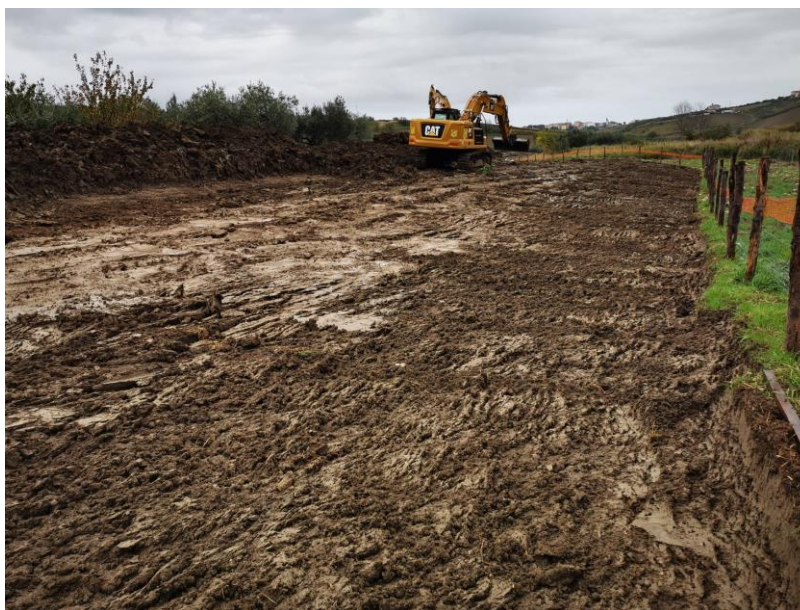
In primo luogo, a conclusione delle fasi di delimitazione della pista di lavoro autorizzata, è stata eseguita la rimozione (scotico) dello strato umico superficiale ed il successivo accantonamento a bordo pista dei lavori (Figura 1 e 2). Tale attività ha consentito di preservare lo strato superficiale del terreno, ricco di sostanza organica più o meno mineralizzata e di elementi nutritivi. L'asportazione è stata eseguita con mezzi meccanici mantenendo il più possibile la regolarità della profondità, al fine di non mescolare gli orizzonti superficiali con quelli profondi.

Fig. 1 – Apertura pista di lavoro con accantonamento (a sinistra) dello strato superficiale di terreno (humus)

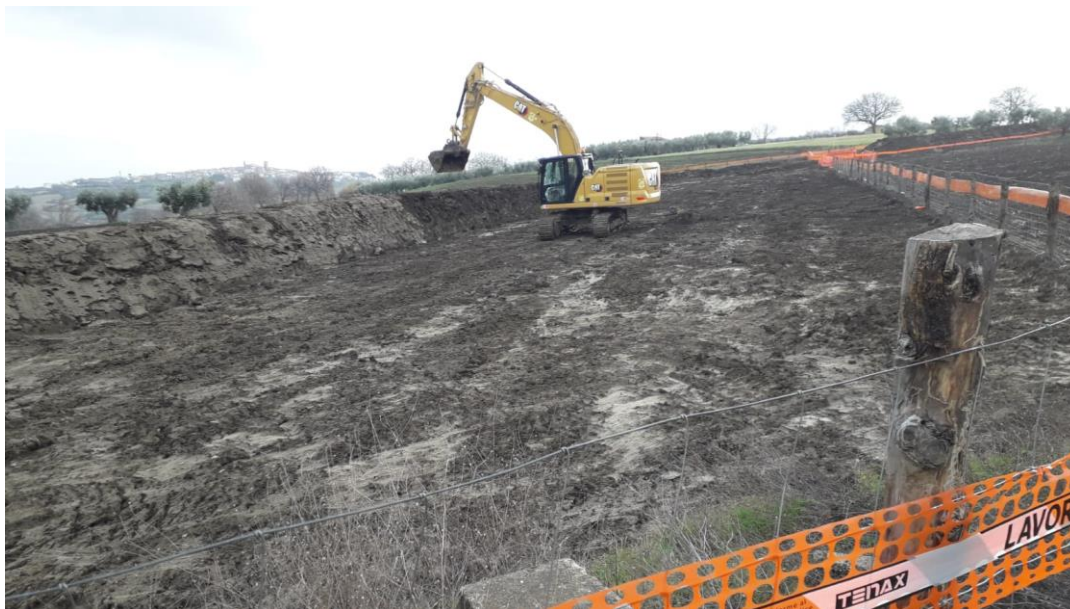
Fig. 2 – Completamento della fase di apertura pista di lavoro con accantonamento (a sinistra) dello strato superficiale di terreno (humus)

- Limitando l'altezza totale ai 2,5 - 3,0 m d'altezza in relazione alla granulometria del suolo ed al suo rischio di compattamento;
- Interdicendo la circolazione dei mezzi d'opera sugli stessi;
- Evitando fenomeni di compattamento meccanico del terreno depositato.

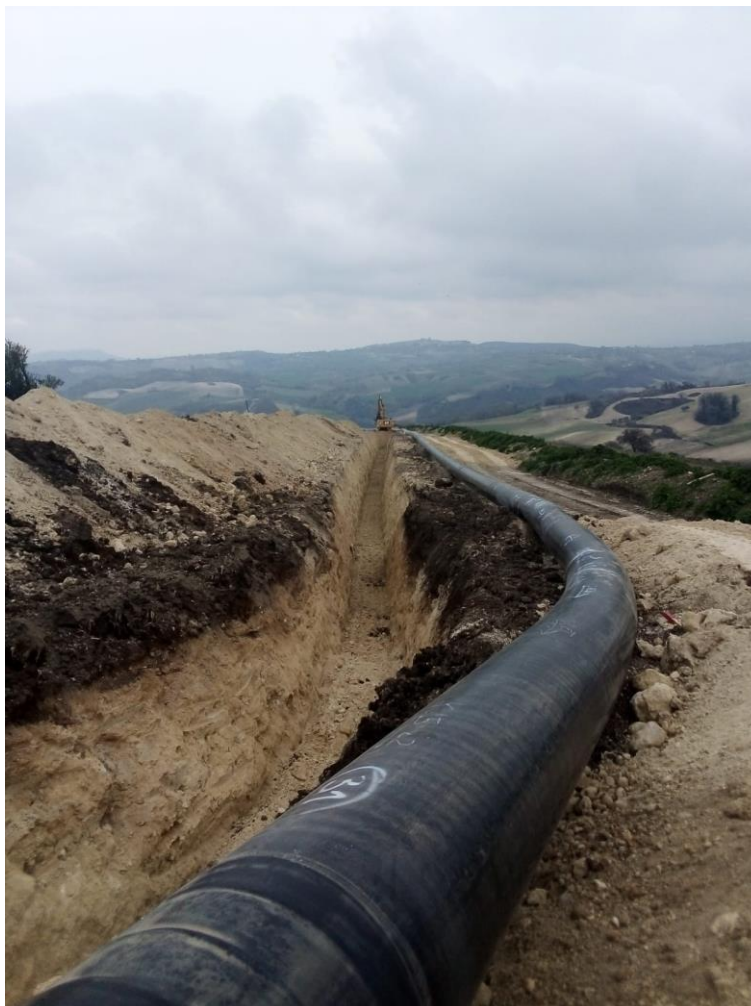
A completamento della fase di asportazione dello strato humico, si è proceduto alla escavazione del terreno sottostante in corrispondenza dell'asse della nuova tubazione da posare. Il terreno escavato dalla trincea è stato depositato lateralmente allo scavo stesso, lungo la fascia di lavoro (Figura 3), per essere riutilizzato in fase di rinterro della condotta. Tale operazione è stata eseguita in modo da evitare la miscelazione del materiale di scavo con lo strato superficiale accantonato nella fase di apertura pista.

Fig. 2 – Scavo della trincea – separazione tra terreno scavato (a destra) e l'humus precedentemente accantonato (a sinistra)

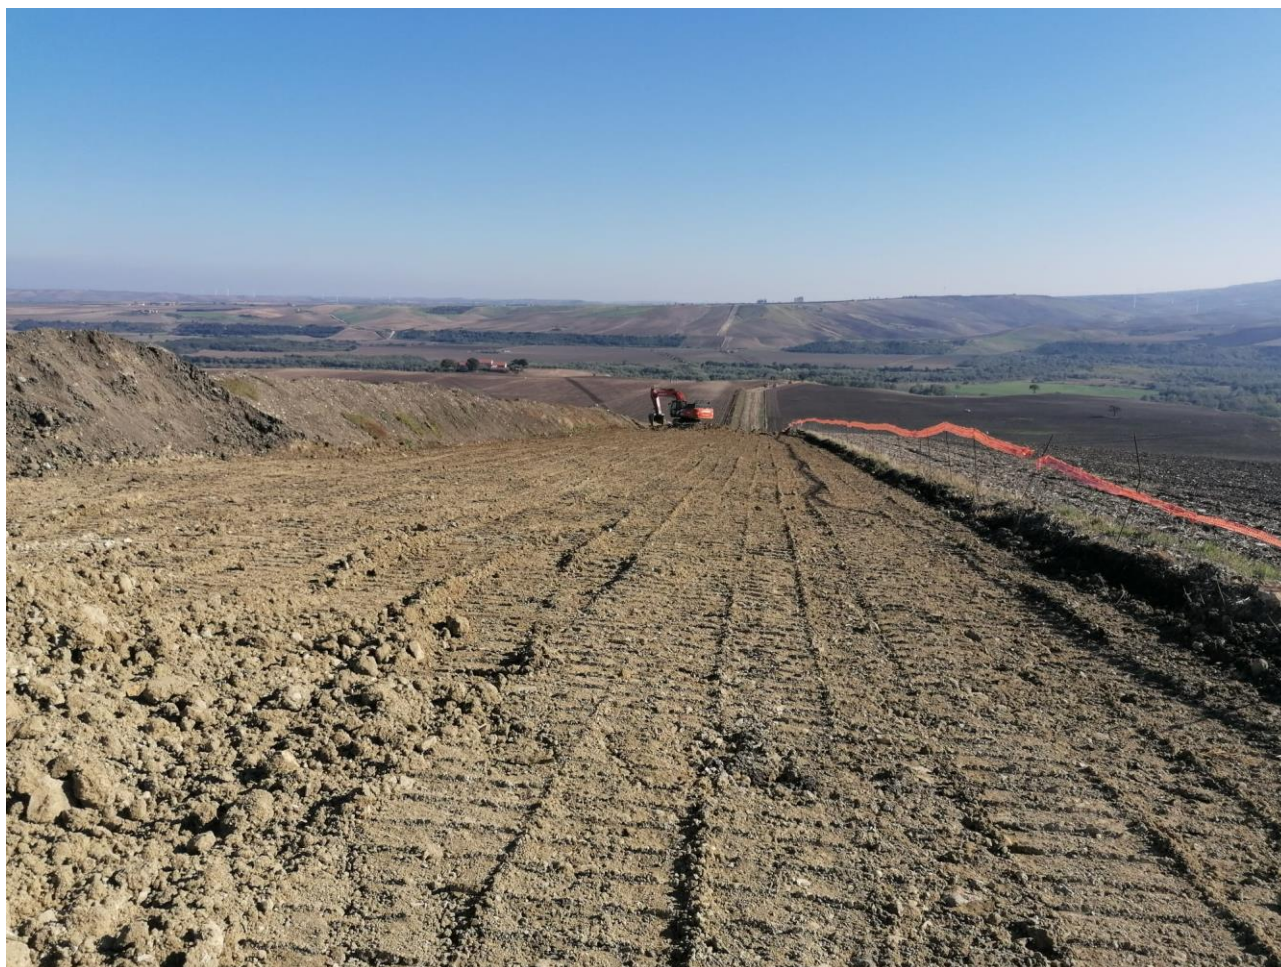
- lo strato "di contatto", sul quale il suolo è stato disposto, è stato adeguatamente preparato per evitare potenziali fenomeni di compattazione e peggiorarne il drenaggio, la struttura, oltre che costituire un impedimento all'approfondimento radicale (Figura 4);

Fig. 4 – Preparazione dello strato di contatto terreno-humus (riprofilatura)

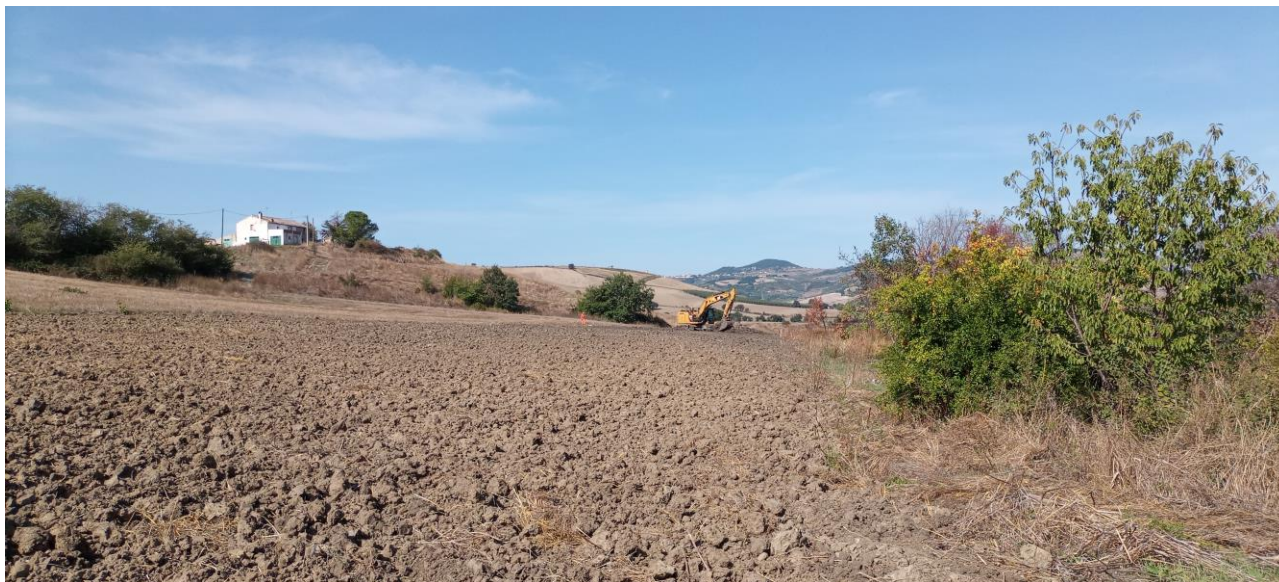
Fig. 5 – Ripristino definitivo dello strato di terreno superficiale (humus)

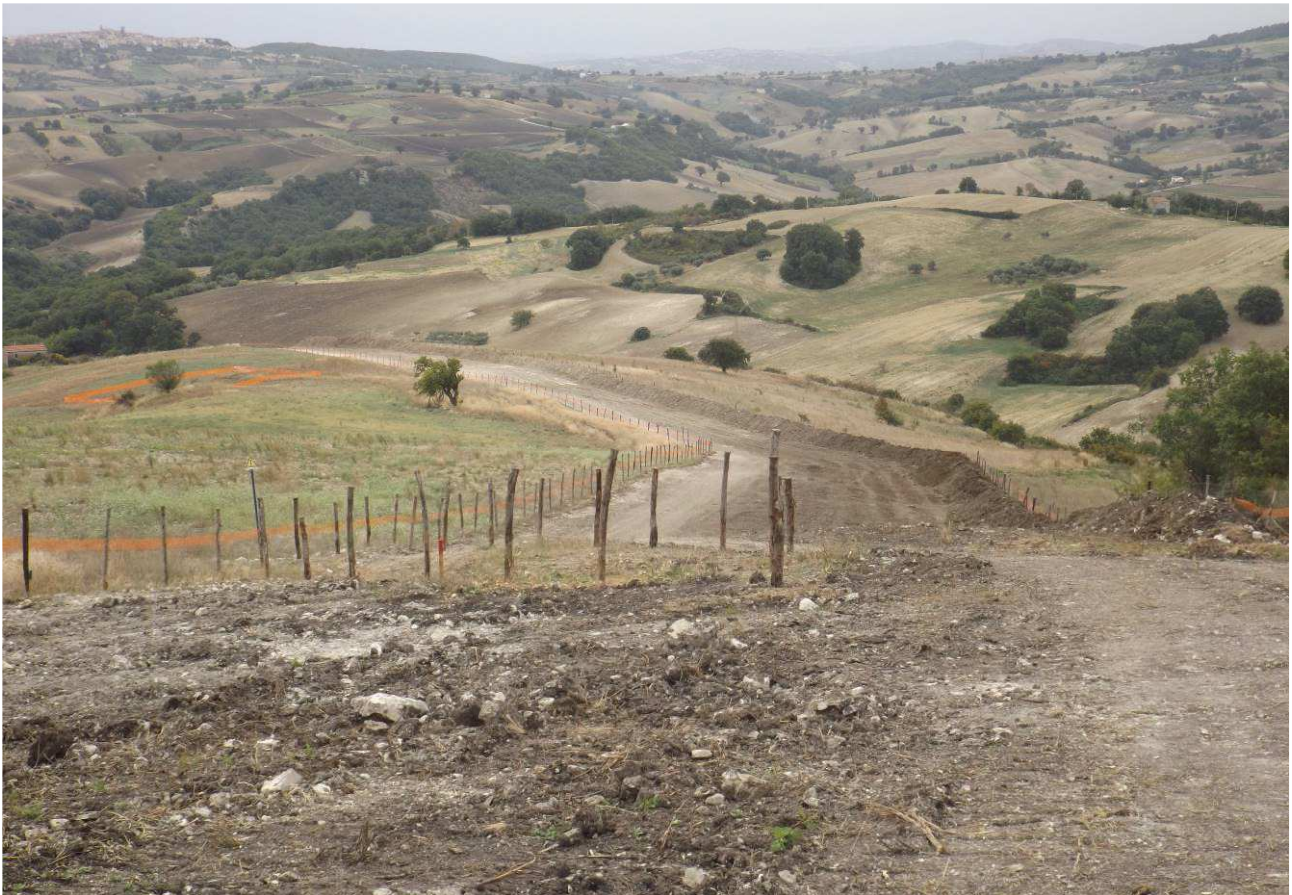
Figura 2.3 - Apertura dell’area di passaggio nel tratto relativo al punto di monitoraggio SUP01MN

L’area di passaggio è stata realizzata della larghezza prevista da progetto (24 m).
Nell’esecuzione di tale attività non sono stati tagliati esemplari arborei di pregio ambientale.
La preparazione della pista di lavoro ha richiesto solo il taglio di vegetazione arbustiva limitatamente a brevi tratti.
Il cotico superficiale è stato accantonato a bordo pista sulla parte destra, in cumuli allungati, come visibile in Figura 2.3.

I lavori hanno prodotto un’alterazione del paesaggio temporanea, a carico di un prato – pascolo, che sarà ripristinato allo stato ante operam una volta terminati i lavori.

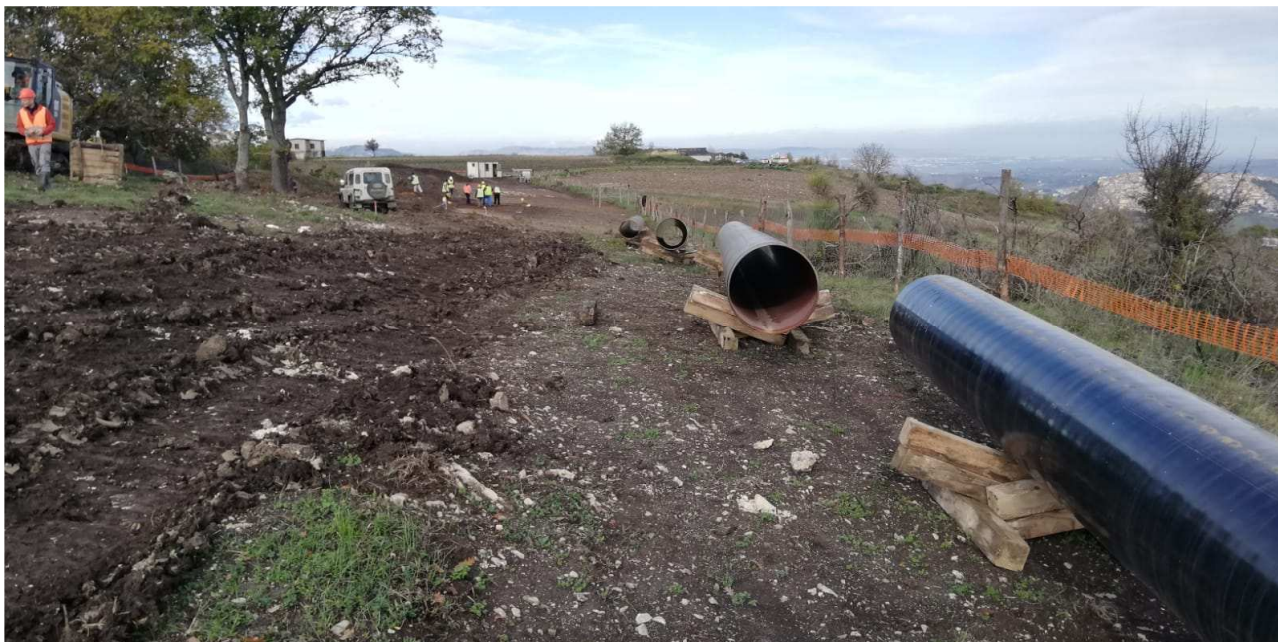
Figura 2.4 – Sfilamento delle tubazioni lungo l’area di passaggio.

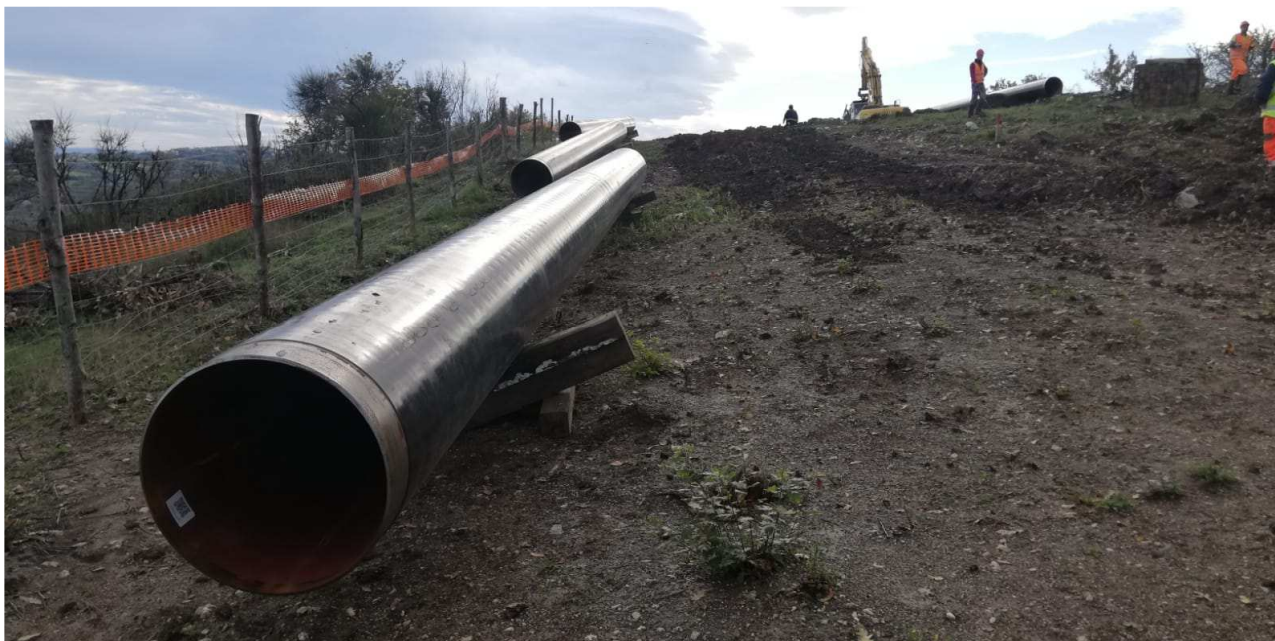
Figura 2.5 – Tubazioni sfilate lungo l’area di passaggio in attesa di essere saldate

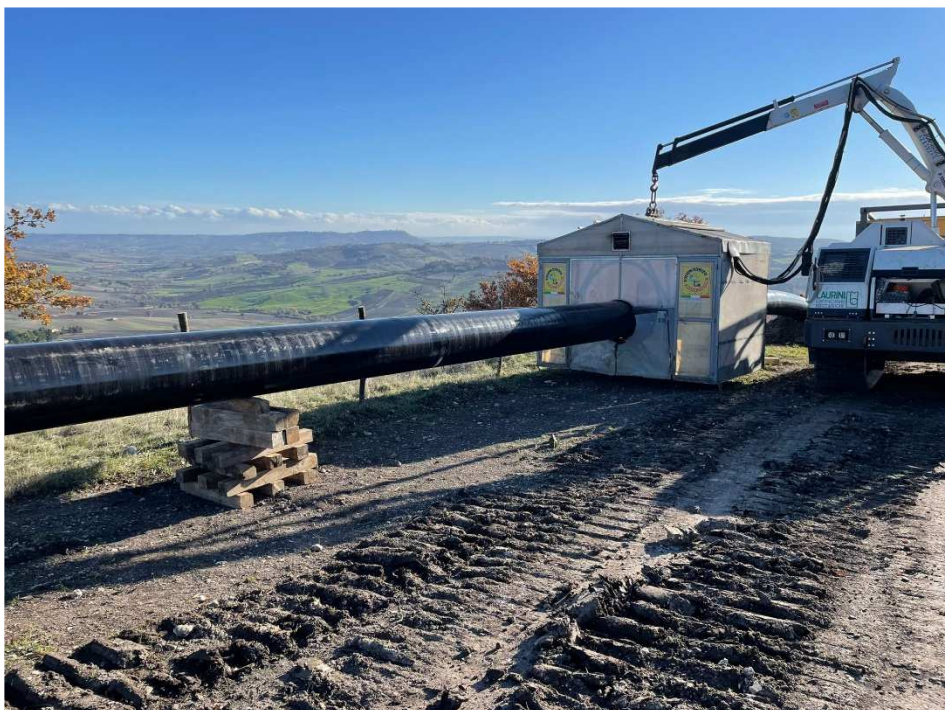
Figura 2.6 – Fase di saldatura della linea

All'interno dell'area di occupazione lavori temporanea sono state avviate nel mese di dicembre 2021 le fasi di sfilamento degli spezzoni di tubazione e conseguente saldatura. Tali attività non prevedono l'esecuzione di scavi.

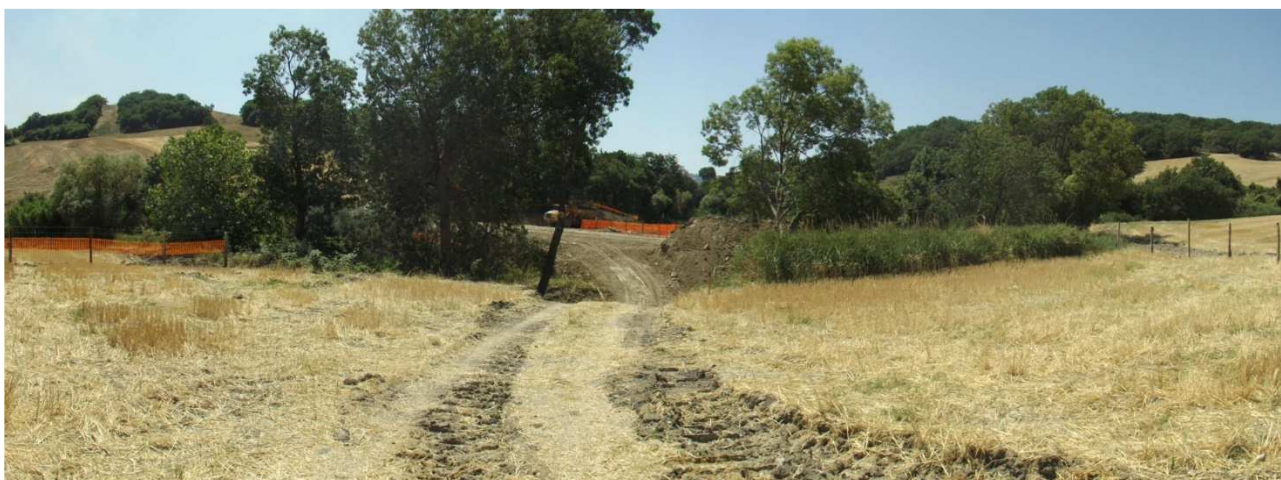
Figura 3.3 – preparazione dei lavori per l'apertura del cantiere presso il punto SUP02MN.

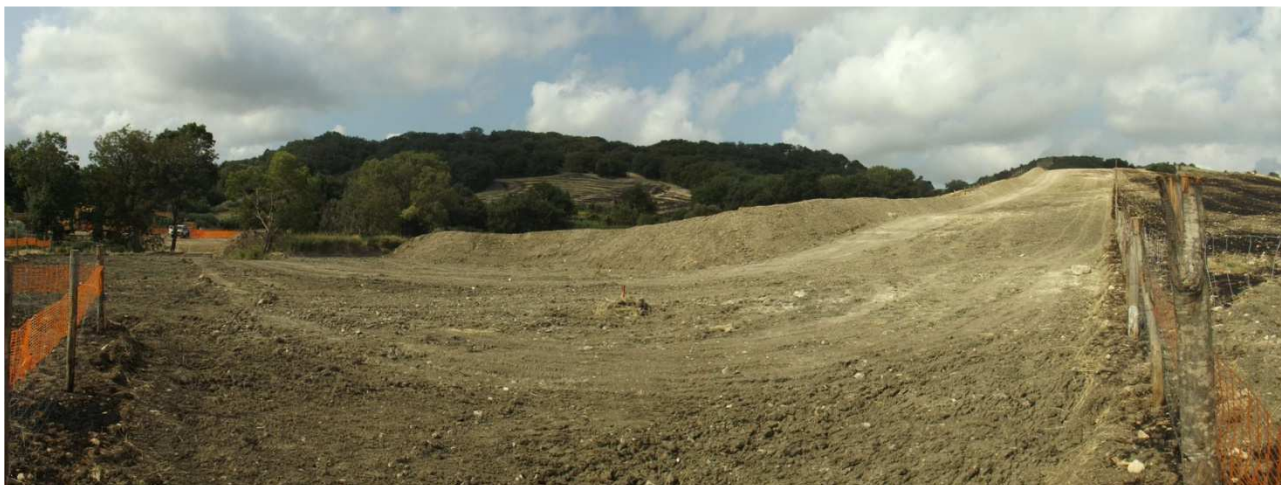
Figura 3.4 – Delimitazione della pista di lavoro e scotico dell’humus nel tratto relativo al punto di monitoraggio SUP02MN.

Nel mese di ottobre 2021 sono state eseguite le attività di preparazione del cantiere, che hanno riguardato la delimitazione e recinzione delle aree di lavoro e lo scotico dello strato umico superficiale. Contestualmente sono stati abbattuti gli alberi ed arbusti presenti lungo il torrente Sinarca, per il solo tratto corrispondente all’ampiezza dell’area di cantiere.

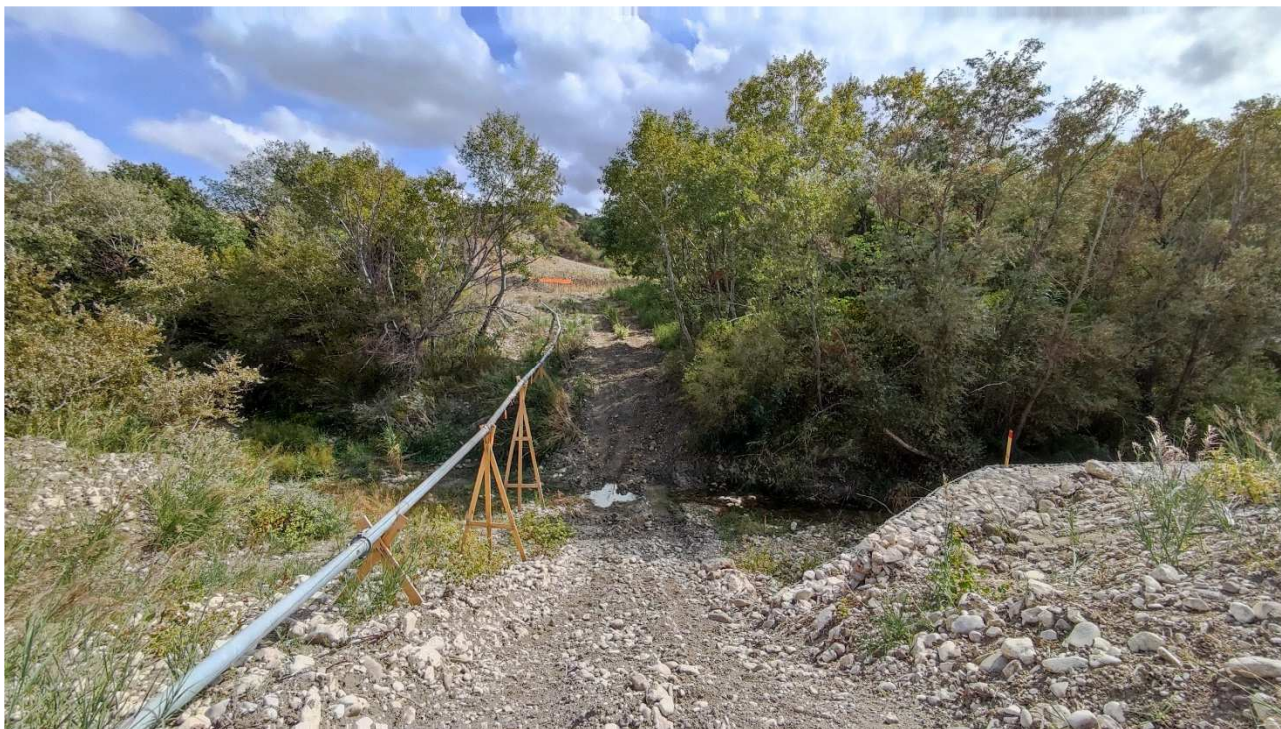
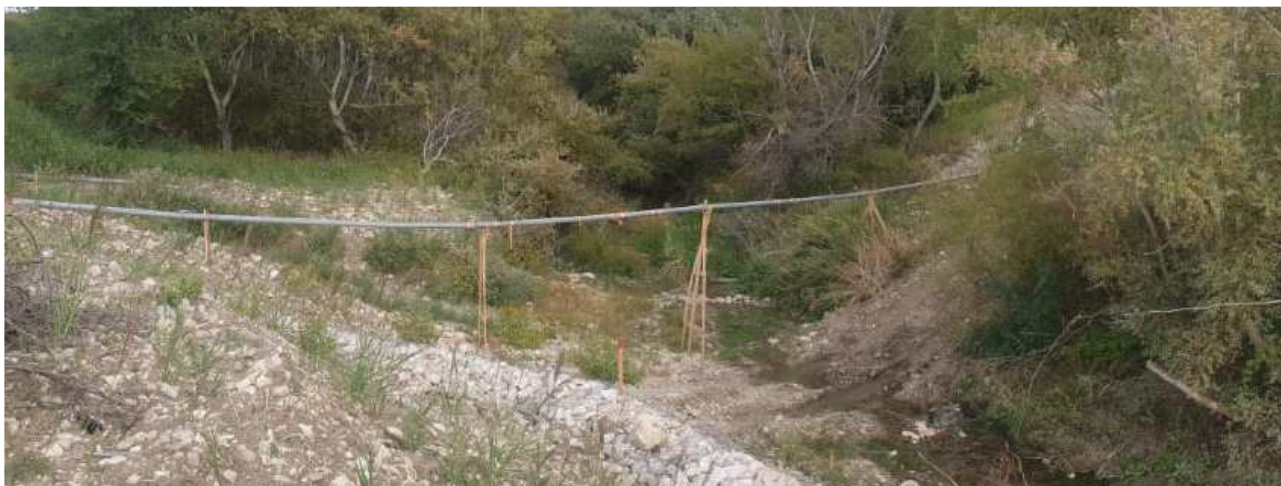
Fase di lavoro eseguite: Apertura dell’area di passaggio: delimitazione pista di lavoro e accantonamento scotico. I lavori hanno riguardato solamente la destra idrografica del fiume a valle dell’attraversamento del Torrente Cigno.

Figura 4.3 – preparazione dei lavori per l’apertura del cantiere presso il punto SUP04UR – Torrente Cigno

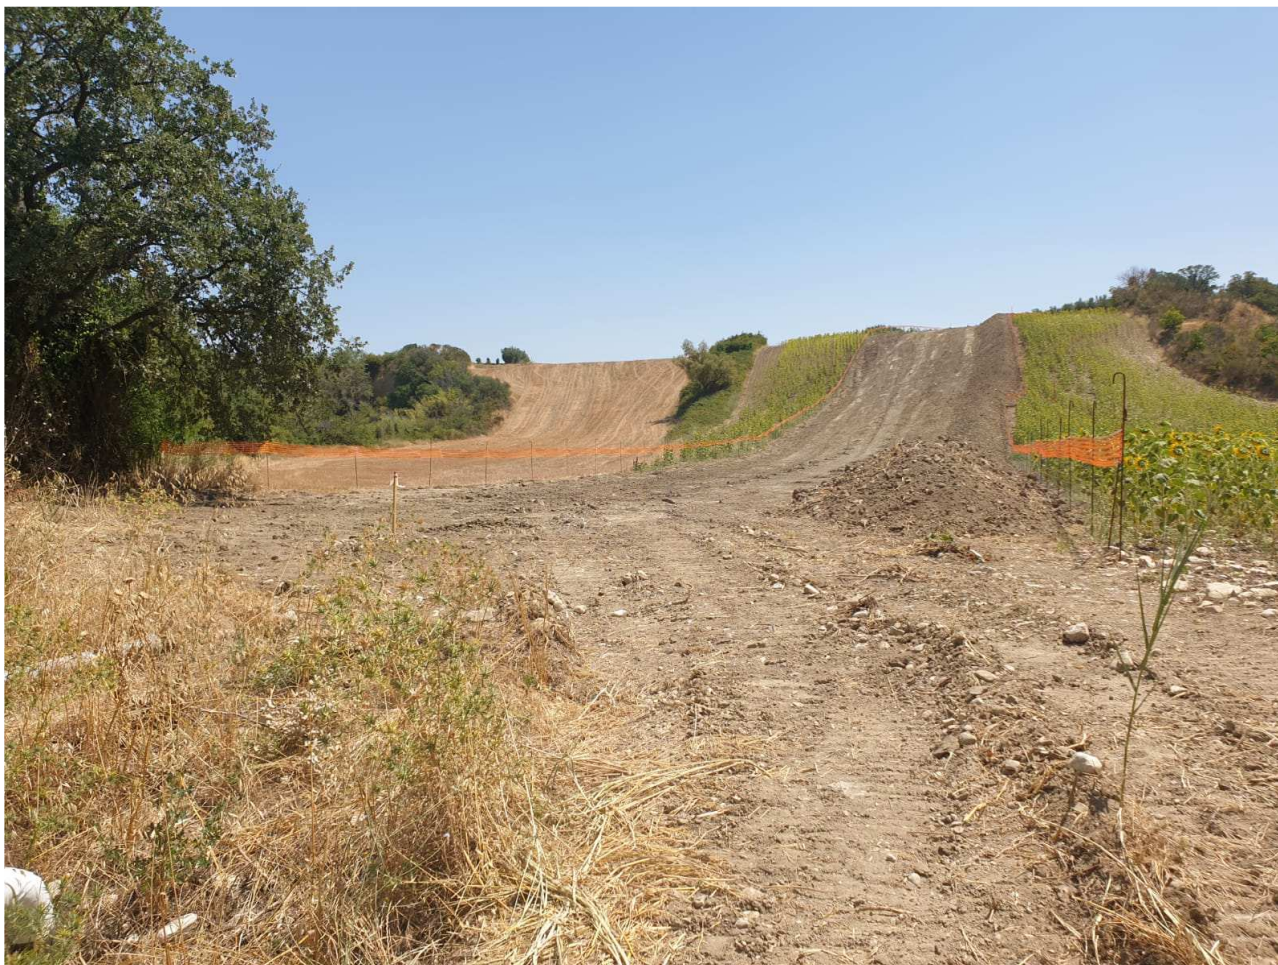
Figura 4.4 – Delimitazione della pista di lavoro e scotico dell’humus nel tratto relativo al punto di monitoraggio SUP04UR in destra idrografica del torrente Cigno.

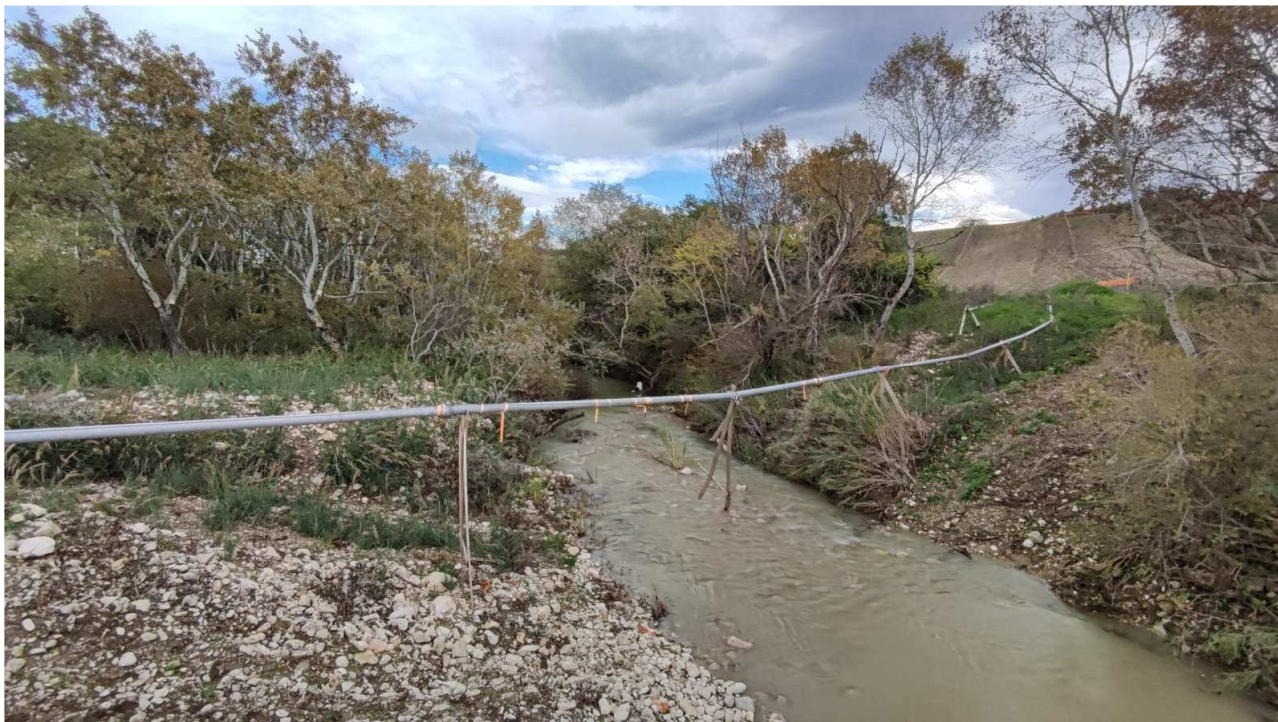
Fase di lavoro eseguite: non sono state eseguite ulteriori attività in corrispondenza del punto SUP04UR, come attestato dalle foto che seguono.

Figura 4.5 – Cantiere aperto presso il torrente Cigno (destra idrografica) e nel tratto collinare in risalita subito oltre.

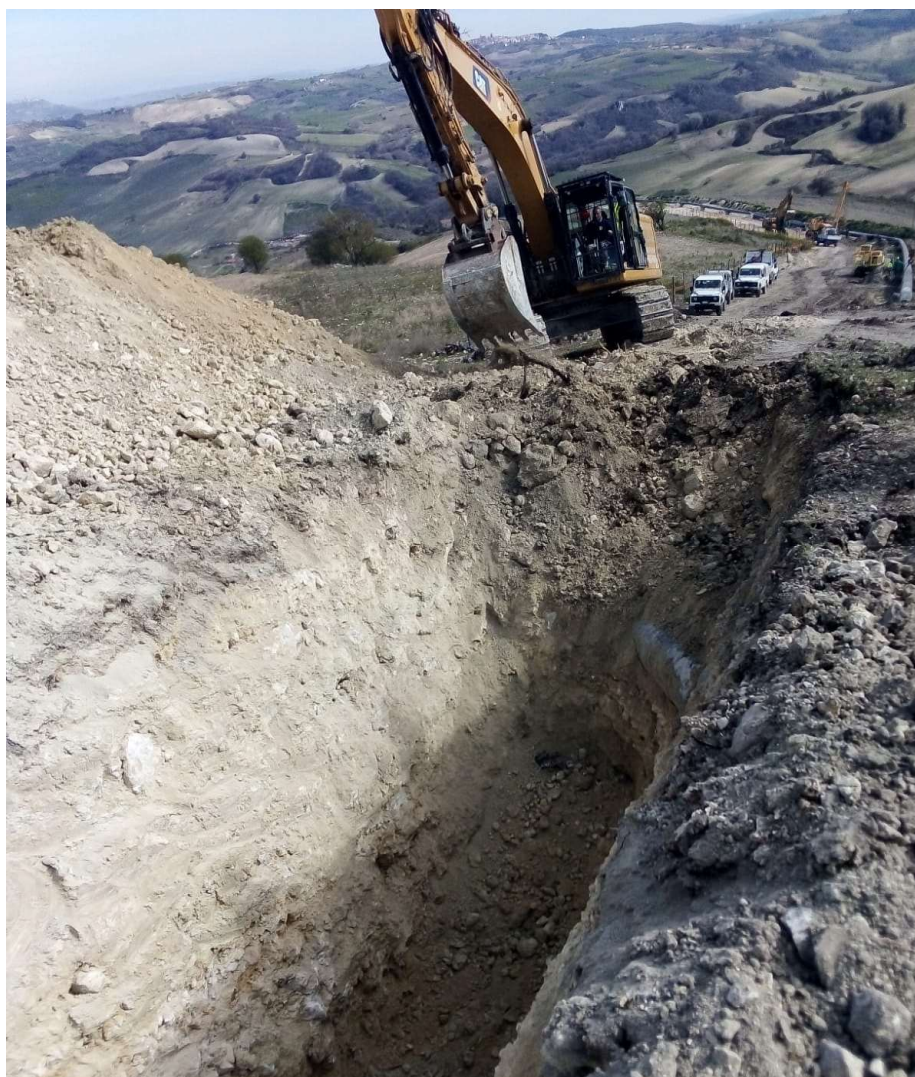
Figura 2.3 – SUP01MN - Scavo della trincea

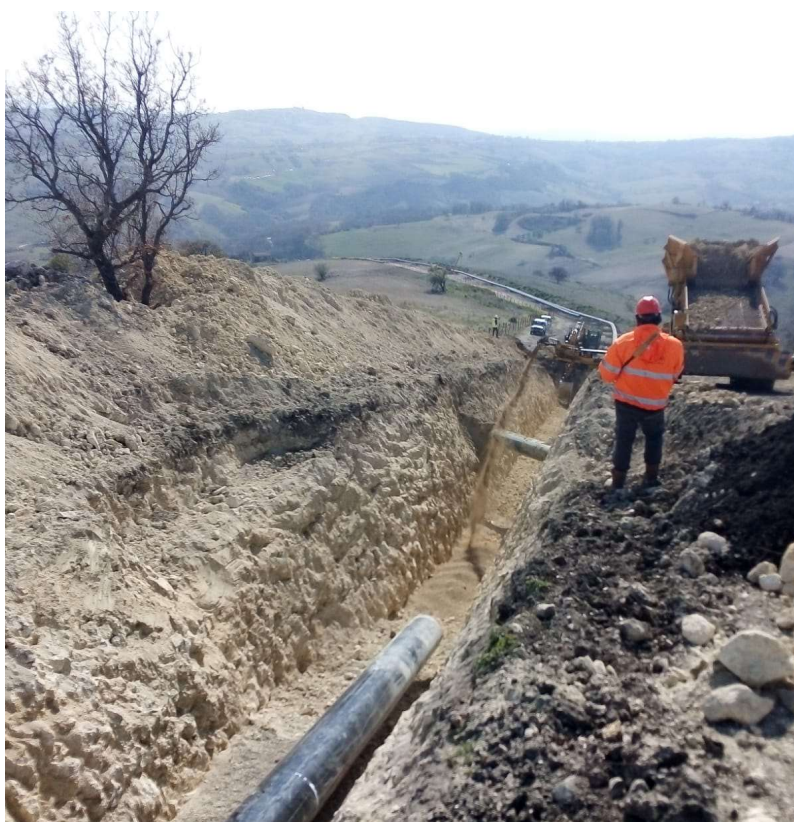
Figura 2.4 – SUP01MN - Realizzazione del letto di posa

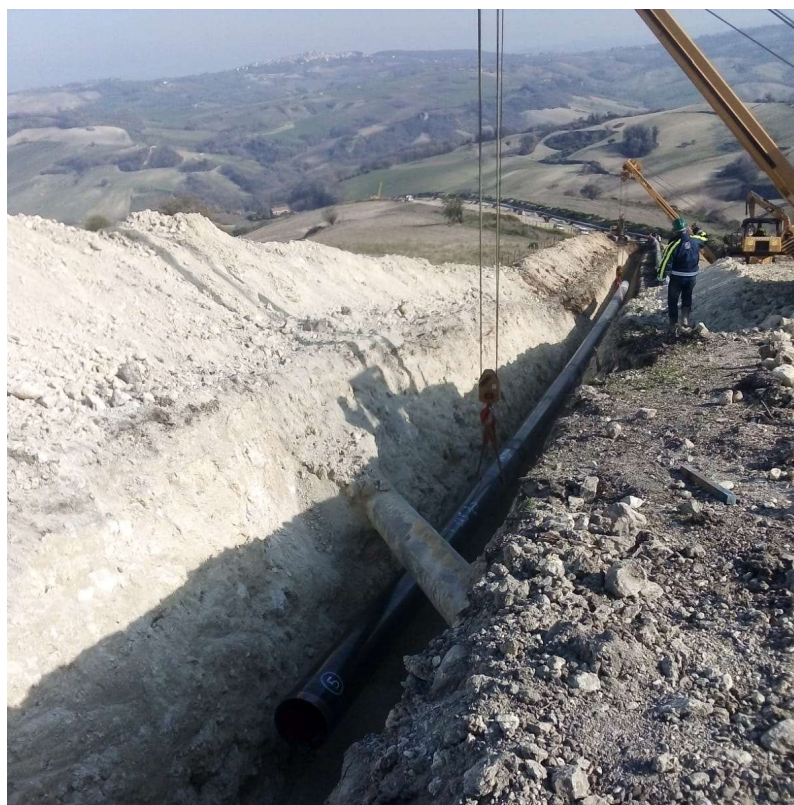
Figura 2.5 – SUP01MN - Fase di posa della condotta

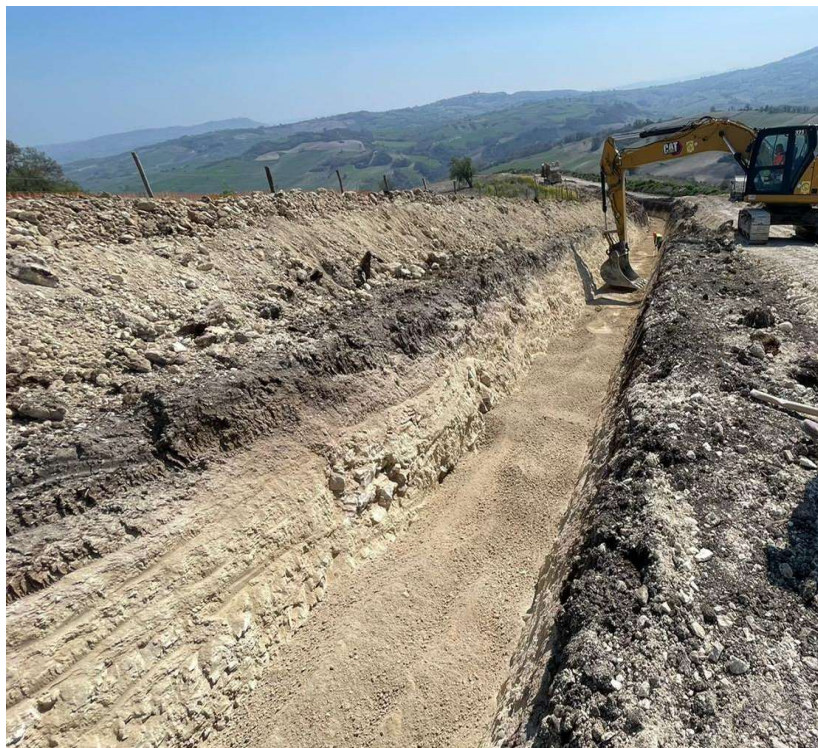
Figura 2.6 – SUP01MN – Esecuzione della fase di rinterro

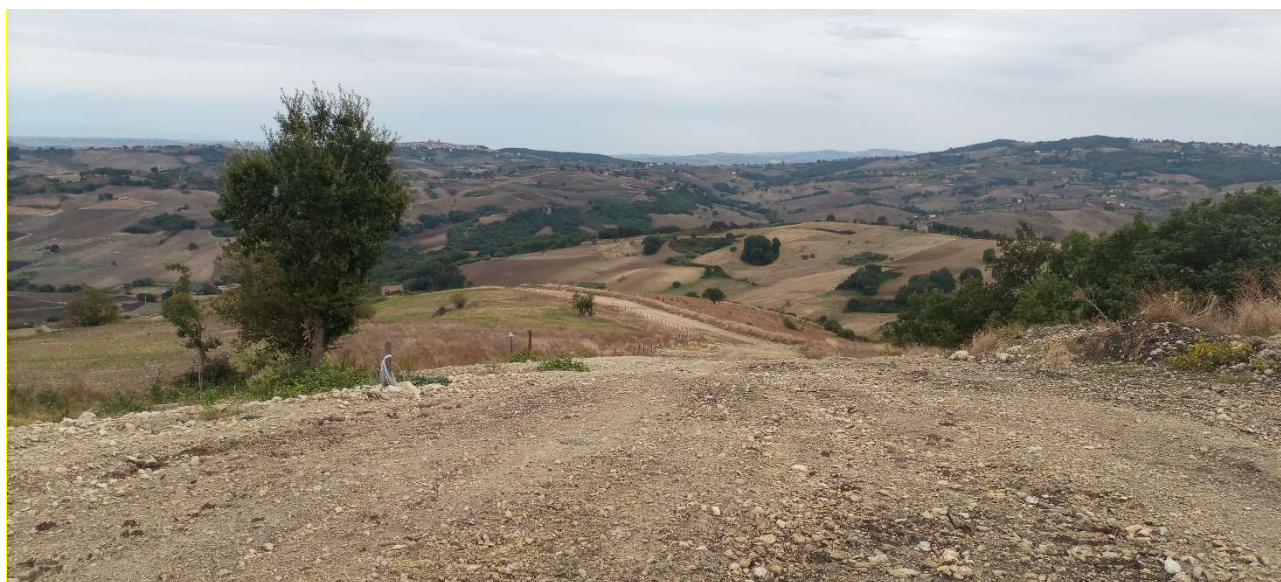
Figura 2.7 – SUP01MN – Vista dell’area al termine della fase di rinterro.

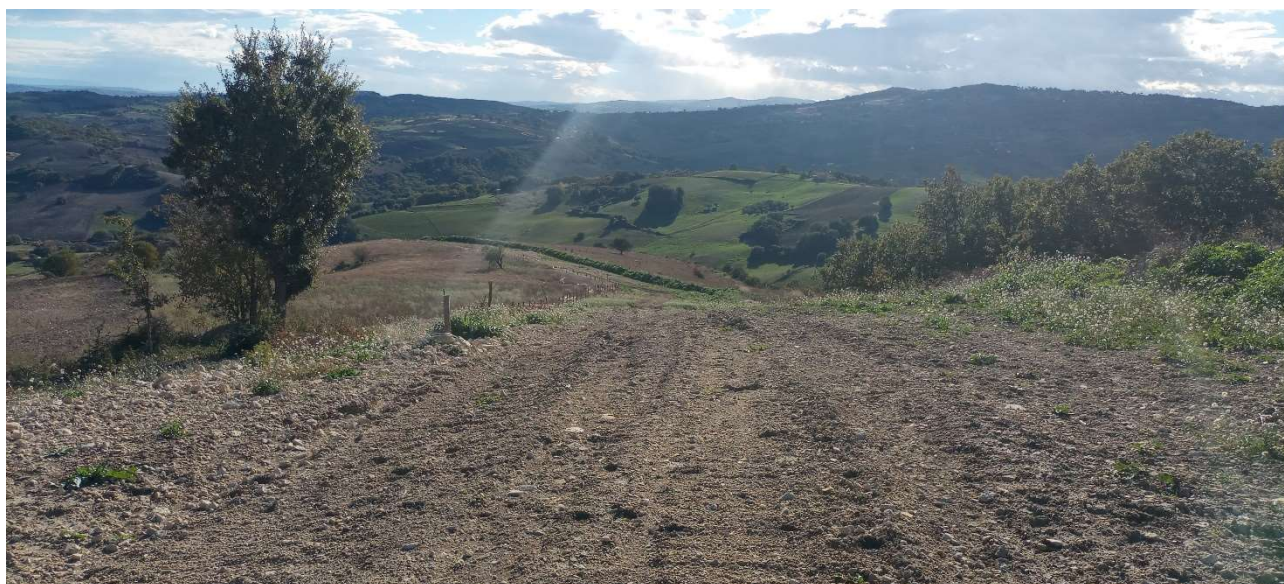
Figura 2.8 – SUP01MN – Vista dell'area al termine della fase di ripristino morfologico.

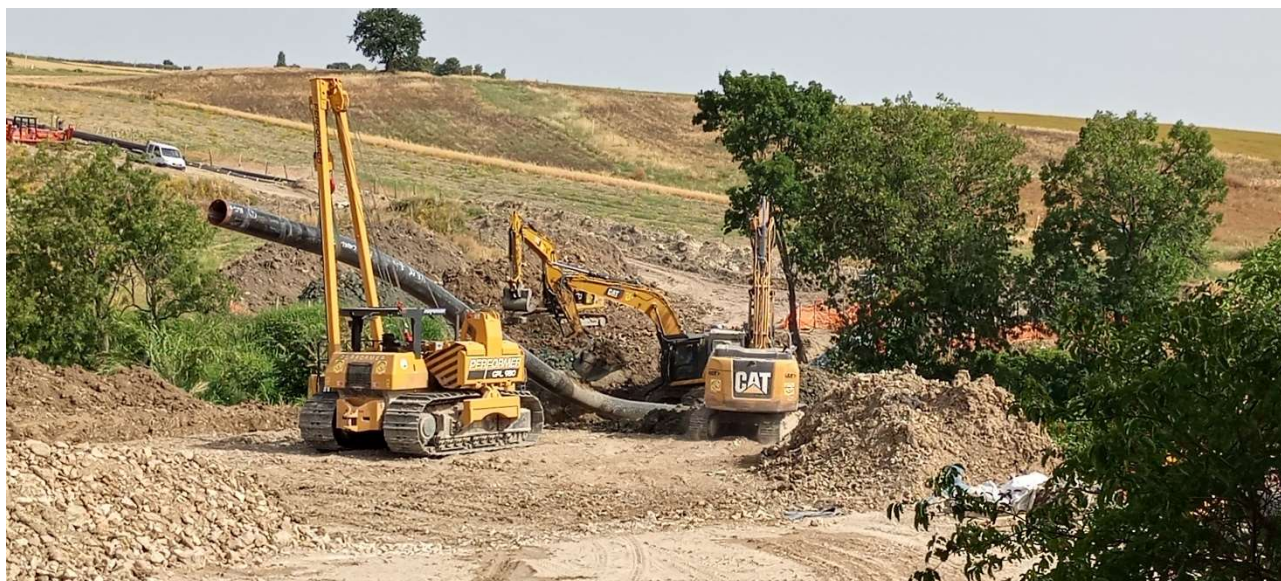
Figura 3.3 – SUP02MN – Fase di scavo e posa della condotta

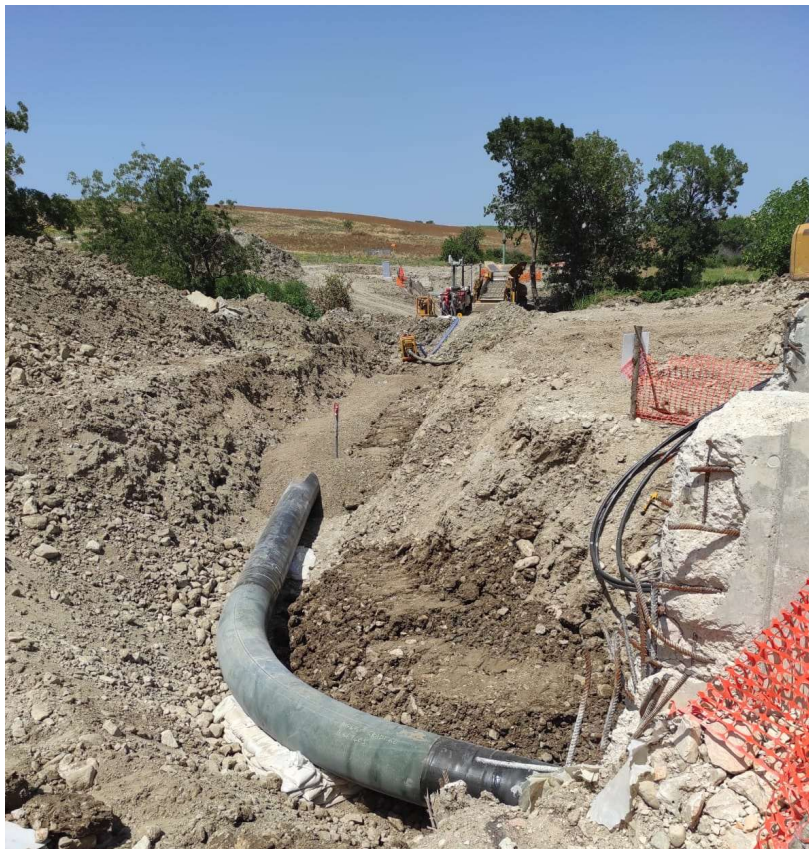
Figura 3.4 – SUP02MN – Fase di pre-rinterro

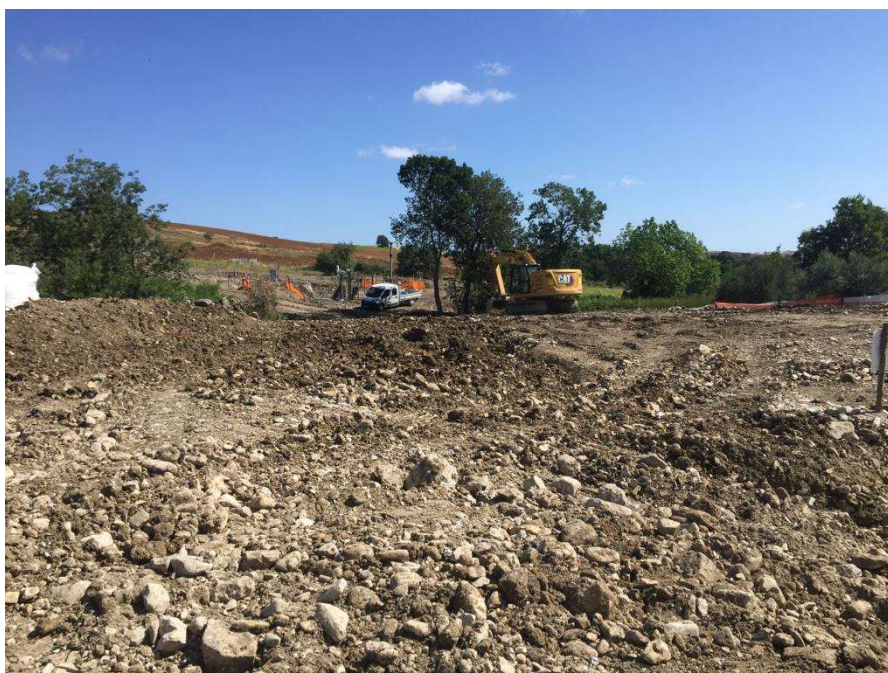
Figura 3.5 – SUP02MN – Fase di Rinterro

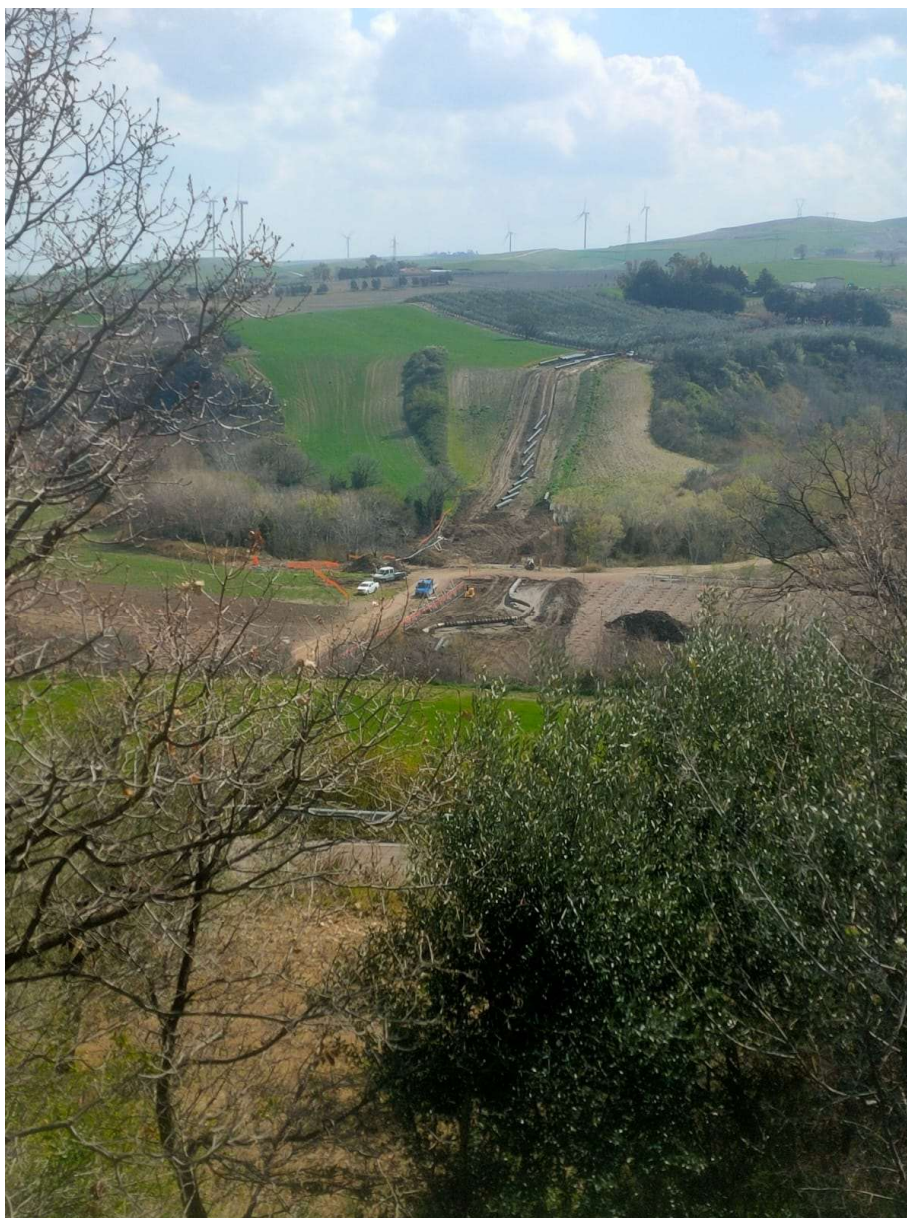
Figura 4.3 – SUP04UR – Vista del cantiere durante le attività propedeutiche allo scavo

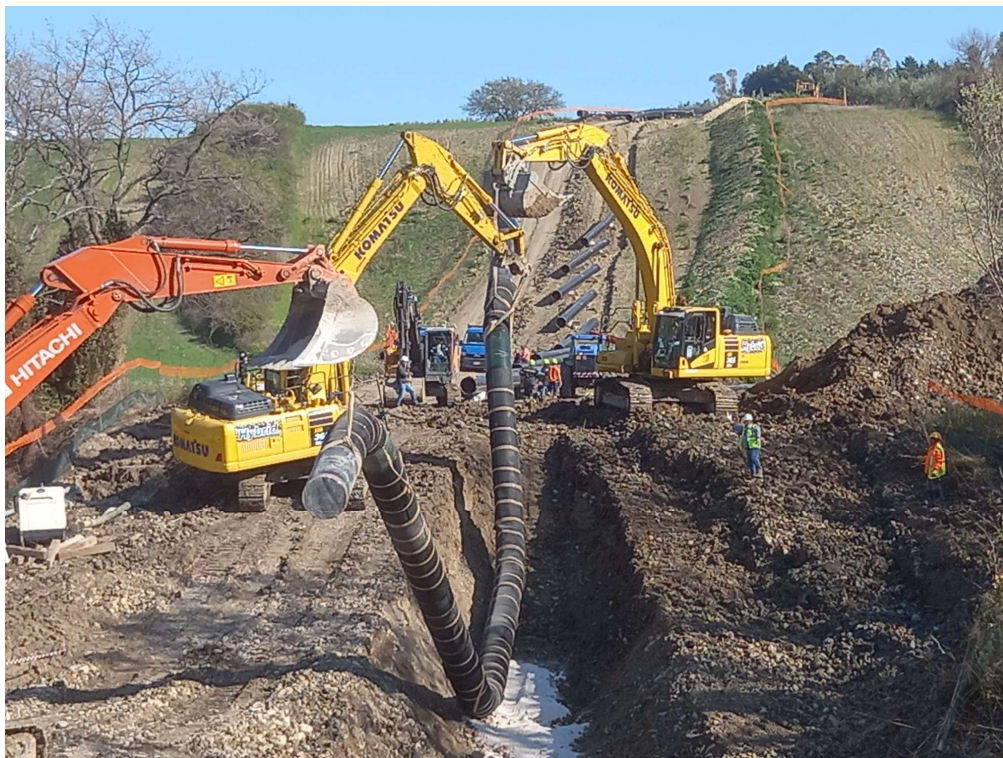
Figura 4.4 – SUP04UR – Attività di posa
