Progetto: RIF. METANODOTTO SAN SALVO-BICCARI DN 650 (26"), DP 75 bar E OPERE CONNESSE		Cliente:

VERIFICA DI OTTEMPERANZA
alle prescrizioni contenute nel Parere CTVIA n. 3090 del 19/07/2019 allegato al
Decreto di Compatibilità Ambientale DM n.322 del 08/11/2019

PRESCRIZIONE N. 27
Fase Corso d'opera - Anno 2022
Regione Molise

REPORT FOTOGRAFICO DURANTE I LAVORI ED IN FASE DI RIPRISTINO
Fase di costruzione – Anno 2021
REGIONE MOLISE

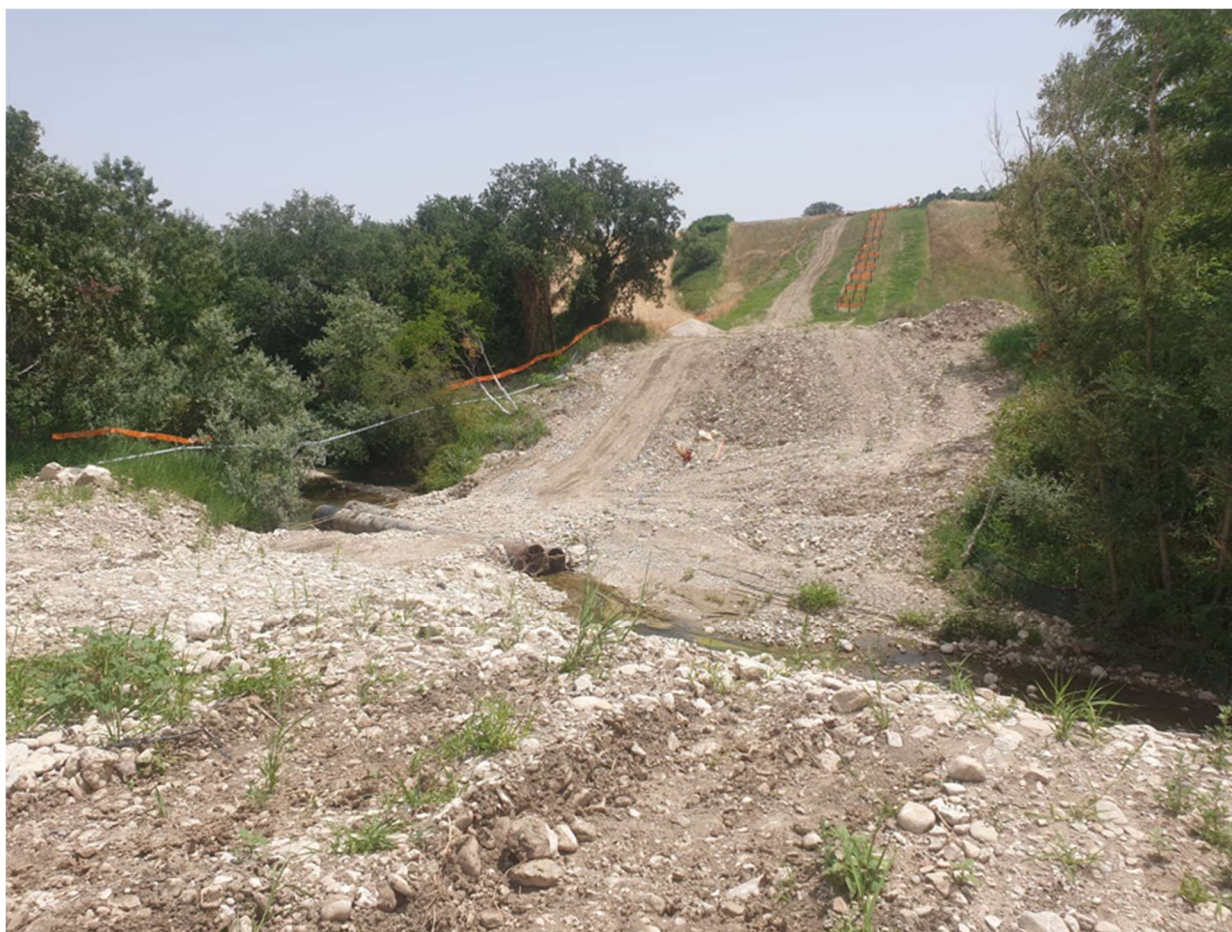
Figura 4.5 – SUP04UR – Vista dell’area al termine delle attività di rinterro
