GPG/HGTG/HGTD&E/TS	Tipo documento/ Document type <b>Relazione Tecnica</b>	Codice-revisione/Code-revision <b>22DINRT0029-00</b> INTERNAL	12/04/2022
	Titolo/Title: C.le Fusina: Seconda campagna misure vibrazioni ambientali cantiere FS7		Pagina/Sheet 1/9 Indice Sicurezza/ Security Index <b>USO AZIENDALE</b>

# Centrale Termoelettrica “Andrea Palladio” di Fusina Progetto di sostituzione delle unità a carbone esistenti con nuova unità a gas

## Seconda campagna misure vibrazioni ambientali cantiere

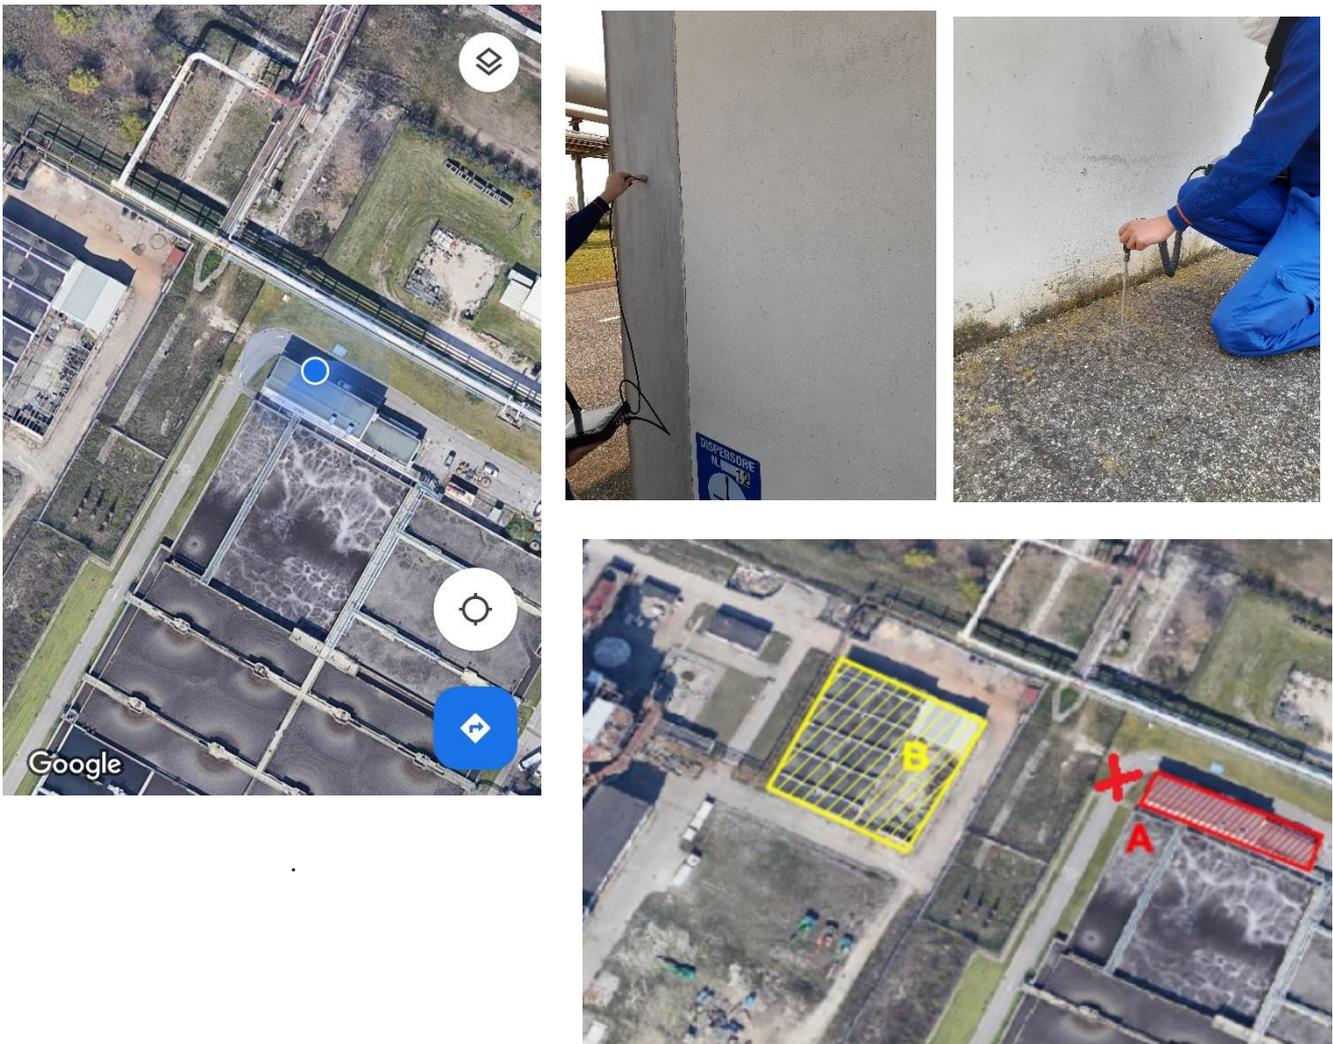
Dalle misure effettuate sul marciapiede e sulla colonna della struttura di cemento armato dell’edificio industriale di Veritas, come evidenziato in figura 5.1, non si notano valori superiori a quanto prescritto dalle norme UNI 9916 (grafici figure 5.2, 5.4 e 5.6). Nel confronto fra misura con puntale (mono-assiale) e quella con sensore forzato

Figura 5.1: Geolocalizzazione punto di misura Area Veritas

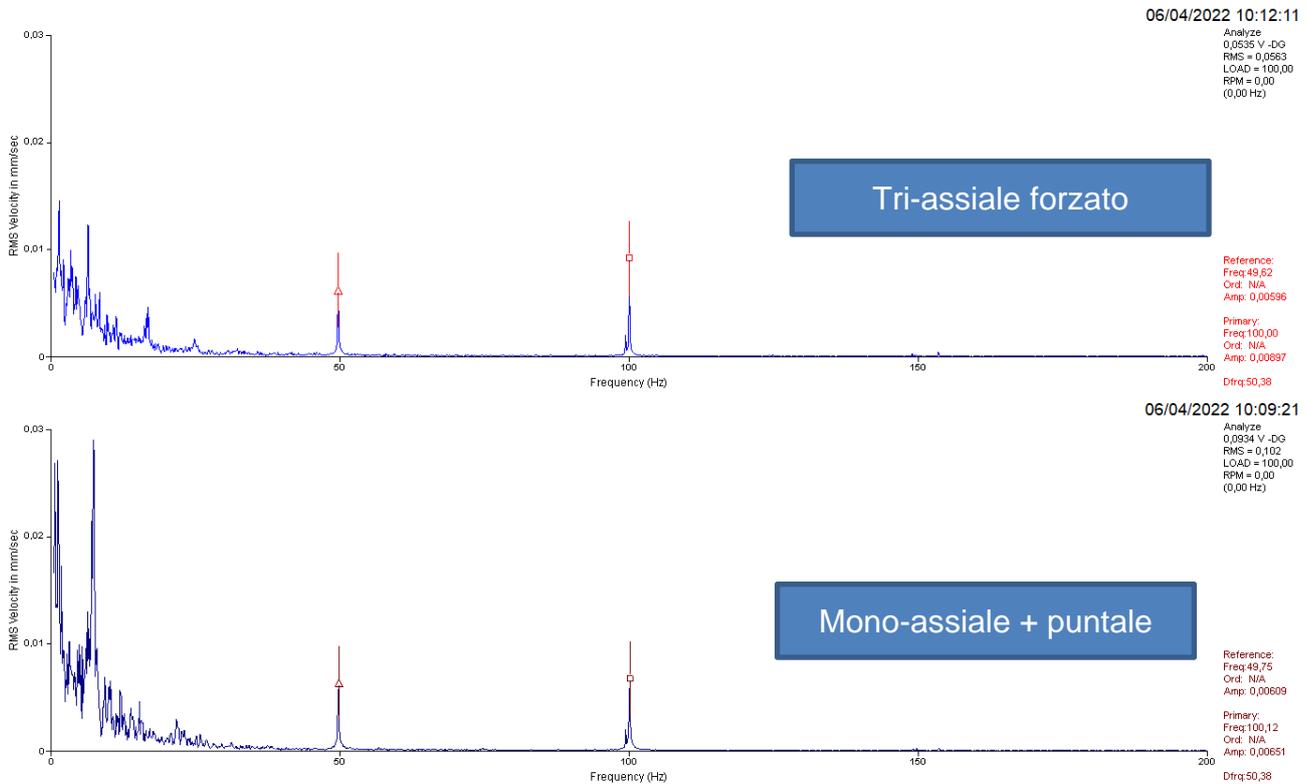
(tri-assiale), eseguite in sequenza temporale, si nota una differenza fra i due spettri, in quanto nella misura con puntale compare un transitorio di durata di circa 1 secondo a circa 7,5 Hz. Tale transitorio può essere ascrivibile sia alle fasi di demolizione in corso sia al funzionamento delle macchine presenti all'interno del "locale compressori" dell'edificio ed essere quindi di natura meccanica e proveniente dall'interno dello stabile. Si evidenzia che, in ogni caso, il valore rilevato pari a 0,6 mm/s p-p risulta di circa 10 volte inferiore il limite prescritto. Infine, si segnala che nelle altre misure effettuate sia sul muro perimetrale che sulla colonna della struttura di cemento armato non è comparsa più tale forzante ed i valori rilevati si sono sempre mantenuti ampiamente al di sotto dei limiti prescritti.

Figura 5.2: Confronto spettri vibrazione in direzione verticale mono-assiale con puntale e triassiale forzato – demolizioni in atto sul marciapiede dell’edificio.

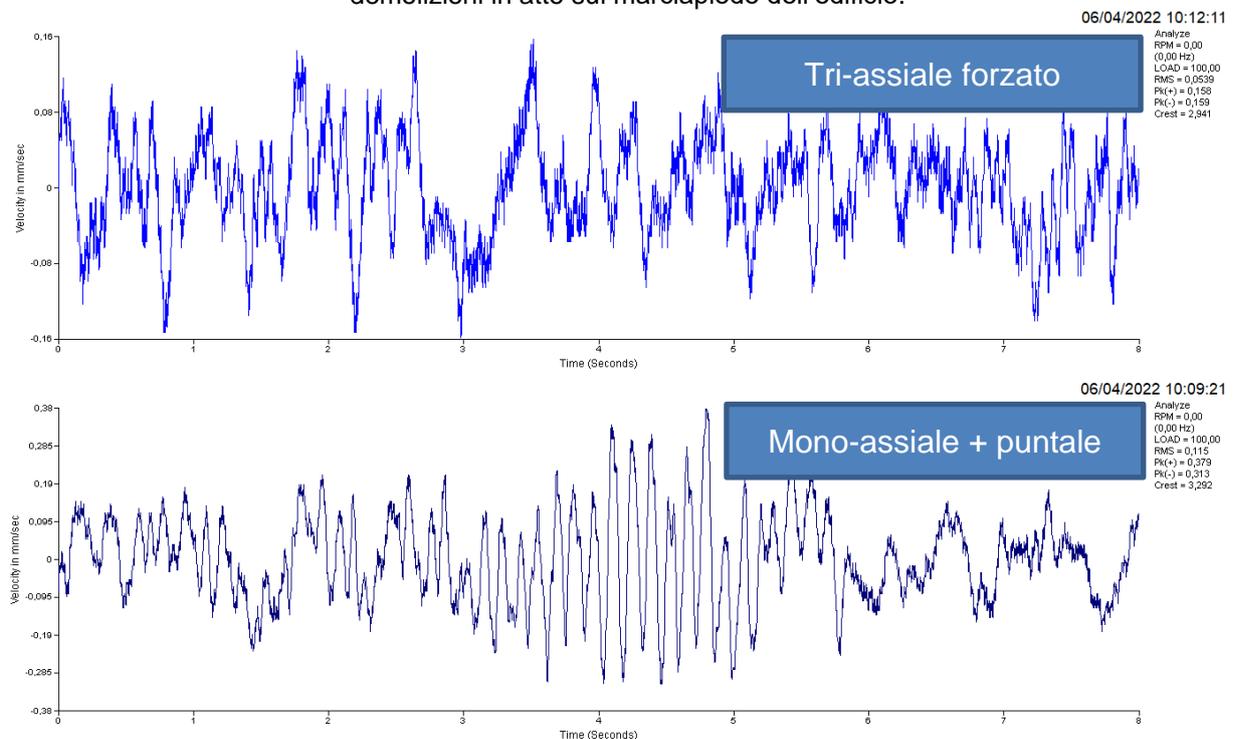
Figura 5.3: Confronto forme d’onda in direzione verticale mono-assiale con puntale e triassiale forzato – demolizioni in atto sul marciapiede dell’edificio.

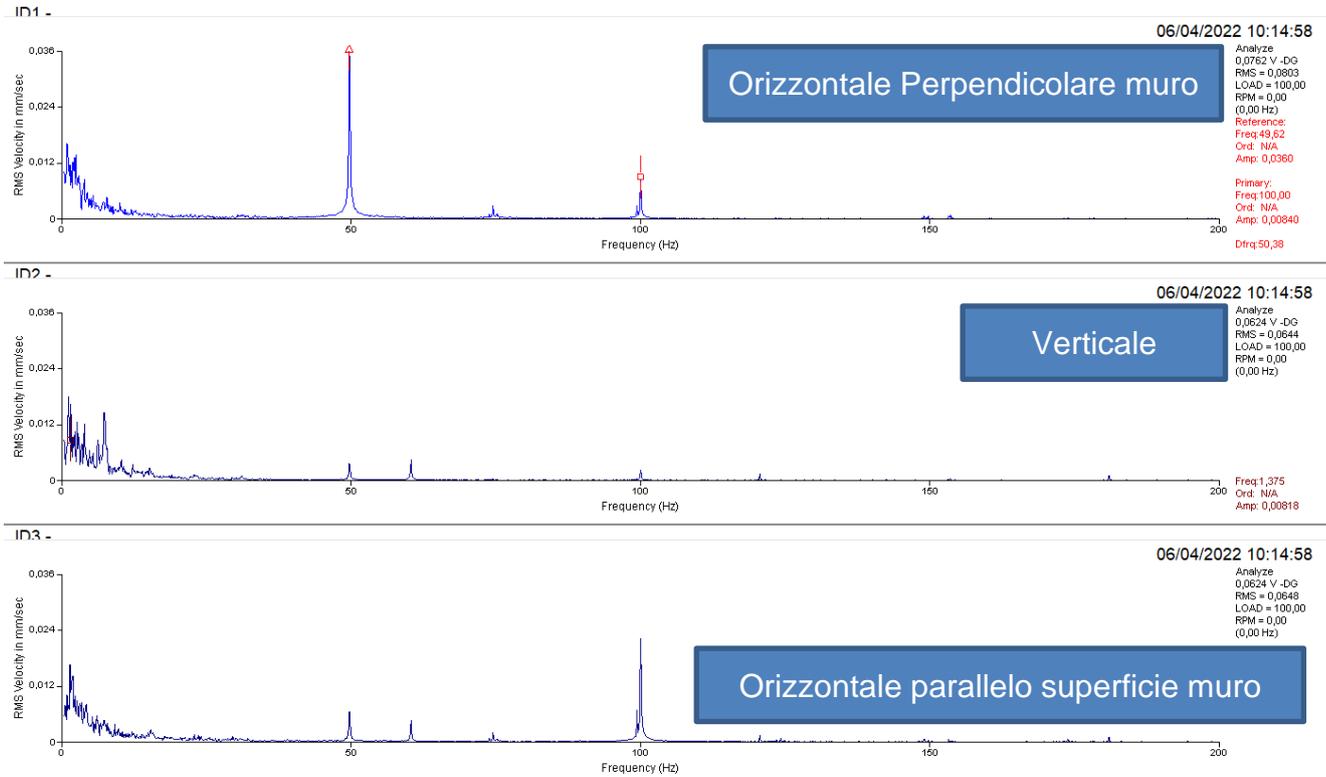
Fig. 5.4: Spettri vibrazione con triassiale forzato – Colonna edificio altezza 2 m con demolizioni.

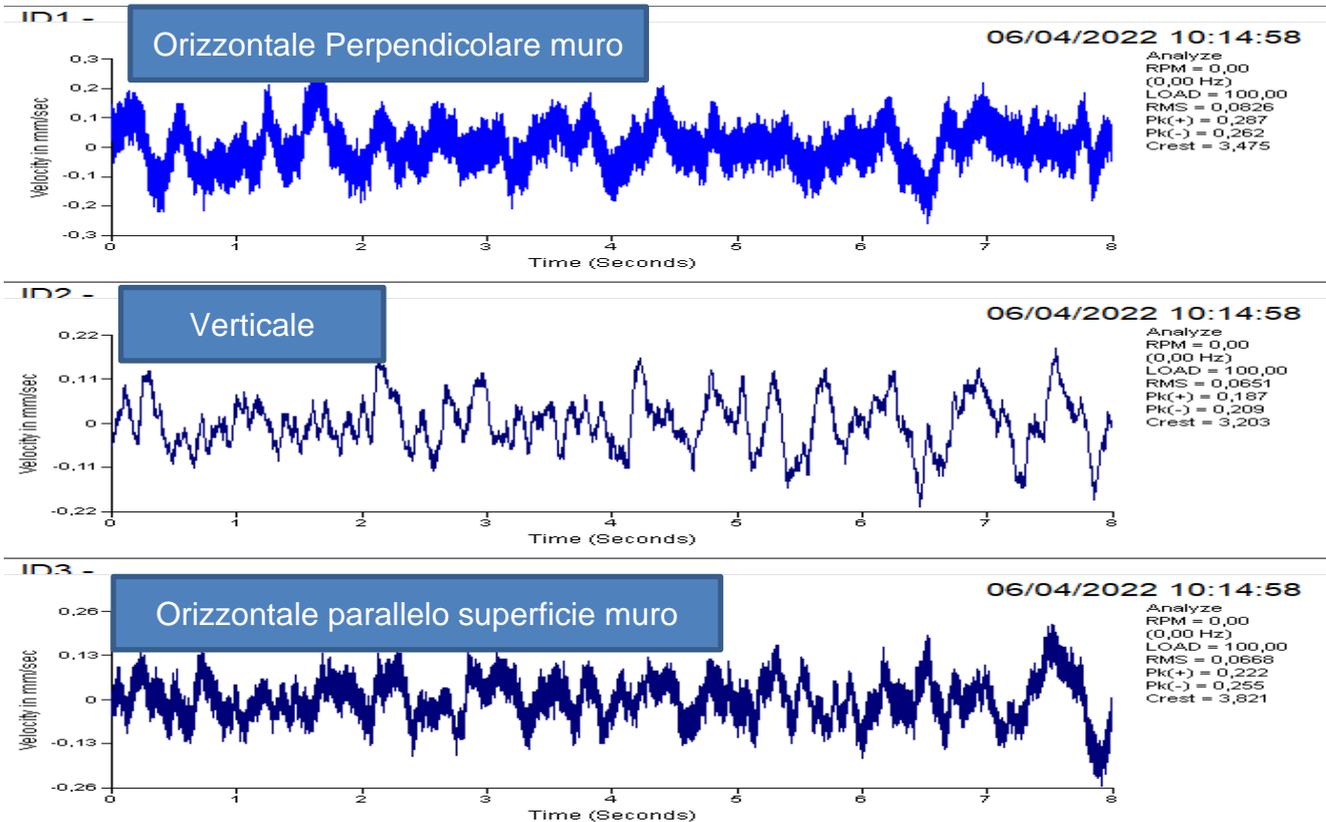
Fig. 5.5: forme d'onda con triassiale forzato – Colonna edificio altezza 2 m con demolizioni.

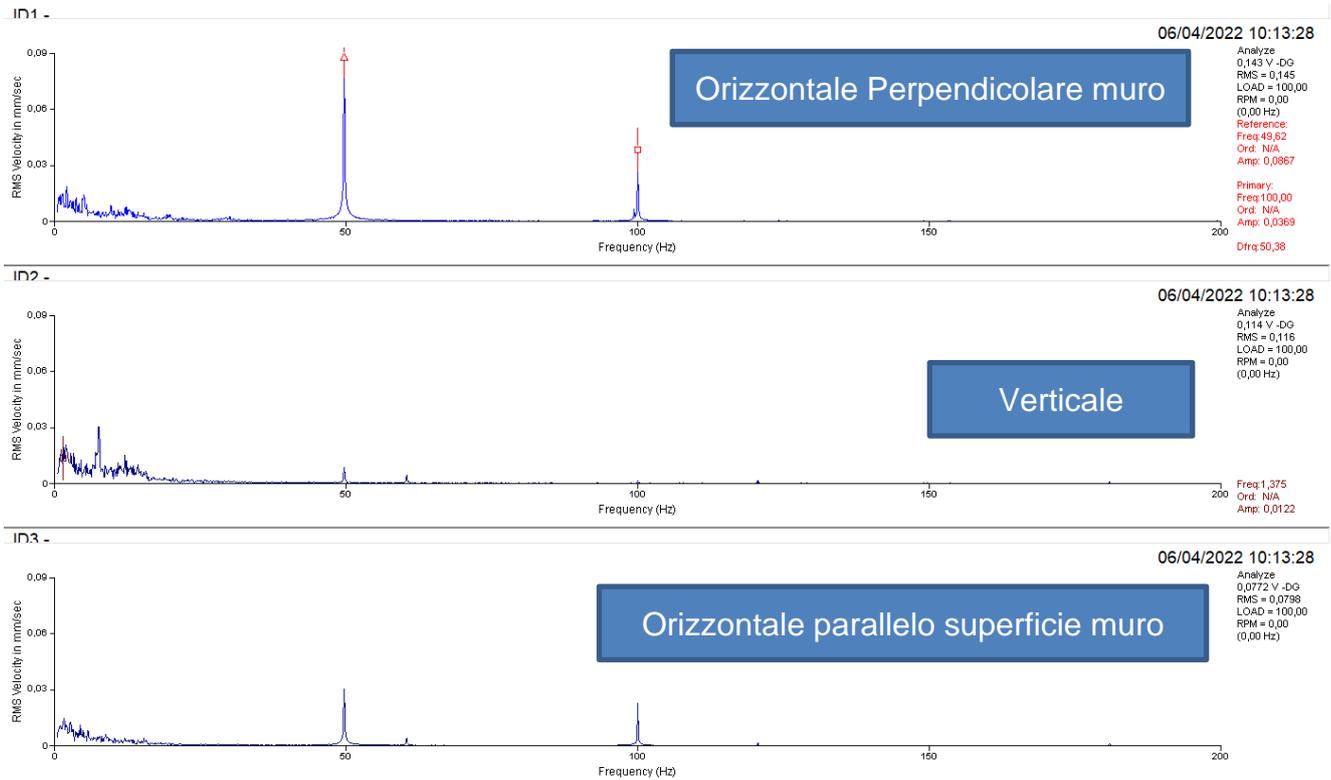
Fig. 5.6: Spettri vibrazione con triassiale forzato – Muro edificio altezza 2 m con demolizioni.

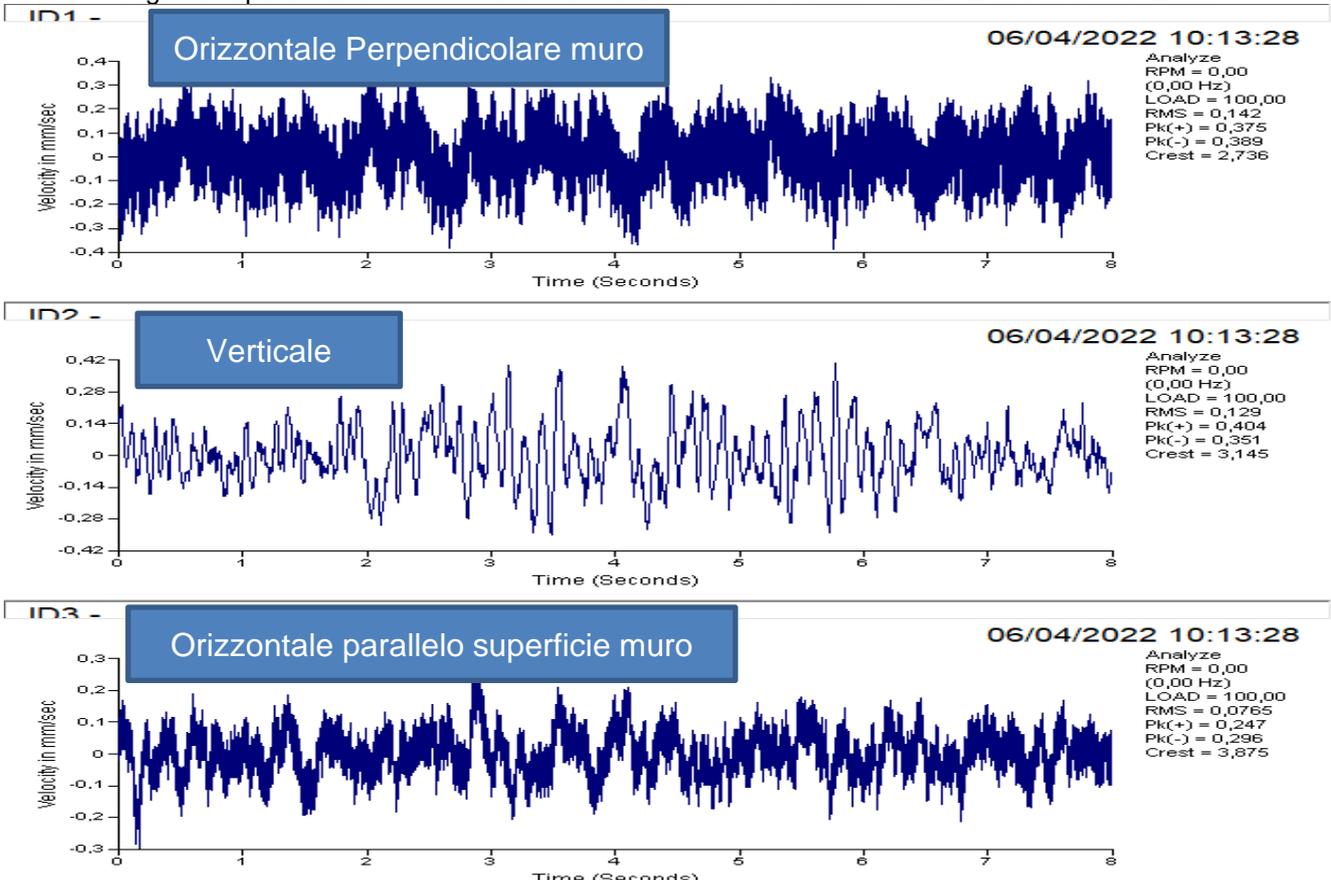
Fig. 5.7: forme d'onda con triassiale forzato – Muro edificio altezza 2 m con demolizioni.
