Stazione VLF - Isola di Tavolara (OT)

## RESTAURATION OF HEALTH AND SAFETY CONDITIONS TO OPERATE THE STATION - STAZIONE VLF - ISOLA DI TAVOLARA (OT)

### PROGETTO DEFINITIVO

### RELAZIONE ILLUSTRATIVA

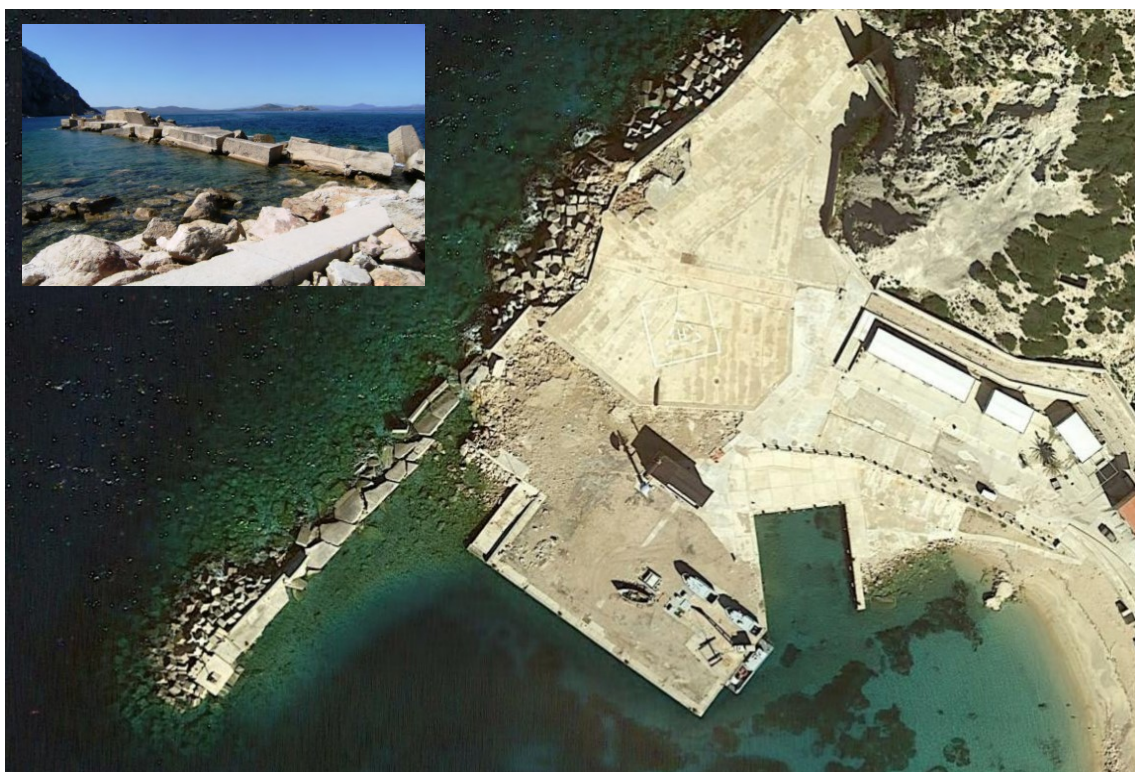
**Figura 2.4 – Danneggiamento subito dalla diga foranea e dal coronamento a seguito della mareggiata del 5 Marzo 2015**

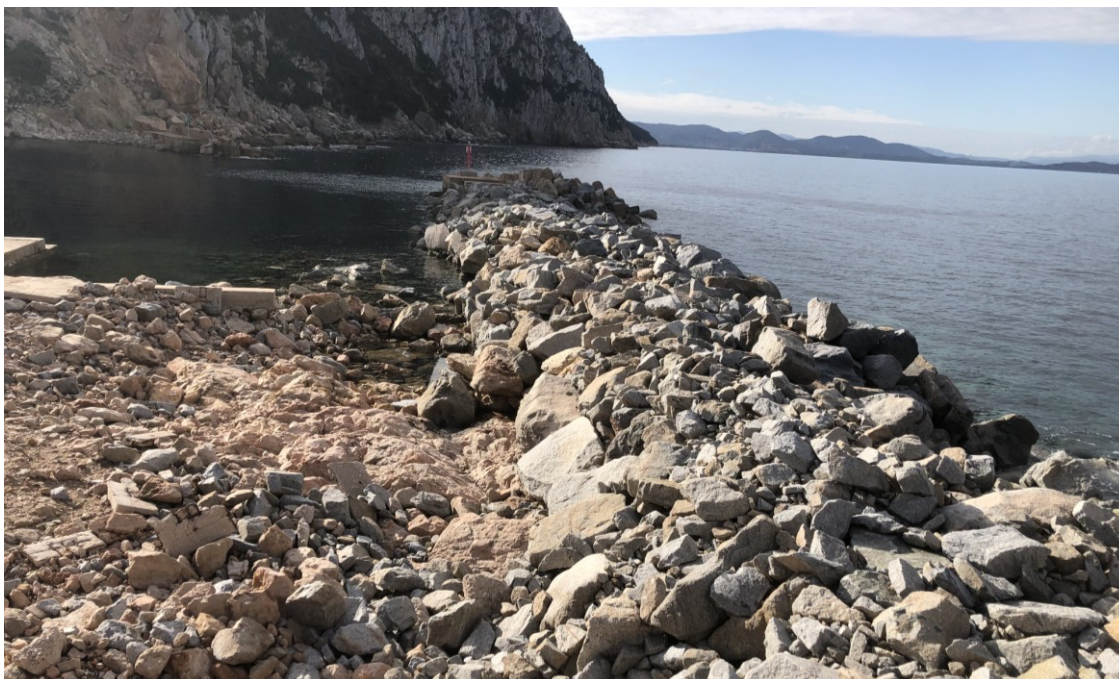
Nella situazione attuale (vedi Figura 2.5 a pagina seguente) la diga foranea presenta una sagoma e consistenza tali che una mareggiata, anche di non eccessiva intensità, è in grado di sormontare l'opera e penetrare all'interno dell'approdo con possibili ed ulteriori danni sia alla stessa scogliera sia alle infrastrutture retrostanti già notevolmente compromesse nella loro funzionalità. Considerando lo stato attuale dei luoghi, gli interventi eseguiti con il progetto esecutivo di IMMEDIATE WORKS Phase-1 ed il forte degrado in cui si trovano ancora oggi le strutture di difesa dal moto ondoso, l'Amministrazione militare ad Agosto 2017 ha fatto redigere un Progetto di Fattibilità Tecnico ed Economica in cui si è prevista l'esecuzione di una serie di interventi che vengono di seguito meglio specificati.

**Figura 2.5 – Situazione attuale del coronamento a seguito interventi IMMEDIATE WORKS Phase-1**

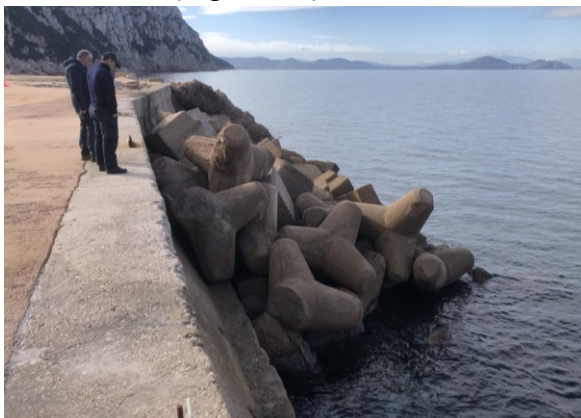
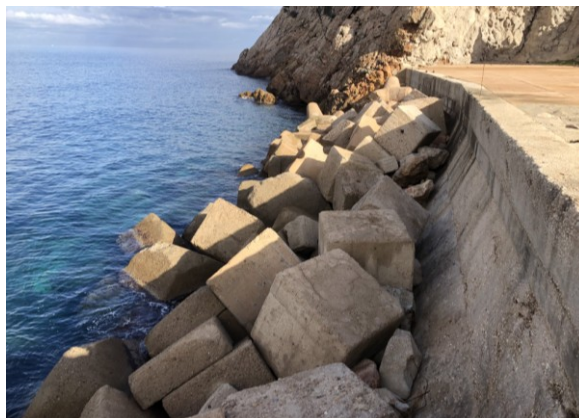
Allo stato attuale (come mostrano la precedente figura e le fotografie seguenti) la scogliera di protezione dal moto ondoso risulta nel complesso fortemente danneggiata nelle sue componenti (mantellata esterna, strato filtro e corpo diga nella parte immersa in acqua). Inoltre occorre sottolineare che molti blocchi artificiali (cubi, antifer e tetrapodi), collocati in opera in seguito all'intervento di messa in sicurezza (Phase 1), sono stati in parte spostati ed in parte hanno subito uno scoscendimento verso il piede dell'opera a causa della forza del mare, oltre che aver distrutto quasi completamente il massiccio di coronamento in calcestruzzo (Figura 2.4).

**Situazione attuale della scogliera alla radice (tratto di protezione piazzale superiore)**

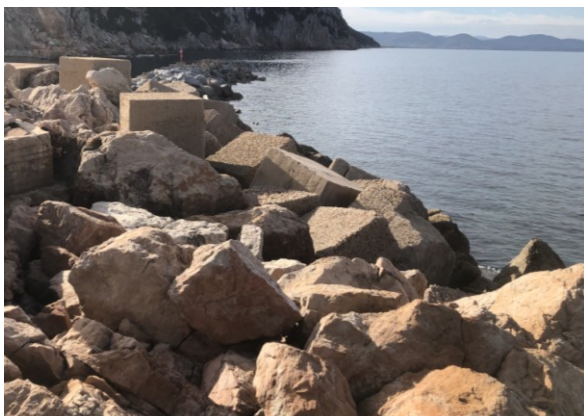
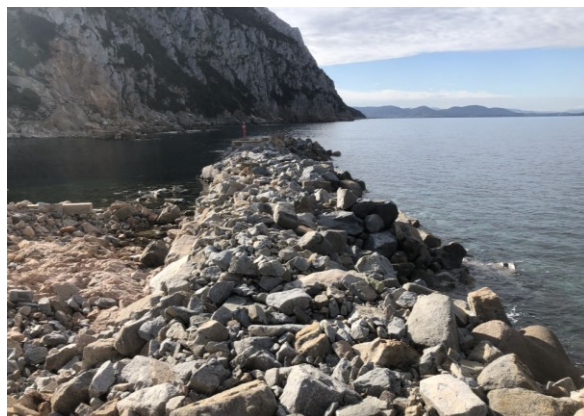
**Situazione attuale della scogliera alla radice (tratto intermedio e vista del prolungamento: diga foranea)**

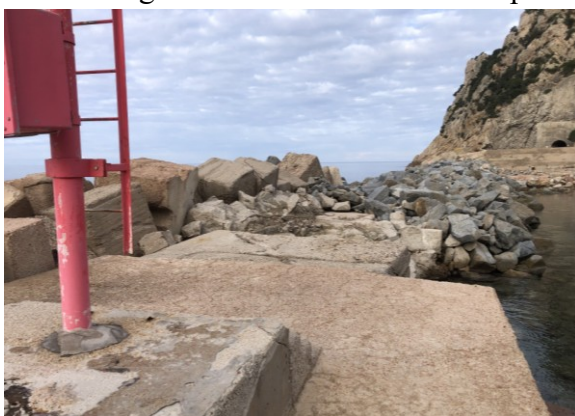
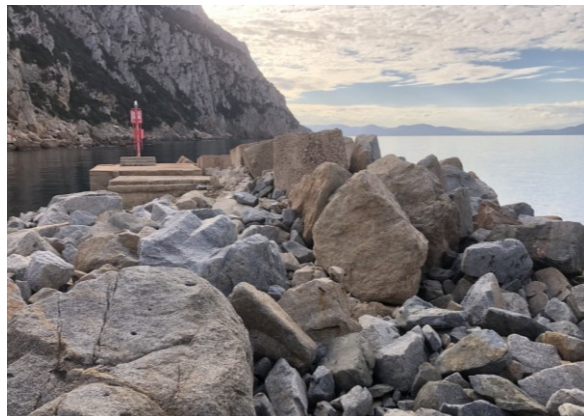
Si sottolinea che in testata l'elemento di coronamento si presenta fortemente danneggiato e senza muro paraonde (vedi fotografie seguenti). La sistemazione (provvisoria) data alla diga foranea alla sua estremità è perciò legata alla necessità di mantenere in funzione il fanale rosso di segnalazione dell'imboccatura portuale.

**Situazione attuale della diga foranea in corrispondenza della testata**

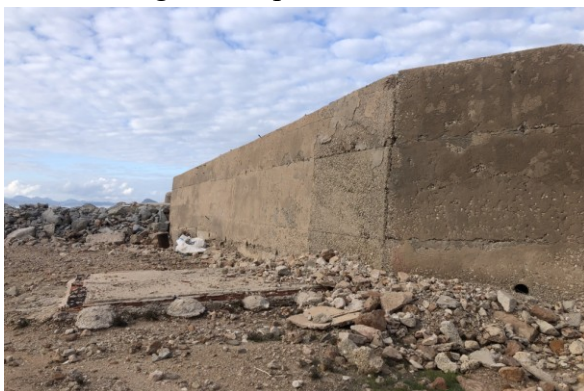
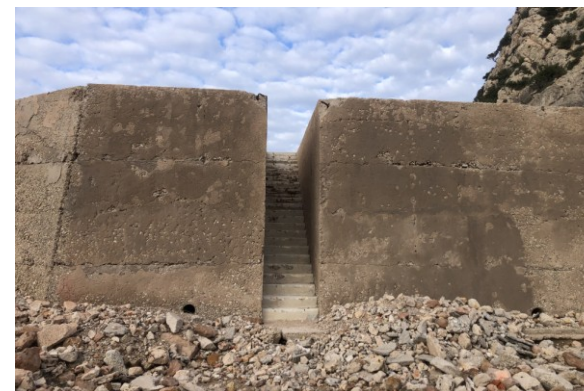
**Situazione attuale del muro di delimitazione tra piazzale inferiore e superiore**

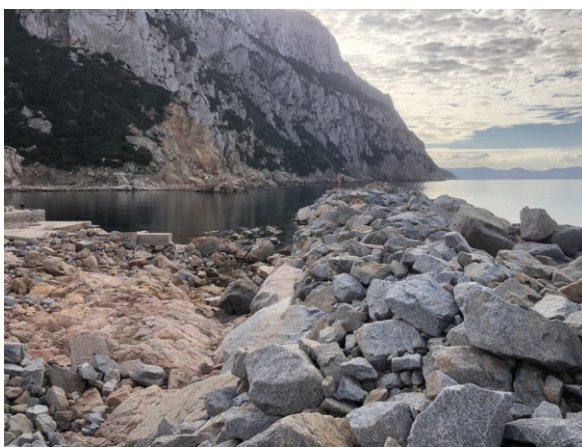
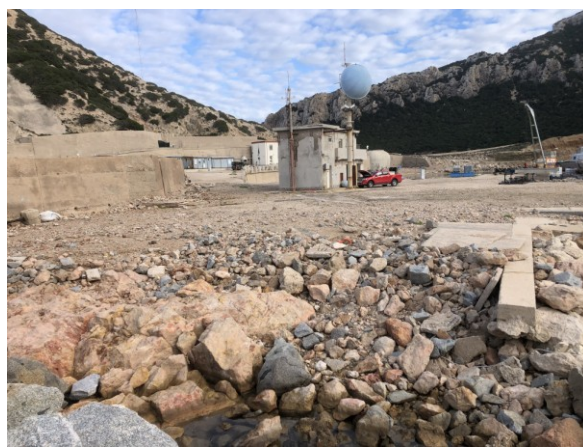
Come si può osservare dalle immagini precedenti e da quelle successive riportate poco sotto, allo stato attuale, la pavimentazione originaria in calcestruzzo è presente solo in limitate porzioni e la sua superficie è cosparsa di materiale lapideo in parte trascinato via dal corpo diga antistante dalla forza delle onde ed in parte derivante dal danneggiamento della pavimentazione pre-esistente a causa dell'ingressione marina e del dilavamento del piazzale superiore. L'azione delle onde che riescono a raggiungere le superfici del piazzale inferiore, per gli elevati valori dell'overtopping che caratterizzano l'attuale geometria della diga foranea ha inoltre demolito e asportato la porzione di pavimentazione e del relativo sottofondo del piazzale soprattutto nella zona immediatamente retrostante l'ex coronamento del tratto terminale della diga foranea distrutto quasi completamente dalla mareggiata del Marzo 2015.

**Stato attuale del piazzale inferiore in corrispondenza della radice della diga foranea**

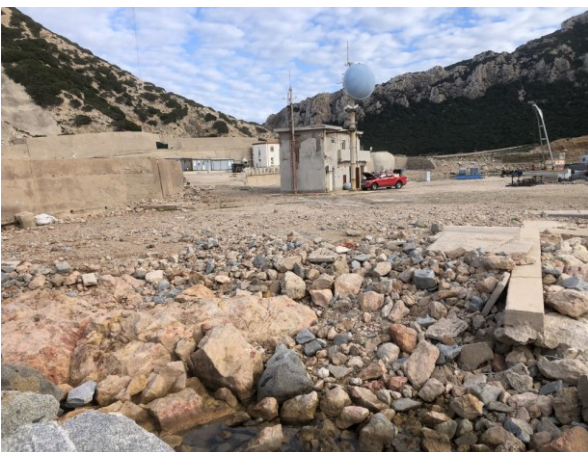
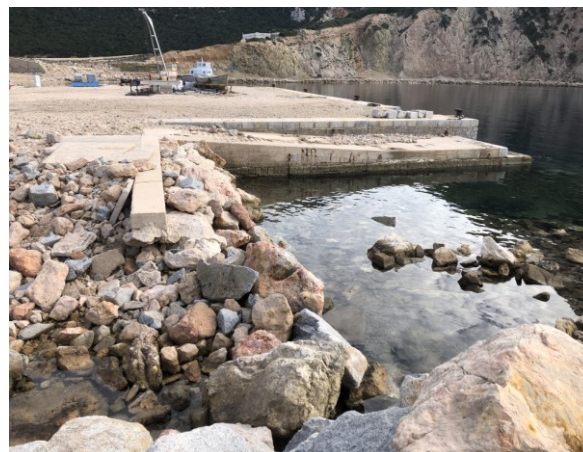
**Consistenza dell'esistente pavimentazione del piazzale inferiore (zona retrostante ex coronamento)**

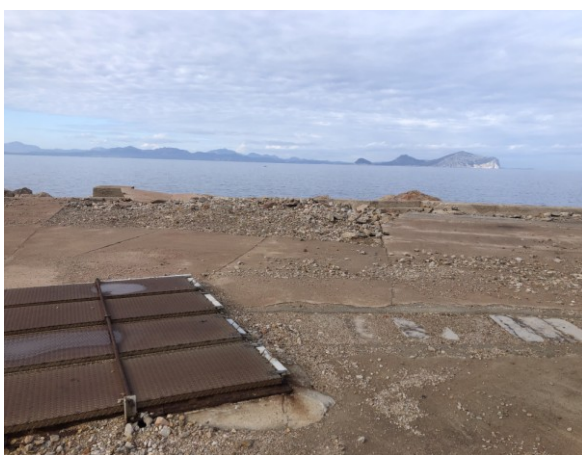
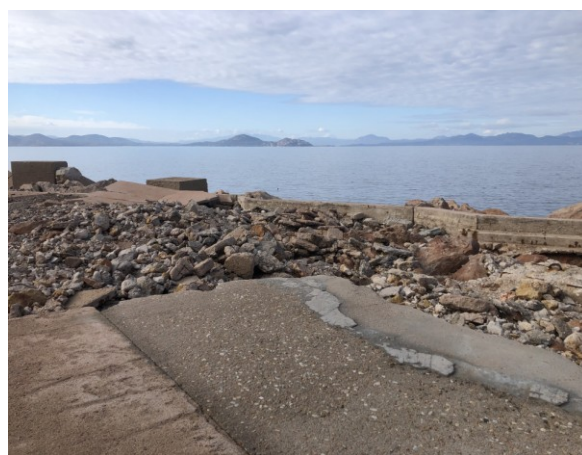
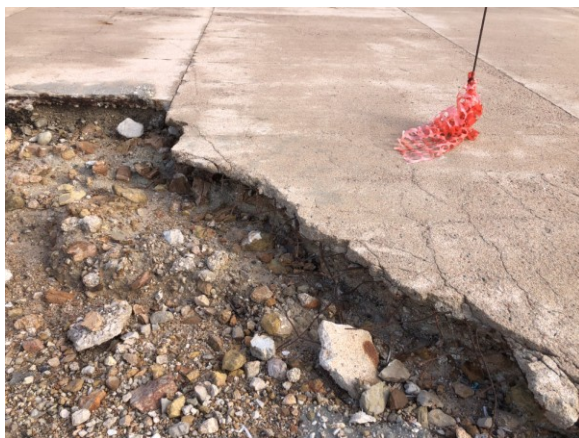
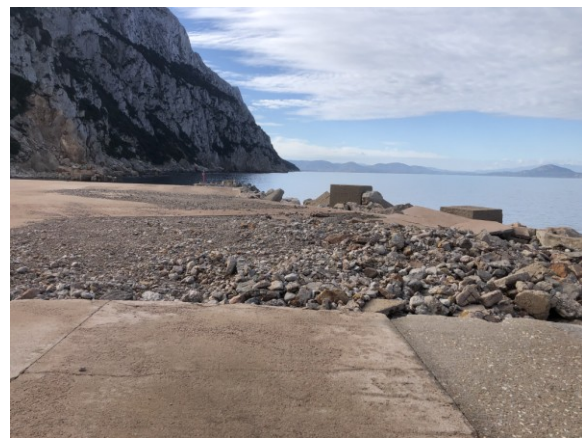
Allo stato attuale la pavimentazione originaria, costituita da un getto di calcestruzzo di circa 15 cm armato con rete elettrosaldata (vedi immagini riportate di seguito), presenta diffuse lesioni e fessurazioni, ma anche un'ampia area che ha subito la rottura completa (portando allo scoperto anche il sottofondo in misto granulare) per una superficie di circa 3884 m<sup>2</sup> che deve essere al più presto ripristinata per evitare che il danneggiamento aumenti progressivamente.

In particolare la rimozione dell'esistente strato di calcestruzzo da 15 cm, armato con rete elettrosaldata, riguarderà prevalentemente la superficie del Piazzale Ovest Superiore (avente una estensione complessiva di 4116 m<sup>2</sup>), in quanto Piazzale Ovest Inferiore (di 3844 m<sup>2</sup>) presenta già ampie superfici in cui tale strato superficiale è assente. Una volta rimosso tutto lo strato superficiale in calcestruzzo, la sistemazione di progetto prevede l'esecuzione della scarifica del materiale granulare sottostante, misto a ciottoli e pietrame di varie dimensioni, con conseguente livellamento del nuovo piano di appoggio. Sulle superfici così trattate è stato previsto il collocamento in opera di uno strato di granulare misto cementato (di spessore minimo di 30 cm) che garantisce maggiore resistenza rispetto al misto stabilizzato utilizzato nell'attuale situazione, su cui verrà direttamente gettato in opera un nuovo strato calcestruzzo, dello spessore di 20 cm, con interposizione di una nuova rete elettrosaldata ( $\phi 8$  mm a maglia quadrata 20/20 cm) zincata a caldo.

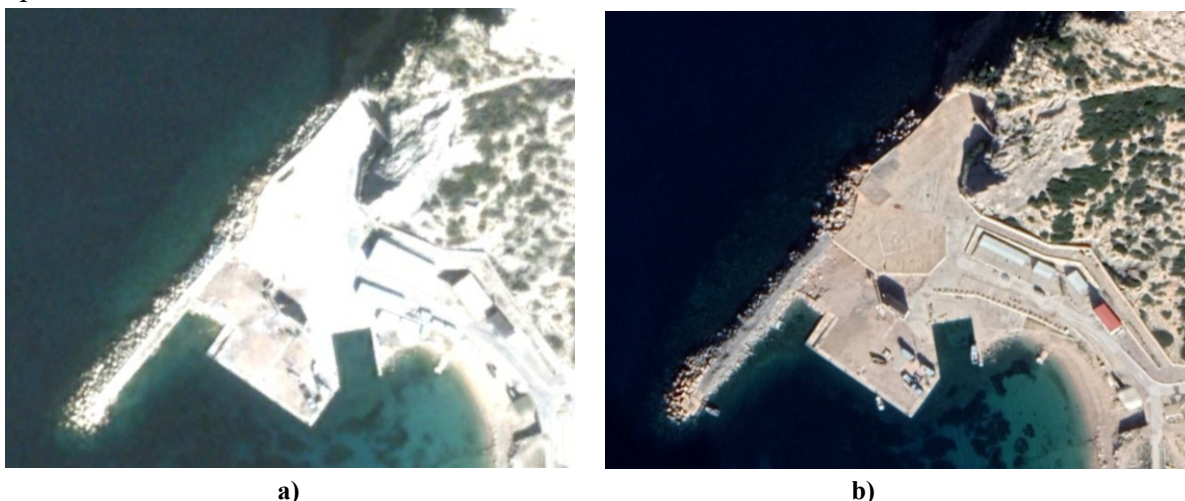
Inoltre lo stato di progressivo degrado dovuto all'azione di scalzamento operata dalle onde nel corso degli anni è ben documentato dalle due figure seguenti in cui è visibile la situazione della scogliera nell'anno 2004 e poi successivamente nell'anno 2019. Dal confronto delle due fotografie aeree si può facilmente constatare l'ammaloramento della mantellata della scogliera del molo di sopraflutto, soprattutto dopo l'evento del 2015, con il suo parziale ripristino.

a) b)  
Immagini satellitari della scogliera del molo di sopraflutto: a) anno 2004; b) anno 2019

Le immagini precedenti mostrano però che la scogliera presenti pendenze della scarpata (lato mare) decisamente acclivi con una esigua larghezza della berma di sommità, per cui le onde (peraltro non frangenti per la presenza degli elevati fondali nella zona immediatamente

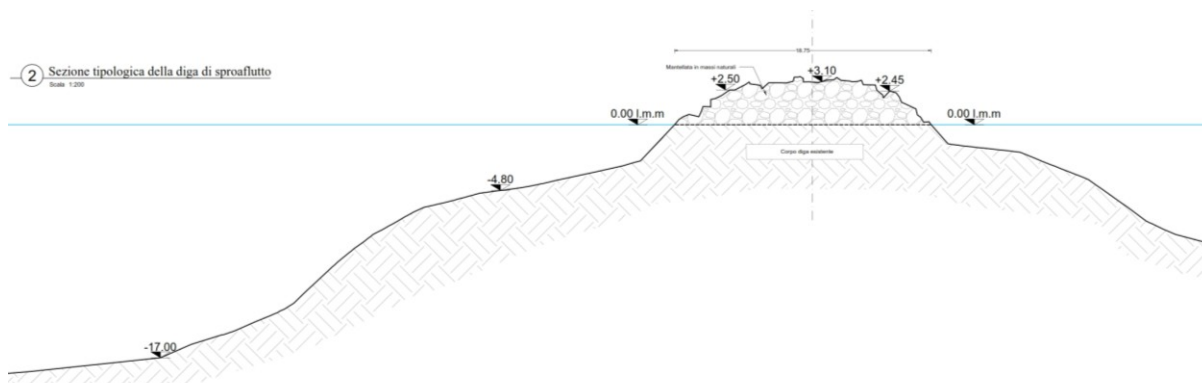
L'osservazione del profilo trasversale assunto dall'esistente diga foranea denota la presenza di sezioni correnti (vedi ad es. la seguente Figura 4.9) assimilabili a opere a gettata tipo "berm breakwater".

Figura 4.9 – Sezione tipo opera foranea attuale con andamento ad S della scarpata lato mare
