**SEZIONE DEL GENIO MILITARE
PER LA MARINA
CAGLIARI**

PROGETTO DEFINITIVO

**"RESTAURATION OF HEALTH AND SAFETY CONDITIONS
TO OPERATE THE STATION - STAZIONE VLF - ISOLA DI
TAVOLARA (OT)"**

**Documentazione fotografica dello
stato attuale**

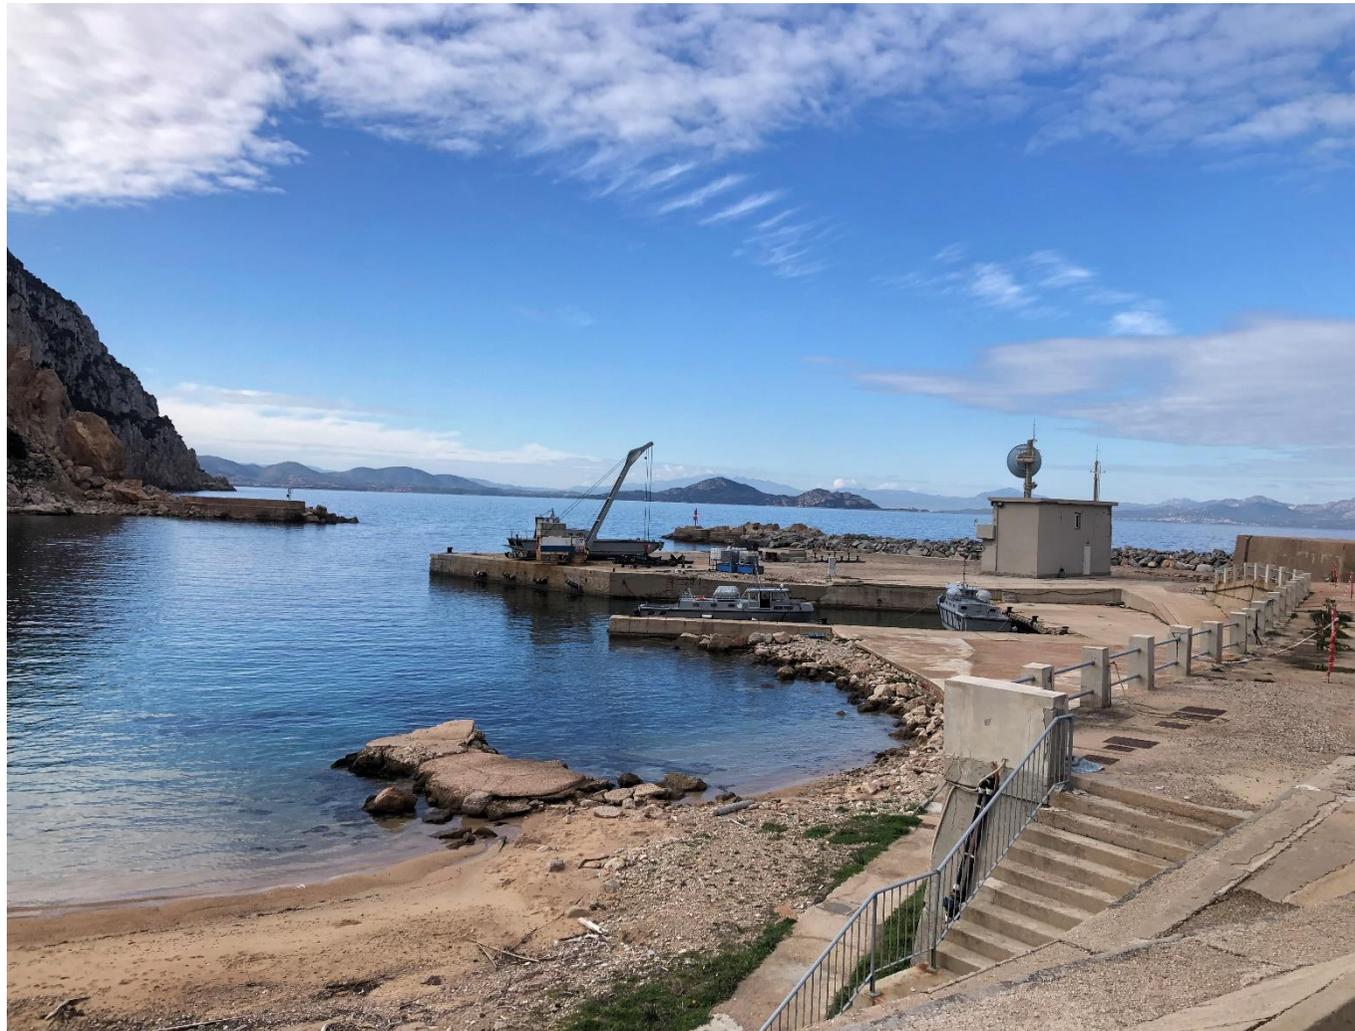
Figura 1 - Vista di insieme della Stazione VLF

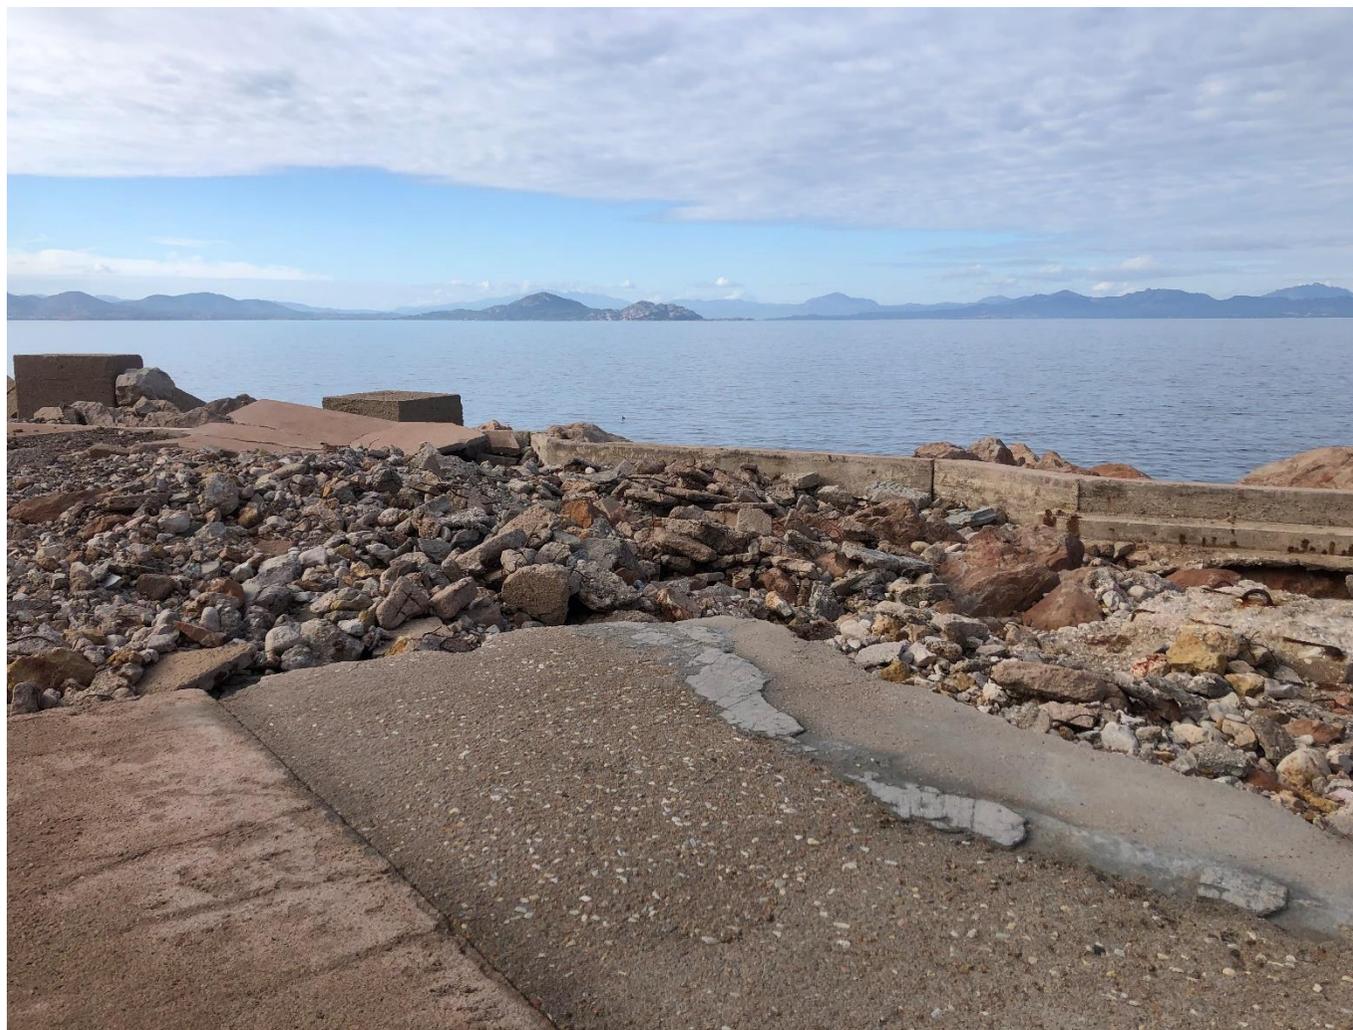
Figura 2 - Zona deteriorata alla radice del molo di sopraflutto

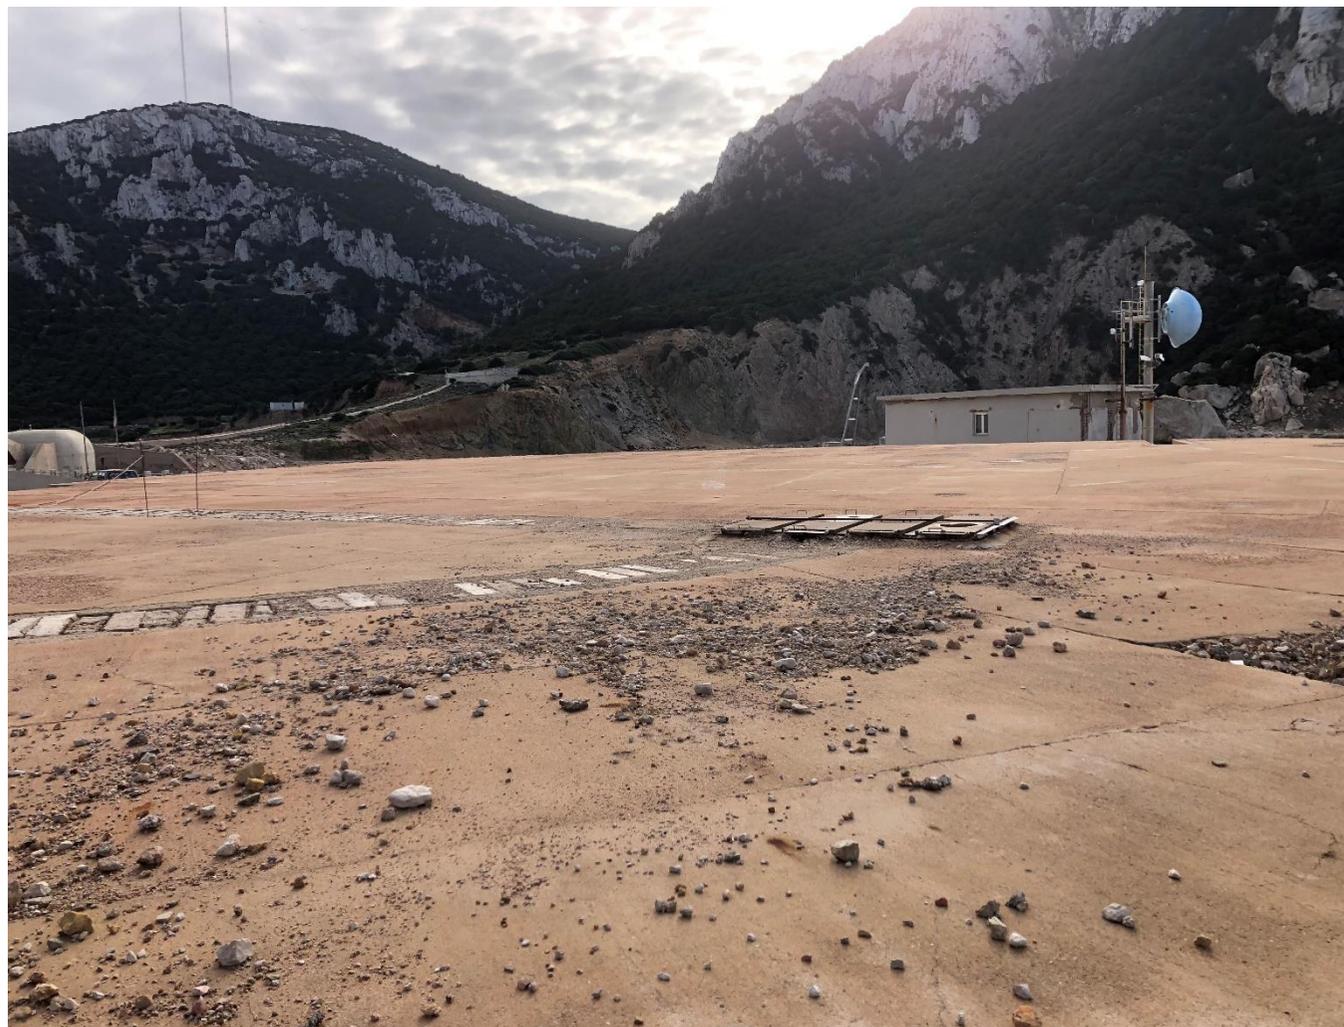
Figura 3 - Piazzale superiore - Plotte di copertura impianti

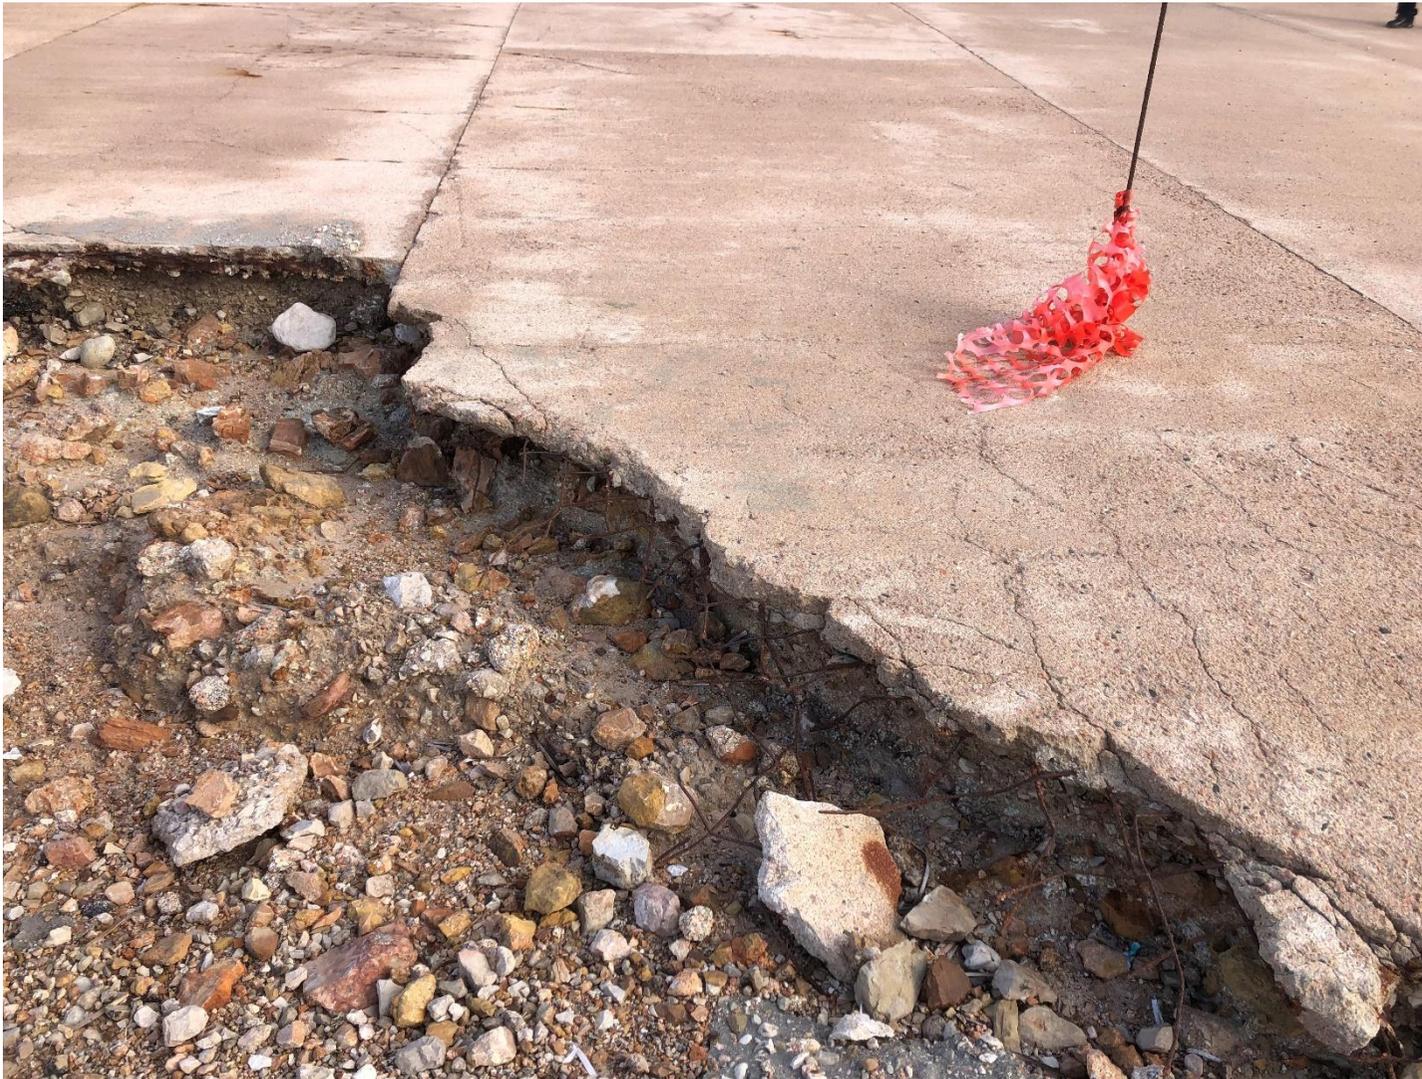
Fig.4 - Zona deteriorata piazzale superiore in CLS

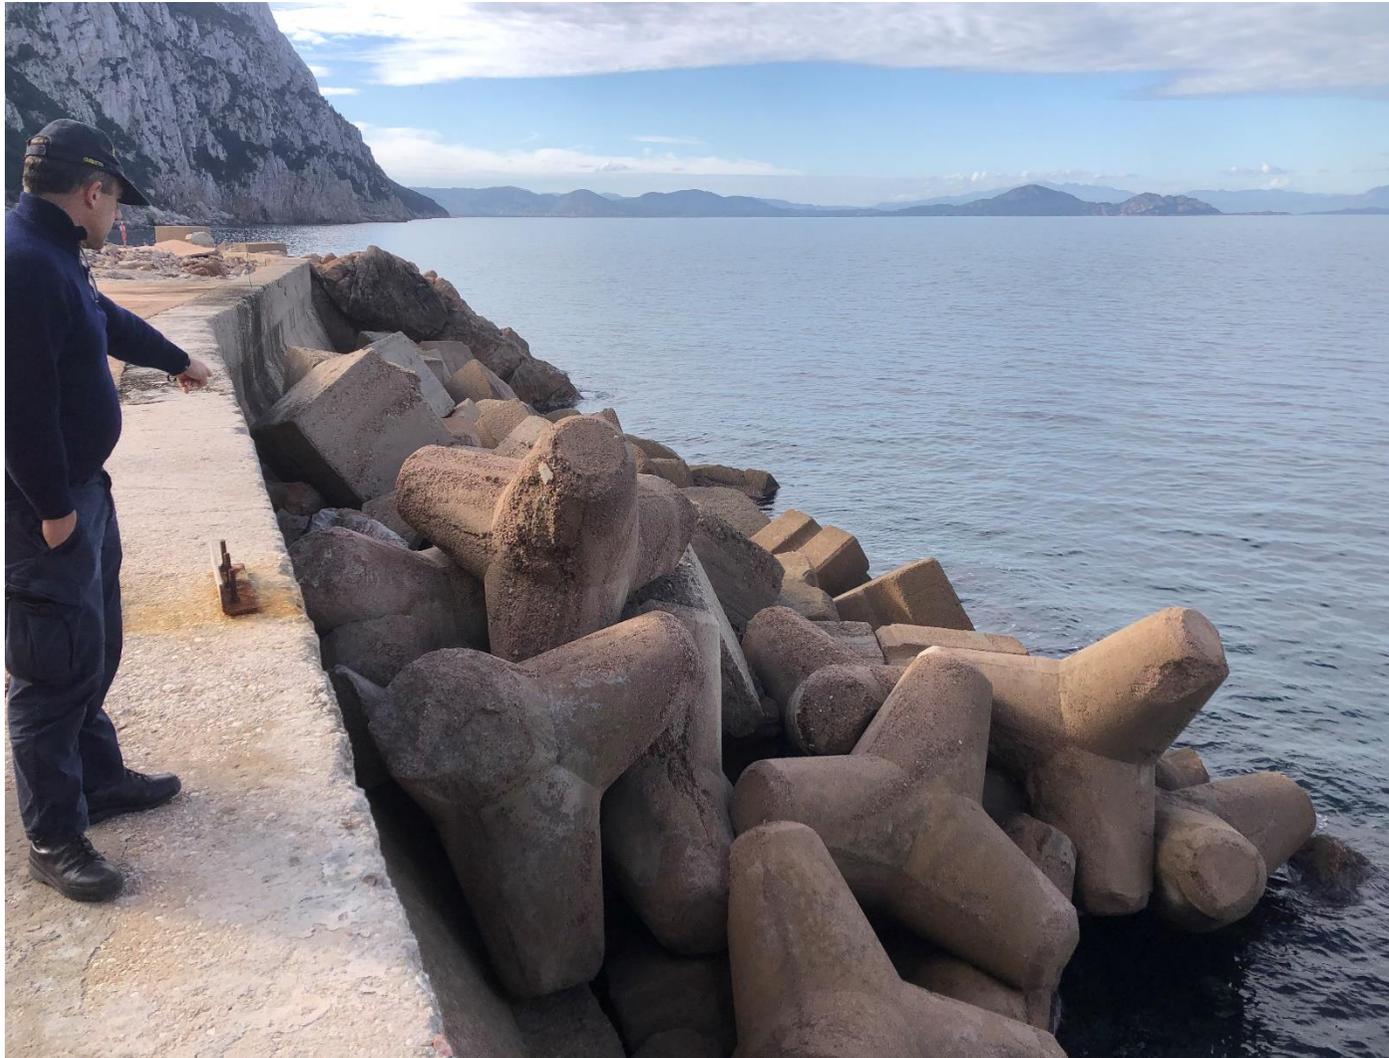
Fig.5 - Mantellata in tetrapodi esistente alla radice del di sopraflutto

Mantellata in tetrapodi attualmente esistente ammalorata

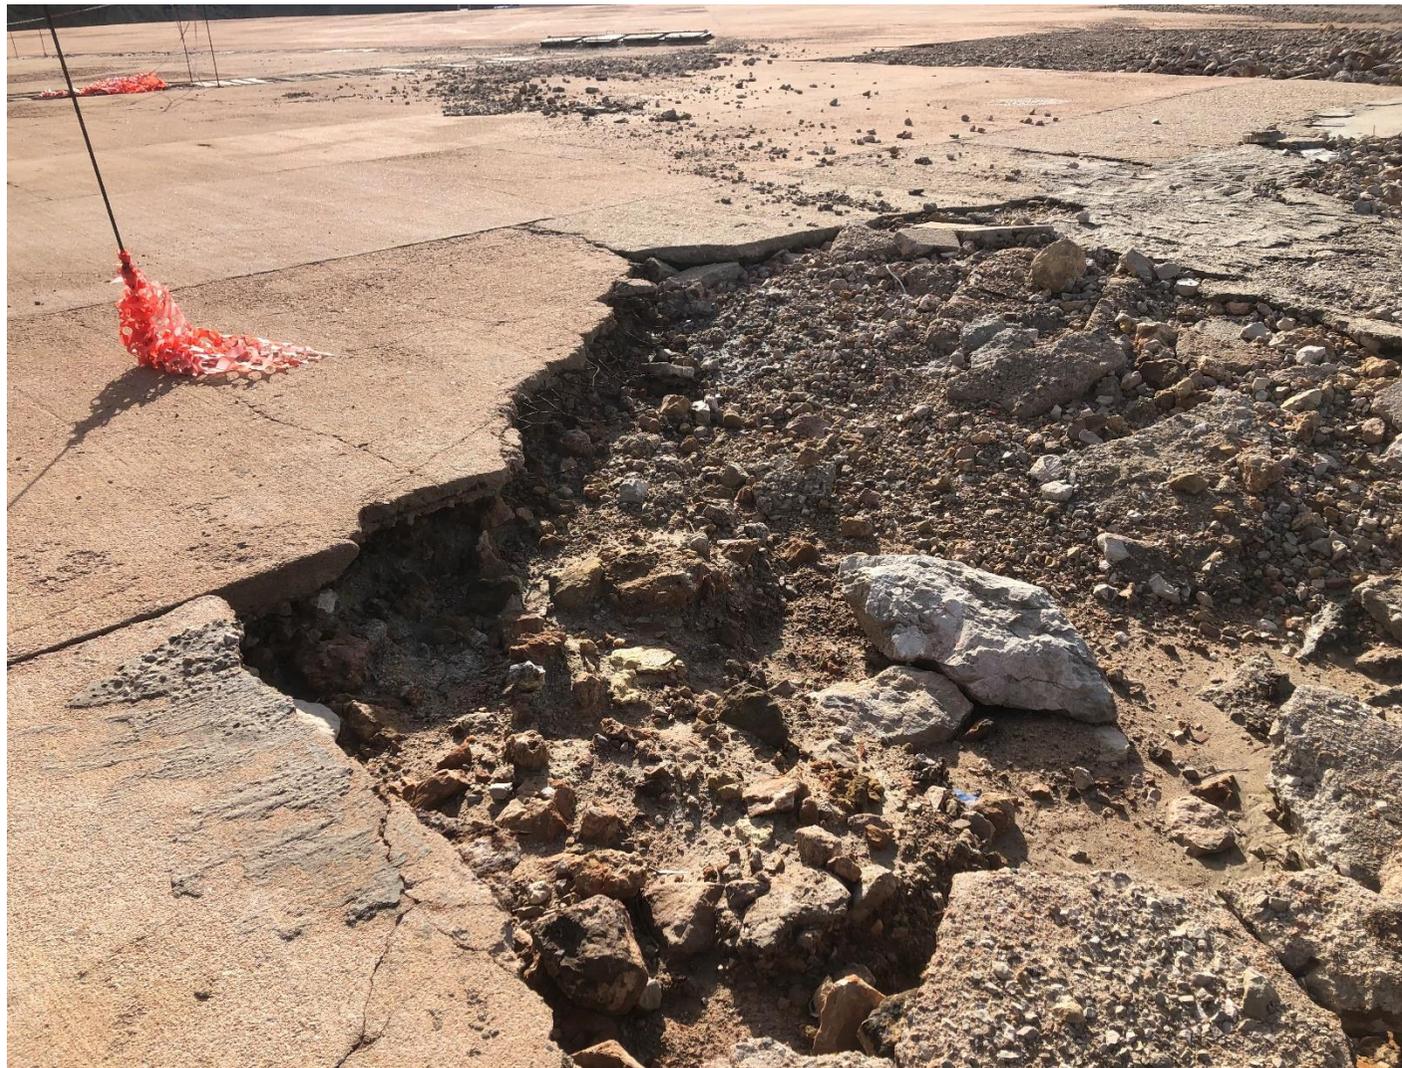
Fig.6- Altra zona deteriorata piazzale superiore in CLS

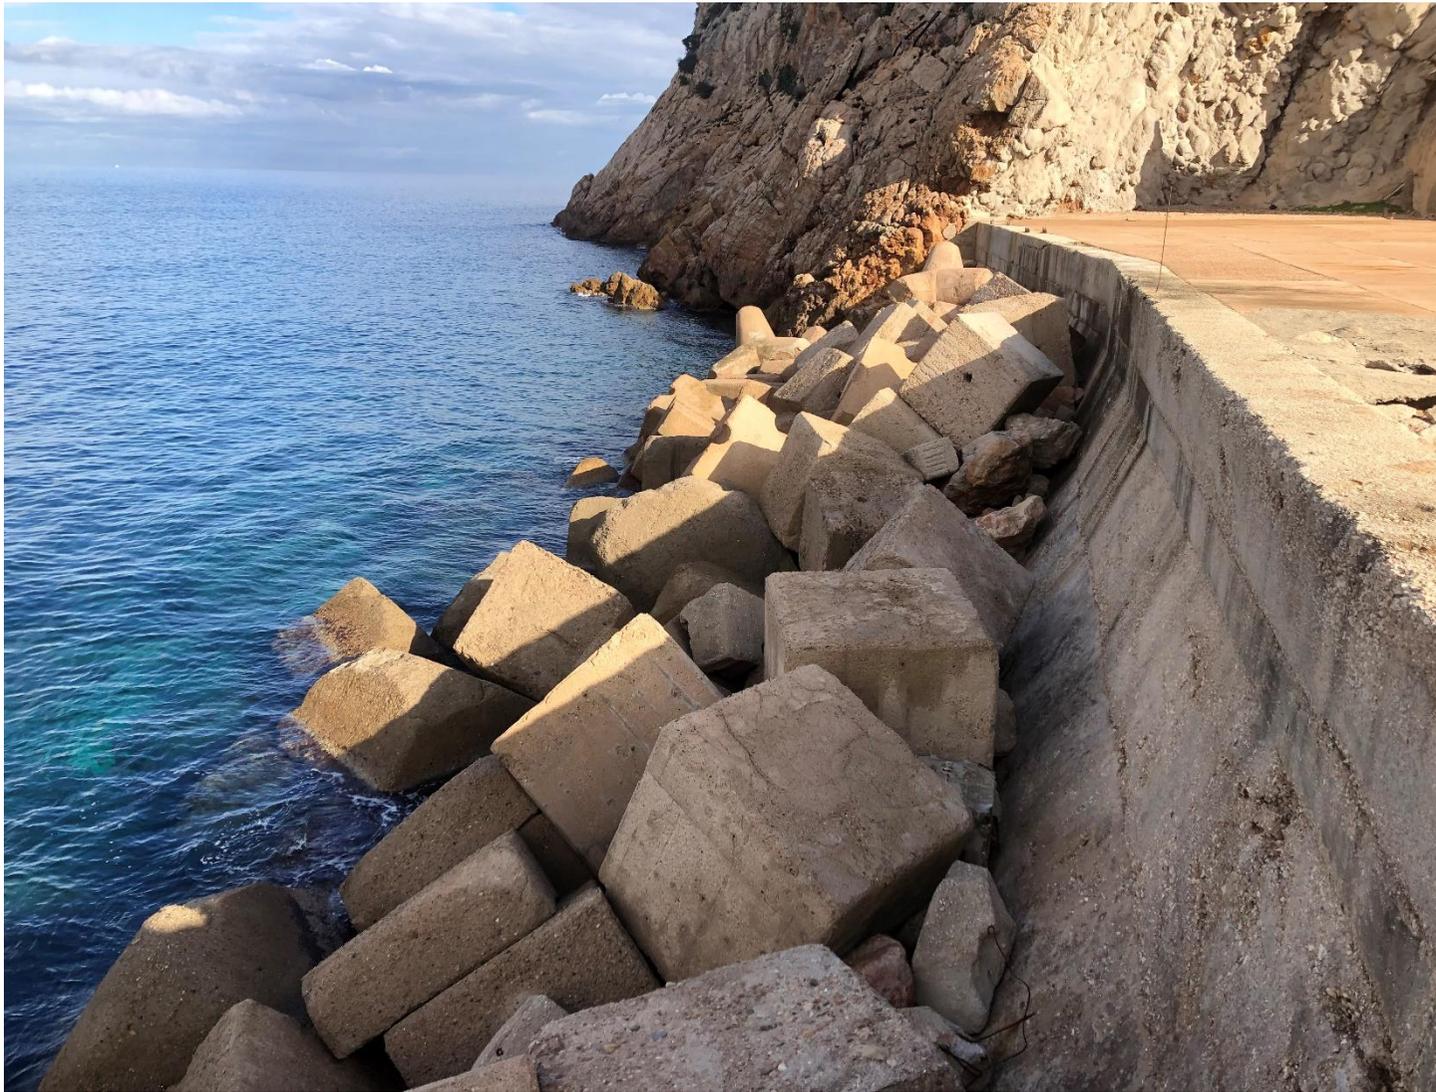
Fig.7- Mantellata in massi cubici esistente alla radice del di sopraflutto - si nota lo scivolamento verso il basso
"RESTAURATION OF HEALTH AND SAFETY CONDITIONS TO OPERATE THE STATION - STAZIONE VLF - ISOLA DI TAVOLARA (OT)"
Documentazione fotografica dello stato attuale

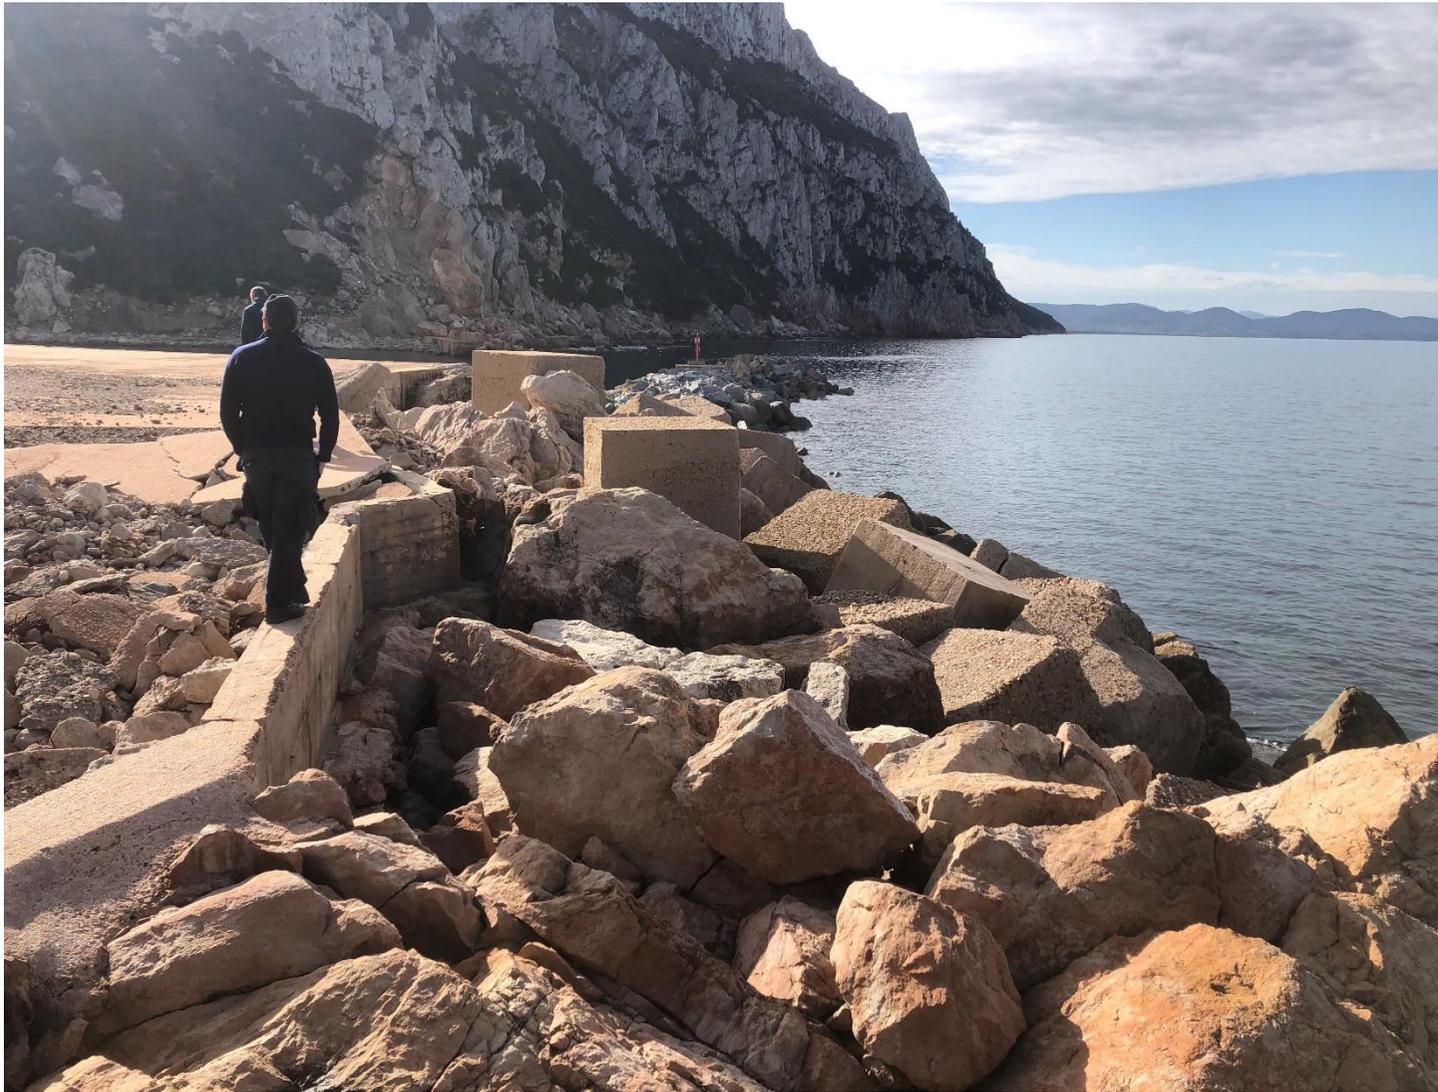
Fig.8- Altra zona deteriorata della Mantellata esistente

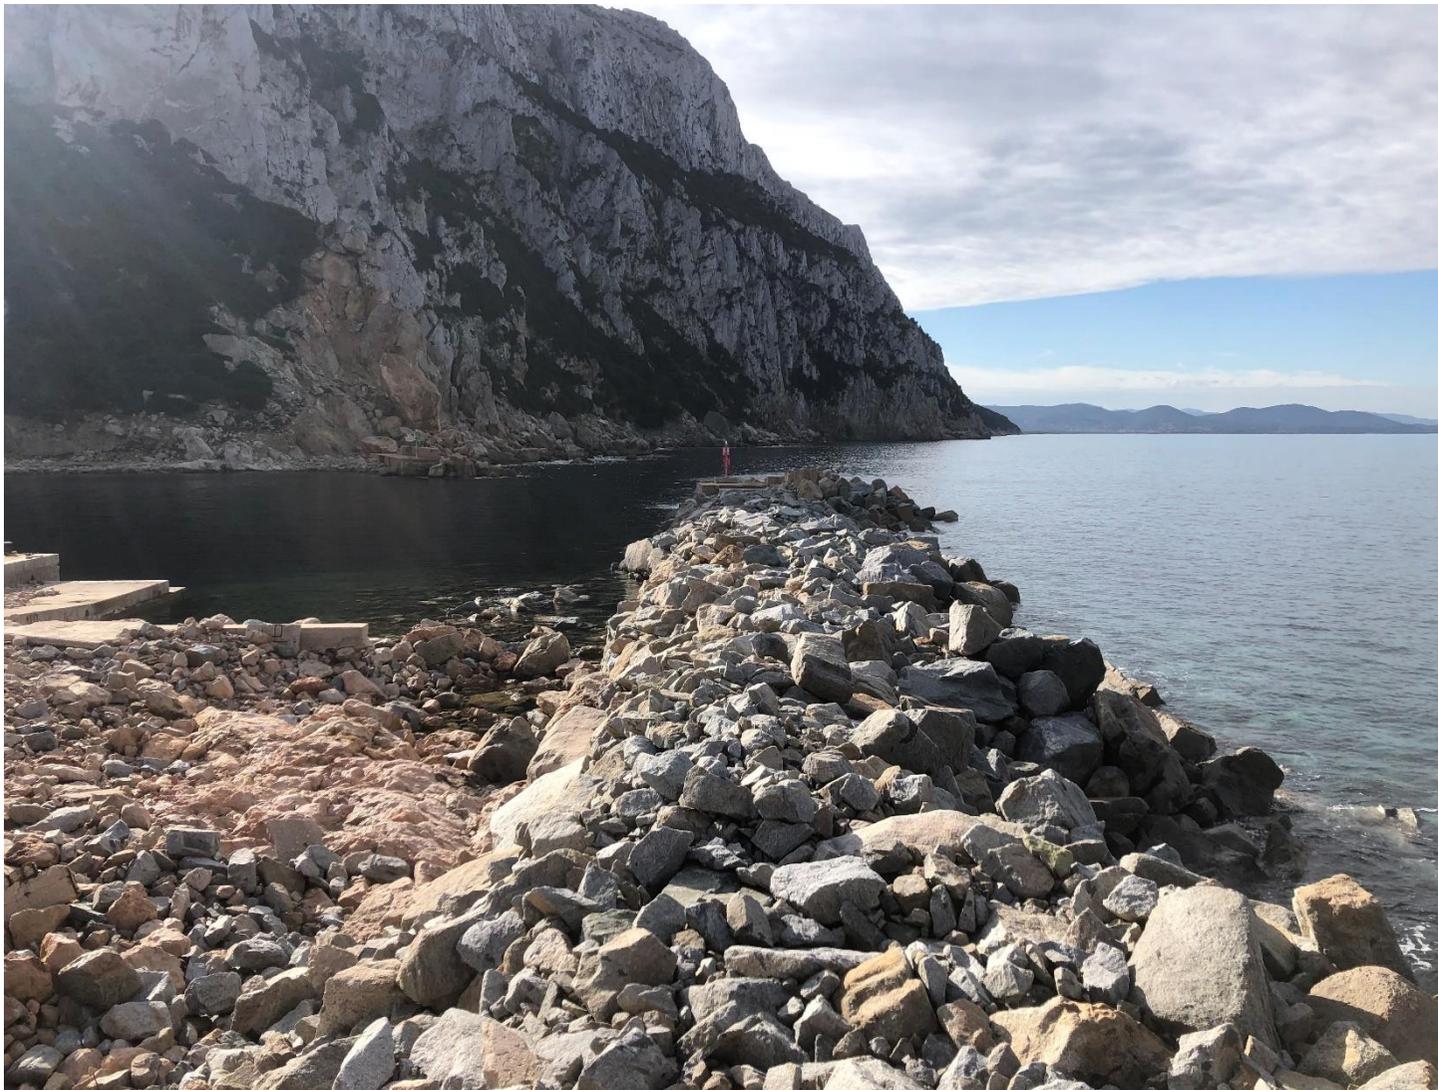
Fig.9 - Mantellata esistente del molo di sopraflutto

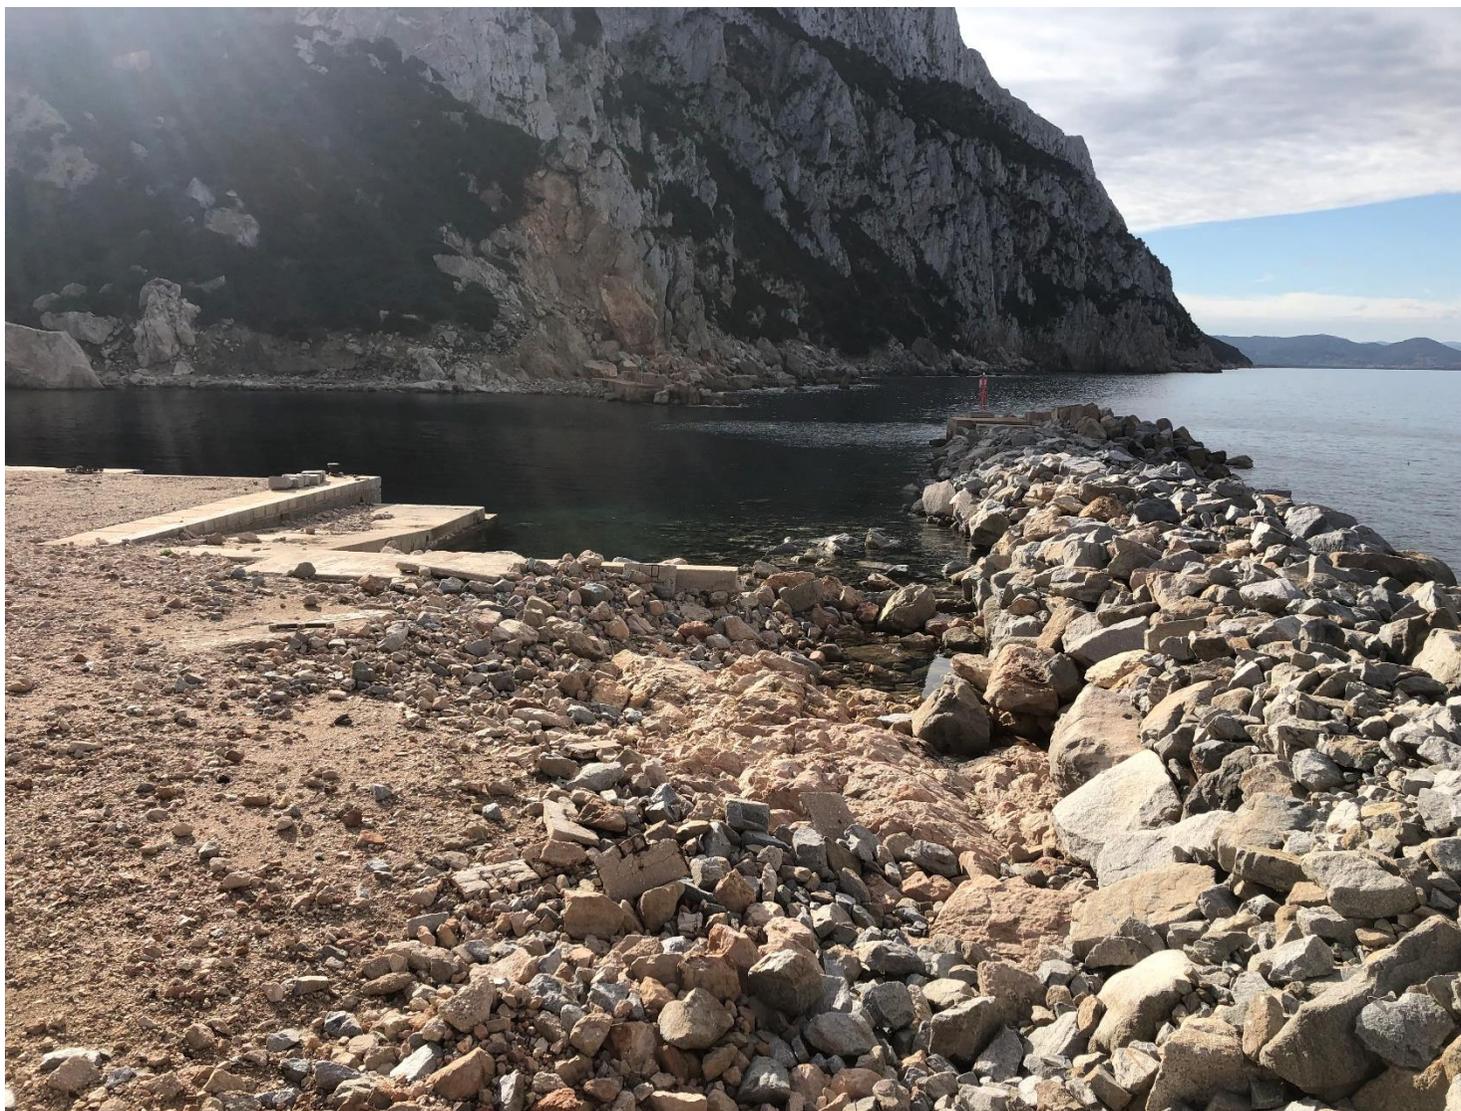
Fig.10 - Mantellata esistente del molo di sopraflutto, si osserva la migrazione dei massi all'interno della darsena

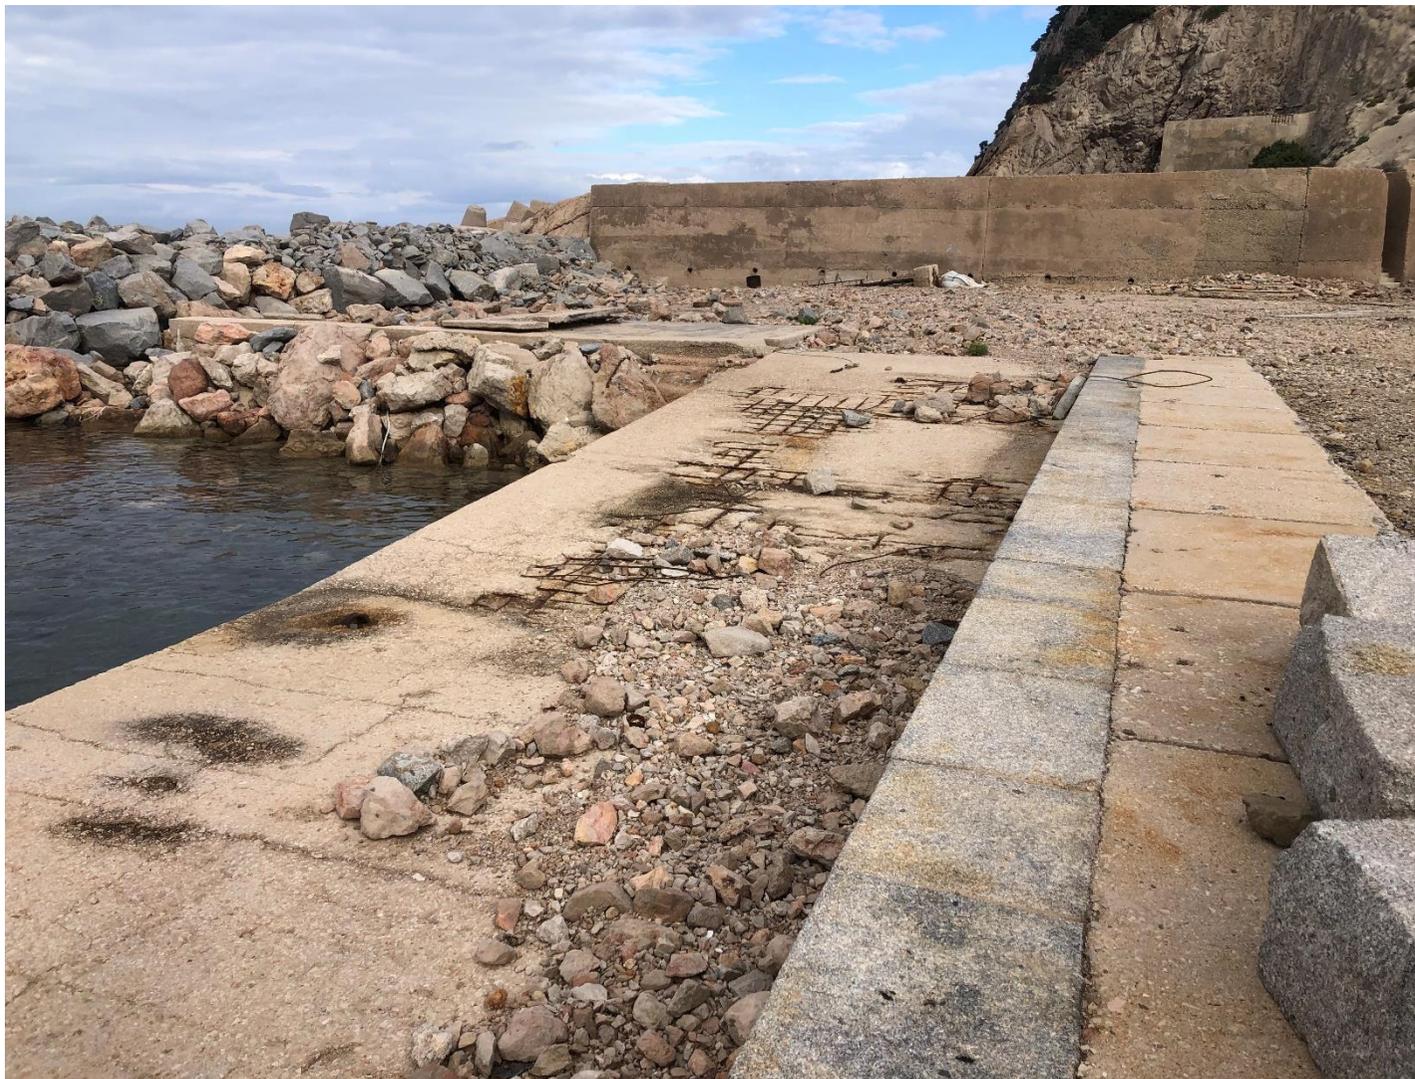
Fig.11 - Banchina prima darsena, materiali sparsi a causa delle tracimazioni del moto ondoso

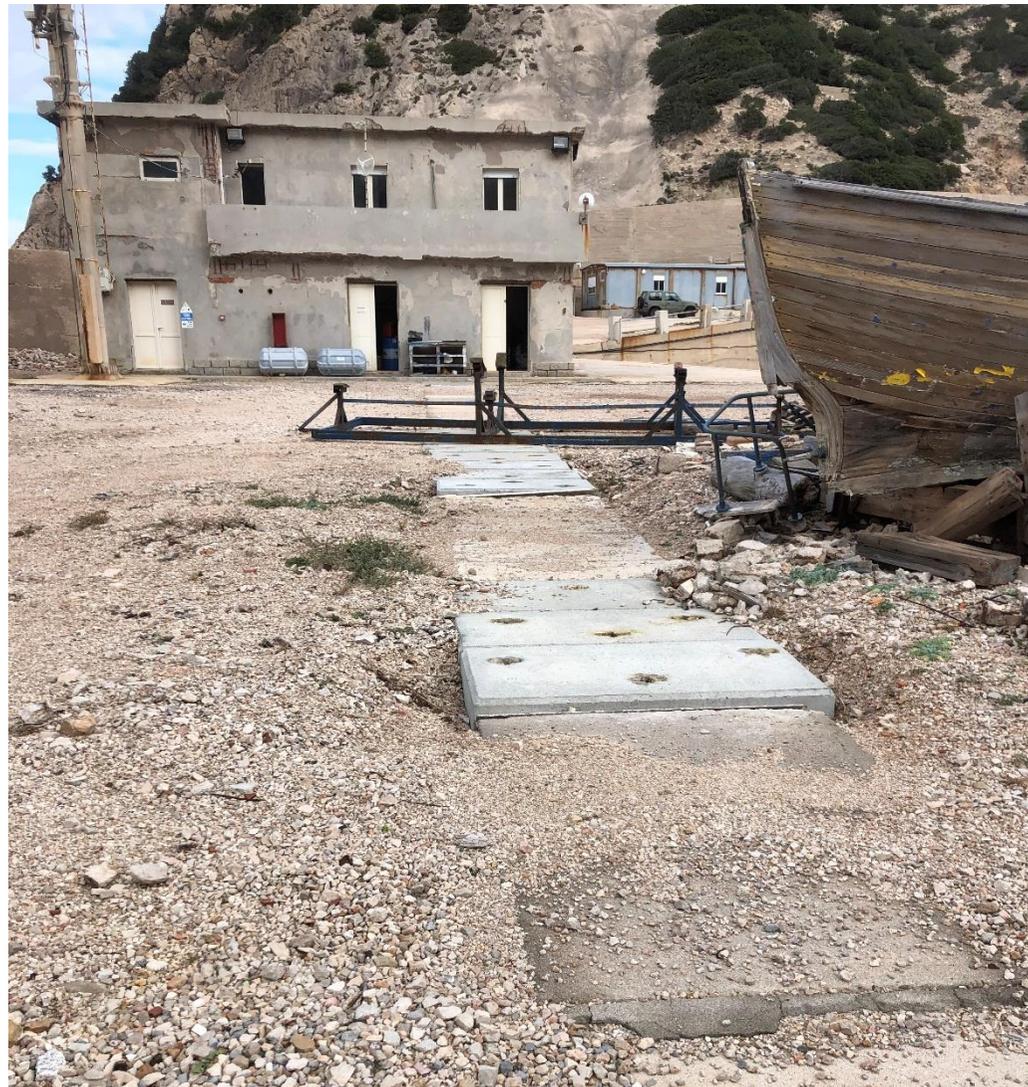
Fig.12 - Stato delle opere sul piazzale inferiore della stazione VLF

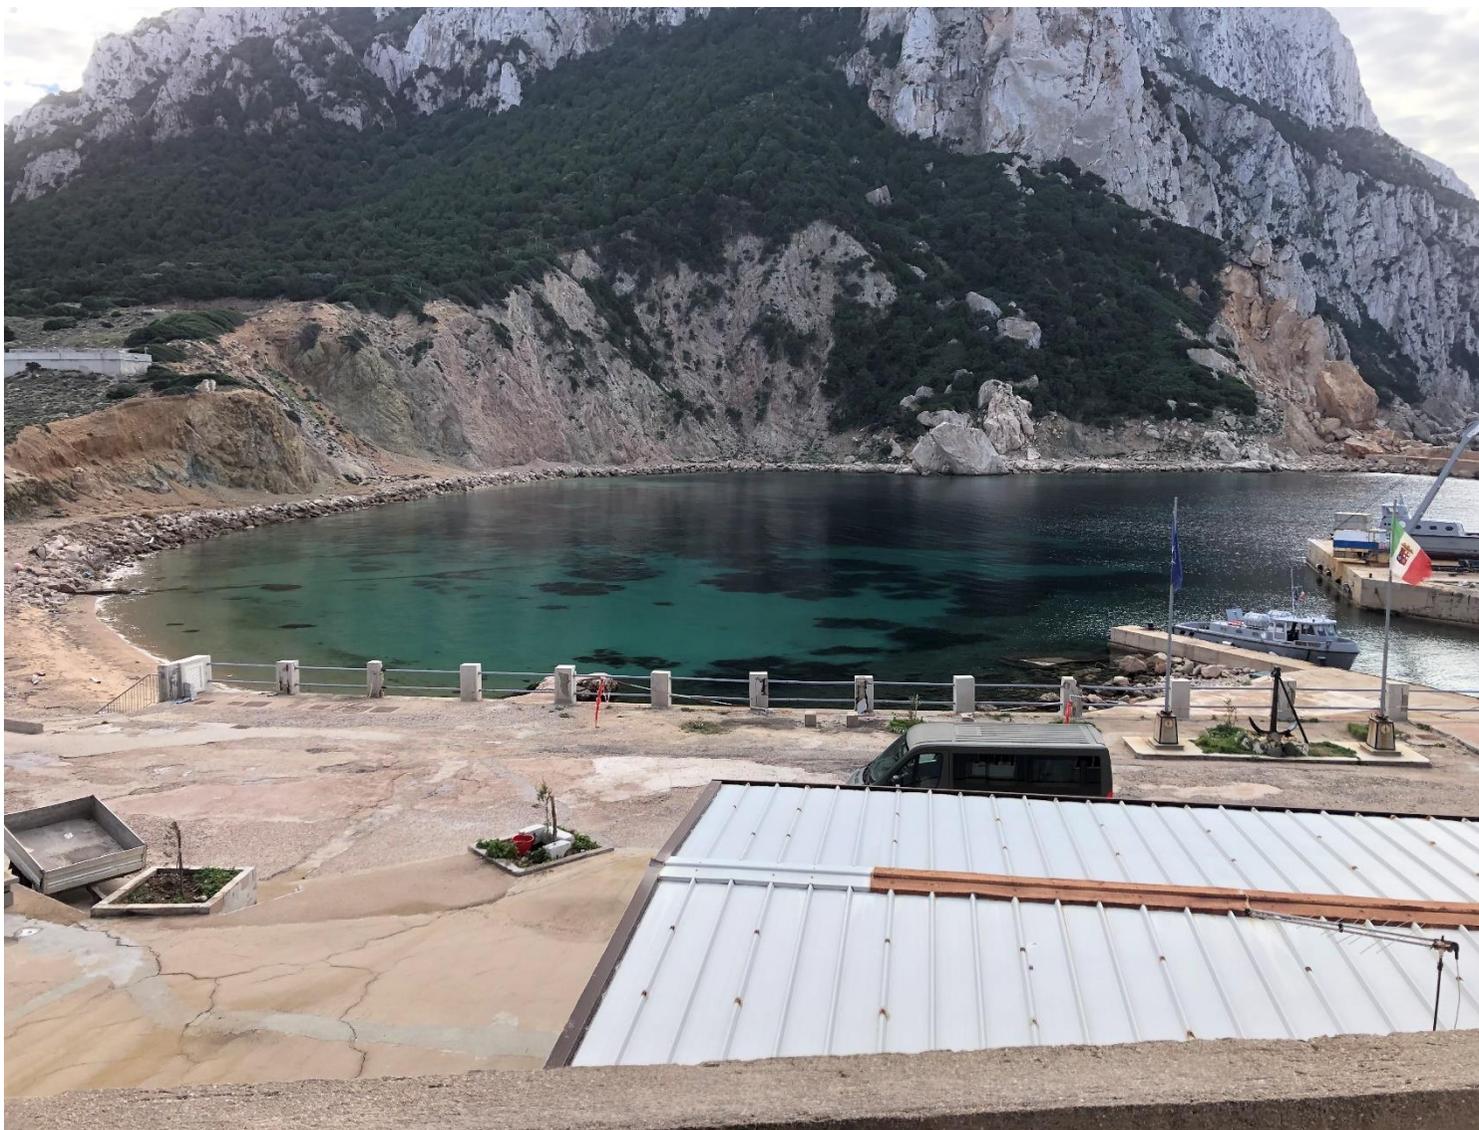
Fig. 14 - Specchio acqueo portuale ridossato

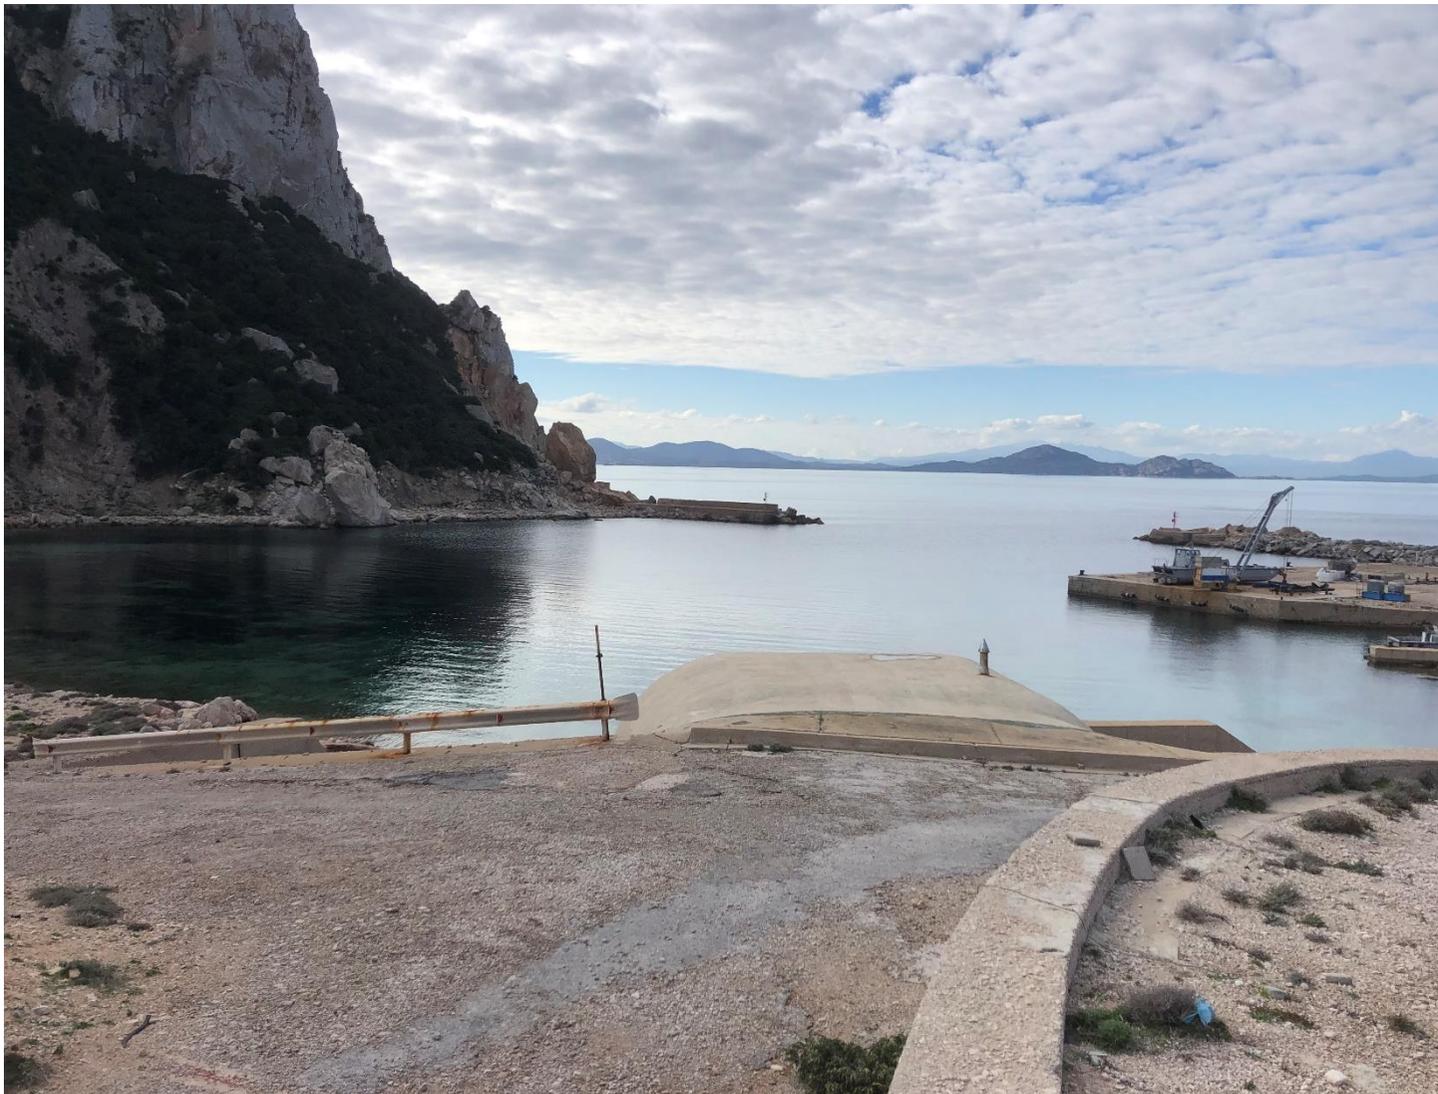
Fig. 15 - Strutture a terra, molo di sottoflutto
