# LIAISON LYON - TURIN / COLLEGAMENTO TORINO - LIONE

*Infopoint Caserma Clemente Henry - Susa*

**Fase 1 - Relazione tecnico illustrativa**

**Oggetto: relazione indagini stratigrafiche eseguite sulle superfici esterne della Caserma Henry a Susa.**

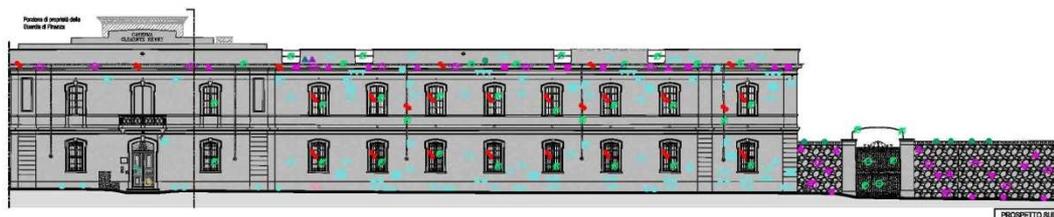
Figura 4 - Prospetto principale

Il fronte principale a sud, che si affaccia sulla piazza, e quello ad est, risultano essere in uno stato di conservazione discreto.

L'intervento sulle facciate, prevederà interventi di rimozione dei cavi e degli impianti tecnologici obsoleti, la pulitura, la verifica della stabilità degli elementi architettonici (cornicioni, mensole e fasce marcapiano), la rimozione di rappezzamenti cementizi, e piccole opere di risanamento, completate da una tinteggiatura e velatura finale per l'accordo cromatico dell'insieme.

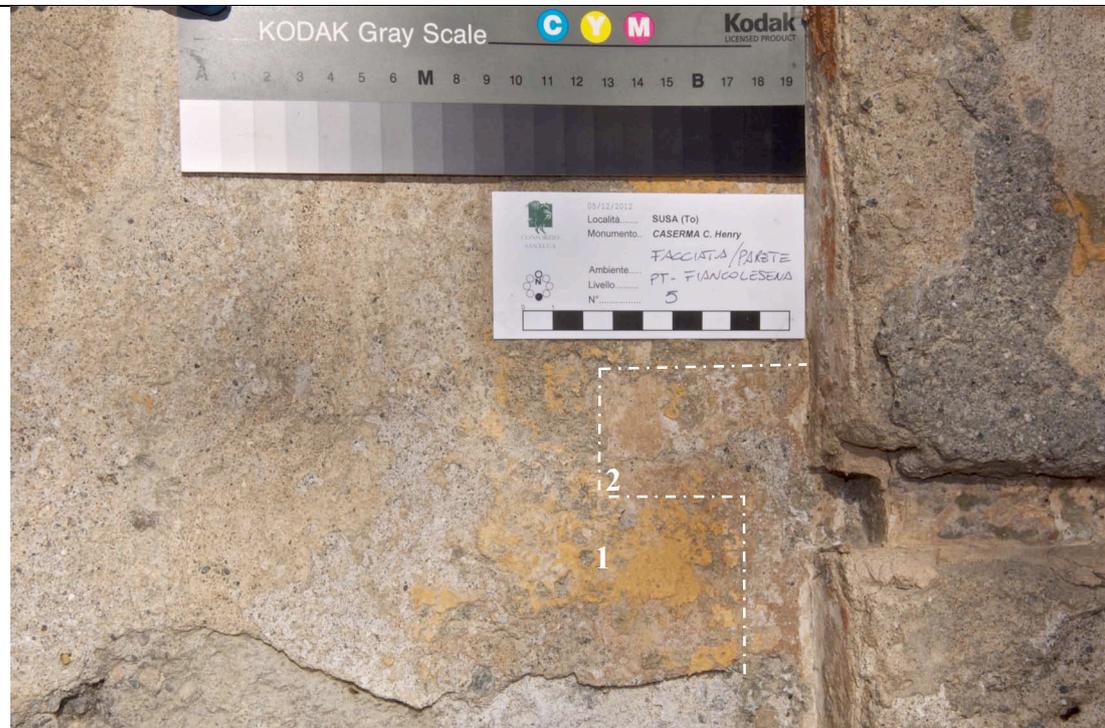
**Sondaggio Stratigrafico n. 5**  
FACCIATA (Esterno SUD) – PT angolo parete/lesena

- 1) fase gialla a vista
- 2) fase originale con coloritura marrone-arancio

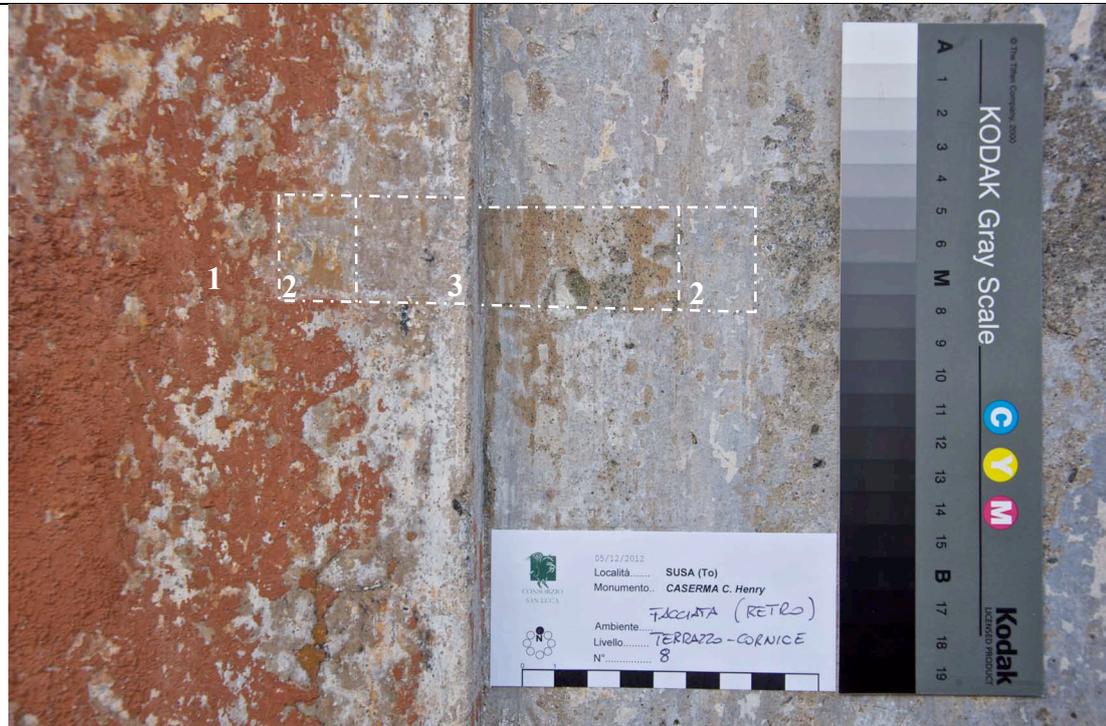
PARETE NORD (Esterno) – P1° (Terrazzo), cornice porta-finestra

- 1) fase a vista: tinteggiatura con tempera rossa sulla cornice dell'apertura e residui della tempera gialla sulla parete
- 2) fase di manutenzione: coloritura oca-marrone sulla cornice e grigio chiaro sulla parete
- 3) fase originale: tracce di coloritura oca-terra bruciata sulla parete (imprimitura dell'intonaco) e colore grigio chiaro sulla cornice

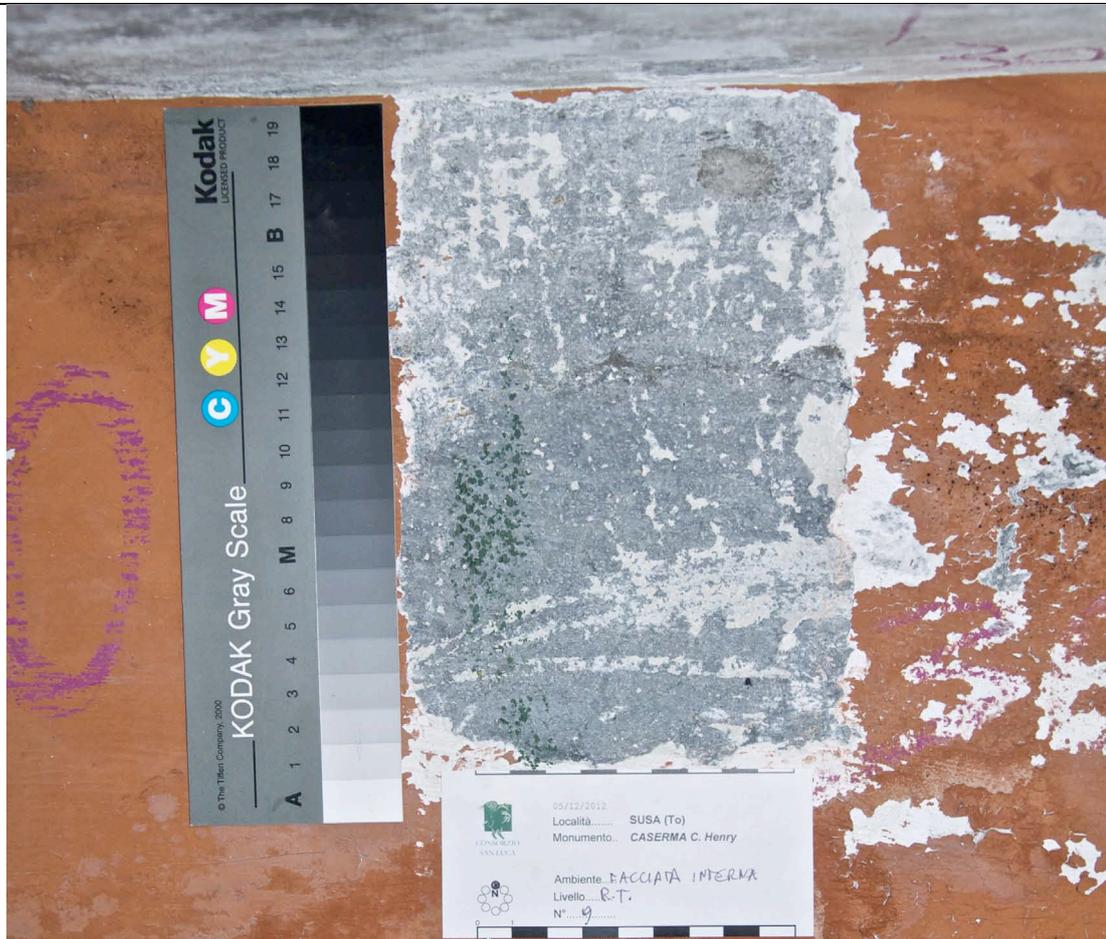
**Sondaggio Stratigrafico n. 9**  
PARETE NORD (Esterno) – PT (---), trave

Sui travi a vista del portico, al di sotto della tinta marrone a vista e della relativa preparazione/rasatura bianca, si sono ritrovate le tracce di una coloritura grigio chiaro.

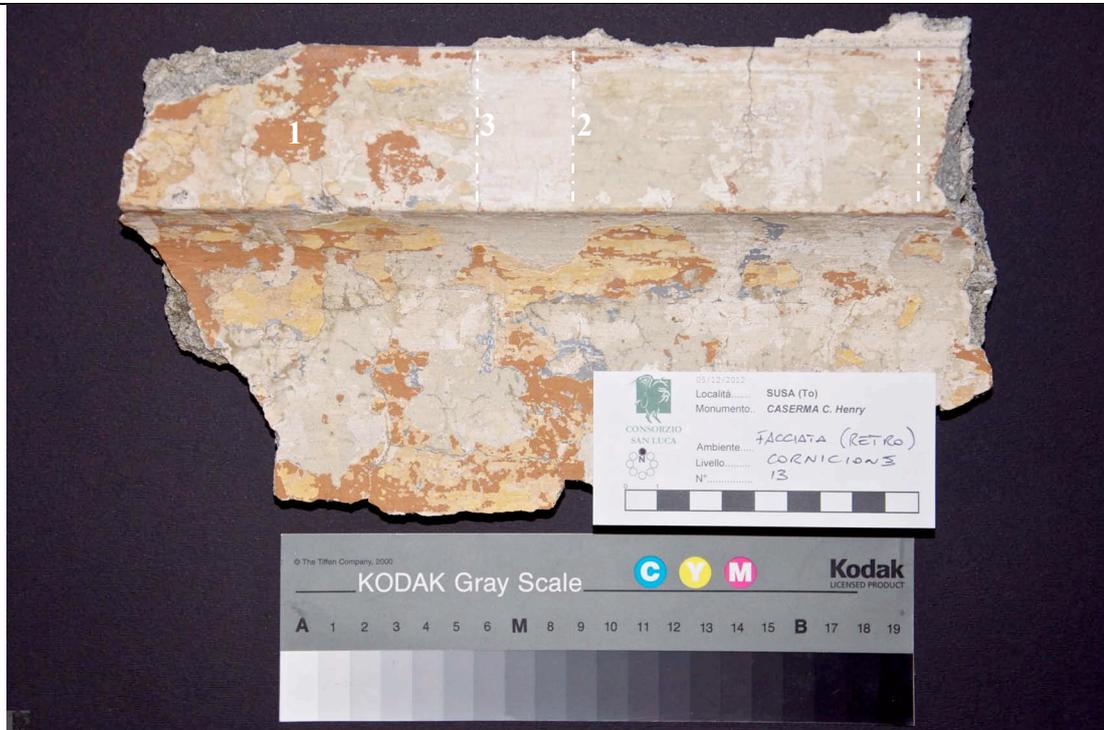
**Sondaggio Stratigrafico n. 13**  
PARETE NORD (Esterno) – P1°, cornicione

Una porzione di cornicione crollata sul terrazzo interno ci ha fornito la possibilità di eseguire un sondaggio anche su questo elemento architettonico. Sono riconoscibili diverse fasi cromatiche, difficilmente enucleabili a causa del degrado.

- 1) In questa fase raggruppiamo tutte le seguenti fasi non originali (dalla più superficiale): marrone rossastro; giallo scuro; giallo chiaro; albicocca; blu sopra una preparazione bianca; giallo-rosa
- 2) fase originale grigio-verde (in questo caso il colore risulta leggermente più verdino – forse per effetto delle alterazioni dovute all'esposizione e alle maggiori manutenzioni - ovvero con una componente ocre maggiore, rispetto a quanto trovato sugli stessi elementi della facciata sud; per come lo si percepisce, il riferimento KEIM è il 9351, mentre il riferimento della mazzetta colori della Città di Torino potrebbe essere il Verde Roja Chiaro)
- 3) imprimitura (preparazione) bianco-rosata
