GRE.EEC.R.14.IT.H.16071.00.132.00

Impianto idroelettrico di PIZZONE II

Progetto Definitivo per Autorizzazione

# RELAZIONE SULLE OPERE ESISTENTI

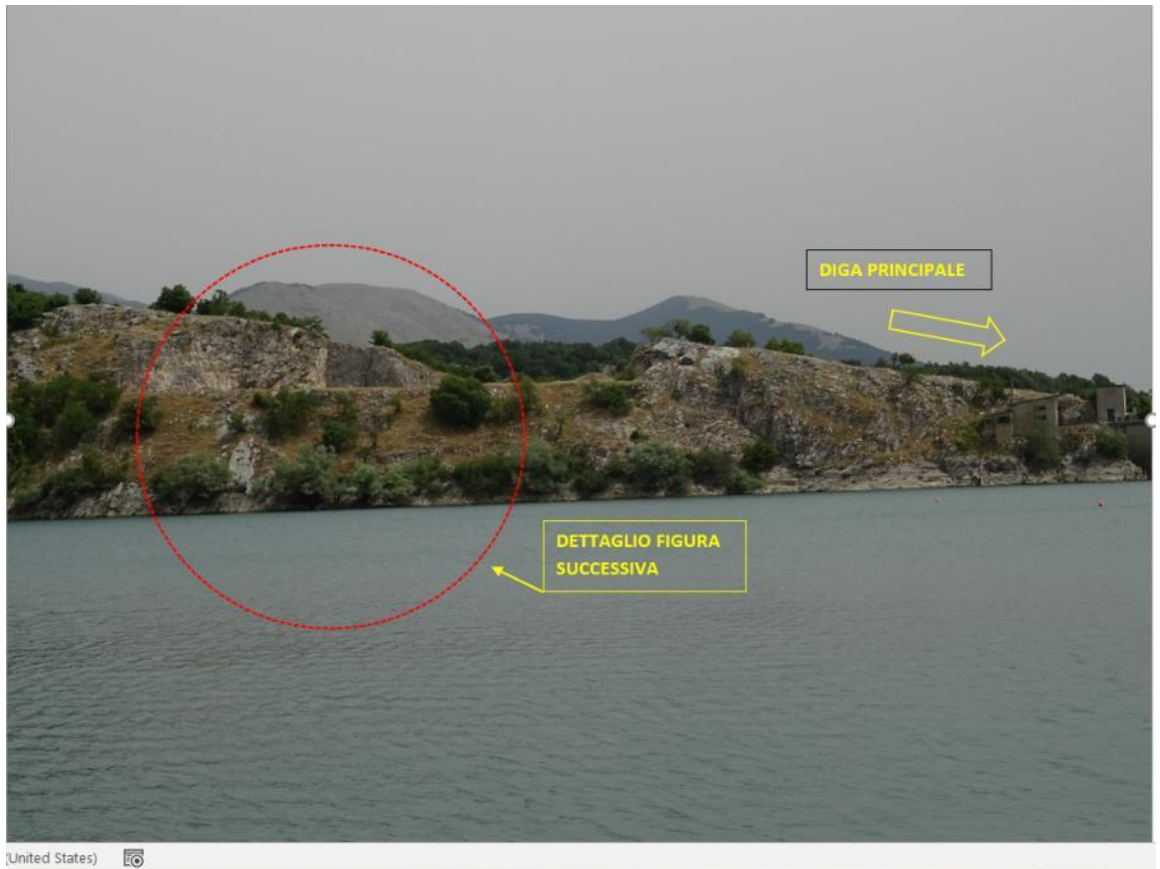
**Figura 3-3 - Invaso di Montagna Spaccata. Vista della spalla sinistra della diga principale. Il blocco di calcare miocenico digrada verso la destra**

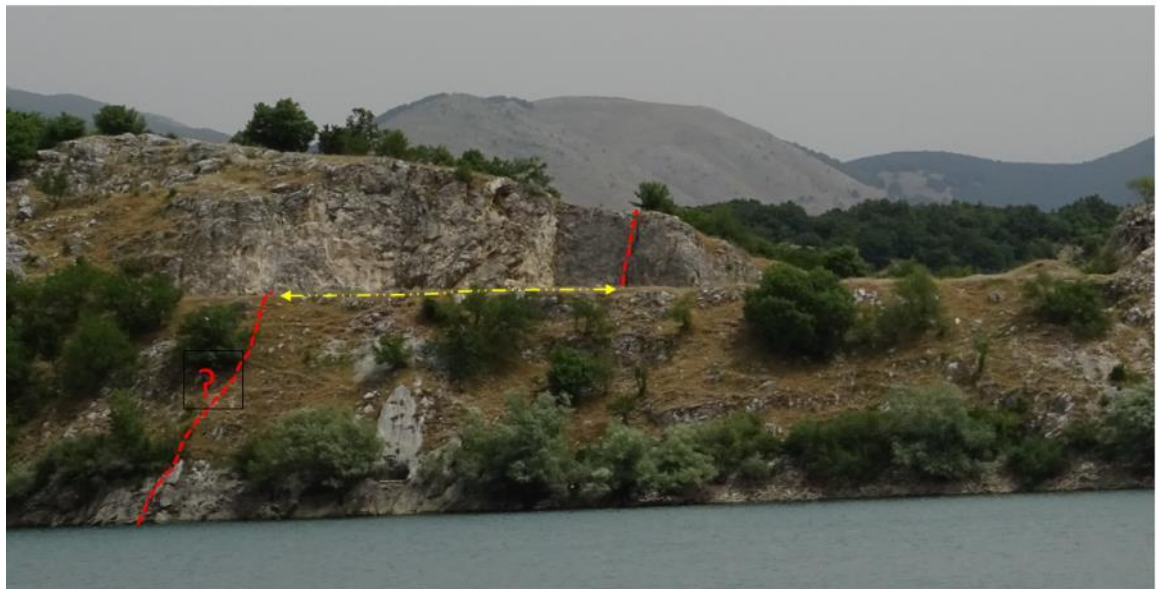
**Figura 3-4 - Invaso di Montagna Spaccata. Vista di dettaglio della precedente foto della spalla sinistra della diga principale. Dalla finestra generata da una cava di prestito dismessa, si nota che il calcare è interessato superficialmente dalla presenza di molte famiglie di giunti. Una frattura molto aperta potrebbe estendersi anche sotto al piano della cava.**

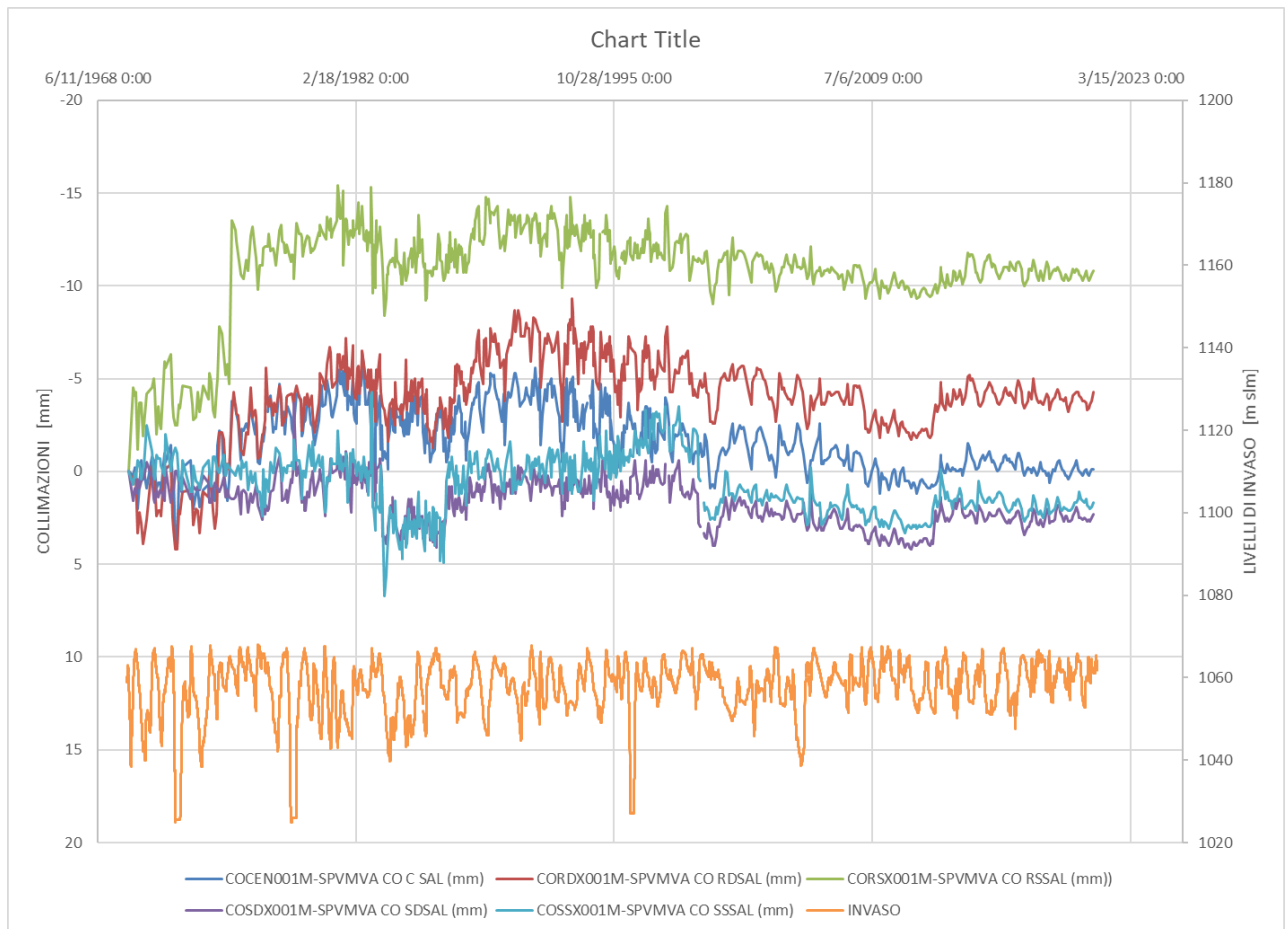
Sulla base dei dati disponibili, è pensabile che il rigonfiamento verso monte possa essere prodotto dai cicli termici sulla faccia di monte della diga e/o ai cicli di pressione che si generano nelle fessure monte valle presenti nelle spalle: un ritardo tra la loro saturazione e desaturazione rispetto alla pressione dell'invaso potrebbe causare una sovraspinta laterale sulle spalle della volta e conseguente deformazione verso monte.

Il lento ritorno verso la posizione iniziale potrebbe dipendere da un diverso regime di sollecitazioni termiche per la diversa esposizione del paramento di monte al cambiare del regime dei cicli di invaso, redistribuzione di tensioni per effetti viscosi, rilassamento del calcestruzzo e/o della roccia sotto carico, o a una evoluzione delle filtrazioni per effetto di trattamenti o semplicemente per progressivo intasamento delle fessure.

**Figura 3-16 - Invaso di Montagna Spaccata. Diga Principale. Misure di Collimazione**

Il fenomeno andrà meglio chiarito nelle fasi successive di progettazione e potrebbe richiedere un trattamento supplementare di iniezione per prevenire/controlare meglio l'ingresso di acqua nelle spalle.

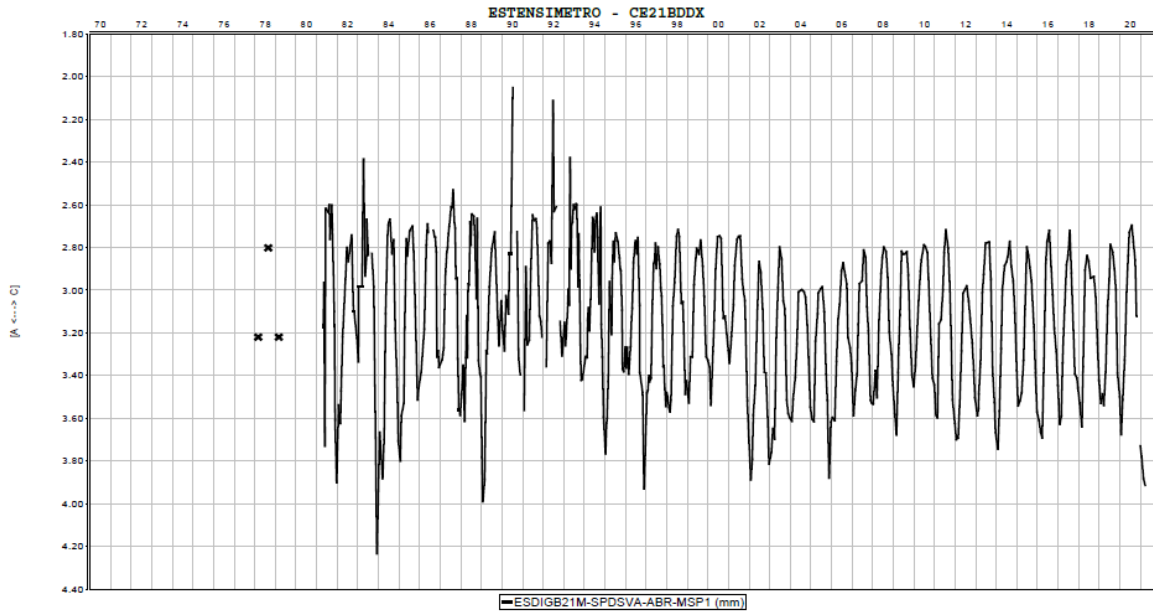
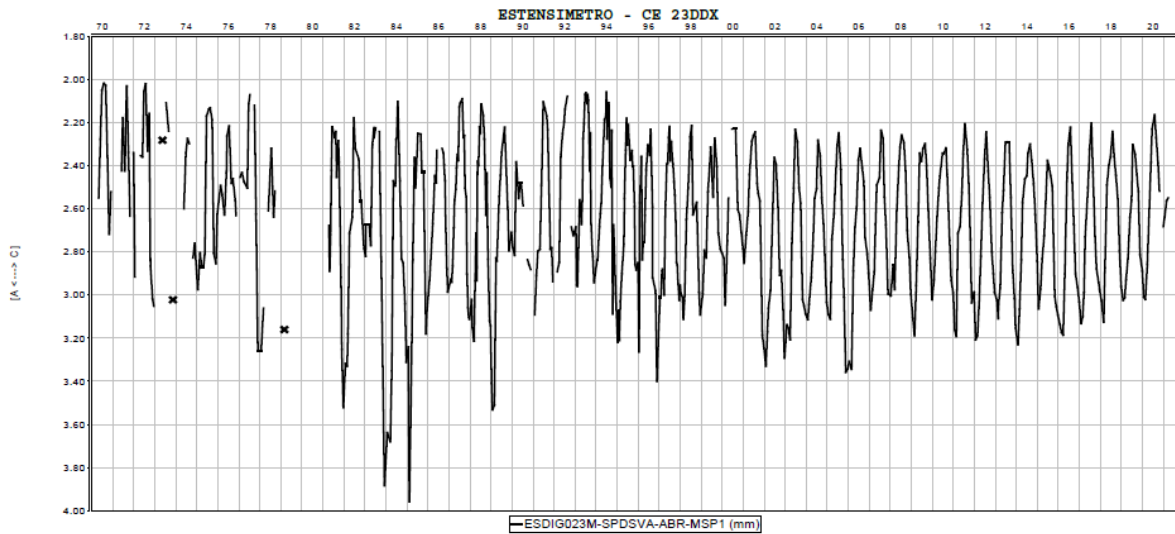
Le misure hanno andamento oscillante con i cicli di carico idraulico e termico. I valori misurati sono contenuti essendo tuttavia leggermente maggiori in spalla sinistra. La differenza è andata aumentando nel tempo e negli ultimi 10 anni è pari a circa 0.4 mm.

**Figura 3-17 - Invaso di Montagna Spaccata. Diga Principale. Misure estensimetriche sul coronamento. Spalla Sinistra**

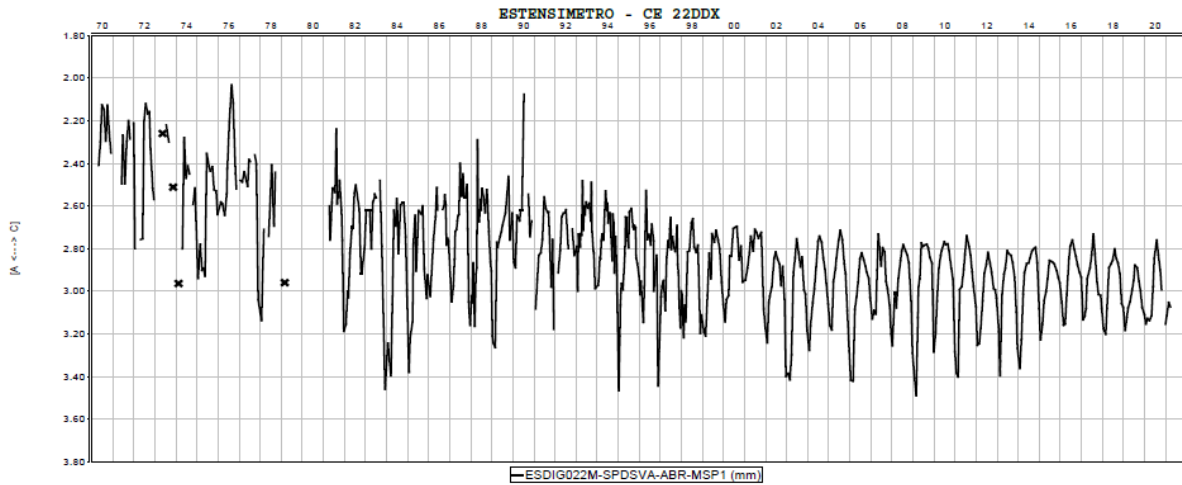
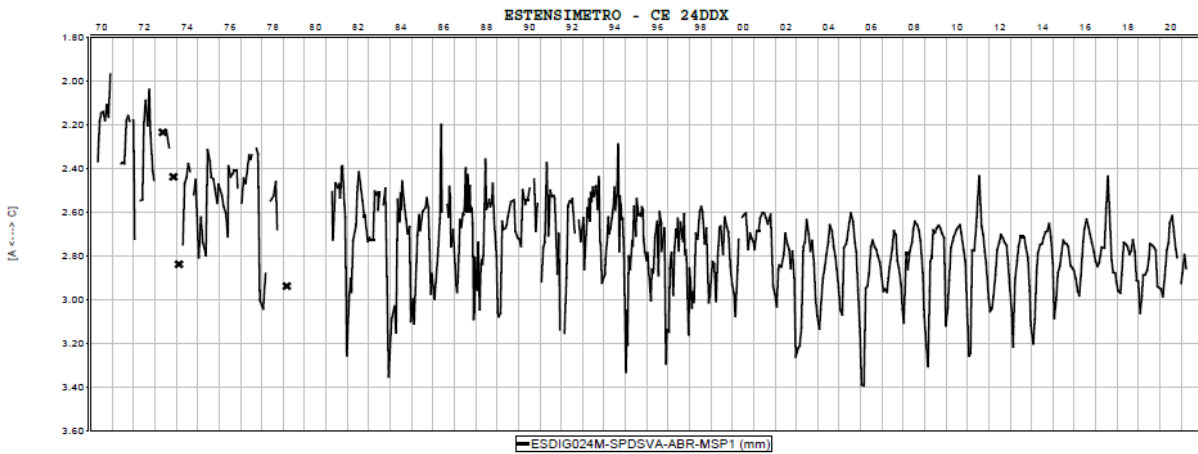
Le misure in spalla destra inoltre mostrano una certa deriva, che si è praticamente annullata negli ultimi 10 anni. Questa deriva e la riduzione dell'ampiezza di oscillazione in destra potrebbero essere il motivo per cui l'iniziale rigonfiamento delle misure di collimazione si è via via ridotto, fino praticamente ad annullarsi.

**Figura 3-18 - Invaso di Montagna Spaccata. Diga Principale. Misure estensimetriche sul coronamento. Spalla Destra**

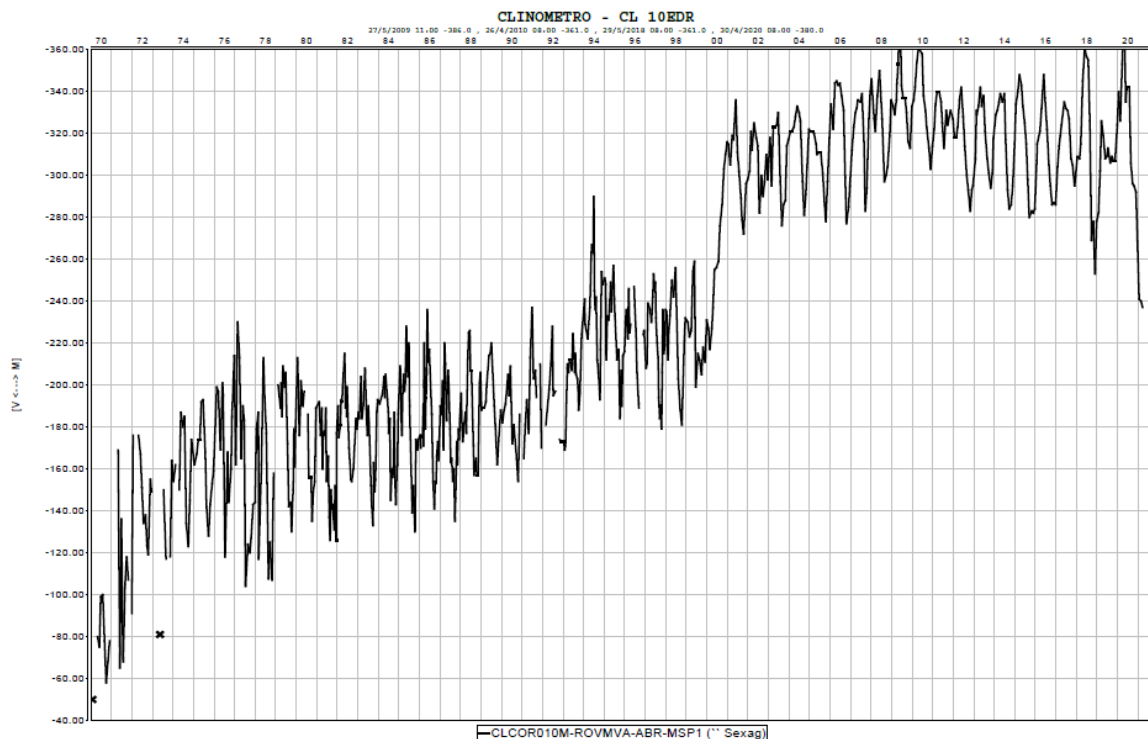
Si nota in corrispondenza dell'anno 2000, circa, un salto nelle letture. La stessa anomalia è osservabile in altri clinometri (non tutti) ubicati sia in chiave, che sulle reni, che sulle spalle. La anomalia, che corrisponde al baricentro di un periodo di 2-3 anni in cui l'invaso è stato mantenuto sopra la 1060m slm, potrebbe essere associata alla stessa ragione per cui attorno al 2000 si osserva un assestamento della deriva estensimetrica in destra.

Questo aspetto, tuttavia, dovrà essere meglio analizzato e chiarito, anche se nel complesso sembrerebbe rientrare nella fisiologia generale della diga e le letture a valle di questo episodio hanno la tendenza alla stabilizzazione.

**Figura 3-20 - Invaso di Montagna Spaccata. Diga Principale. Misure di Collimazione. Clinometro CL-10 EDR, ubicato in chiave sulla faccia di valle, che corrisponde al valore di rotazione massimo registrato.**

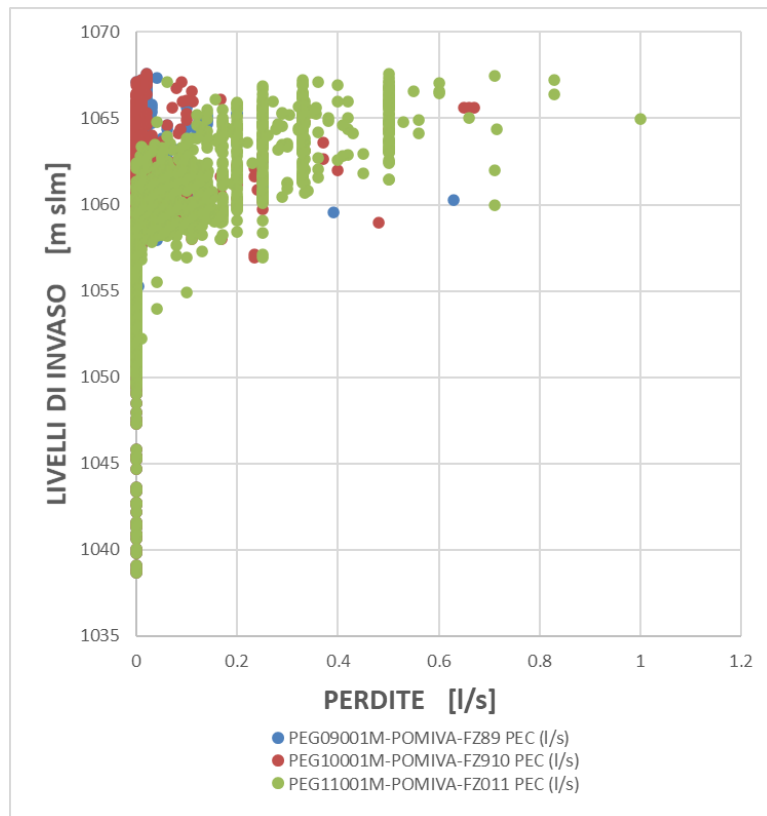
Allo stesso tempo il diagramma di Figura 3-29 conferma la preponderanza del contributo delle perdite in destra rispetto alle altre, presumibilmente perché in questa zona la diga poggia su Flysch, certamente più permeabile dei calcari.

**Figura 3-29 - Invaso di Montagna Spaccata. Diga 2 a Gravità a speroni. Monitoraggio delle perdite. Diagramma di risposta sincrono delle perdite parziali**

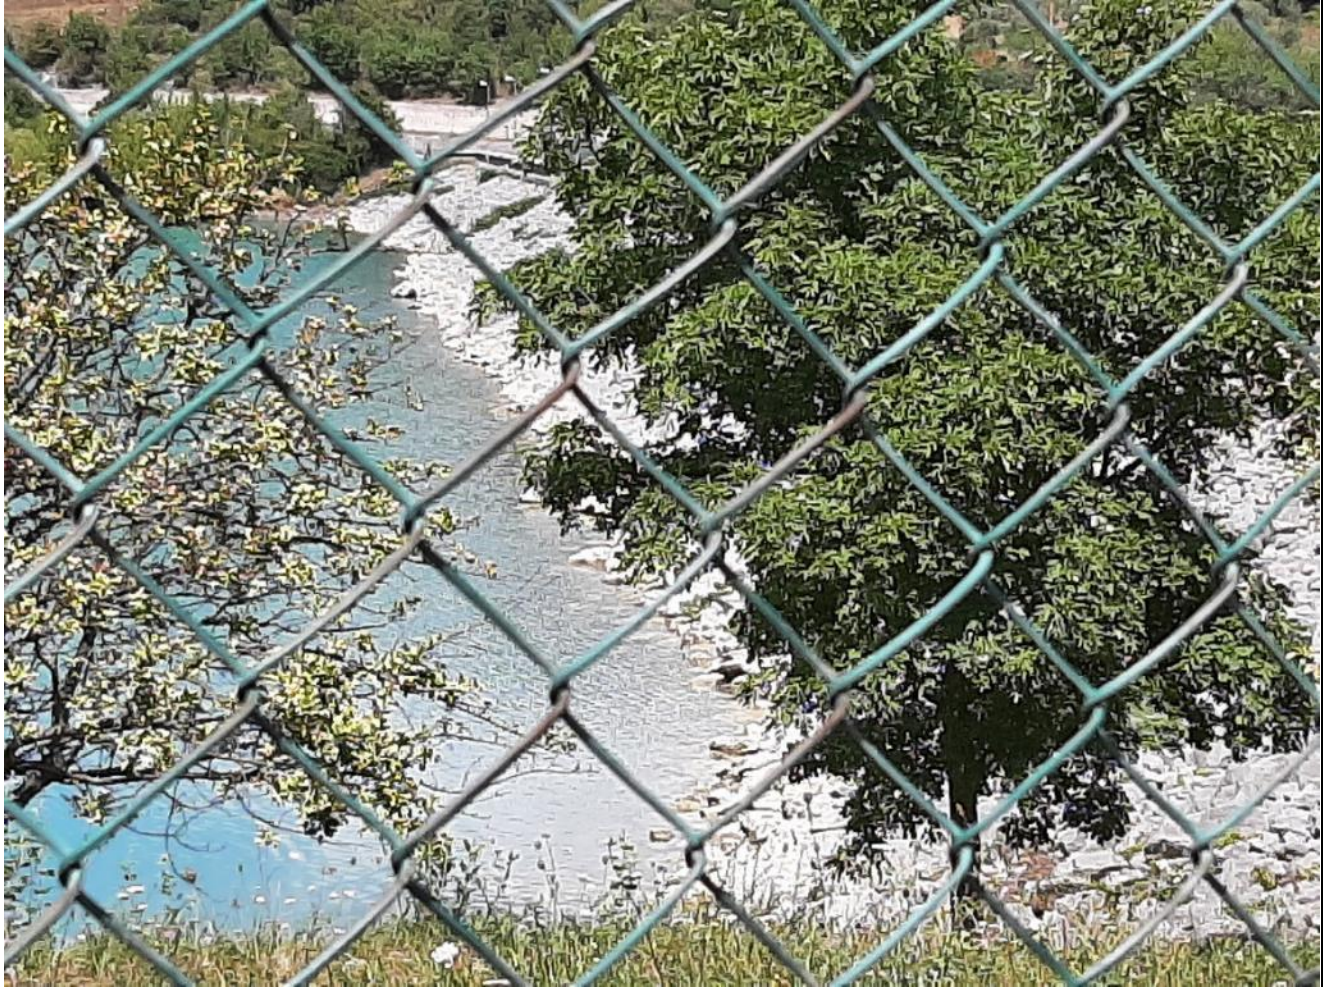
**Figura 4-12 - Diga di Castel San Vincenzo. Monitoraggio delle misure di collimazione. La linea di spiaggia lungo il paramento di monte appare frastagliata**

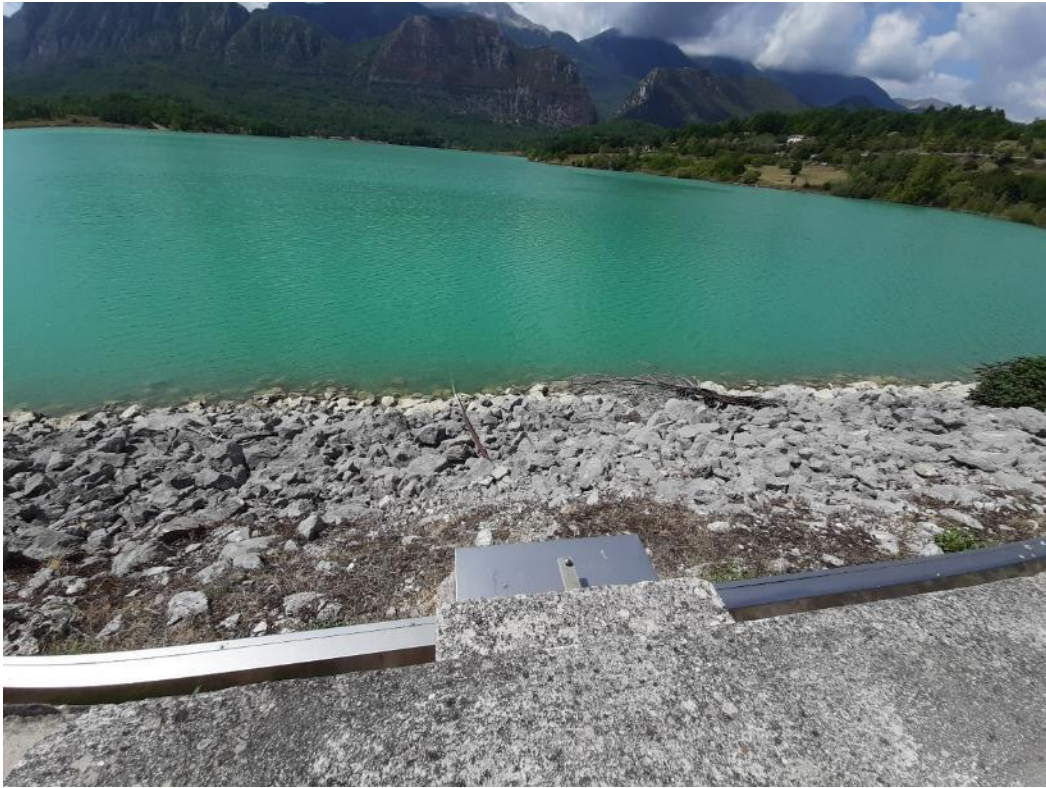
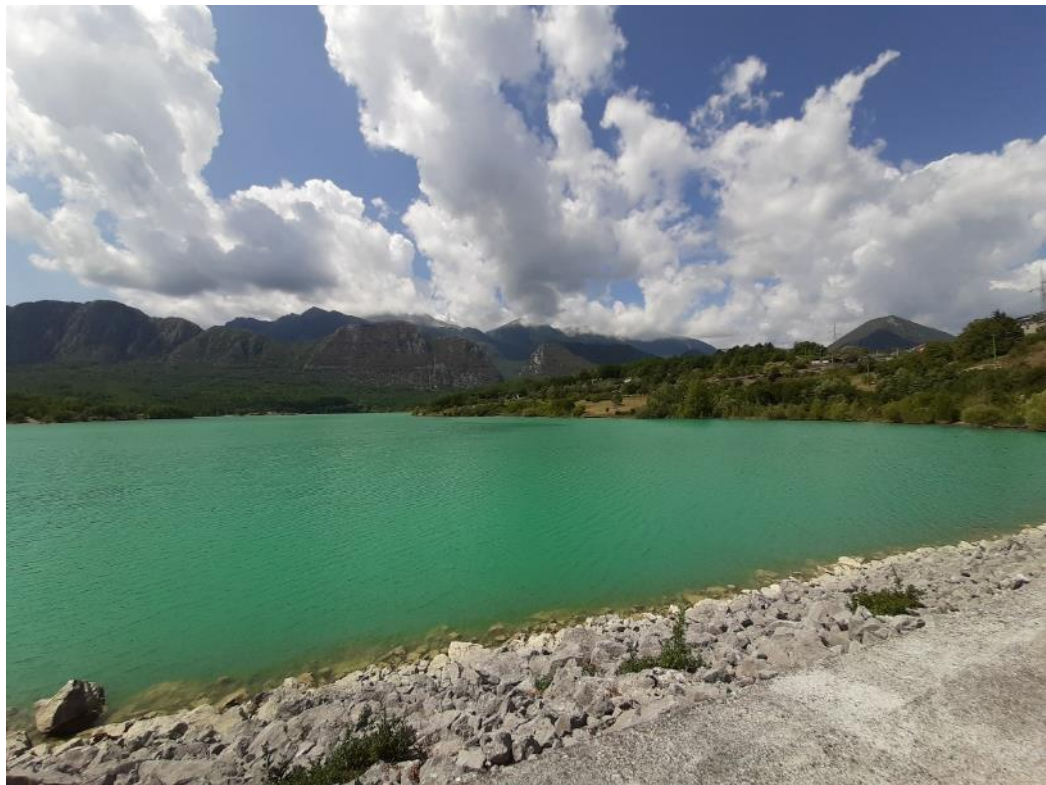
**Figura 4-13 - Diga di Castel San Vincenzo. Monitoraggio delle misure di collimazione. La superficie della protezione di monte appare irregolare e disordinata**

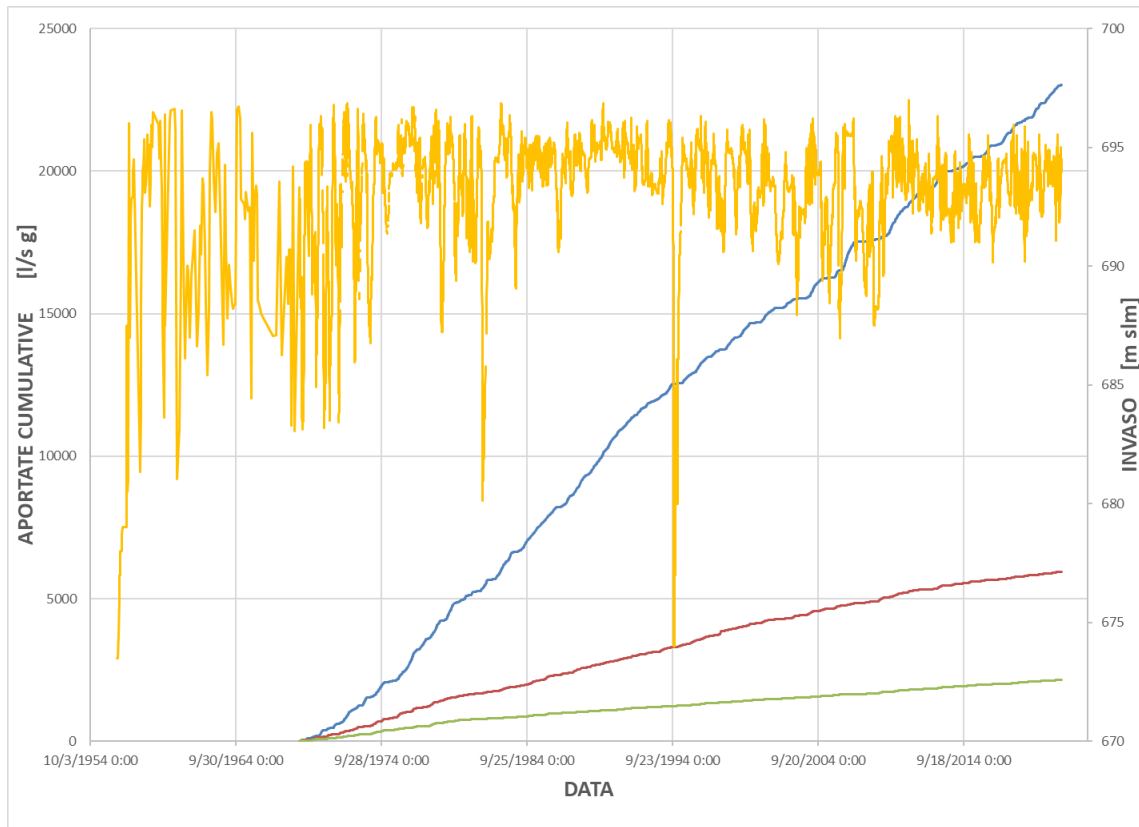
E' stato anche fatto un esame delle perdite cumulative per dare maggiore evidenza alla risposta complessiva dei dreni. Con riferimento ai diagrammi di Figura 4-21, si può osservare che mentre le perdite dei dreni laterali tendono a ridurre gli apporti, questo non avviene per il dreno centrale che continua a incrementare il volume complessivo di perdita.

**Figura 4-21 - Diga di Castel San Vincenzo. Monitoraggio delle misure delle perdite. Perdite cumulative nel tempo**

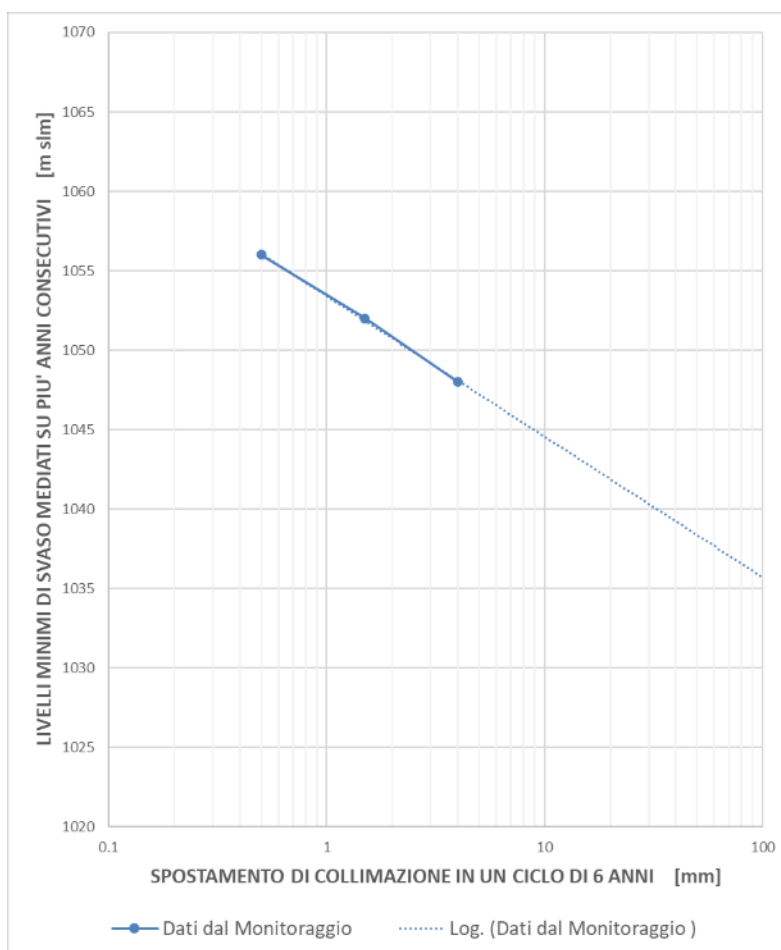
È interessante osservare che apparentemente l'incremento di spostamento in 6 anni aumenta significativamente, quando il minimo è alla 1048 m slm, ossia circa alla quota di base del taglione. Apparentemente, un aumento dei livelli di invaso produce più spostamento verso valle, quando segue una depressurizzazione e desaturazione della fondazione. Le cause potrebbero essere molteplici e andranno indagate nell'ambito degli studi che seguiranno.

**Figura 5-2 - Invaso di Montagna Spaccata. Correlazione tra incrementi dei valori di collimazione e livelli minimi di invaso. La curva di estrapolazione lineare potrebbe essere eccessivamente conservativa allontanandosi dai valori misurati**
