Componenti di intervento nel progetto di ammodernamento infrastrutturale e funzionale del terminal contenitori del Molo VII nel porto di Trieste

SCHEDE DI DEGRADO 2020

ISPEZIONE VISIVA IMPALCATO MOLO VII - PORTO DI TRIESTE

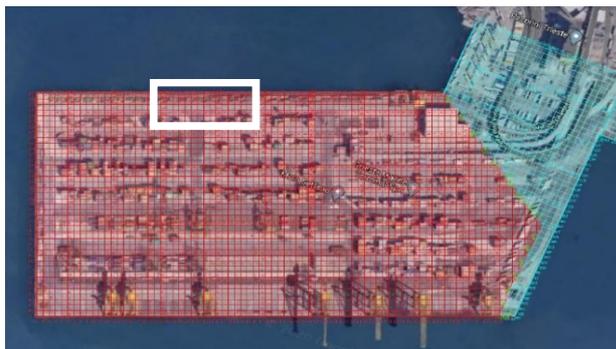
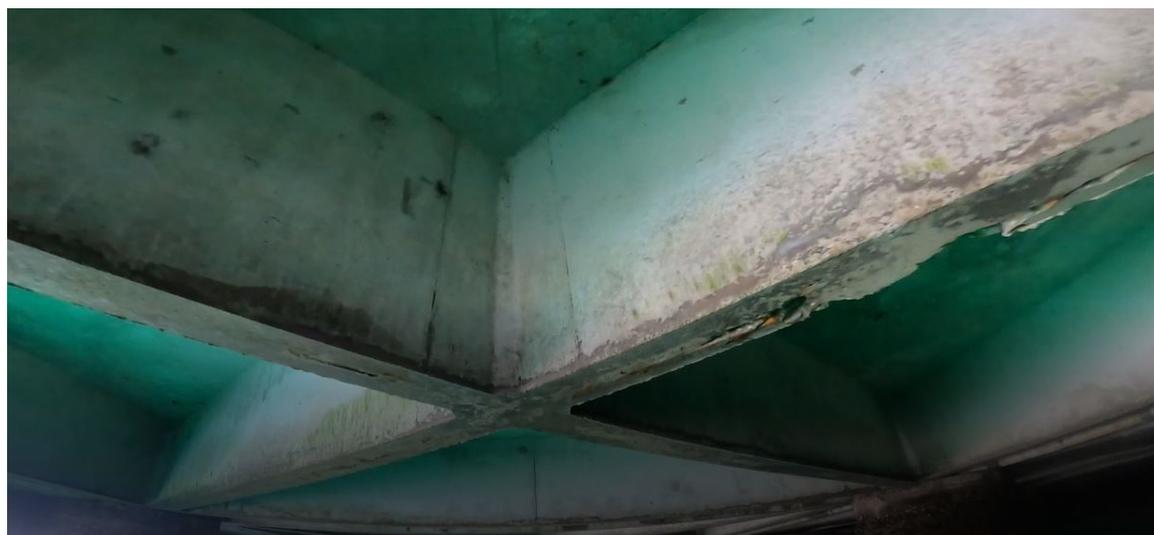
IMPALCATO TRA PALI: AV26-AV27-AZ26-AZ27

STRUTTURA	PUNTO	VIDEO	DESCRIZIONE
TRAVE SECONDARIA X1	AV26-AZ27	AZ_† 03m22s	La trave secondaria X1 presenta fessurazioni e espulsione del copriferro in mezzeria e sull'appoggio al palo AV26.

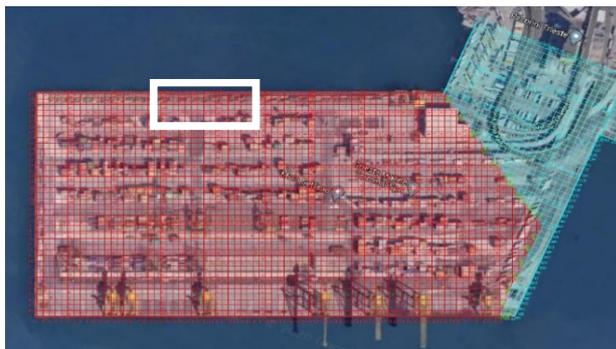
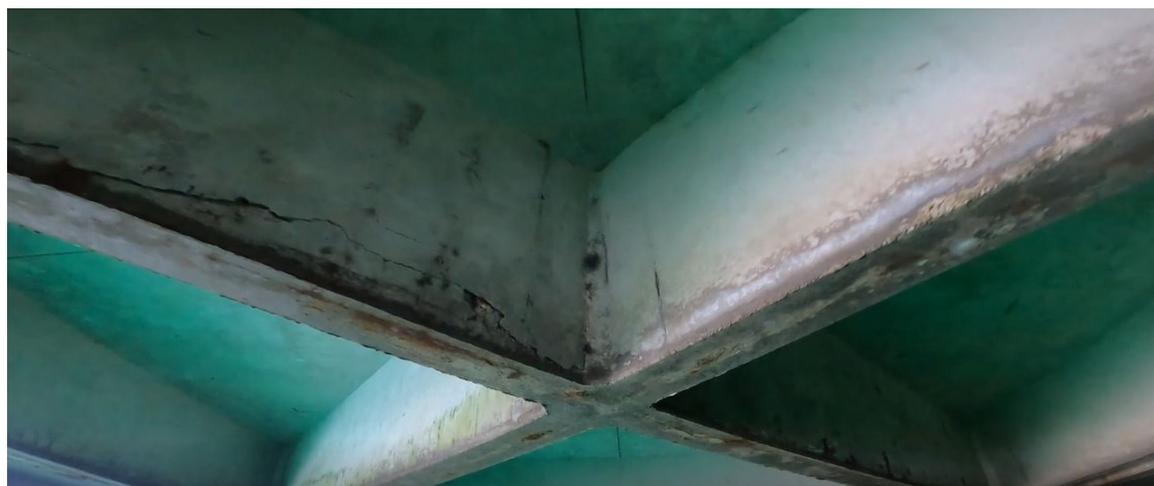
IMPALCATO TRA PALI: AV28-AV29-AZ28-AZ29

STRUTTURA	PUNTO	VIDEO	DESCRIZIONE
TRAVE SECONDARIA X2	AZ28-AZ29	AZ_t 03m36s	La trave secondaria X2 presenta fessurazioni e espulsione del copriferro in mezzzeria e sugli appoggi.

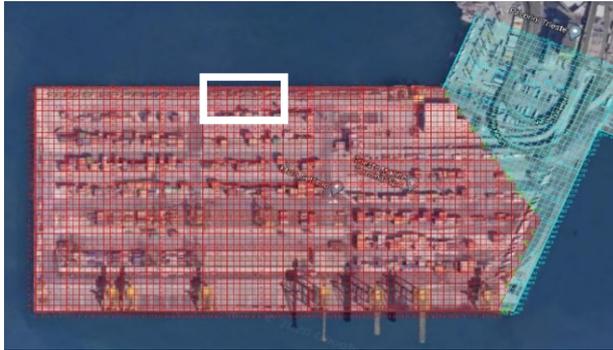
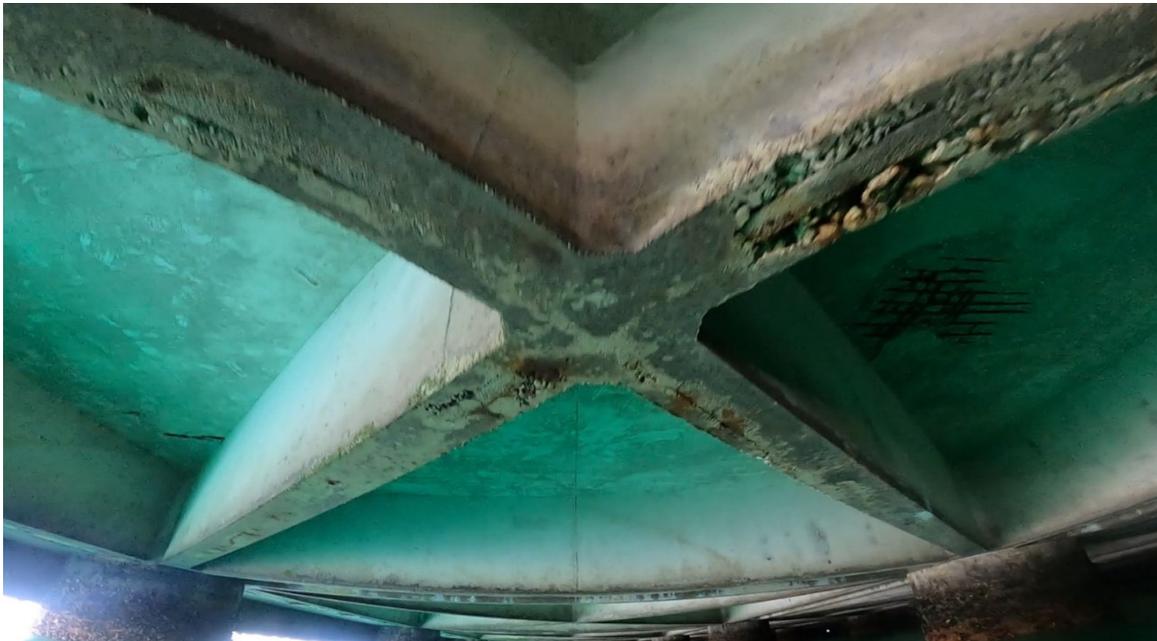
IMPALCATO TRA PALI: AV30-AV31-AZ30-AZ31

STRUTTURA	PUNTO	VIDEO	DESCRIZIONE
TRAVE SECONDARIA X1	AV30-AZ31	AZ_† 03m51s	La trave secondaria X1 presenta fessurazioni e espulsione del copriferro in mezzeria.
IMPALCATO	AV30-AV31 AZ30-AZ31	AZ_† 03m51s	L'impalcato presenta all'intradosso espulsione del copriferro in alcune aree.

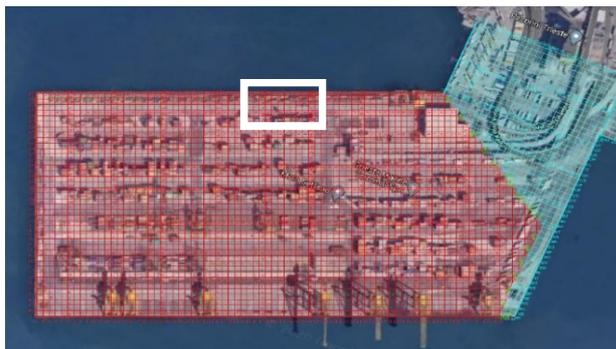
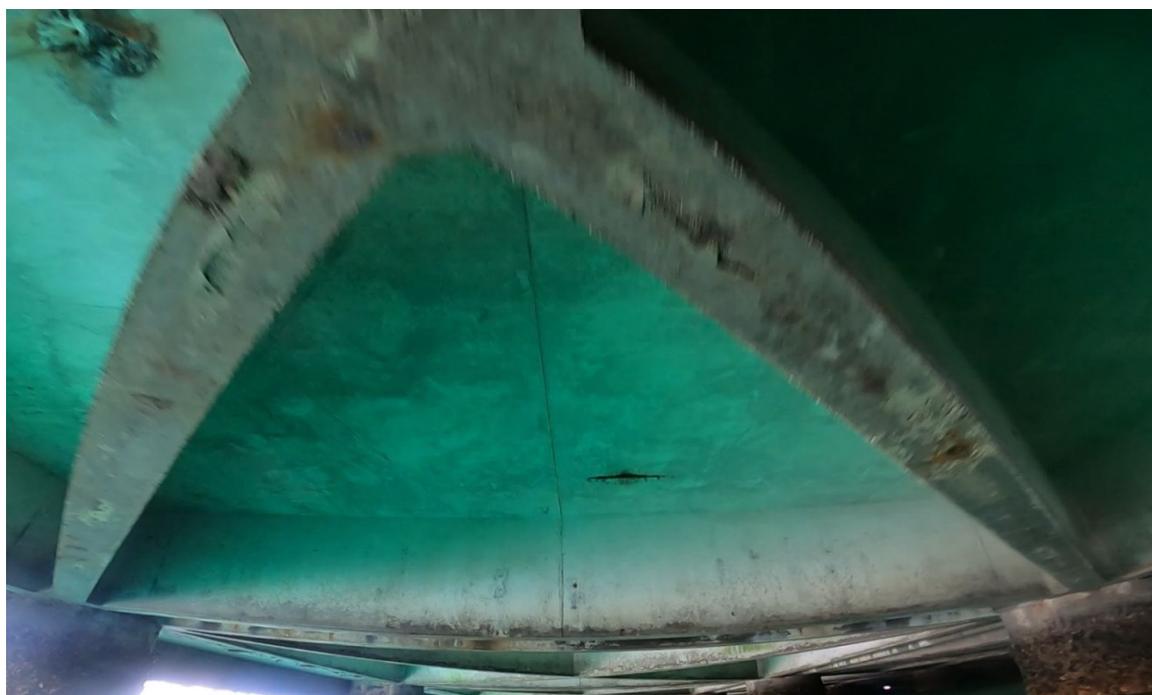
**IMPALCATO TRA PALI: AV37-AV38-AZ37-AZ38**

STRUTTURA	PUNTO	VIDEO	DESCRIZIONE
IMPALCATO	AV37-AV38 AZ37-AZ38	AZ_† 04m40s	L'impalcato presenta all'intradosso espulsione del copriferro in alcune aree.
TRAVE SECONDARIA X2	AZ37-AV38	AZ_† 04m40s	La trave secondaria X2 presenta fessurazioni e espulsione del copriferro in mezzeria.

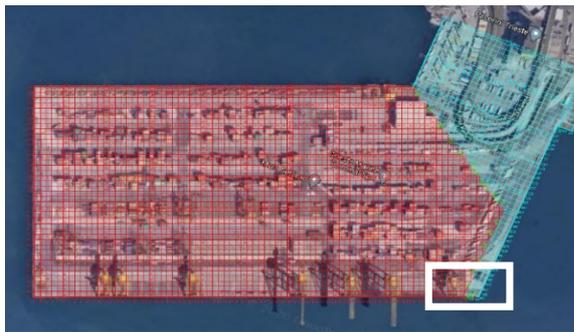
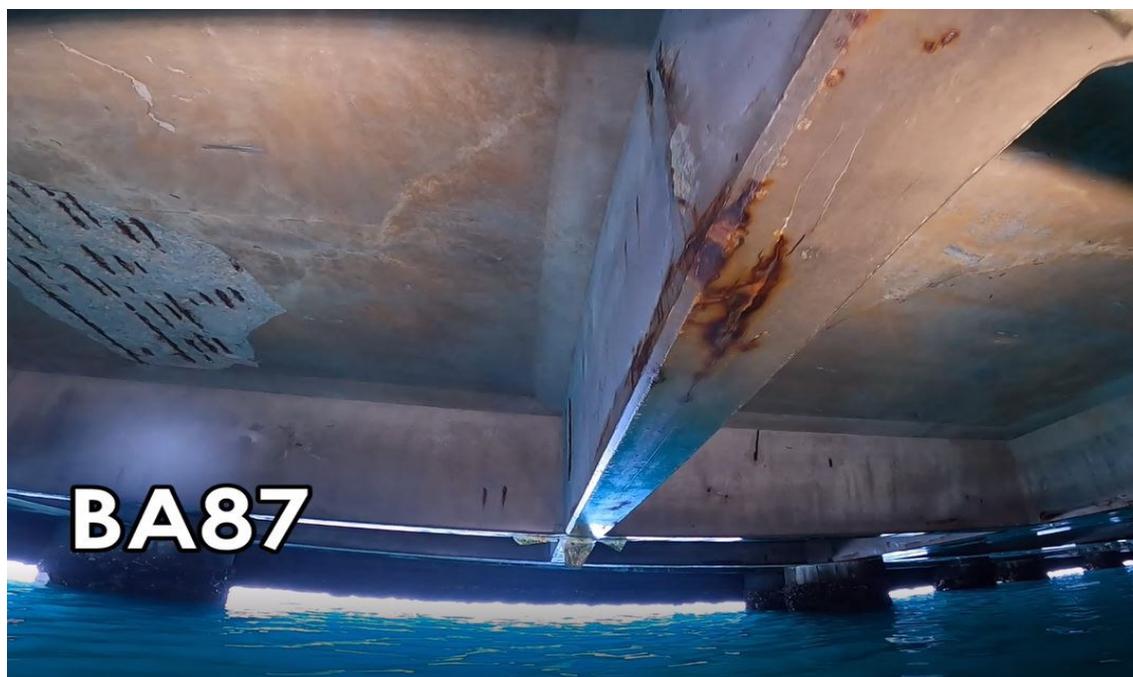
IMPALCATO TRA PALI:	BA87-BA88-BB87-BB88
---------------------	---------------------

STRUTTURA	PUNTO	VIDEO	DESCRIZIONE
TRAVE SECONDARIA LONGITUDINALE		BU-BA_† 02m40s	La trave presenta fessurazioni causate da espulsione del copriferro.
TRAVE SECONDARIA TRASVERSALE		BU-BA_† 02m40s	La trave presenta lateralmente espulsione del copriferro.
IMPALCATO	BA87-BA88- BB87-BB88	BU-BA_† 02m40s	L'impalcato presenta all'intradosso espulsione del copriferro in diverse zone ben definite.

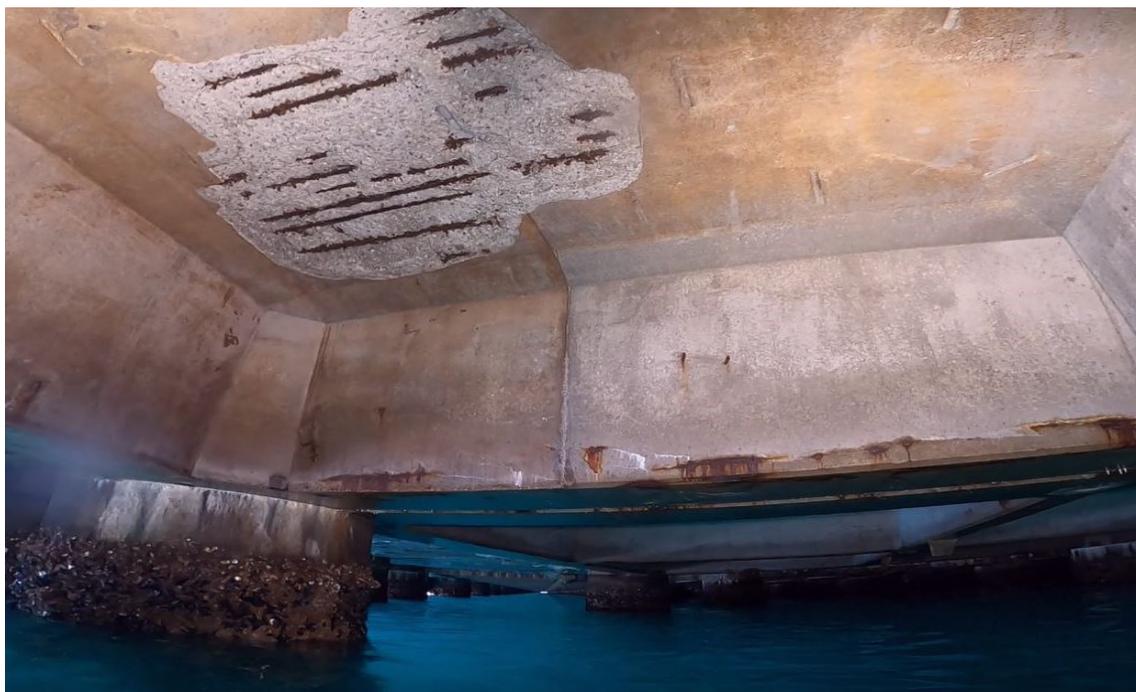
STRUTTURA	PUNTO	VIDEO	DESCRIZIONE
IMPALCATO	BA87-BA88-BB87-BB88	BU-BA_† 02m49s	L'impalcato presenta all'intradosso espulsione del copriferro in diverse zone ben definite.
TRAVE PRINCIPALE	BA88-BB88	BU-BA_† 02m49s	La trave presenta fessurazioni causate da un principio di espulsione del copriferro.

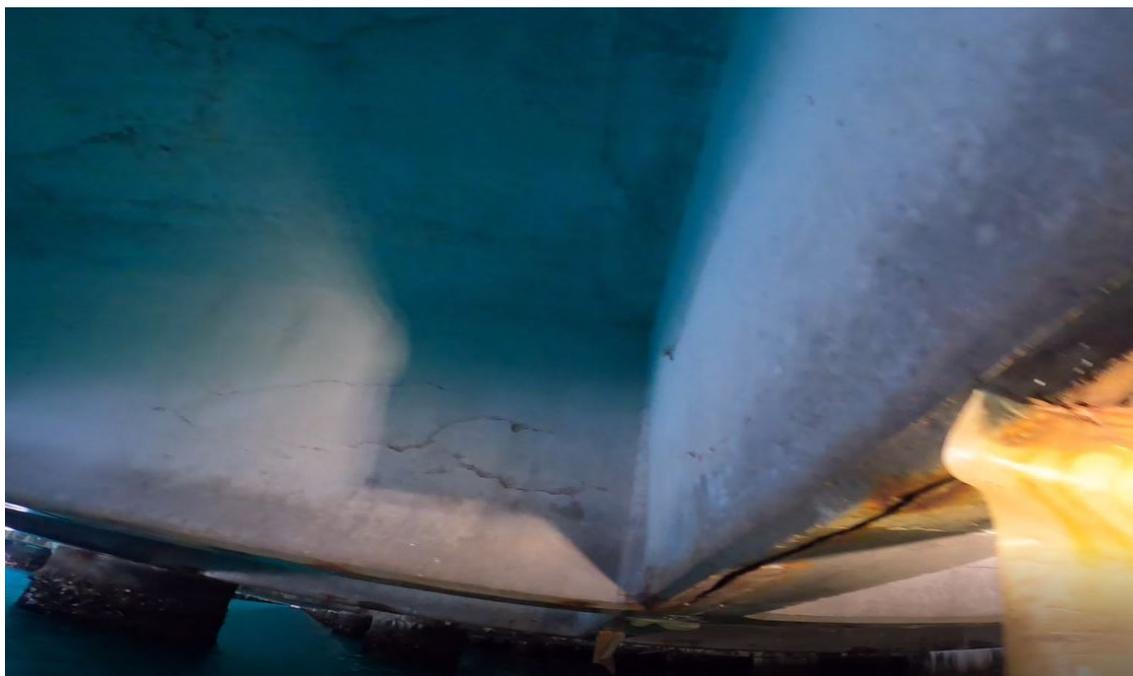
STRUTTURA	PUNTO	VIDEO	DESCRIZIONE
TRAVE SECONDARIA TRASVERSALE		BU-BA_† 03m03s	La trave presenta all'intradosso fessurazioni causate da espulsione del copriferro.
TRAVE SECONDARIA LONGITUDINALE		BU-BA_† 03m03s	La trave presenta lateralmente fessurazioni in mezzeria.

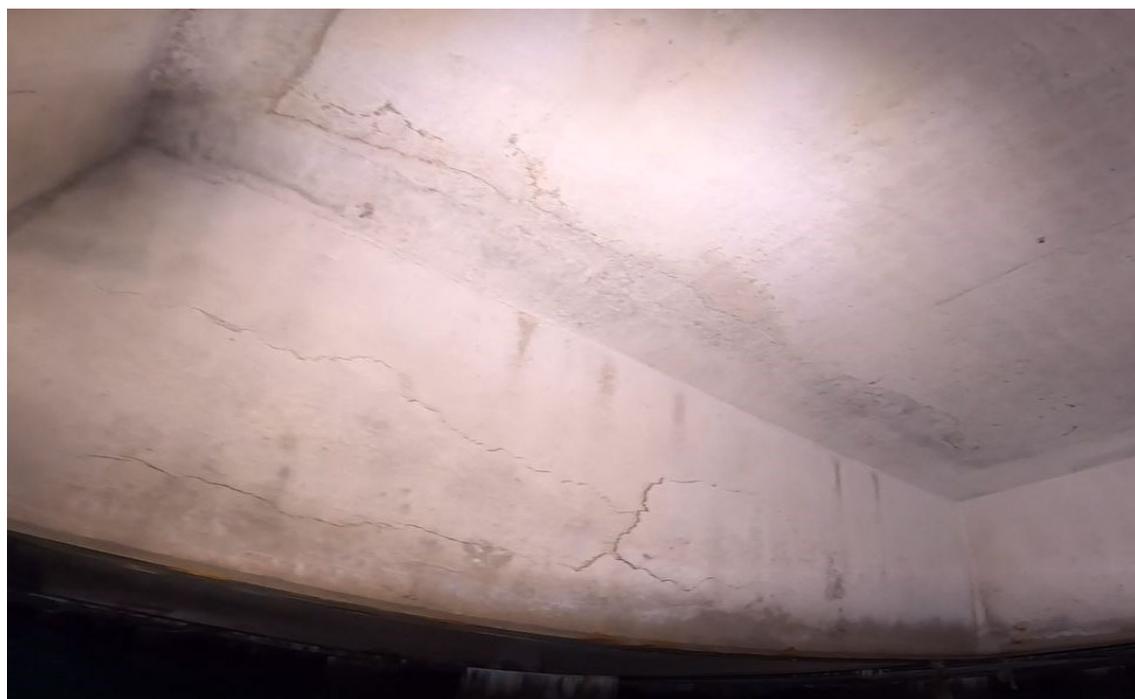
STRUTTURA	PUNTO	VIDEO	DESCRIZIONE
TRAVE SECONDARIA LONGITUDINALE		BU-BA_t 03m04s	La trave presenta lateralmente fessurazioni in prossimità dell'appoggio.

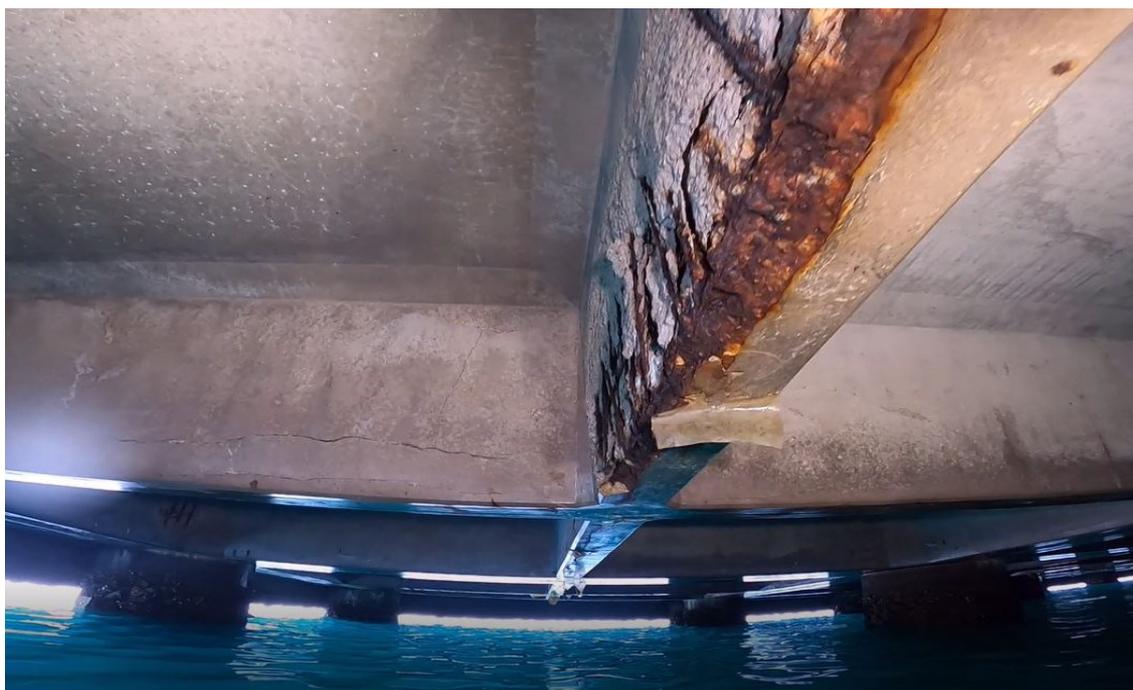
STRUTTURA	PUNTO	VIDEO	DESCRIZIONE
TRAVE SECONDARIA LONGITUDINALE		BU-BA_t 02m31s	La trave presenta espulsione del copriferro in mezzeria.
TRAVE SECONDARIA TRASVERSALE		BU-BA_t 02m31s	La trave presenta lateralmente fessurazioni.

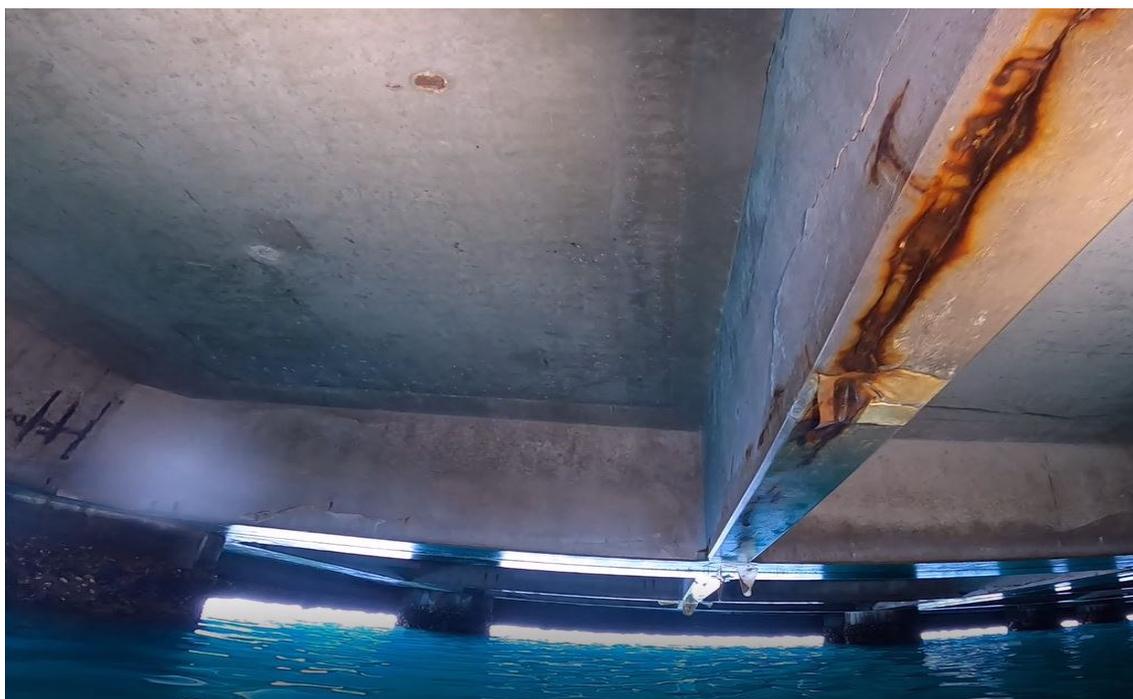
STRUTTURA	PUNTO	VIDEO	DESCRIZIONE
TRAVE SECONDARIA LONGITUDINALE		BU-BA_† 02m34s	La trave presenta fessurazioni in mezzeria causate da un principio di espulsione del copriferro.
TRAVE PRINCIPALE	BB87-BB88	BU-BA_† 02m34s	La trave presenta espulsione del copriferro in prossimità del palo BB87.

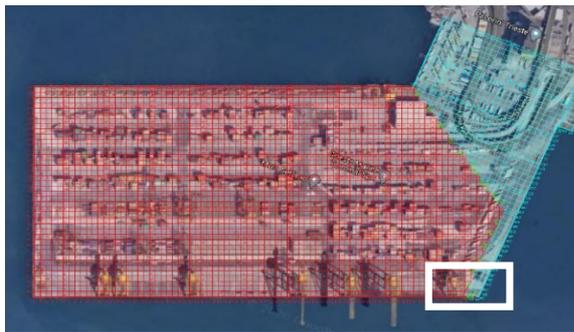
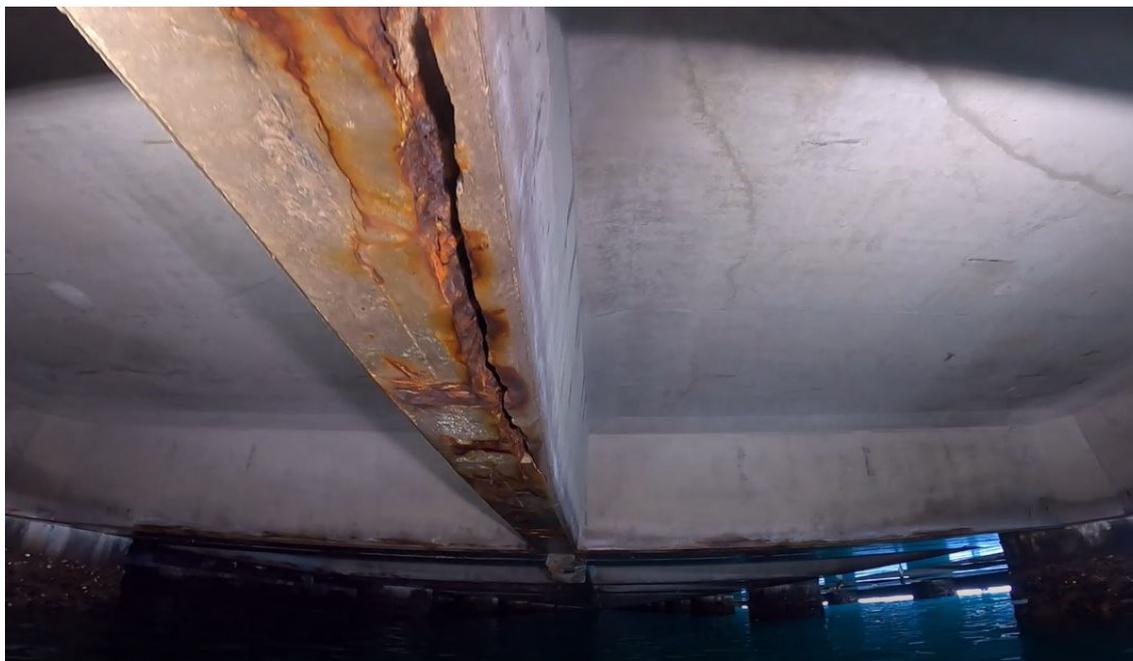
IMPALCATO TRA PALI:	BB88-BB89-BC88-BC89
---------------------	---------------------

STRUTTURA	PUNTO	VIDEO	DESCRIZIONE
TRAVE SECONDARIA LONGITUDINALE		BU-BA_† 03m18s	La trave presenta all'intradosso fessurazioni causate da espulsione del copriferro.

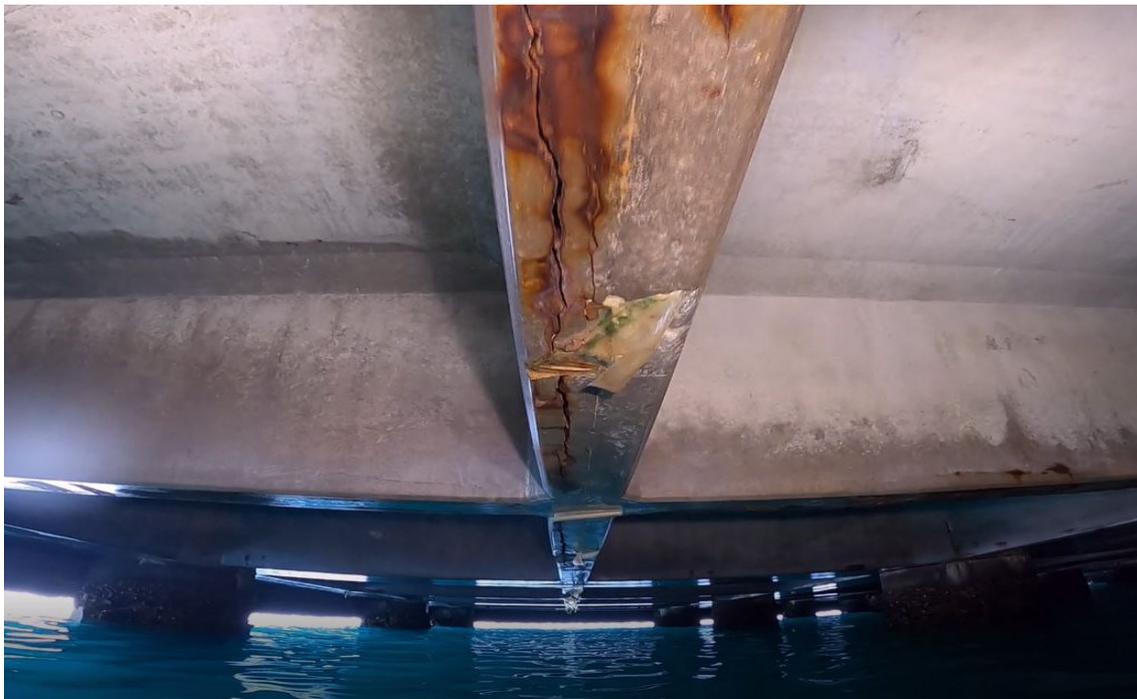
STRUTTURA	PUNTO	VIDEO	DESCRIZIONE
TRAVE SECONDARIA LONGITUDINALE		BU-BA_t 02m21s	La trave presenta fessurazioni causate da un principio di espulsione del copri ferro in mezzera.

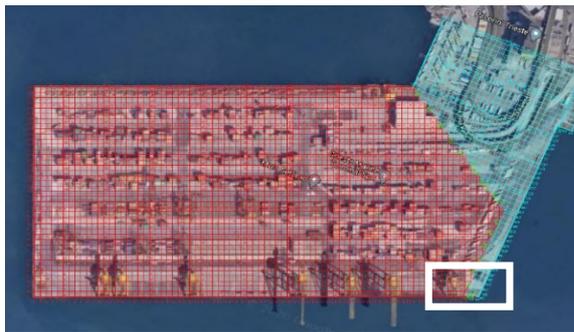
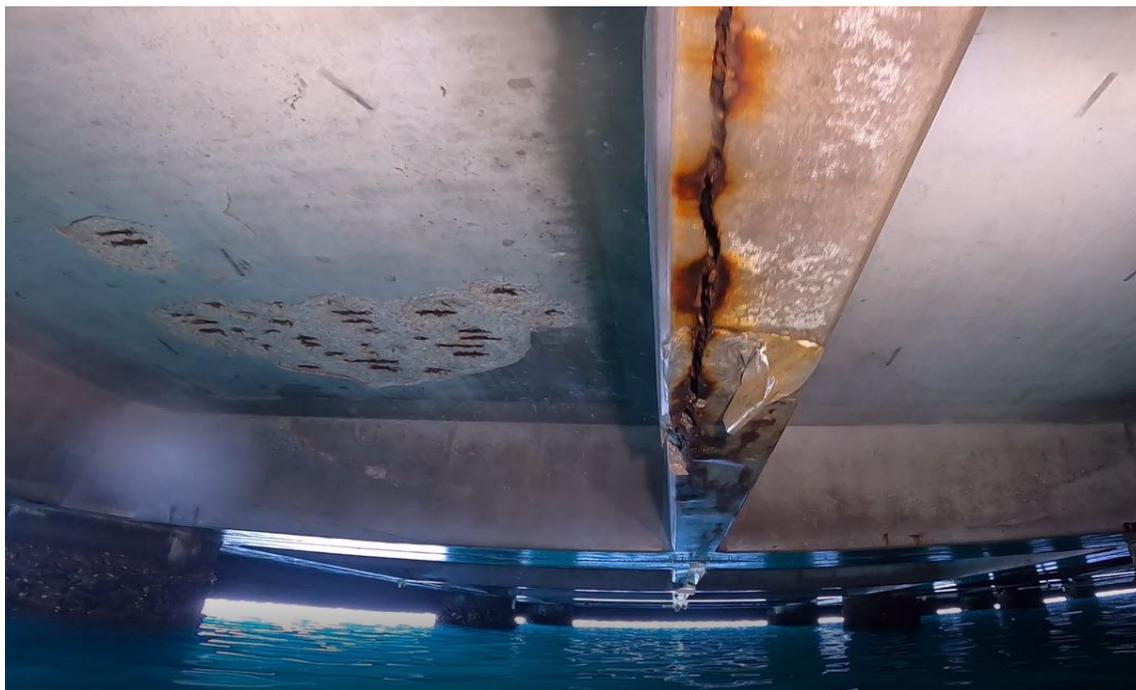
IMPALCATO TRA PALI:	BC87-BC88-BD87-BD88
----------------------------	----------------------------

STRUTTURA	PUNTO	VIDEO	DESCRIZIONE
TRAVE SECONDARIA LONGITUDINALE		BU-BA_† 02m23s	La trave presenta fessurazioni causate da espulsione del copriferro in mezzeria.
IMPALCATO	BC87-BC88- BD87-BD88	BU-BA_† 02m23s	L'impalcato presenta all'intradosso espulsione del copriferro in diverse zone ben definite.

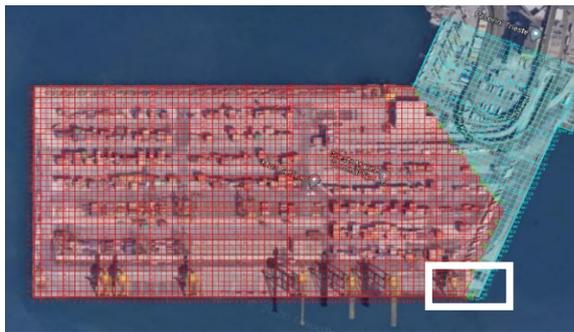
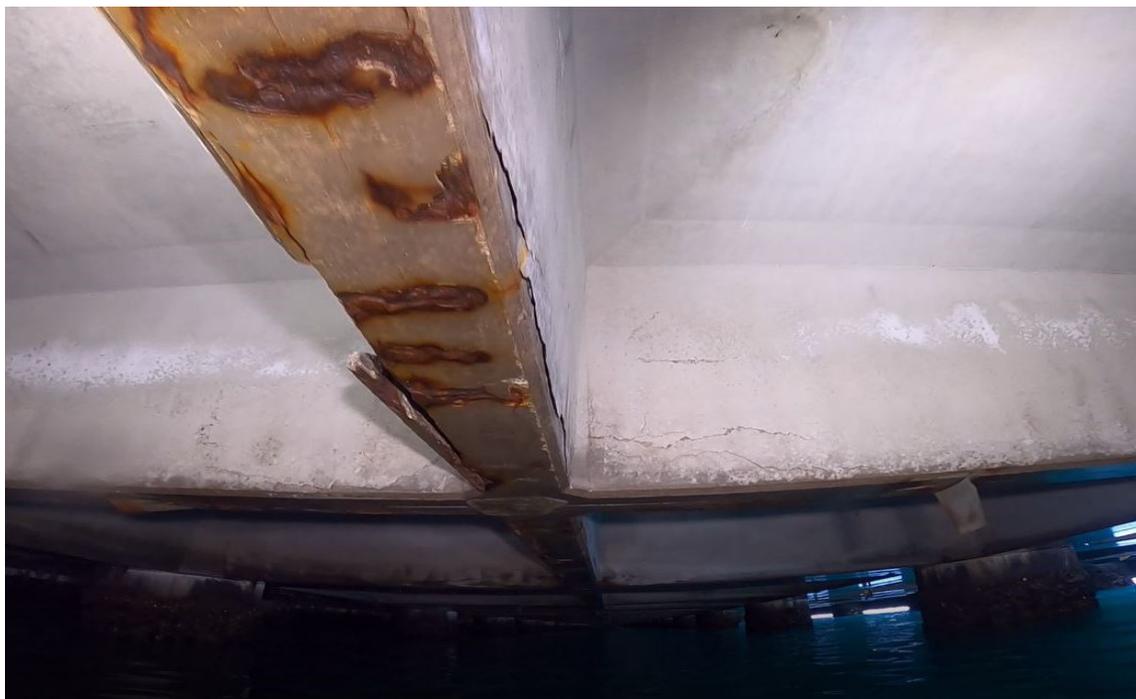
IMPALCATO TRA PALI: BC88-BC89-BD88-BD89

STRUTTURA	PUNTO	VIDEO	DESCRIZIONE
TRAVE SECONDARIA LONGITUDINALE		BU-BA_t 03m25s	La trave presenta fessurazioni causate da espulsione del copriferro in mezzeria.

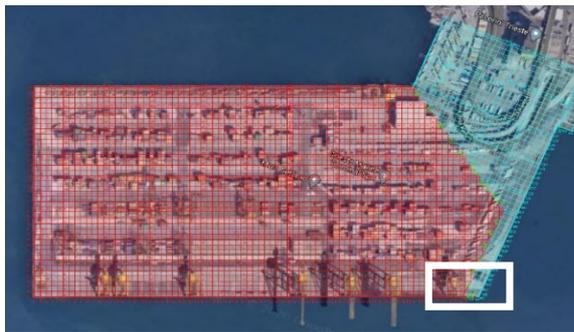
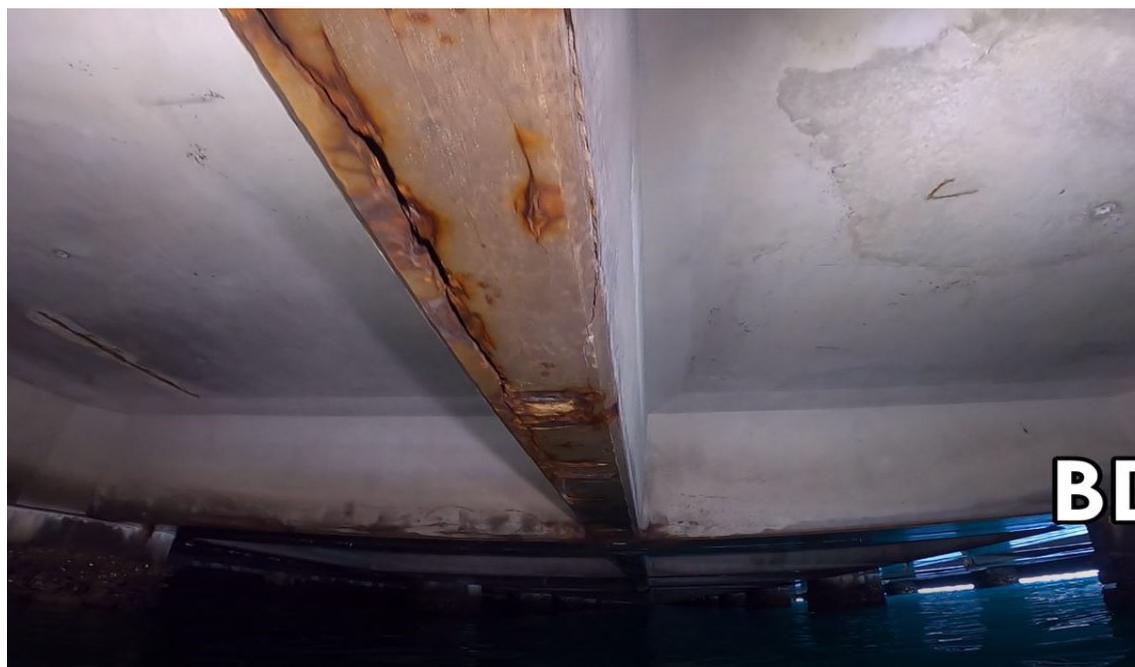
IMPALCATO TRA PALI: BC88-BC89-BD88-BD89

STRUTTURA	PUNTO	VIDEO	DESCRIZIONE
TRAVE SECONDARIA LONGITUDINALE		BU-BA_† 03m27s	La trave presenta fessurazioni causate da espulsione del copriferro in mezzeria.
IMPALCATO	BC88-BC89- BD8798-BD89	BU-BA_† 03m27s	L'impalcato presenta all'intradosso espulsione del copriferro in una zona ben definite.

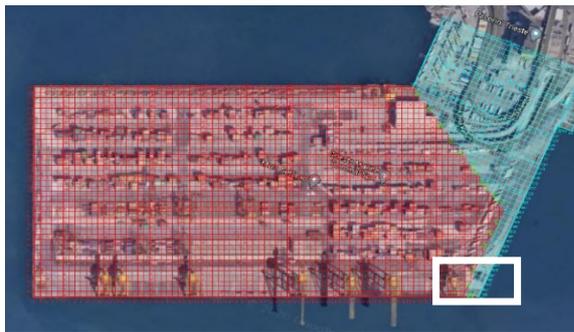
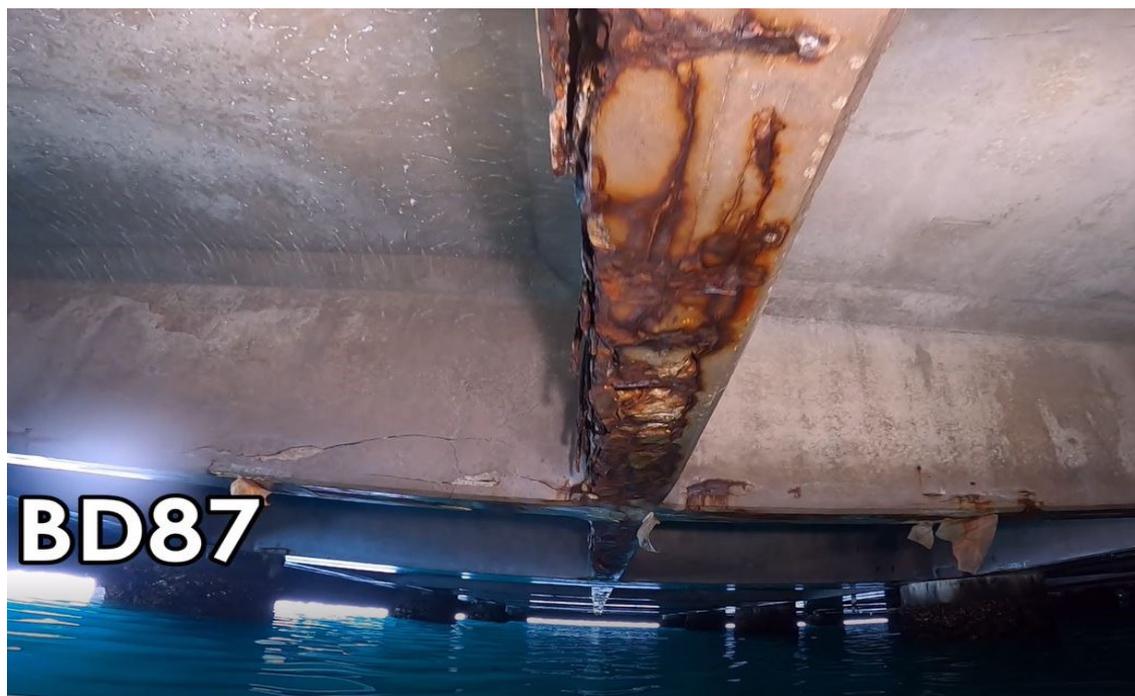
IMPALCATO TRA PALI: BD87-BD88-BE87-BE88

STRUTTURA	PUNTO	VIDEO	DESCRIZIONE
TRAVE SECONDARIA LONGITUDINALE		BU-BA_t 02m11s	La trave presenta espulsione del copriferro lungo tutta la trave.
TRAVE SECONDARIA TRASVERSALE		BU-BA_t 02m11s	La trave presenta lateralmente fessurazioni.

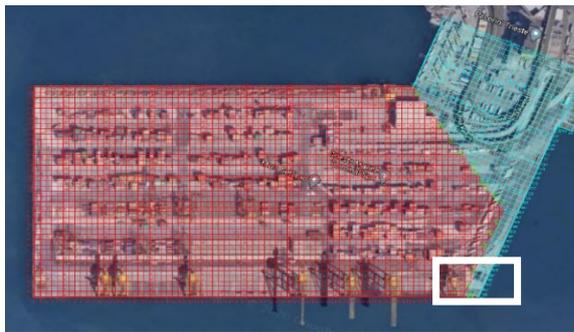
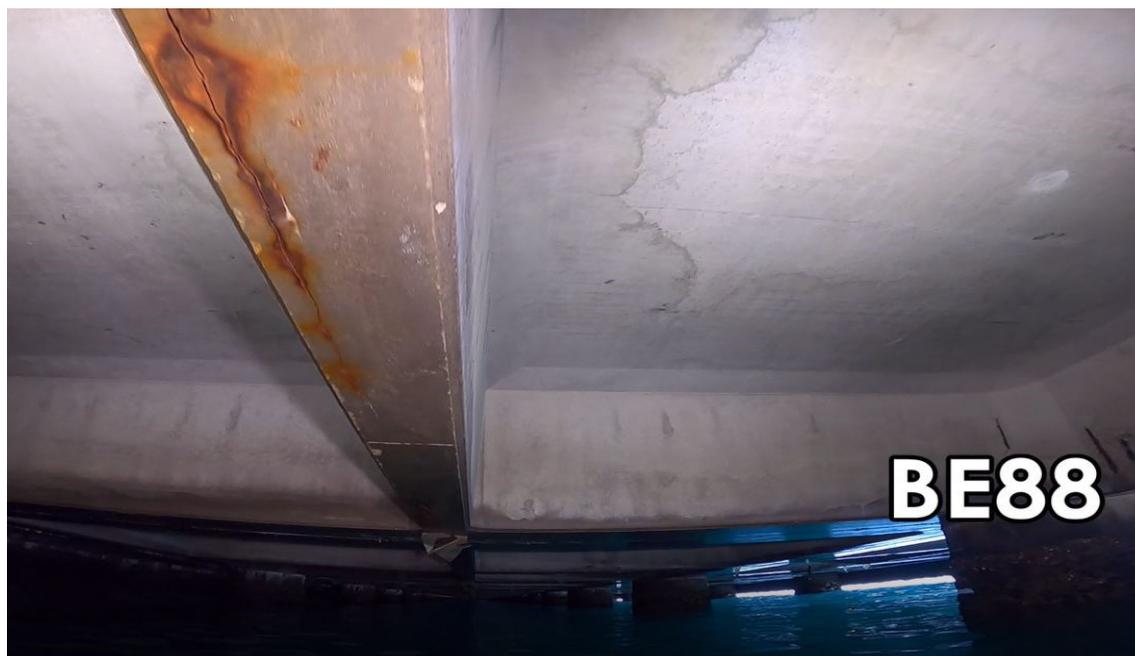
IMPALCATO TRA PALI: BD88-BD89-BE88-BE89

STRUTTURA	PUNTO	VIDEO	DESCRIZIONE
TRAVE SECONDARIA LONGITUDINALE		BU-BA_† 03m35s	La trave presenta fessurazioni causate da un principio di espulsione del copriferro in mezzeria.
TRAVE PRINCIPALE	BD88-BE88	BU-BA_† 03m35s	La trave presenta lateralmente espulsione del copriferro in prossimità del palo BE88.

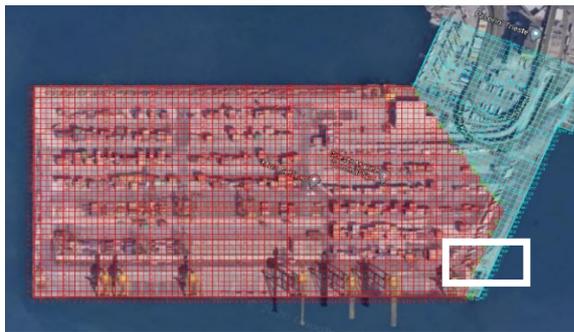
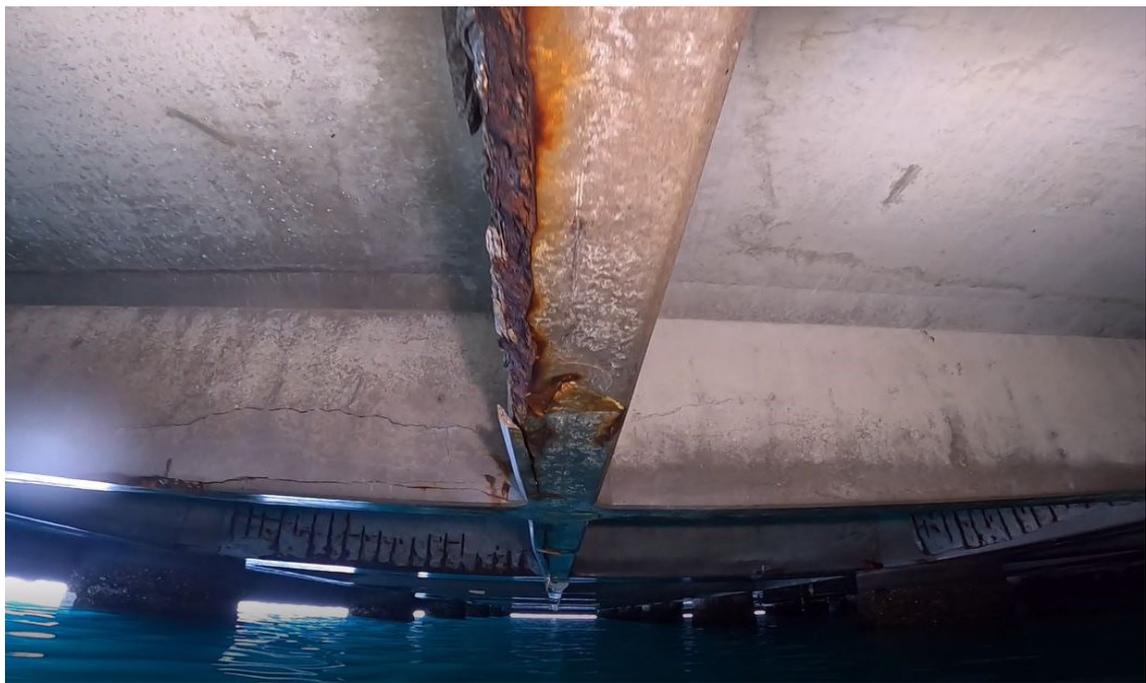
IMPALCATO TRA PALI: BF87-BF88-BG87-BG88

STRUTTURA	PUNTO	VIDEO	DESCRIZIONE
TRAVE SECONDARIA LONGITUDINALE		BU-BA_t 01m53s	La trave presenta all'intradosso espulsione del copriferro lungo tutta la trave.
TRAVE SECONDARIA TRASVERSALE		BU-BA_t 01m53s	La trave presenta lateralmente e all'intradosso fessurazioni.

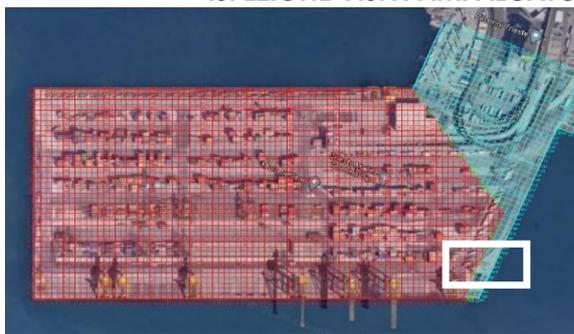
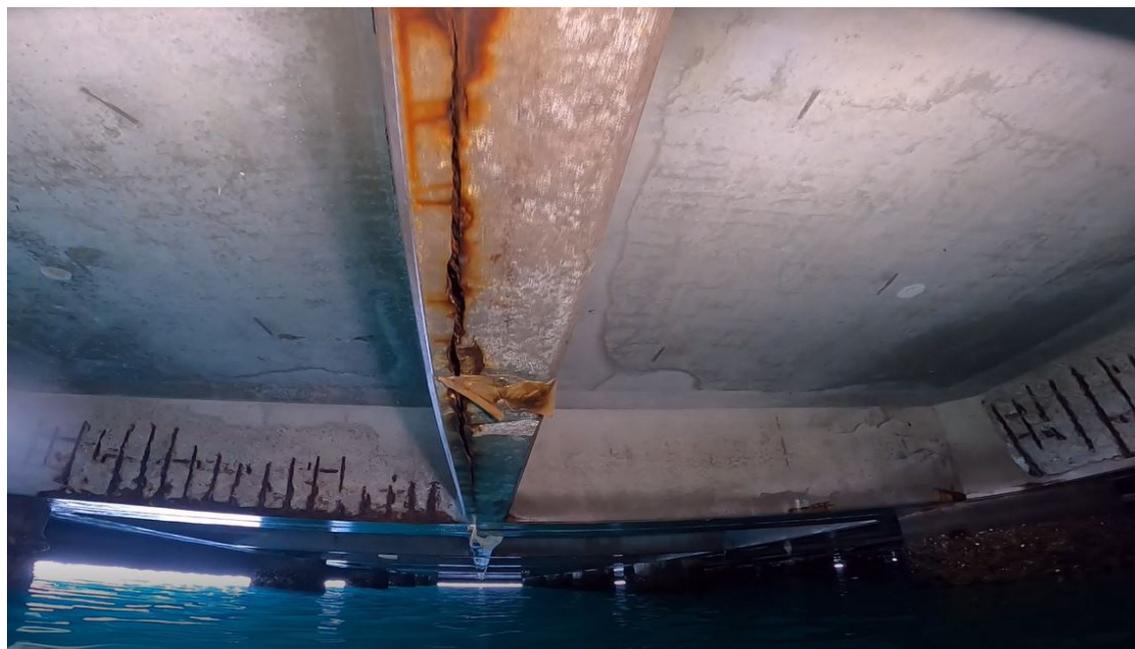
IMPALCATO TRA PALI: BF87-BF88-BG87-BG88

STRUTTURA	PUNTO	VIDEO	DESCRIZIONE
TRAVE SECONDARIA LONGITUDINALE		BU-BA_† 01m56s	La trave presenta all'intradosso fessurazioni e espulsione del copriferro lungo tutta la trave.
TRAVE PRINCIPALE	BF87-BF88	BU-BA_† 01m56s	La trave presenta lateralmente espulsione del copriferro.
TRAVE PRINCIPALE	BF88-BG88	BU-BA_† 01m56s	La trave presenta lateralmente espulsione del copriferro.

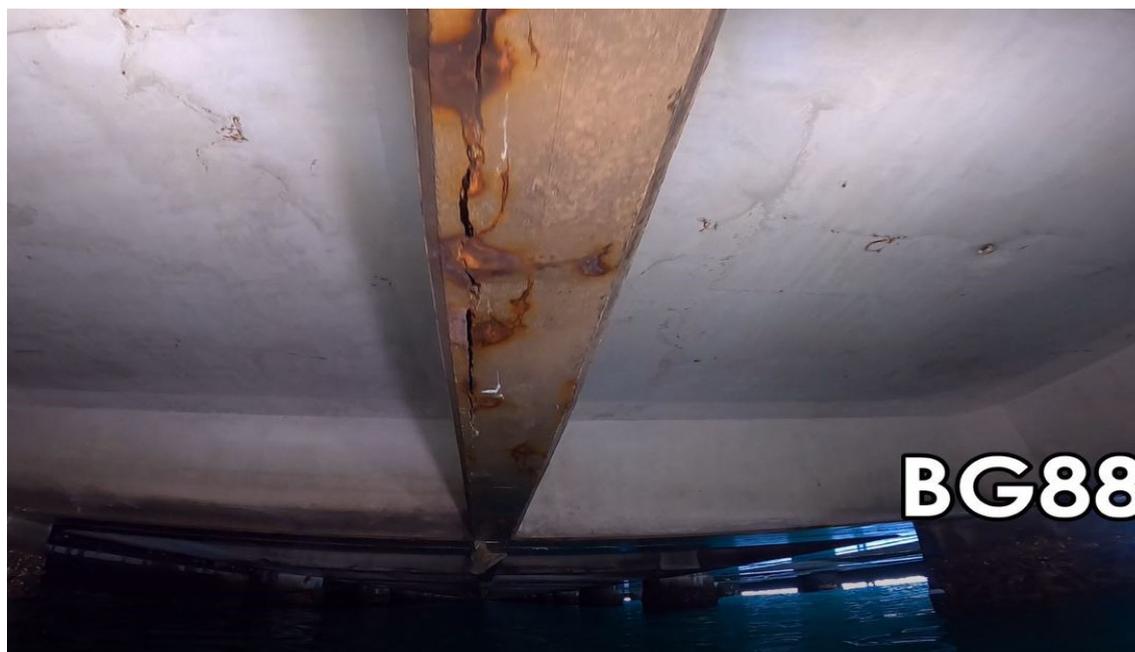
STRUTTURA	PUNTO	VIDEO	DESCRIZIONE
TRAVE SECONDARIA LONGITUDINALE		BU-BA_† 03m51s	La trave presenta all'intradosso fessurazioni causate da espulsione del copriferro in mezzera.

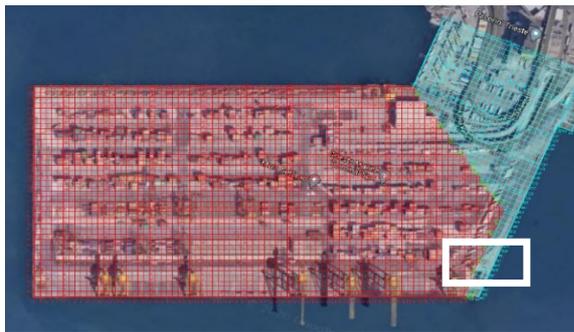
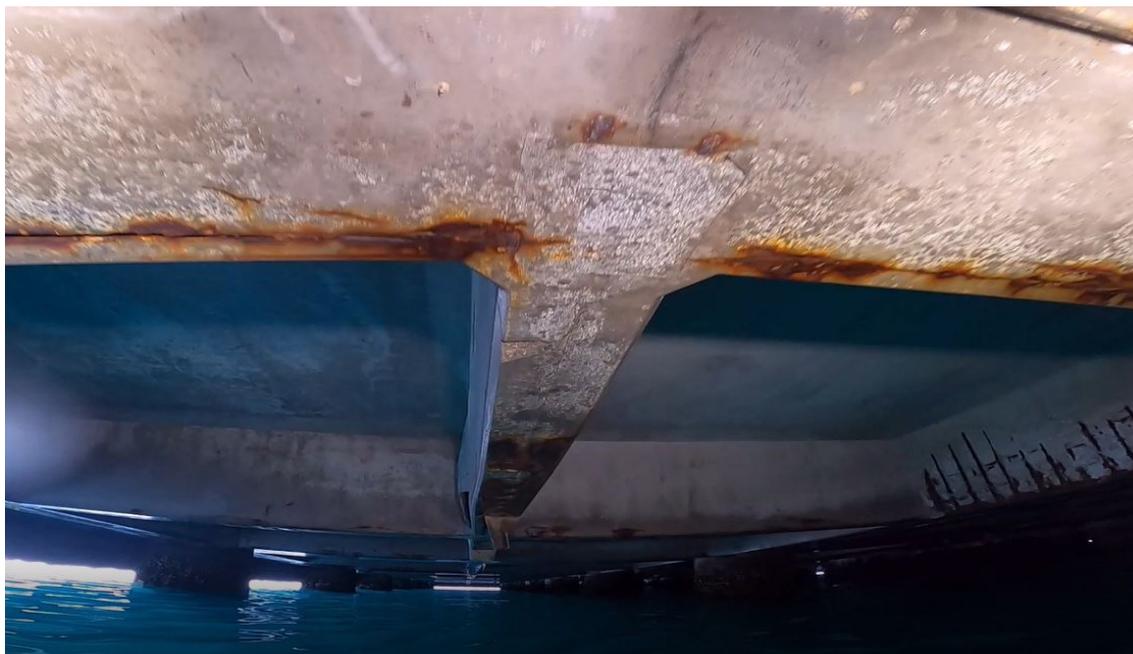
IMPALCATO TRA PALI:	BG87-BG88-BH87-BH88
---------------------	---------------------

STRUTTURA	PUNTO	VIDEO	DESCRIZIONE
TRAVE PRINCIPALE	BH87-BH88	BU-BA_† 01m42s	La trave presenta all'intradosso fessurazioni causate da espulsione del copriferro in mezzeria.
TRAVE PRINCIPALE	BG88-BH88	BU-BA_† 01m42s	La trave presenta lateralmente espulsione del copriferro su gran parte della trave.

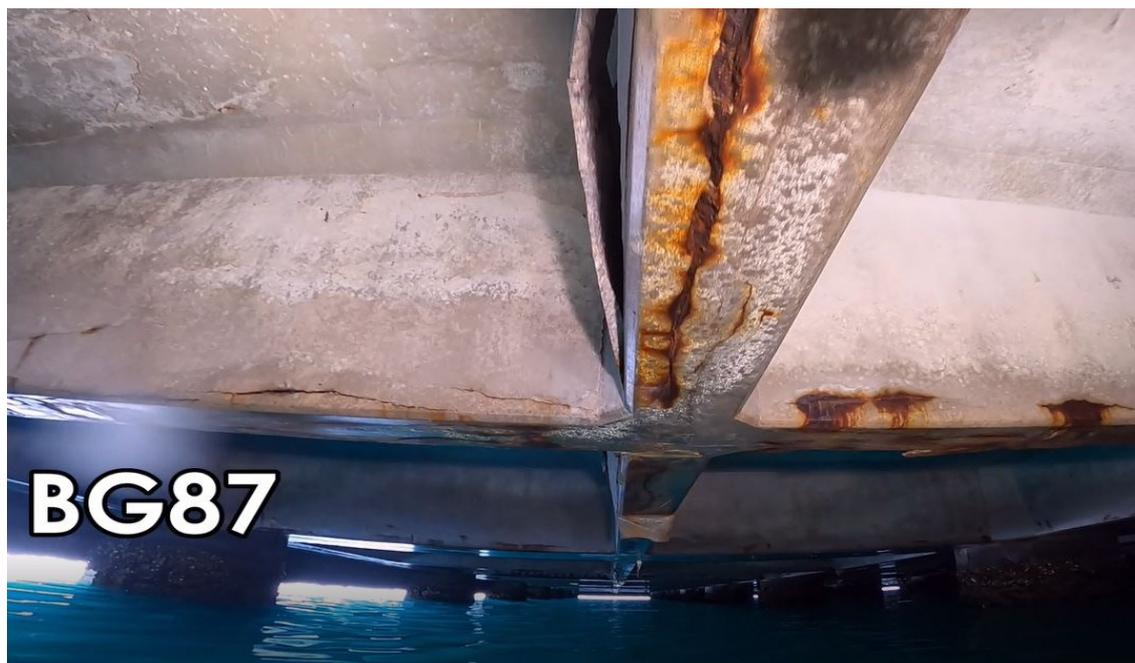
STRUTTURA	PUNTO	VIDEO	DESCRIZIONE
TRAVE SECONDARIA LONGITUDINALE		BU-BA_t 01m45s	La trave presenta fessurazioni e espulsione del copriferro in mezzeria.
TRAVE SECONDARIA TRASVERSALE		BU-BA_t 01m45s	La trave presenta fessurazioni causate da un principio di espulsione del copriferro in mezzeria.

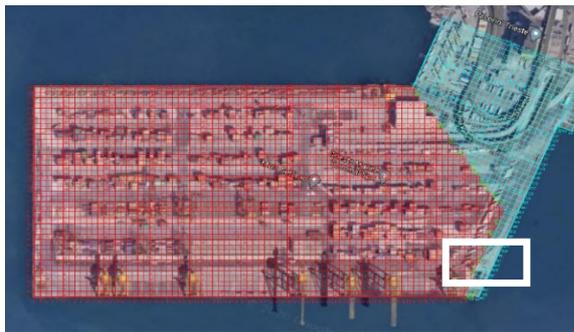
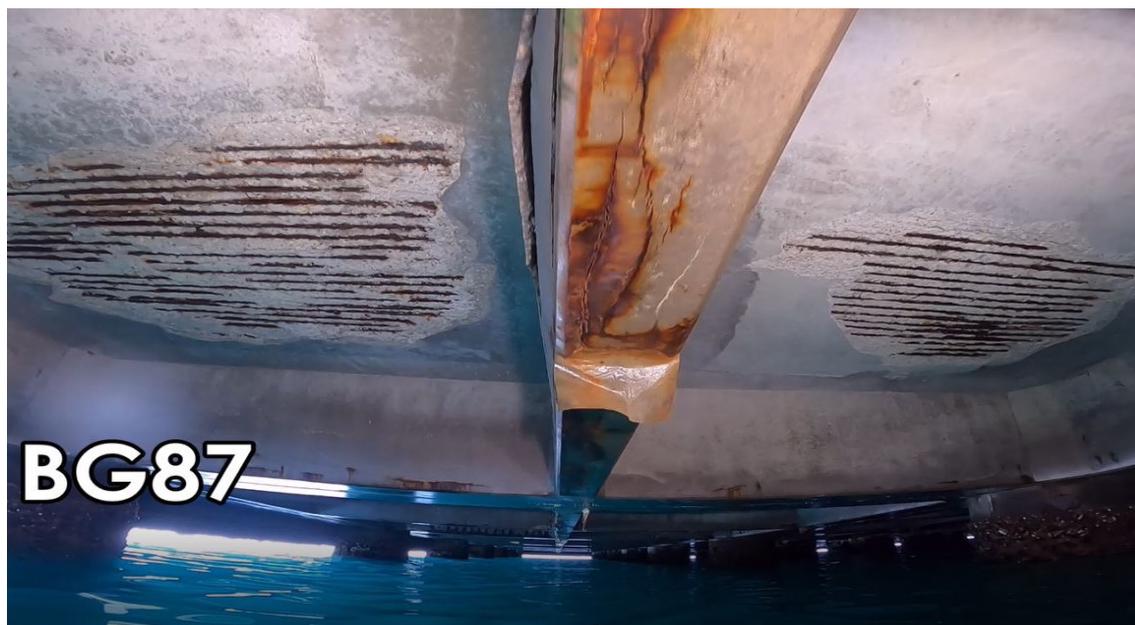
IMPALCATO TRA PALI: BG87-BG88-BH87-BH88

STRUTTURA	PUNTO	VIDEO	DESCRIZIONE
TRAVE SECONDARIA LONGITUDINALE		BU-BA_t 01m46s	La trave presenta fessurazioni e espulsione del copriferro in mezzeria.
IMPALCATO	BG87-BG88- BH87-BH88	BU-BA_t 01m46s	L'impalcato presenta all'intradosso espulsione del copriferro in diverse zone ben definite.

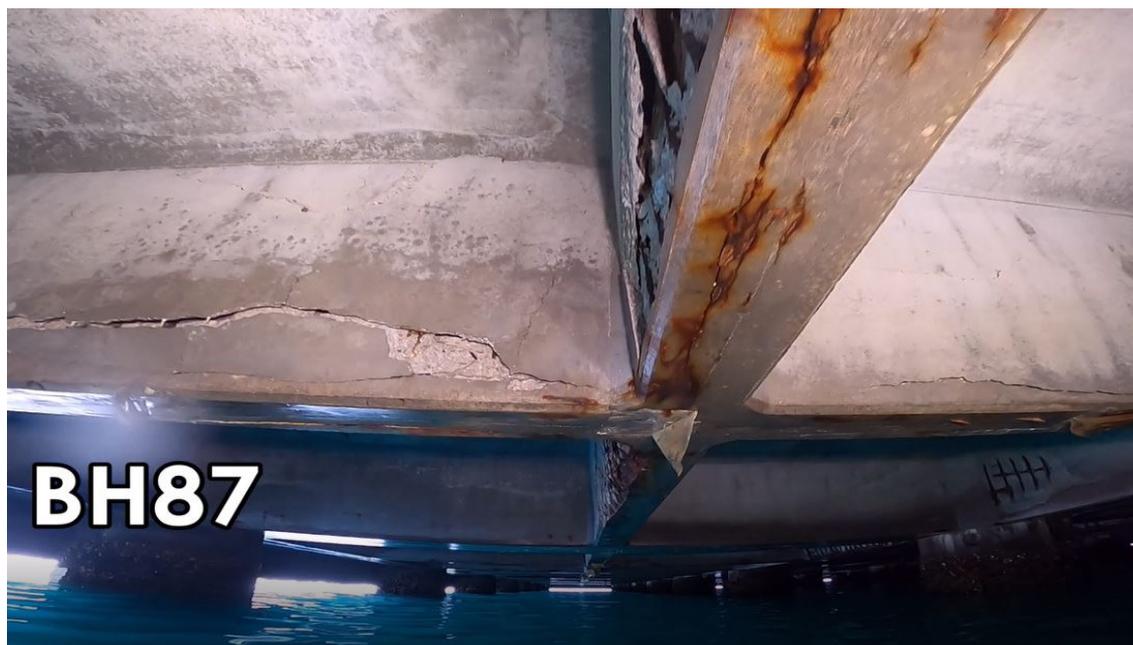
STRUTTURA	PUNTO	VIDEO	DESCRIZIONE
TRAVE SECONDARIA LONGITUDINALE		BU-BA_t 01m36s	La trave presenta espulsione del copriferro lungo tutta la trave.
TRAVE SECONDARIA TRASVERSALE		BU-BA_t 01m36s	La trave presenta fessurazioni lungo tutta la trave.
