Componenti di intervento nel progetto di ammodernamento infrastrutturale e funzionale del terminal contenitori del Molo VII nel porto di Trieste

SCHEDE DI DEGRADO 2020

ISPEZIONE VISIVA IMPALCATO MOLO VII - PORTO DI TRIESTE

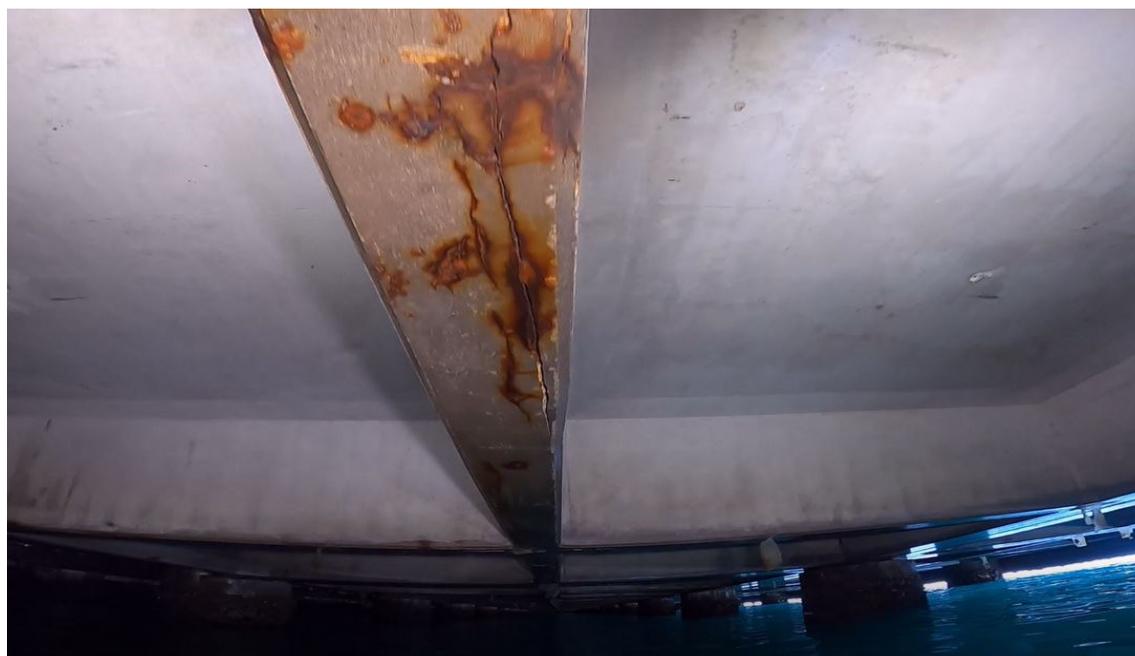
STRUTTURA	PUNTO	VIDEO	DESCRIZIONE
TRAVE SECONDARIA LONGITUDINALE		BU-BA_t 04m03s	La trave presenta fessurazioni causate da un principio di espulsione del copriferro lungo tutta la trave.

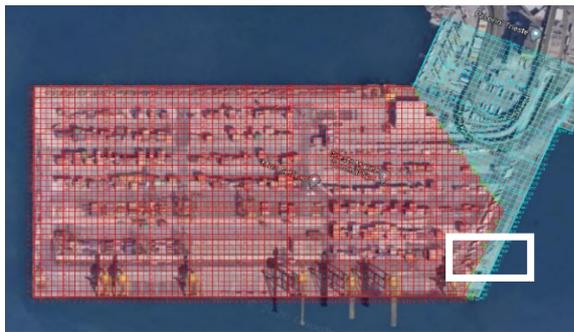
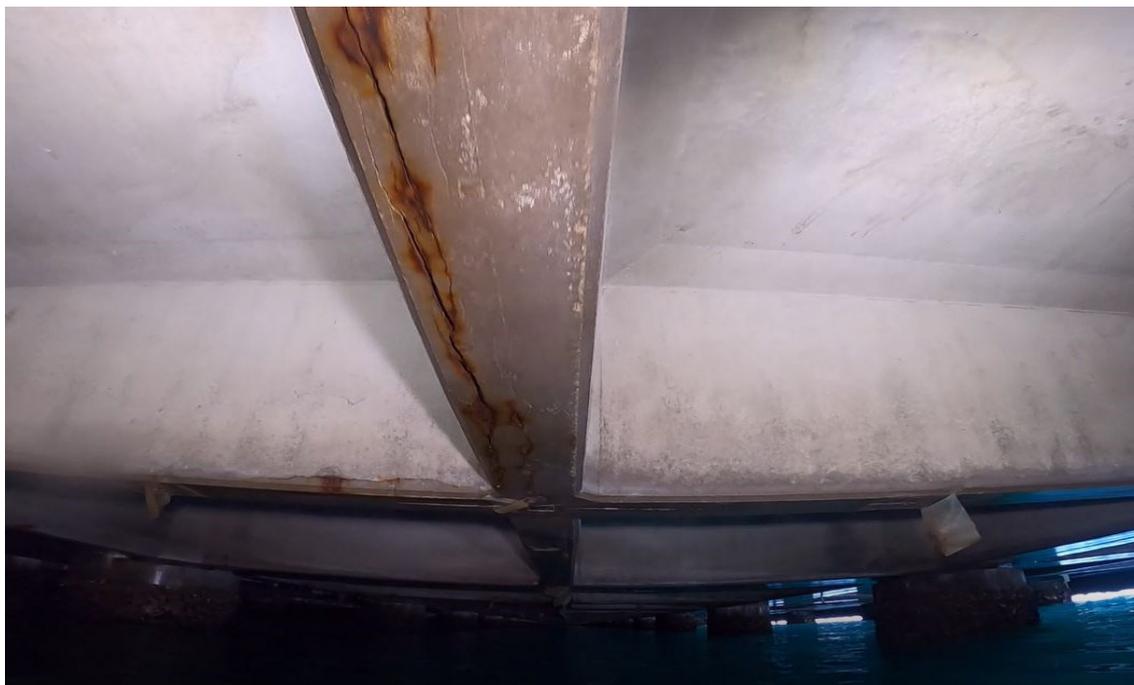
IMPALCATO TRA PALI:	BH88-BH89-BI88-BI89
---------------------	---------------------

STRUTTURA	PUNTO	VIDEO	DESCRIZIONE
TRAVE SECONDARIA LONGITUDINALE		BU-BA_t 04m05s	La trave presenta fessurazioni causate da un principio di espulsione del copri ferro lungo tutta la trave.

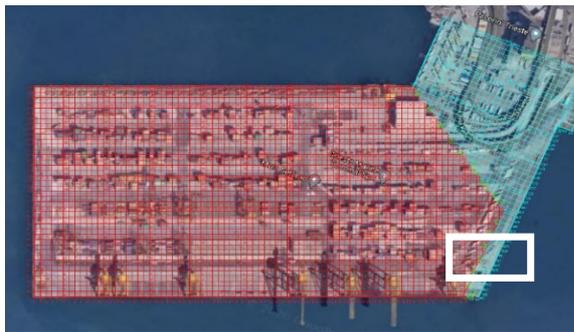
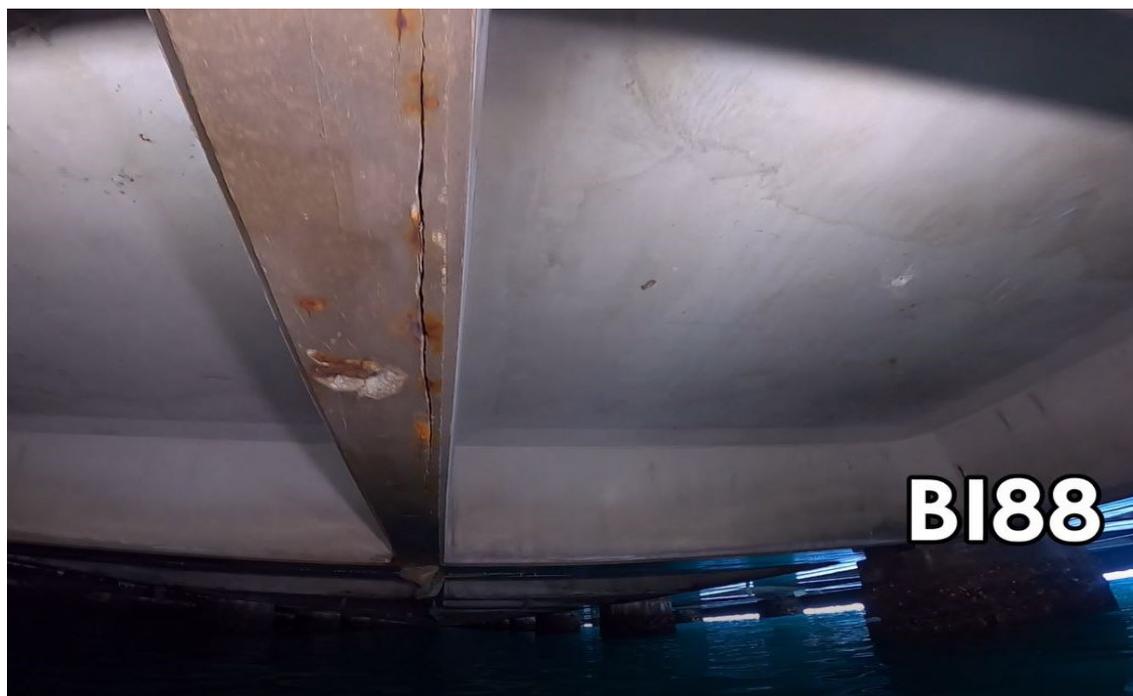
IMPALCATO TRA PALI:	BH88-BH89-BI88-BI89
---------------------	---------------------

STRUTTURA	PUNTO	VIDEO	DESCRIZIONE
TRAVE SECONDARIA LONGITUDINALE		BU-BA_t 04m07s	La trave presenta fessurazioni causate da un principio di espulsione del copri ferro lungo tutta la trave.

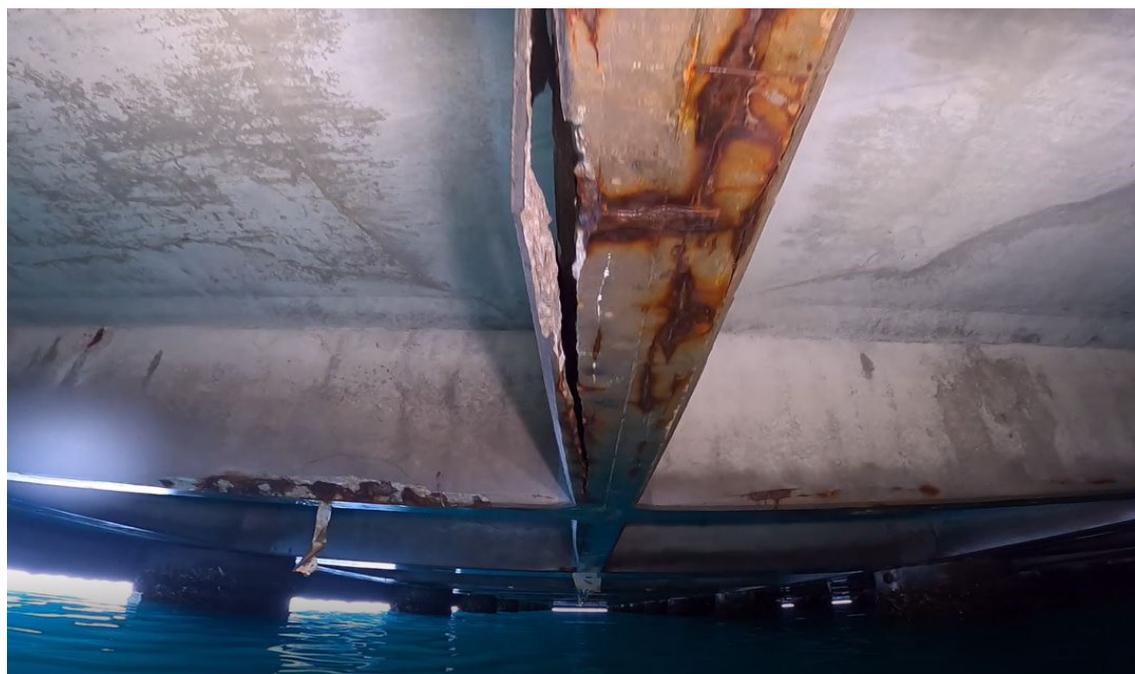
STRUTTURA	PUNTO	VIDEO	DESCRIZIONE
TRAVE SECONDARIA LONGITUDINALE		BU-BA_t 01m26s	La trave presenta fessurazioni e espulsione del copriferro in mezzeria.
TRAVE SECONDARIA TRASVERSALE		BU-BA_t 01m26s	La trave presenta espulsione del copriferro in mezzeria.

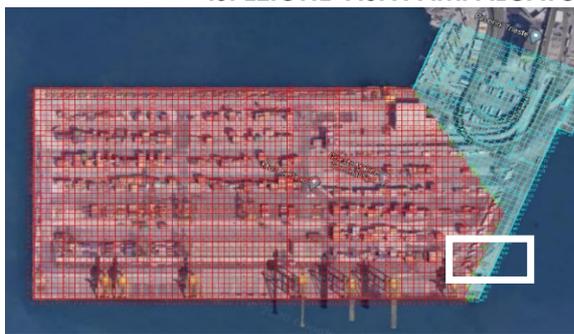
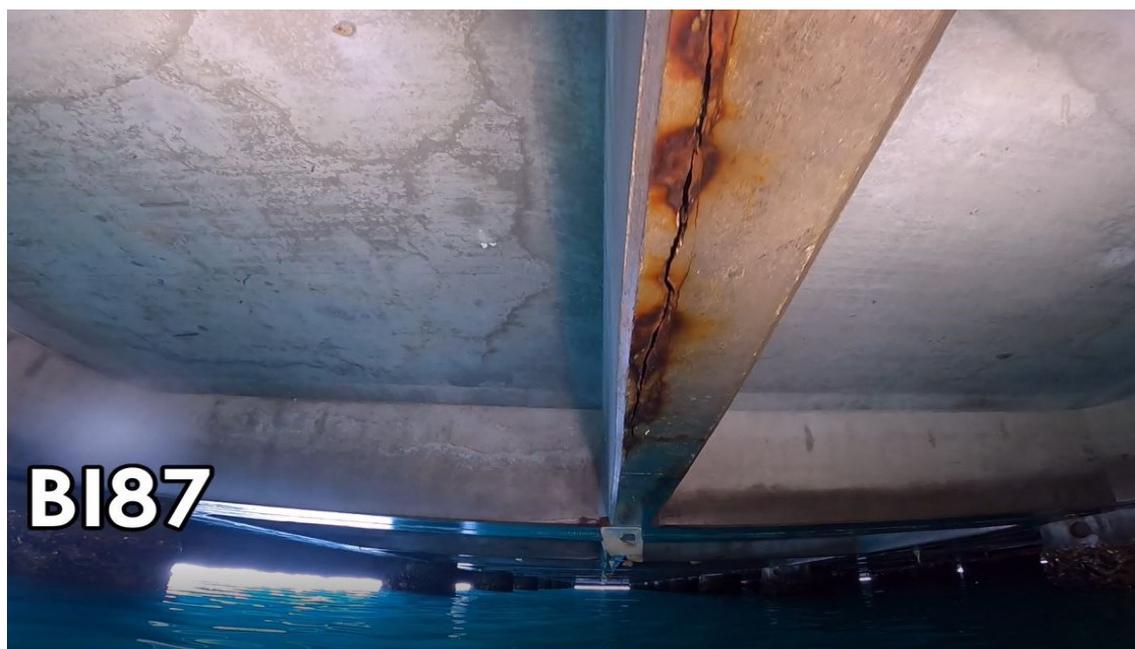
IMPALCATO TRA PALI: BI87-BI88-BL87-BL88

STRUTTURA	PUNTO	VIDEO	DESCRIZIONE
TRAVE SECONDARIA LONGITUDINALE		BU-BA_t 01m29s	La trave presenta fessurazioni causate da espulsione del copriferro.

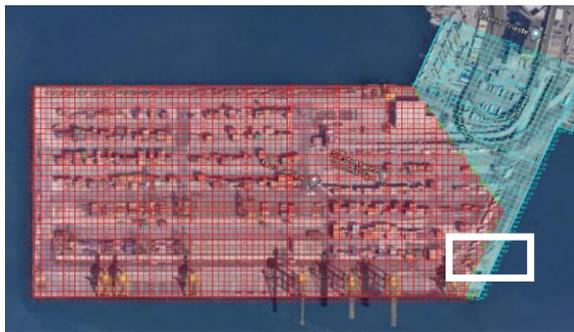
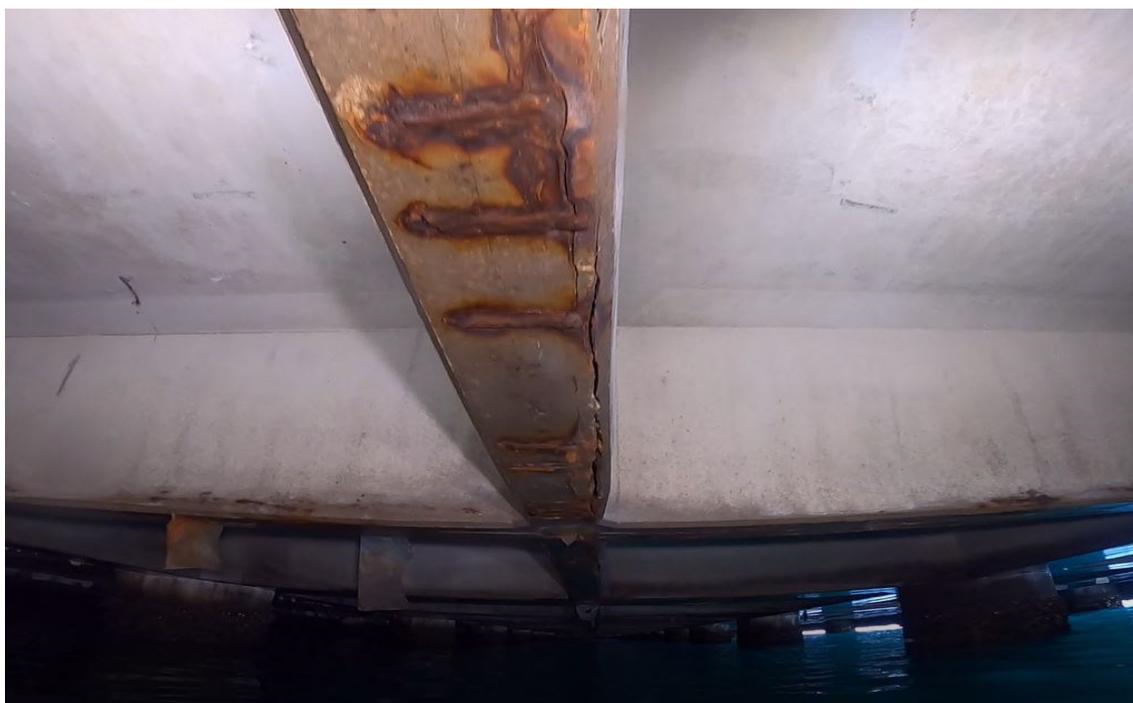
IMPALCATO TRA PALI: BL88-BL89-BM88-BM89

STRUTTURA	PUNTO	VIDEO	DESCRIZIONE
TRAVE SECONDARIA LONGITUDINALE		BU-BA_† 04m20s	La trave presenta fessurazioni causate da espulsione del copriferro lungo tutta la trave.

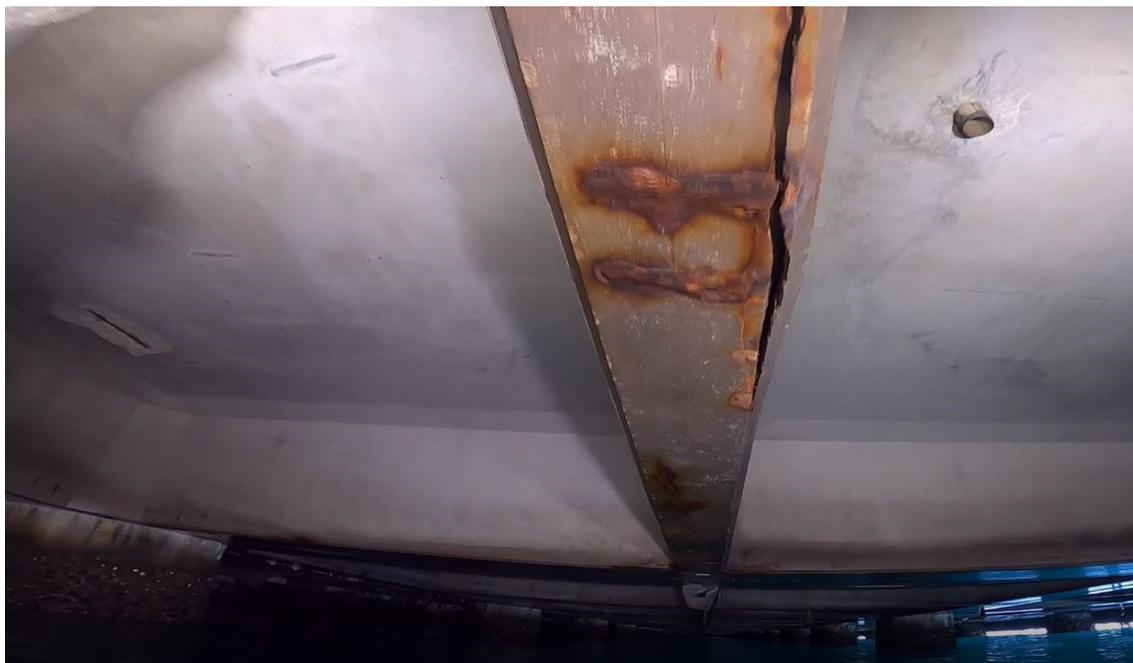
STRUTTURA	PUNTO	VIDEO	DESCRIZIONE
TRAVE SECONDARIA LONGITUDINALE		BU-BA_† 04m22s	La trave presenta fessurazioni causate da espulsione del copriferro lungo tutta la trave.
IMPALCATO	BL88-BL89- BM88-BM89	BU-BA_† 04m22s	L'impalcato presenta all'intradosso espulsione del copriferro in una zona ben definita.

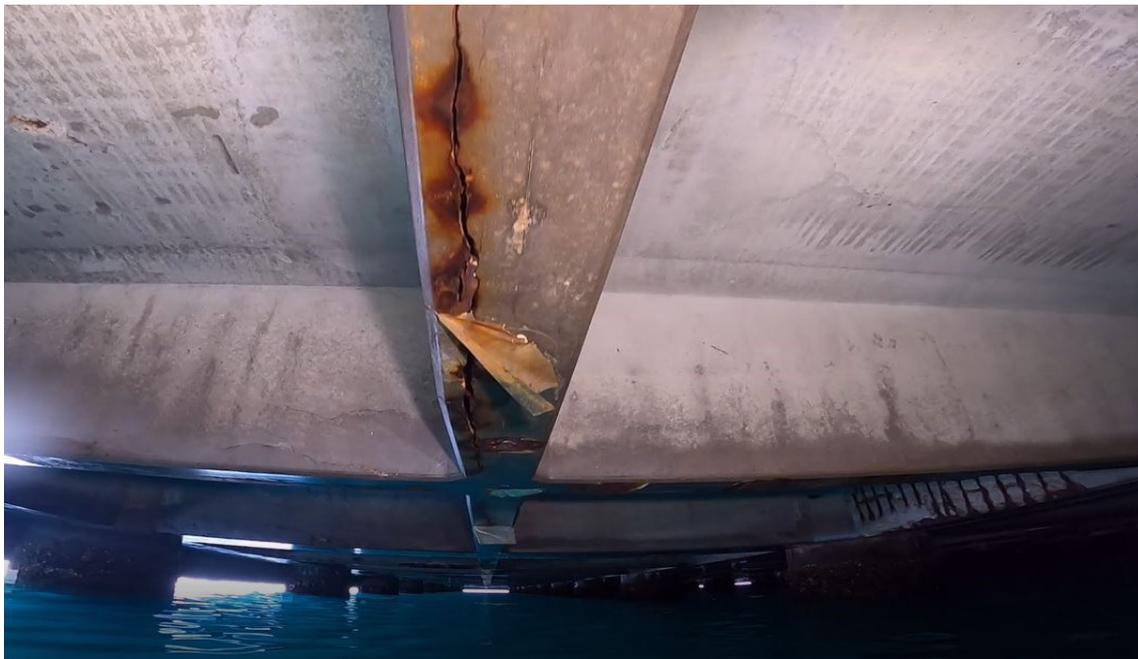
STRUTTURA	PUNTO	VIDEO	DESCRIZIONE
TRAVE SECONDARIA LONGITUDINALE		BU-BA_t 01m10s	La trave presenta fessurazioni causate da espulsione del copriferro in mezzeria.

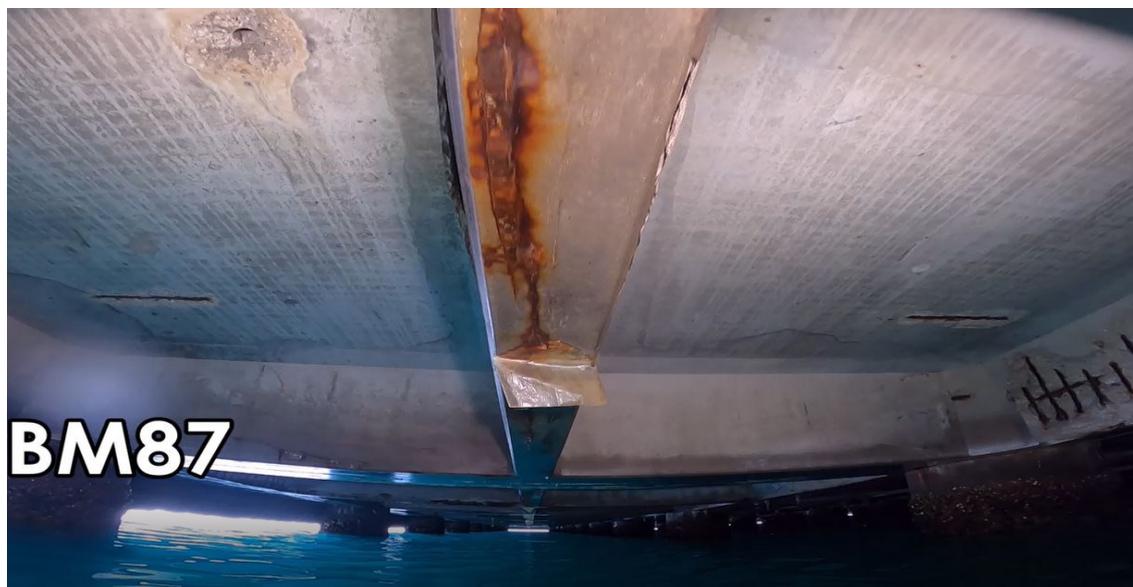
STRUTTURA	PUNTO	VIDEO	DESCRIZIONE
TRAVE SECONDARIA LONGITUDINALE		BU-BA_† 01m12s	La trave presenta fessurazioni causate da espulsione del copriferro in mezzeria.
IMPALCATO	BM87-BM88- BN87-BN88	BU-BA_† 01m12s	L'impalcato presenta all'intradosso espulsione del copriferro in due zone ben definite.
TRAVE PRINCIPALE	BM88-BN88	BU-BA_† 01m12s	La trave presenta lateralmente espulsione del copriferro in prossimità del palo BM88.

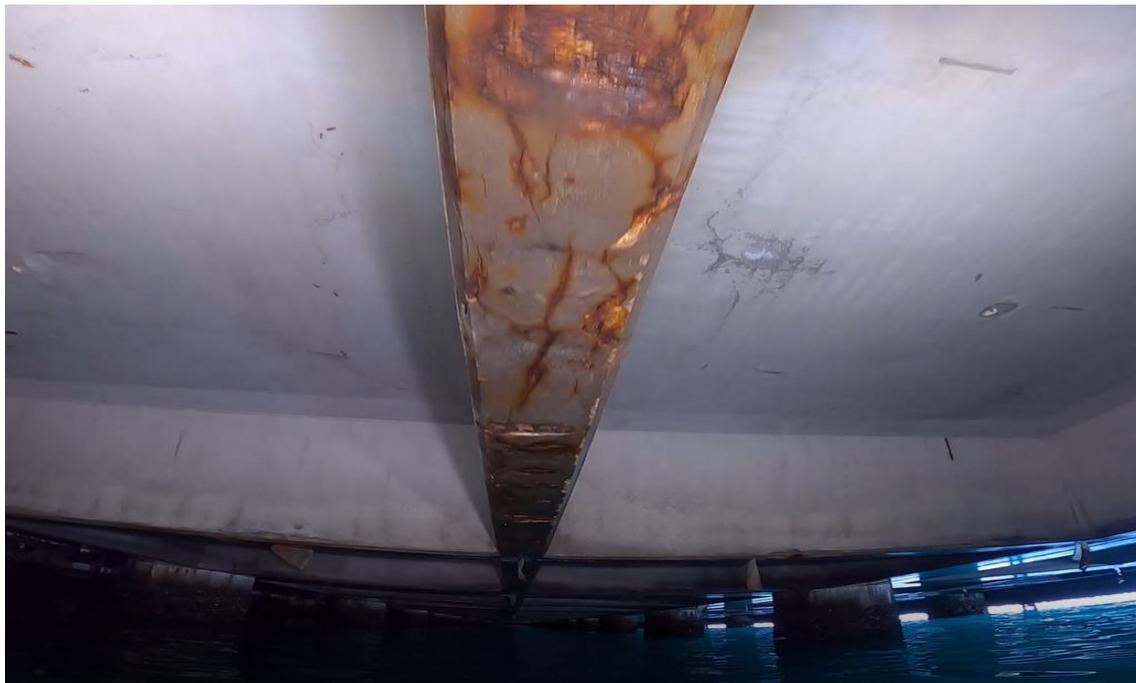
STRUTTURA	PUNTO	VIDEO	DESCRIZIONE
TRAVE SECONDARIA LONGITUDINALE		BU-BA_† 04m26s	La trave presenta fessurazioni causate da un principio di espulsione del copriferro lungo tutta la trave.

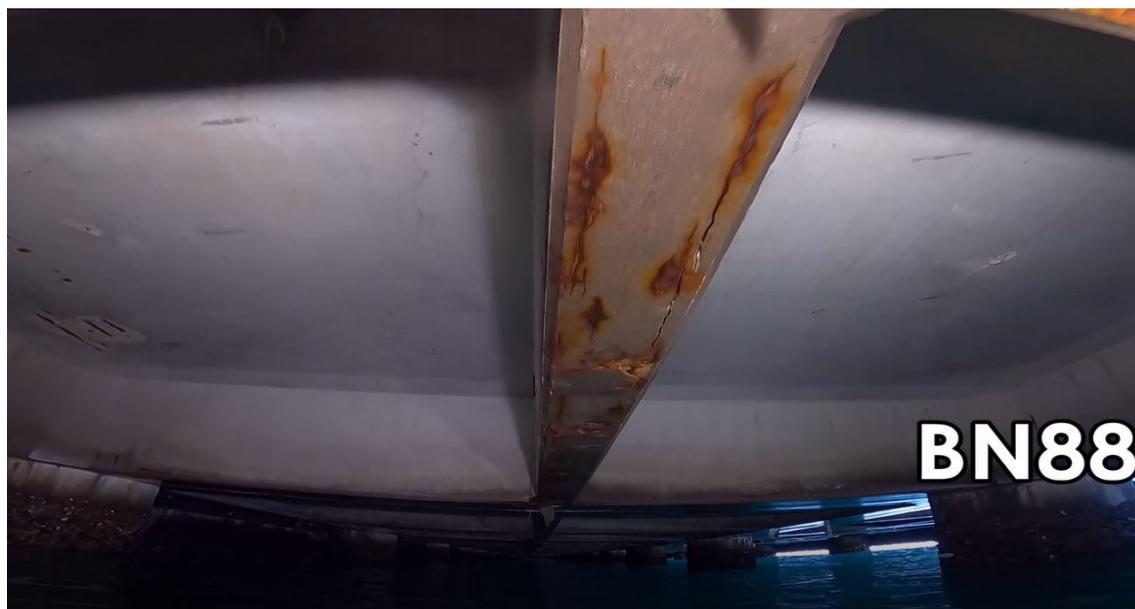
STRUTTURA	PUNTO	VIDEO	DESCRIZIONE
TRAVE SECONDARIA LONGITUDINALE		BU-BA_t 04m29s	La trave presenta fessurazioni causate da un principio di espulsione del copriferro lungo tutta la trave.
IMPALCATO	BM88-BM89- BN88-BN89	BU-BA_t 04m29s	L'impalcato presenta all'intradosso espulsione del copriferro in una zona ben definita.

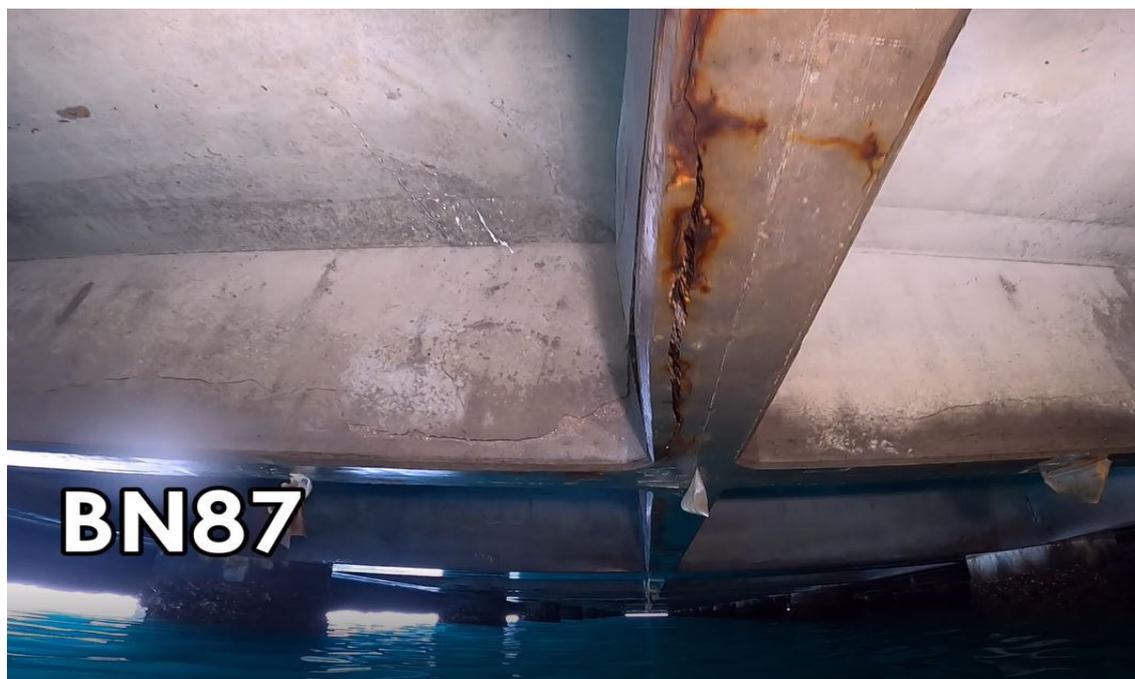
STRUTTURA	PUNTO	VIDEO	DESCRIZIONE
TRAVE SECONDARIA LONGITUDINALE		BU-BA_† 01m02s	La trave presenta fessurazioni causate da un principio di espulsione del copriferro lungo tutta la trave.

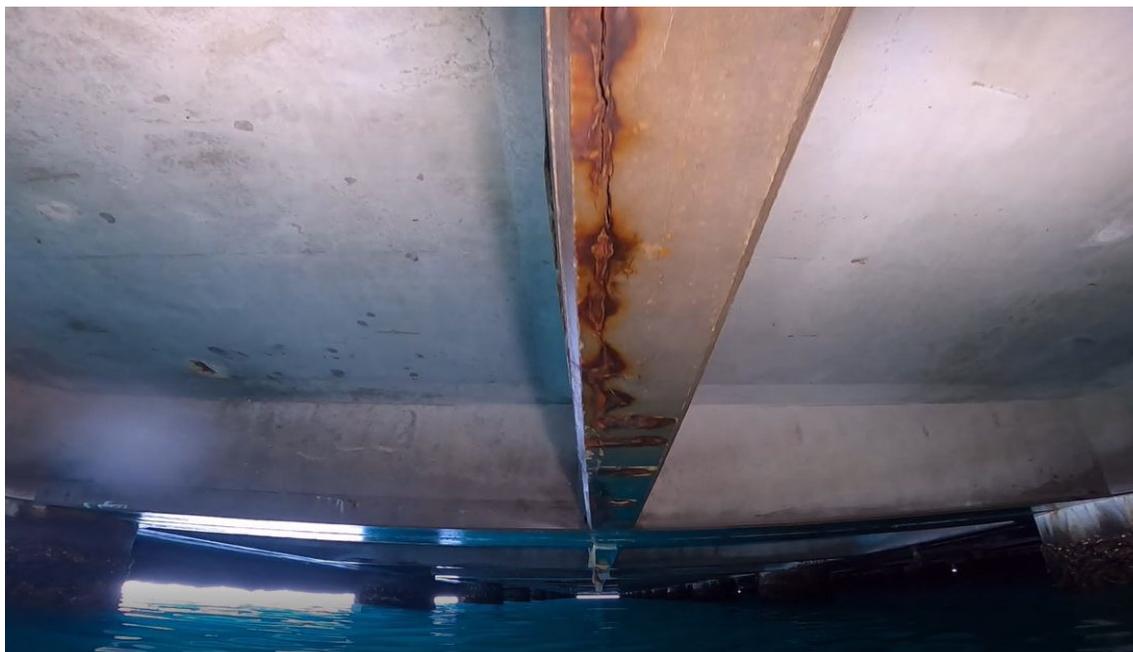
STRUTTURA	PUNTO	VIDEO	DESCRIZIONE
TRAVE SECONDARIA LONGITUDINALE		BU-BA_t 01m04s	La trave presenta fessurazioni causate da un principio di espulsione del copriferro lungo tutta la trave.

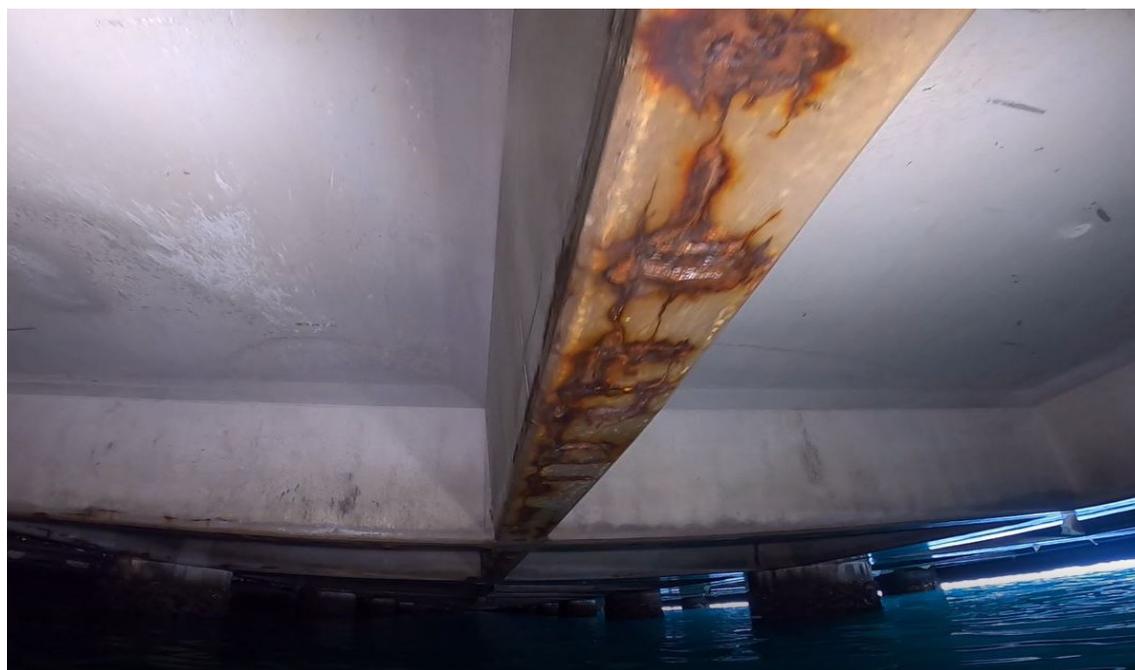
STRUTTURA	PUNTO	VIDEO	DESCRIZIONE
TRAVE SECONDARIA LONGITUDINALE		BU-BA_† 04m34s	La trave presenta fessurazioni causate da un principio di espulsione del copriferro lungo tutta la trave.

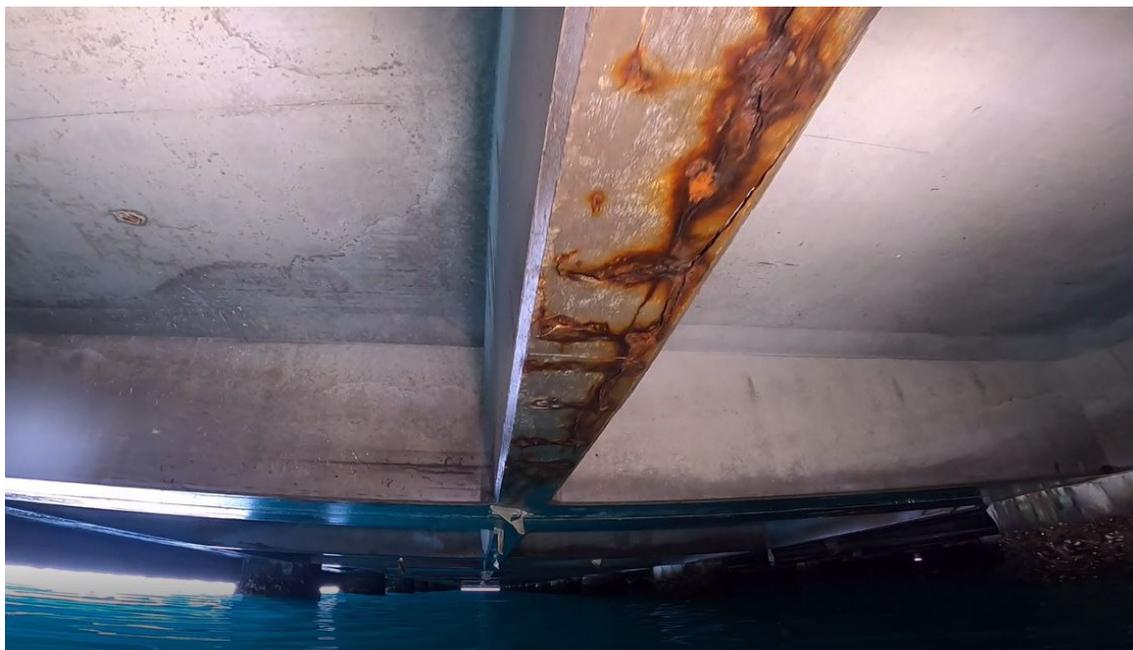
STRUTTURA	PUNTO	VIDEO	DESCRIZIONE
TRAVE SECONDARIA LONGITUDINALE		BU-BA_t 00m55s	La trave presenta fessurazioni causate da un principio di espulsione del copri ferro lungo tutta la trave.

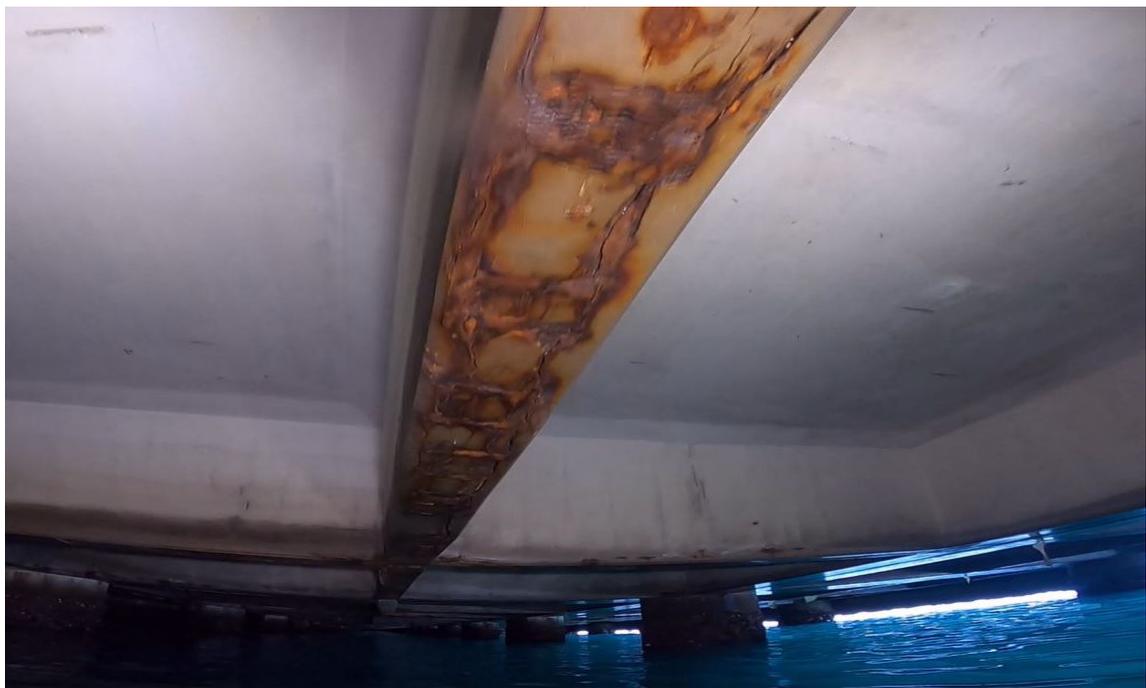
STRUTTURA	PUNTO	VIDEO	DESCRIZIONE
TRAVE SECONDARIA LONGITUDINALE		BU-BA_t 04m41s	La trave presenta fessurazioni causate da un principio di espulsione del copriferro lungo tutta la trave.

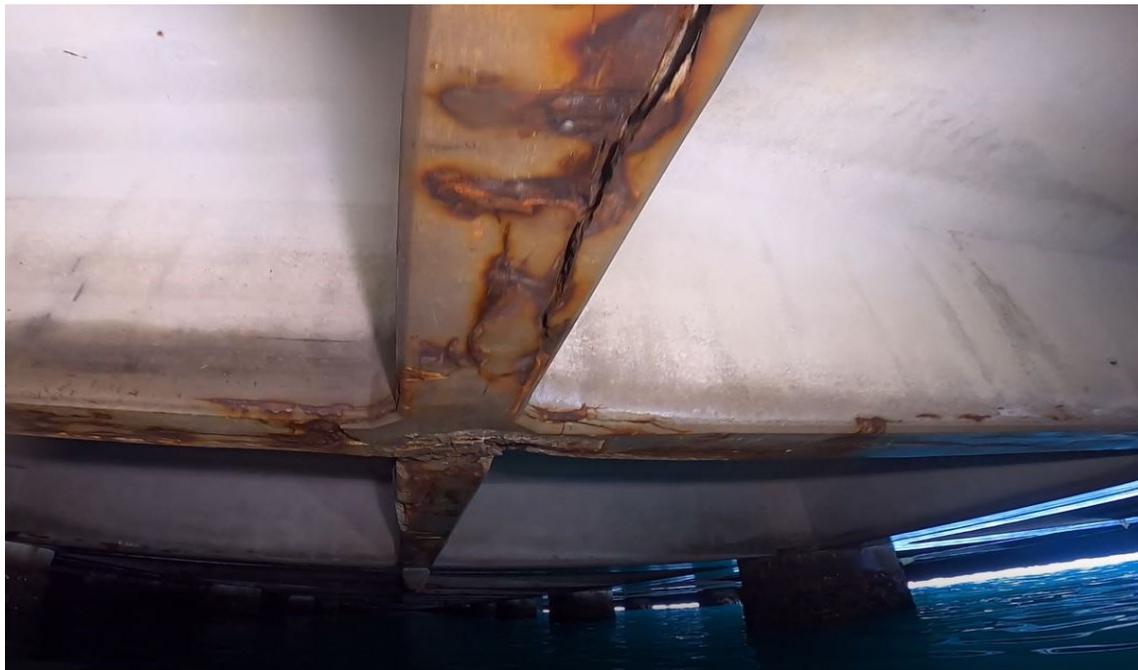
STRUTTURA	PUNTO	VIDEO	DESCRIZIONE
TRAVE SECONDARIA LONGITUDINALE		BU-BA_t 04m43s	La trave presenta fessurazioni causate da espulsione del copriferro lungo tutta la trave.
TRAVE SECONDARIA TRASVERSALE		BU-BA_t 04m43s	La trave presenta espulsione del copriferro in mezzera.

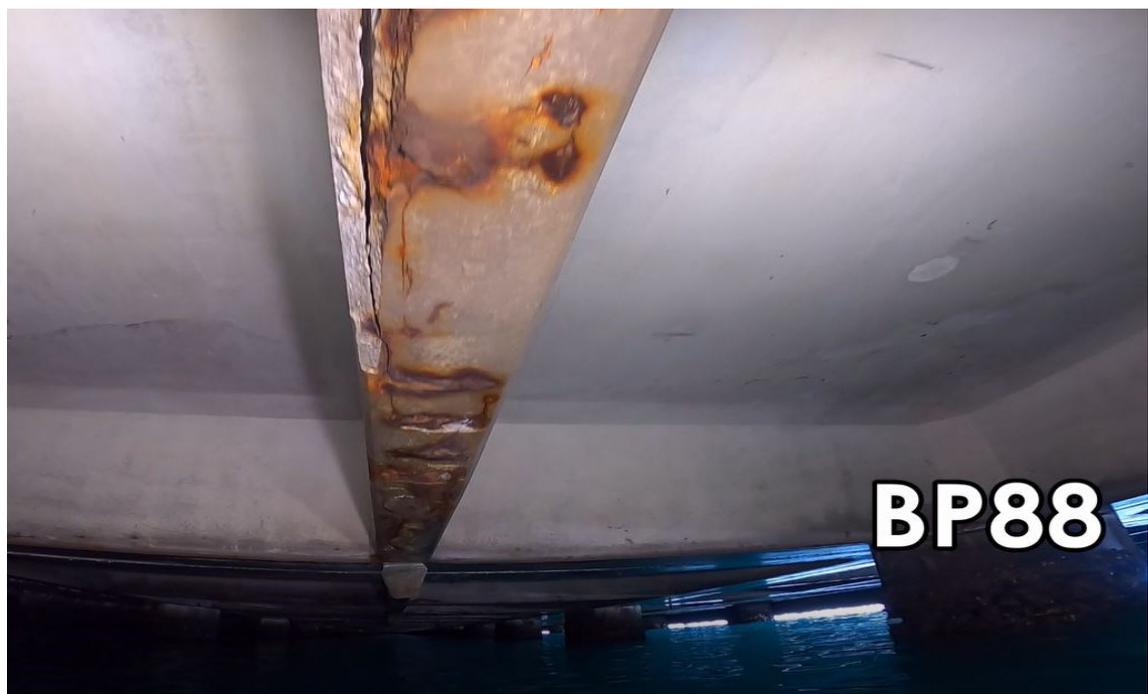
STRUTTURA	PUNTO	VIDEO	DESCRIZIONE
TRAVE SECONDARIA LONGITUDINALE		BU-BA_† 04m44s	La trave presenta fessurazioni causate da espulsione del copriferro lungo tutta la trave.

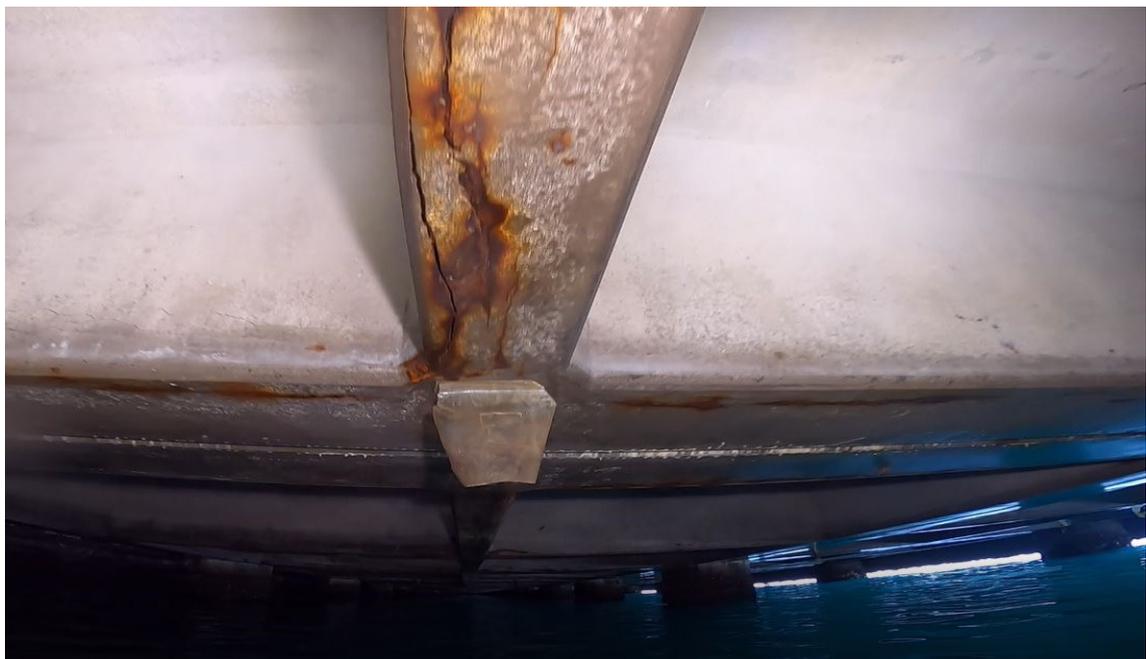
STRUTTURA	PUNTO	VIDEO	DESCRIZIONE
TRAVE SECONDARIA LONGITUDINALE		BU-BA_† 04m46s	La trave presenta fessurazioni causate da espulsione del copriferro lungo tutta la trave.

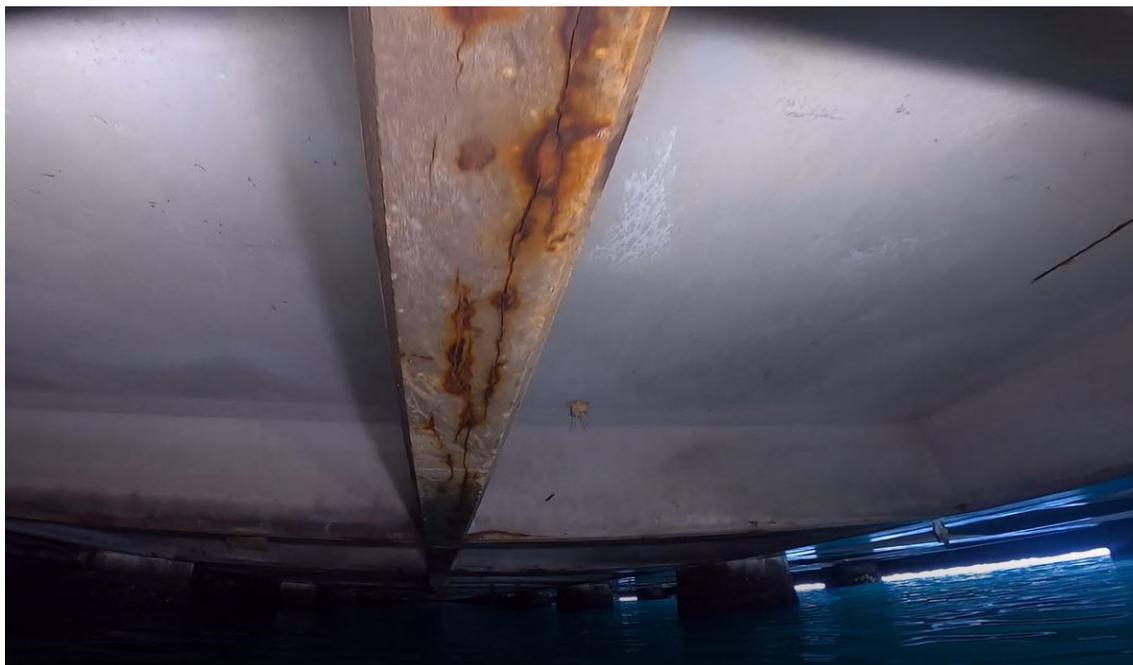
STRUTTURA	PUNTO	VIDEO	DESCRIZIONE
TRAVE SECONDARIA LONGITUDINALE		BU-BA_† 04m48s	La trave presenta fessurazioni causate da un principio di espulsione del copriferro lungo tutta la trave.
IMPALCATO	BP88-BP89- BQ88-BQ89	BU-BA_† 04m48s	L'impalcato presenta all'intradosso espulsione del copriferro in una zona ben definita.

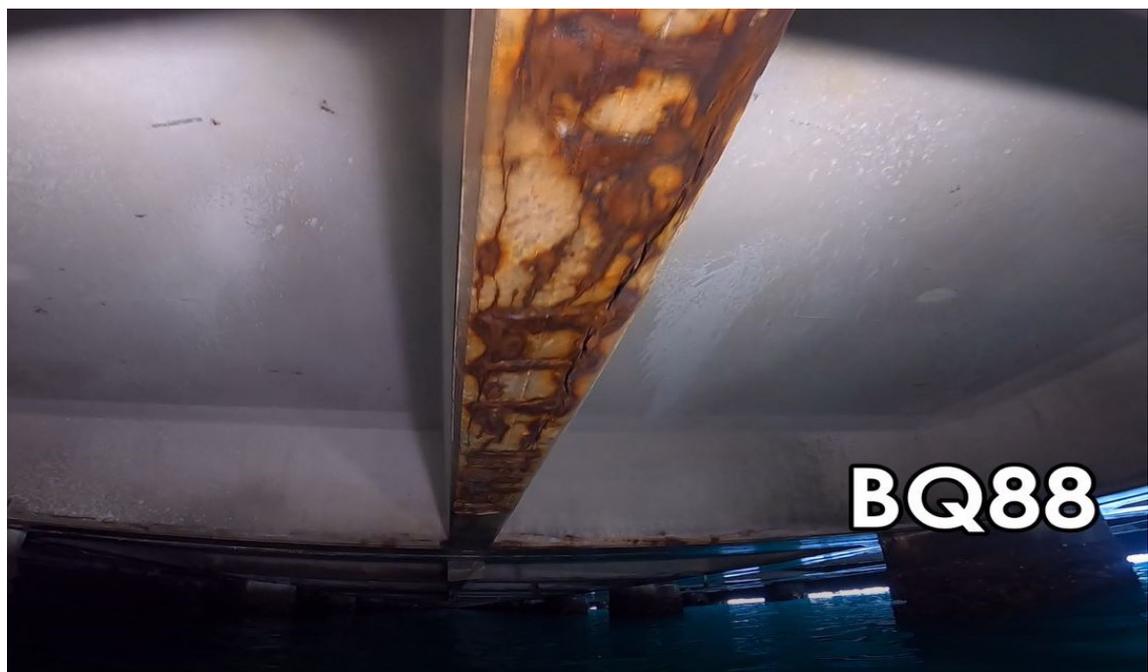
STRUTTURA	PUNTO	VIDEO	DESCRIZIONE
TRAVE SECONDARIA LONGITUDINALE		BU-BA_† 04m48s	La trave presenta fessurazioni causate da un principio di espulsione del copri ferro lungo tutta la trave.

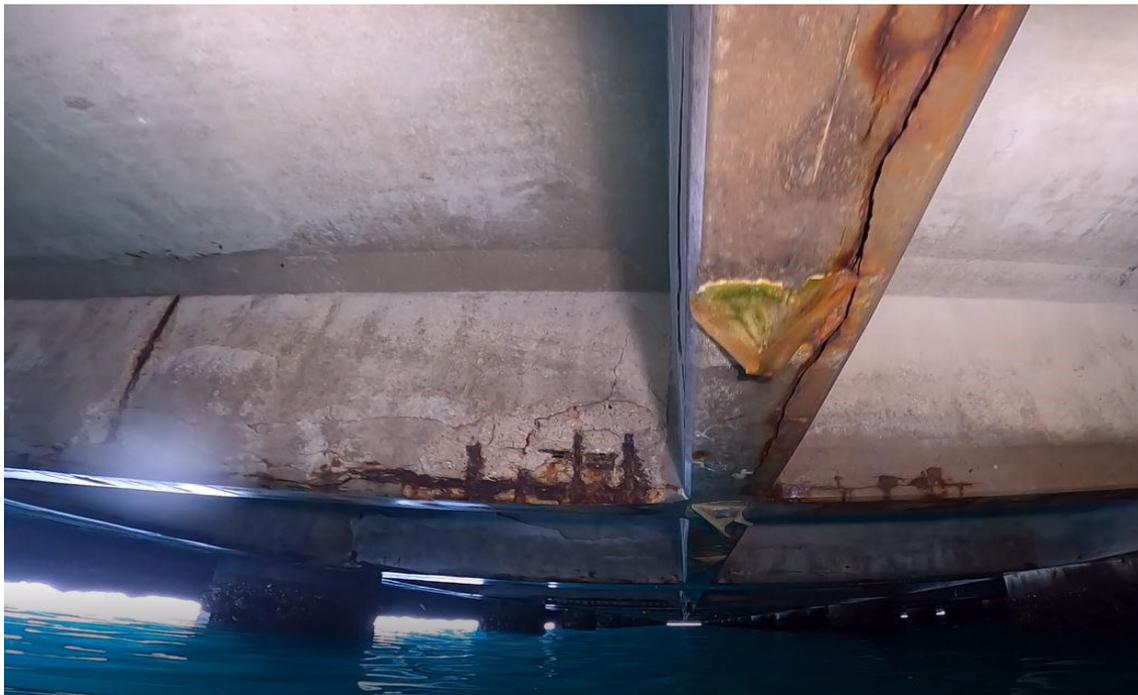
STRUTTURA	PUNTO	VIDEO	DESCRIZIONE
TRAVE SECONDARIA LONGITUDINALE		BU-BA_t 00m35s	La trave presenta fessurazioni causate da espulsione del copriferro in mezzeria.
TRAVE SECONDARIA TRASVERSALE		BU-BA_t 00m35s	La trave presenta espulsione del copriferro in mezzeria.

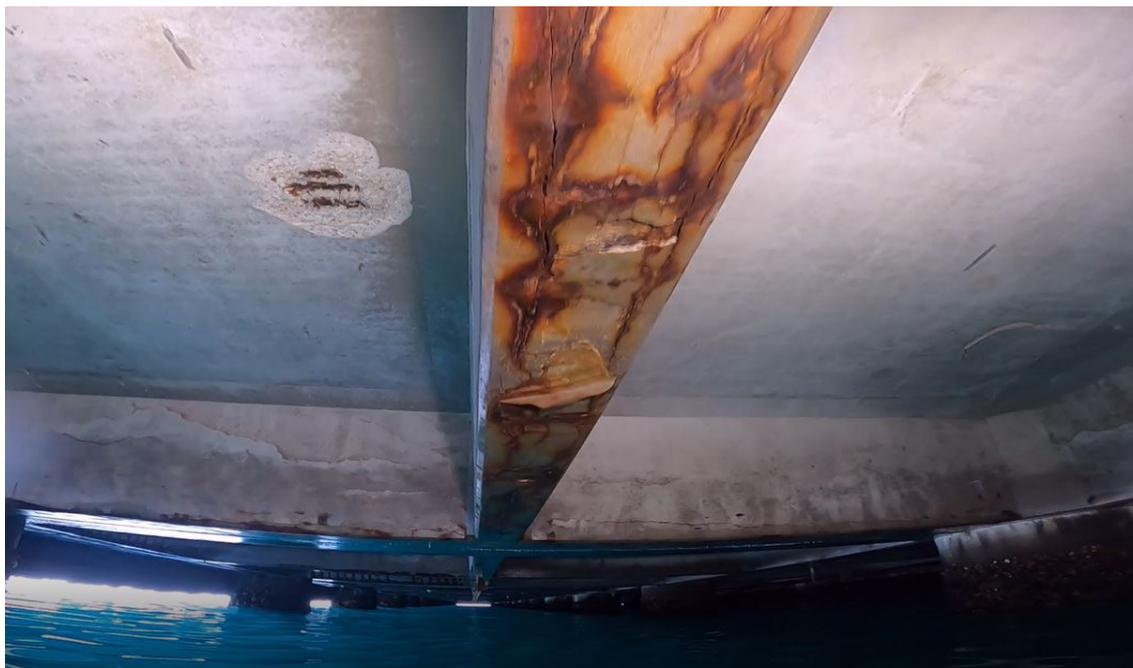
STRUTTURA	PUNTO	VIDEO	DESCRIZIONE
TRAVE SECONDARIA LONGITUDINALE		BU-BA_† 00m37s	La trave presenta fessurazioni causate da un principio di espulsione del copriferro.
IMPALCATO	BQ87-BQ88- BR87-BR88	BU-BA_† 00m37s	L'impalcato presenta all'intradosso espulsione del copriferro in una zona ben definita.

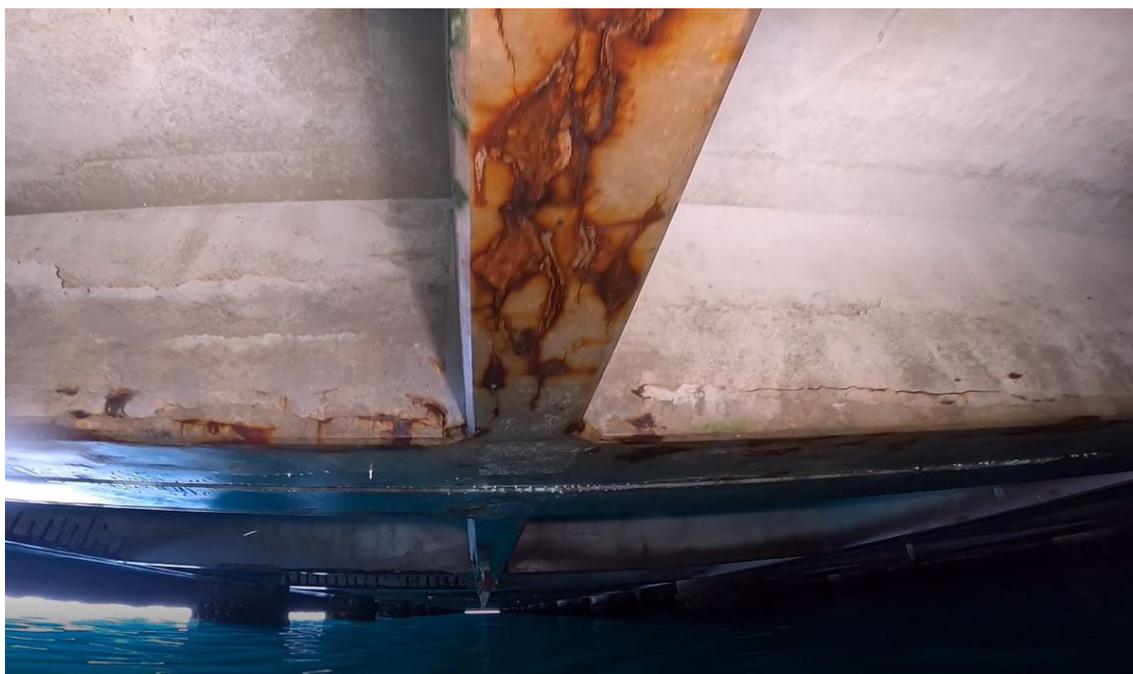
STRUTTURA	PUNTO	VIDEO	DESCRIZIONE
TRAVE SECONDARIA LONGITUDINALE		BU-BA_† 00m39s	La trave presenta fessurazioni causate da un principio di espulsione del copriferro all'appoggio.
TRAVE PRINCIPALE		BU-BA_† 00m39s	La trave presenta fessurazioni causate da un principio di espulsione del copriferro in mezzeria.

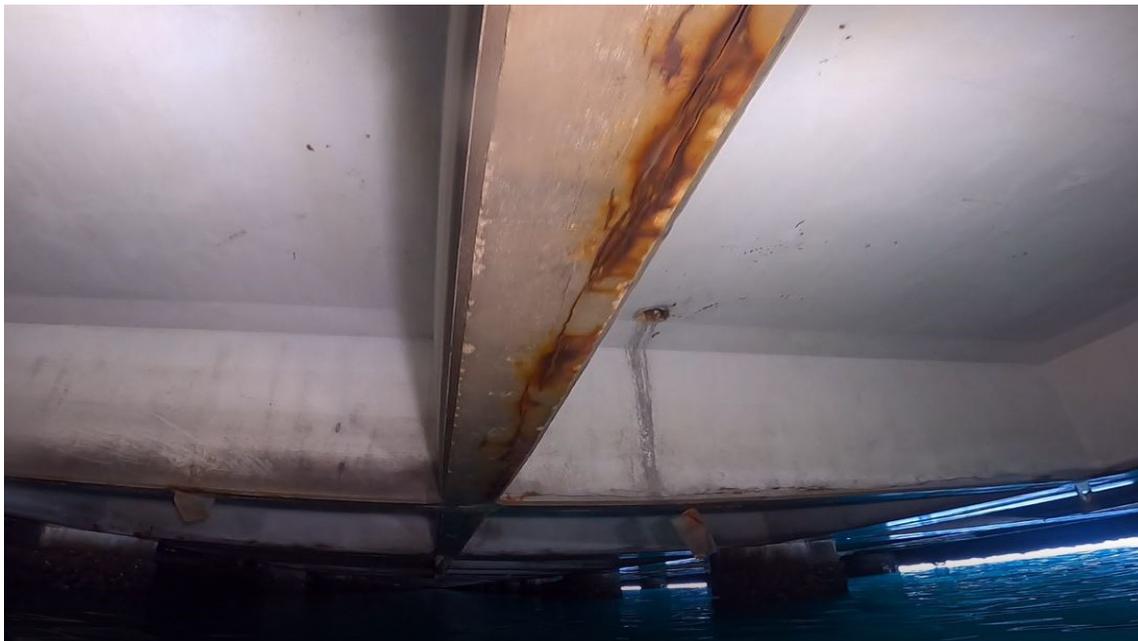
STRUTTURA	PUNTO	VIDEO	DESCRIZIONE
TRAVE SECONDARIA LONGITUDINALE		BU-BA_t 04m55s	La trave presenta fessurazioni causate da un principio di espulsione del copriferro all'appoggio.

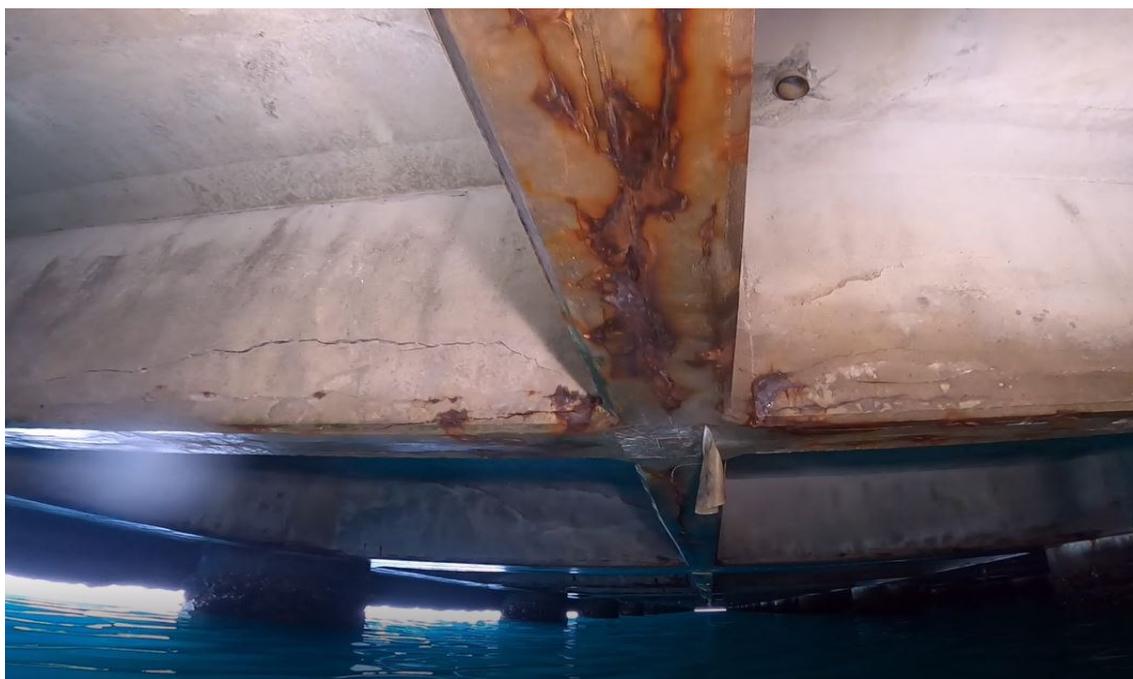
STRUTTURA	PUNTO	VIDEO	DESCRIZIONE
TRAVE SECONDARIA LONGITUDINALE		BU-BA_t 00m29s	La trave presenta un principio di espulsione del copriferro in mezzeria.
TRAVE SECONDARIA TRASVERSALE		BU-BA_t 00m29s	La trave presenta lateralmente fessurazioni.

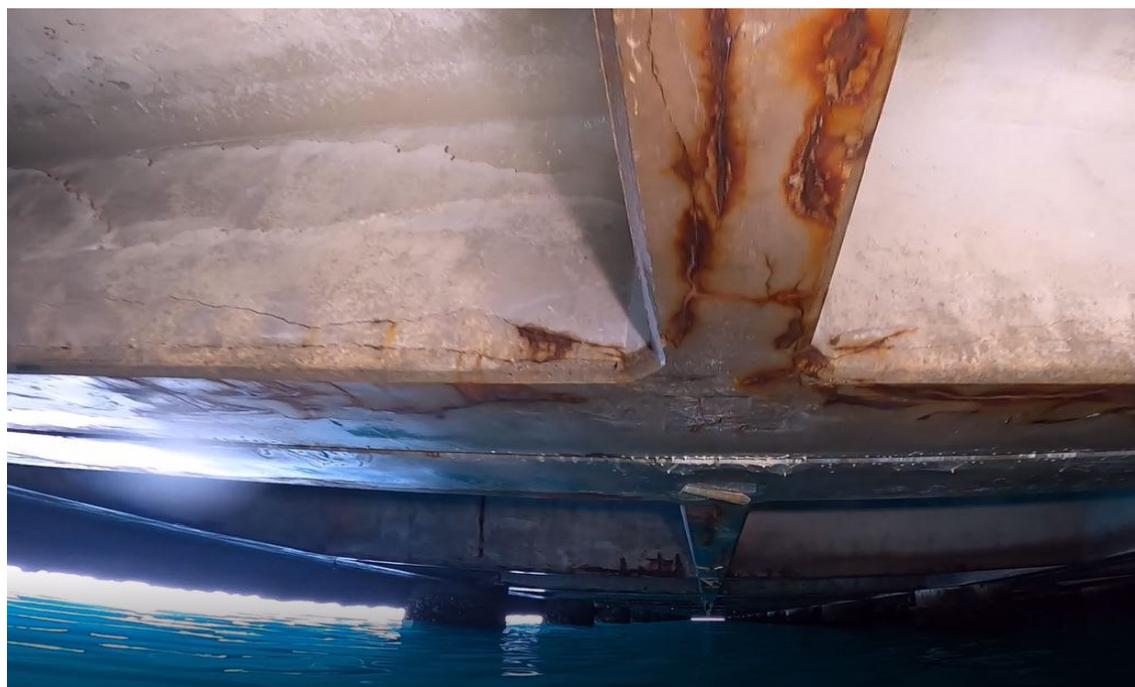
STRUTTURA	PUNTO	VIDEO	DESCRIZIONE
TRAVE SECONDARIA LONGITUDINALE		BU-BA_t00m32s	La trave presenta un principio di espulsione del copriferro all'appoggio.
TRAVE PRINCIPALE		BU-BA_t00m32s	La trave presenta lateralmente fessurazioni in mezzera.
