PROGETTO AdSP n° 1949

Componenti di intervento nel progetto di ammmodernamento infrastrutturale e funzionale del terminal contenitori del Molo VII nel porto di Trieste

SCHEDE DI DEGRADO 2020

ISPEZIONE VISIVA IMPALCATO MOLO VII - PORTO DI TRIESTE

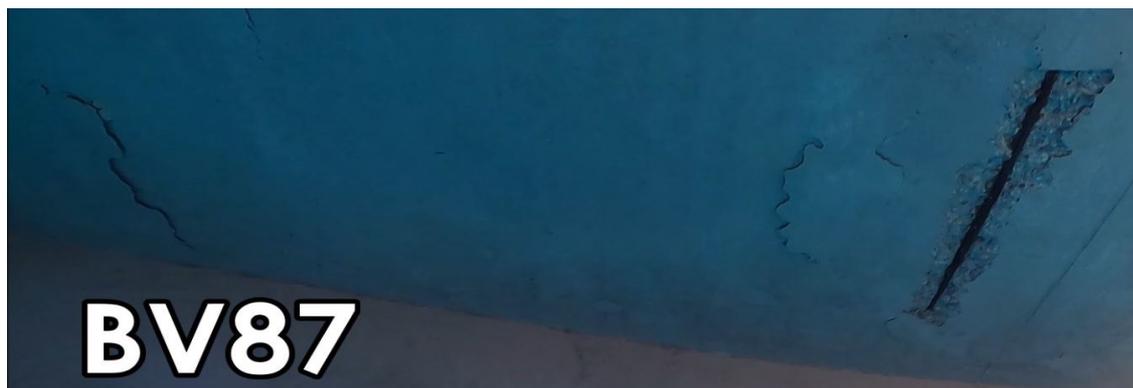
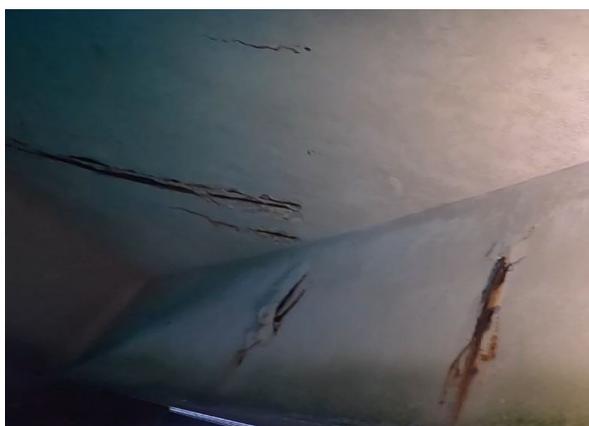
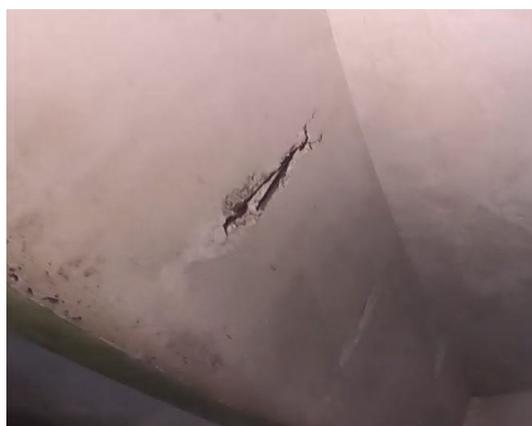
IMPALCATO TRA PALI:	BU87-BU88-BV87-BV88
---------------------	---------------------

STRUTTURA	PUNTO	VIDEO	DESCRIZIONE
IMPALCATO	BU87-BU88-BV87-BV88	BV_t 00m01s	L'impalcato presenta all'intradosso fessurazioni ed espulsione del copriferro in diverse aree.
TRAVI SECONDARIE		BV_t 00m05s	Le travi secondarie presentano fessurazioni ed espulsione del copriferro in mezzzeria.

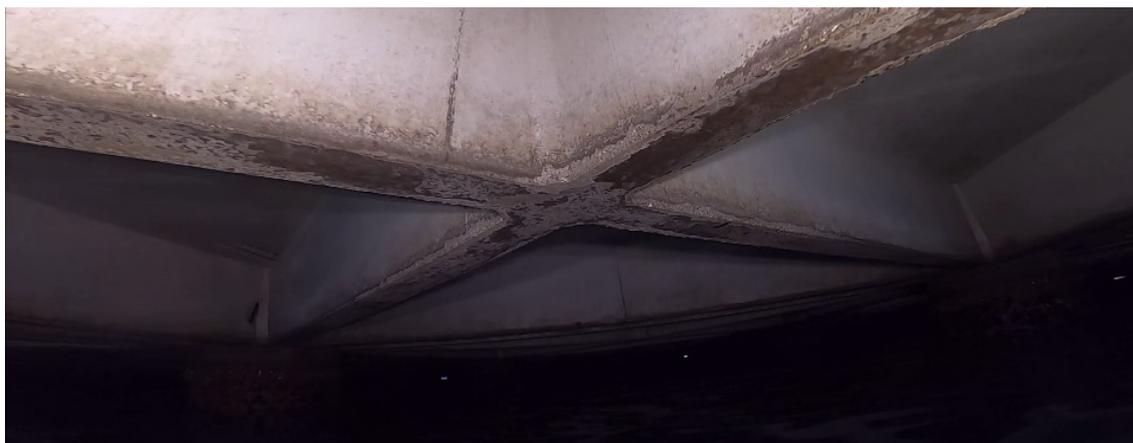
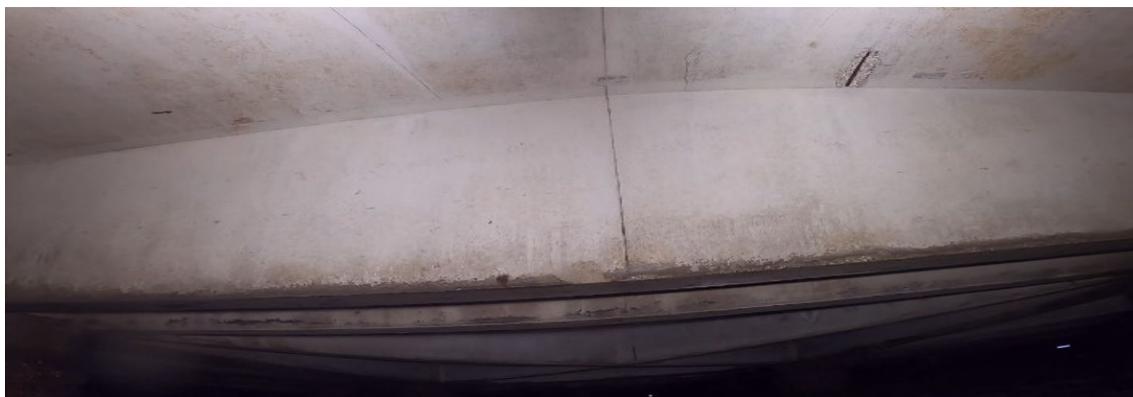
IMPALCATO TRA PALI:	BU88-BU89-BV88-BV89
----------------------------	---------------------

STRUTTURA	PUNTO	VIDEO	DESCRIZIONE
IMPALCATO	BU88-BU89-BV88-BV89	BV_† 00m24s	L'impalcato presenta all'intradosso fessurazioni ed espulsione del copriferro in alcune aree.
TRAVE	BU88-BU89	BV_† 00m20s	La trave presenta espulsione del copriferro all'appoggio sul palo BU89.

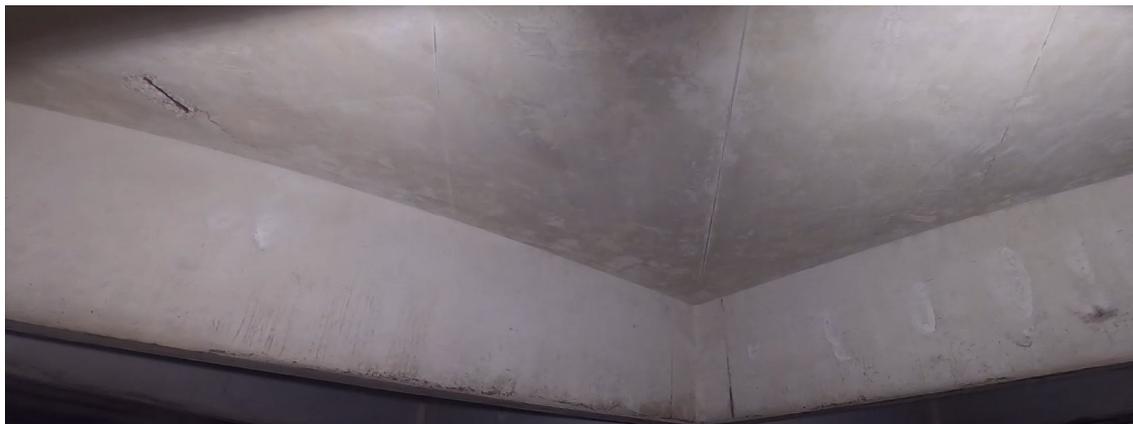
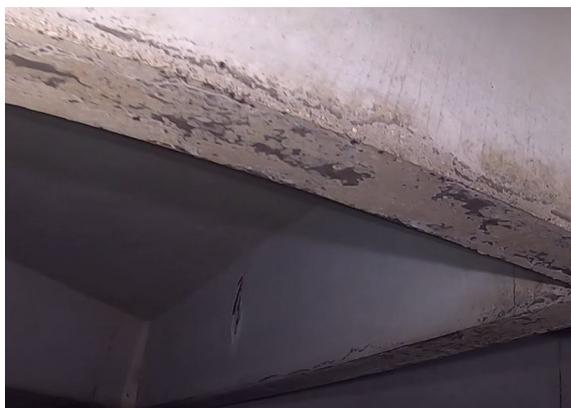
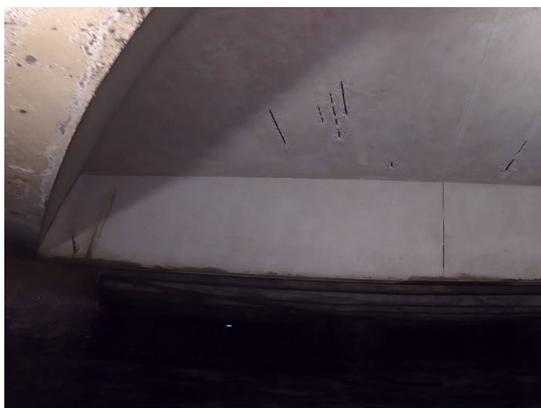
IMPALCATO TRA PALI:	BU89-BU90-BV89-BV90
----------------------------	---------------------

STRUTTURA	PUNTO	VIDEO	DESCRIZIONE
IMPALCATO	BU89-BU90-BV89-BV90	BV_† 00m27s	L'impalcato presenta all'intradosso fessurazioni ed espulsione del copriferro in alcune aree.
TRAVE SECONDARIA X1	BV88-BU89	BV_† 00m30s	La trave presenta espulsione del copriferro all'appoggio sul palo BU89.

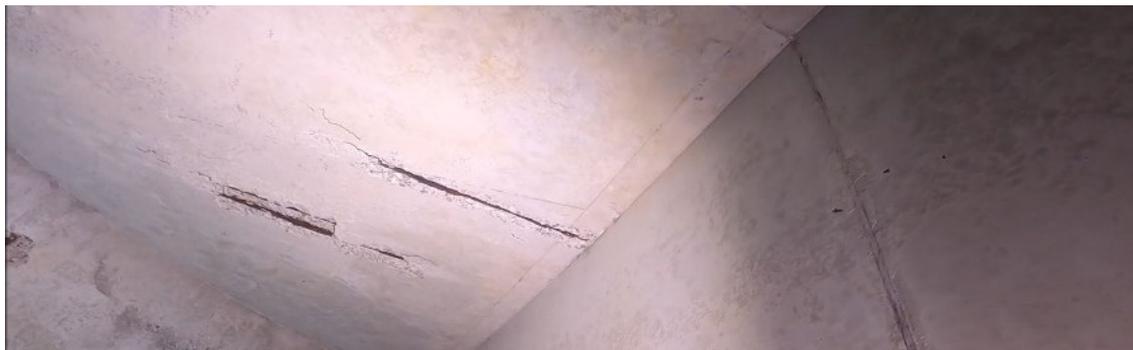
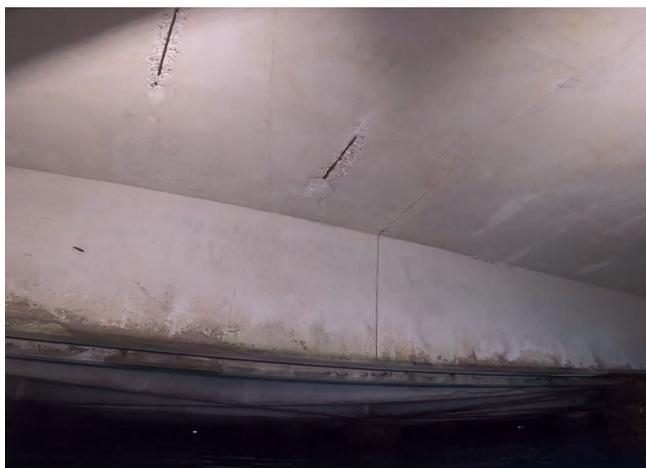
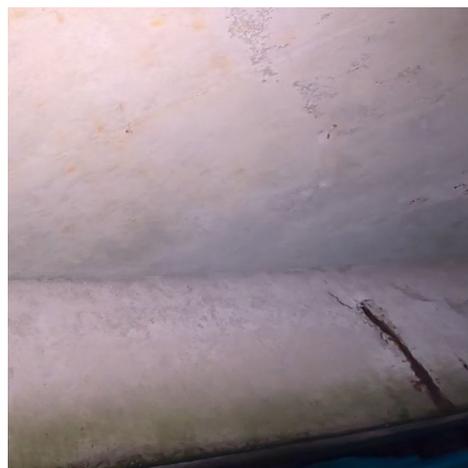
IMPALCATO TRA PALI:	BV87-BV88-BZ87-BZ88
----------------------------	---------------------

STRUTTURA	PUNTO	VIDEO	DESCRIZIONE
IMPALCATO	BV87-BV88-BZ87-BZ88	BZ_t 00m01s	L'impalcato presenta all'intradosso fessurazioni ed espulsione del copriferro in diverse aree.
TRAVE SECONDARIA X2	BV87-BZ88	BZ_t 00m09s	La trave secondaria presenta espulsione del copriferro all'appoggio.

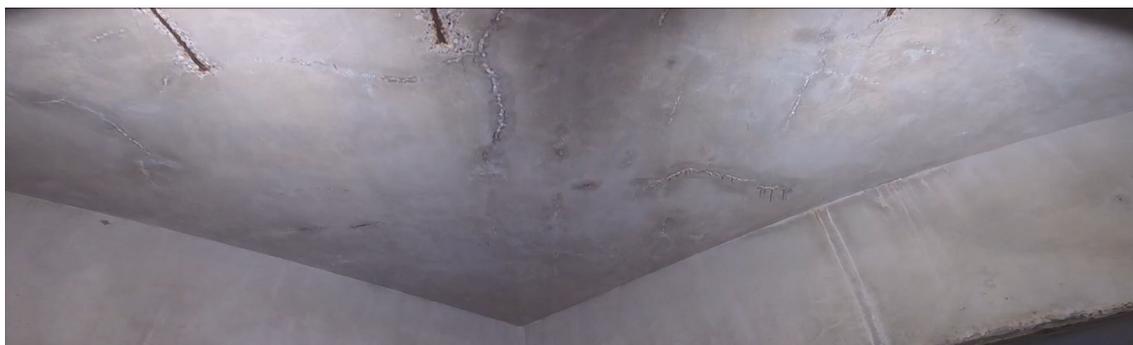
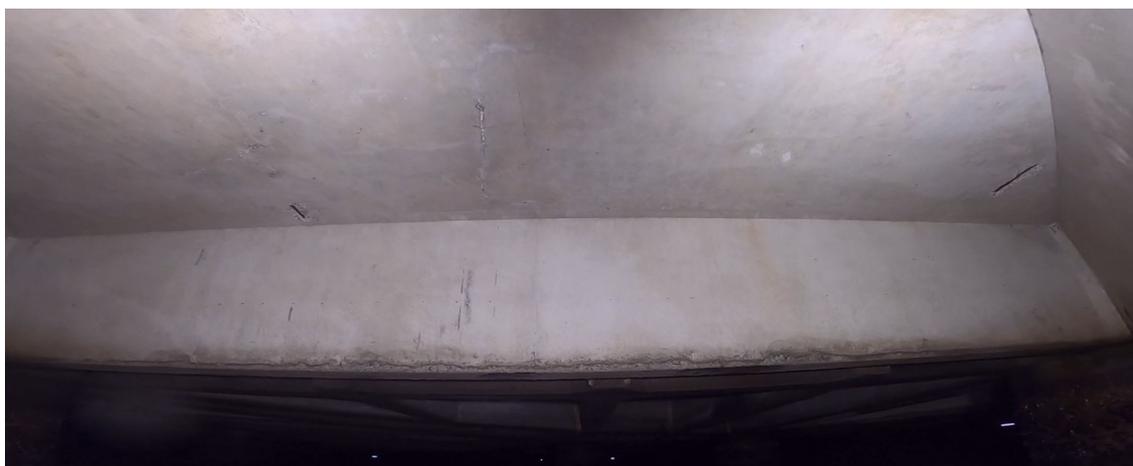
IMPALCATO TRA PALI:	BV90-BV91-BZ90-BZ91
----------------------------	---------------------

STRUTTURA	PUNTO	VIDEO	DESCRIZIONE
IMPALCATO	BV90-BV91-BZ90-BZ91	BZ_† 00m55s	L'impalcato presenta all'intradosso fessurazioni ed espulsione del copriferro in alcune aree.

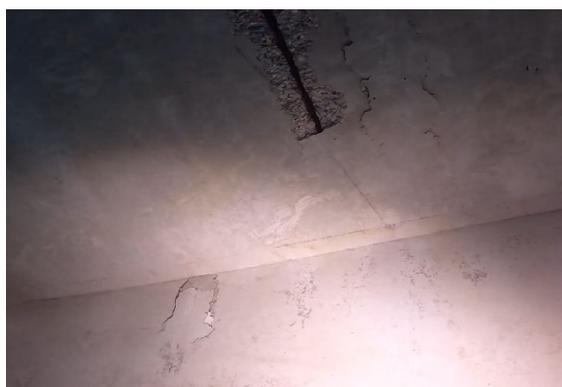
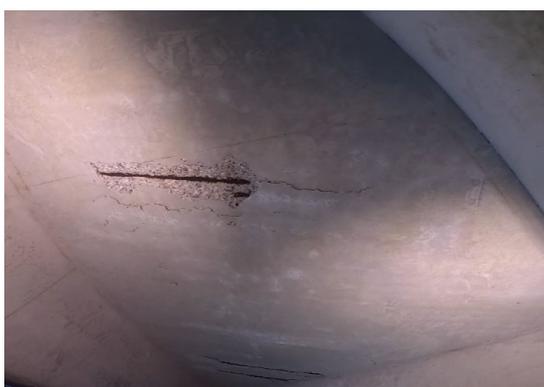
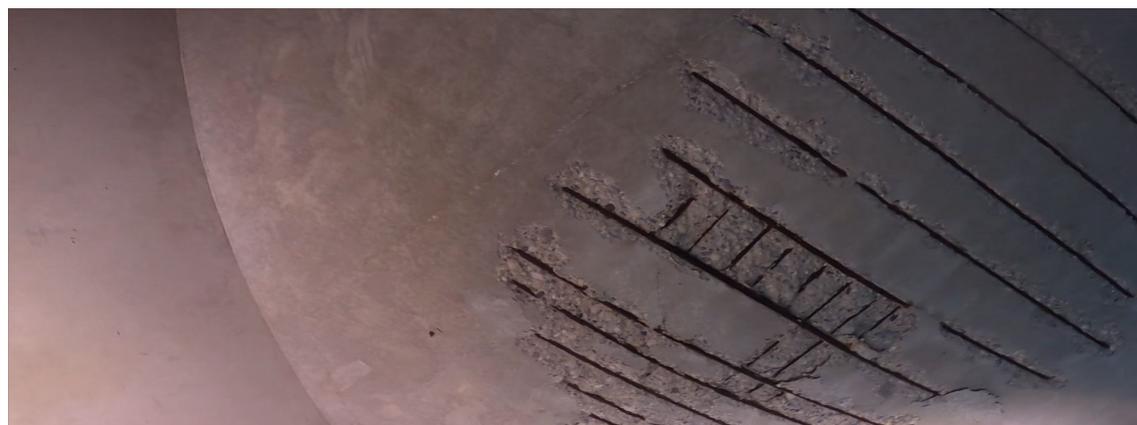
IMPALCATO TRA PALI:	CA87-CA88-CB87-CB88
----------------------------	---------------------

STRUTTURA	PUNTO	VIDEO	DESCRIZIONE
IMPALCATO	CA87-CA88-CB87-CB88	CB_t 00m00s	L'impalcato presenta all'intradosso fessurazioni ed espulsione del copriferro in diverse aree.
TRAVE	CA87-CB87	CB_t 00m00s	La trave presenta fessurazioni all'appoggio del palo CB87.

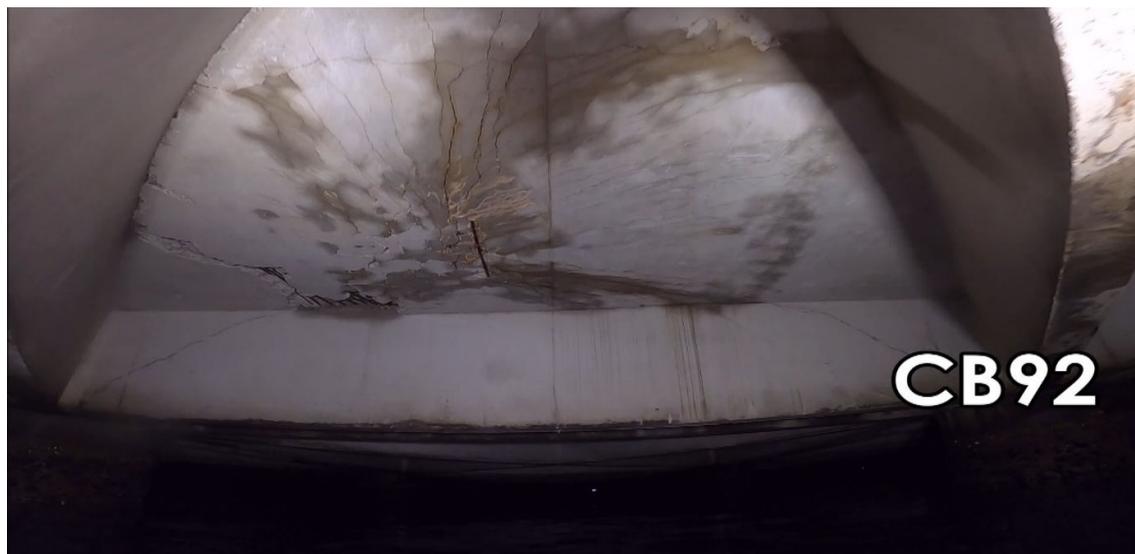
IMPALCATO TRA PALI:	CA91-CA92-CB91-CB92
----------------------------	---------------------

STRUTTURA	PUNTO	VIDEO	DESCRIZIONE
IMPALCATO	CA91-CA92-CB91-CB92	CB_t 00m52s	L'impalcato presenta all'intradosso fessurazioni ed espulsione del copriferro in diverse aree.
TRAVE	CA92-CB92	CB_t 00m52s	La trave presenta fessurazioni del copriferro agli appoggi sui pali CA92 e CB92.

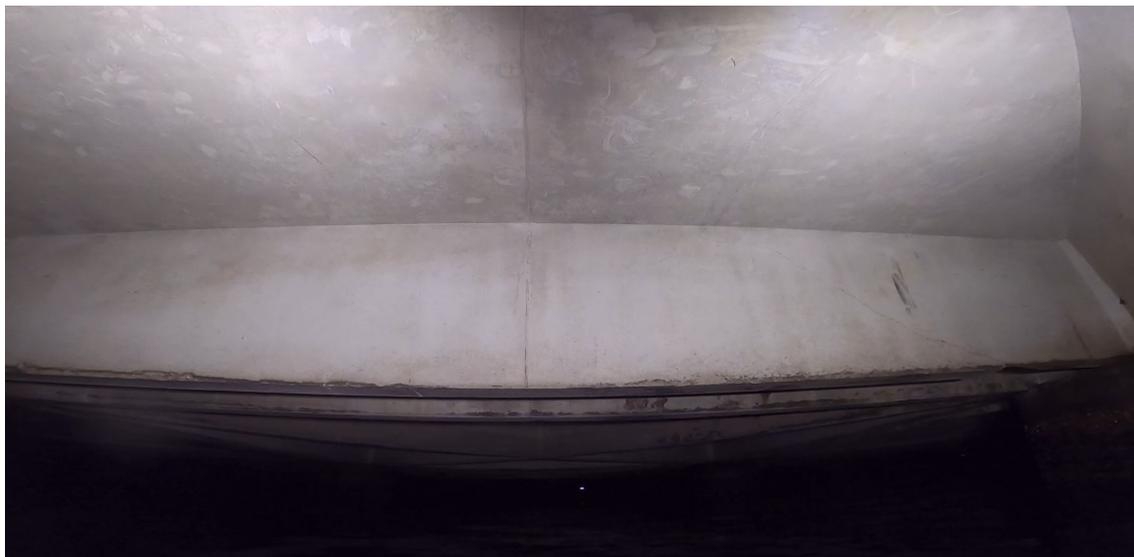
IMPALCATO TRA PALI:	CA92-CA93-CB92-CB93
----------------------------	---------------------

STRUTTURA	PUNTO	VIDEO	DESCRIZIONE
TRAVE	CA93-CB93	CB_t 00m52s	La trave presenta fessurazioni del copriferro all'appoggio sul palo CB92.

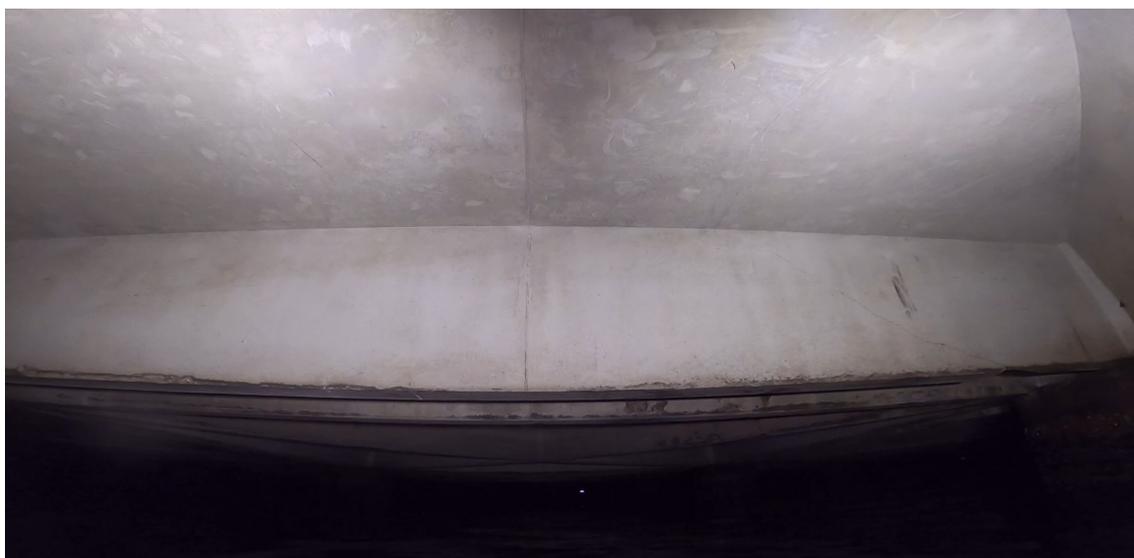
IMPALCATO TRA PALI:	CA94-CA95-CB94-CB95
----------------------------	---------------------

STRUTTURA	PUNTO	VIDEO	DESCRIZIONE
TRAVI SECONDARIE X1 E X2		CB_† 01m09s	Le travi secondarie presenta no fessurazioni ed espulsione del copriferro all'appoggio e in mezzeria.

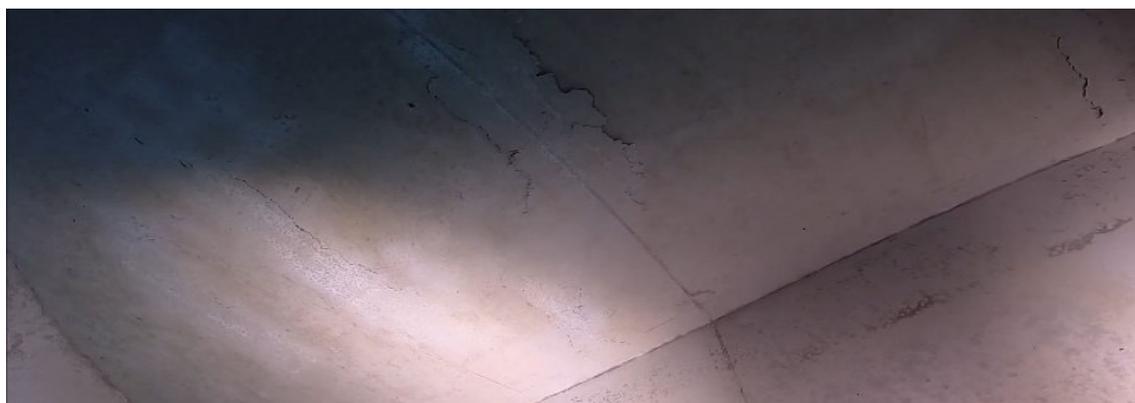
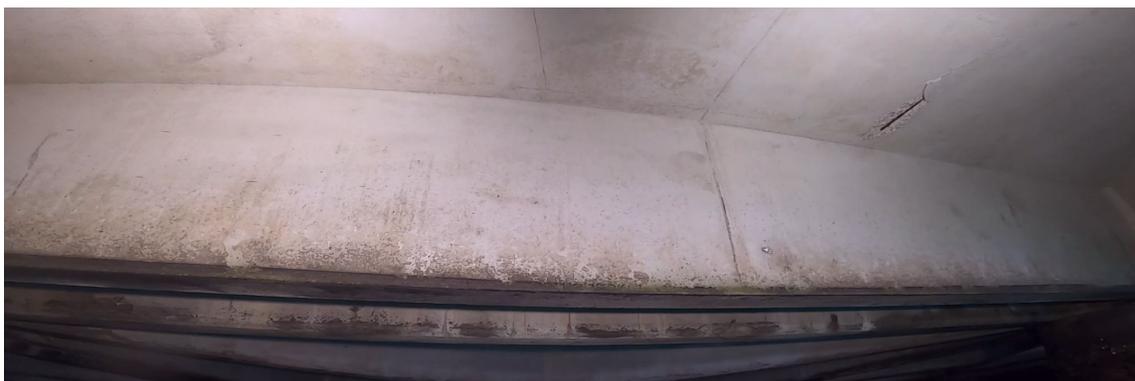
IMPALCATO TRA PALI:	CB87-CB88-CC87-CC88
----------------------------	---------------------

STRUTTURA	PUNTO	VIDEO	DESCRIZIONE
IMPALCATO	CB87-CB88- CC87-CC88	CC_t 00m00s	L'impalcato presenta all'intradosso fessurazioni ed espulsione del copriferro in diverse aree.

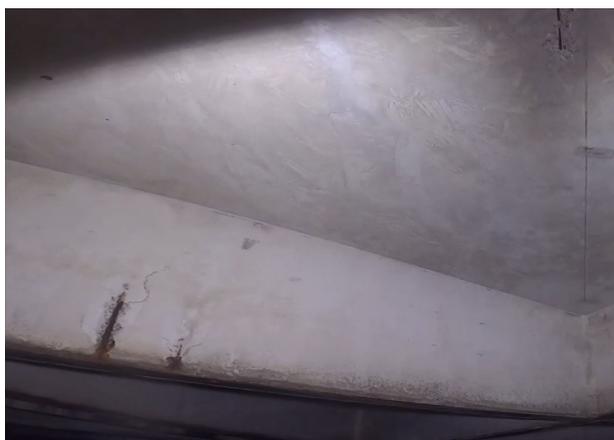
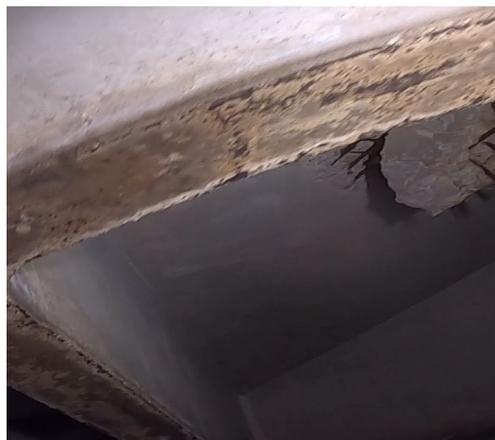
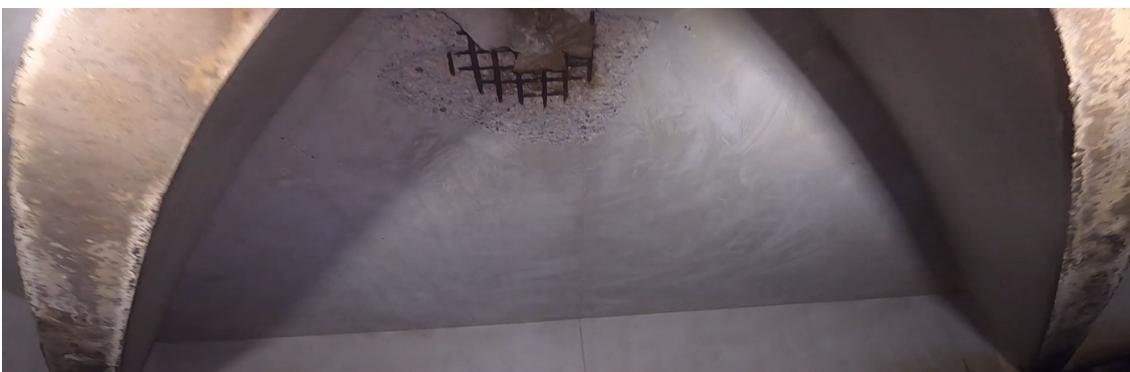
IMPALCATO TRA PALI:	CB89-CB90-CC89-CC90
----------------------------	---------------------

STRUTTURA	PUNTO	VIDEO	DESCRIZIONE
IMPALCATO	CB89-CB90- CC89-CC90	CC_t 00m35s	L'impalcato presenta all'intradosso espulsione del copriferro in alcune aree.
TRAVE SECONDARIA X2	CB89-CC90	CC_t 00m39s	La trave secondaria X1 presenta fessurazioni ed espulsione del copriferro all'appoggio sul palo CB89.

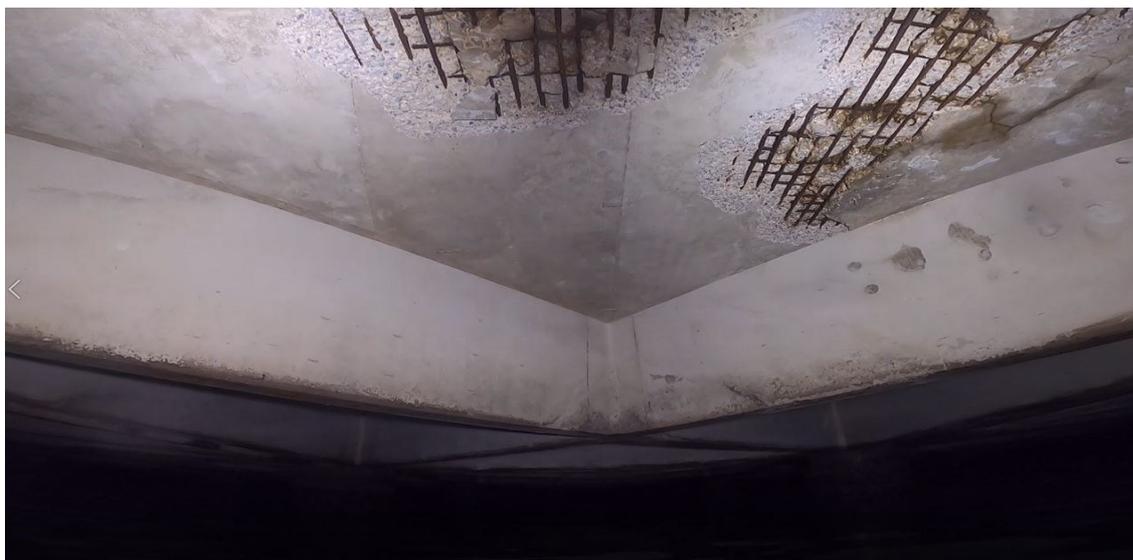
IMPALCATO TRA PALI:	CC89-CC90-CD89-CD90
---------------------	---------------------

STRUTTURA	PUNTO	VIDEO	DESCRIZIONE
IMPALCATO	CC89-CC90- CD89-CD90	CD_t 00m44s	L'impalcato presenta all'intradosso fessurazioni ed espulsione del copriferro in diverse aree.

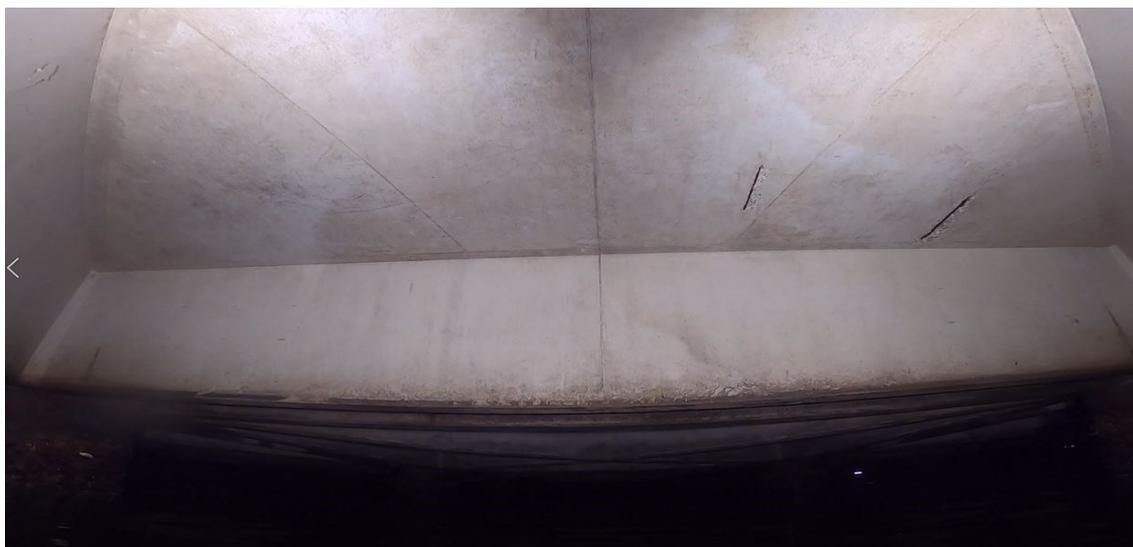
IMPALCATO TRA PALI:	CC90-CC91-CD90-CD91
----------------------------	---------------------

STRUTTURA	PUNTO	VIDEO	DESCRIZIONE
IMPALCATO	CC90-CC91- CD90-CD91	CD_t 01m01s	L'impalcato presenta all'intradosso fessurazioni ed espulsione del copriferro in diverse aree.

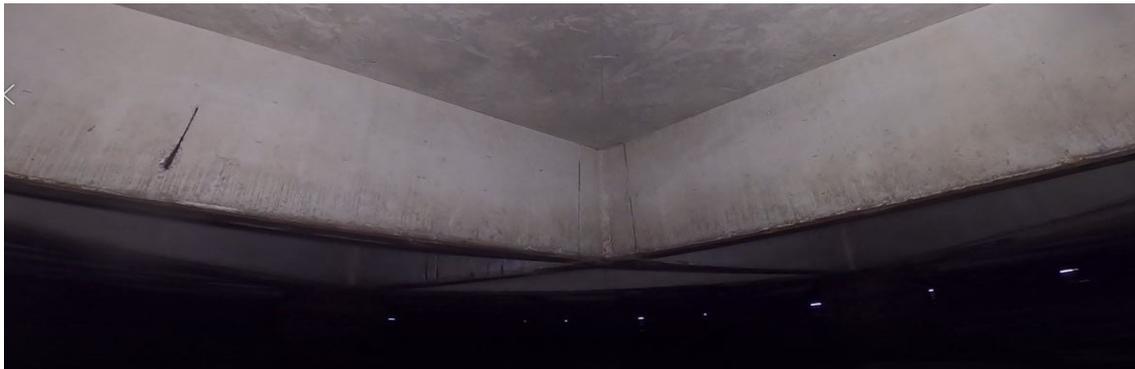
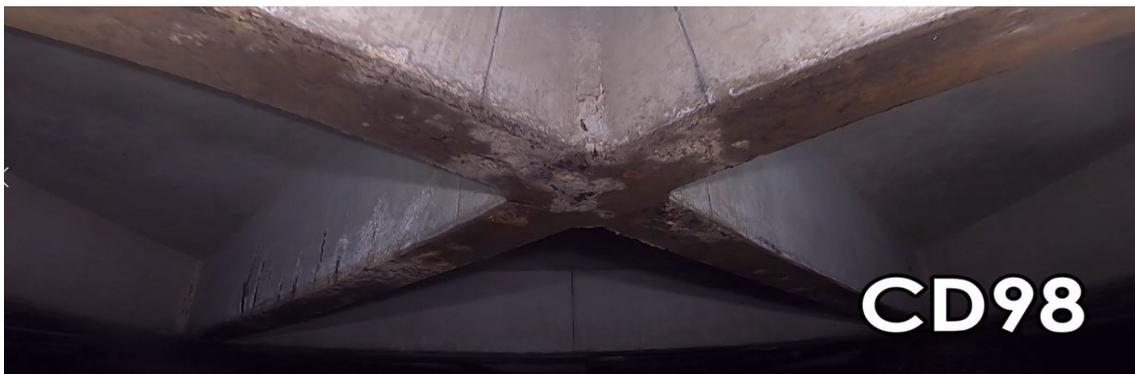
IMPALCATO TRA PALI:	CC97-CC98-CD97-CD98
----------------------------	---------------------

STRUTTURA	PUNTO	VIDEO	DESCRIZIONE
IMPALCATO	CC97-CC98- CD97-CD98	CD_t 02m03s	L'impalcato presenta all'intradosso espulsione del copriferro in alcune aree.
TRAVE SECONDARIA X1	CD97-CC98	CD_t 02m07s	La trave secondaria presenta fessurazioni ed espulsione del copriferro in mezzzeria.

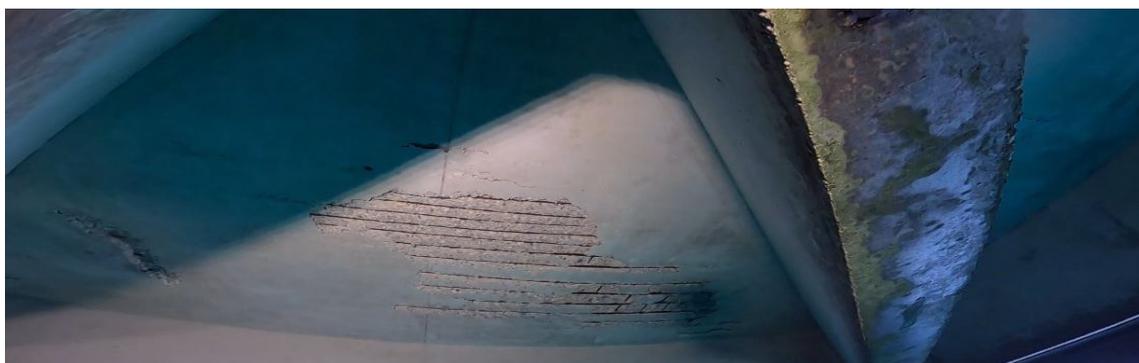
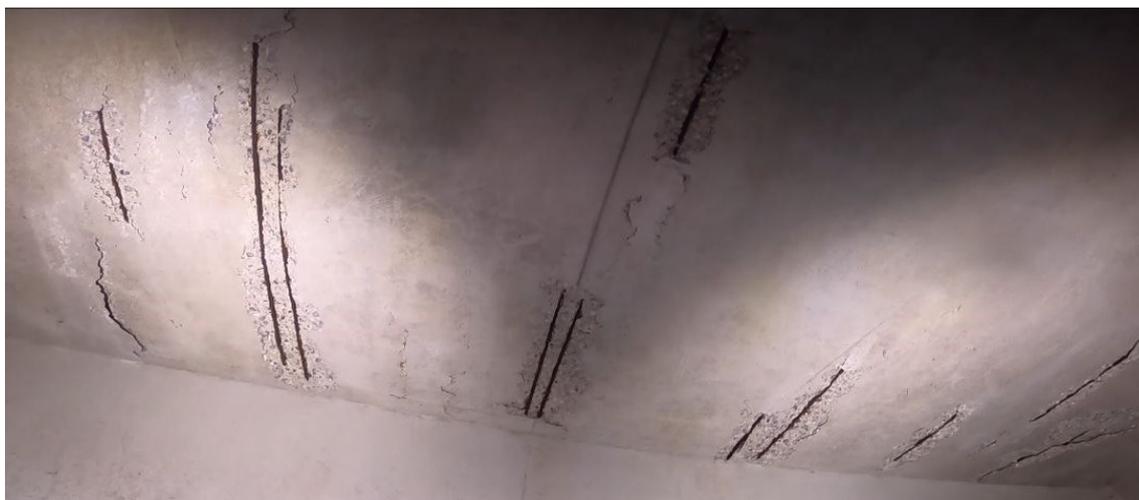
IMPALCATO TRA PALI:	CD87-CD88-CE87-CE88
---------------------	---------------------

STRUTTURA	PUNTO	VIDEO	DESCRIZIONE
IMPALCATO	CD87-CD88-CE87-CE88	CE_t 00m24s	L'impalcato presenta all'intradosso fessurazioni ed espulsione del copriferro in diverse aree.

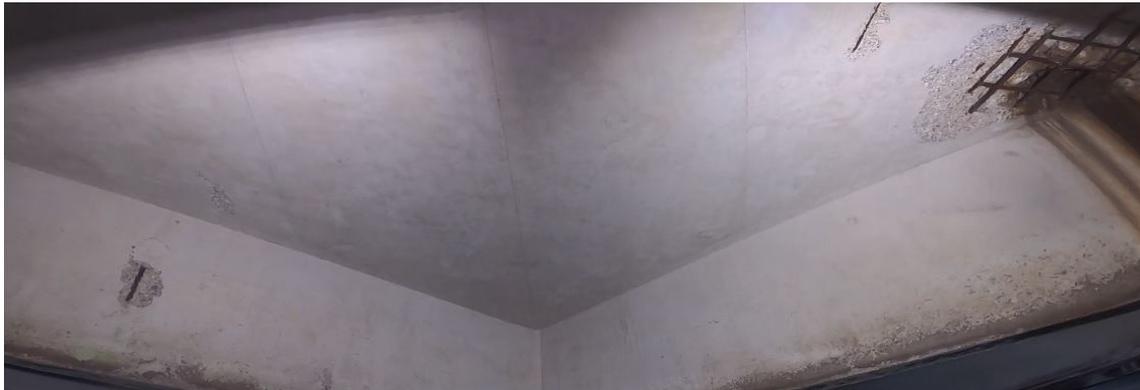
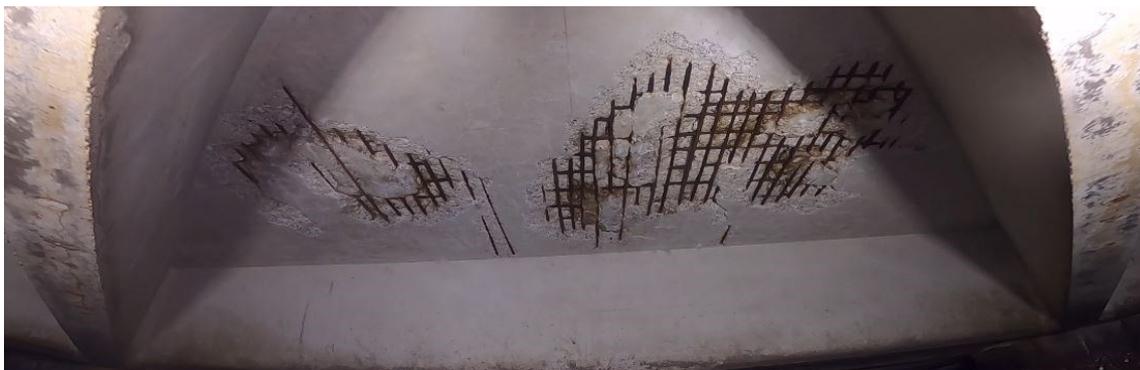
**IMPALCATO TRA PALI: CD88-CD89-CE88-CE89**

STRUTTURA	PUNTO	VIDEO	DESCRIZIONE
IMPALCATO	CD88-CD89-CE88-CE89	CE_t 00m43s	L'impalcato presenta all'intradosso fessurazioni ed espulsione del copriferro in diverse aree.
TRAVE SECONDARIA X2	CD88-CE89	CE_t 00m35s	La trave secondaria presenta espulsione del copriferro all'appoggio sul palo CD88.

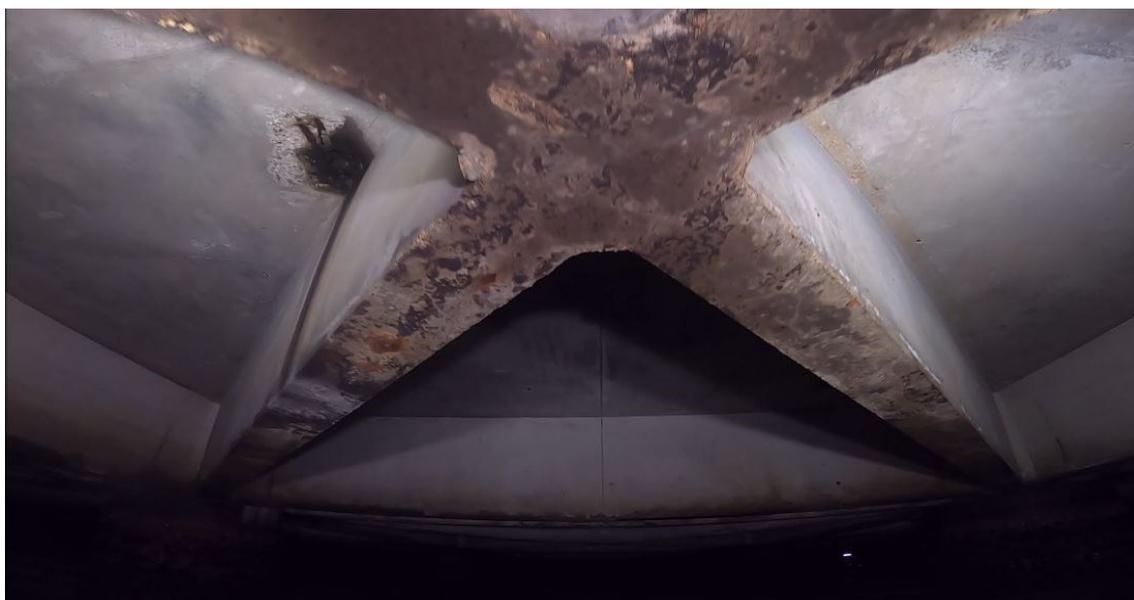
IMPALCATO TRA PALI:	CD92-CD93-CE92-CE93
---------------------	---------------------

STRUTTURA	PUNTO	VIDEO	DESCRIZIONE
IMPALCATO	CD92-CD93-CE92-CE93	CE_t 01m26s	L'impalcato presenta all'intradosso fessurazioni ed espulsione del copriferro in alcune aree.

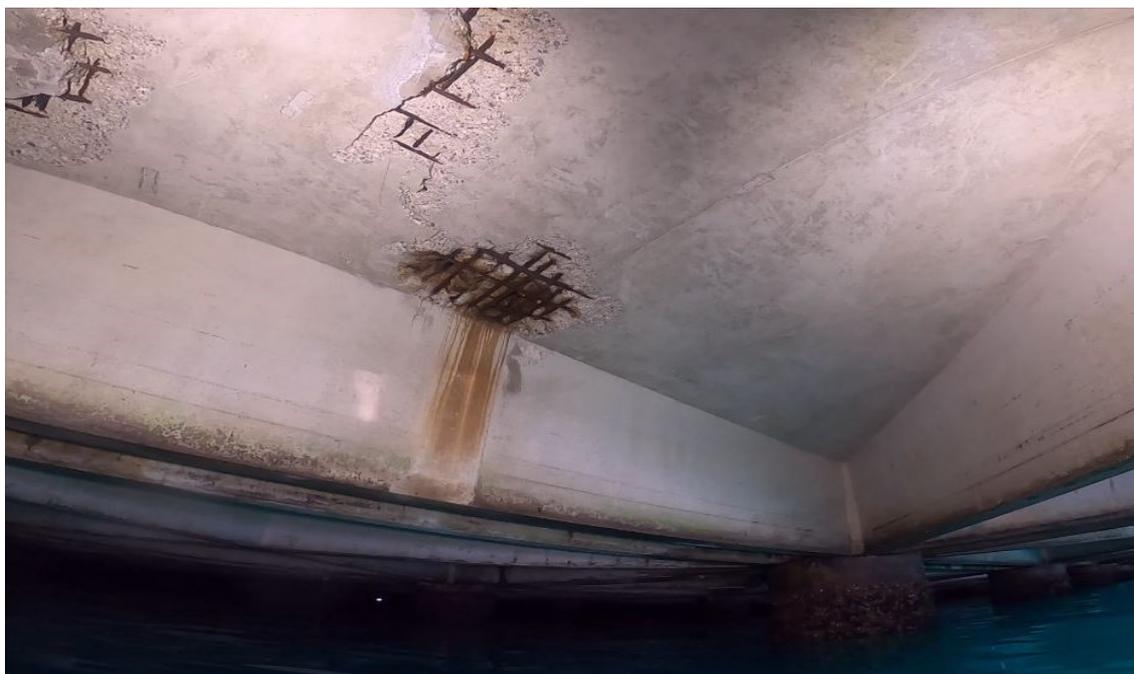
IMPALCATO TRA PALI:	CE87-CE88-CF87-CF88
---------------------	---------------------

STRUTTURA	PUNTO	VIDEO	DESCRIZIONE
IMPALCATO	CE87-CE88- CF87-CF88	CF_t 00m22s	L'impalcato presenta all'intradosso infiltrazioni e espulsione del copriferro in diverse zone ben definite.

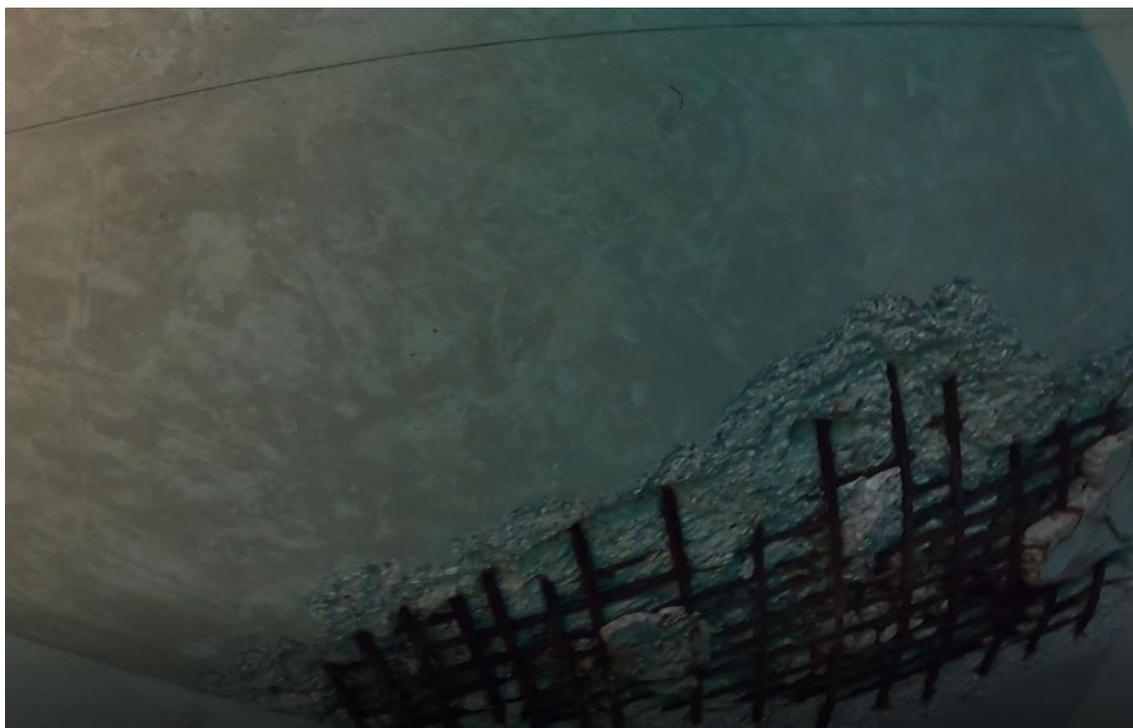
IMPALCATO TRA PALI:	CG87-CG88-CH87-CH88
---------------------	---------------------

STRUTTURA	PUNTO	VIDEO	DESCRIZIONE
IMPALCATO	CG87-CG88-CH87-CH88	CH_t 00m09s	L'impalcato presenta all'intradosso espulsione del copriferro in una zona ben definita.

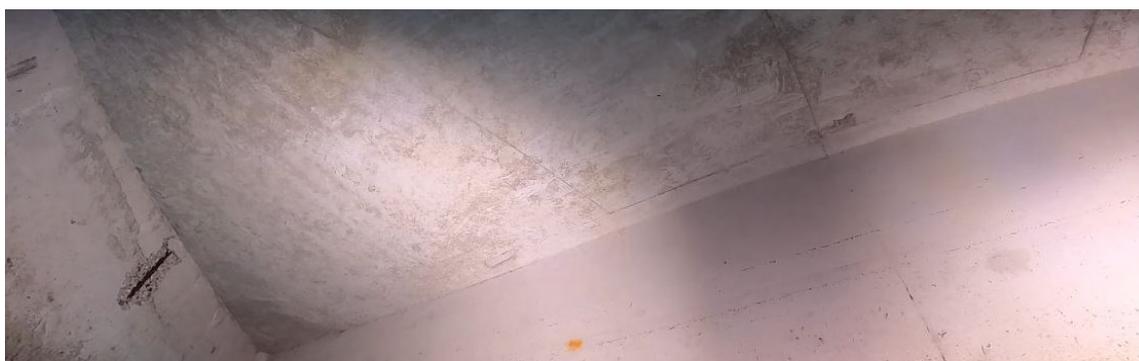
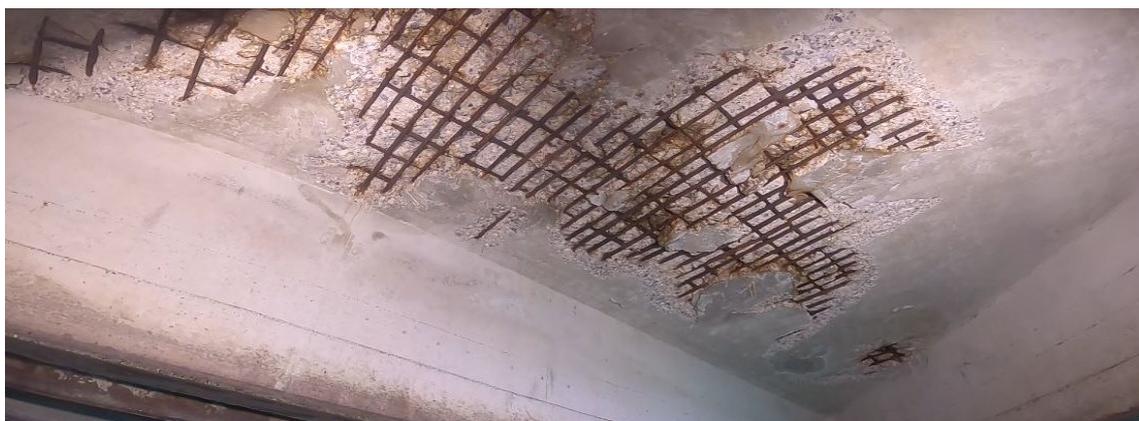
**IMPALCATO TRA PALI: CH87-CH88-CI87-CI88**

STRUTTURA	PUNTO	VIDEO	DESCRIZIONE
TRAVE SECONDARIA X1	C187-CH88	CL_t 00m01s	La trave secondaria X1 presenta espulsione del copriferro all'appoggio sul palo C187.
IMPALCATO	CH87-CH88- CI87-CI88	CL_t 00m24s	L'impalcato presenta all'intradosso fessurazioni ed espulsione del copriferro in diverse aree.

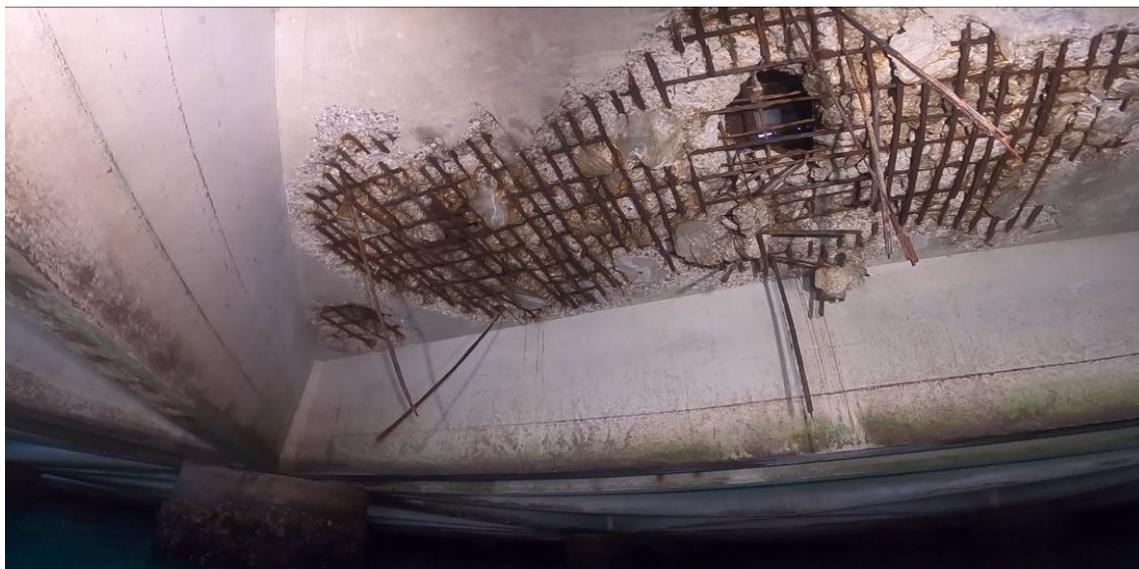
IMPALCATO TRA PALI:	CI87-CI88-CL87-CL88
---------------------	---------------------

STRUTTURA	PUNTO	VIDEO	DESCRIZIONE
IMPALCATO	CI87-CI88-CL87-CL88	CL_† 00m11s	L'impalcato presenta all'intradosso fessurazioni ed espulsione del copriferro in diverse aree.

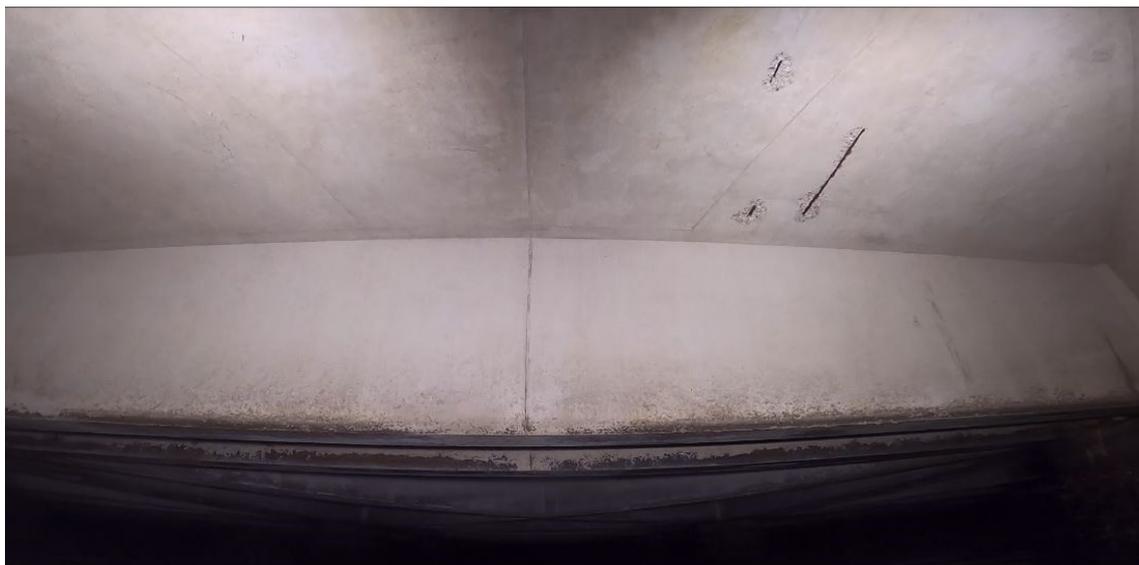
IMPALCATO TRA PALI:	CI88-CI89-CL88-CL89
---------------------	---------------------

STRUTTURA	PUNTO	VIDEO	DESCRIZIONE
IMPALCATO	CI88-CI89-CL88-CL89	CL_† 00m30s	L'impalcato presenta all'intradosso fessurazioni ed espulsione del copriferro in diverse aree.

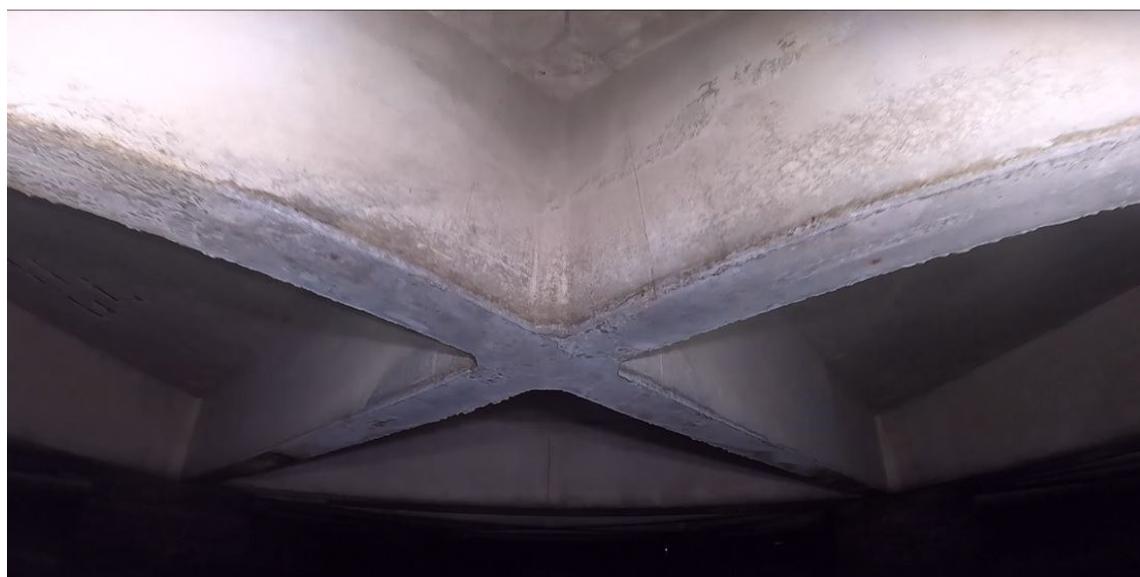
IMPALCATO TRA PALI:	CI96-CI97-CL96-CL97
---------------------	---------------------

STRUTTURA	PUNTO	VIDEO	DESCRIZIONE
IMPALCATO	CI96-CI97-CL96-CL97	CL_† 01m36s	L'impalcato presenta all'intradosso fessurazioni ed espulsione del copriferro in diverse aree.

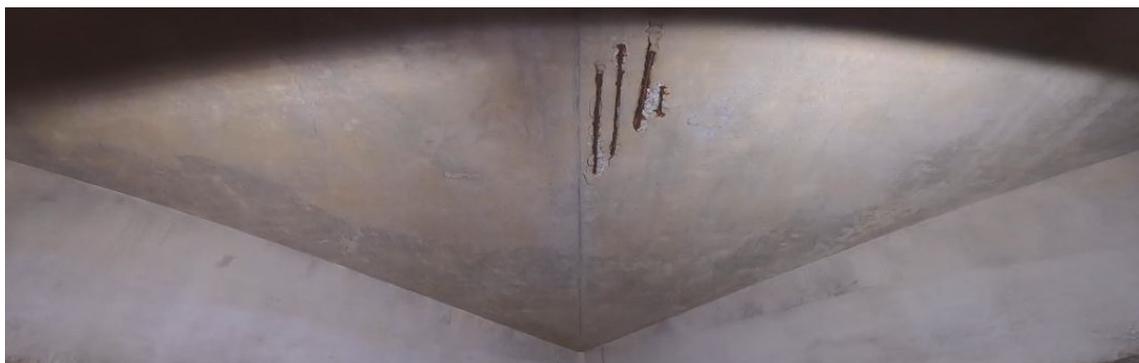
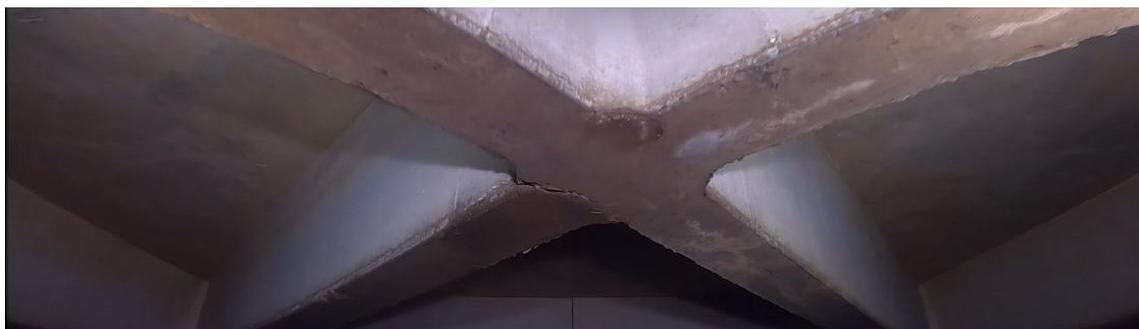
IMPALCATO TRA PALI:	CI99-CI100-CL99-CL100
---------------------	-----------------------

STRUTTURA	PUNTO	VIDEO	DESCRIZIONE
IMPALCATO	CI96-CI97- CL96-CL97	CL_† 01m57s	L'impalcato presenta all'intradosso fessurazioni ed espulsione del copriferro in diverse aree.
TRAVI SECONDARIE X1 E X2		CL_† 02m00s	Le travi secondarie X1 e X2 presentano fessurazioni in mezzera.

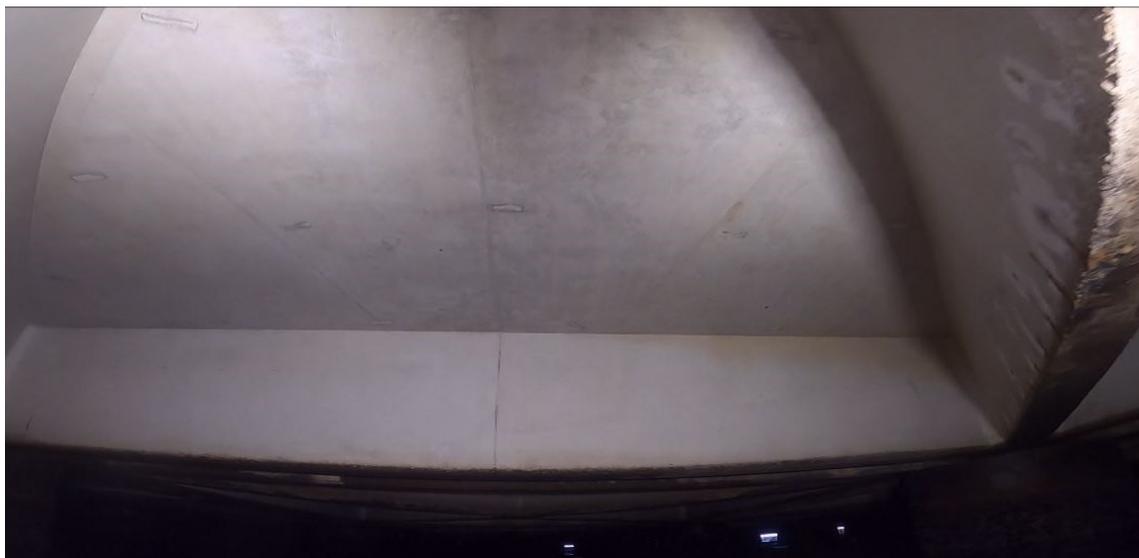
IMPALCATO TRA PALI:	CI104-CI105-CL104-CL105
---------------------	-------------------------

STRUTTURA	PUNTO	VIDEO	DESCRIZIONE
TRAVE SECONDARIA X2	CI104-CL105	CL_t 02m32s	La trave secondaria X2 presenta fessurazioni ed espulsione del copriferro all'appoggio sul palo CL105.

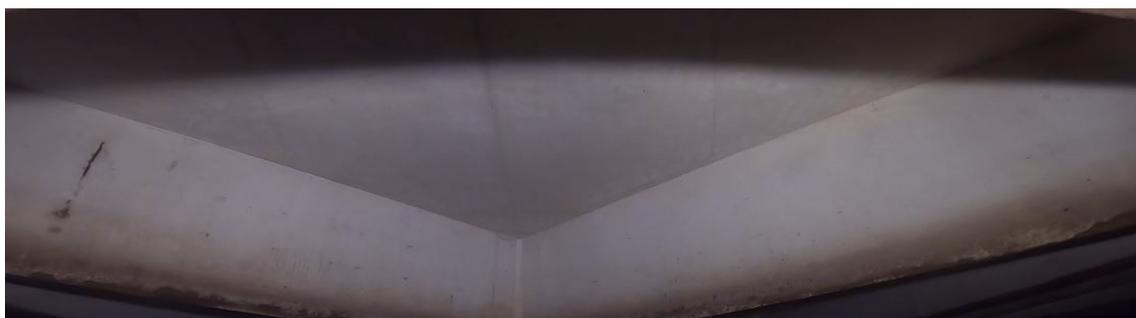
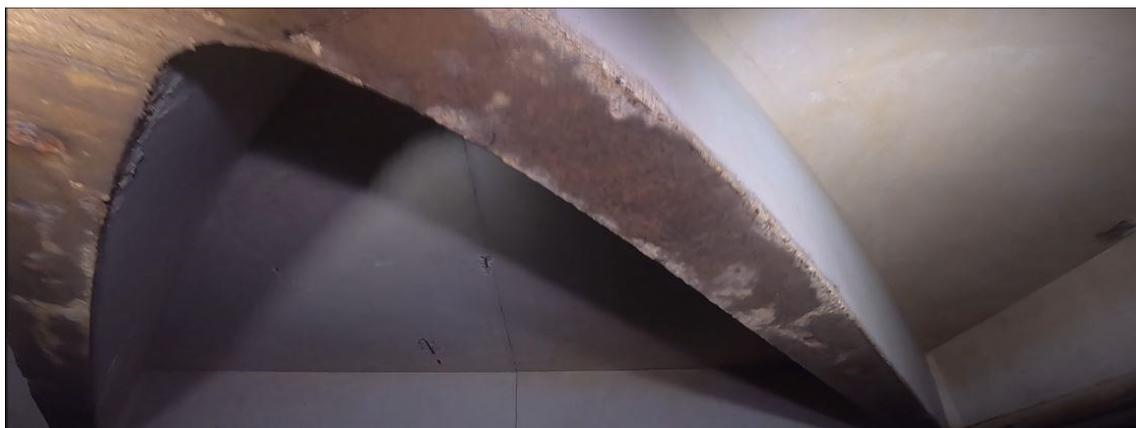
**IMPALCATO TRA PALI: CI105-CI106-CL105-CL106**

STRUTTURA	PUNTO	VIDEO	DESCRIZIONE
TRAVE SECONDARIA X2	CI105-CL106	CL_† 02m44s	La trave secondaria X2 presenta fessurazioni ed espulsione del copriferro all'appoggio sul palo CI105.
IMPALCATO	CI105-CI106- CL105-CL106	CL_† 02m47s	L'impalcato presenta all'intradosso espulsione del copriferro in alcune aree.
