PROGETTO AdSP n° 1949

Componenti di intervento nel progetto di ammmodernamento infrastrutturale e funzionale del terminal contenitori del Molo VII nel porto di Trieste

SCHEDE DI DEGRADO 2022

FILA		AM	21
ISPEZIONE VISIVA IMPALCATO MOLO VII

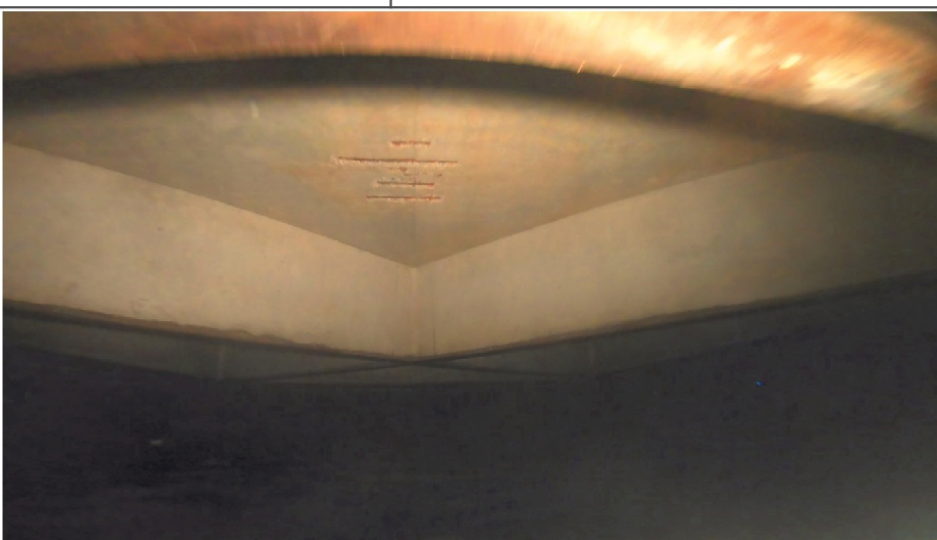
IMPALCATO TRA PALI : AMAN63-AMAN64			
STRUTTURA	DESCRIZIONE		
travi perimetrali	sono presenti tracce di umidità		
soletta	alcune aree presentano la messa in luce delle barre di armatura

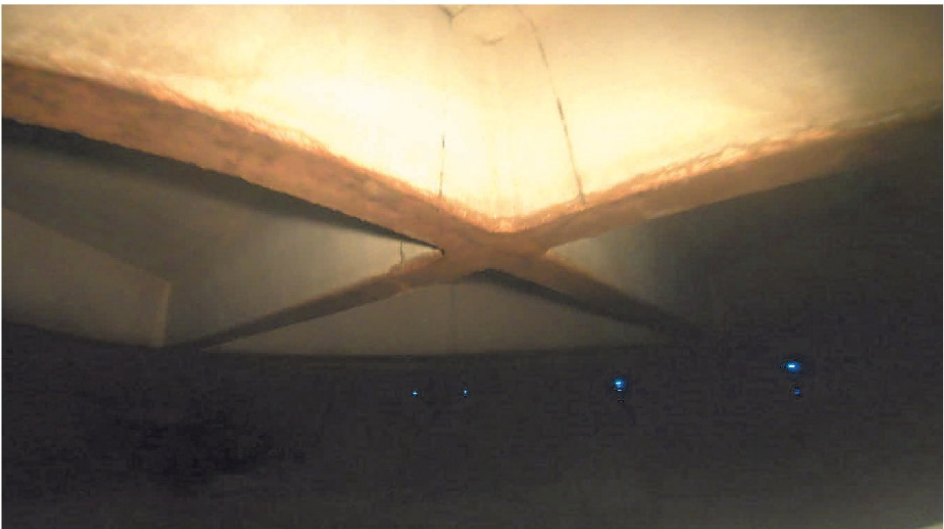
FILA		AM	22
ISPEZIONE VISIVA IMPALCATO MOLO VII

IMPALCATO TRA PALI :		AMAN68-AMAN69	
STRUTTURA	DESCRIZIONE		
travi secondarie	sono presenti tracce di umidità

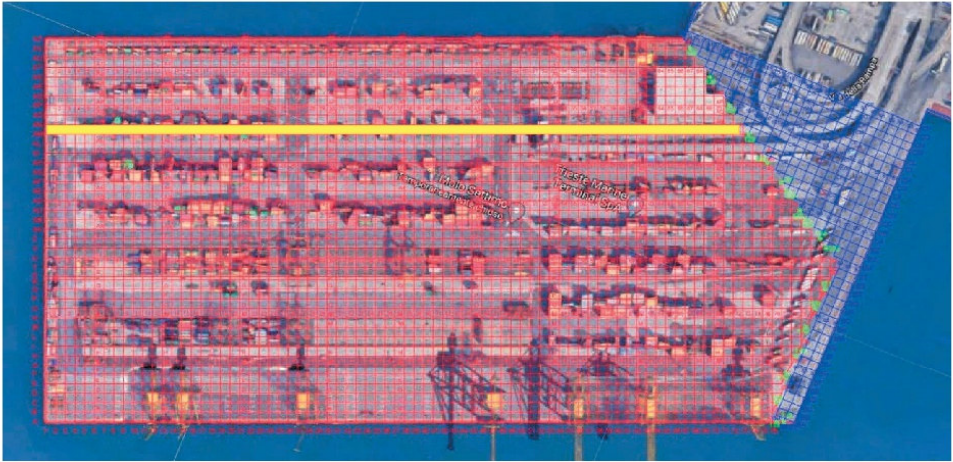
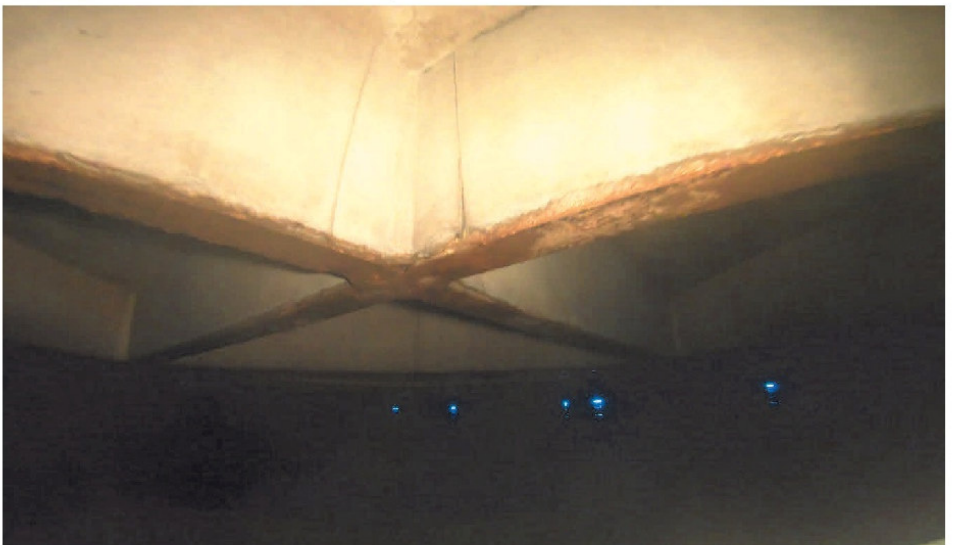
FILA		AM	23
ISPEZIONE VISIVA IMPALCATO MOLO VII

IMPALCATO TRA PALI :		AMAN70-AMAN71	
STRUTTURA	DESCRIZIONE		
travi secondarie	sono presenti tracce di umidità

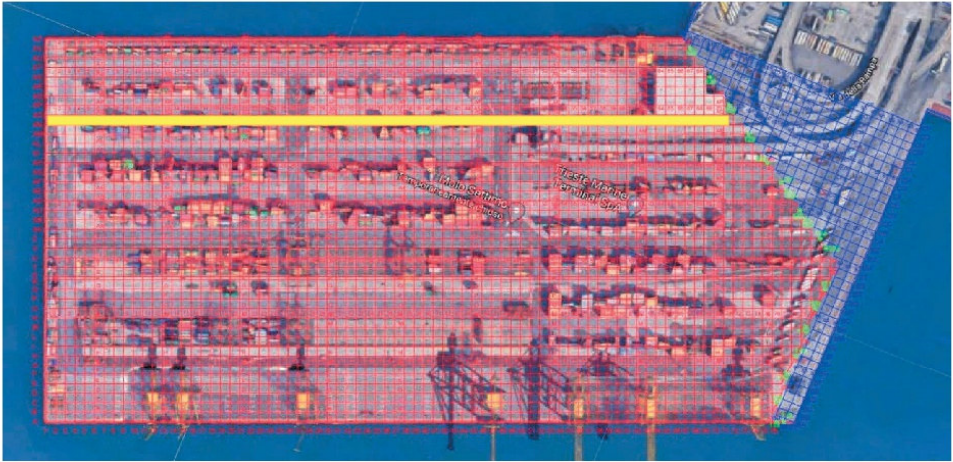
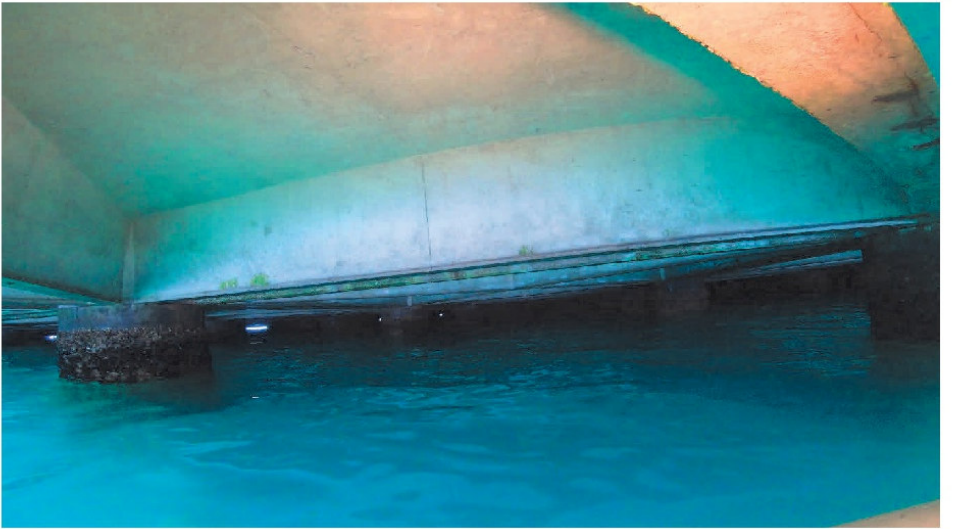
FILA		AN	1
ISPEZIONE VISIVA IMPALCATO MOLO VII

IMPALCATO TRA PALI :		ANAO1-ANAO2	
STRUTTURA	DESCRIZIONE		
travi perimetrali	presenza di patina biologica		
travi secondarie	fessurazione e distacco localizzato di calcestruzzo e ossidazione dei ferri esposti

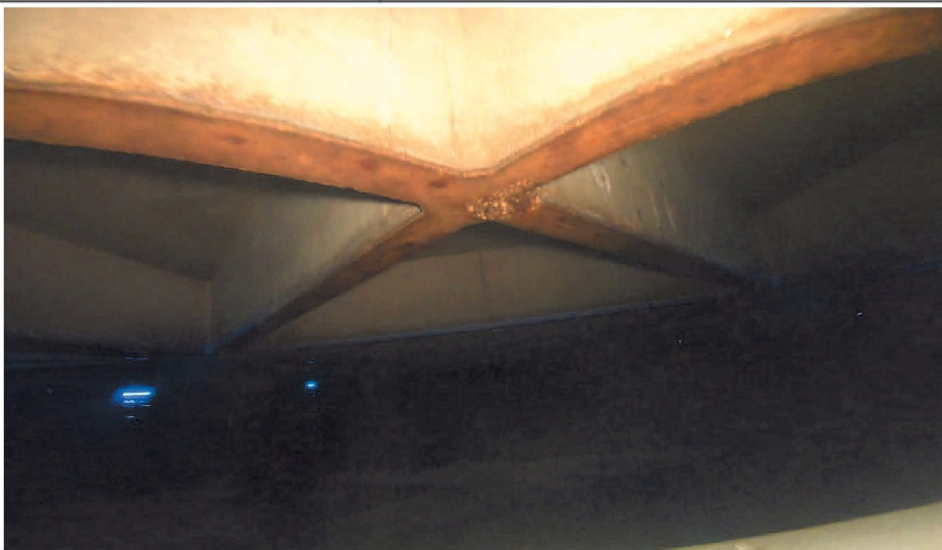
FILA	AN	2
ISPEZIONE VISIVA IMPALCATO MOLO VII

IMPALCATO TRA PALI : ANAO5-ANAO6		
STRUTTURA	DESCRIZIONE	
travi secondarie	sono presenti tracce di umidità	
travi secondarie	alcune aree presentano la messa in luce delle barre di armatura	
travi secondarie	presenti vespai su calcestruzzo

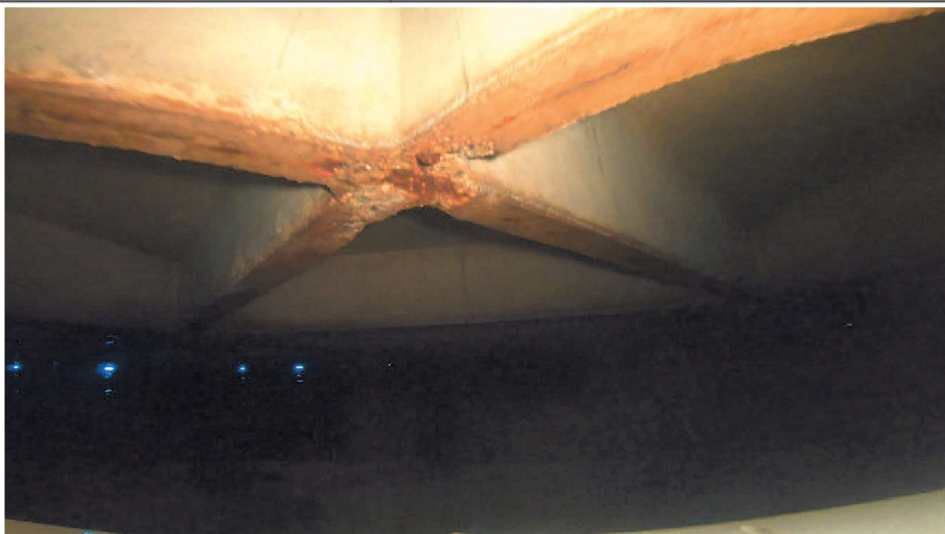
FILA	AN	3
ISPEZIONE VISIVA IMPALCATO MOLO VII

IMPALCATO TRA PALI : ANAO7-ANAO8		
STRUTTURA	DESCRIZIONE	
travi secondarie	sono presenti tracce di umidità	
travi secondarie	alcune aree presentano la messa in luce delle barre di armatura	
travi secondarie	presenti vespai su calcestruzzo

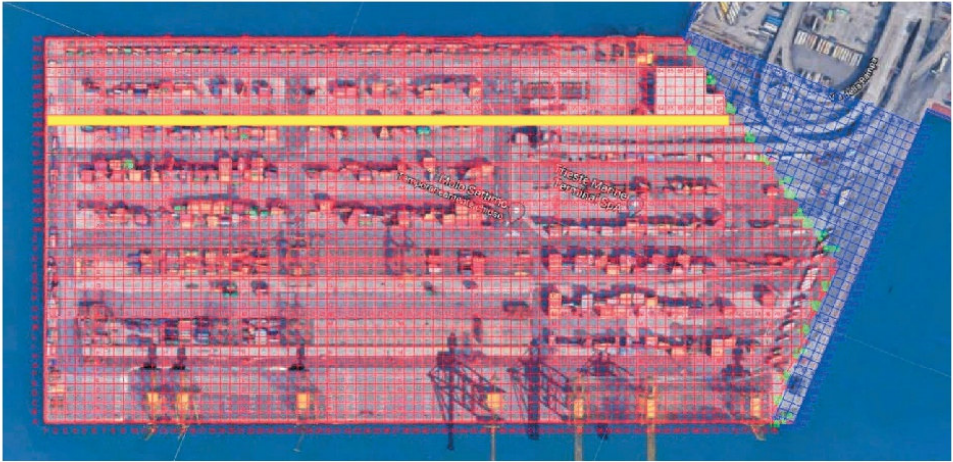
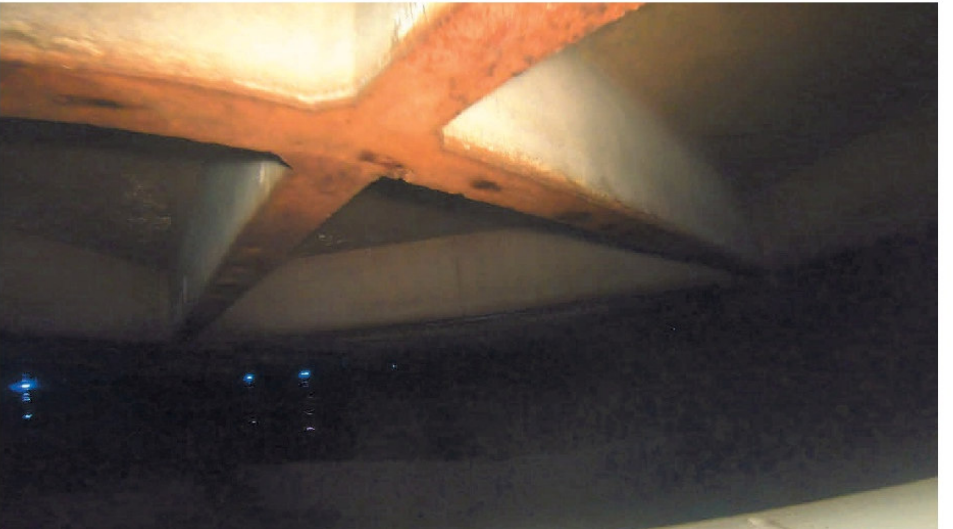
FILA		AN	4
ISPEZIONE VISIVA IMPALCATO MOLO VII

IMPALCATO TRA PALI : ANAO11-ANAO12			
STRUTTURA	DESCRIZIONE		
travi secondarie	sono presenti tracce di umidità		
soletta	sono presenti macchie di umidità diffusa ed efflorescenze

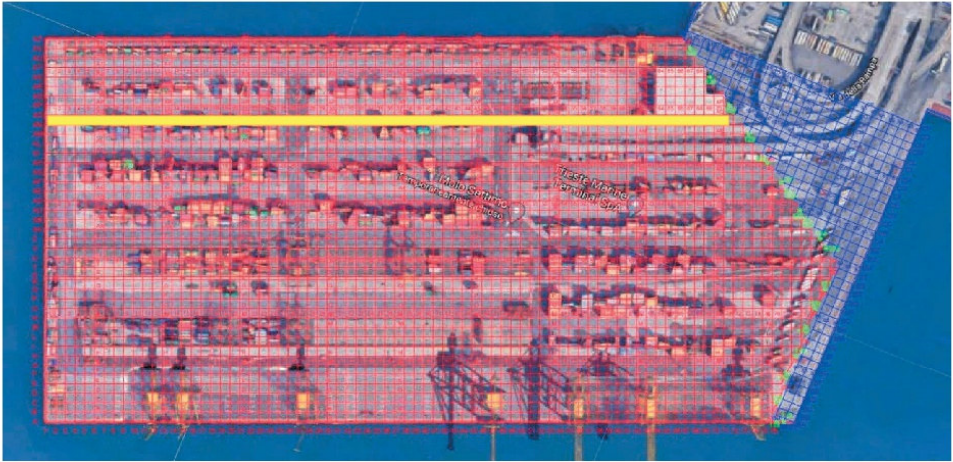
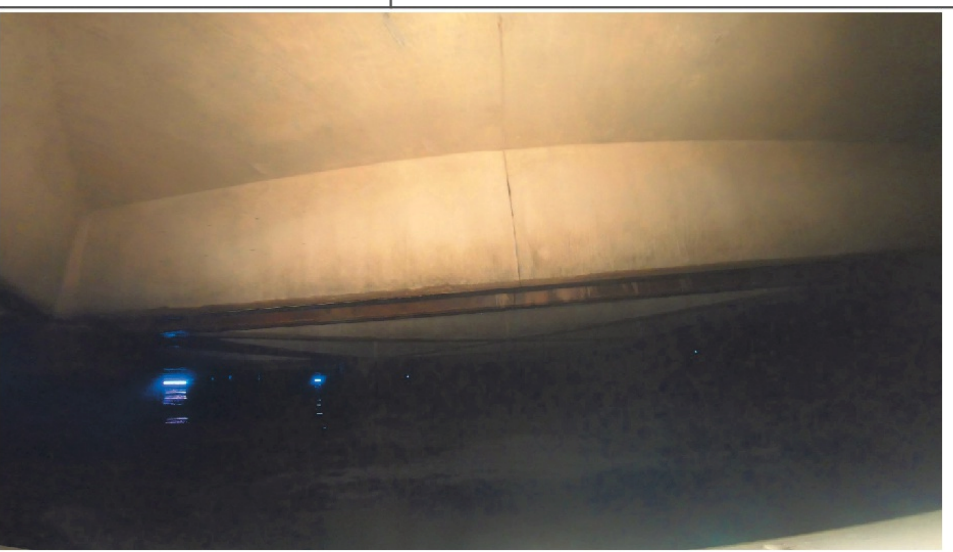
FILA		AN	5
ISPEZIONE VISIVA IMPALCATO MOLO VII

IMPALCATO TRA PALI :		ANAO25-ANAO26	
STRUTTURA	DESCRIZIONE		
travi perimetrali	sono presenti tracce di umidità

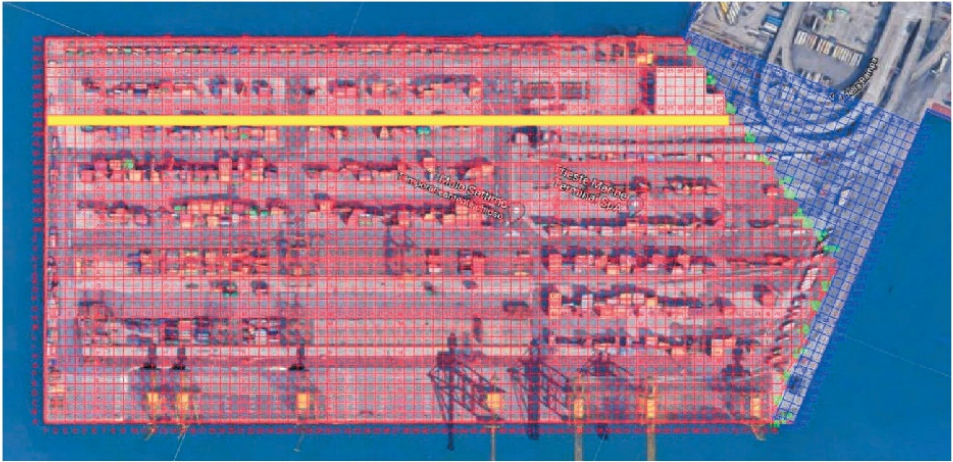
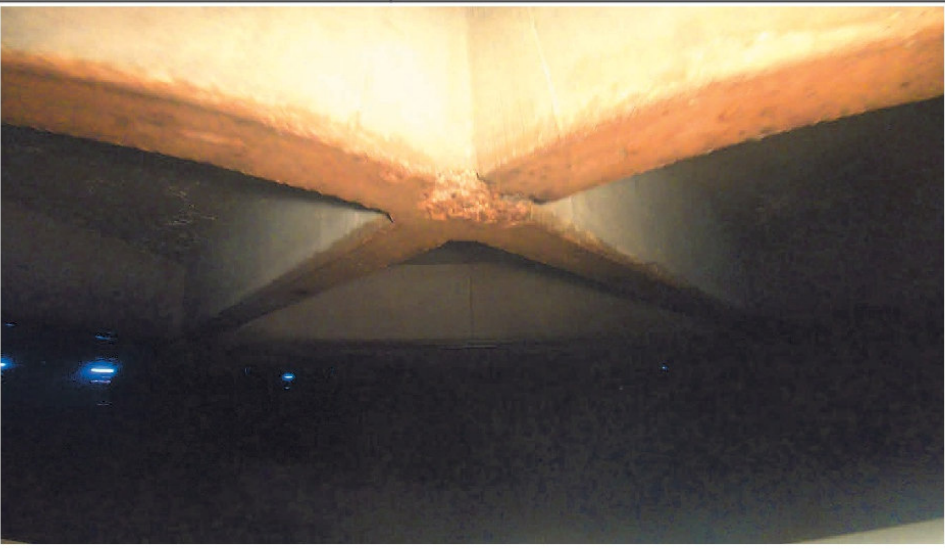
FILA		AN	6
ISPEZIONE VISIVA IMPALCATO MOLO VII

IMPALCATO TRA PALI :		ANAO38-ANAO39	
STRUTTURA	DESCRIZIONE		
travi secondarie	sono presenti tracce di umidità		
travi secondarie	presenti vespai su calcestruzzo		
soletta	sono presenti macchie di umidità diffusa ed efflorescenze

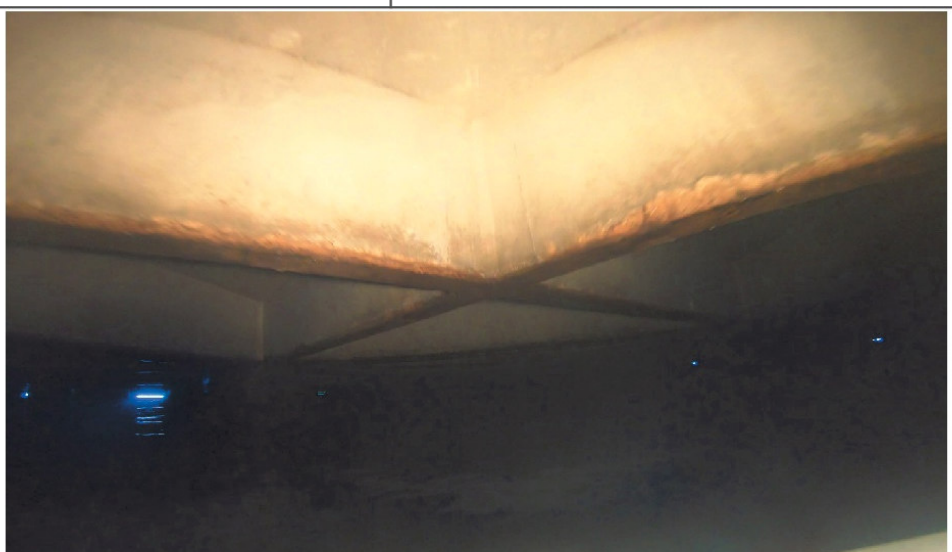
FILA		AN	8
ISPEZIONE VISIVA IMPALCATO MOLO VII

IMPALCATO TRA PALI :		ANA051-ANA052	
STRUTTURA		DESCRIZIONE	
travi secondarie		sono presenti tracce di umidità

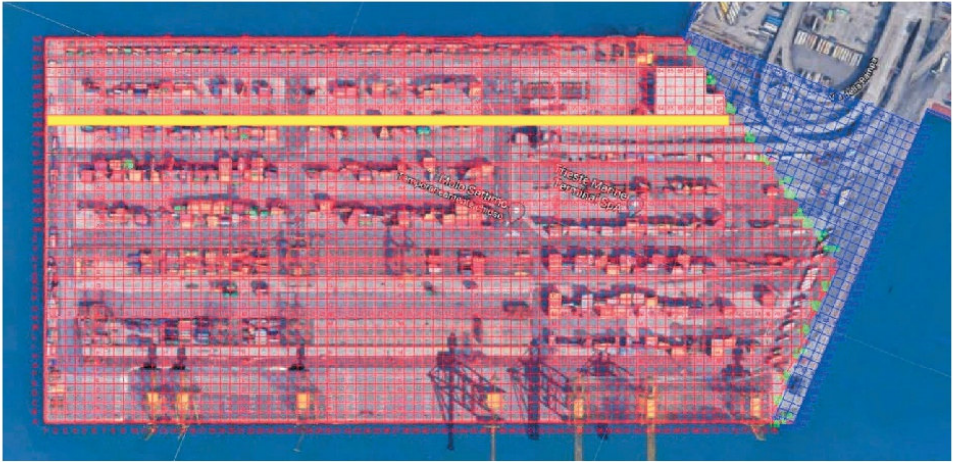
FILA		AN	9
ISPEZIONE VISIVA IMPALCATO MOLO VII

IMPALCATO TRA PALI :		ANAO55-ANAO56	
STRUTTURA	DESCRIZIONE		
soletta	presenti vespai su calcestruzzo		
travi secondarie	calcestruzzo dilavato/ammalorato

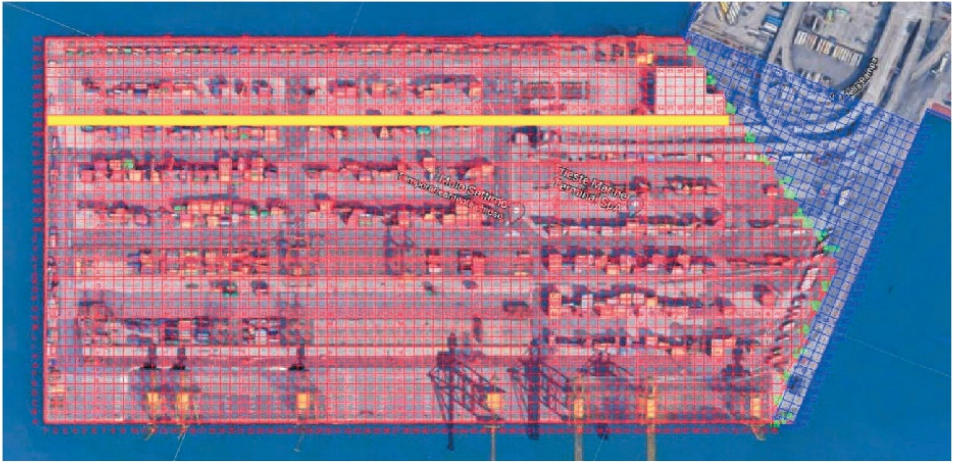
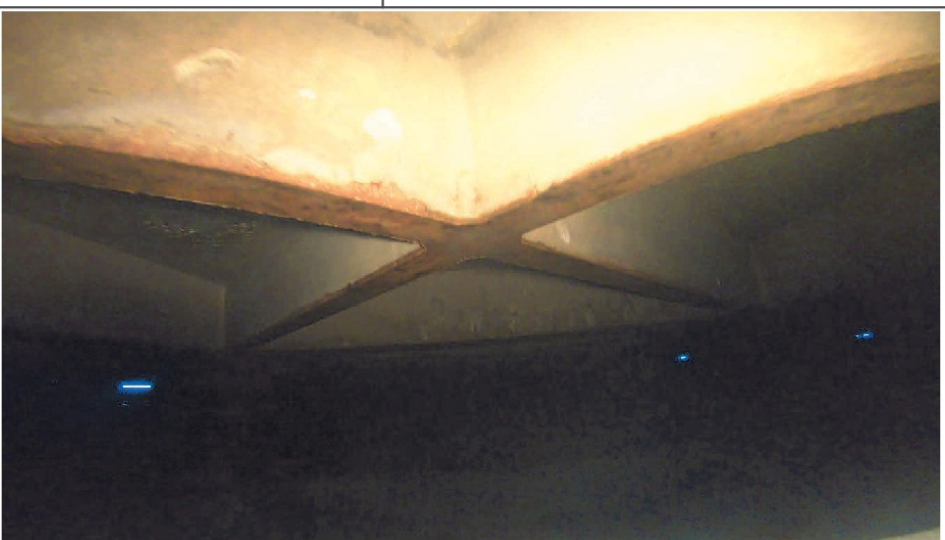
FILA	AN	10
ISPEZIONE VISIVA IMPALCATO MOLO VII

IMPALCATO TRA PALI : ANA056-ANA057		
STRUTTURA	DESCRIZIONE	
soletta	sono presenti macchie di umidità diffusa ed efflorescenze	
travi secondarie	sono presenti tracce di umidità	
travi perimetrali	alcune aree presentano la messa in luce delle barre di armatura

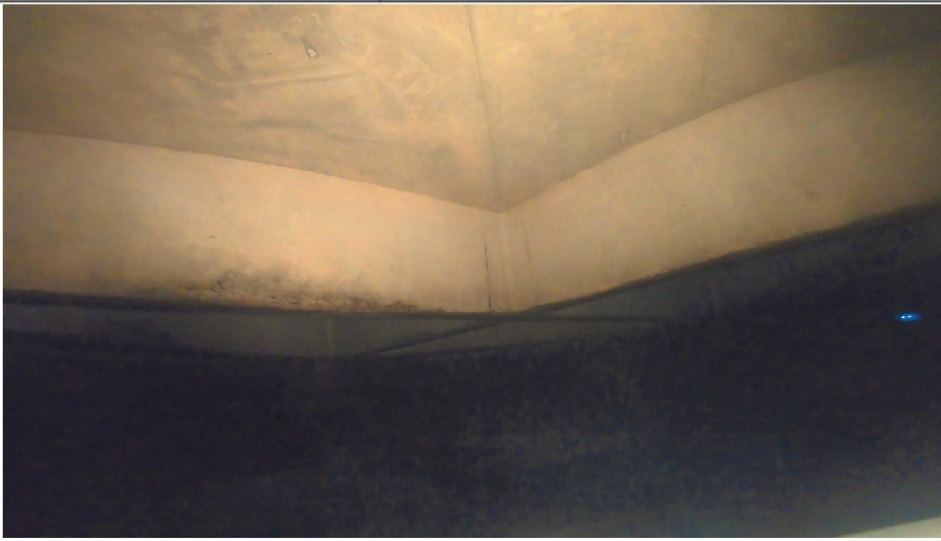
FILA	AN	11
ISPEZIONE VISIVA IMPALCATO MOLO VII

IMPALCATO TRA PALI : ANAO64-ANAO65		
STRUTTURA	DESCRIZIONE	
travi secondarie	sono presenti tracce di umidità	
travi secondarie	presenti vespai su calcestruzzo

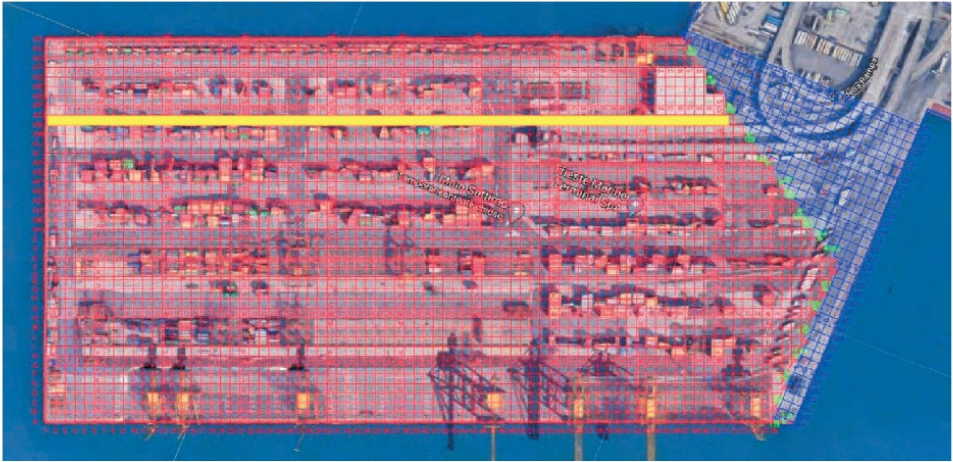
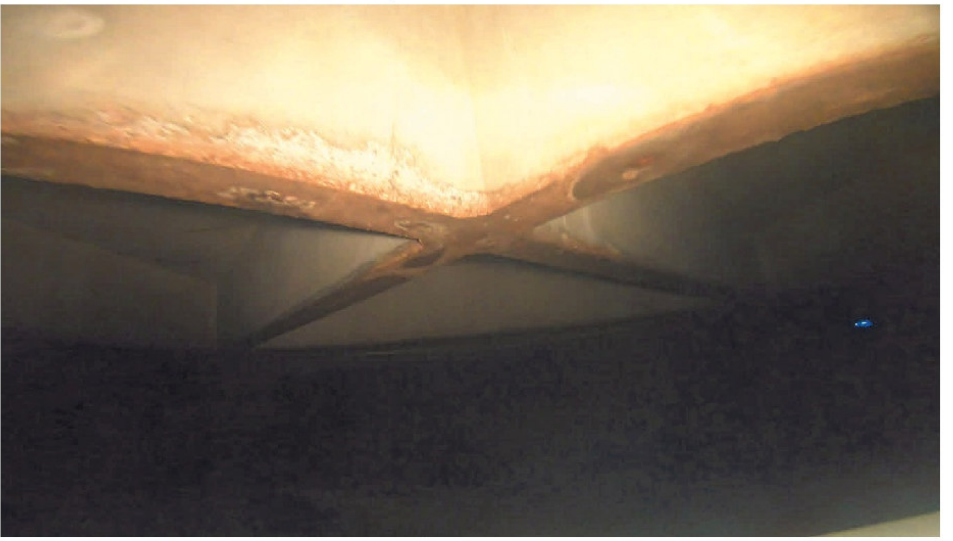
FILA		AN	12
ISPEZIONE VISIVA IMPALCATO MOLO VII

IMPALCATO TRA PALI :		ANAO65-ANAO66	
STRUTTURA	DESCRIZIONE		
travi secondarie	sono presenti tracce di umidità		
soletta	alcune aree presentano la messa in luce delle barre di armatura

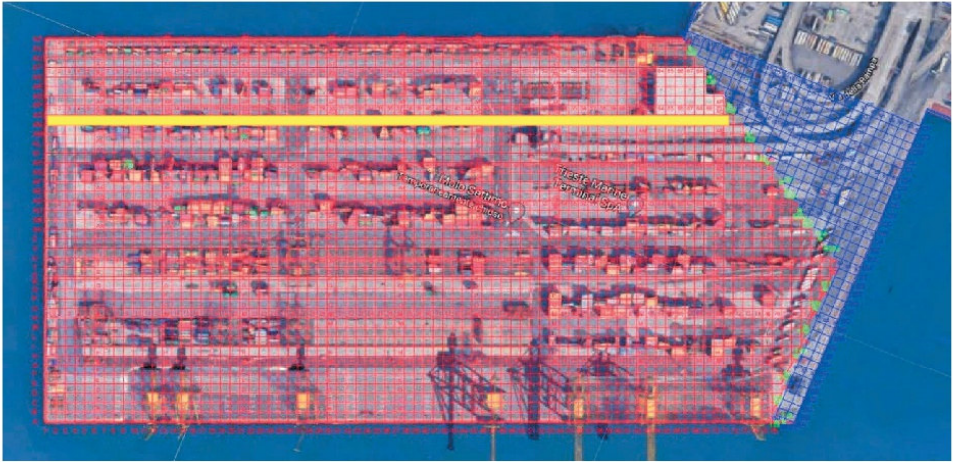
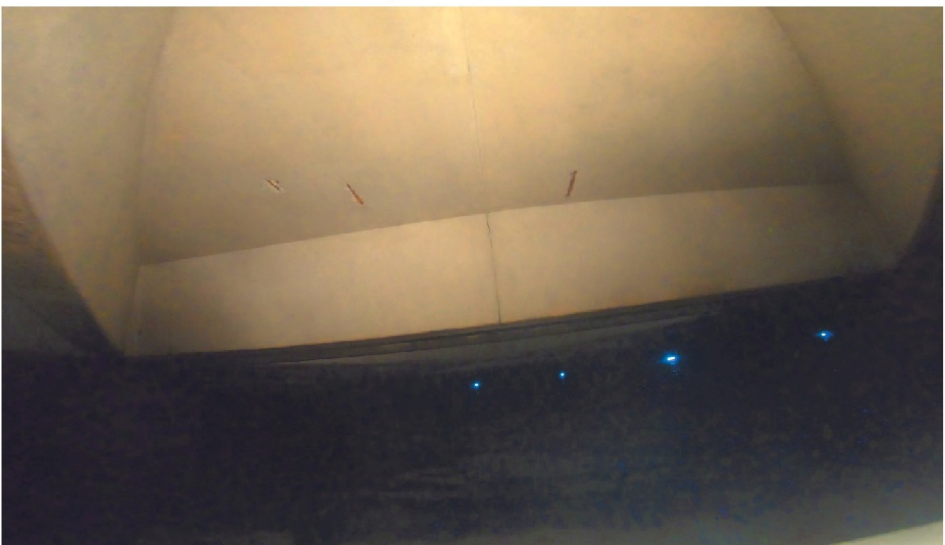
FILA		AN	15
ISPEZIONE VISIVA IMPALCATO MOLO VII

IMPALCATO TRA PALI : ANAO71-ANAO72			
STRUTTURA		DESCRIZIONE	
travi perimetrali		sono presenti tracce di umidità	
travi secondarie		sono presenti tracce di umidità	
soletta		è presente ossidazione di ferri esposti

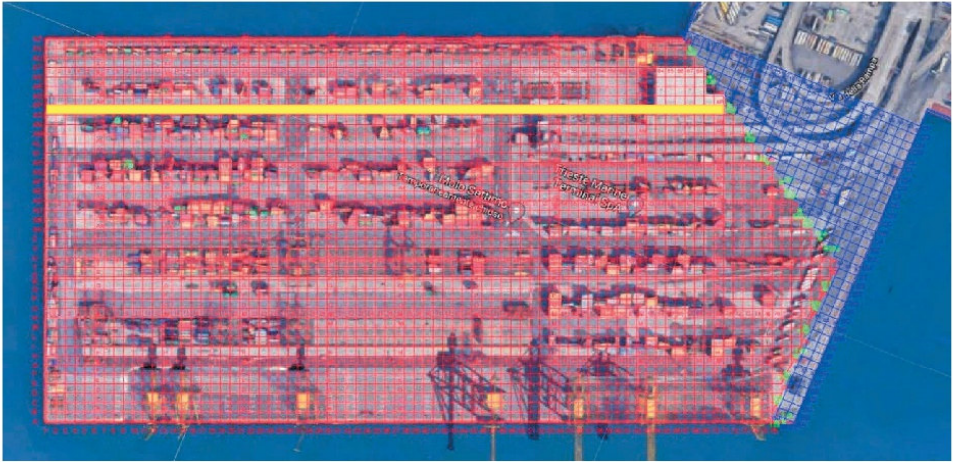
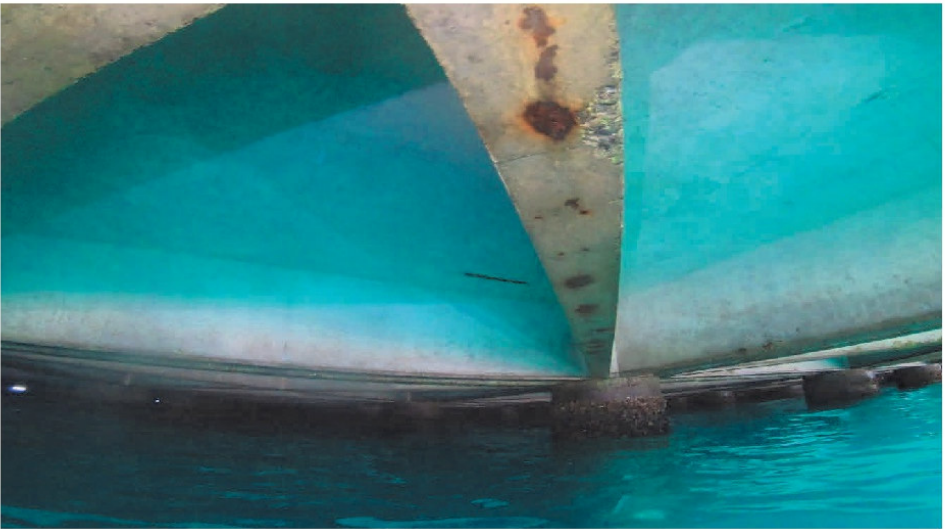
FILA		AO	1
ISPEZIONE VISIVA IMPALCATO MOLO VII

IMPALCATO TRA PALI :		AOAP1-AOAP2	
STRUTTURA	DESCRIZIONE		
travi secondarie	presenti vespai su calcestruzzo		
travi secondarie	è presente ossidazione di ferri esposti		
soletta	alcune aree presentano la messa in luce delle barre di armatura

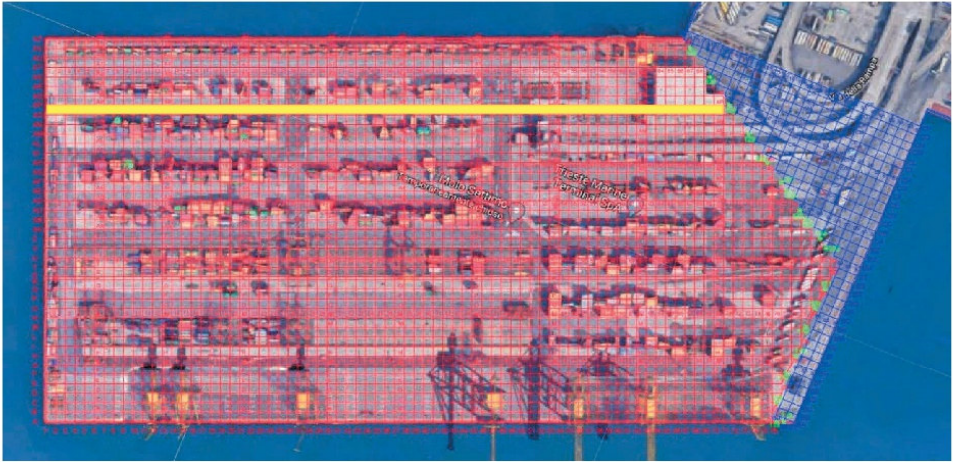
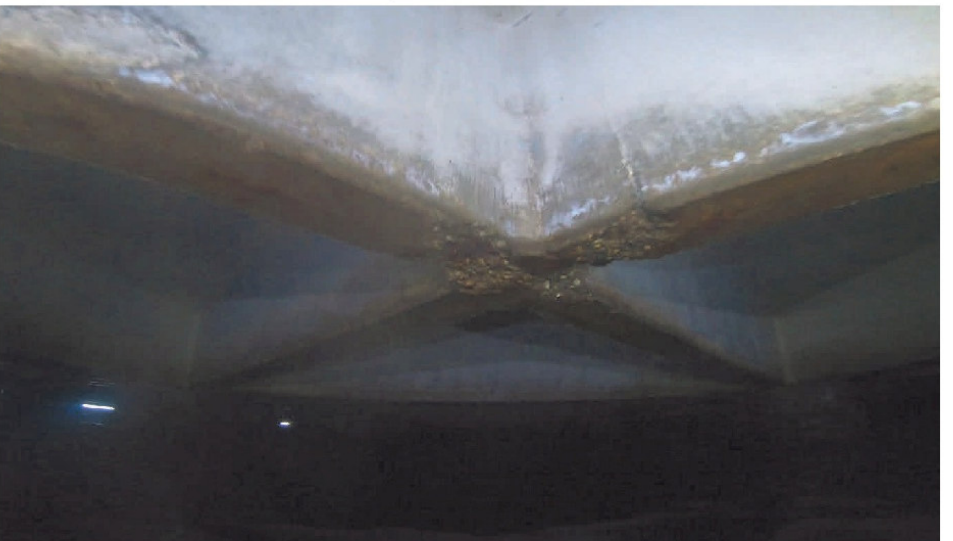
FILA		AO	2
ISPEZIONE VISIVA IMPALCATO MOLO VII

IMPALCATO TRA PALI :		AOAP5-AOAP6	
STRUTTURA	DESCRIZIONE		
travi secondarie	presenti vespai su calcestruzzo		
travi secondarie	calcestruzzo dilavato/ammalorato		
travi secondarie	è presente ossidazione di ferri esposti

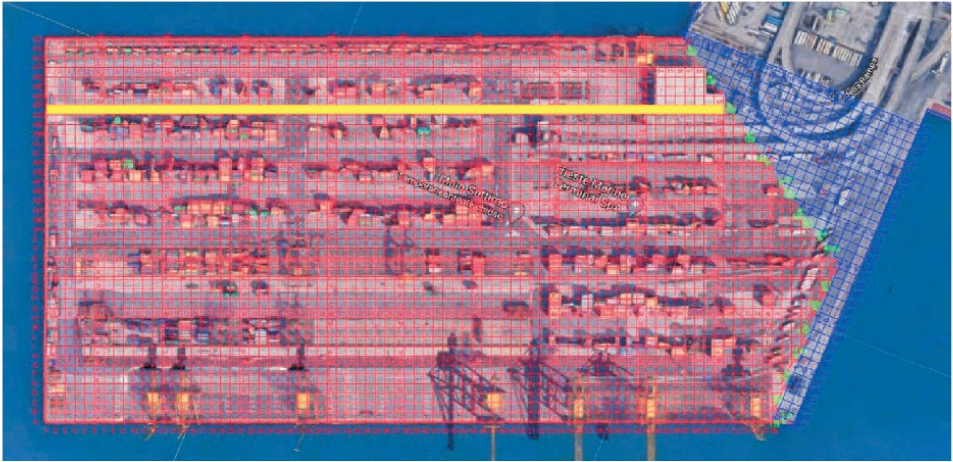
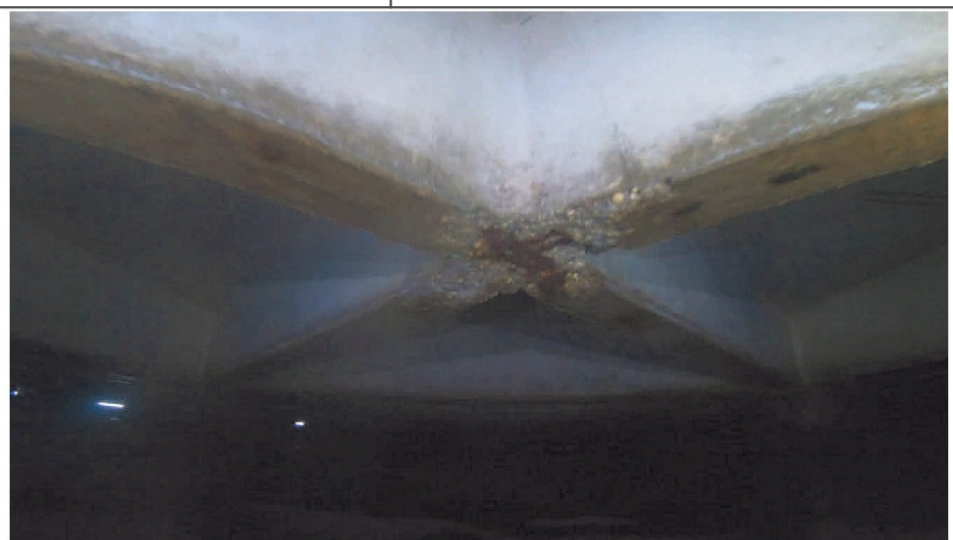
FILA		AO	3
ISPEZIONE VISIVA IMPALCATO MOLO VII

IMPALCATO TRA PALI :		AOAP8-AOAP9	
STRUTTURA		DESCRIZIONE	
travi secondarie		presenti vespai su calcestruzzo	
travi secondarie		calcestruzzo dilavato/ammalorato	
travi secondarie		è presente ossidazione di ferri esposti

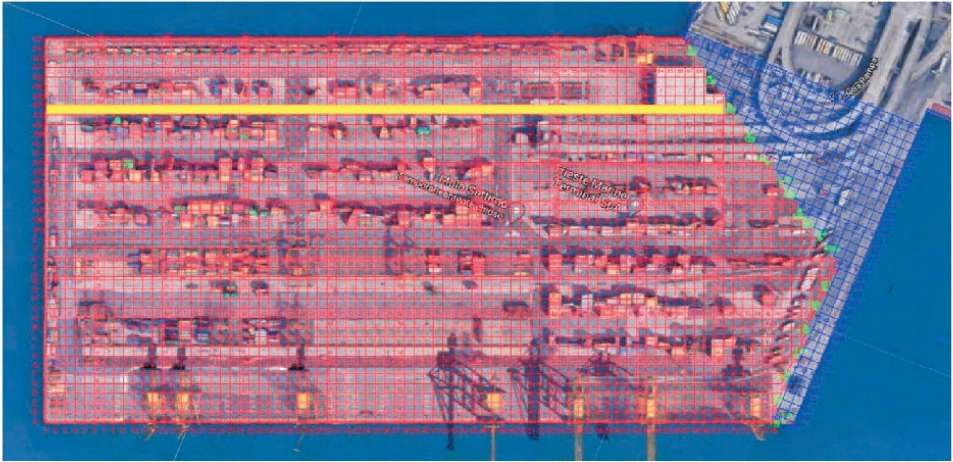
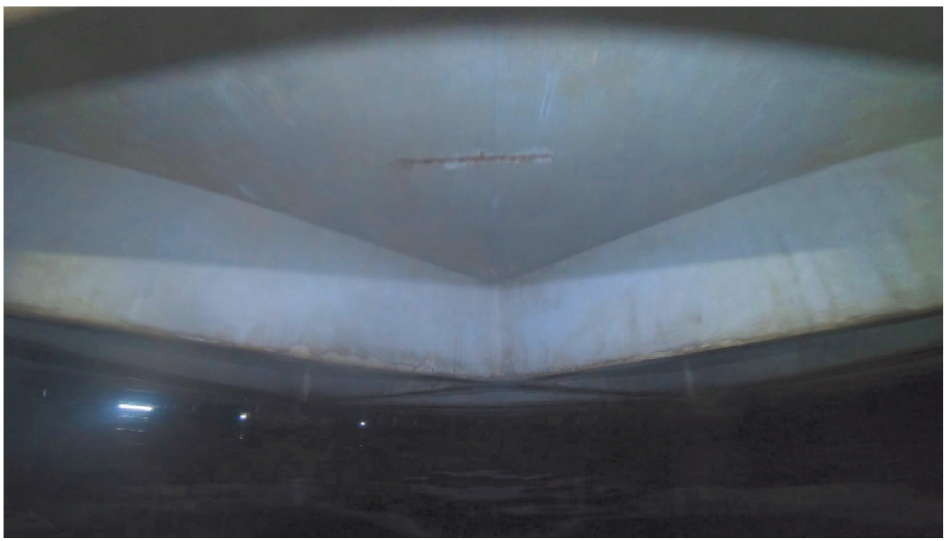
FILA		AO	5
ISPEZIONE VISIVA IMPALCATO MOLO VII

IMPALCATO TRA PALI :		AOAP13-AOAP14	
STRUTTURA		DESCRIZIONE	
soletta		sono presenti aree con presenza di umidità diffusa e distacco del copriferro

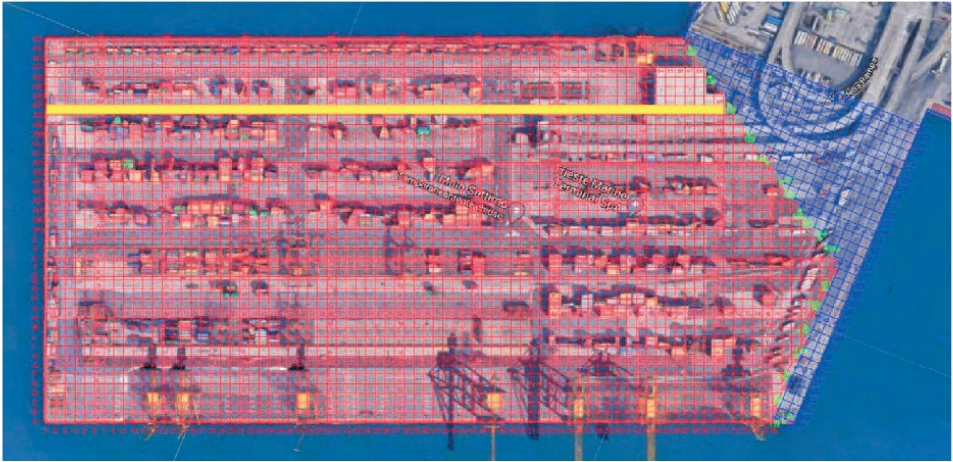
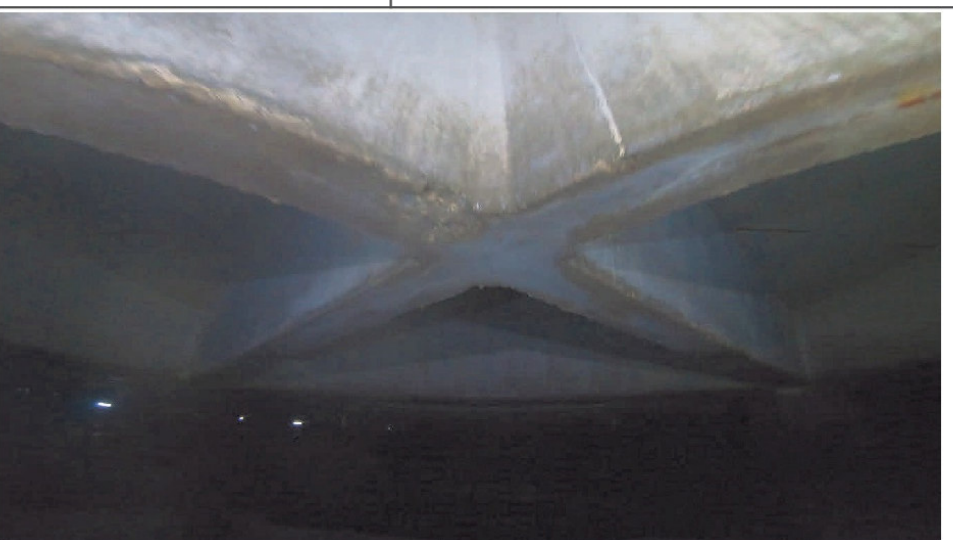
FILA		AO	7
ISPEZIONE VISIVA IMPALCATO MOLO VII

IMPALCATO TRA PALI :		AOAP20-AOAP21	
STRUTTURA	DESCRIZIONE		
travi secondarie	presenti vespai su calcestruzzo		
travi secondarie	alcune aree presentano la messa in luce delle barre di armatura		
soletta	alcune aree presentano la messa in luce delle barre di armatura

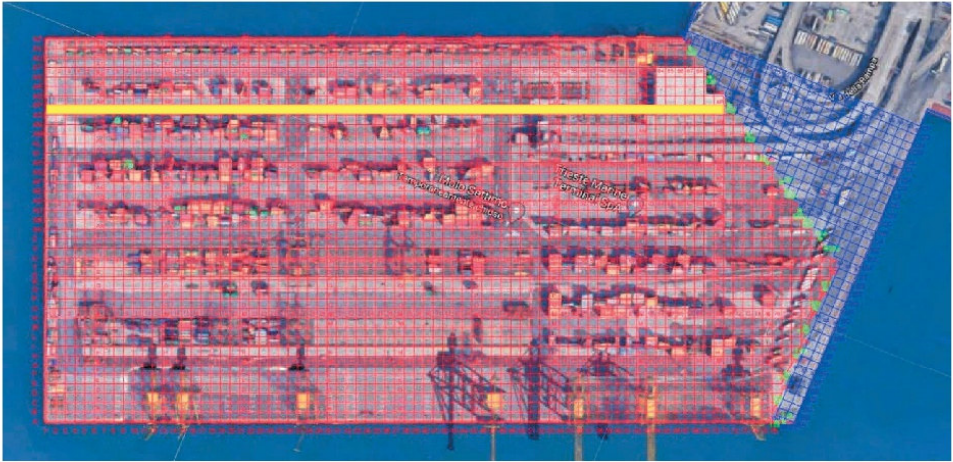
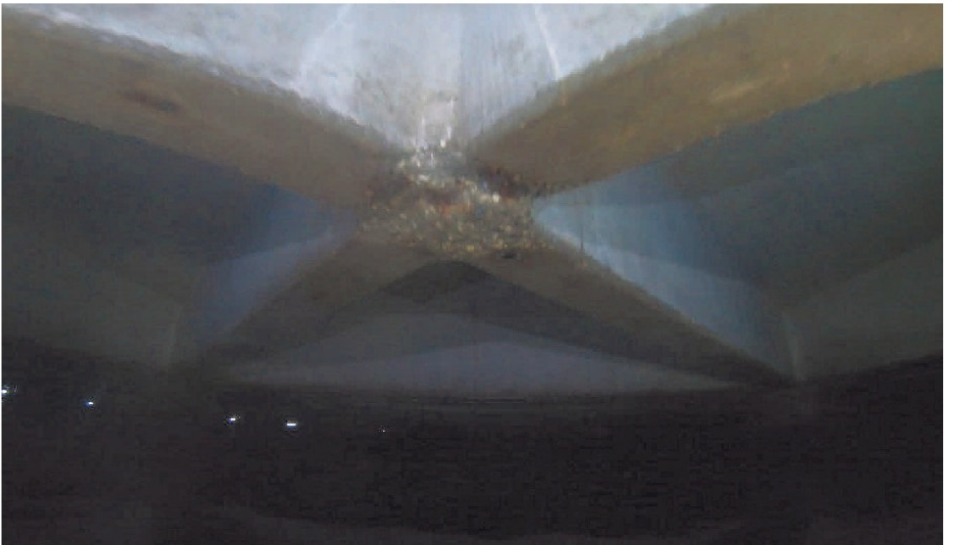
FILA		AO	8
ISPEZIONE VISIVA IMPALCATO MOLO VII

IMPALCATO TRA PALI : AOAP24-AOAP25			
STRUTTURA	DESCRIZIONE		
travi secondarie	alcune aree presentano la messa in luce delle barre di armatura		
travi secondarie	presenti vespai su calcestruzzo		
travi secondarie	sono presenti tracce di umidità

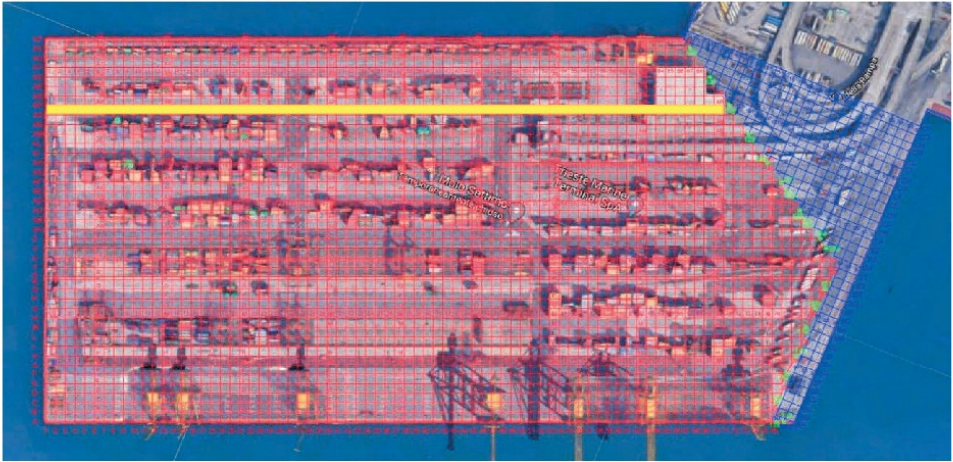
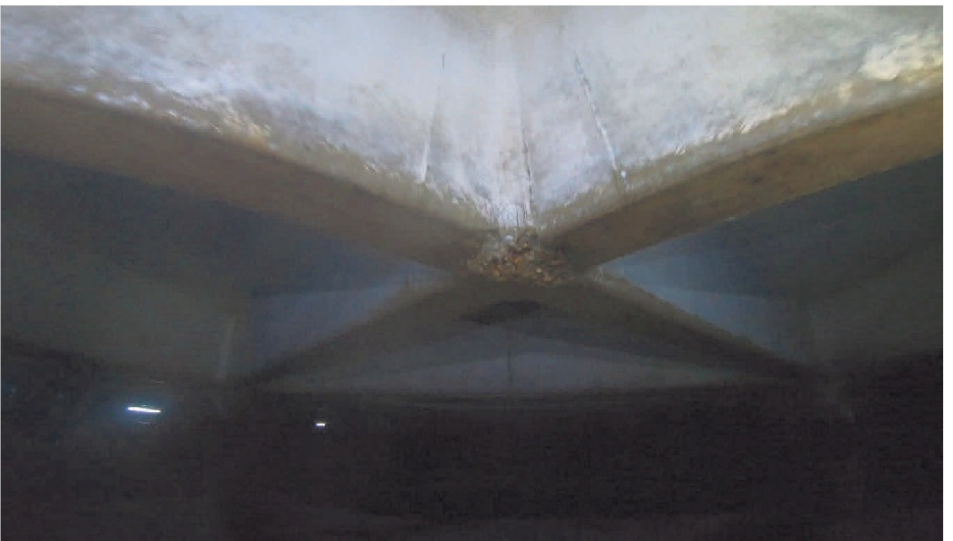
FILA		AO	9
ISPEZIONE VISIVA IMPALCATO MOLO VII

IMPALCATO TRA PALI : AOAP36-AOAP37			
STRUTTURA	DESCRIZIONE		
travi secondarie	alcune aree presentano la messa in luce delle barre di armatura		
travi secondarie	presenti vespai su calcestruzzo		
travi secondarie	sono presenti tracce di umidità

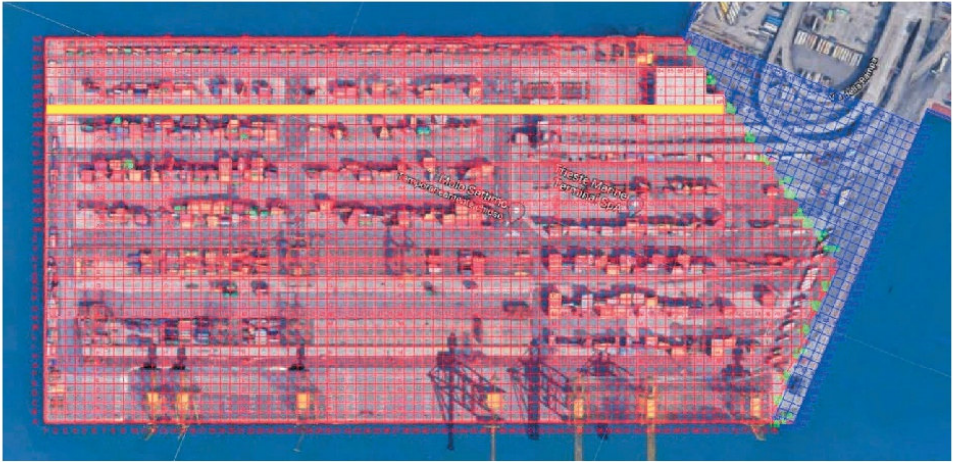
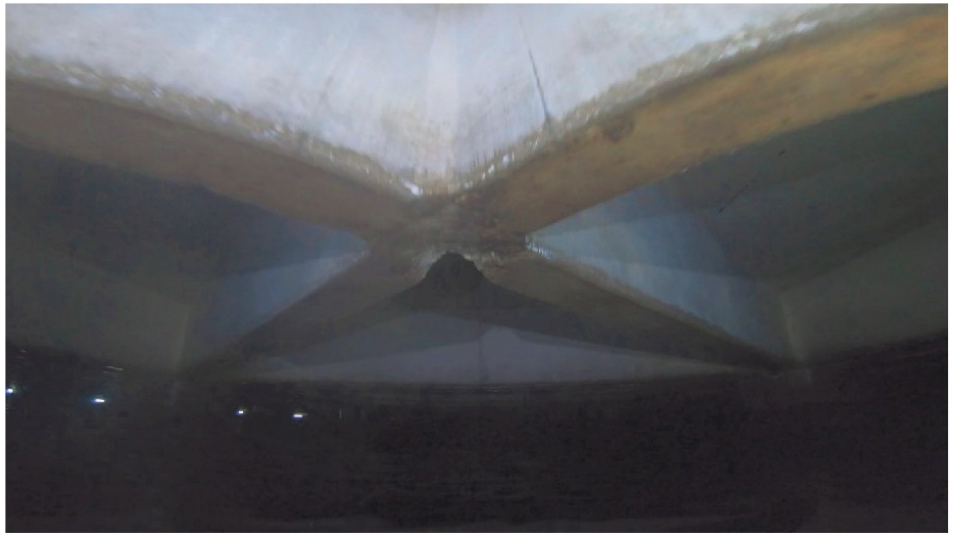
FILA	AO	10
ISPEZIONE VISIVA IMPALCATO MOLO VII

IMPALCATO TRA PALI : AOAP38-AOAP39		
STRUTTURA	DESCRIZIONE	
soletta	alcune aree presentano la messa in luce delle barre di armatura	
travi secondarie	presenti vespai su calcestruzzo	
travi secondarie	sono presenti tracce di umidità

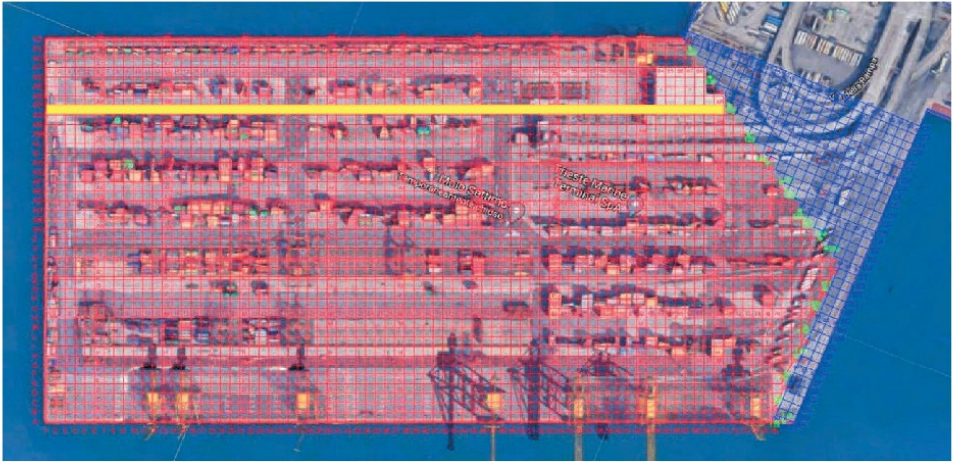
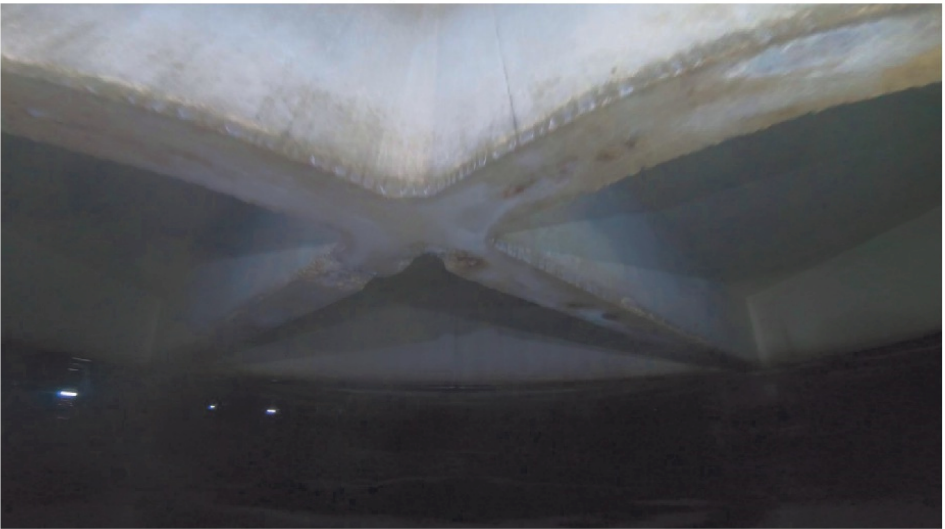
<p>FILA AO 11</p> <p style="text-align: center;">ISPEZIONE VISIVA IMPALCATO MOLO VII</p>

<p>IMPALCATO TRA PALI : AOAP40-AOAP41</p>	
STRUTTURA	DESCRIZIONE
travi secondarie	presenti vespai su calcestruzzo
travi secondarie	sono presenti tracce di umidità

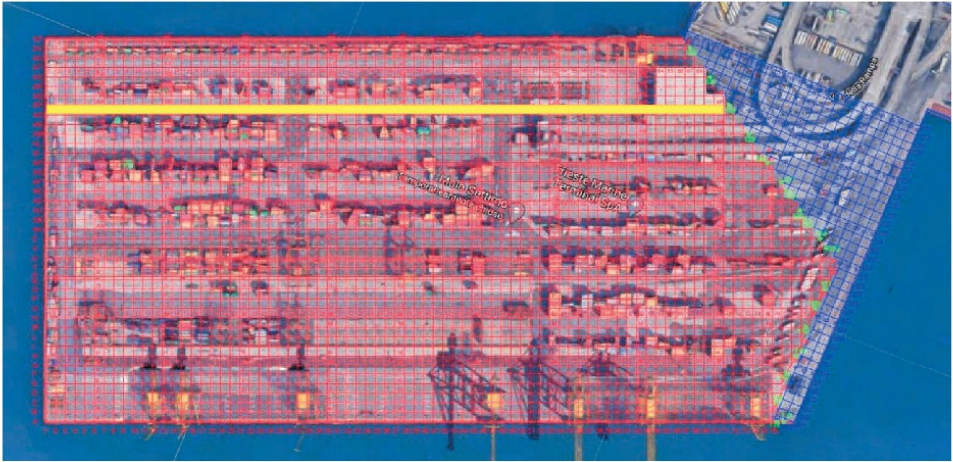
FILA		AO	12
ISPEZIONE VISIVA IMPALCATO MOLO VII

IMPALCATO TRA PALI : AOAP48-AOAP49			
STRUTTURA	DESCRIZIONE		
travi perimetrali	sono presenti tracce di umidità		
travi secondarie	sono presenti tracce di umidità

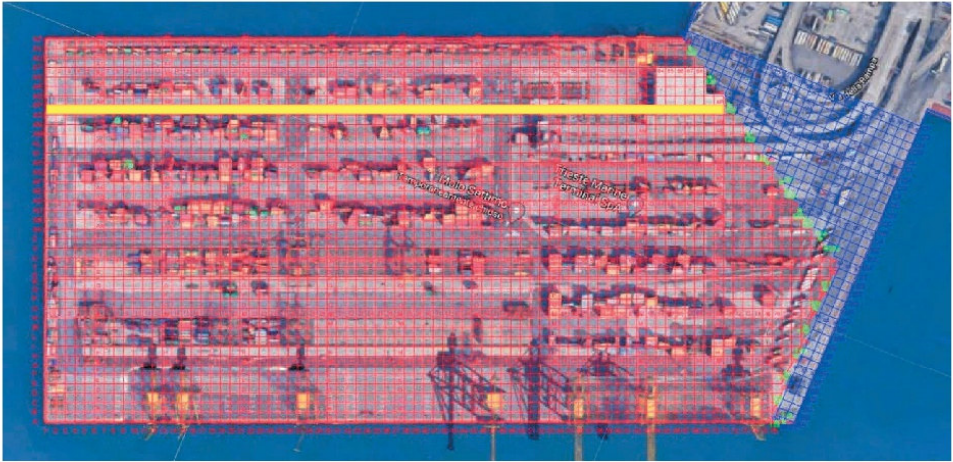
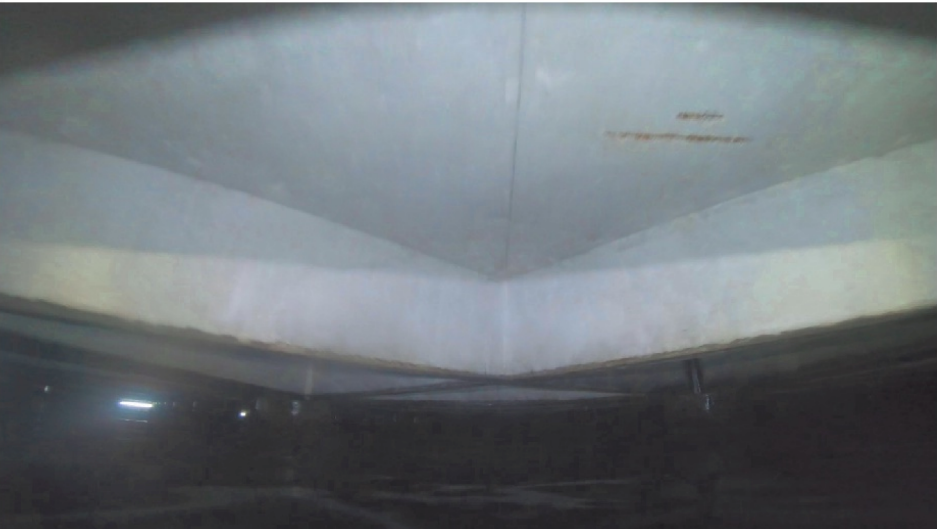
FILA		AO	13
ISPEZIONE VISIVA IMPALCATO MOLO VII

IMPALCATO TRA PALI :		AOAP50-AOAP51	
STRUTTURA	DESCRIZIONE		
soletta	alcune aree presentano la messa in luce delle barre di armatura		
travi secondarie	sono presenti tracce di umidità
