PROGETTO AdSP n° 1949

Componenti di intervento nel progetto di ammmodernamento infrastrutturale e funzionale del terminal contenitori del Molo VII nel porto di Trieste

SCHEDE DI DEGRADO 2022

FILA		AM	21
ISPEZIONE VISIVA IMPALCATO MOLO VII

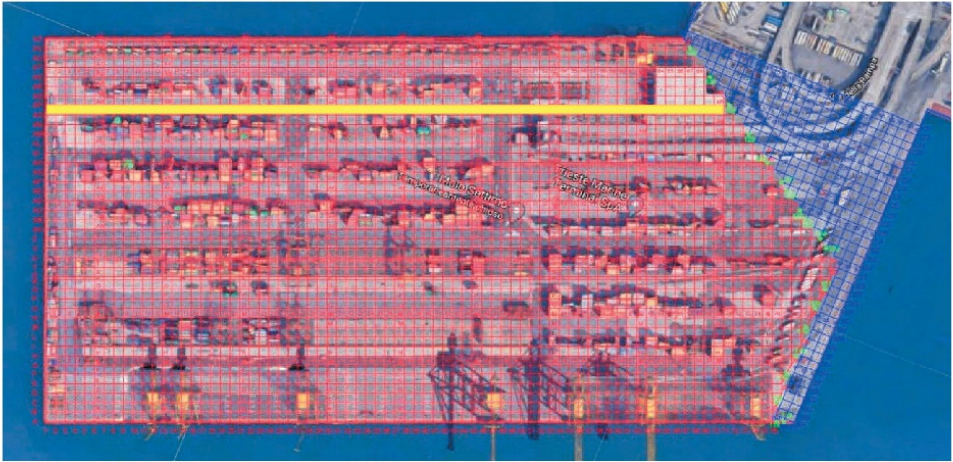
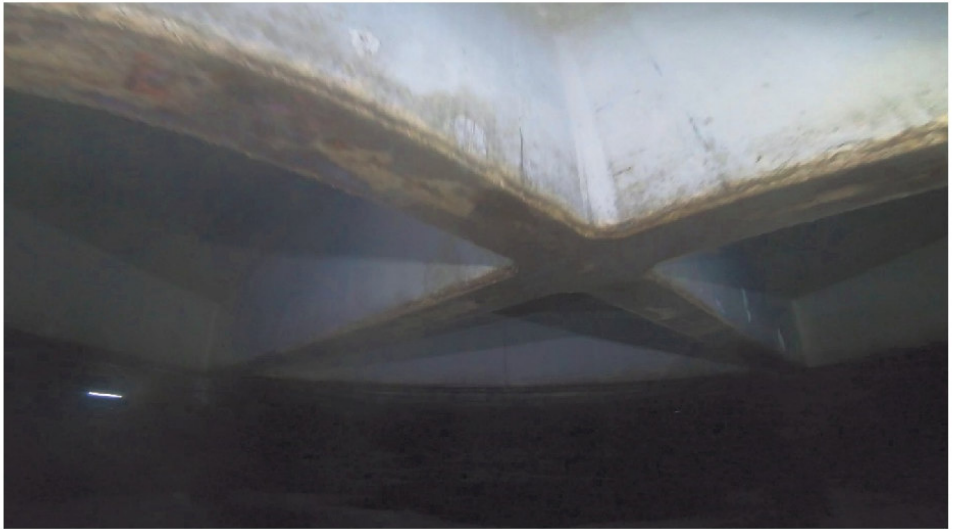
<p>FILA AO 14</p> <p style="text-align: center;">ISPEZIONE VISIVA IMPALCATO MOLO VII</p>

<p>IMPALCATO TRA PALI : AOAP57-AOAP58</p>	
STRUTTURA	DESCRIZIONE
travi secondarie	sono presenti tracce di umidità

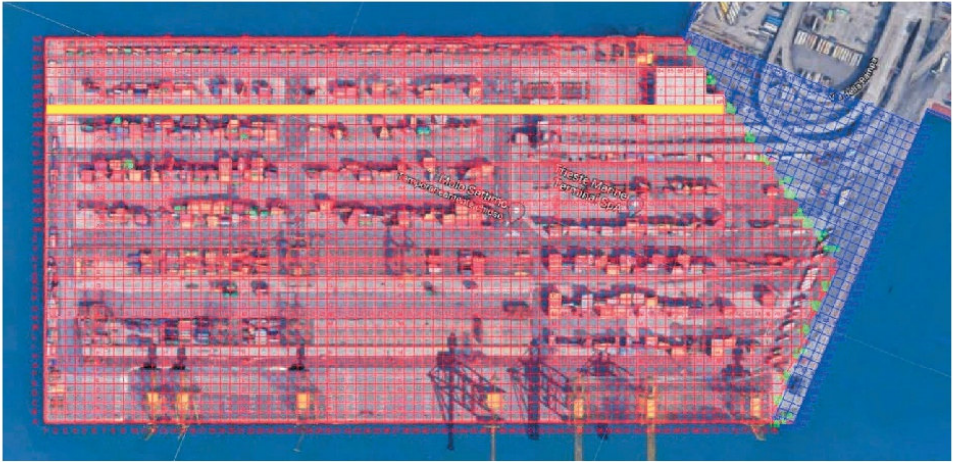
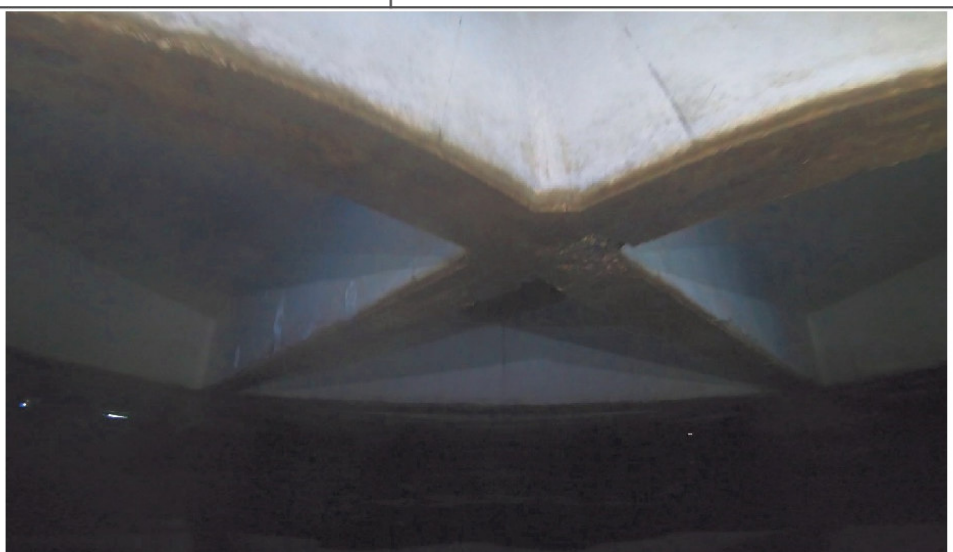
FILA		AO	15
ISPEZIONE VISIVA IMPALCATO MOLO VII

IMPALCATO TRA PALI : AOAP59-AOAP60			
STRUTTURA	DESCRIZIONE		
travi secondarie	sono presenti tracce di umidità		
travi secondarie	presenti vespai su calcestruzzo

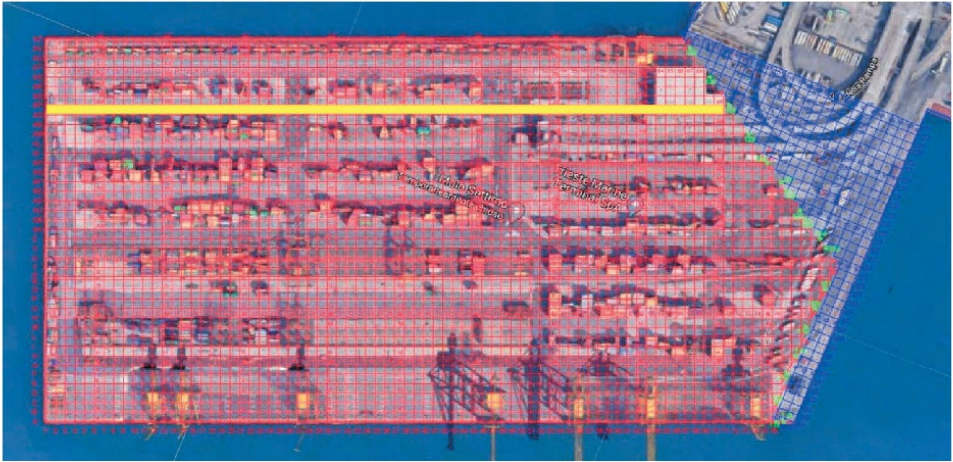
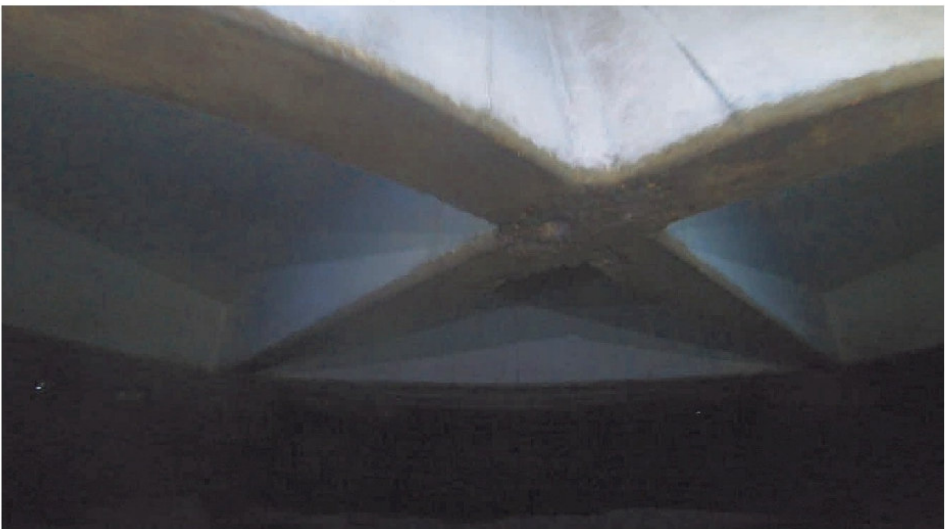
FILA		AO	16
ISPEZIONE VISIVA IMPALCATO MOLO VII

IMPALCATO TRA PALI : AOAP61-AOAP62			
STRUTTURA	DESCRIZIONE		
travi secondarie	sono presenti tracce di umidità		
travi secondarie	presenti vespai su calcestruzzo		
soletta	alcune aree presentano la messa in luce delle barre di armatura

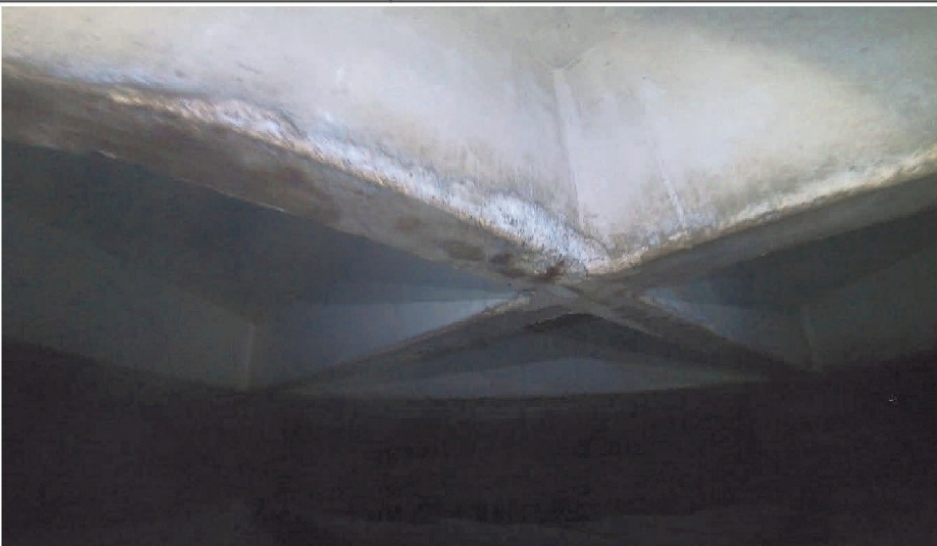
FILA		AO	17
ISPEZIONE VISIVA IMPALCATO MOLO VII

IMPALCATO TRA PALI : AOAP65-AOAP66			
STRUTTURA	DESCRIZIONE		
travi secondarie	calcestruzzo dilavato/ammalorato

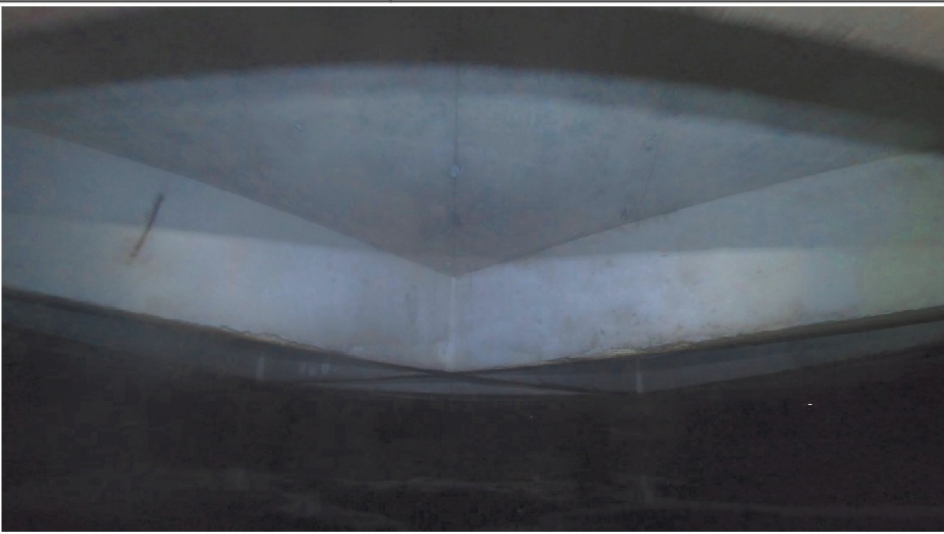
<p>FILA AO 18</p> <p style="text-align: center;">ISPEZIONE VISIVA IMPALCATO MOLO VII</p>

<p>IMPALCATO TRA PALI : AOAP66-AOAP67</p>	
STRUTTURA	DESCRIZIONE
travi secondarie	alcune aree presentano la messa in luce delle barre di armatura

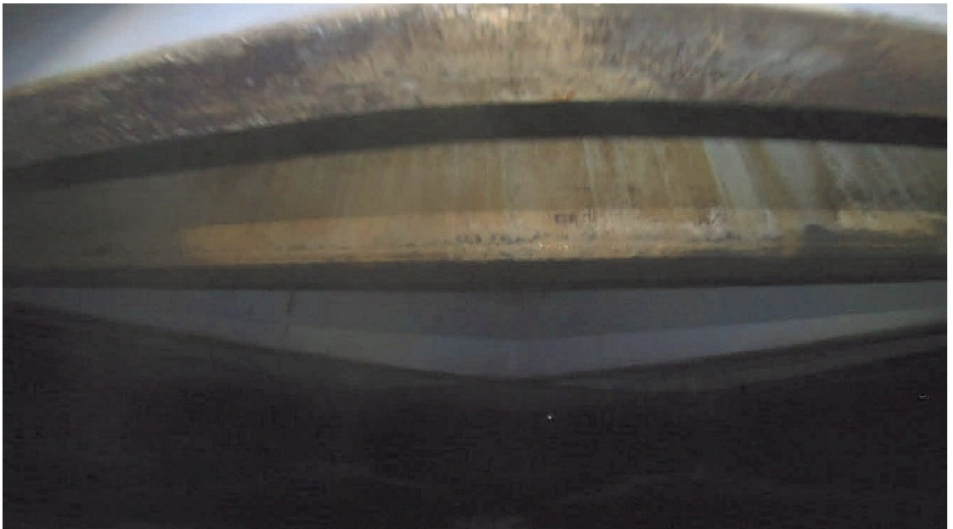
FILA		AO	19
ISPEZIONE VISIVA IMPALCATO MOLO VII

IMPALCATO TRA PALI : AOAP67-AOAP68			
STRUTTURA		DESCRIZIONE	
travi secondarie		alcune aree presentano la messa in luce delle barre di armatura	
travi perimetrali		sono presenti tracce di umidità

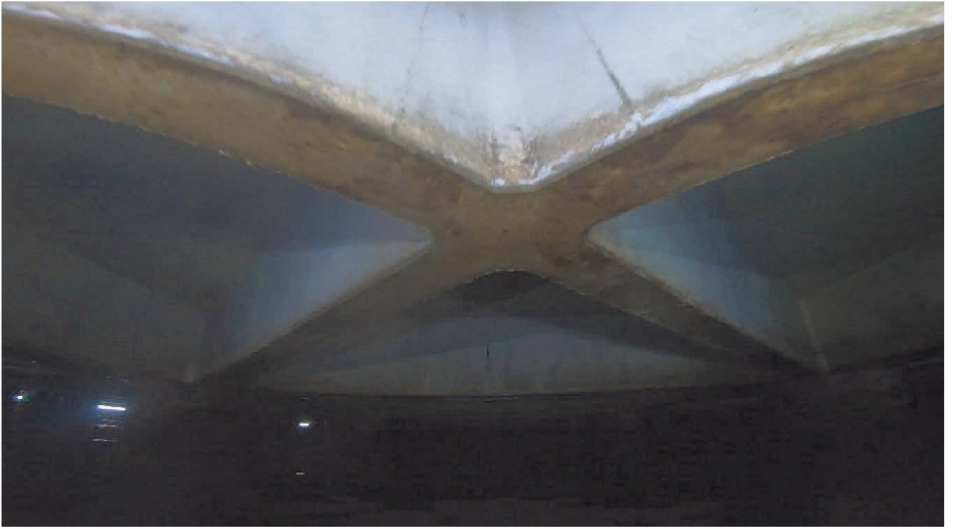
FILA	AP	1
ISPEZIONE VISIVA IMPALCATO MOLO VII

IMPALCATO TRA PALI : APAQ4-APAQ5		
STRUTTURA	DESCRIZIONE	
travi perimetrali	alcune aree presentano la messa in luce delle barre di armatura	
travi secondarie	sono presenti tracce di umidità

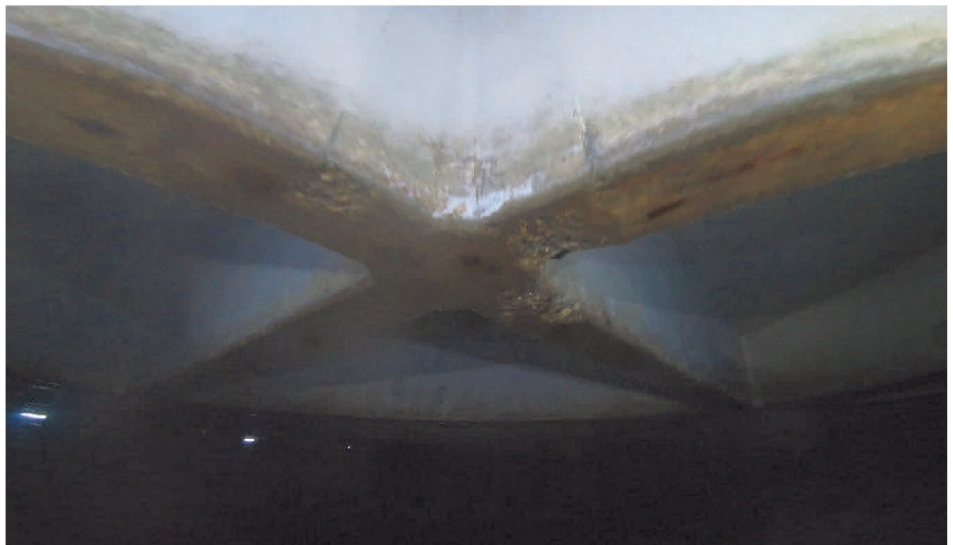
FILA	AP	2
ISPEZIONE VISIVA IMPALCATO MOLO VII

IMPALCATO TRA PALI : APAQ5-APAQ6		
STRUTTURA	DESCRIZIONE	
travi perimetrali	alcune aree presentano la messa in luce delle barre di armatura	
travi secondarie	sono presenti tracce di umidità	
travi secondarie	presenti vespai su calcestruzzo

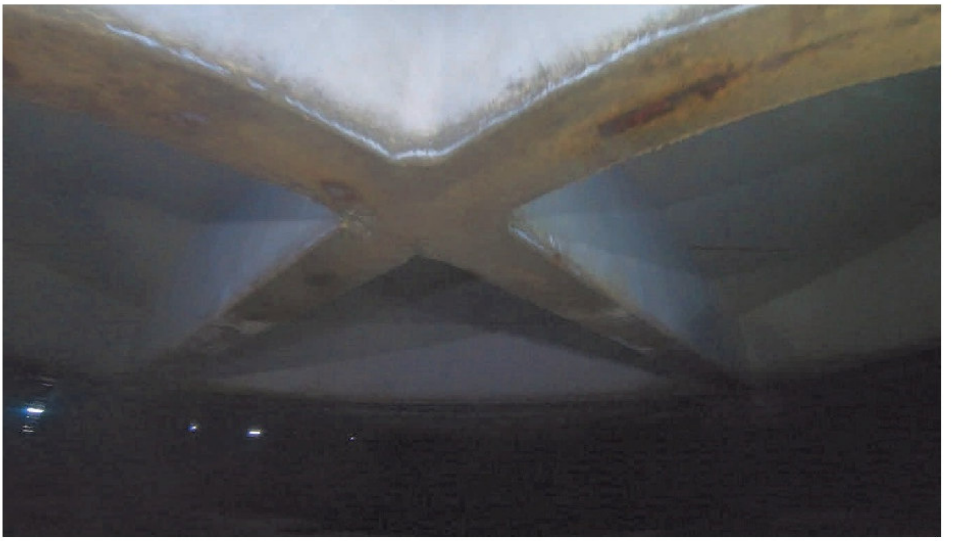
FILA	AP	3
ISPEZIONE VISIVA IMPALCATO MOLO VII

IMPALCATO TRA PALI : APAQ8-APAQ9		
STRUTTURA	DESCRIZIONE	
travi secondarie	sono presenti tracce di umidità	
travi secondarie	alcune aree presentano la messa in luce delle barre di armatura	
soletta	alcune aree presentano la messa in luce delle barre di armatura

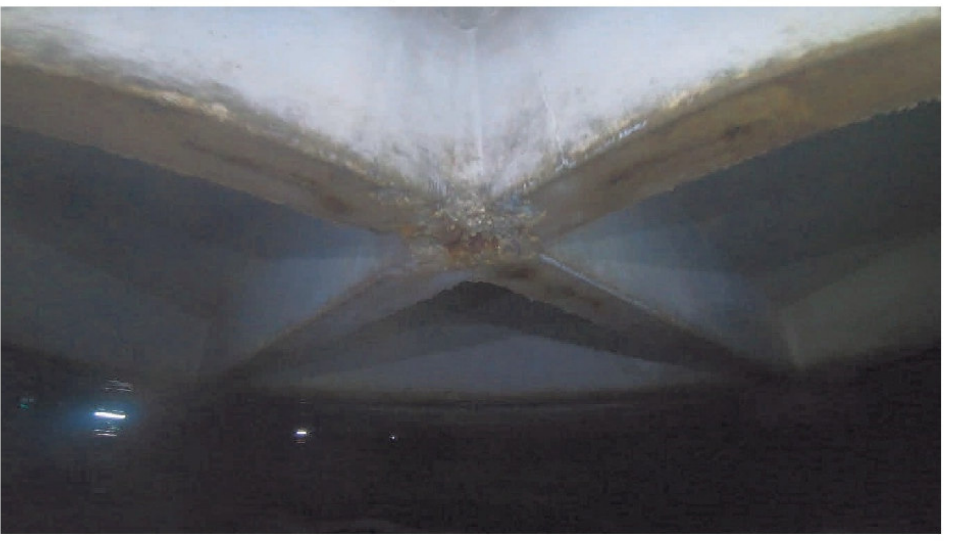
FILA		AP	4
ISPEZIONE VISIVA IMPALCATO MOLO VII

IMPALCATO TRA PALI : APAQ9-APAQ10			
STRUTTURA	DESCRIZIONE		
travi perimetrali	sono presenti tracce di umidità		
travi secondarie	sono presenti tracce di umidità		
travi secondarie	presenti vespai su calcestruzzo

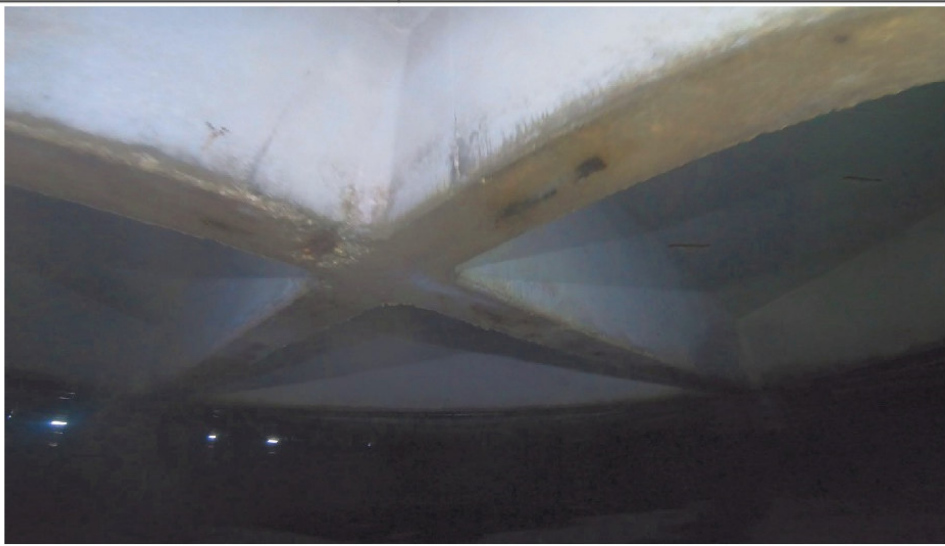
FILA	AP	5
ISPEZIONE VISIVA IMPALCATO MOLO VII

IMPALCATO TRA PALI : APAQ11-APAQ12		
STRUTTURA	DESCRIZIONE	
travi secondarie	presenti vespai su calcestruzzo	
travi secondarie	sono presenti tracce di umidità	
soletta	alcune aree presentano la messa in luce delle barre di armatura

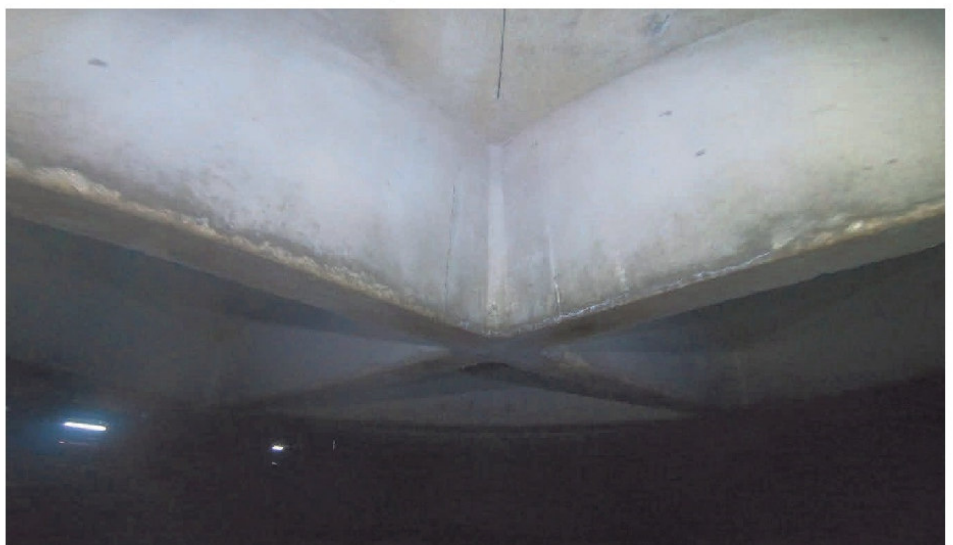
FILA		AP	7
ISPEZIONE VISIVA IMPALCATO MOLO VII

IMPALCATO TRA PALI :		APAQ24-APAQ25	
STRUTTURA	DESCRIZIONE		
travi perimetrali	sono presenti tracce di umidità		
travi secondarie	sono presenti tracce di umidità

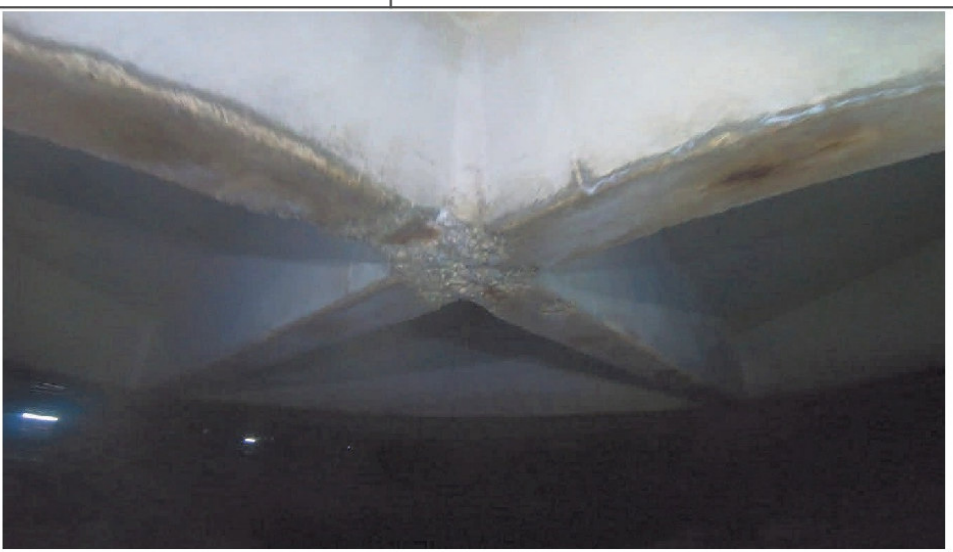
FILEA	AP	8
ISPEZIONE VISIVA IMPALCATO MOLO VII

IMPALCATO TRA PALI : APAQ26-APAQ27		
STRUTTURA	DESCRIZIONE	
travi secondarie	sono presenti tracce di umidità	
travi secondarie	presenti vespai su calcestruzzo

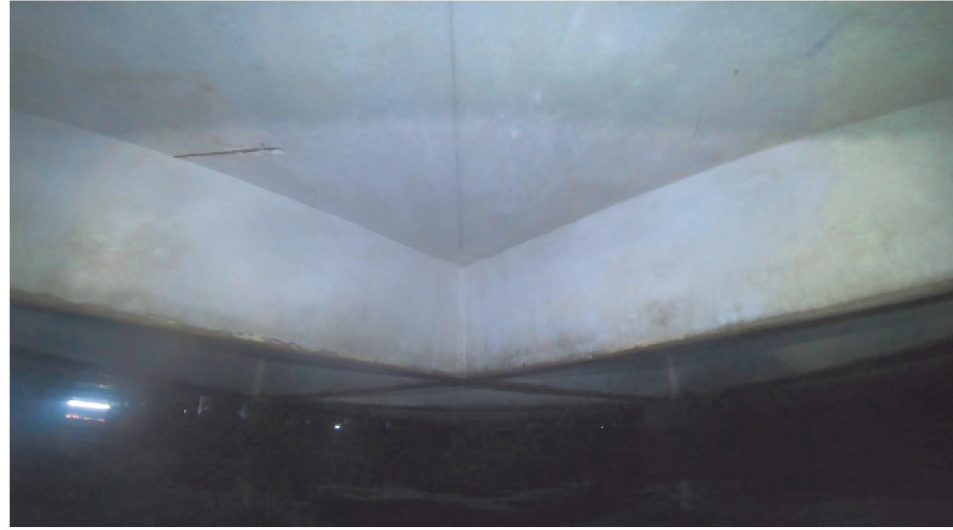
FILA		AP	9
ISPEZIONE VISIVA IMPALCATO MOLO VII

IMPALCATO TRA PALI :		APAQ31-APAQ32	
STRUTTURA	DESCRIZIONE		
soletta	alcune aree presentano la messa in luce delle barre di armatura		
travi secondarie	sono presenti tracce di umidità

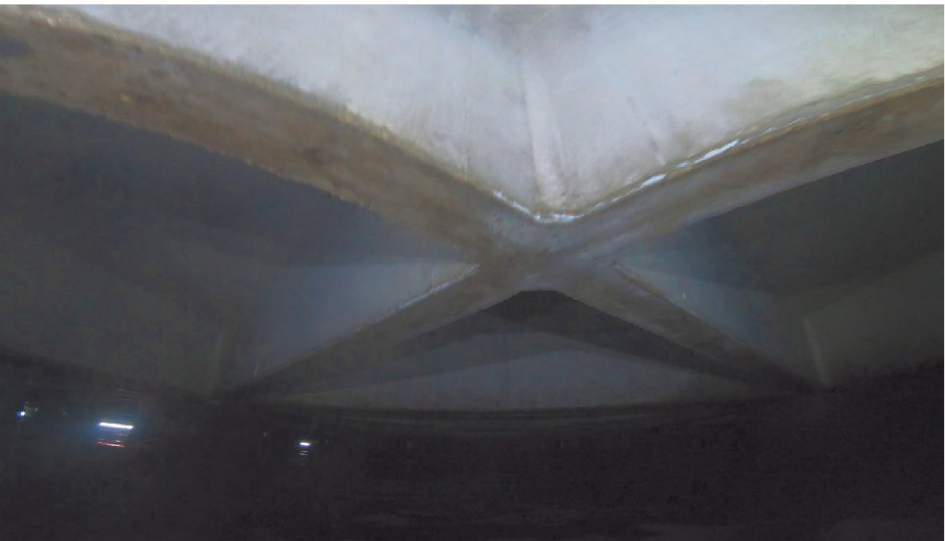
FILA		AP	10
ISPEZIONE VISIVA IMPALCATO MOLO VII

IMPALCATO TRA PALI :		APAQ33-APAQ34	
STRUTTURA	DESCRIZIONE		
travi secondarie	sono presenti tracce di umidità

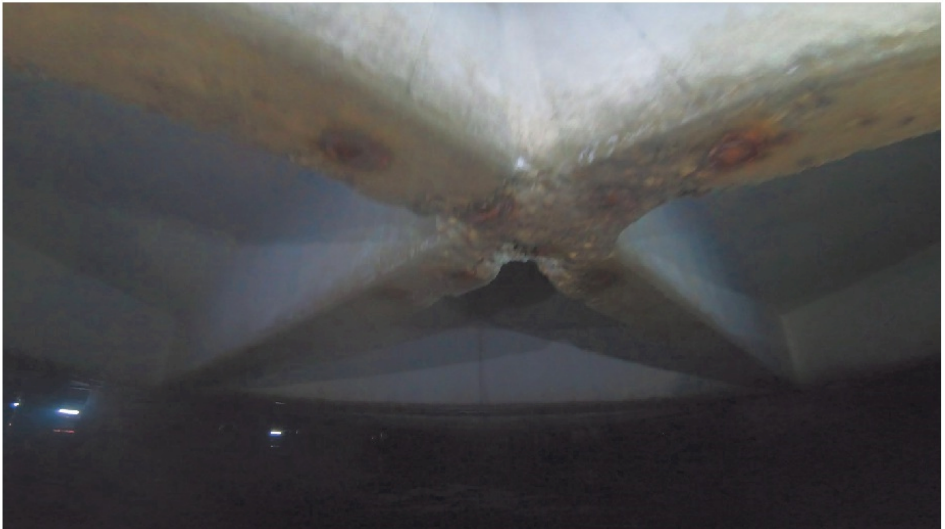
FILA		AP	11
ISPEZIONE VISIVA IMPALCATO MOLO VII

IMPALCATO TRA PALI :		APAQ35-APAQ36	
STRUTTURA	DESCRIZIONE		
travi secondarie	calcestruzzo dilavato/ammalorato		
travi secondarie	sono presenti aree con presenza di umidità diffusa e distacco del copriferro

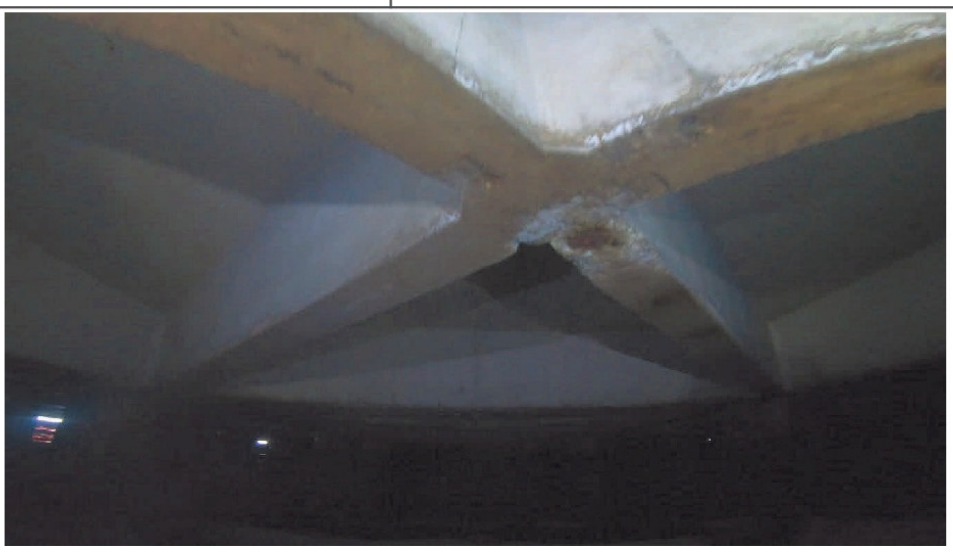
FILA	AP	12
ISPEZIONE VISIVA IMPALCATO MOLO VII

IMPALCATO TRA PALI : APAQ36-APAQ37		
STRUTTURA	DESCRIZIONE	
travi secondarie	calcestruzzo dilavato/ammalorato	
travi secondarie	sono presenti aree con presenza di umidità diffusa e distacco del copriferro

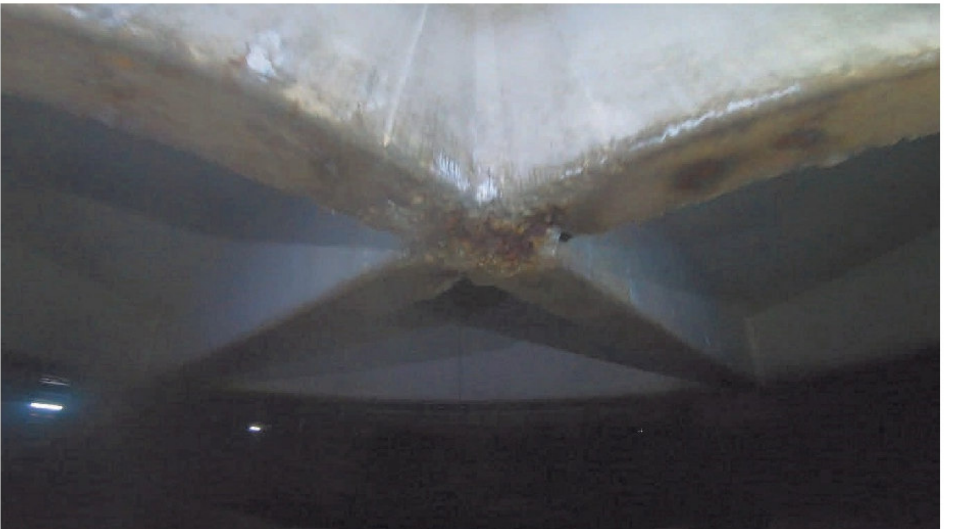
FILA		AP	13
ISPEZIONE VISIVA IMPALCATO MOLO VII

IMPALCATO TRA PALI :		APAQ44-APAQ45	
STRUTTURA	DESCRIZIONE		
travi secondarie	calcestruzzo dilavato/ammalorato		
travi secondarie	sono presenti aree con presenza di umidità diffusa e distacco del copriferro

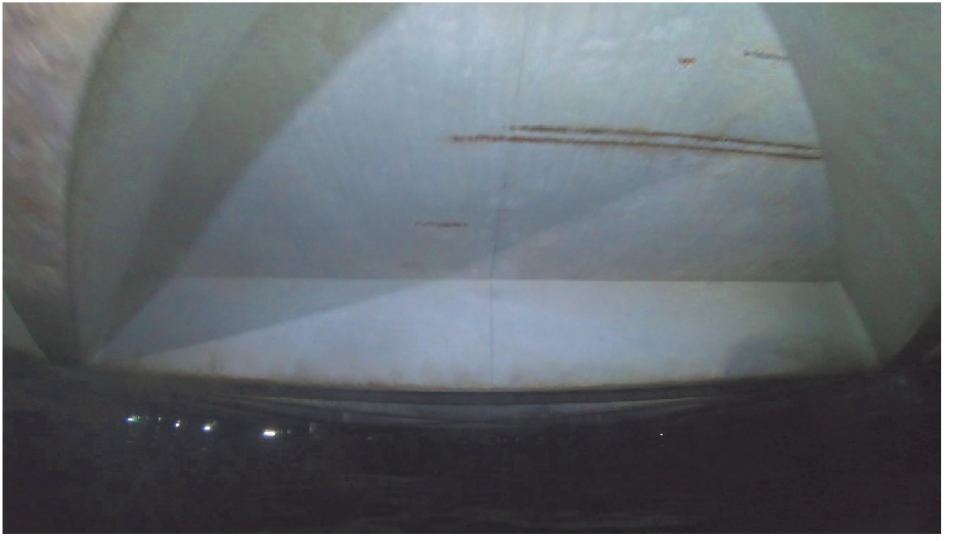
FILA	AP	14
ISPEZIONE VISIVA IMPALCATO MOLO VII

IMPALCATO TRA PALI : APAQ45-APAQ46		
STRUTTURA	DESCRIZIONE	
soletta	alcune aree presentano la messa in luce delle barre di armatura	
travi perimetrali	sono presenti tracce di umidità	
travi secondarie	sono presenti tracce di umidità

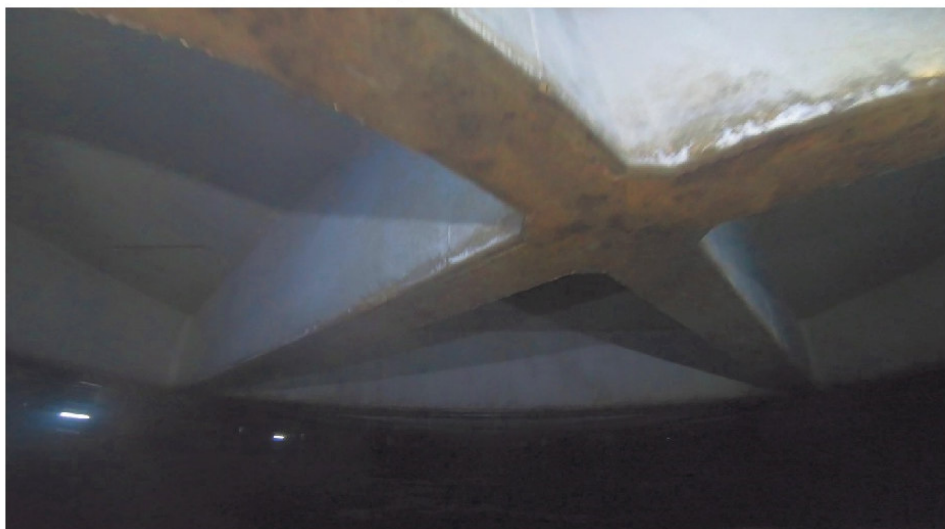
FILA	AP	15
ISPEZIONE VISIVA IMPALCATO MOLO VII

IMPALCATO TRA PALI : APAQ46-APAQ47		
STRUTTURA	DESCRIZIONE	
soletta	alcune aree presentano la messa in luce delle barre di armatura	
travi perimetrali	sono presenti tracce di umidità	
travi secondarie	sono presenti tracce di umidità

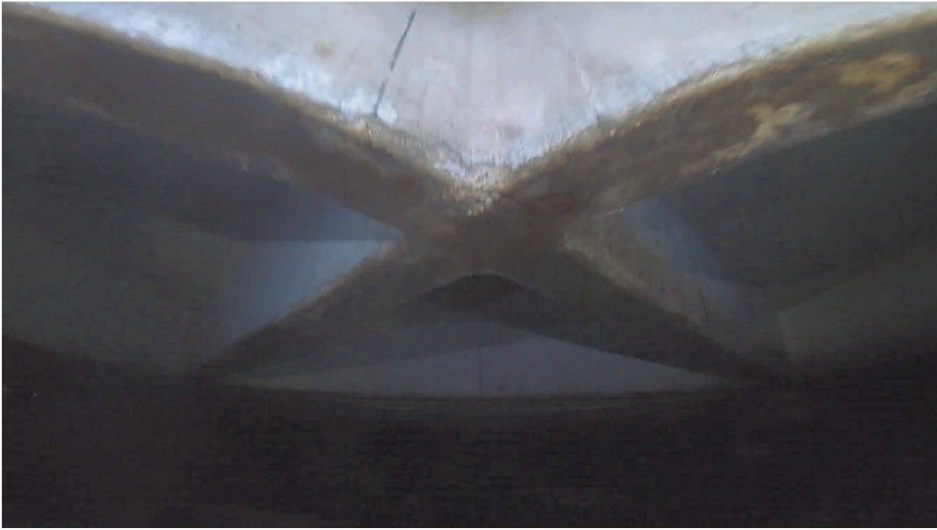
FILA		AP	17
ISPEZIONE VISIVA IMPALCATO MOLO VII

IMPALCATO TRA PALI : APAQ63-APAQ64			
STRUTTURA		DESCRIZIONE	
travi secondarie		sono presenti aree con presenza di umidità diffusa e distacco del copriferro	
soletta		alcune aree presentano la messa in luce delle barre di armatura

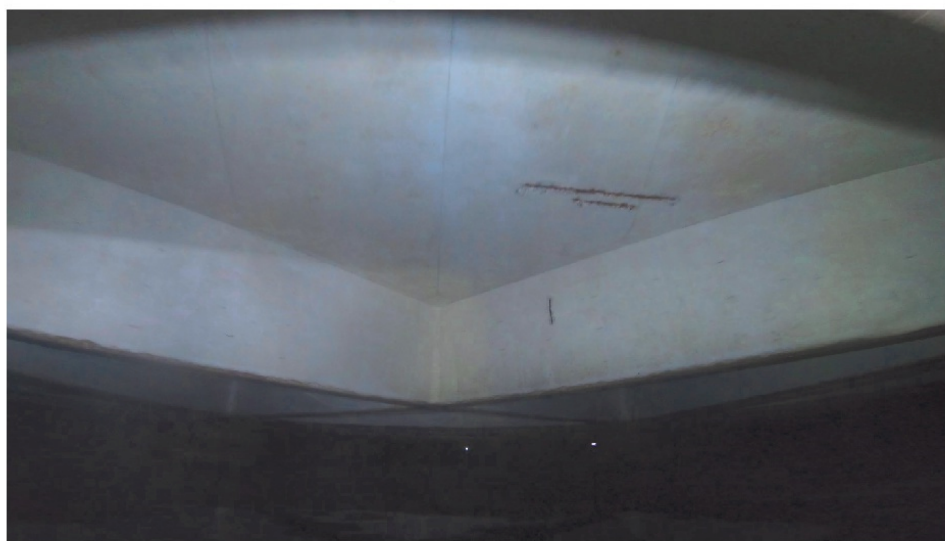
FILA		AP	19
ISPEZIONE VISIVA IMPALCATO MOLO VII

IMPALCATO TRA PALI :		APAQ68-APAQ69	
STRUTTURA	DESCRIZIONE		
travi secondarie	sono presenti aree con presenza di umidità diffusa e distacco del copriferro		
soletta	alcune aree presentano la messa in luce delle barre di armatura
