Componenti di intervento nel progetto di ammmodernamento infrastrutturale e funzionale del terminal contenitori del Molo VII nel porto di Trieste

PROGETTO DI FATTIBILITA' TECNICO-ECONOMICA

SCHEDE DI DEGRADO 2022

L1_STR_r002

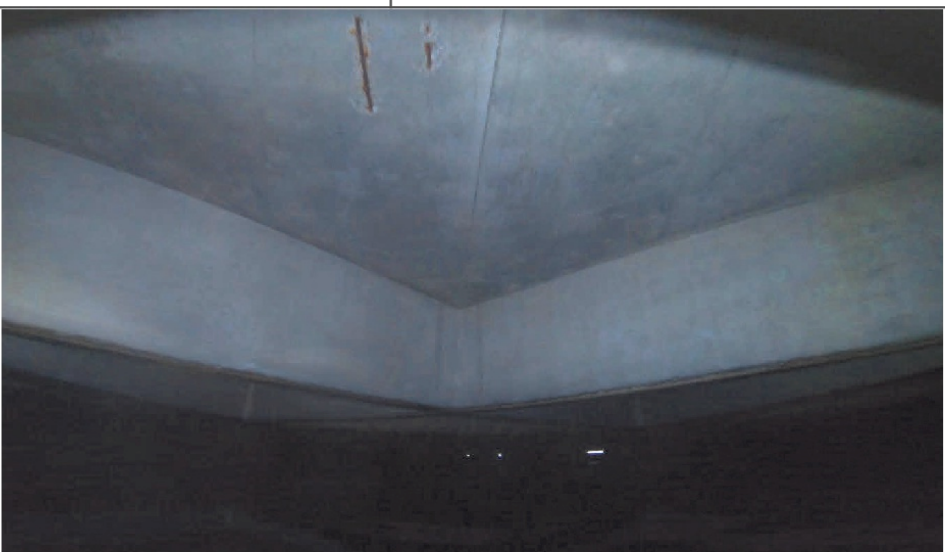
IMPALCATO TRA PALI :		APAQ70-APAQ71	
STRUTTURA	DESCRIZIONE		
soletta	sono presenti aree con presenza di umidità diffusa e distacco del copriferro

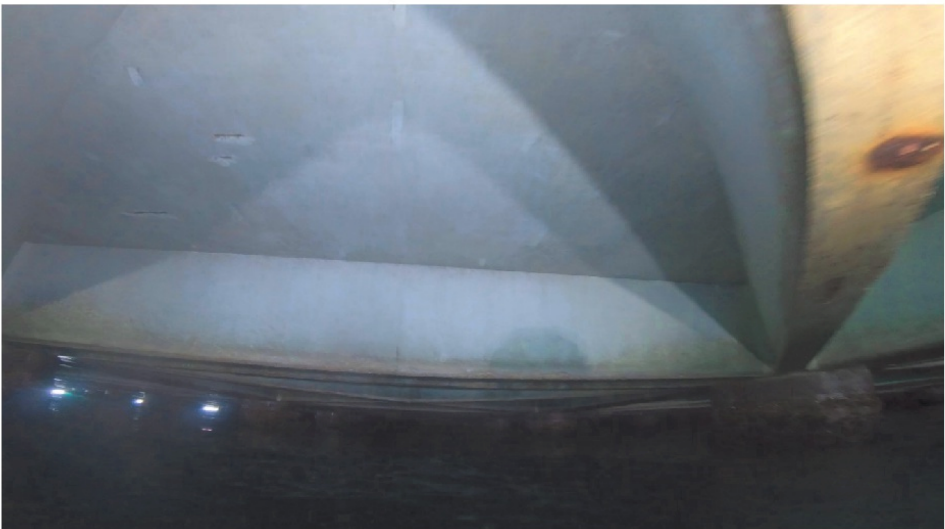
IMPALCATO TRA PALI :		AQAR3-AQAR4	
STRUTTURA	DESCRIZIONE		
travi secondarie	sono presenti aree con presenza di umidità diffusa e distacco del copriferro		
soletta	alcune aree presentano la messa in luce delle barre di armatura

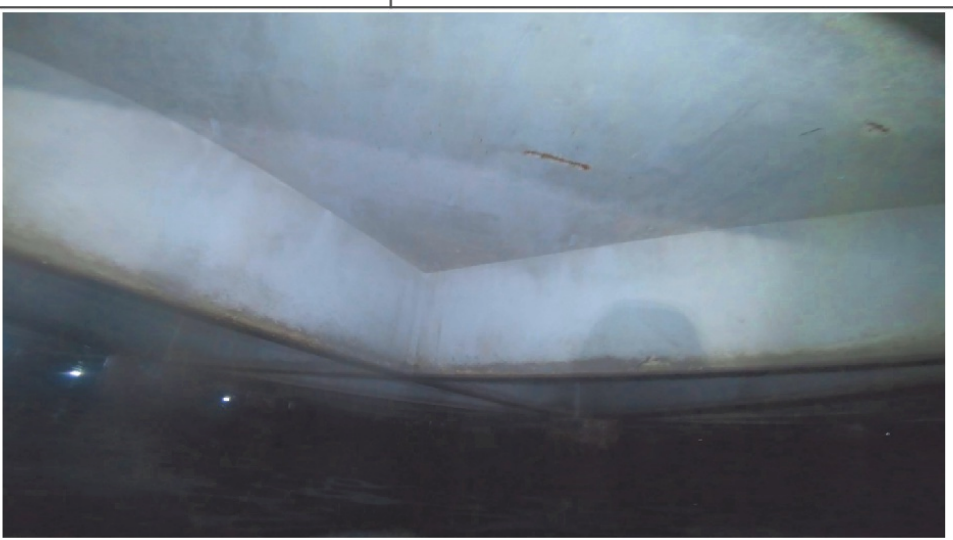
IMPALCATO TRA PALI :		AQAR5-AQAR6	
STRUTTURA	DESCRIZIONE		
travi secondarie	sono presenti tracce di umidità		
soletta	alcune aree presentano la messa in luce delle barre di armatura

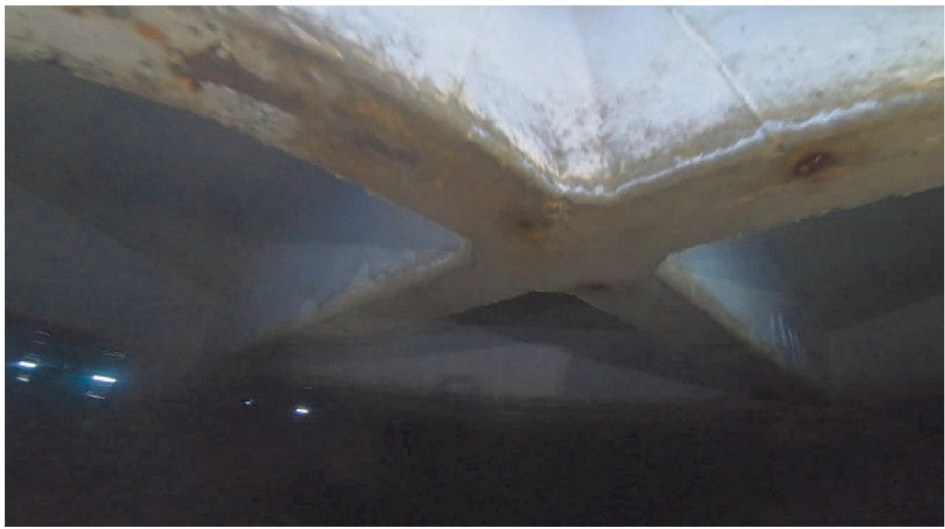
IMPALCATO TRA PALI : AQAR9-AQAR10			
STRUTTURA	DESCRIZIONE		
travi secondarie	calcestruzzo dilavato/ammalorato		
travi secondarie	sono presenti tracce di umidità		
travi perimetrali	sono presenti tracce di umidità

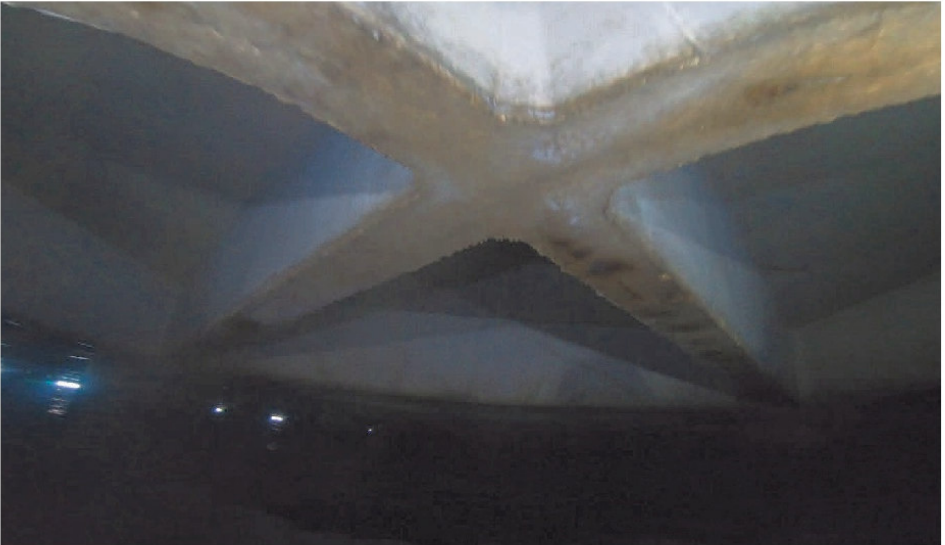
IMPALCATO TRA PALI :		AQAR10-AQAR11	
STRUTTURA	DESCRIZIONE		
travi secondarie	sono presenti tracce di umidità		
travi perimetrali	sono presenti tracce di umidità		
soletta	alcune aree presentano la messa in luce delle barre di armatura

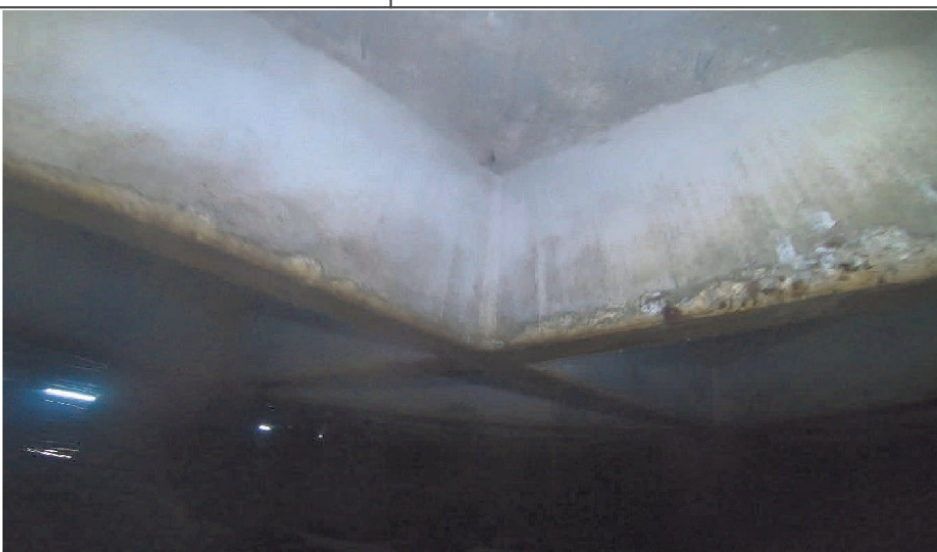
IMPALCATO TRA PALI :		AQAR11-AQAR12	
STRUTTURA	DESCRIZIONE		
travi secondarie	sono presenti macchie di umidità diffusa ed efflorescenze		
travi secondarie	calcestruzzo dilavato/ammalorato

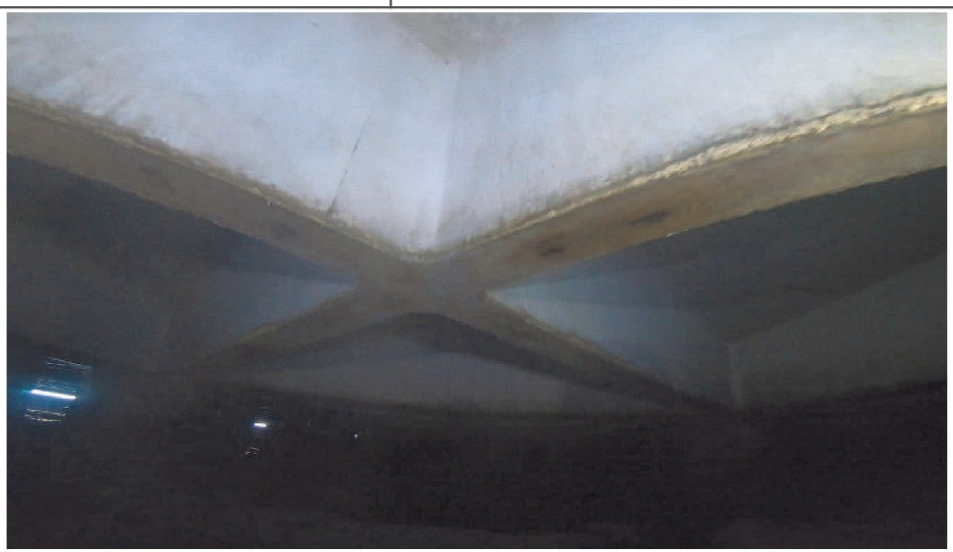
IMPALCATO TRA PALI : AQAR14-AQAR15					
STRUTTURA		DESCRIZIONE			
travi secondarie		sono presenti tracce di umidità			
soletta		alcune aree presentano la messa in luce delle barre di armatura

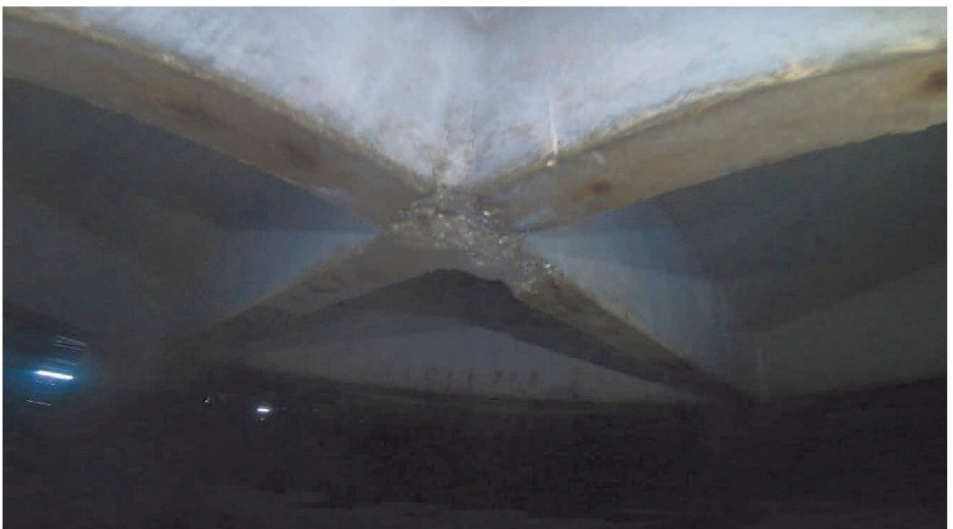
IMPALCATO TRA PALI : AQAR15-AQAR16		
STRUTTURA	DESCRIZIONE	
travi perimetrali	sono presenti aree con presenza di umidità diffusa e distacco del copriferro	
travi secondarie	calcestruzzo dilavato/ammalorato	
travi secondarie	sono presenti tracce di umidità

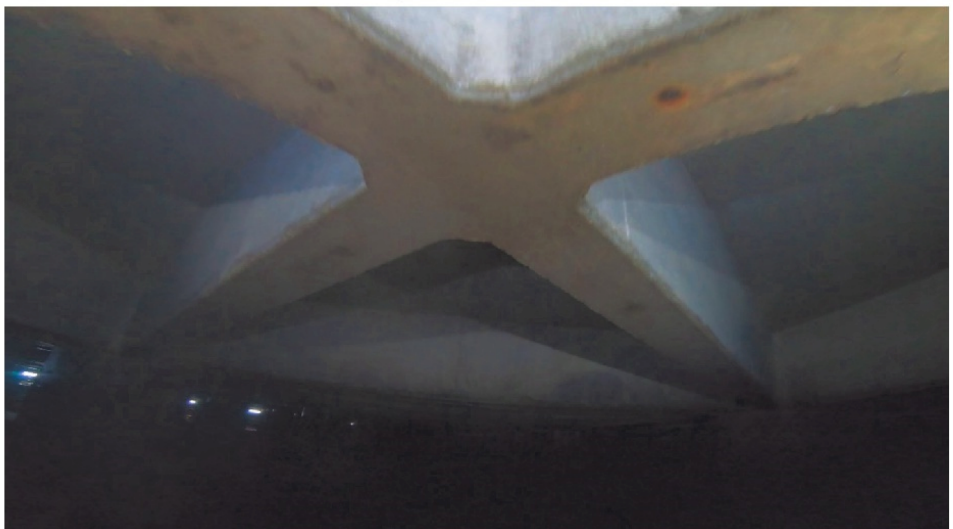
IMPALCATO TRA PALI :		AQAR20-AQAR21	
STRUTTURA	DESCRIZIONE		
travi secondarie	sono presenti tracce di umidità

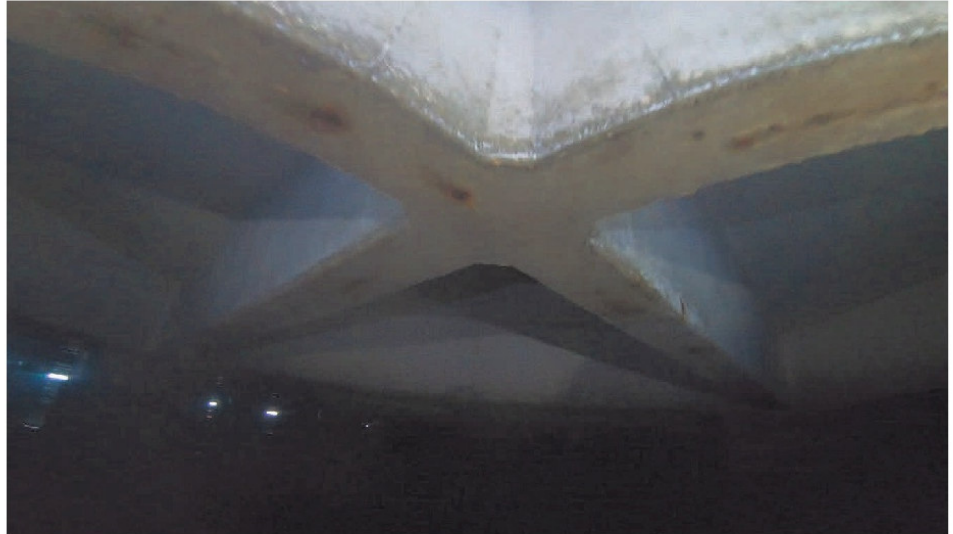
IMPALCATO TRA PALI : AQAR23-AQAR24					
STRUTTURA			DESCRIZIONE		
travi secondarie			sono presenti tracce di umidità

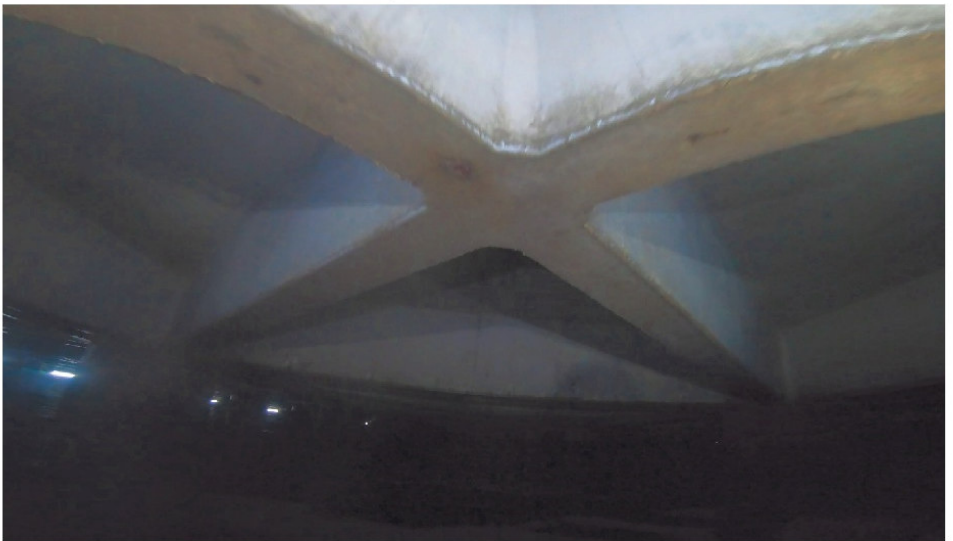
IMPALCATO TRA PALI :		AQAR29-AQAR30	
STRUTTURA	DESCRIZIONE		
travi perimetrali	sono presenti aree con presenza di umidità diffusa e distacco del copriferro		
travi secondarie	sono presenti tracce di umidità

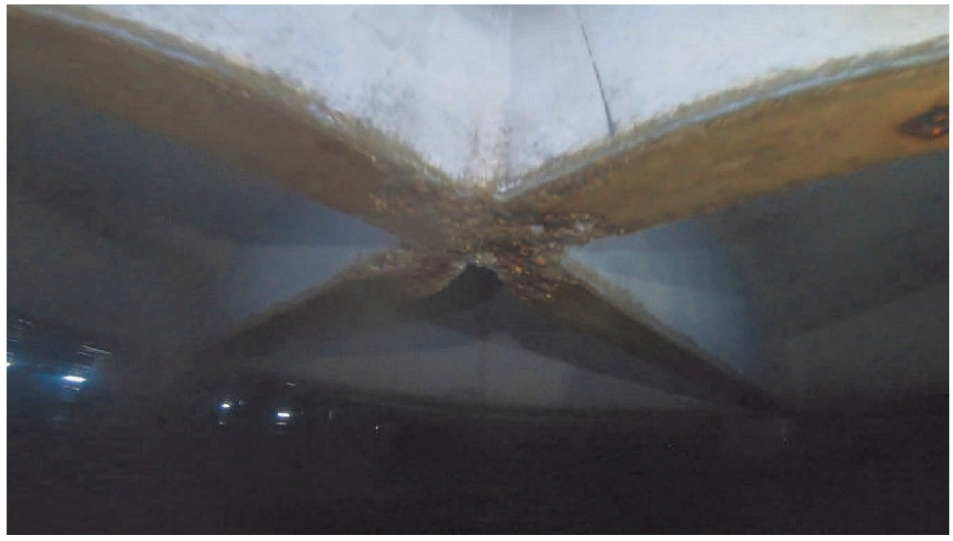
IMPALCATO TRA PALI :		AQAR35-AQAR36	
STRUTTURA	DESCRIZIONE		
travi secondarie	sono presenti aree con presenza di umidità diffusa e distacco del copriferro		
travi secondarie	presenti vespai su calcestruzzo

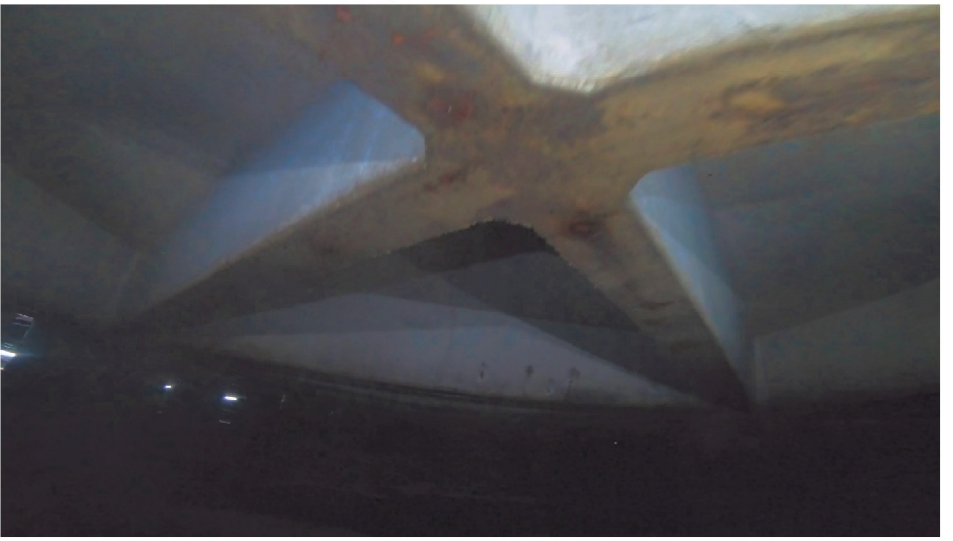
IMPALCATO TRA PALI :		AQAR45-AQAR46	
STRUTTURA	DESCRIZIONE		
travi perimetrali	alcune aree presentano la messa in luce delle barre di armatura		
travi secondarie	sono presenti tracce di umidità

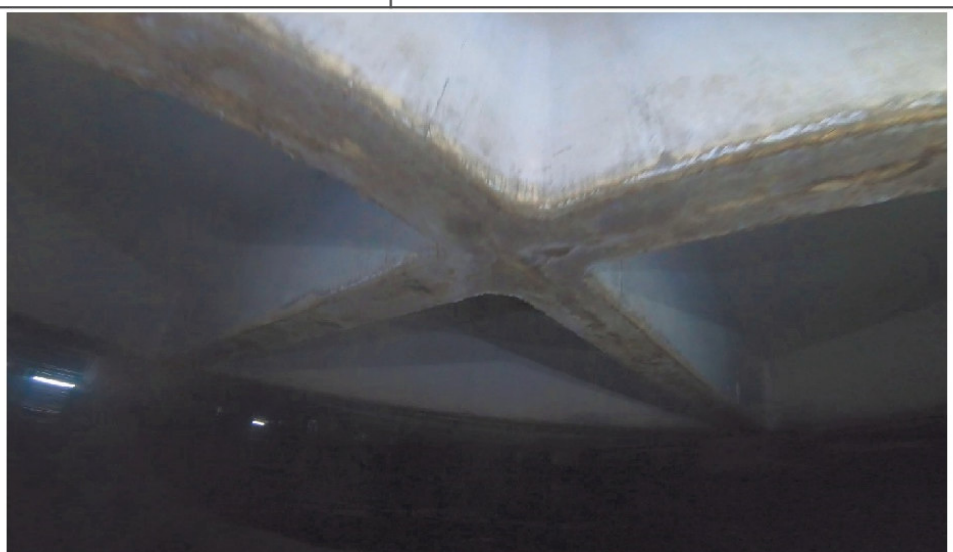
IMPALCATO TRA PALI :		AQAR48-AQAR49	
STRUTTURA	DESCRIZIONE		
travi secondarie	sono presenti macchie di umidità diffusa ed efflorescenze

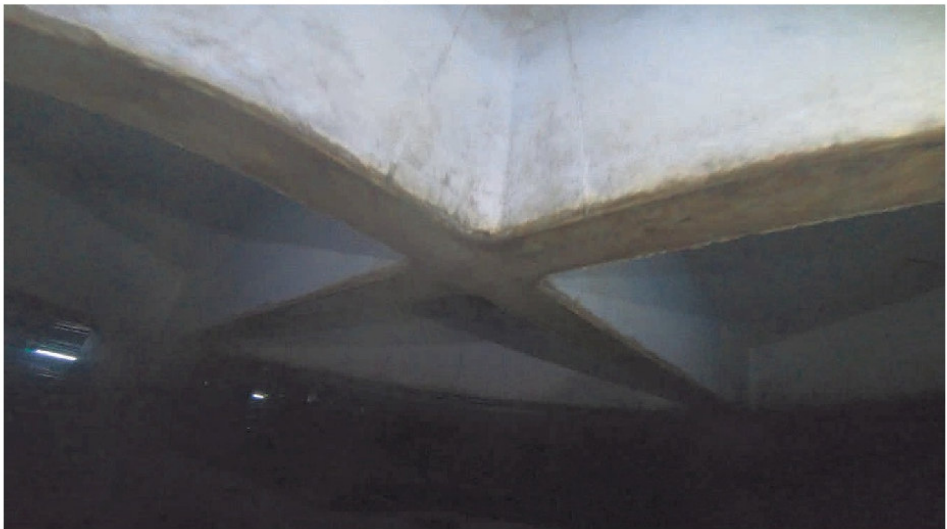
IMPALCATO TRA PALI :		AQAR50-AQAR51	
STRUTTURA		DESCRIZIONE	
travi secondarie		sono presenti tracce di umidità

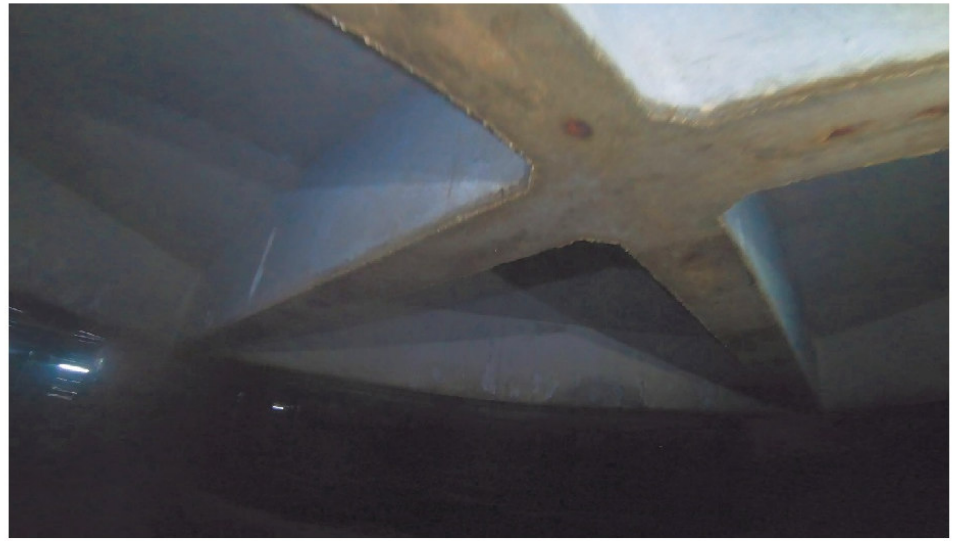
IMPALCATO TRA PALI : AQAR53-AQAR54			
STRUTTURA	DESCRIZIONE		
travi perimetrali	sono presenti macchie di umidità diffusa ed efflorescenze		
travi secondarie	sono presenti tracce di umidità

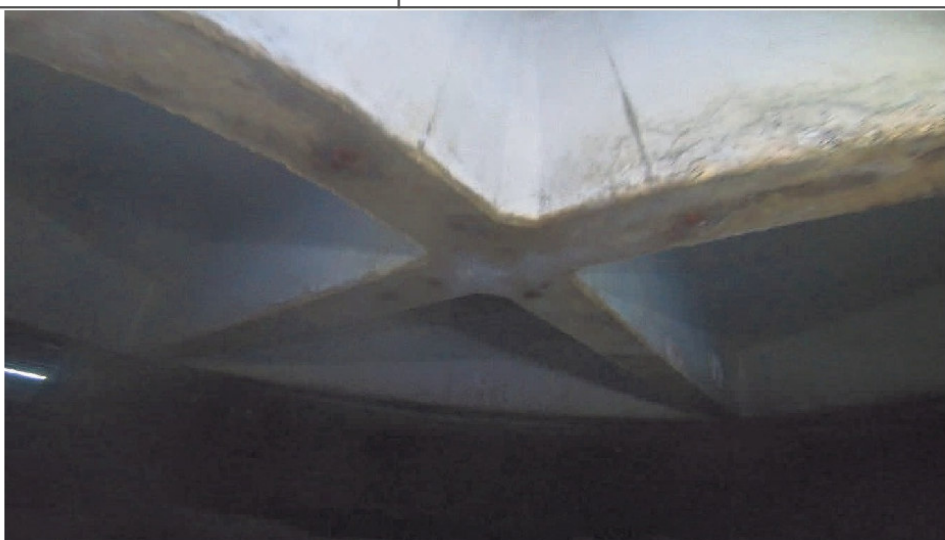
IMPALCATO TRA PALI :		AQAR59-AQAR60	
STRUTTURA	DESCRIZIONE		
travi secondarie	calcestruzzo dilavato/ammalorato		
travi secondarie	sono presenti tracce di umidità		
travi perimetrali	sono presenti macchie di umidità diffusa ed efflorescenze

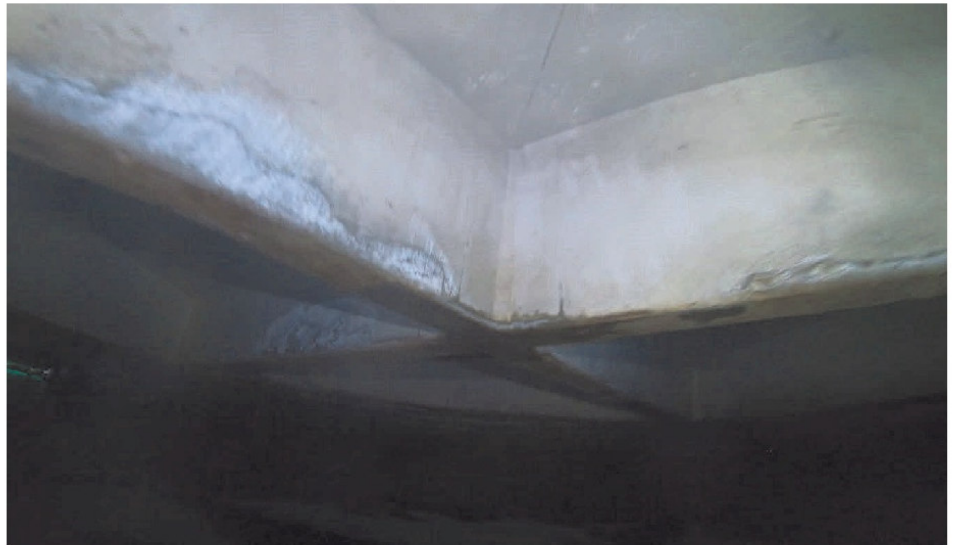
IMPALCATO TRA PALI : AQAR62-AQAR63		
STRUTTURA	DESCRIZIONE	
travi secondarie	sono presenti macchie di umidità diffusa ed efflorescenze	
travi perimetrali	sono presenti macchie di umidità diffusa ed efflorescenze

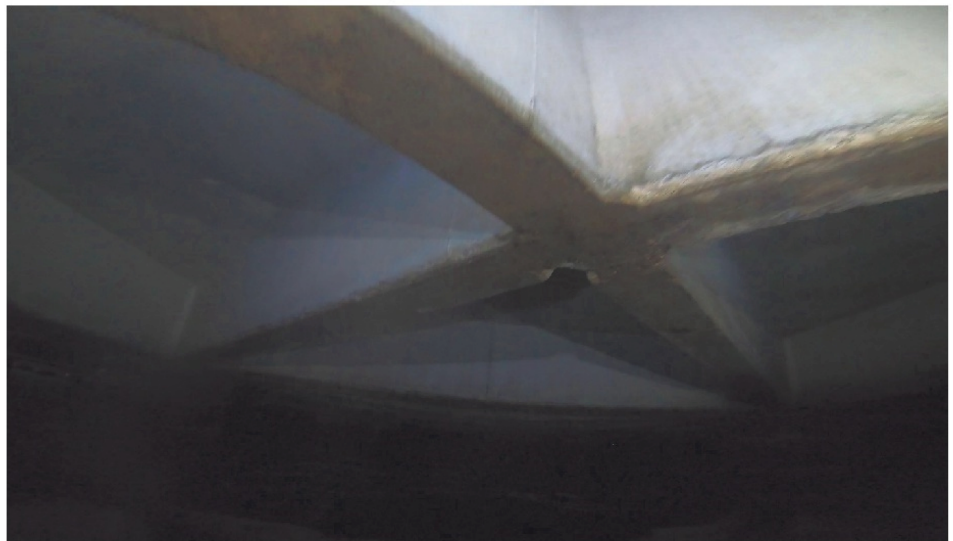
IMPALCATO TRA PALI :		AQAR64-AQAR65	
STRUTTURA	DESCRIZIONE		
travi secondarie	alcune aree presentano la messa in luce delle barre di armatura		
travi secondarie	sono presenti tracce di umidità

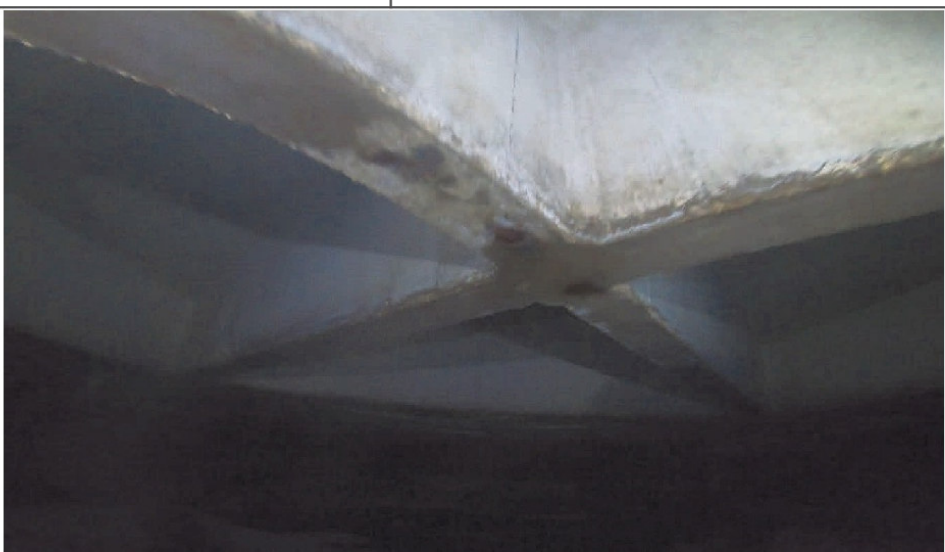
IMPALCATO TRA PALI :		AQAR65-AQAR66	
STRUTTURA	DESCRIZIONE		
travi perimetrali	sono presenti tracce di umidità		
travi secondarie	sono presenti macchie di umidità diffusa ed efflorescenze

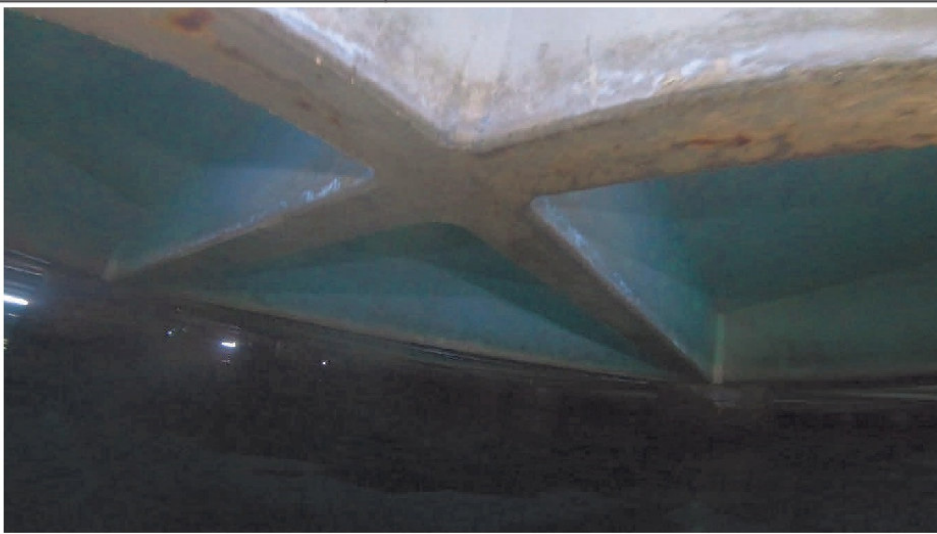
IMPALCATO TRA PALI : ARAS3-ARAS4		
STRUTTURA	DESCRIZIONE	
travi secondarie	sono presenti macchie di umidità diffusa ed efflorescenze	
travi perimetrali	sono presenti macchie di umidità diffusa ed efflorescenze

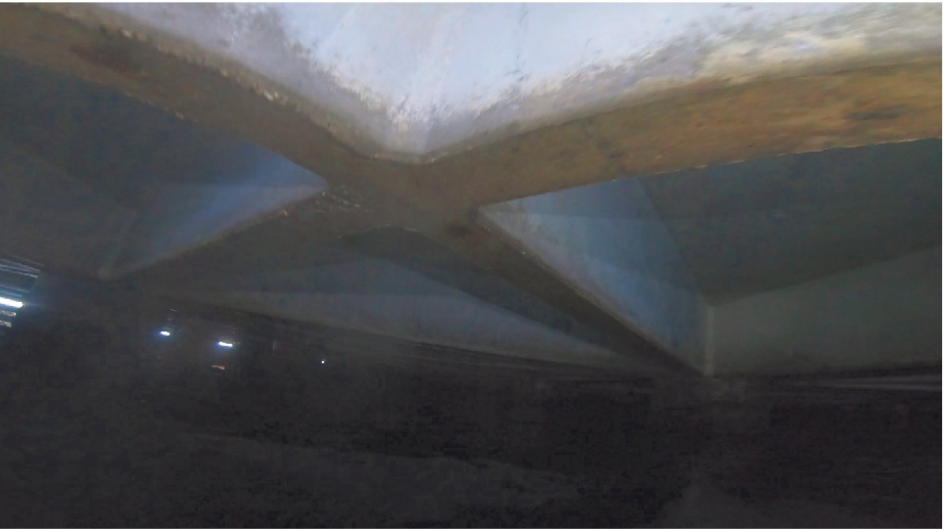
IMPALCATO TRA PALI :		ARAS4-ARAS5	
STRUTTURA	DESCRIZIONE		
travi secondarie	sono presenti tracce di umidità		
travi perimetrali	sono presenti tracce di umidità

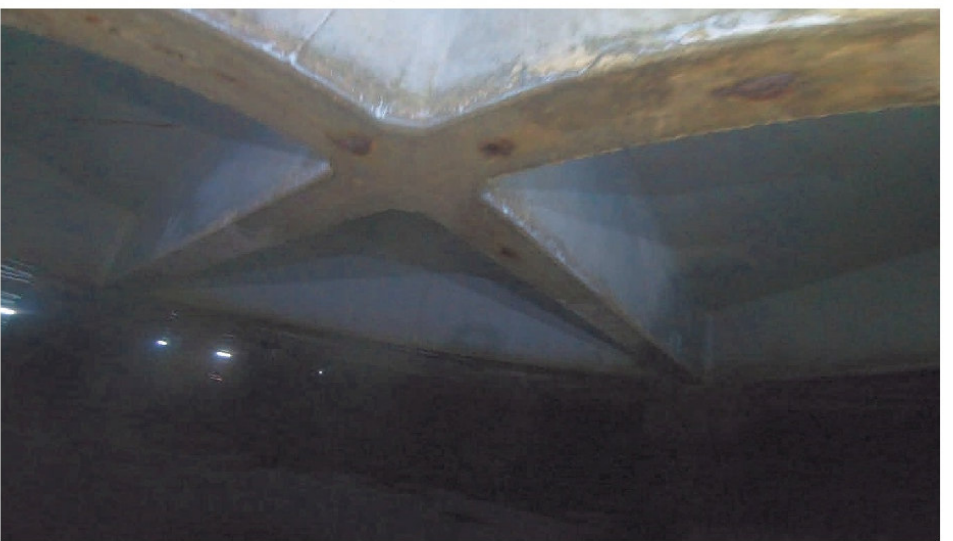
IMPALCATO TRA PALI :		ARAS6-ARAS7	
STRUTTURA	DESCRIZIONE		
travi secondarie	sono presenti tracce di umidità		
travi perimetrali	sono presenti tracce di umidità		
soletta	alcune aree presentano la messa in luce delle barre di armatura

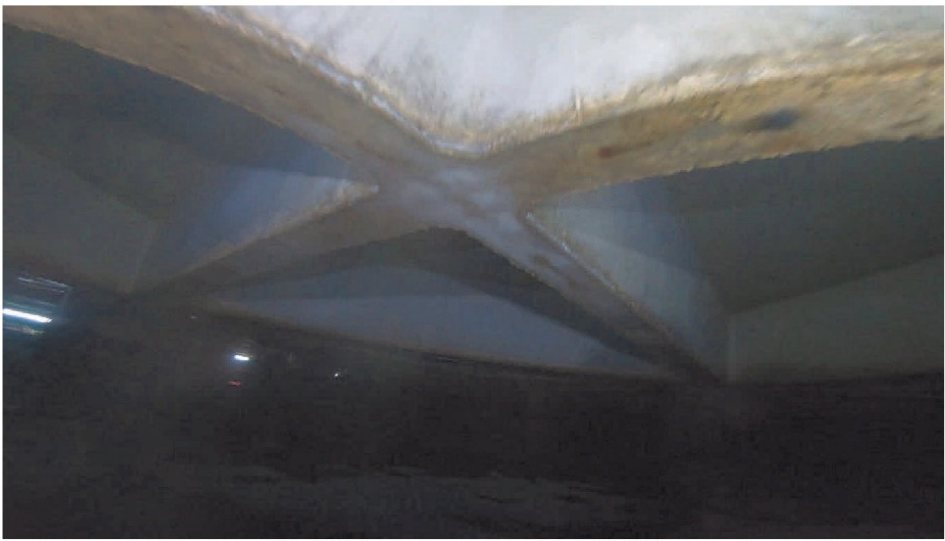
IMPALCATO TRA PALI :		ARAS7-ARAS8	
STRUTTURA	DESCRIZIONE		
travi secondarie	sono presenti tracce di umidità

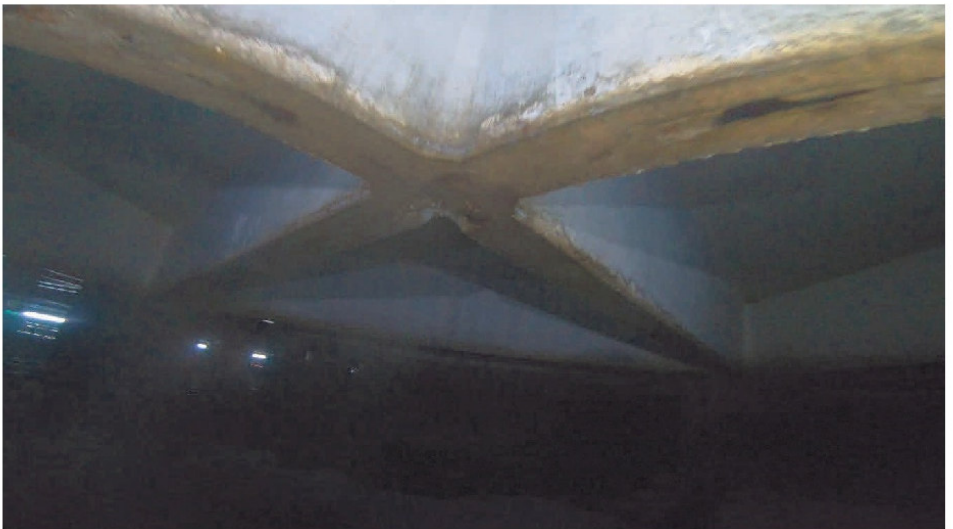
IMPALCATO TRA PALI :		ARAS9-ARAS10	
STRUTTURA		DESCRIZIONE	
travi secondarie		calcestruzzo dilavato/ammalorato	
travi secondarie		sono presenti tracce di umidità

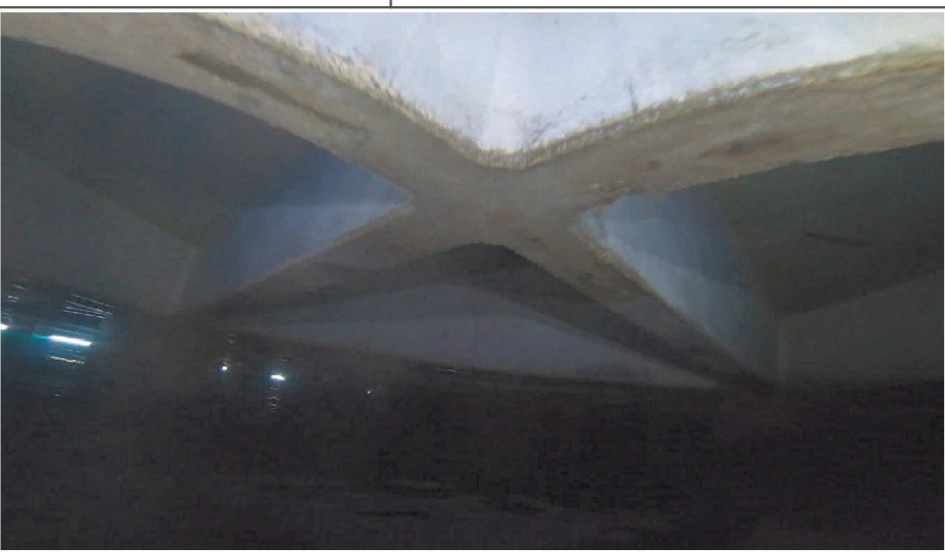
IMPALCATO TRA PALI : ARAS14-ARAS15		
STRUTTURA	DESCRIZIONE	
travi perimetrali	sono presenti tracce di umidità	
travi secondarie	sono presenti tracce di umidità	
soletta	alcune aree presentano la messa in luce delle barre di armatura

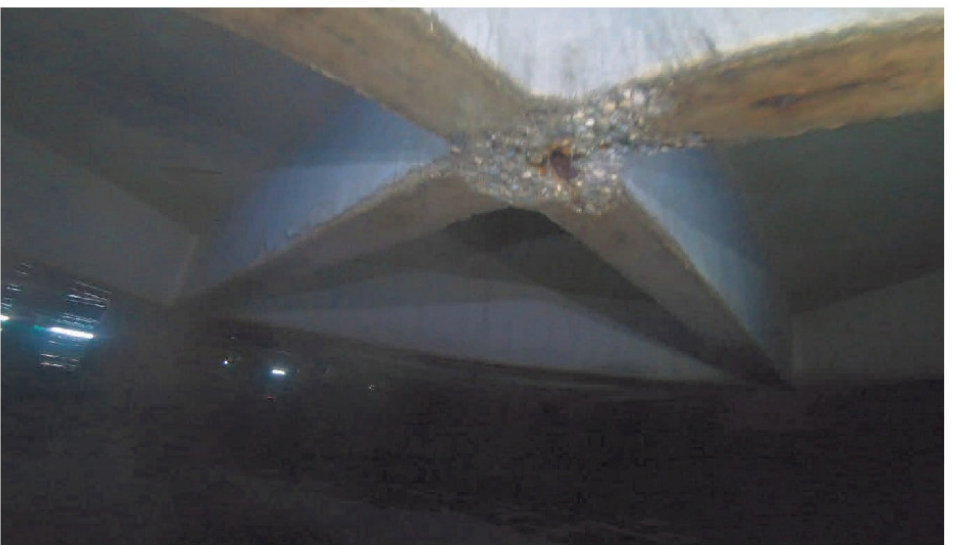
IMPALCATO TRA PALI : ARAS15-ARAS16			
STRUTTURA	DESCRIZIONE		
soletta	alcune aree presentano la messa in luce delle barre di armatura		
travi secondarie	presenti vespai su calcestruzzo

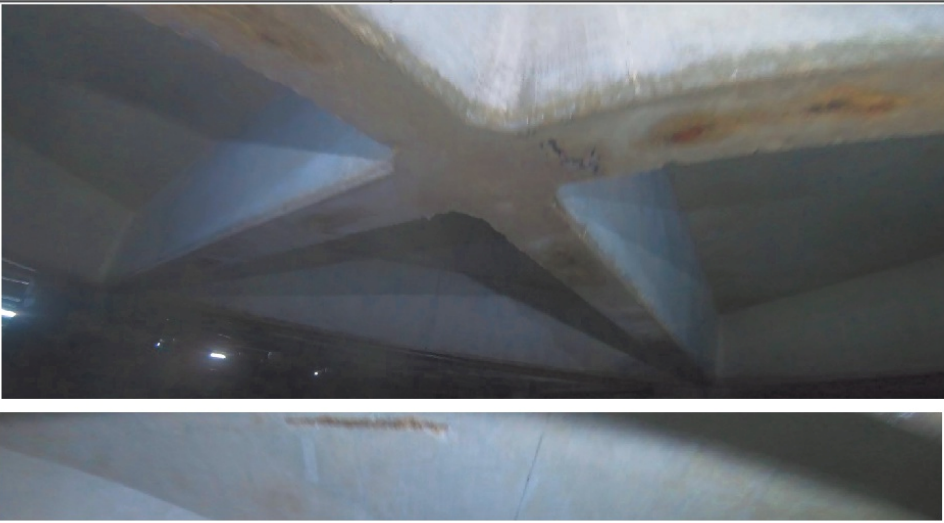
IMPALCATO TRA PALI : ARAS20-ARAS21			
STRUTTURA	DESCRIZIONE		
travi secondarie	sono presenti tracce di umidità		
travi secondarie	presenti vespai su calcestruzzo		
soletta	alcune aree presentano la messa in luce delle barre di armatura

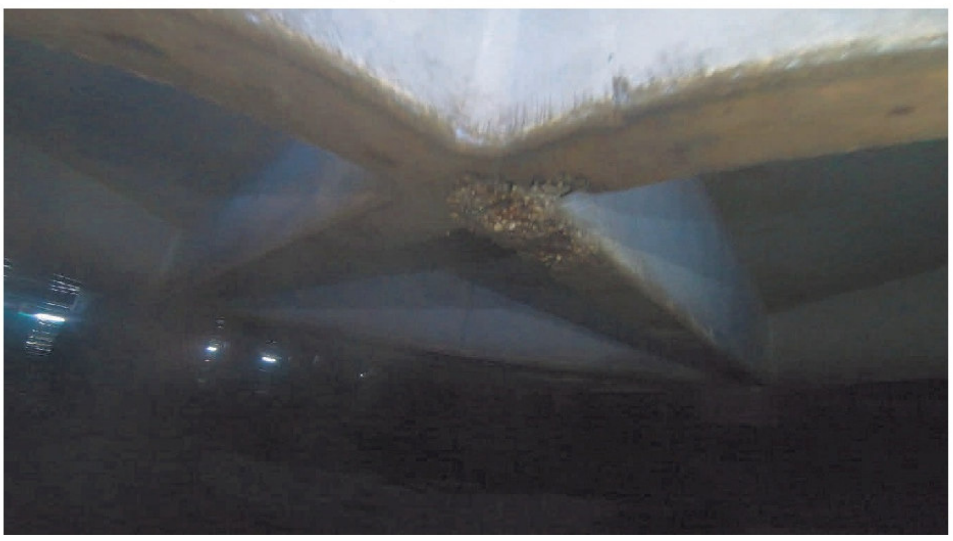
IMPALCATO TRA PALI : ARAS23-ARAS24		
STRUTTURA	DESCRIZIONE	
travi secondarie	presenti vespai su calcestruzzo	
travi secondarie	sono presenti tracce di umidità	
travi secondarie	alcune aree presentano la messa in luce delle barre di armatura

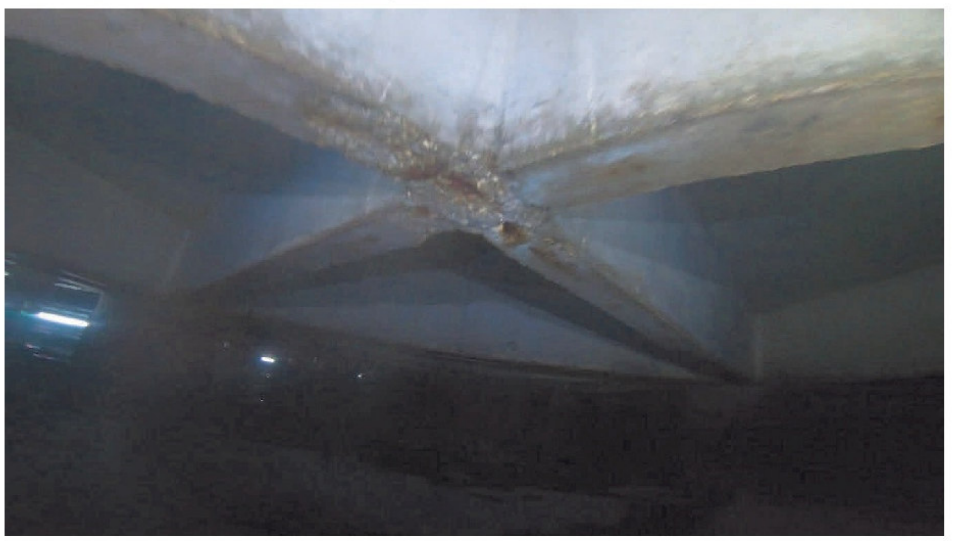
IMPALCATO TRA PALI : ARAS25-ARAS26		
STRUTTURA	DESCRIZIONE	
travi secondarie	presenti vespai su calcestruzzo	
travi secondarie	sono presenti tracce di umidità	
travi secondarie	alcune aree presentano la messa in luce delle barre di armatura

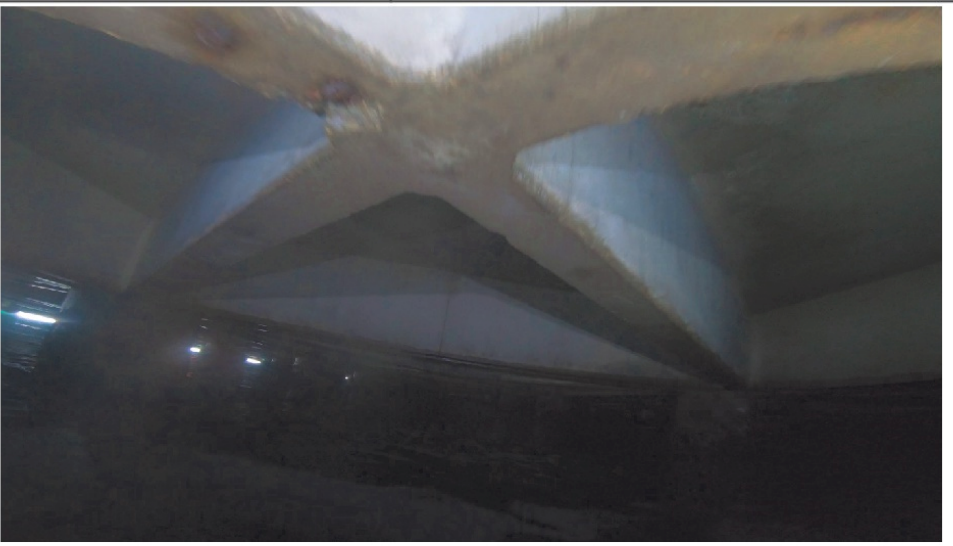
IMPALCATO TRA PALI : ARAS29-ARAS30			
STRUTTURA	DESCRIZIONE		
travi secondarie	sono presenti tracce di umidità		
travi secondarie	alcune aree presentano la messa in luce delle barre di armatura		
soletta	sono presenti macchie di umidità diffusa ed efflorescenze

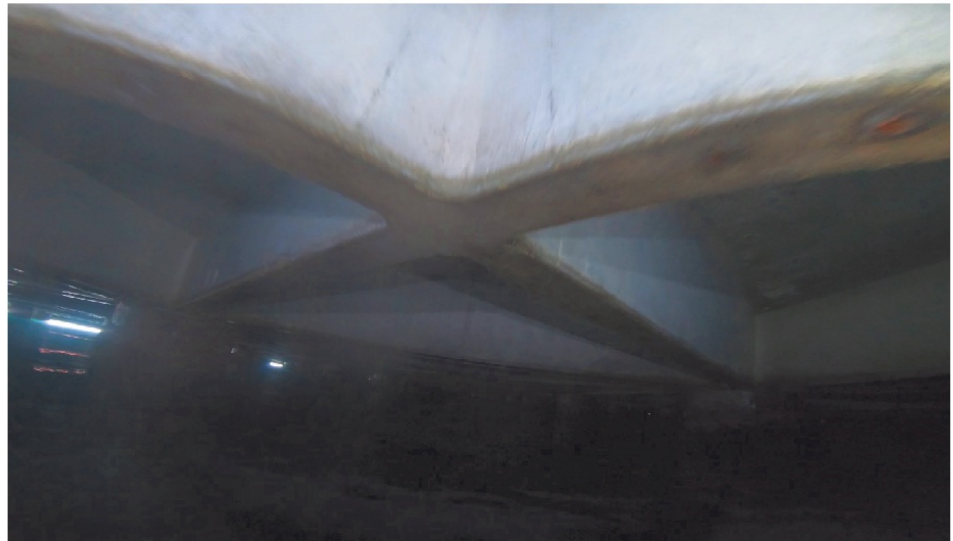
IMPALCATO TRA PALI : ARAS35-ARAS36			
STRUTTURA	DESCRIZIONE		
soletta	sono presenti macchie di umidità diffusa ed efflorescenze		
travi secondarie	sono presenti tracce di umidità

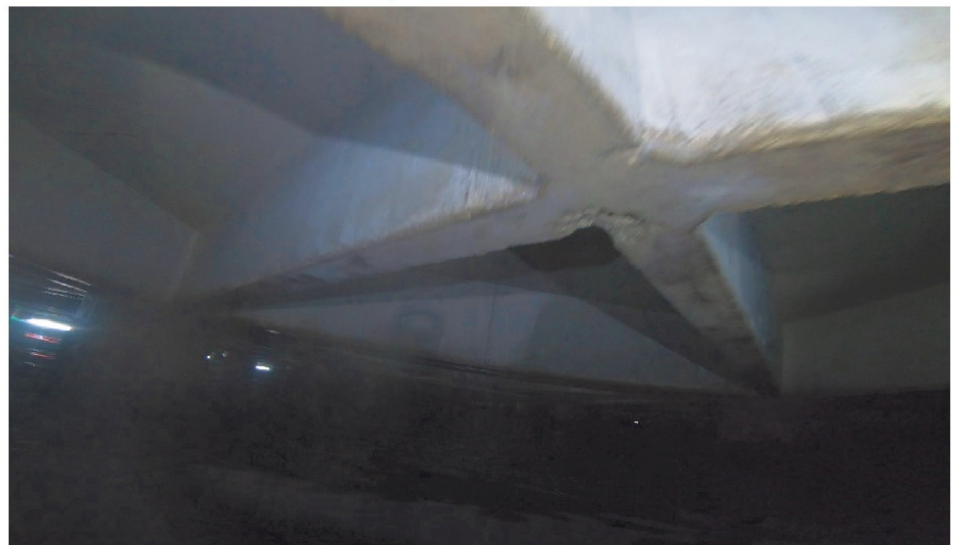
IMPALCATO TRA PALI : ARAS45-ARAS46		
STRUTTURA	DESCRIZIONE	
travi perimetrali	sono presenti tracce di umidità	
travi secondarie	sono presenti tracce di umidità	
travi secondarie	presenti vespai su calcestruzzo

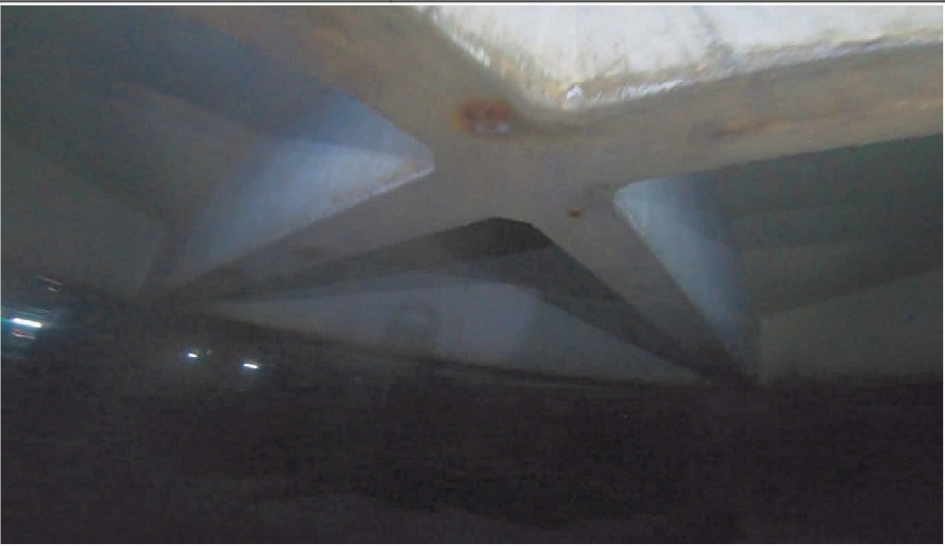
IMPALCATO TRA PALI : ARAS47-ARAS48			
STRUTTURA	DESCRIZIONE		
travi secondarie	sono presenti tracce di umidità		
travi perimetrali	sono presenti tracce di umidità

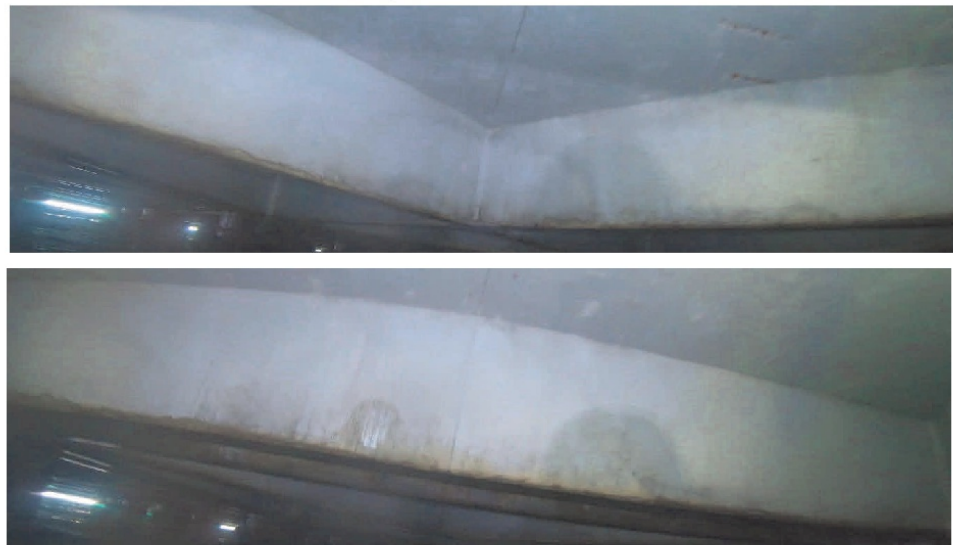
IMPALCATO TRA PALI :		ARAS50-ARAS51	
STRUTTURA	DESCRIZIONE		
travi perimetrali	sono presenti tracce di umidità		
travi secondarie	sono presenti tracce di umidità		
soletta	alcune aree presentano la messa in luce delle barre di armatura

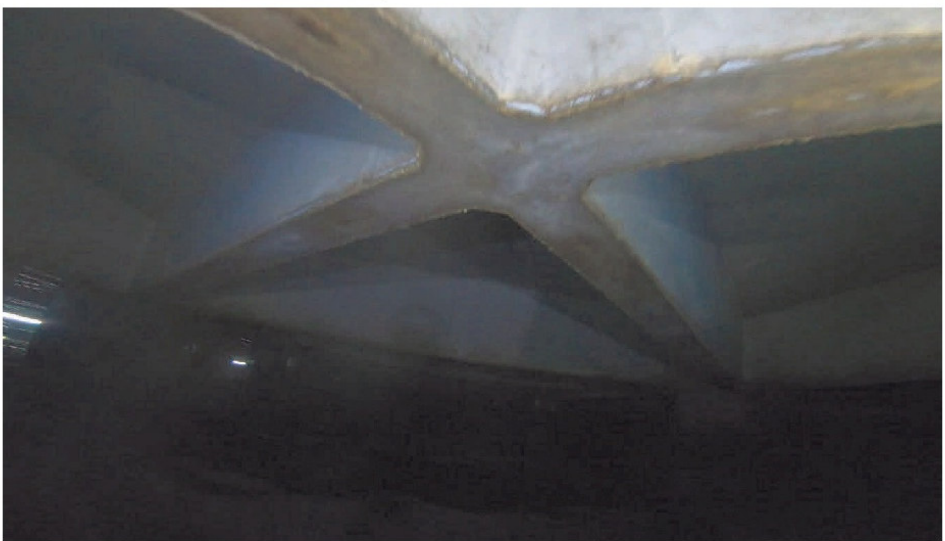
IMPALCATO TRA PALI : ARAS52-ARAS53			
STRUTTURA		DESCRIZIONE	
travi perimetrali		sono presenti tracce di umidità	
travi secondarie		sono presenti tracce di umidità

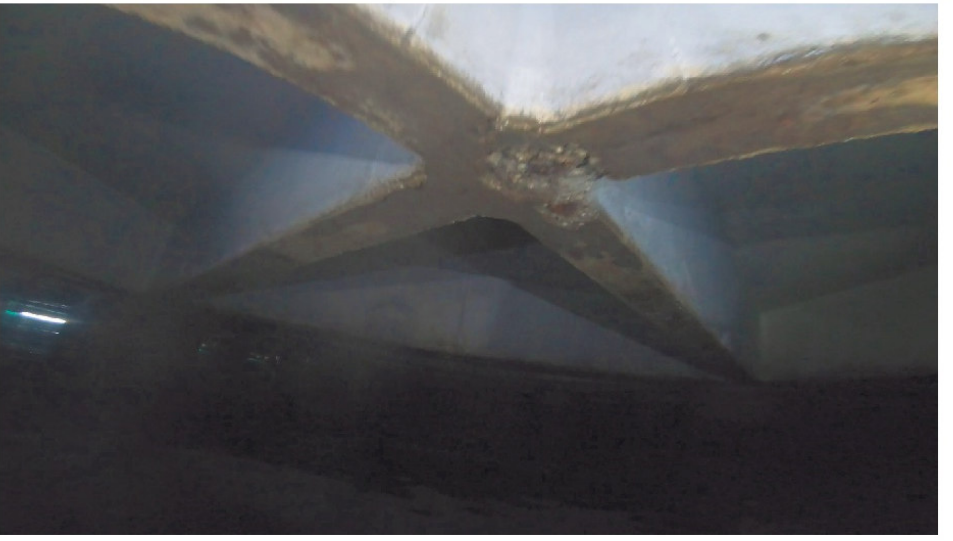
IMPALCATO TRA PALI : ARAS59-ARAS60			
STRUTTURA	DESCRIZIONE		
travi perimetrali	sono presenti tracce di umidità		
travi secondarie	sono presenti tracce di umidità		
travi secondarie	presenti vespai su calcestruzzo

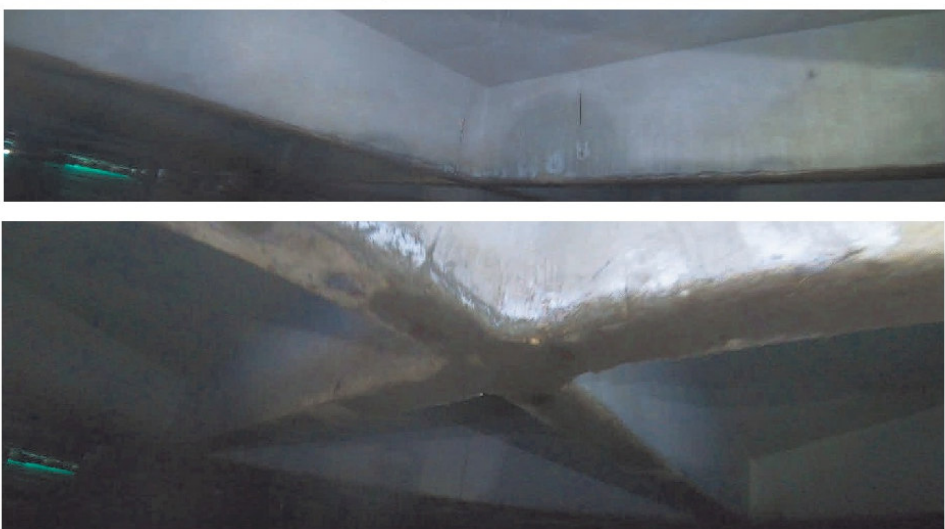
IMPALCATO TRA PALI :		ARAS63-ARAS64	
STRUTTURA	DESCRIZIONE		
travi perimetrali	sono presenti tracce di umidità		
travi secondarie	sono presenti tracce di umidità		
travi secondarie	alcune aree presentano la messa in luce delle barre di armatura

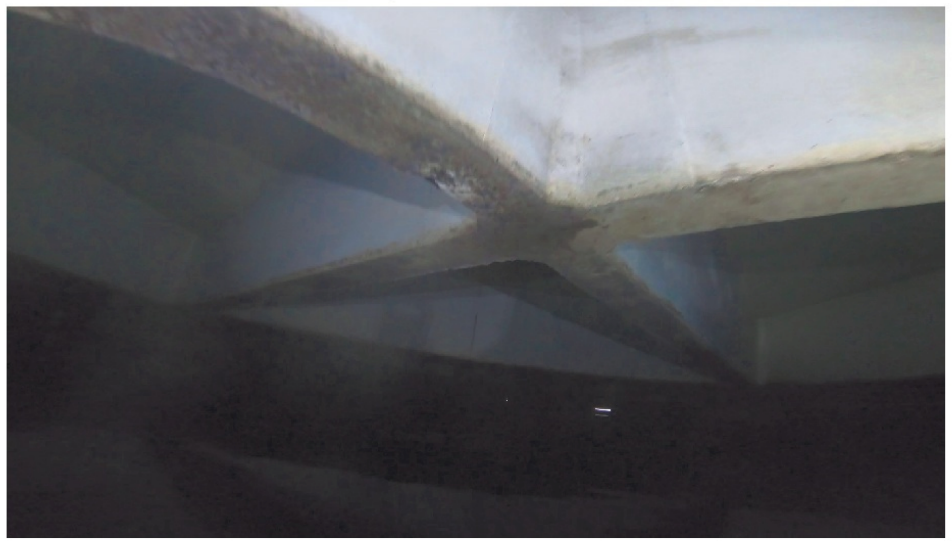
IMPALCATO TRA PALI : ARAS69-ARAS70		
STRUTTURA	DESCRIZIONE	
travi perimetrali	sono presenti tracce di umidità	
travi secondarie	sono presenti tracce di umidità

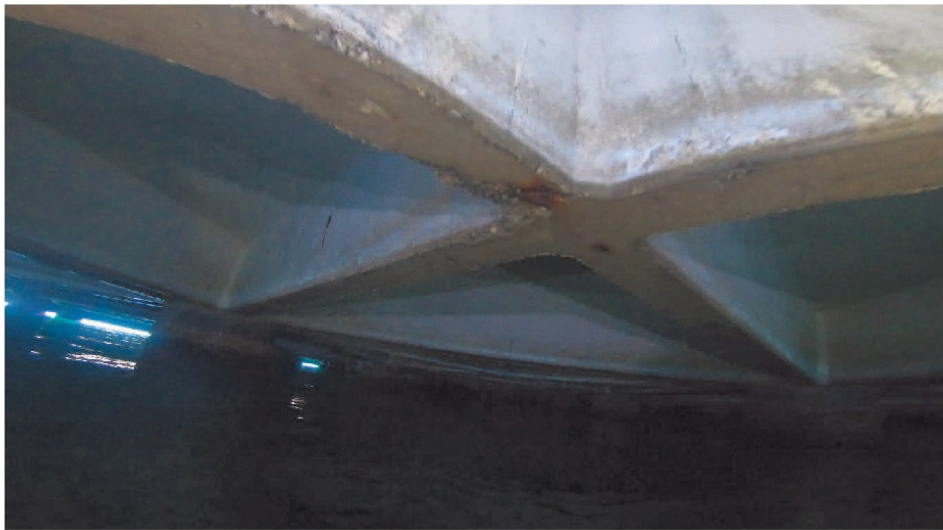
IMPALCATO TRA PALI : ASAT3-ASAT4		
STRUTTURA	DESCRIZIONE	
travi secondarie	presenti vespai su calcestruzzo	
travi secondarie	sono presenti macchie di umidità diffusa ed efflorescenze	
travi perimetrali	sono presenti tracce di umidità
