Componenti di intervento nel progetto di ammmodernamento infrastrutturale e funzionale del terminal contenitori del Molo VII nel porto di Trieste

PROGETTO DI FATTIBILITA' TECNICO-ECONOMICA

SCHEDE DI DEGRADO 2022

L1_STR_r002

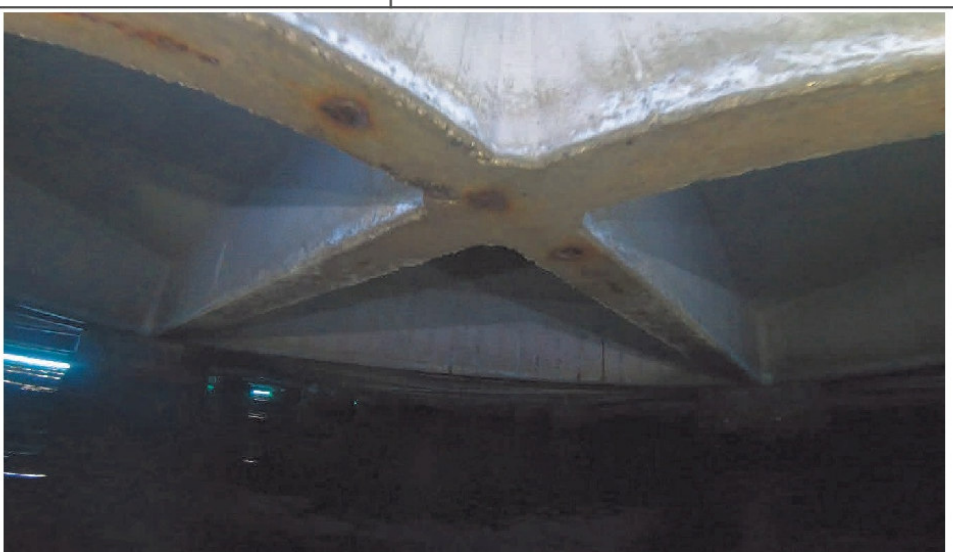
IMPALCATO TRA PALI :		ASAT4-ASAT5	
STRUTTURA	DESCRIZIONE		
travi secondarie	sono presenti aree con presenza di umidità diffusa e distacco del copriferro		
travi perimetrali	sono presenti aree con presenza di umidità diffusa e distacco del copriferro

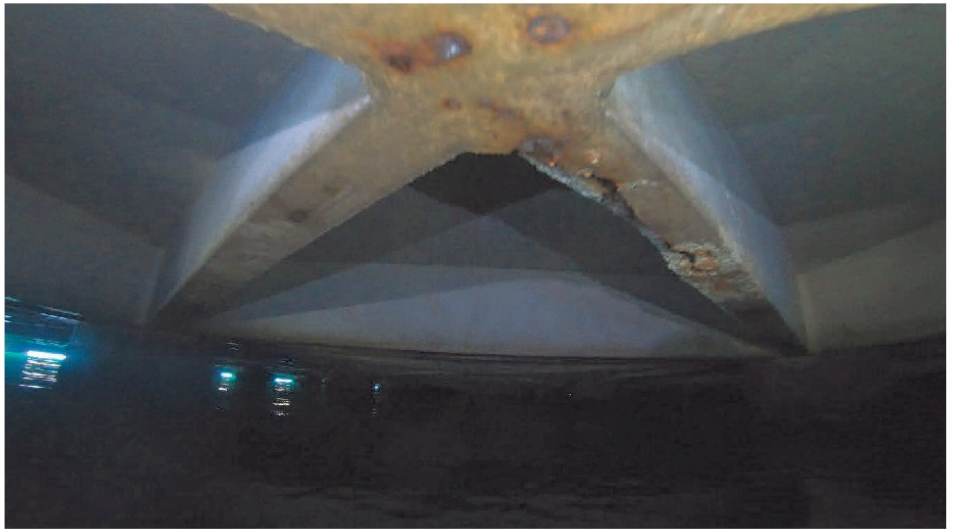
IMPALCATO TRA PALI : ASAT6-ASAT7	
STRUTTURA	DESCRIZIONE
travi secondarie	presenti vespai su calcestruzzo
travi secondarie	sono presenti aree con presenza di umidità diffusa e distacco del copriferro

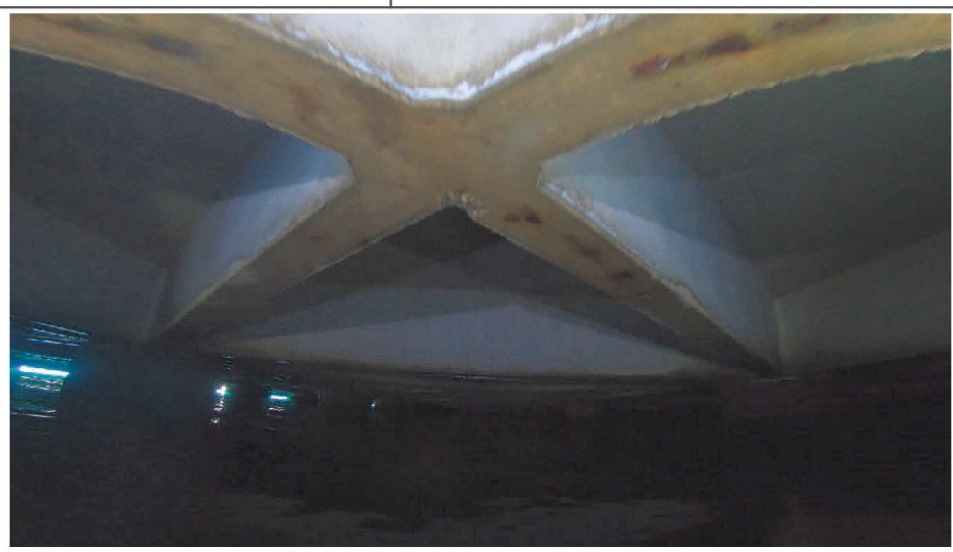
IMPALCATO TRA PALI : ASAT7-ASAT8	
STRUTTURA	DESCRIZIONE
travi secondarie	sono presenti macchie di umidità diffusa ed efflorescenze
travi secondarie	calcestruzzo dilavato/ammalorato

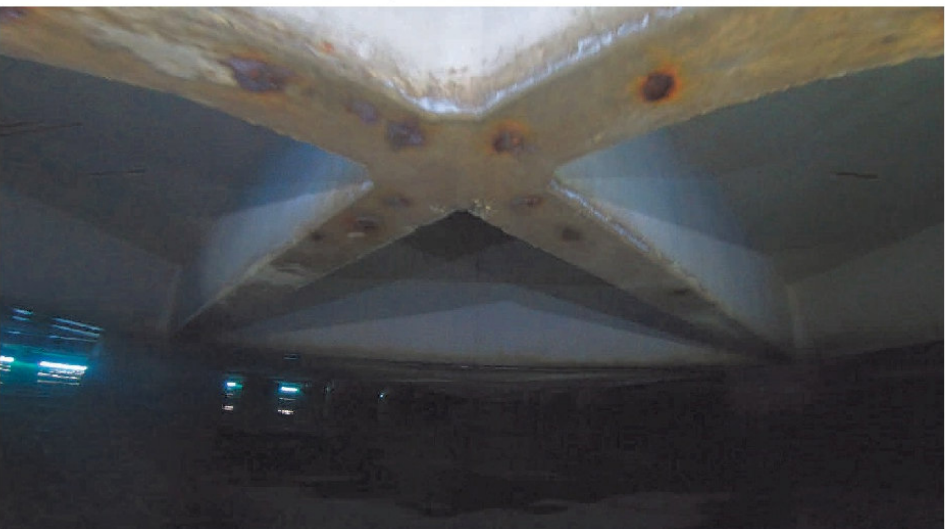
IMPALCATO TRA PALI : ASAT8-ASAT9	
STRUTTURA	DESCRIZIONE
travi secondarie	sono presenti macchie di umidità diffusa ed efflorescenze
travi secondarie	alcune aree presentano la messa in luce delle barre di armatura
soletta	alcune aree presentano la messa in luce delle barre di armatura

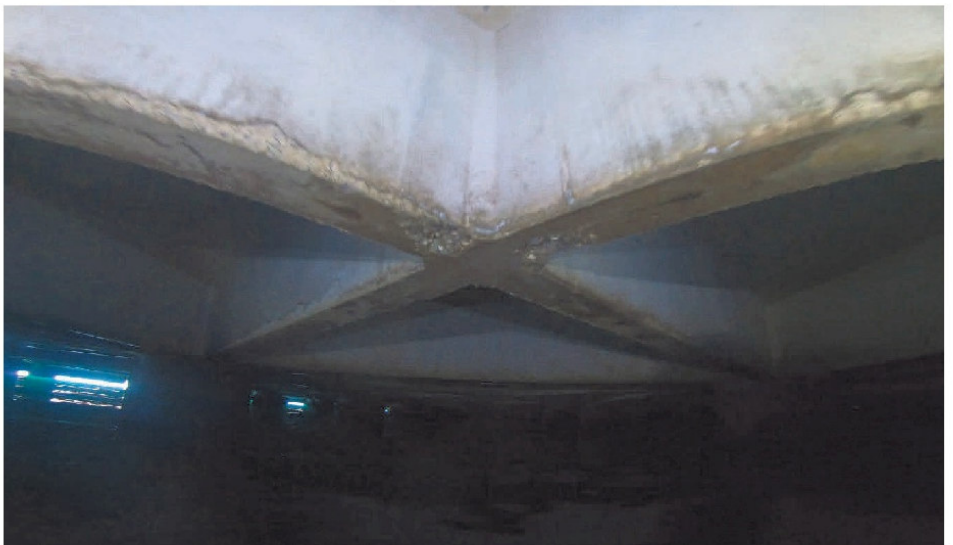
IMPALCATO TRA PALI : ASAT9-ASAT10	
STRUTTURA	DESCRIZIONE
travi secondarie	sono presenti macchie di umidità diffusa ed efflorescenze
travi secondarie	presenti vespai su calcestruzzo
soletta	alcune aree presentano la messa in luce delle barre di armatura

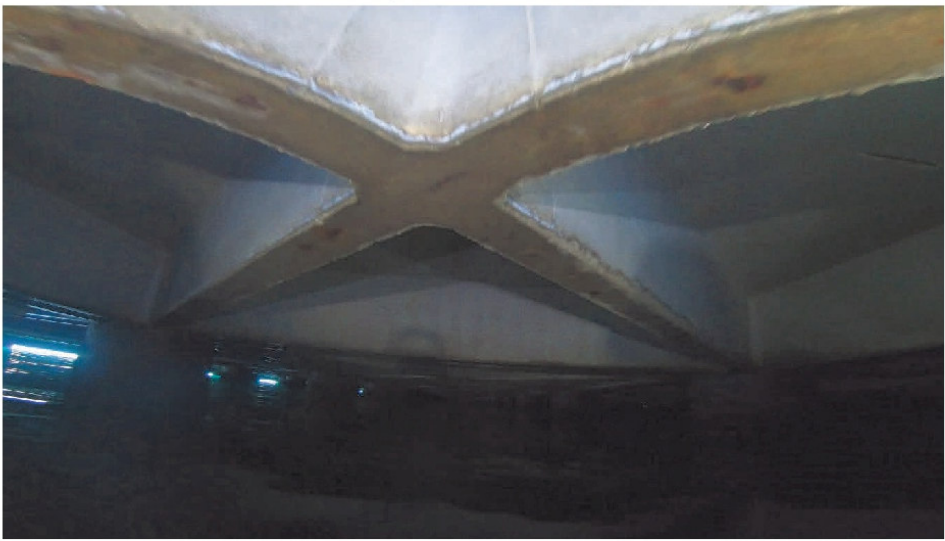
IMPALCATO TRA PALI : ASAT14-ASAT15	
STRUTTURA	DESCRIZIONE
travi secondarie	sono presenti macchie di umidità diffusa ed efflorescenze
soletta	alcune aree presentano la messa in luce delle barre di armatura

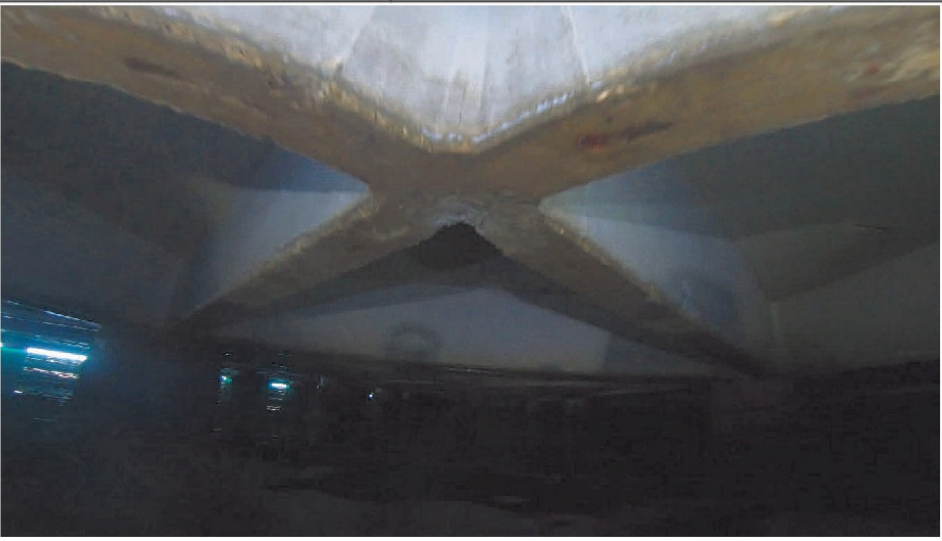
IMPALCATO TRA PALI : ASAT17-ASAT18	
STRUTTURA	DESCRIZIONE
travi secondarie	sono presenti macchie di umidità diffusa ed efflorescenze
travi secondarie	presenti vespai su calcestruzzo
soletta	alcune aree presentano la messa in luce delle barre di armatura

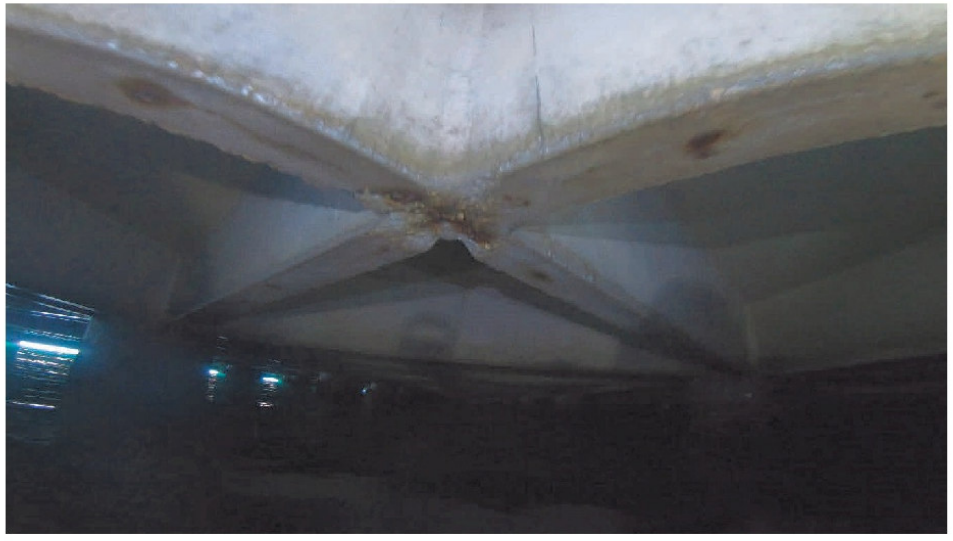
IMPALCATO TRA PALI : ASAT19-ASAT20		
STRUTTURA	DESCRIZIONE	
travi secondarie	sono presenti tracce di umidità	
travi secondarie	presenti vespai su calcestruzzo

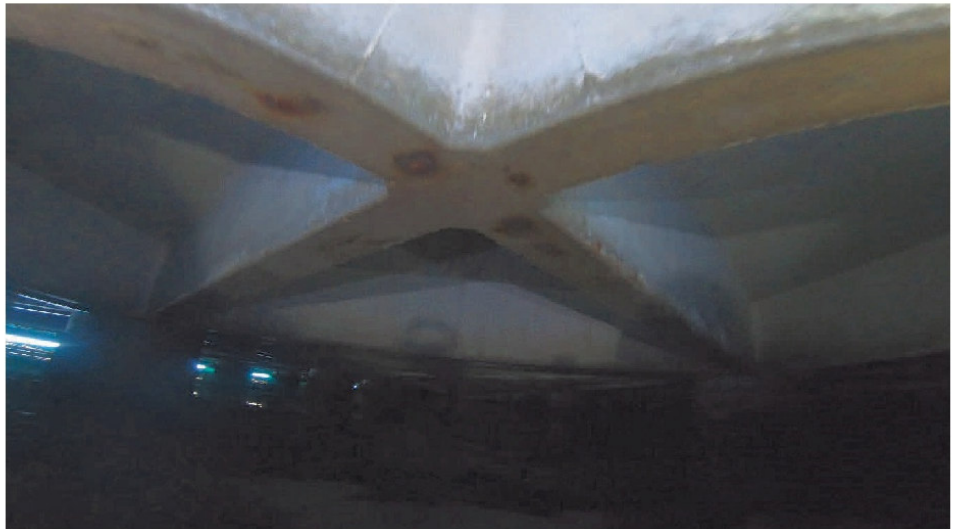
IMPALCATO TRA PALI : ASAT21-ASAT22	
STRUTTURA	DESCRIZIONE
travi secondarie	sono presenti tracce di umidità

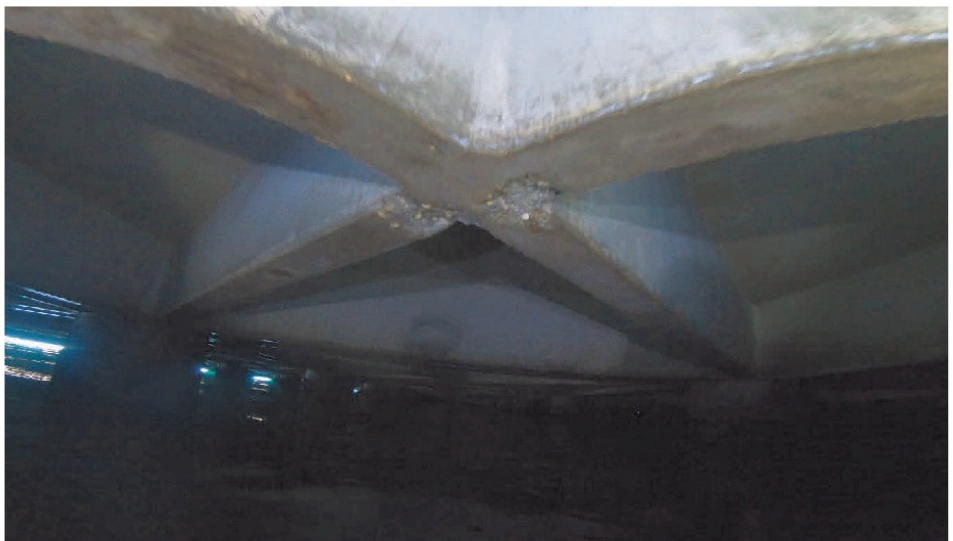
IMPALCATO TRA PALI : ASAT24-ASAT25		
STRUTTURA	DESCRIZIONE	
travi secondarie	presenti vespai su calcestruzzo	
travi secondarie	sono presenti tracce di umidità

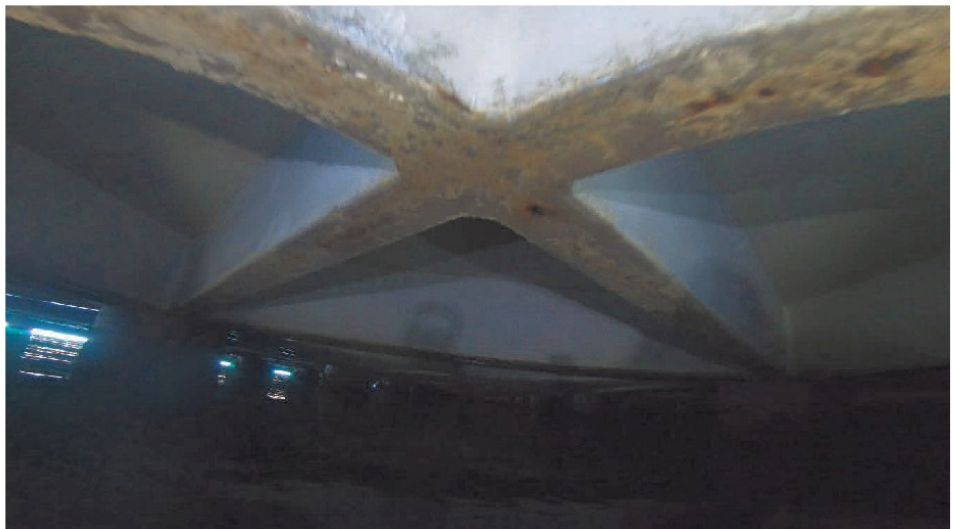
IMPALCATO TRA PALI : ASAT26-ASAT27			
STRUTTURA		DESCRIZIONE	
travi secondarie		sono presenti tracce di umidità	
soletta		alcune aree presentano la messa in luce delle barre di armatura

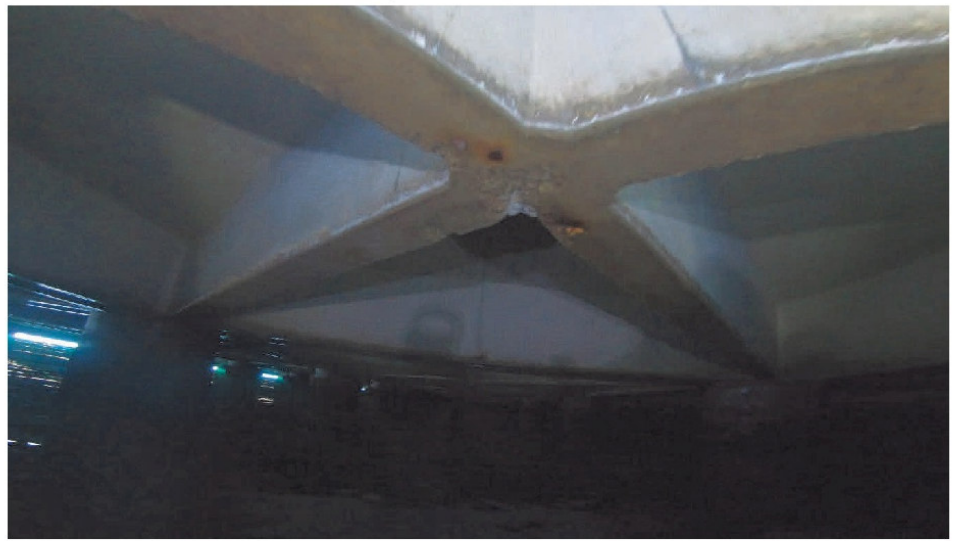
IMPALCATO TRA PALI : ASAT35-ASAT36	
STRUTTURA	DESCRIZIONE
travi secondarie	sono presenti macchie di umidità diffusa ed efflorescenze
travi secondarie	presenti vespai su calcestruzzo

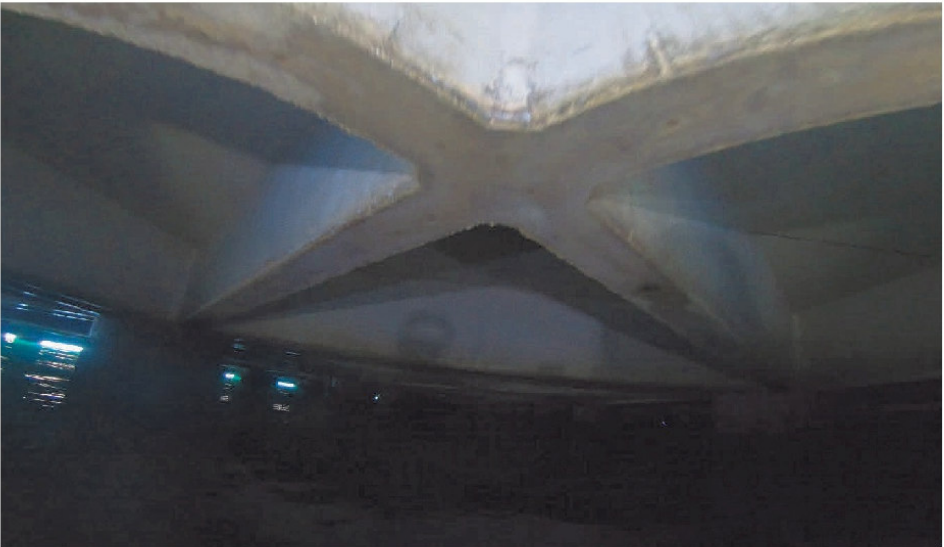
IMPALCATO TRA PALI :		ASAT39-ASAT40	
STRUTTURA	DESCRIZIONE		
travi secondarie	sono presenti tracce di umidità

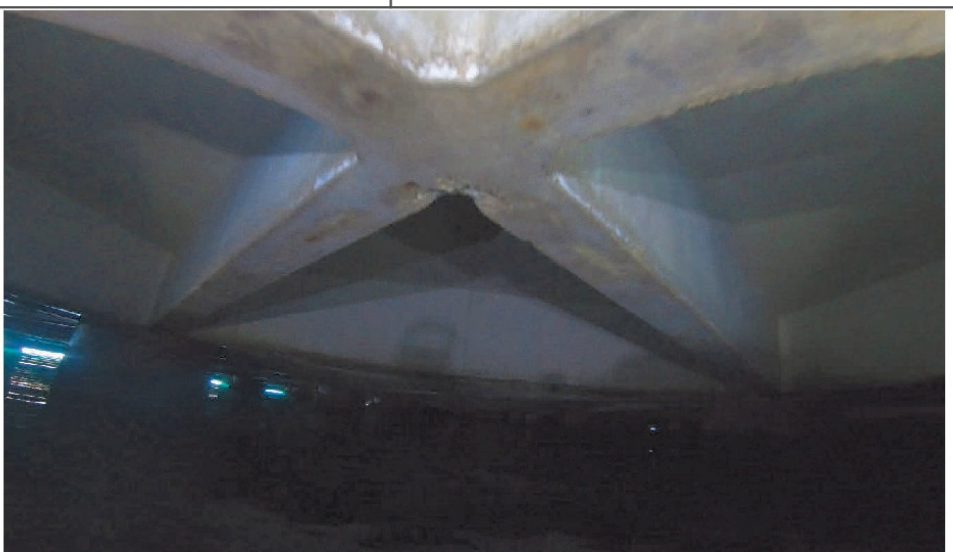
IMPALCATO TRA PALI : ASAT47-ASAT48	
STRUTTURA	DESCRIZIONE
travi secondarie	sono presenti macchie di umidità diffusa ed efflorescenze
travi secondarie	presenti vespai su calcestruzzo

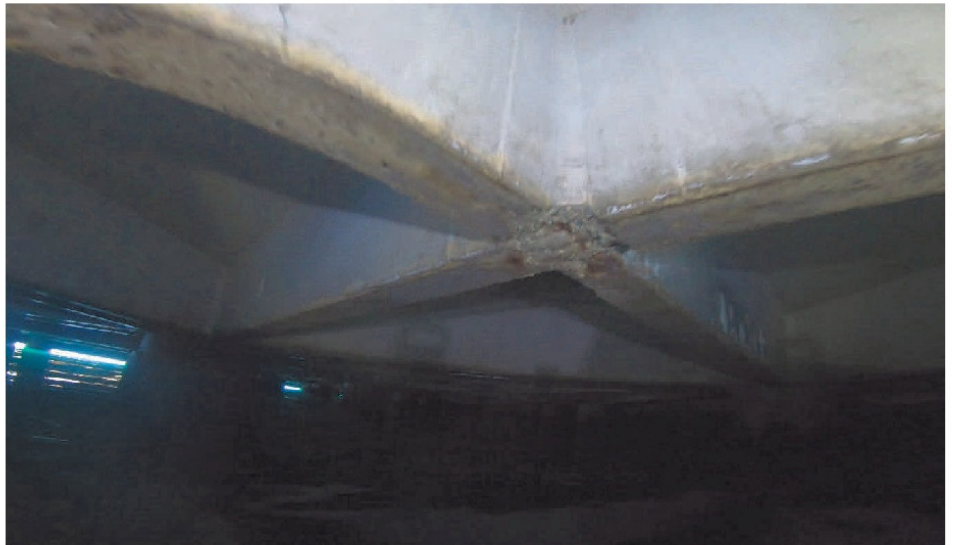
IMPALCATO TRA PALI : ASAT50-ASAT51			
STRUTTURA		DESCRIZIONE	
soletta		alcune aree presentano la messa in luce delle barre di armatura	
travi secondarie		sono presenti aree con presenza di umidità diffusa e distacco del copriferro	
travi secondarie		presenti vespai su calcestruzzo
