PROGETTO AdSP n° 1949

Componenti di intervento nel progetto di ammmodernamento infrastrutturale e funzionale del terminal contenitori del Molo VII nel porto di Trieste

PROGETTO DI FATTIBILITA' TECNICO-ECONOMICA

SCHEDE DI DEGRADO 2022

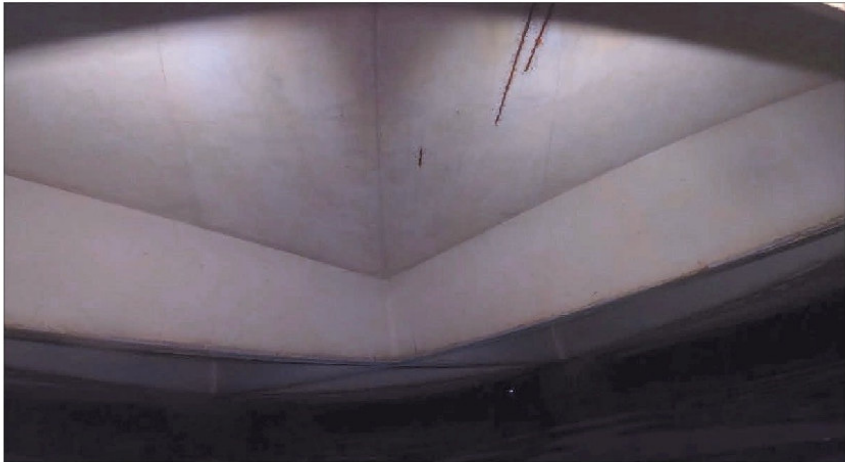
FILA	CG	9
ISPEZIONE VISIVA IMPALCATO MOLO VII

IMPALCATO TRA PALI : CGCH97-CGCH98		
STRUTTURA	DESCRIZIONE	
soletta	alcune aree presentano la messa in luce delle barre di armatura	
travi secondarie	presenza di patina biologica

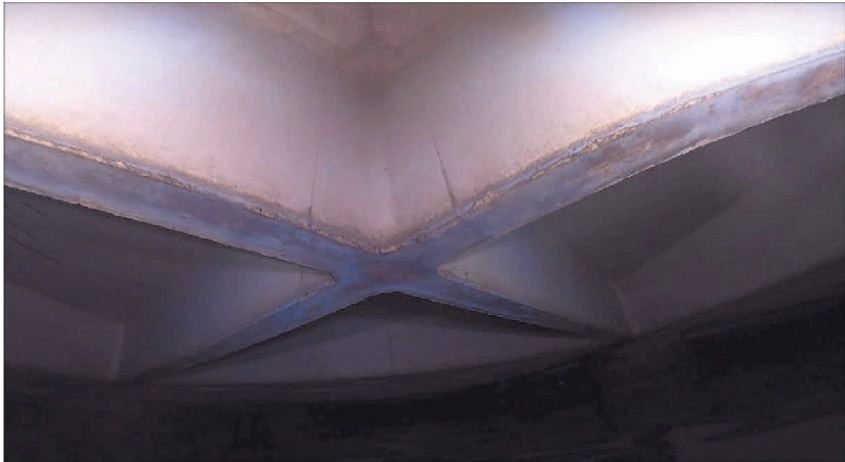
FILA	CG	10
ISPEZIONE VISIVA IMPALCATO MOLO VII

IMPALCATO TRA PALI : CGCH98-CGCH99		
STRUTTURA	DESCRIZIONE	
soletta	sono presenti tracce di umidità	
travi secondarie	presenti vespai su calcestruzzo

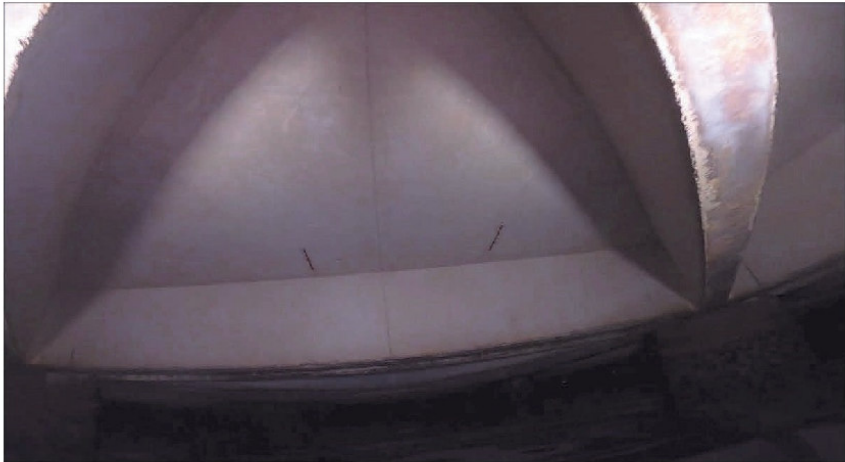
FILA	CG	11
ISPEZIONE VISIVA IMPALCATO MOLO VII

IMPALCATO TRA PALI : CGCH99-CGCH100		
STRUTTURA	DESCRIZIONE	
soletta	alcune aree presentano la messa in luce delle barre di armatura	
travi secondarie	sono presenti tracce di umidità

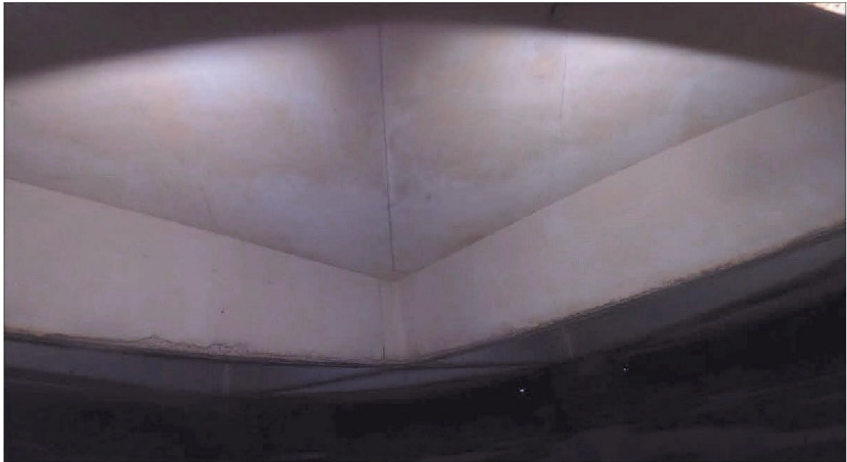
FILA		CG	13
ISPEZIONE VISIVA IMPALCATO MOLO VII

IMPALCATO TRA PALI :		CGCH102-CGCH103	
STRUTTURA	DESCRIZIONE		
soletta	sono presenti tracce di umidità		
travi secondarie	presenza di patina biologica

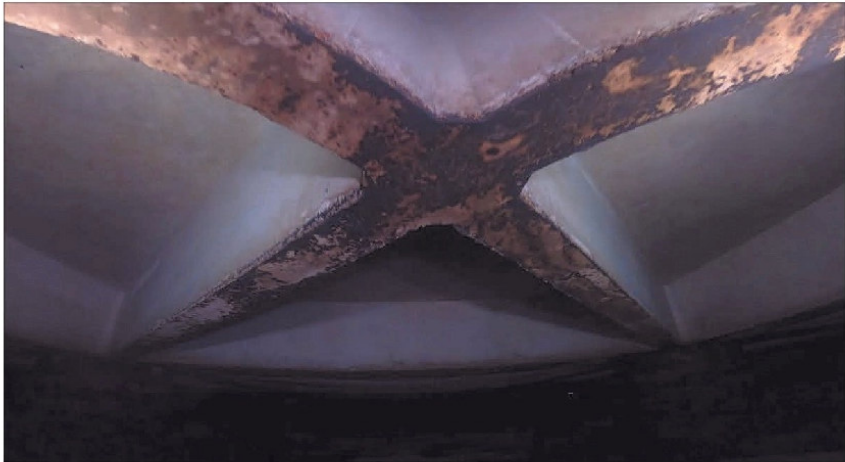
FILA		CG	14
ISPEZIONE VISIVA IMPALCATO MOLO VII

IMPALCATO TRA PALI :		CGCH103-CGCH104	
STRUTTURA	DESCRIZIONE		
soletta	sono presenti tracce di umidità		
travi secondarie	sono presenti macchie di umidità diffusa ed efflorescenze

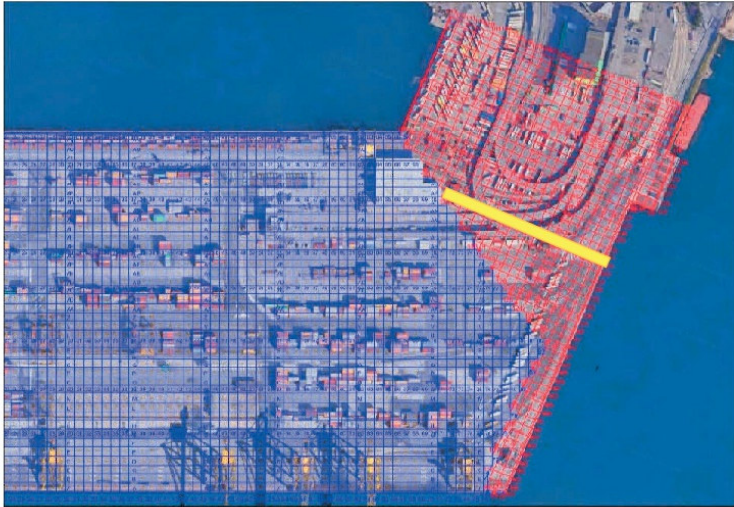
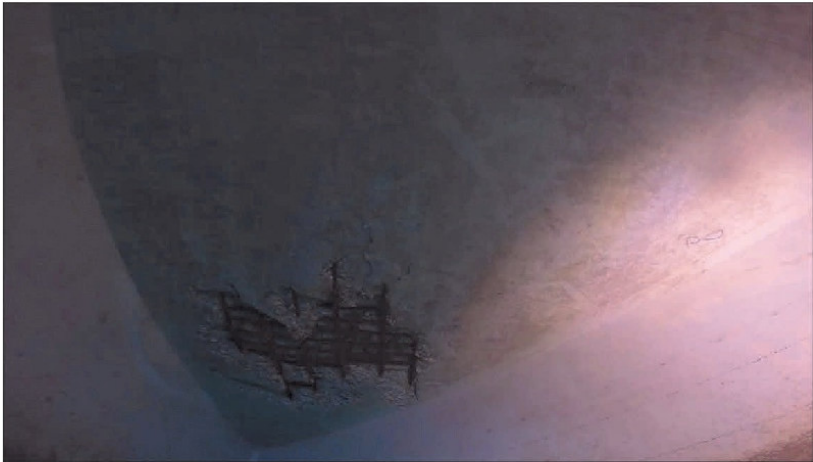
FILA		CH	1
ISPEZIONE VISIVA IMPALCATO MOLO VII

IMPALCATO TRA PALI :		CHCI87-CHCI88	
STRUTTURA	DESCRIZIONE		
soletta	sono presenti aree con presenza di umidità diffusa e distacco del copriferro		
travi secondarie	presente fessurazione del calcestruzzo

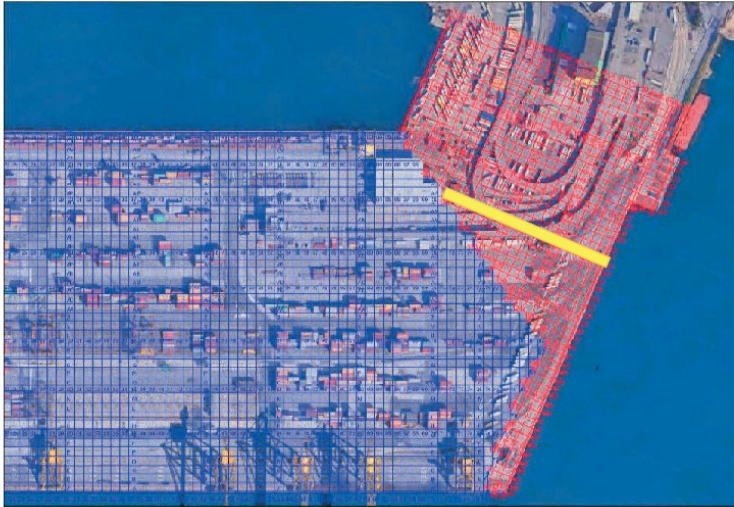
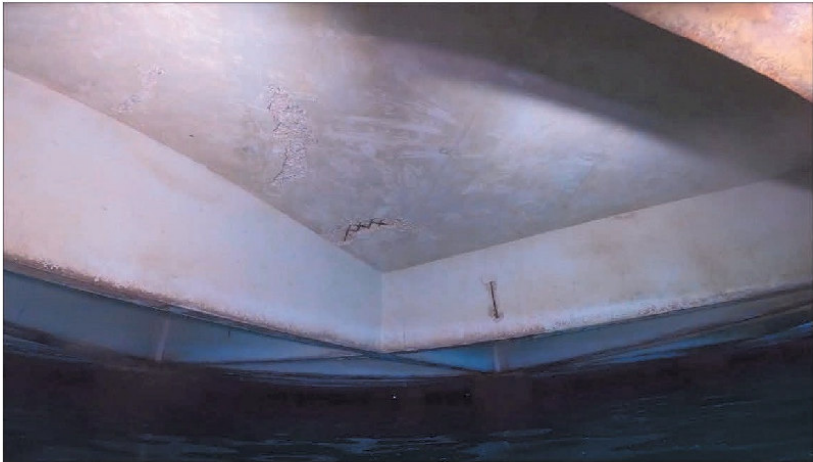
FILA		CH	3
ISPEZIONE VISIVA IMPALCATO MOLO VII

IMPALCATO TRA PALI :		CHCI89-CHCI90	
STRUTTURA	DESCRIZIONE		
soletta	alcune aree presentano la messa in luce delle barre di armatura		
travi secondarie	fessurazione e distacco localizzato di calcestruzzo e ossidazione dei ferri esposti

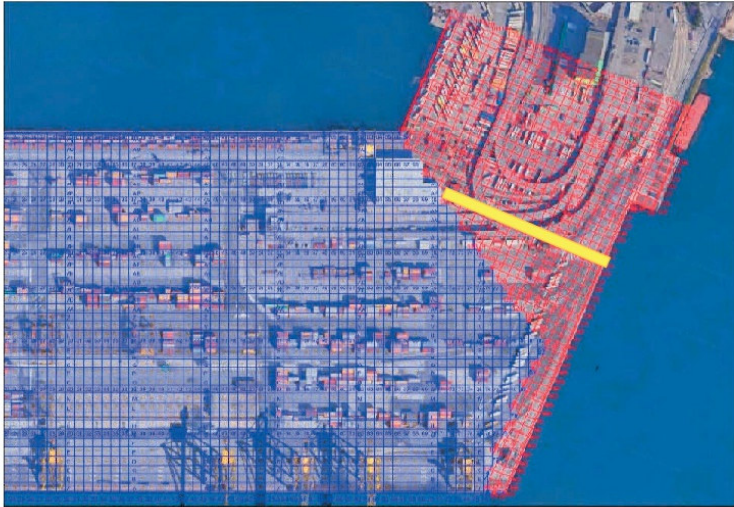
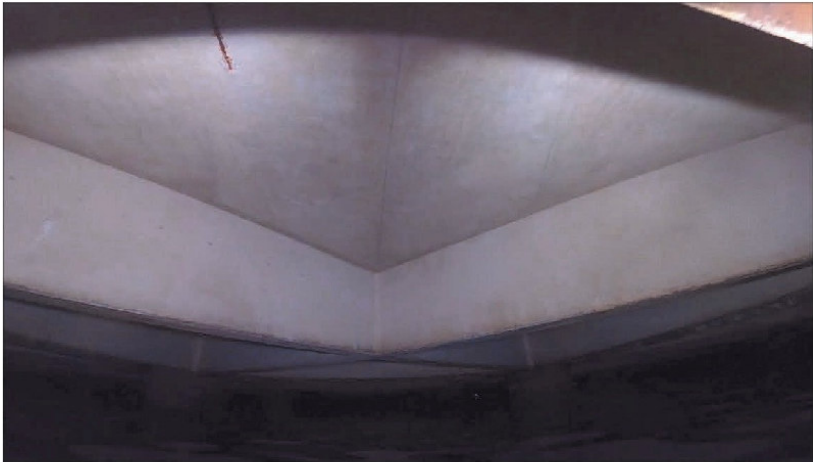
FILA		CH	7
ISPEZIONE VISIVA IMPALCATO MOLO VII

IMPALCATO TRA PALI :		CHCI96-CHCI97	
STRUTTURA	DESCRIZIONE		
soletta	sono presenti aree di degrado interessate dalla messa in luce del copriferro e riduzione dello spessore delle barre di armatura		
travi secondarie	presenti vespai su calcestruzzo

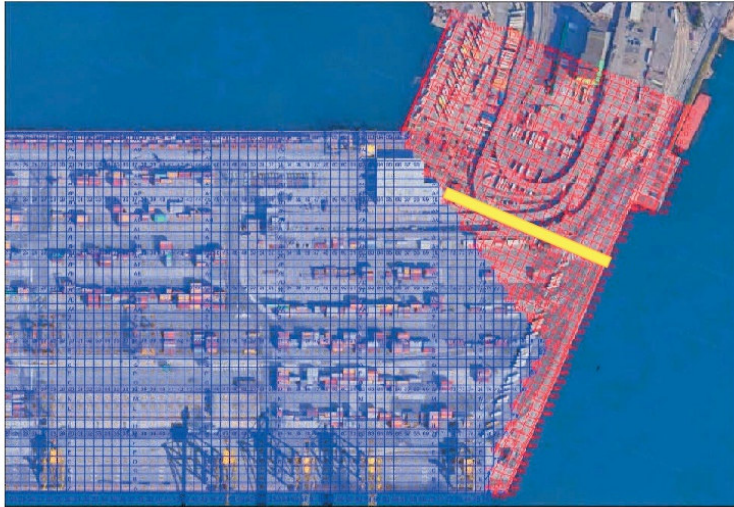
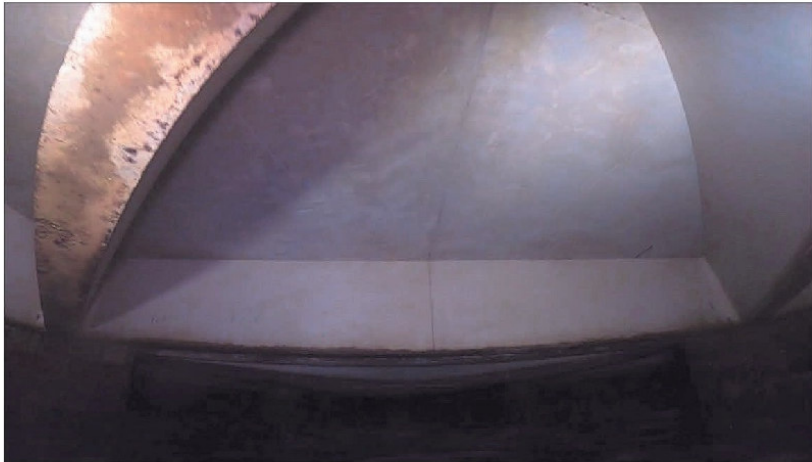
FILA	CH	10
ISPEZIONE VISIVA IMPALCATO MOLO VII

IMPALCATO TRA PALI : CHCI99-CHCI100		
STRUTTURA	DESCRIZIONE	
soletta	sono presenti tracce di umidità	
travi secondarie	presente fessurazione del calcestruzzo

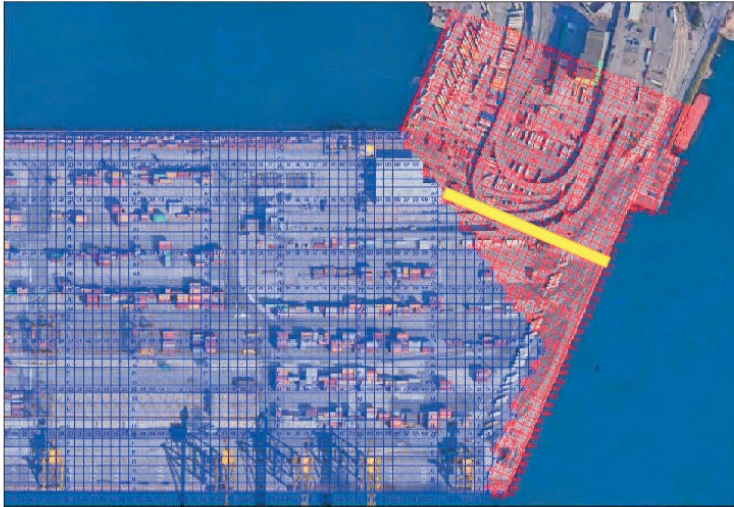
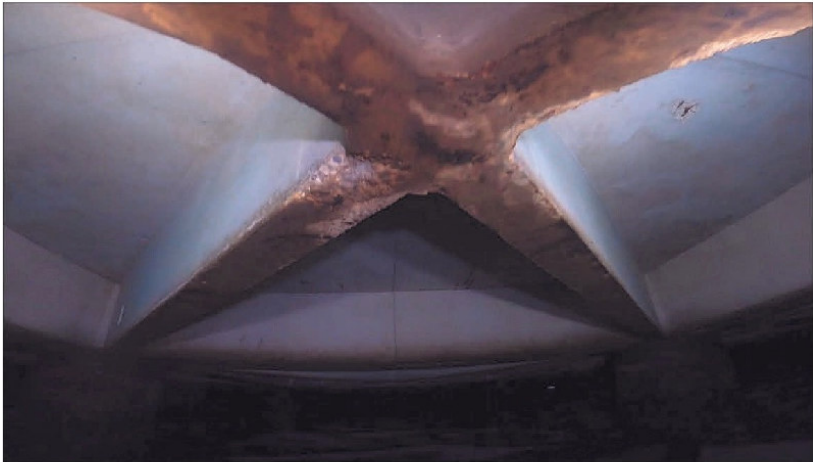
FILA		CH	12
ISPEZIONE VISIVA IMPALCATO MOLO VII

IMPALCATO TRA PALI :		CHCI103-CHCI104	
STRUTTURA	DESCRIZIONE		
soletta	sono presenti aree di degrado interessate dalla messa in luce del copriferro e riduzione dello spessore delle barre di armatura		
travi secondarie	sono presenti aree con presenza di umidità diffusa e distacco del copriferro

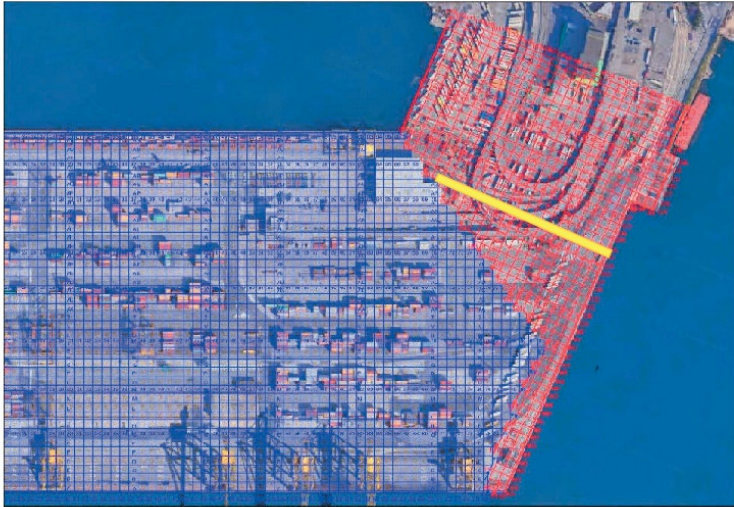
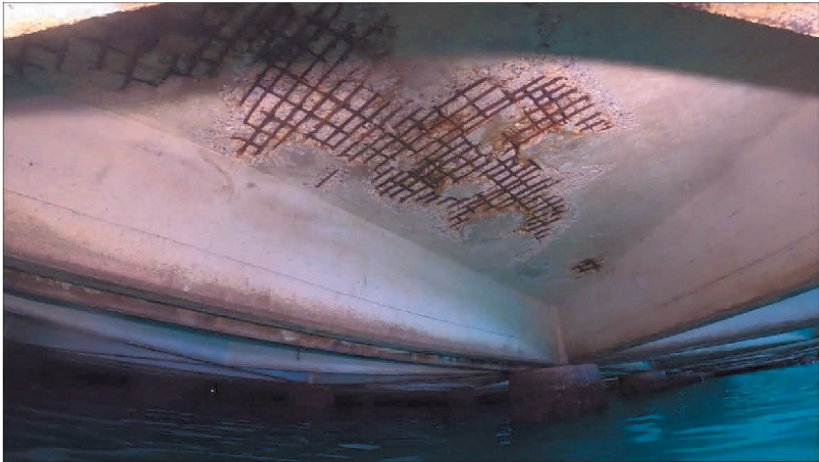
FILA		CI	2
ISPEZIONE VISIVA IMPALCATO MOLO VII

IMPALCATO TRA PALI :		CICL88-CICL89	
STRUTTURA	DESCRIZIONE		
soletta	sono presenti aree di degrado interessate dalla messa in luce del copriferro e riduzione dello spessore delle barre di armatura		
travi secondarie	presenti vespai su calcestruzzo

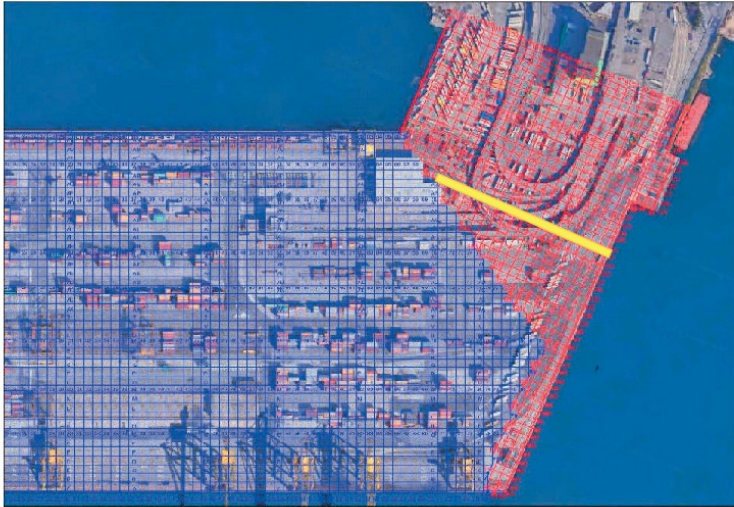
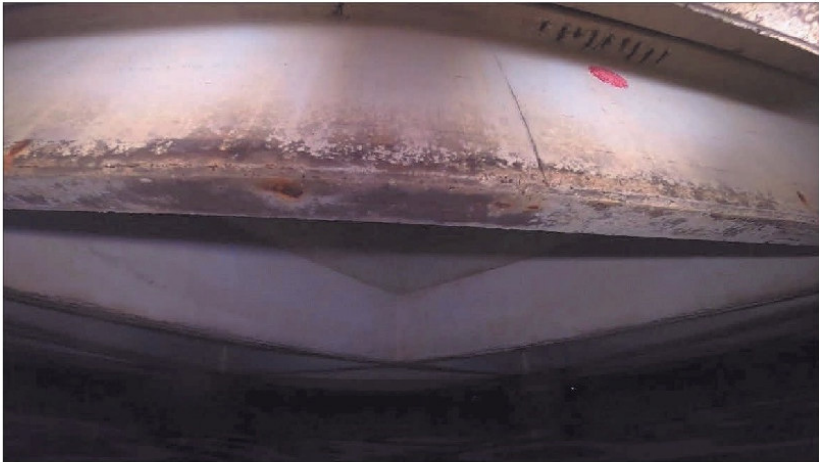
FILA		CI	4
ISPEZIONE VISIVA IMPALCATO MOLO VII

IMPALCATO TRA PALI :		CICL96-CICL97	
STRUTTURA	DESCRIZIONE		
travi laterali	sono presenti aree di degrado interessate dalla messa in luce del copriferro e riduzione dello spessore delle barre di armatura		
soletta	alcune aree presentano la messa in luce delle barre di armatura		
travi secondarie	presenza di patina biologica

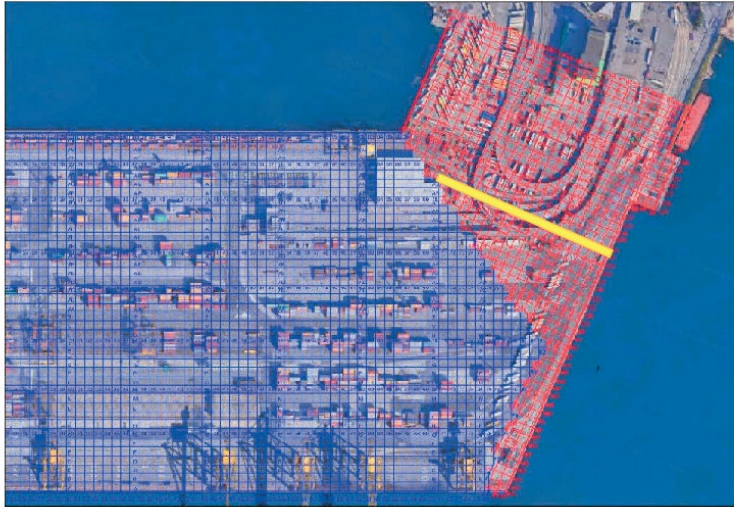
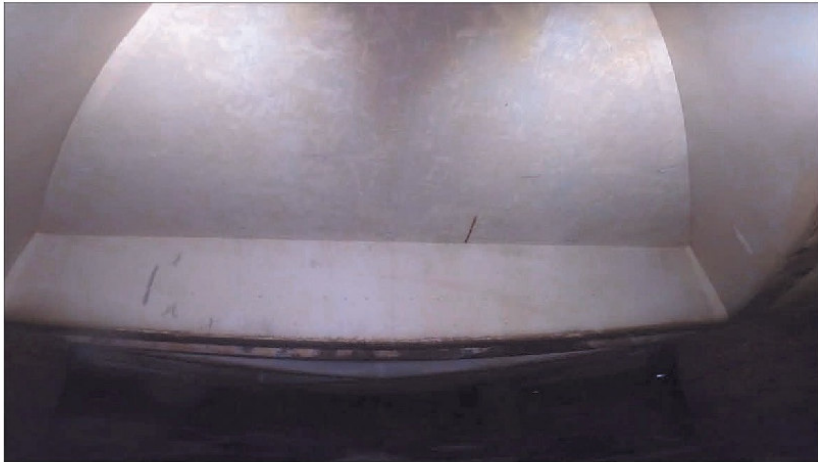
FILA		CI	7
ISPEZIONE VISIVA IMPALCATO MOLO VII

IMPALCATO TRA PALI :		CICL103-CICL104	
STRUTTURA	DESCRIZIONE		
soletta	sono presenti aree di degrado interessate dalla messa in luce del copri ferro e riduzione dello spessore delle barre di armatura		
travi secondarie	presenti vespai su calcestruzzo

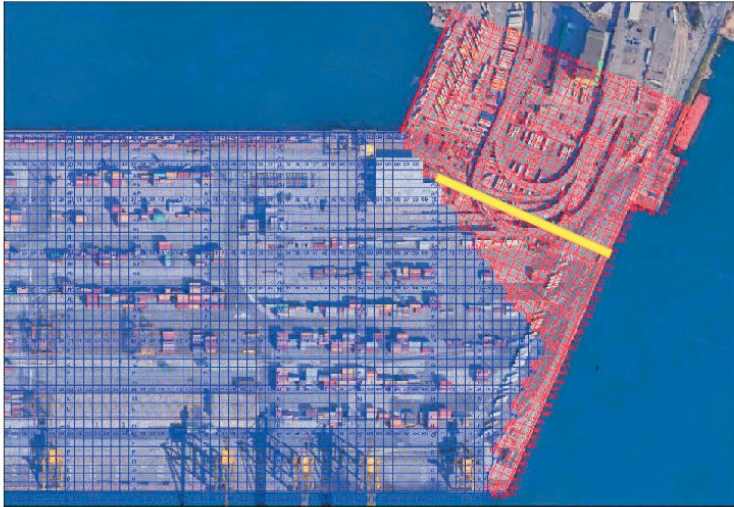
FILA	CI	10
ISPEZIONE VISIVA IMPALCATO MOLO VII

IMPALCATO TRA PALI : CICL106-CICL107		
STRUTTURA	DESCRIZIONE	
soletta	sono presenti aree di degrado interessate dalla messa in luce del copri ferro e riduzione dello spessore delle barre di armatura	
travi secondarie	sono presenti aree di degrado interessate dalla messa in luce del copri ferro e riduzione dello spessore delle barre di armatura

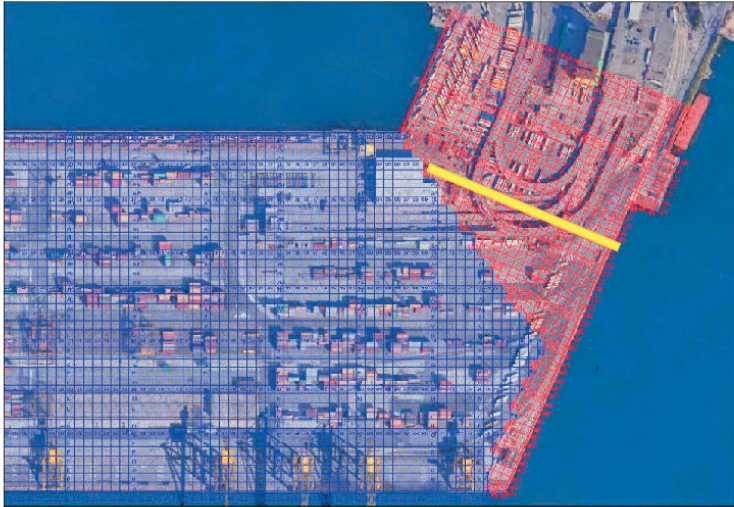
FILA		CL	1
ISPEZIONE VISIVA IMPALCATO MOLO VII

IMPALCATO TRA PALI :		CLCM87-CLCM88	
STRUTTURA	DESCRIZIONE		
soletta	alcune aree presentano la messa in luce delle barre di armatura		
travi secondarie	presenti vespai su calcestruzzo

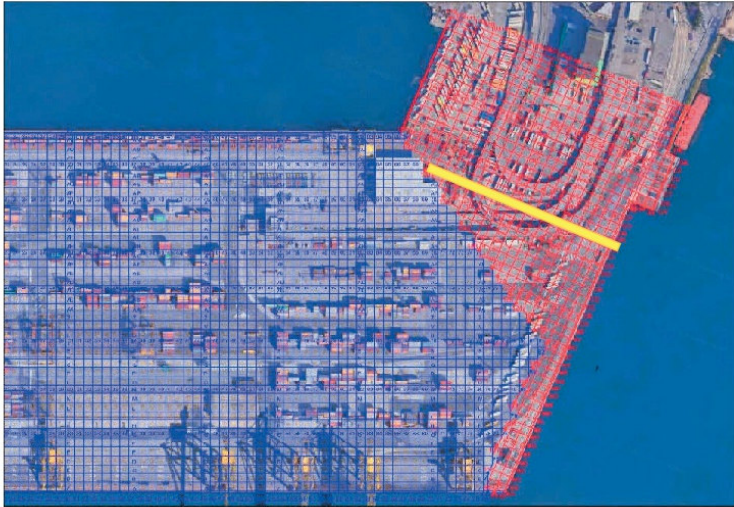
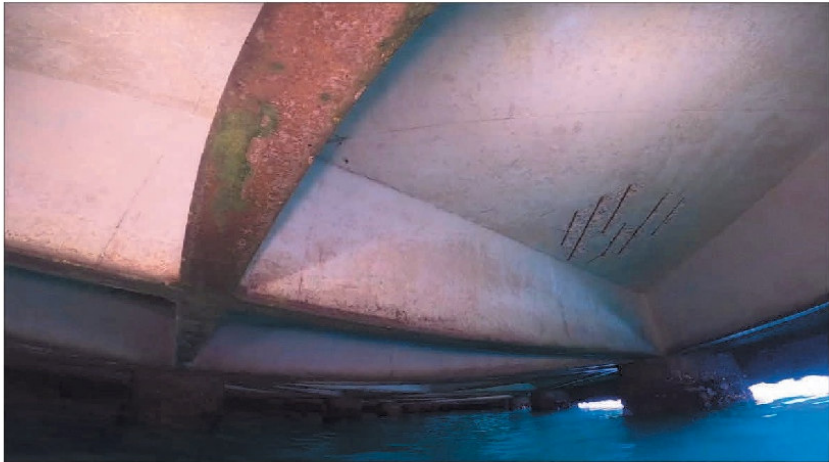
FILA		CL	2
ISPEZIONE VISIVA IMPALCATO MOLO VII

IMPALCATO TRA PALI :		CLCM88-CLCM89	
STRUTTURA	DESCRIZIONE		
soletta	sono presenti aree di degrado interessate dalla messa in luce del copriferro e riduzione dello spessore delle barre di armatura		
travi secondarie	presenza di patina biologica

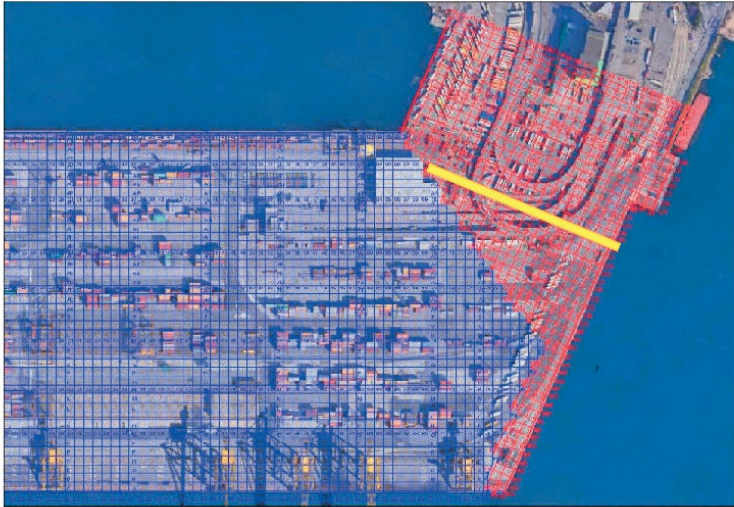
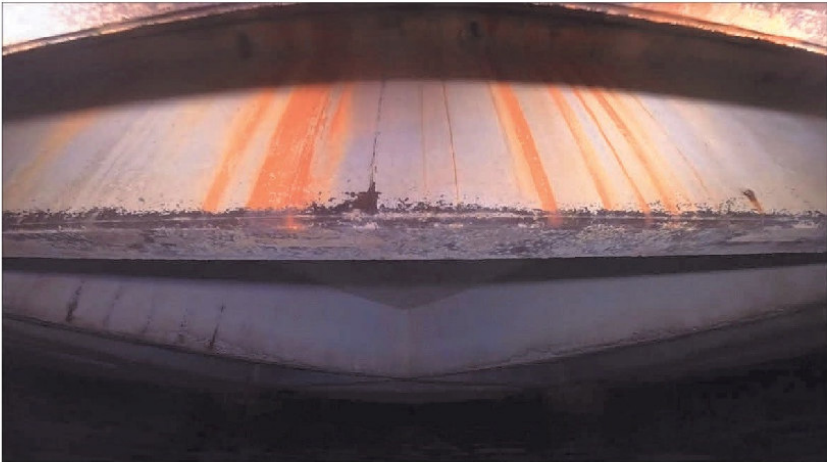
FILA		CL	4
ISPEZIONE VISIVA IMPALCATO MOLO VII

IMPALCATO TRA PALI :		CLCM90-CLCM91	
STRUTTURA	DESCRIZIONE		
soletta	sono presenti tracce di umidità		
travi secondarie	presenti vespai su calcestruzzo		
travi secondarie	sono presenti aree di degrado interessate dalla messa in luce del copriferro e riduzione dello spessore delle barre di armatura

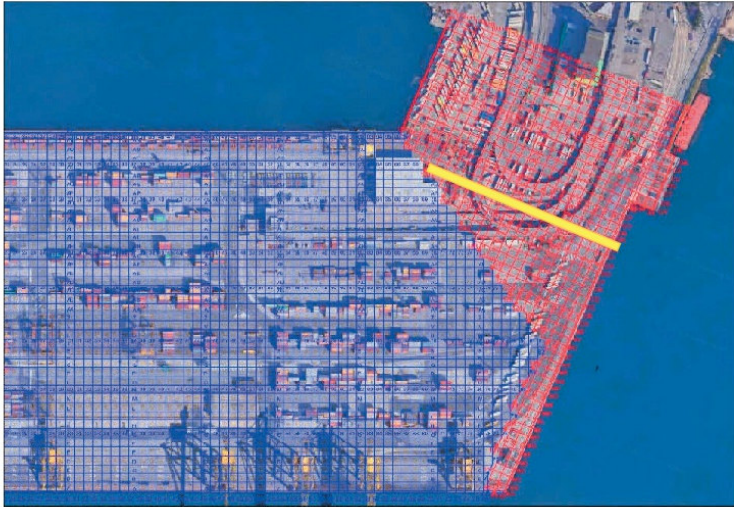
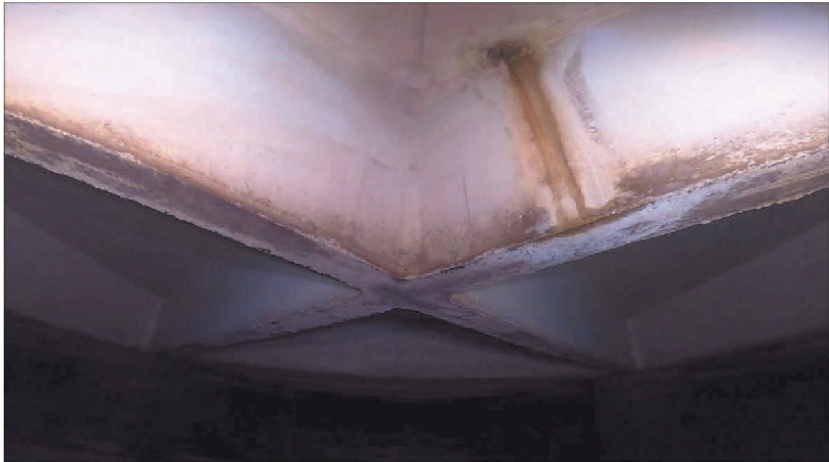
FILA		CL	7
ISPEZIONE VISIVA IMPALCATO MOLO VII

IMPALCATO TRA PALI :		CLCM99-CLCM100	
STRUTTURA		DESCRIZIONE	
travi secondarie		sono presenti tracce di umidità	
soletta		fessurazione e distacco localizzato di calcestruzzo e ossidazione dei ferri esposti

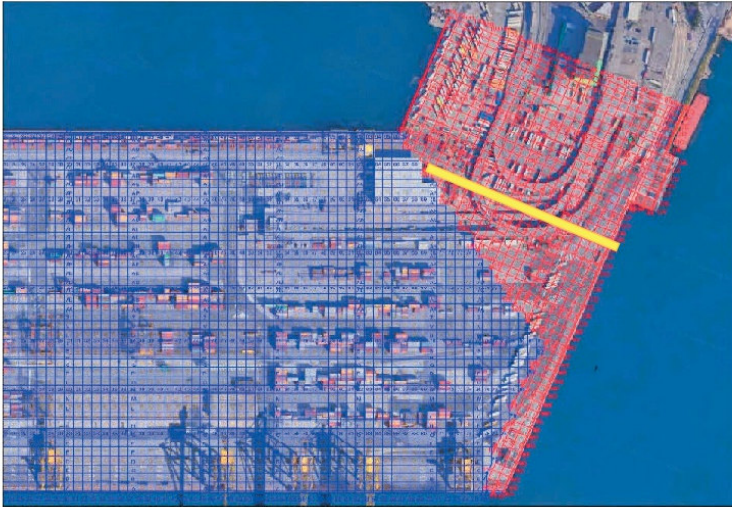
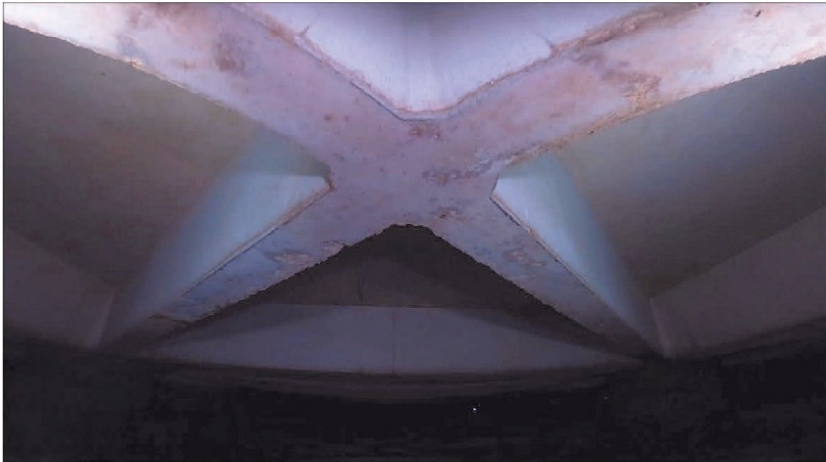
FILA		CL	9
ISPEZIONE VISIVA IMPALCATO MOLO VII

IMPALCATO TRA PALI :		CLCM101-CLCM102	
STRUTTURA	DESCRIZIONE		
travi secondarie	presente fessurazione del calcestruzzo		
soletta	sono presenti tracce di umidità

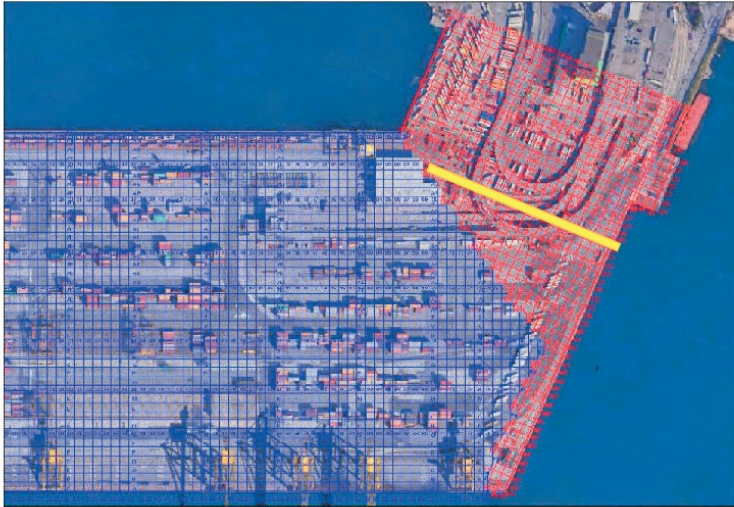
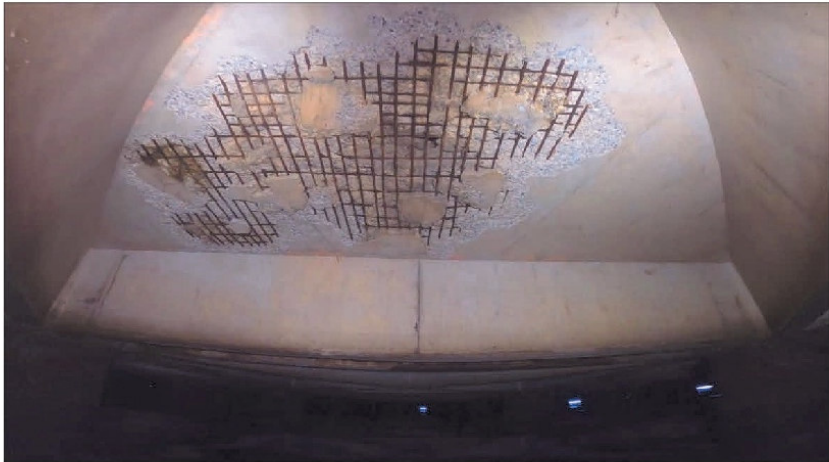
FILA	CL	10
ISPEZIONE VISIVA IMPALCATO MOLO VII

IMPALCATO TRA PALI : CLCM103-CLCM104		
STRUTTURA	DESCRIZIONE	
soletta	sono presenti aree di degrado interessate dalla messa in luce del coperferro e riduzione dello spessore delle barre di armatura	
travi secondarie	presente fessurazione del calcestruzzo

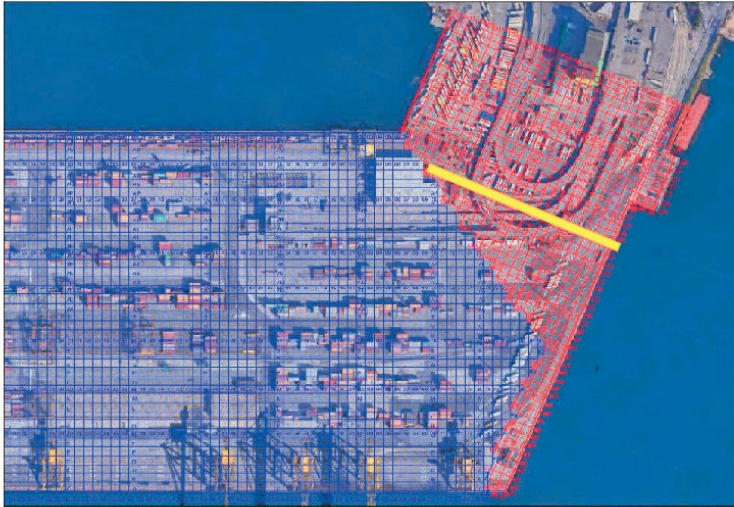
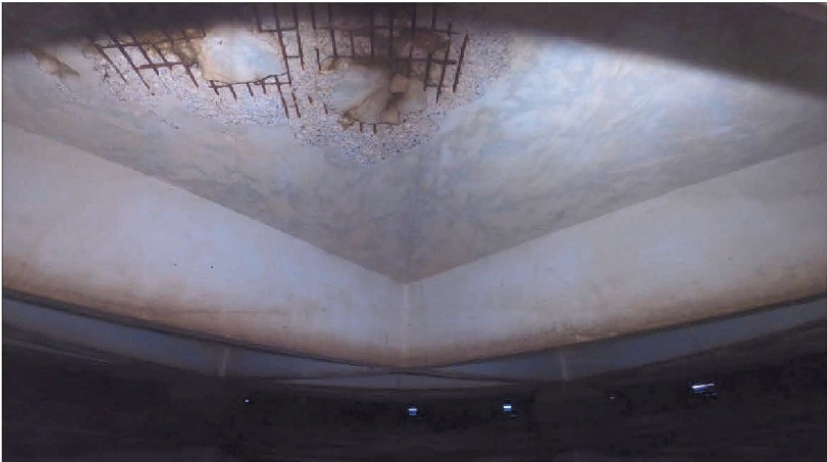
FILA	CL	11
ISPEZIONE VISIVA IMPALCATO MOLO VII

IMPALCATO TRA PALI : CLCM104-CLCM105		
STRUTTURA	DESCRIZIONE	
soletta	sono presenti aree di degrado interessate dalla messa in luce del copriferro e riduzione dello spessore delle barre di armatura	
travi secondarie	presenti vespai su calcestruzzo

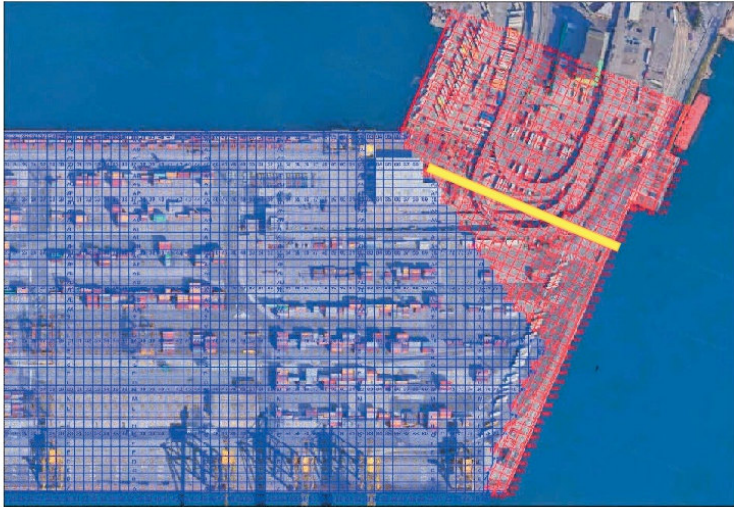
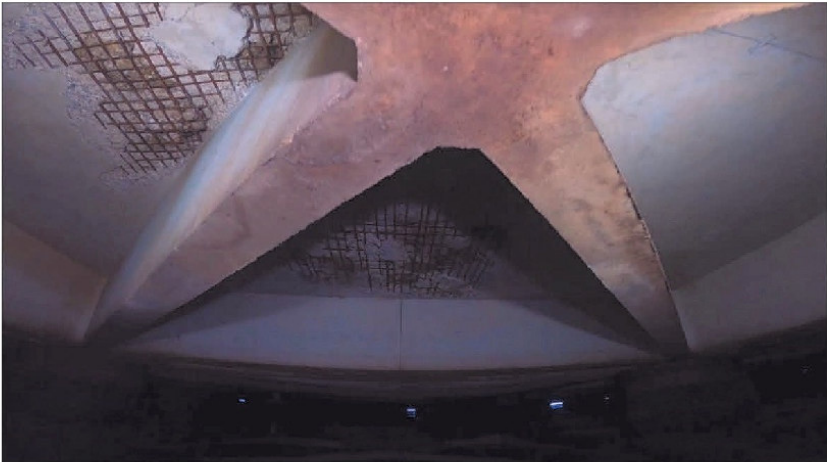
FILA	CL	12
ISPEZIONE VISIVA IMPALCATO MOLO VII

IMPALCATO TRA PALI : CLCM105-CLCM106		
STRUTTURA	DESCRIZIONE	
soletta	sono presenti aree di degrado interessate dalla messa in luce del copriferro e riduzione dello spessore delle barre di armatura	
travi secondarie	sono presenti tracce di umidità

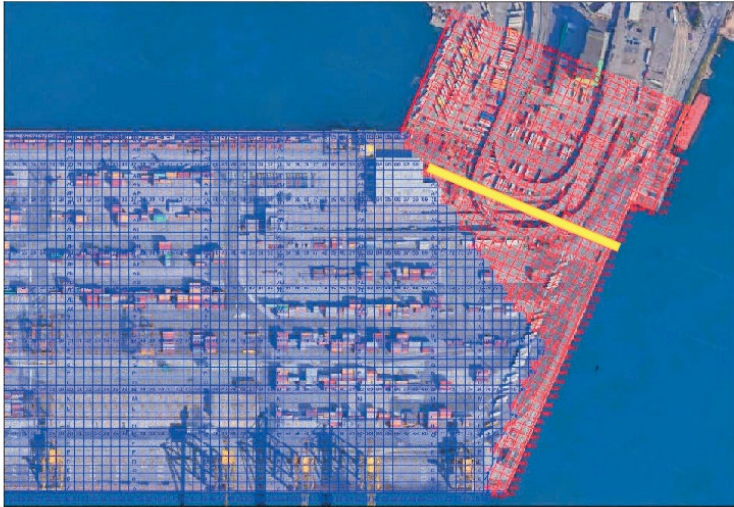
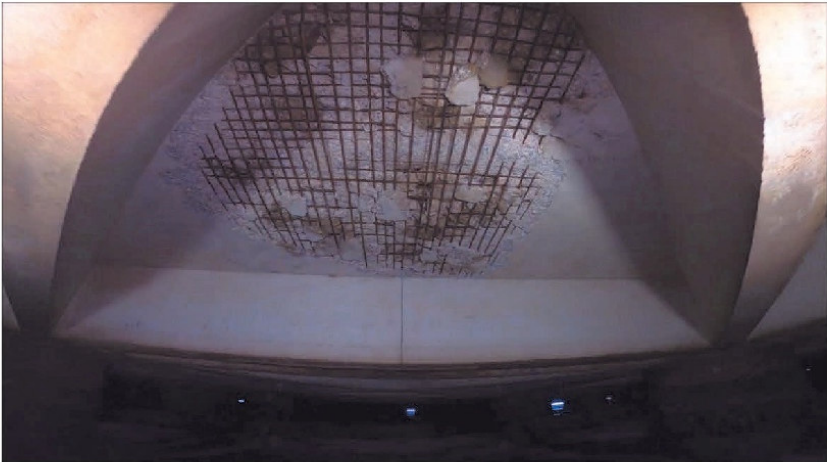
FILA		CL	13
ISPEZIONE VISIVA IMPALCATO MOLO VII

IMPALCATO TRA PALI :		CLCM106-CLCM107	
STRUTTURA	DESCRIZIONE		
soletta	sono presenti aree di degrado interessate dalla messa in luce del copri ferro e riduzione dello spessore delle barre di armatura

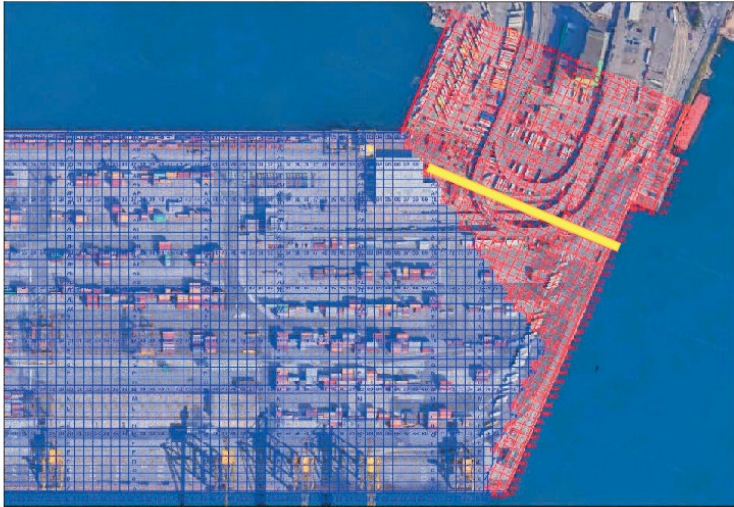
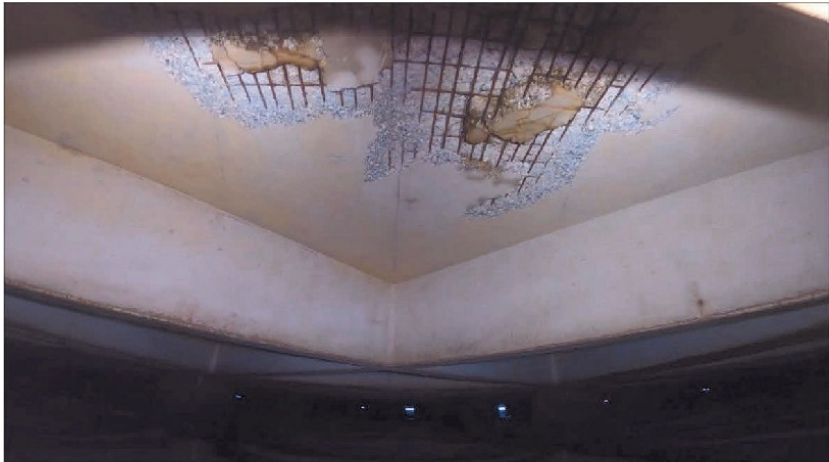
FILA	CL	14
ISPEZIONE VISIVA IMPALCATO MOLO VII

IMPALCATO TRA PALI : CLCM107-CLCM108		
STRUTTURA	DESCRIZIONE	
soletta	sono presenti aree di degrado interessate dalla messa in luce del coperferro e riduzione dello spessore delle barre di armatura	
travi secondarie	presenza di patina biologica

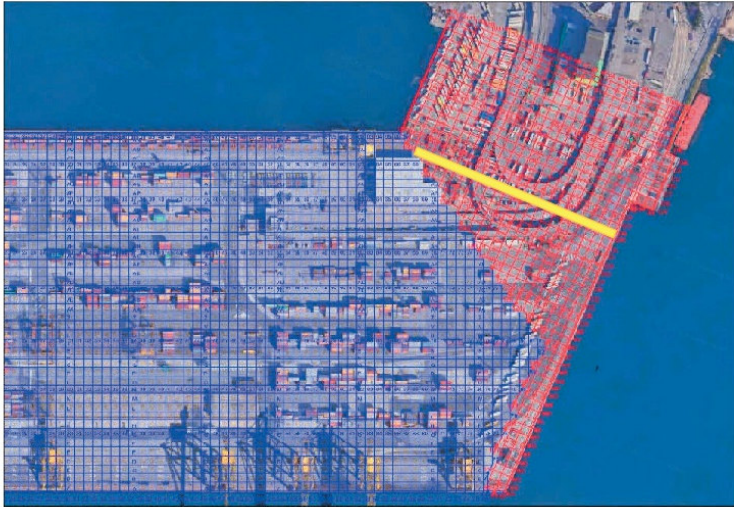
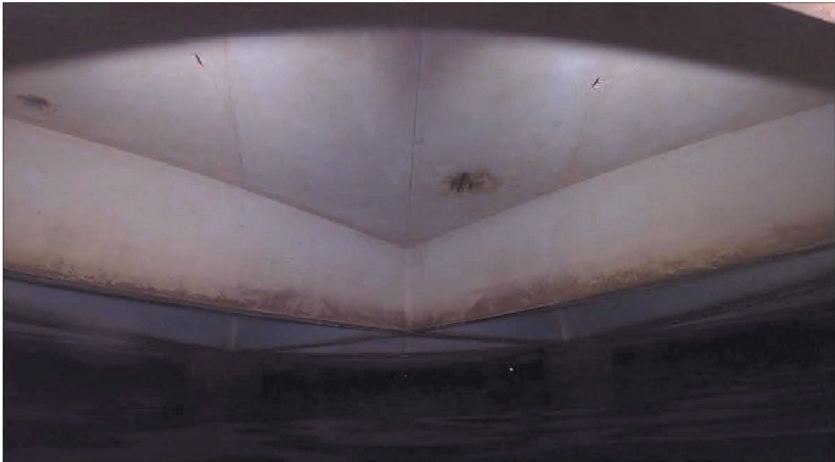
FILA		CM	2
ISPEZIONE VISIVA IMPALCATO MOLO VII

IMPALCATO TRA PALI :		CMCN90-CMCN91	
STRUTTURA	DESCRIZIONE		
soletta	sono presenti aree di degrado interessate dalla messa in luce del copriferro e riduzione dello spessore delle barre di armatura		
travi secondarie	presenti vespai su calcestruzzo

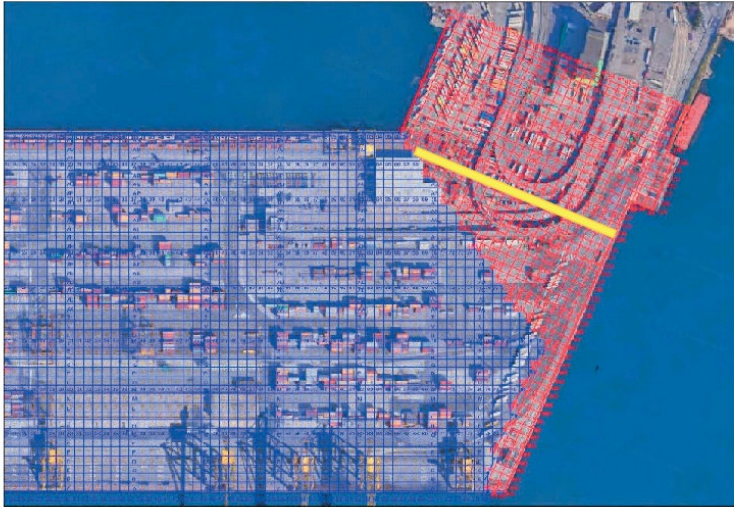
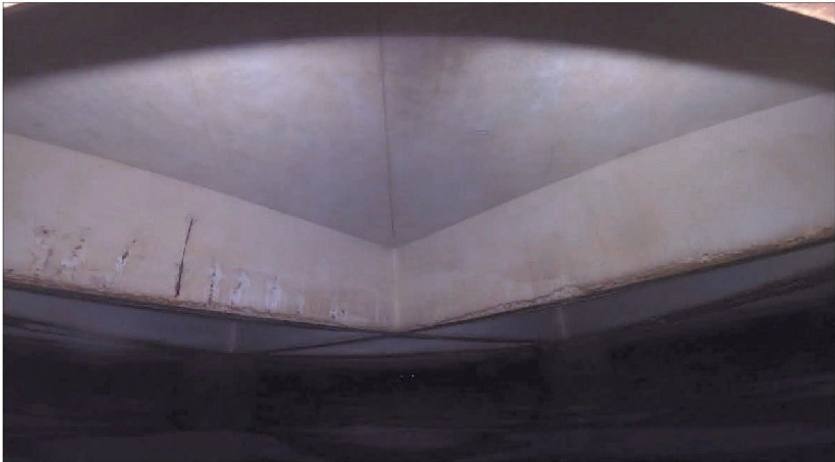
FILA		CM	4
ISPEZIONE VISIVA IMPALCATO MOLO VII

IMPALCATO TRA PALI :		CMCN92-CMCN93	
STRUTTURA		DESCRIZIONE	
travi secondarie		fessurazione e distacco localizzato di calcestruzzo e ossidazione dei ferri esposti	
soletta e travi perimetrali		sono presenti tracce di umidità

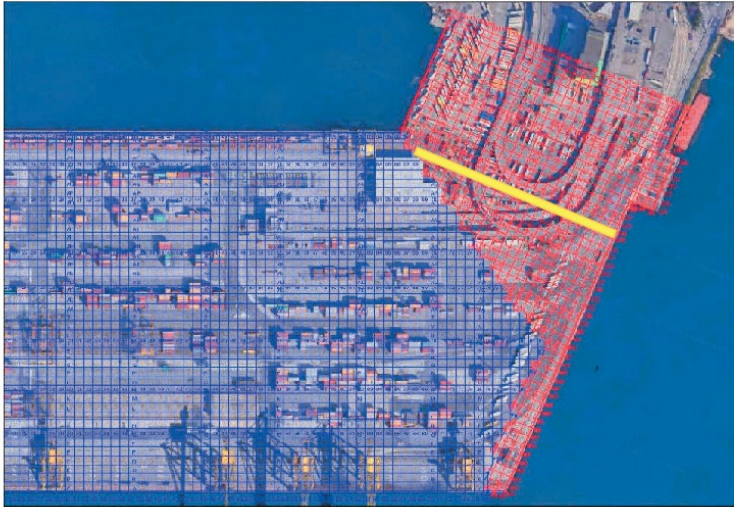
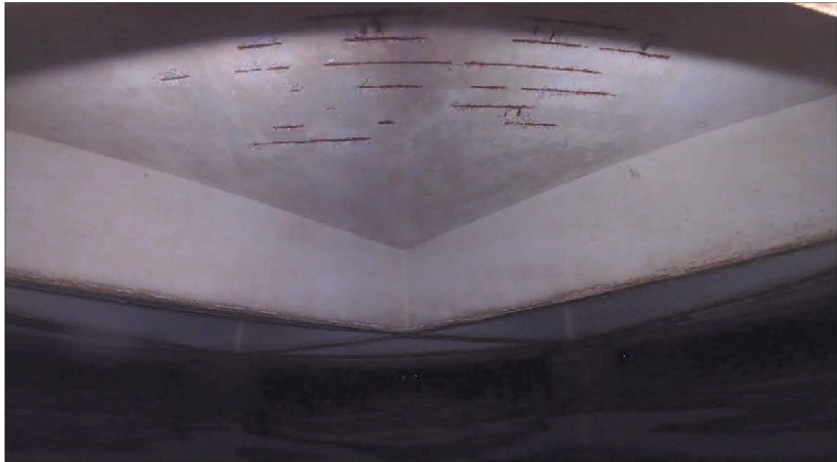
FILA	CM	5
ISPEZIONE VISIVA IMPALCATO MOLO VII

IMPALCATO TRA PALI : CMCN93-CMCN94		
STRUTTURA	DESCRIZIONE	
soletta	sono presenti aree di degrado interessate dalla messa in luce del copri ferro e riduzione dello spessore delle barre di armatura	
travi secondarie	calcestruzzo dilavato/ammalorato

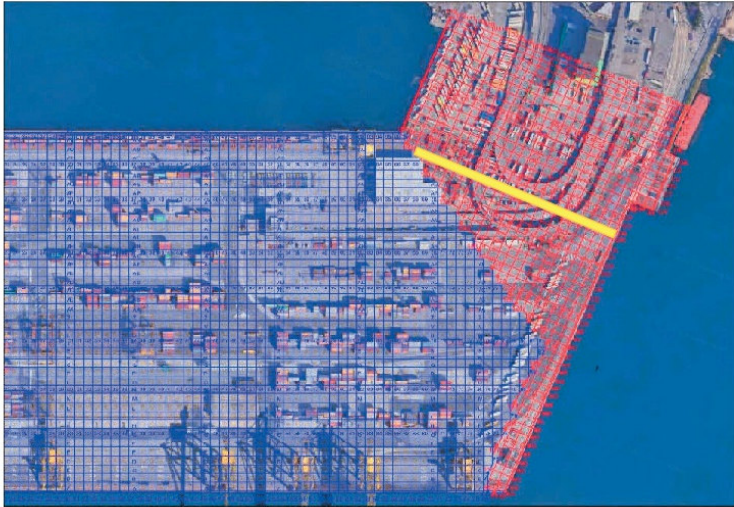
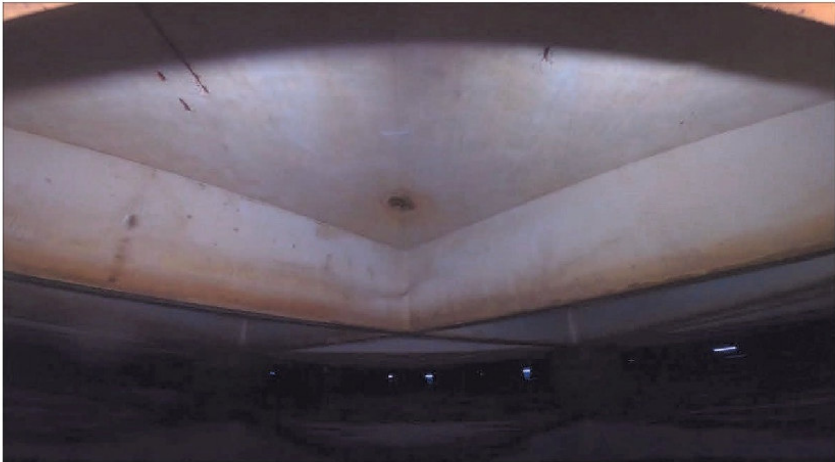
FILA		CM	8
ISPEZIONE VISIVA IMPALCATO MOLO VII

IMPALCATO TRA PALI :		CMCN99-CMCN100	
STRUTTURA	DESCRIZIONE		
travi secondarie	calcestruzzo dilavato/ammalorato		
soletta	fessurazione e distacco localizzato di calcestruzzo e ossidazione dei ferri esposti

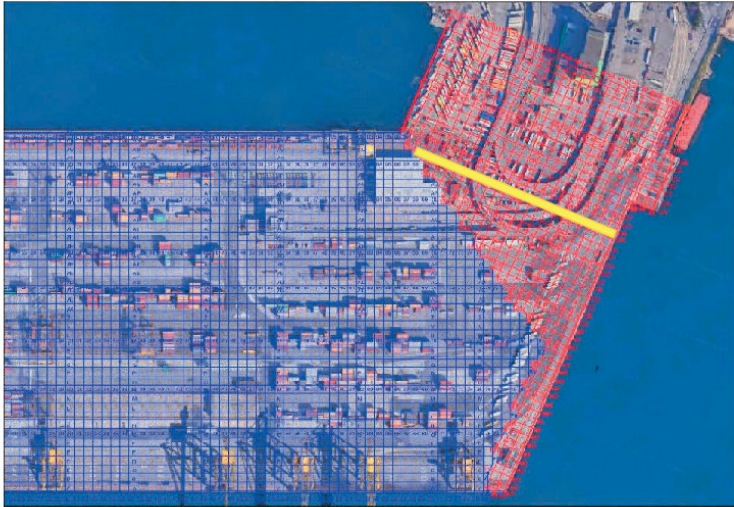
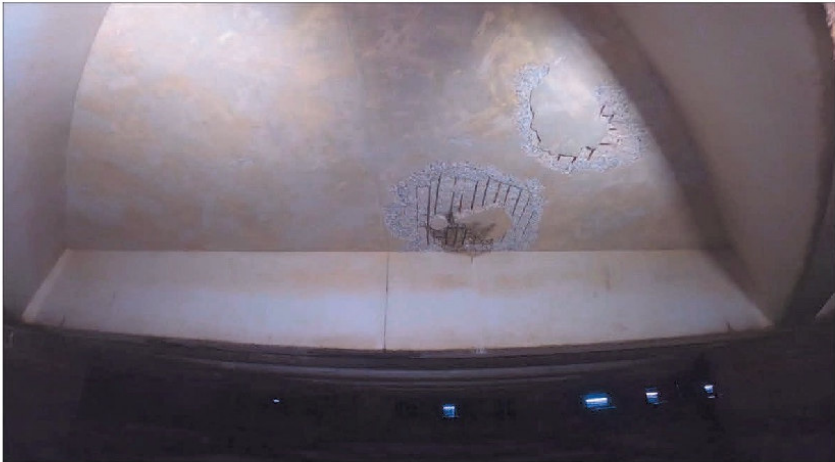
FILA		CM	11
ISPEZIONE VISIVA IMPALCATO MOLO VII

IMPALCATO TRA PALI :		CMCN106-CMCN107	
STRUTTURA	DESCRIZIONE		
soletta	sono presenti aree di degrado interessate dalla messa in luce del coperferro e riduzione dello spessore delle barre di armatura		
travi secondarie	presenza di patina biologica

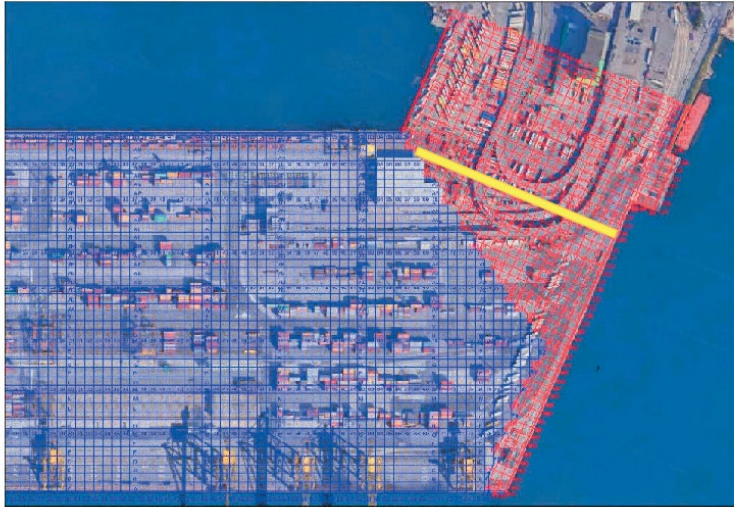
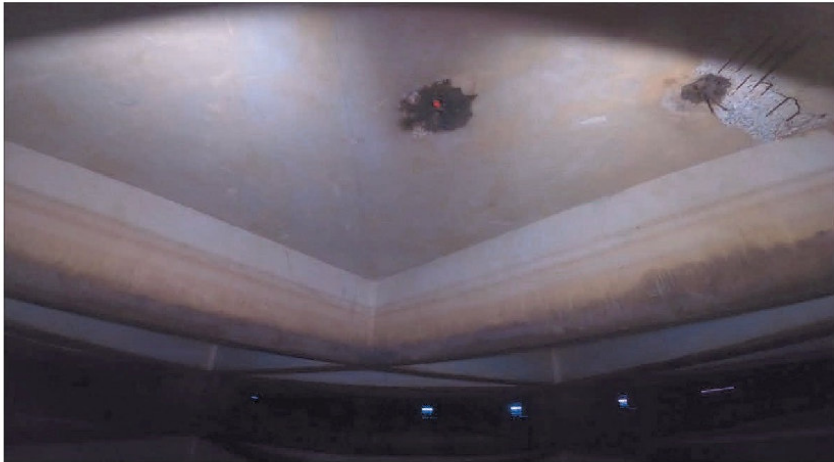
FILA		CM	12
ISPEZIONE VISIVA IMPALCATO MOLO VII

IMPALCATO TRA PALI : CMCN107-CMCN108			
STRUTTURA		DESCRIZIONE	
soletta		sono presenti aree di degrado interessate dalla messa in luce del copriferro e riduzione dello spessore delle barre di armatura	
travi secondarie		presenza di patina biologica
