PROGETTO AdSP n° 1949

Componenti di intervento nel progetto di ammmodernamento infrastrutturale e funzionale del terminal contenitori del Molo VII nel porto di Trieste

PROGETTO DI FATTIBILITA' TECNICO-ECONOMICA

SCHEDE DI DEGRADO 2022

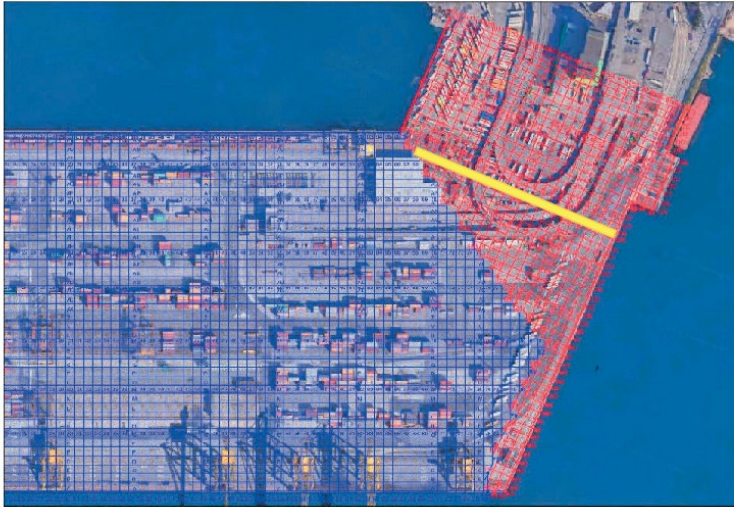
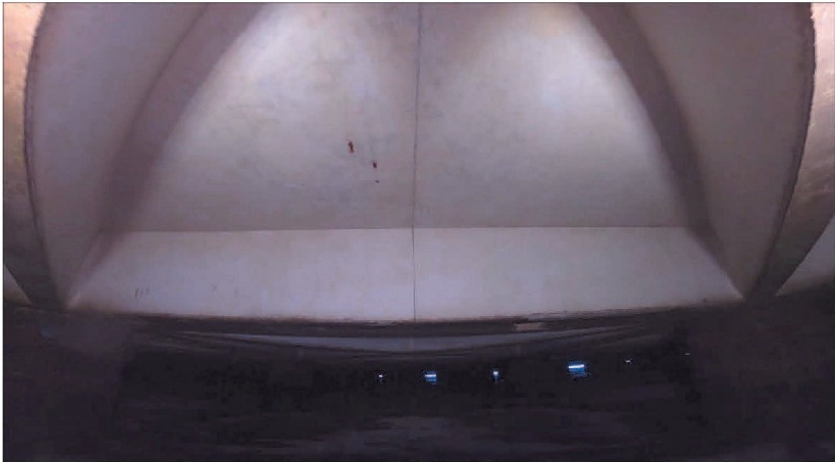
FILA		CM	13
ISPEZIONE VISIVA IMPALCATO MOLO VII

IMPALCATO TRA PALI : CMCN108-CMCN109			
STRUTTURA		DESCRIZIONE	
soletta		sono presenti aree di degrado interessate dalla messa in luce del copriferro e riduzione dello spessore delle barre di armatura	
travi secondarie		presenza di patina biologica

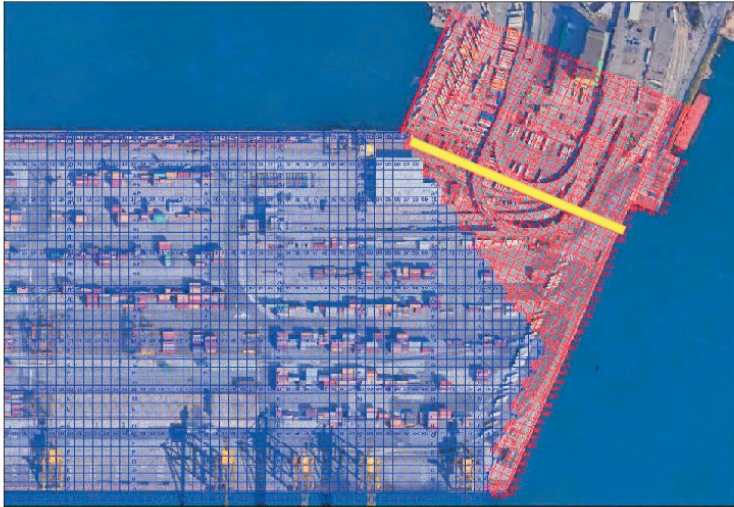
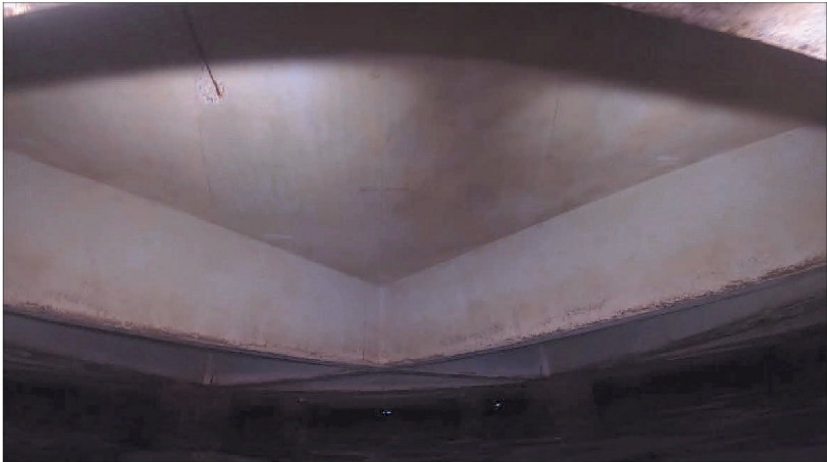
FILA		CN	3
ISPEZIONE VISIVA IMPALCATO MOLO VII

IMPALCATO TRA PALI :		CNC089-CNC090	
STRUTTURA	DESCRIZIONE		
soletta	alcune aree presentano la messa in luce delle barre di armatura		
travi secondarie	sono presenti fessure negli elementi in calcestruzzo

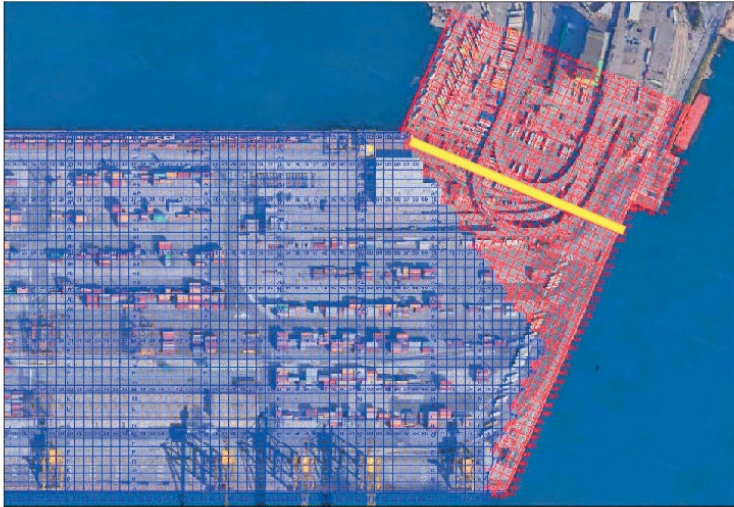
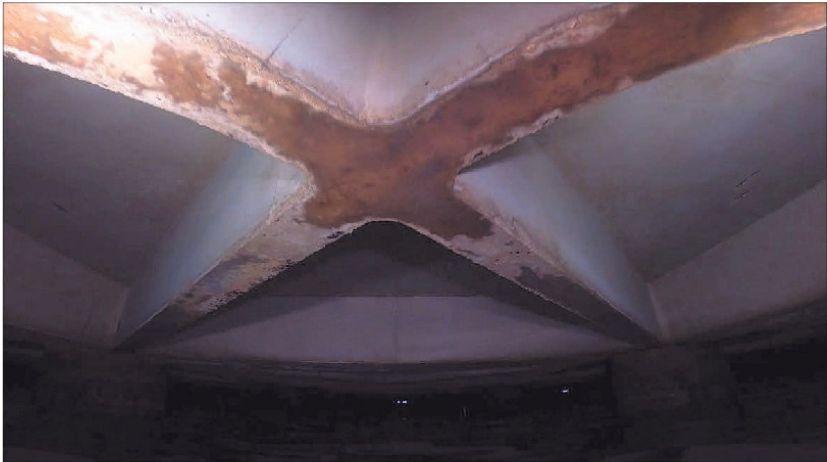
FILA		CN	5
ISPEZIONE VISIVA IMPALCATO MOLO VII

IMPALCATO TRA PALI :		CNC092-CNC093	
STRUTTURA	DESCRIZIONE		
travi secondarie	sono presenti fessure negli elementi in calcestruzzo		
soletta	sono presenti tracce di umidità

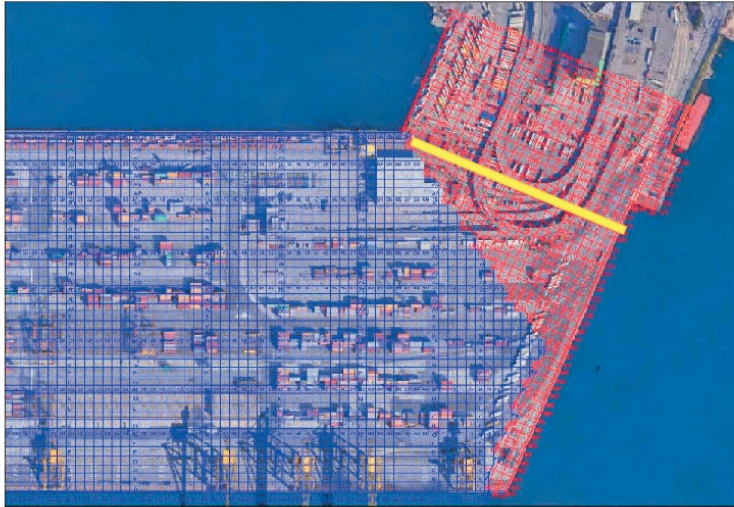
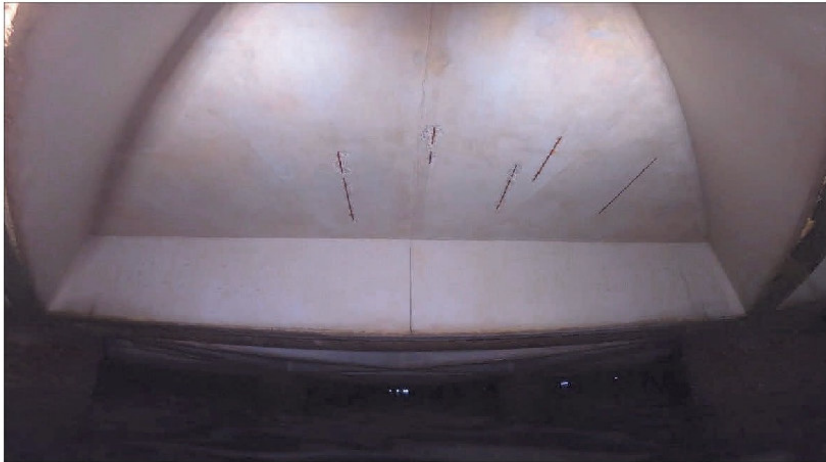
FILA		CN	10
ISPEZIONE VISIVA IMPALCATO MOLO VII

IMPALCATO TRA PALI :		CNC098-CNC099	
STRUTTURA		DESCRIZIONE	
travi secondarie		sono presenti fessure negli elementi in calcestruzzo	
soletta		alcune aree presentano la messa in luce delle barre di armatura

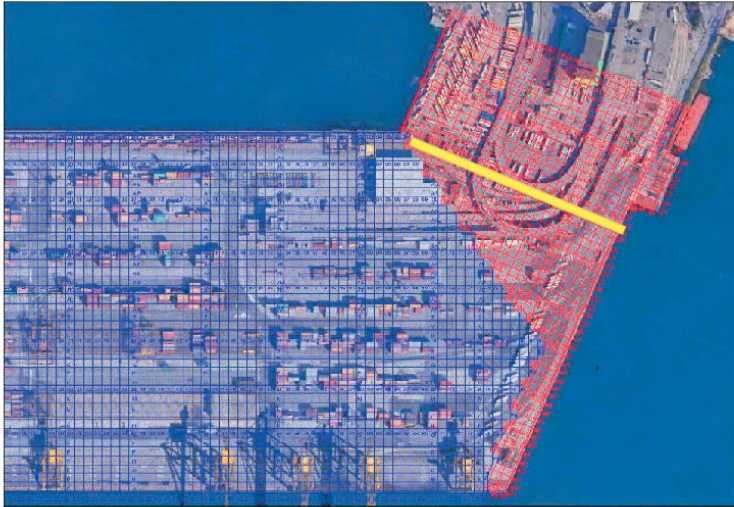
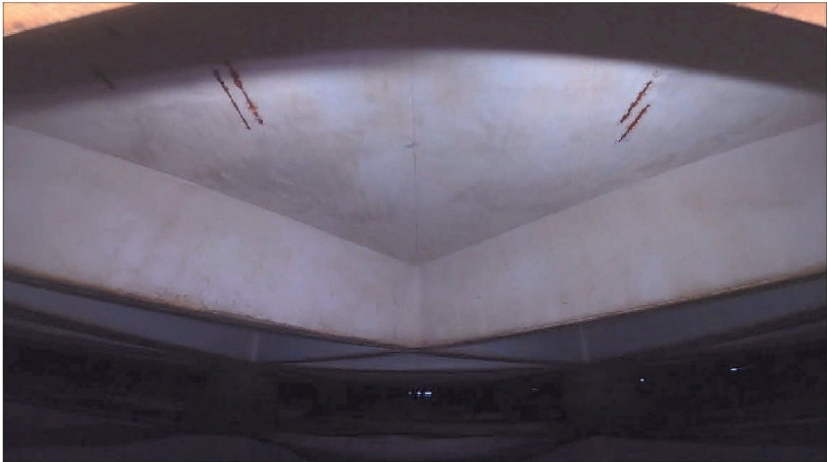
FILA		CN	12
ISPEZIONE VISIVA IMPALCATO MOLO VII

IMPALCATO TRA PALI :		CNCO101-CNCO102	
STRUTTURA	DESCRIZIONE		
soletta	alcune aree presentano la messa in luce delle barre di armatura		
travi secondarie	sono presenti fessure negli elementi in calcestruzzo

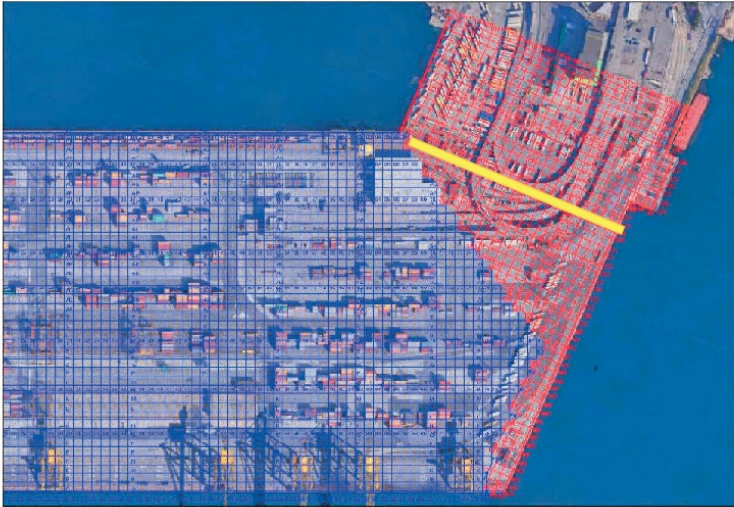
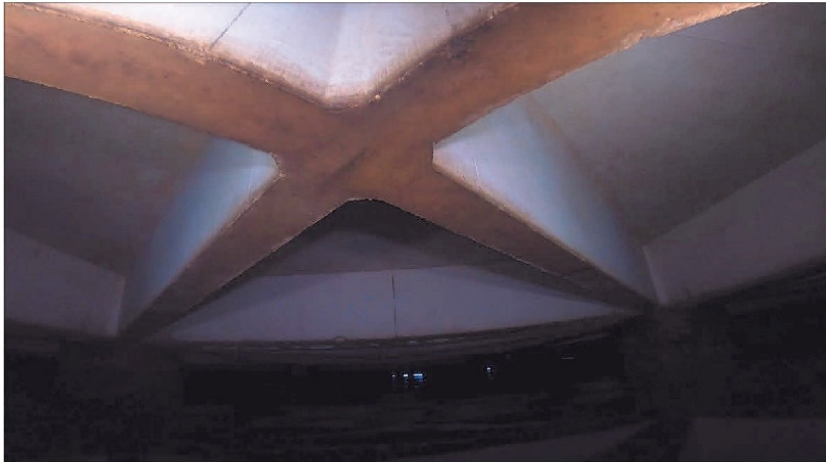
FILA		CN	15
ISPEZIONE VISIVA IMPALCATO MOLO VII

IMPALCATO TRA PALI :		CNCO104-CNCO105	
STRUTTURA		DESCRIZIONE	
travi secondarie		sono presenti fessure negli elementi in calcestruzzo	
soletta		sono presenti tracce di umidità

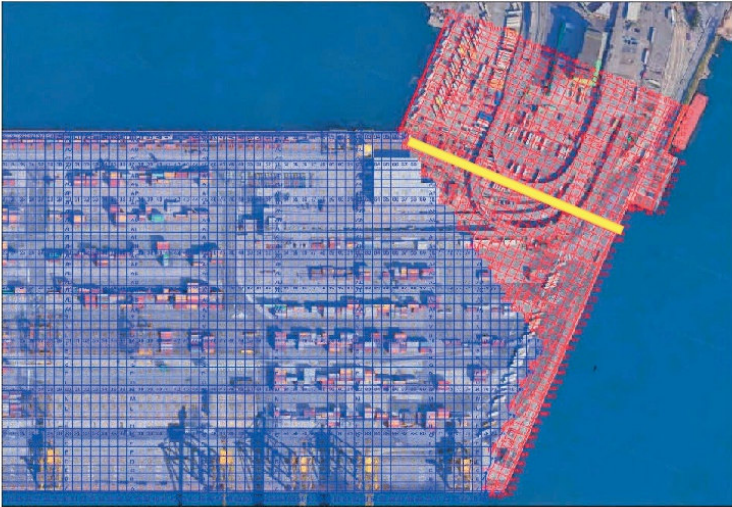
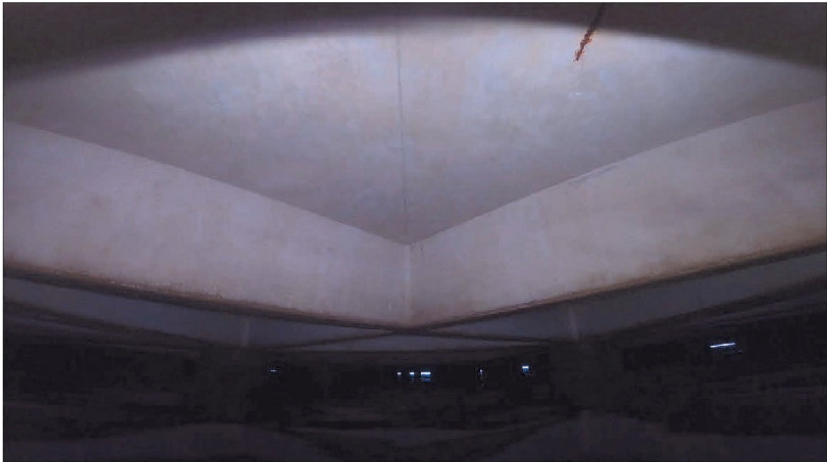
FILA		CN	16
ISPEZIONE VISIVA IMPALCATO MOLO VII

IMPALCATO TRA PALI :		CNCO105-CNCO106	
STRUTTURA	DESCRIZIONE		
soletta	presente fessurazione del calcestruzzo ed ossidazione dell'armatura		
travi secondarie	presenza di patina biologica

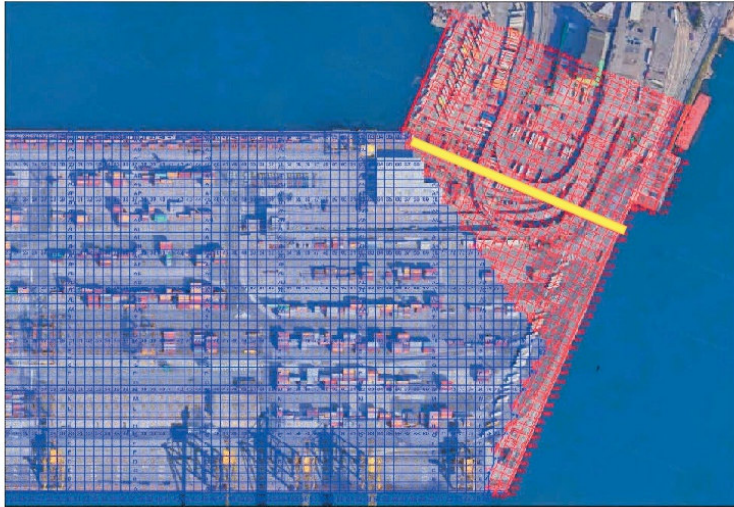
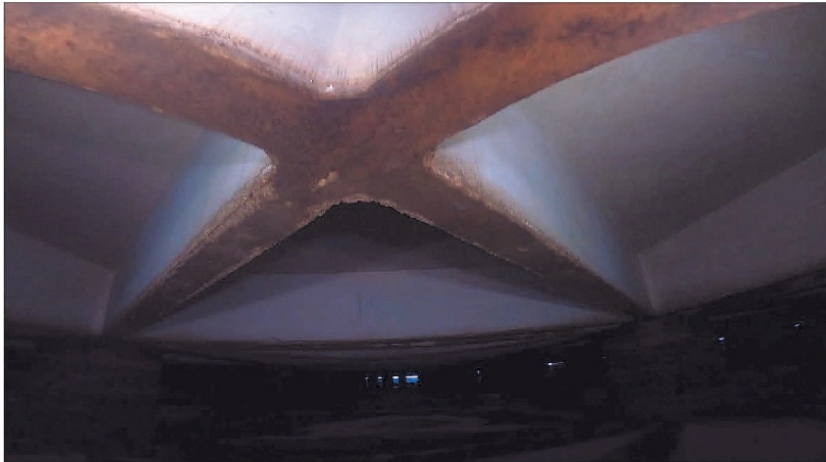
FILA		CN	17
ISPEZIONE VISIVA IMPALCATO MOLO VII

IMPALCATO TRA PALI :		CNCO106-CNCO107	
STRUTTURA	DESCRIZIONE		
travi secondarie	presente fessurazione del calcestruzzo		
soletta	sono presenti tracce di umidità
